第14回 遠州灘沿岸侵食対策検討委員会 検討資料(本編)

平成24年3月22日
静岡県

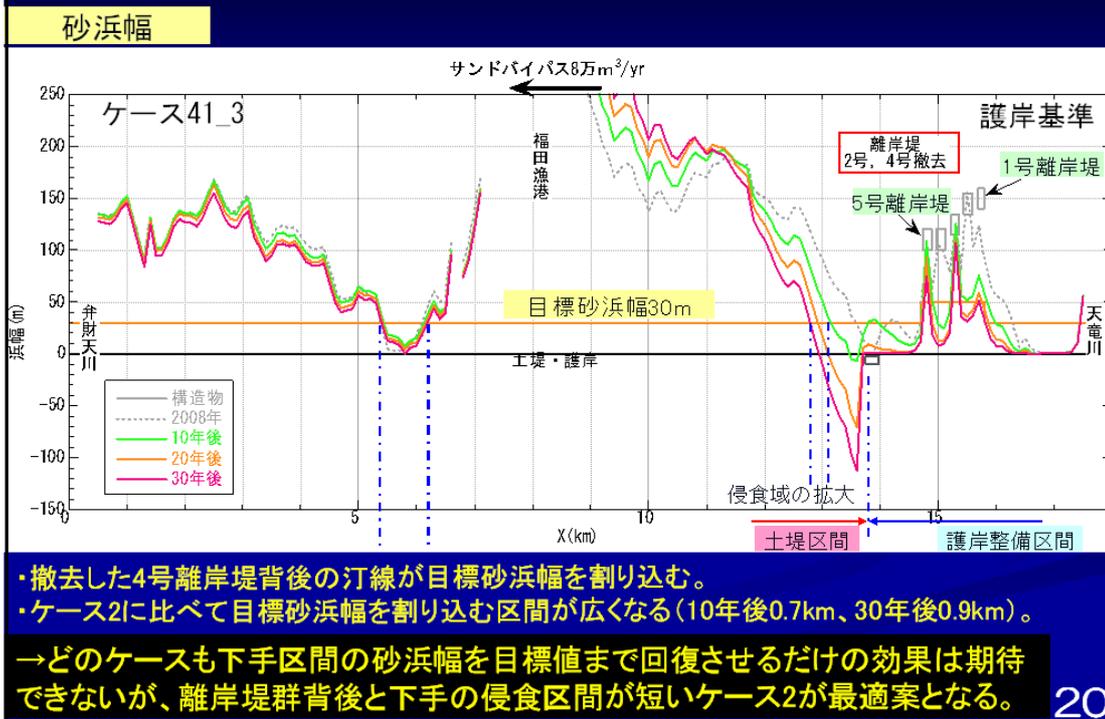
● 将来ケース4:2号、4号離岸堤撤去

■ 竜洋海岸の将来予測計算結果 第11回委員会検討資料より

案③: 2,4号 撤去

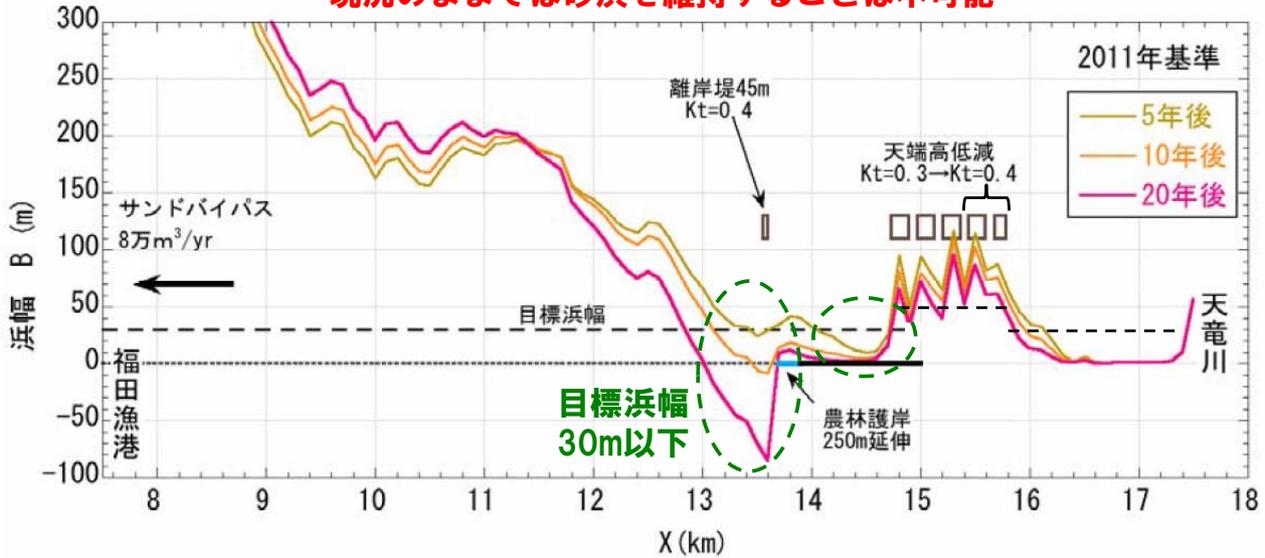
【予測ケース1】

現況放置 離岸堤西側2基嵩下げ ⇒ H21年度実施済み
 新設離岸堤 (L=45m) ⇒ H20~22年度実施済み

- ◎侵食が進行し、離岸堤下手5年後も目標浜幅30mを満足しない。
- ◎新設離岸堤下手は10年後に農林護岸位置まで侵食する。

現況のままでは砂浜を維持することは不可能

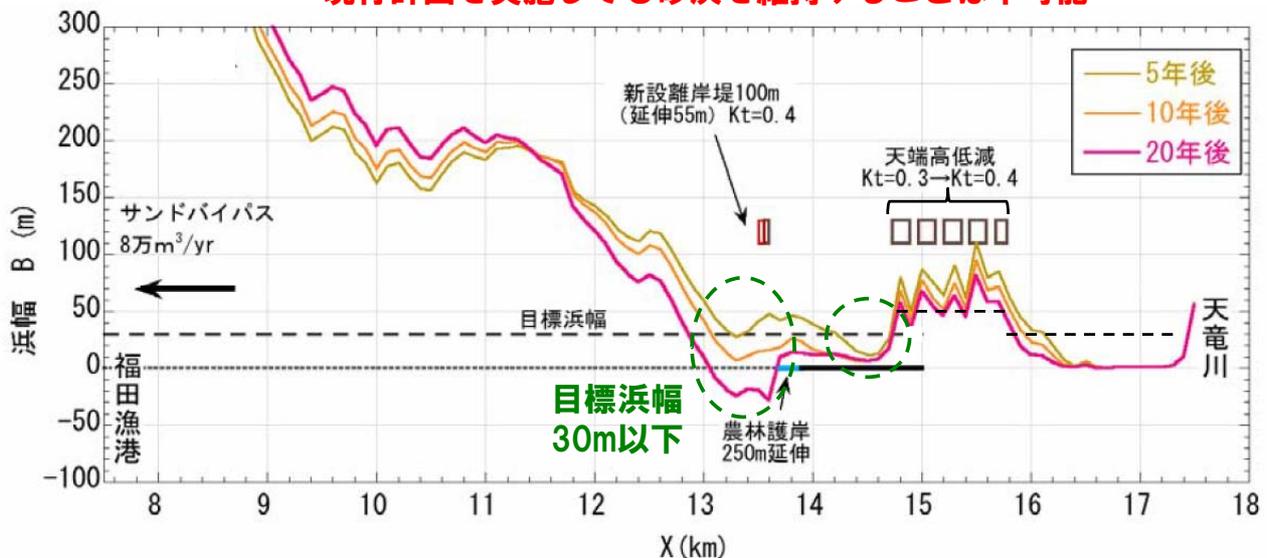
【予測ケース2】

現行計画実施 離岸堤5基嵩下げ (嵩下げ未実施の西側3基の嵩下げ)
 新設離岸堤 (L=100m) (現況L=45mから完成計L=100mに延長)

- ◎侵食が進行し、離岸堤下手5年後も目標浜幅30mを満足しない。
- ◎新設離岸堤下手は20年後までに農林護岸位置まで侵食する。

現行計画を実施しても砂浜を維持することは不可能
