# 第14回 遠州灘沿岸侵食対策検討委員会 検討資料(資料編)

平成24年3月22日  
静岡県

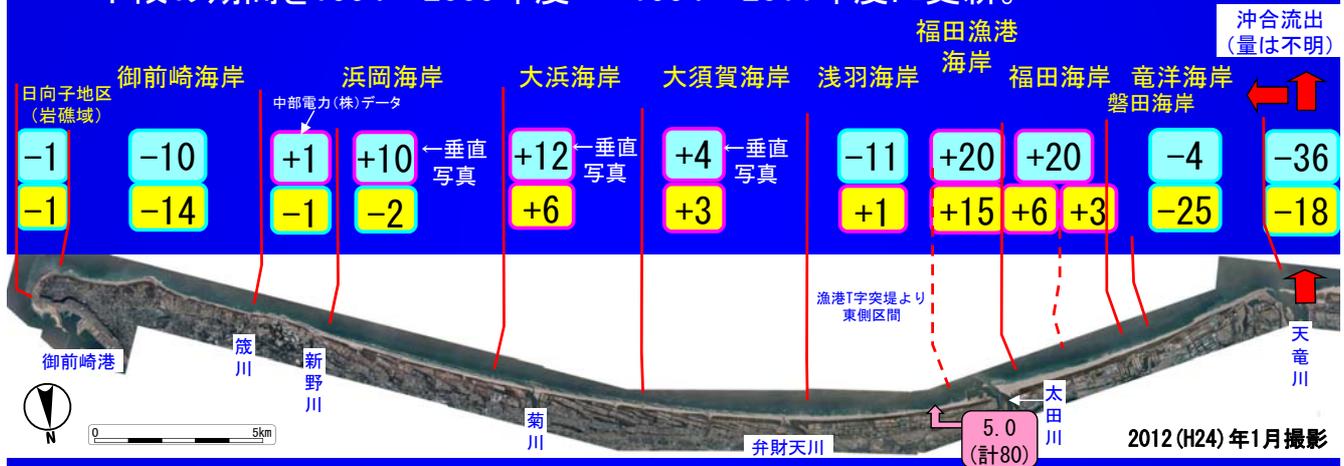
- ・深浅測量結果から各海岸の土量変化を算出。
- ・下段の期間を1994~2009年度 → 1994~2011年度に更新。

※漁港泊地浚渫が主。他は漁港維持・河道掘削

1984~2011年度の27年間の土量変化解析より区分毎の傾向値(万m³/年)を算出

- ←: 漂砂の卓越移動方向 (河口部は流出土砂)
- 凡例
- (cyan): 1984~1994年度 土砂変化量 (万m³/年)
- (yellow): 1994~2011年度 土砂変化量 (万m³/年)
- (pink): 1994~2011年度 浚渫・養浜土砂投入 (万m³/年)

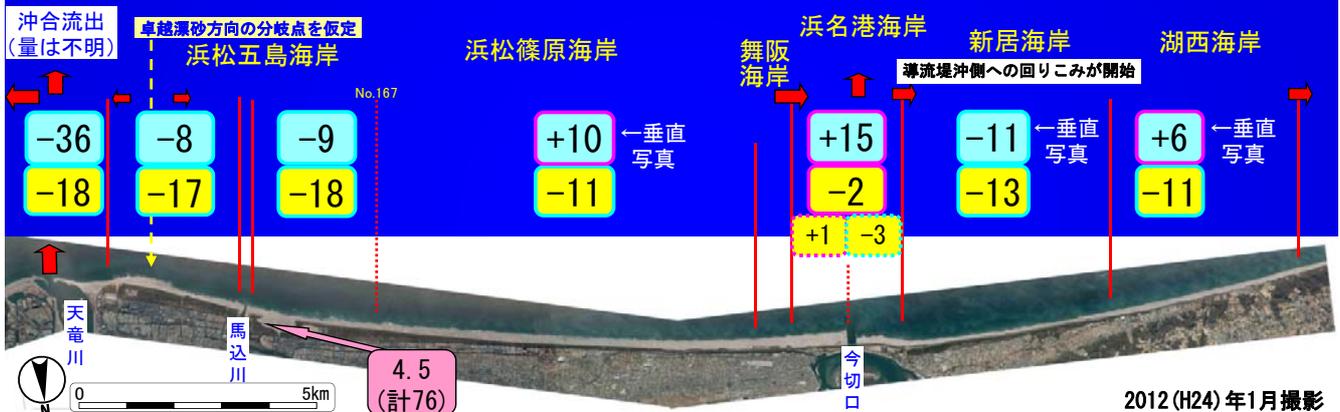
- ・深浅測量結果から各海岸の土量変化を算出。
- ・下段の期間を1994～2009年度 → 1994～2011年度に更新。

1984～2011年度の27年間の土量変化解析より区分毎の傾向値(万 $m^3$ /年)を算出

← 漂砂の卓越移動方向 (河口部は流出土砂)

- (青) : 1984～1994年度 土砂変化量 (万 $m^3$ /年)
- (黄) : 1994～2011年度 土砂変化量 (万 $m^3$ /年)
- (赤) : 1994～2011年度 浚渫・養浜土砂投入 (2011年度測量後に2011年度養浜実施) (万 $m^3$ /年)

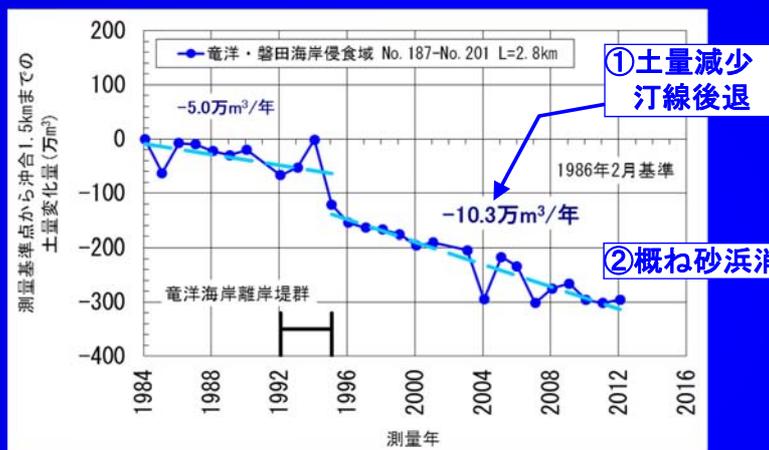
## ○竜洋海岸(離岸堤東側)、磐田海岸の土量変化、断面変化

- ①離岸堤設置後、土量が減少、汀線が後退
- ②離岸堤直下手で部砂浜が消失

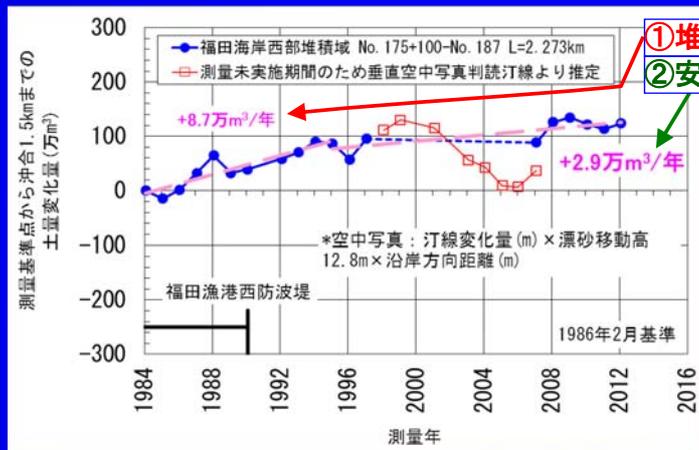
- ①西防波堤の延伸とともに、堆積が進行
- ②近年は、地形・土量変化とも安定傾向

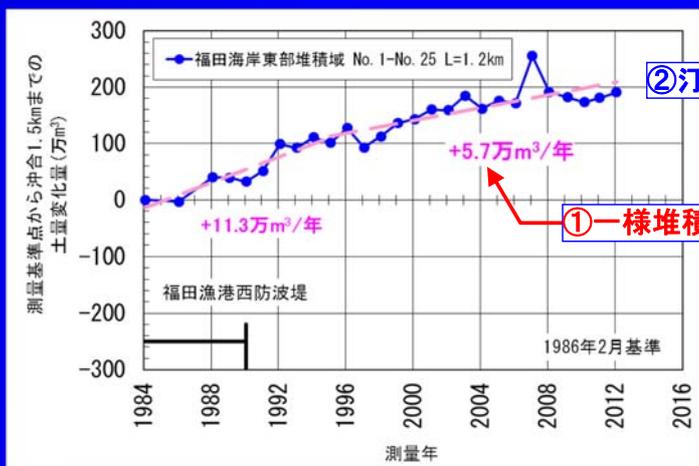
- ①西防波堤の延伸とともに、堆積が進行
- ②1962年から汀線前進量は最大で約200m

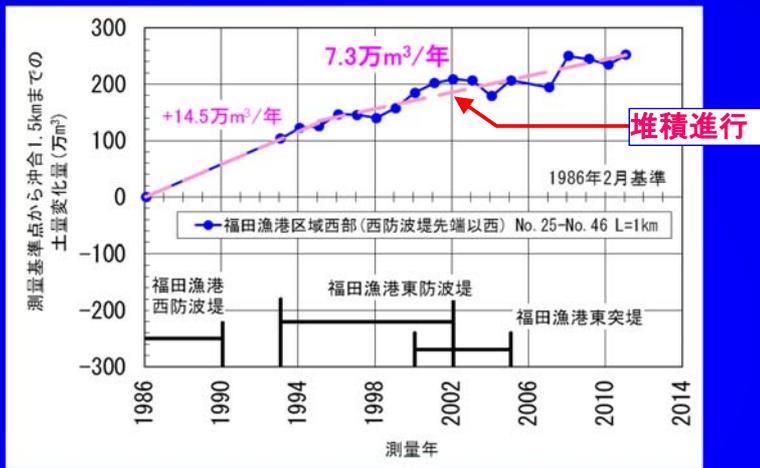
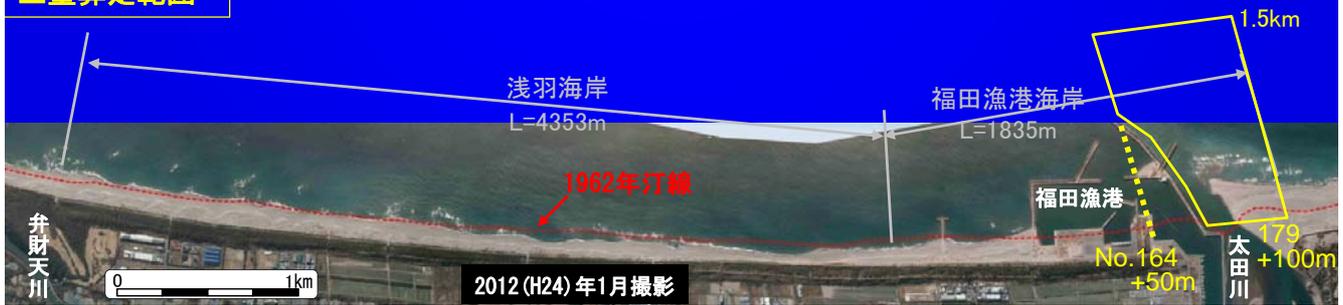
# ○福田漁港区域（西側）の土量変化、断面変化

・西防波堤の延伸とともに、堆積が進行

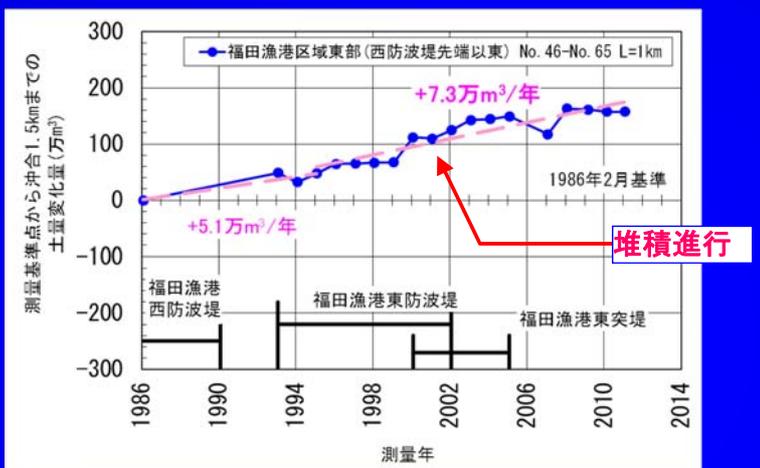
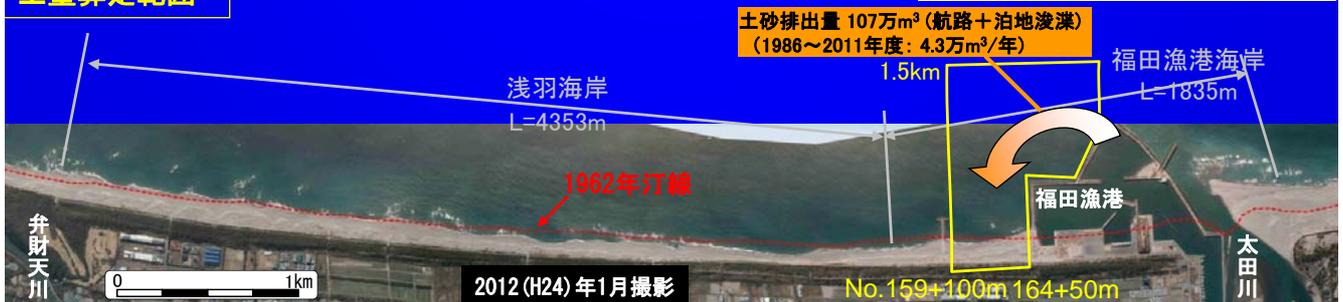
# ○福田漁港区域（東側）の土量変化、断面変化

・東防波堤、突堤整備とともに、堆積が進行

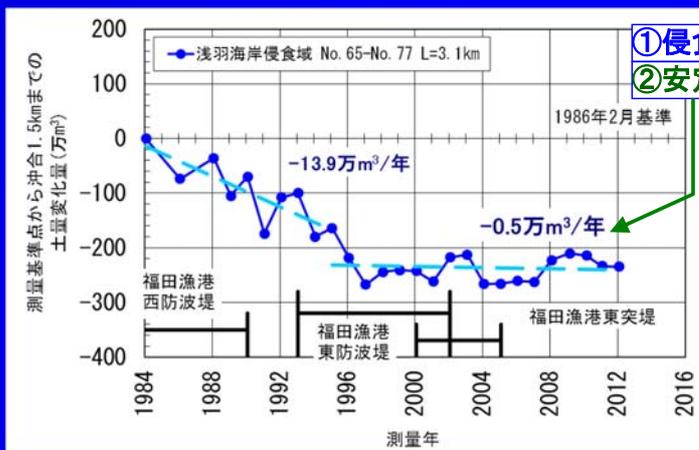
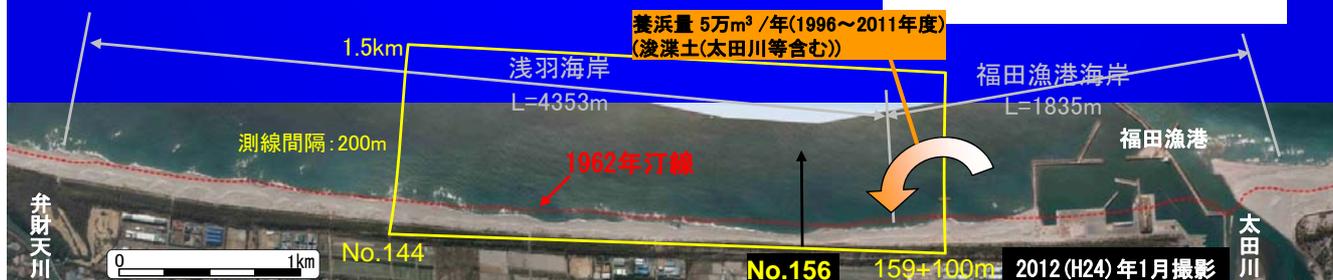
- ①福田漁港の整備に伴い、侵食傾向
- ②土砂投入の効果で、1994年以降の土量は安定傾向

①侵食進行  
②安定傾向

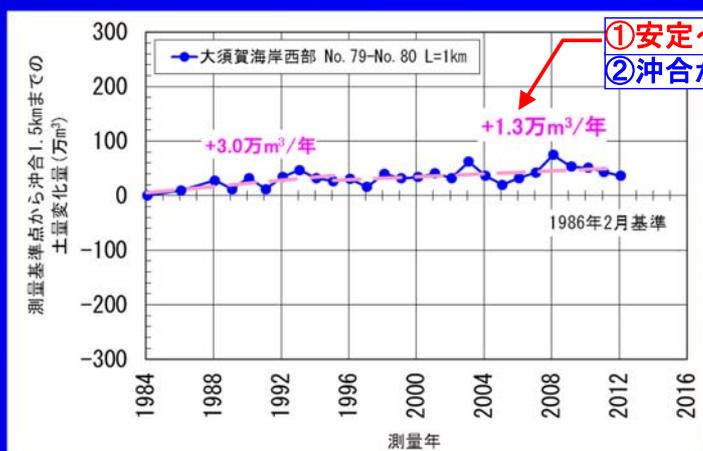
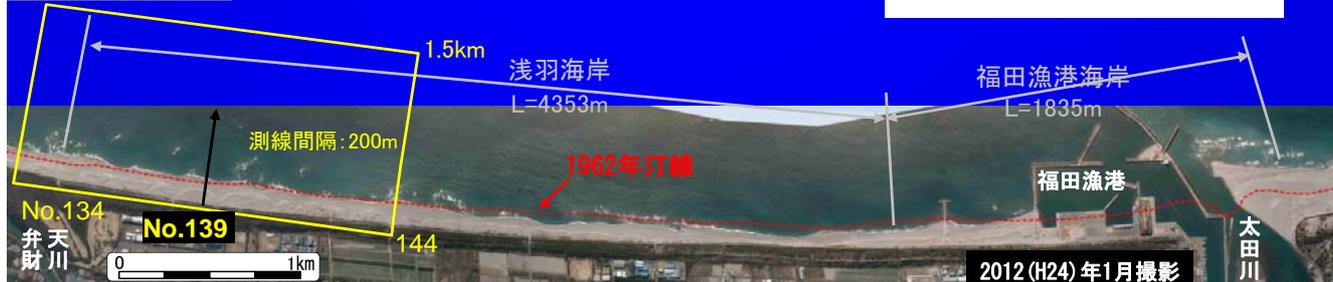
- ①土砂量は安定～堆積の傾向
- ②水中部ではバー・トラフ地形が変動

①安定～堆積  
②沖合が変動

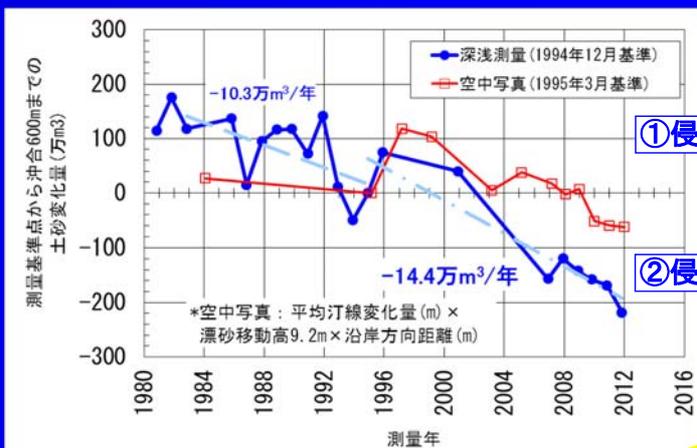
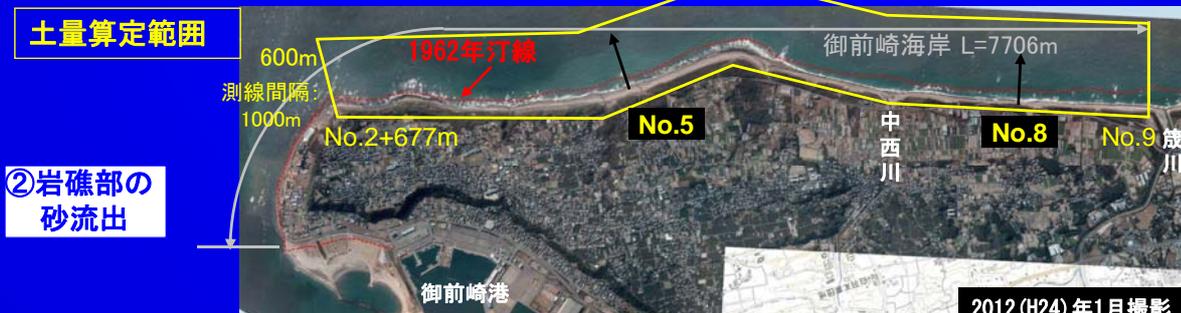
- ① 箆川西側No.8で顕著な侵食傾向、砂浜消失
- ② 白羽地区No.5では近年侵食傾向

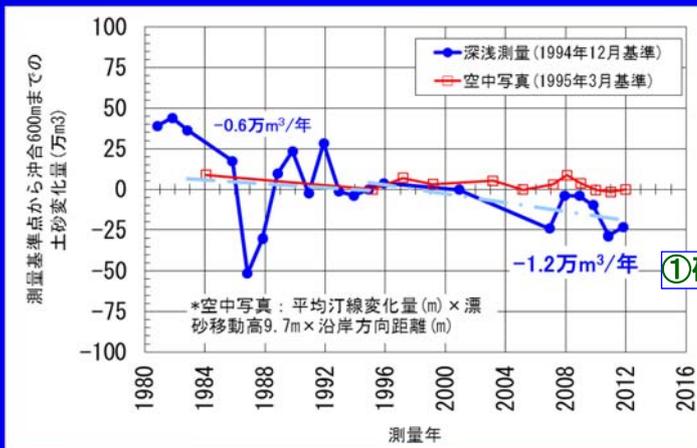
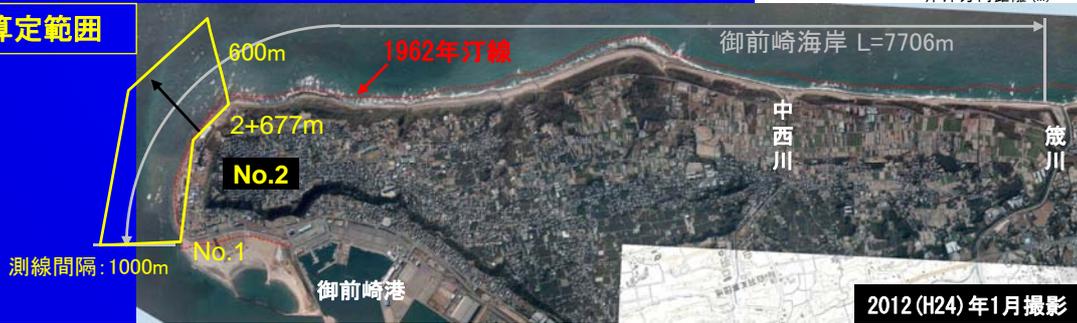
- ① 測量当初から砂浜なし
- ② 沖合は岩礁

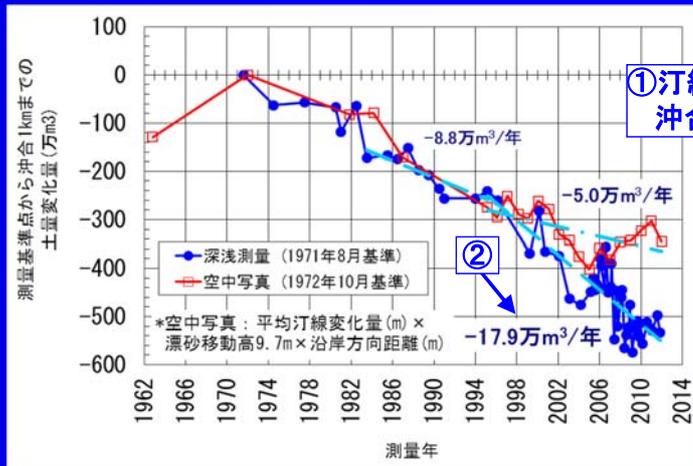
- ①汀線後退・沖合侵食
- ②侵食速度は $-17.9\text{万m}^3/\text{年}$

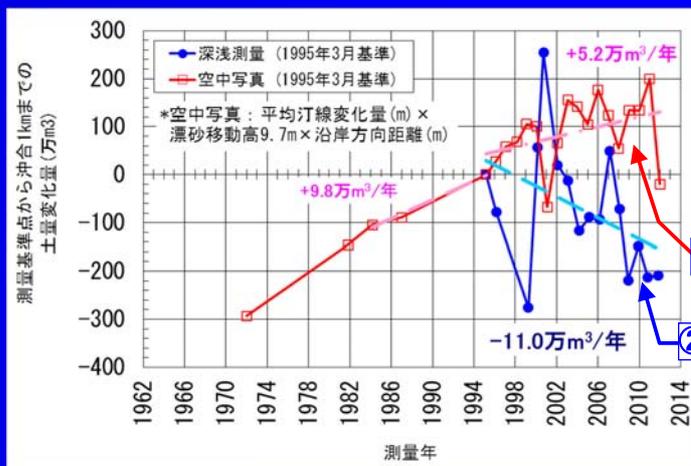
- ①基準年から現在まで、汀線は前進傾向
- ②水中を含めた土量は、減少傾向

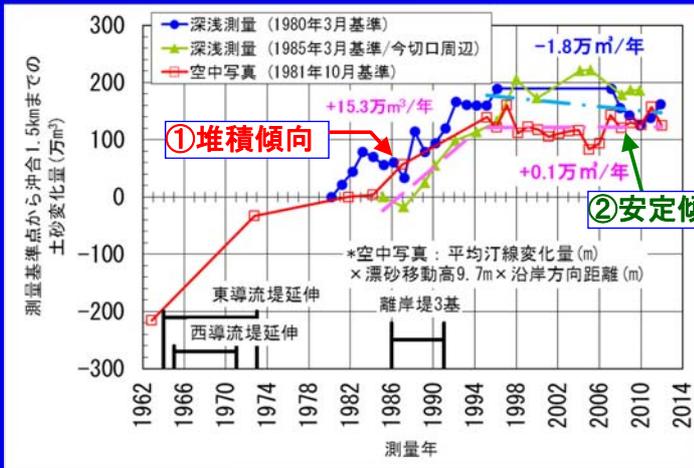
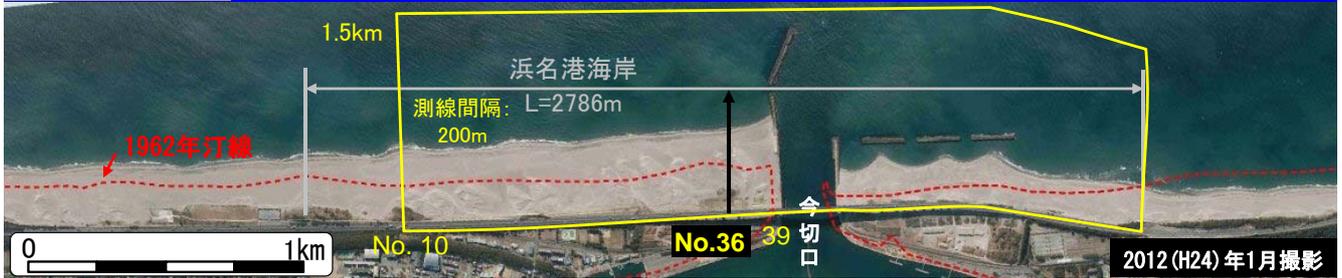
- ①1995年頃まで顕著な堆積
- ②1995年頃まで汀線は前進し、その後は安定傾向

1985年～2009年12月の変化

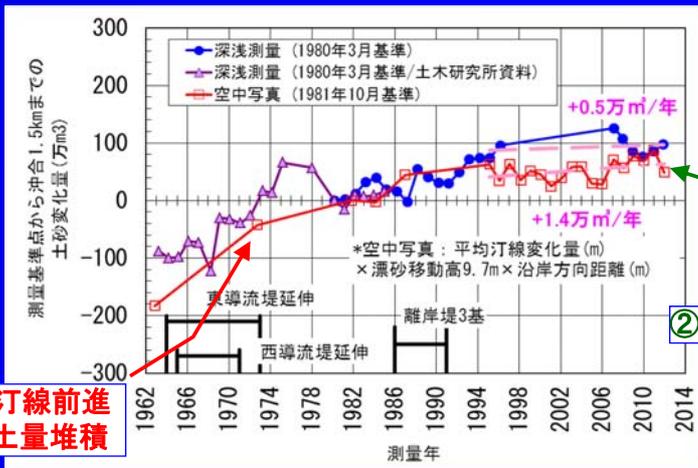
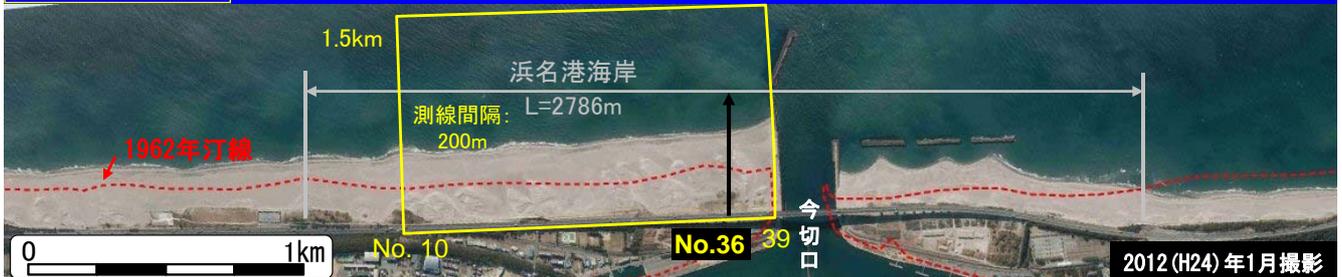
- ①今切口導流堤の延伸に伴う汀線前進、土量堆積
- ②近年の汀線位置は安定傾向

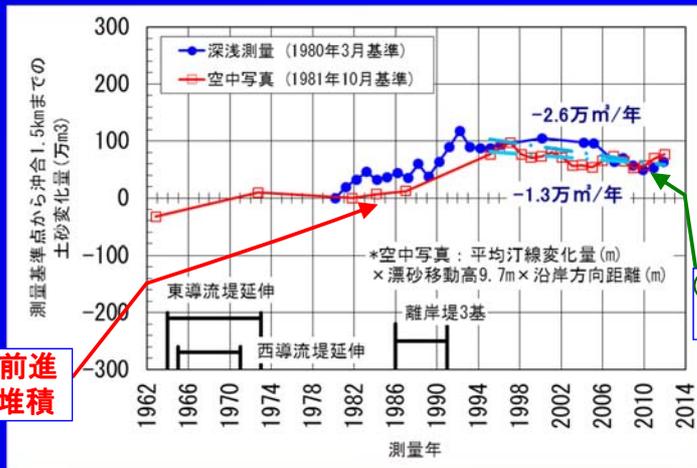
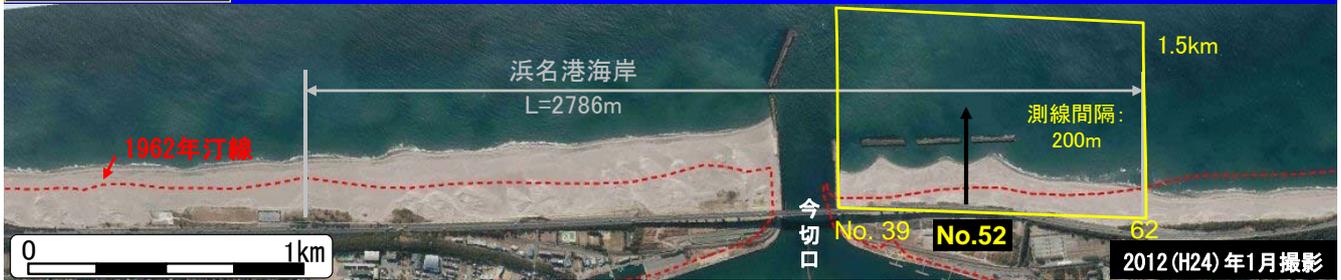
- ① 離岸堤の整備に伴う汀線前進、土量堆積
- ② 近年は汀線は安定傾向、沖合地形は変動

① 汀線前進  
土量堆積

② 安定傾向  
沖合が変動

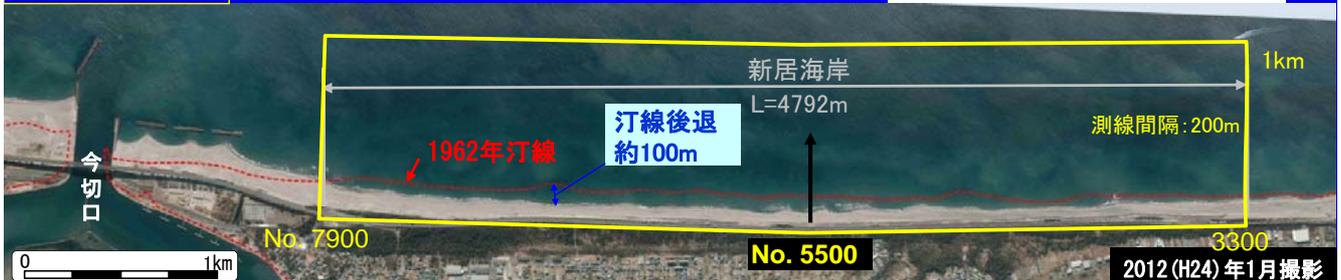
- ① 1984年頃から汀線が若干後退傾向
- ② 汀線～沖合の侵食が顕著

① 汀線後退

② 侵食

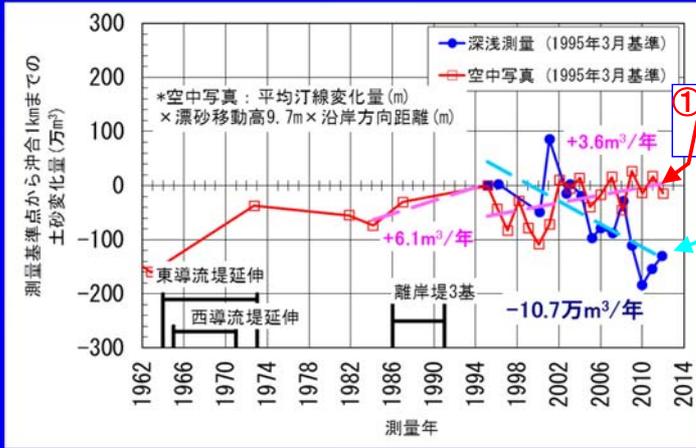
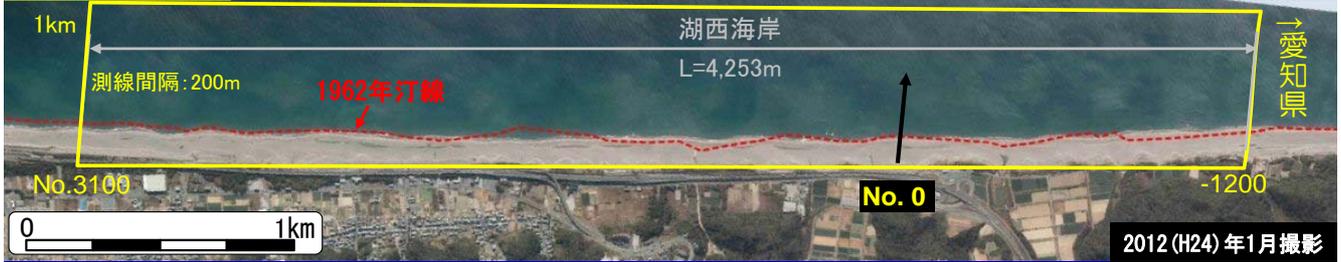
- ①汀線は安定～堆積傾向、水面下は侵食傾向
- ②近年、汀線～沖合が侵食

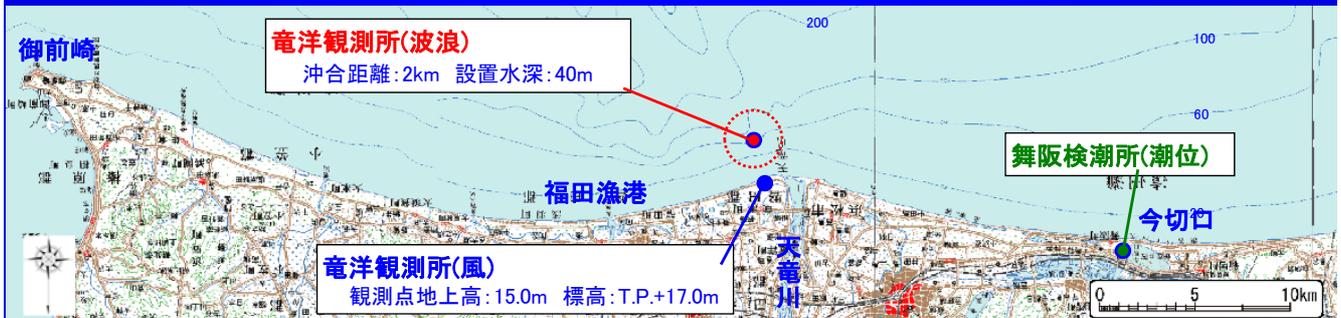
- ・波は、南方向を中心とした西寄り,東寄りのどちらからも来襲する。
- ・波高2m以上の波は、西寄りからの来襲頻度が卓越する。

○有義波高の波向別出現頻度 (1998~2011年)

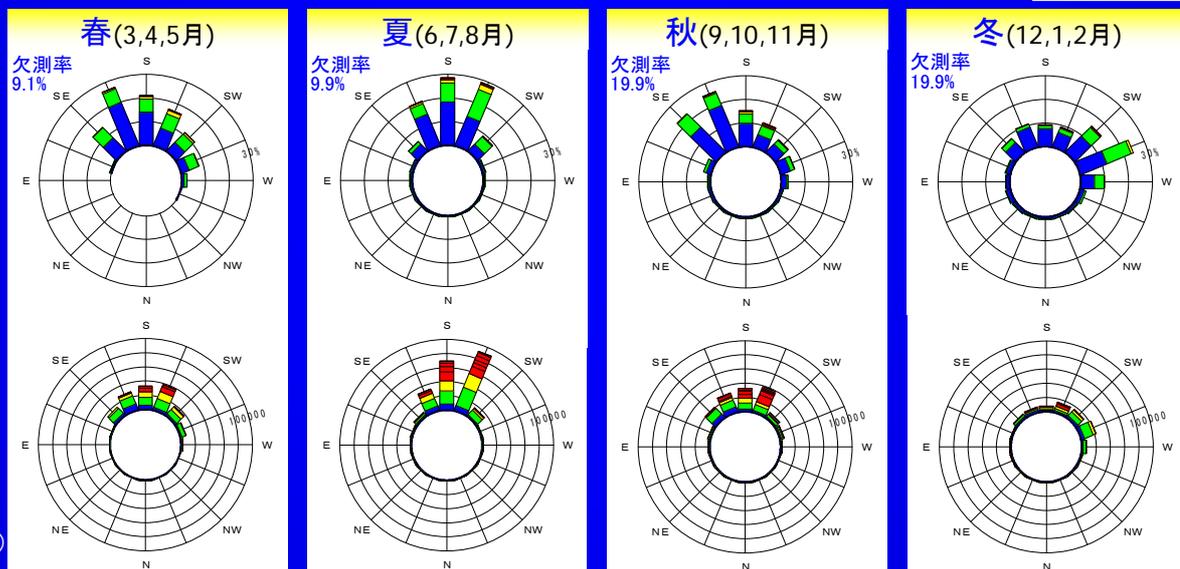
- ・波の卓越方向は季節によって変化する。  
 夏~秋: 台風による波高2m以上の波は、南~南南西  
 冬: 西よりの季節風に起因して、西~南西
- ・波のエネルギーは、台風の来襲頻度が高い夏季が大きい。

○有義波高の波向別出現頻度(1998~2011年)

有義波高  
 エネルギー  
 フラックス  
 単位 (N・m/m・s)

※波のエネルギー・フラックス:  $F=1/8 \times \rho g H^2 \sqrt{gh}$ 、( $\rho$ :水の密度,  $g$ :重力加速度,  $H$ :波高,  $h$ :水深)

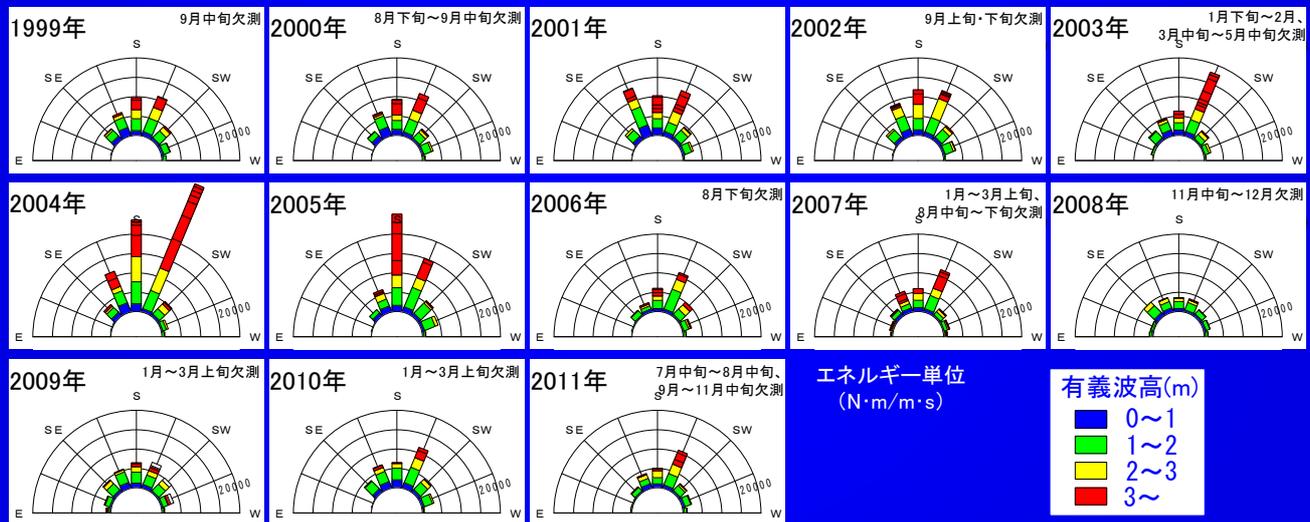
- ・エネルギーの卓越方向が、南～南南西である傾向は、毎年おなじである。
- ・2004年のエネルギー突出は、台風来襲数が例年より多かったことによる。

○有義波高の波向別エネルギーフラックス(1998～2011年)

※波のエネルギーフラックス:  $F = 1/8 \times \rho g H^2 \sqrt{gh}$ 、( $\rho$ :水の密度、 $g$ :重力加速度、 $H$ :波高、 $h$ :水深)

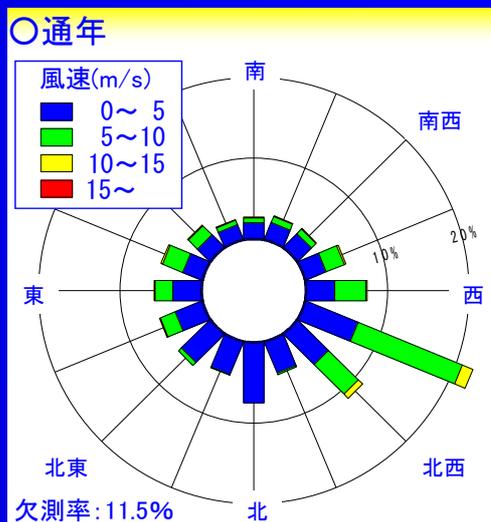
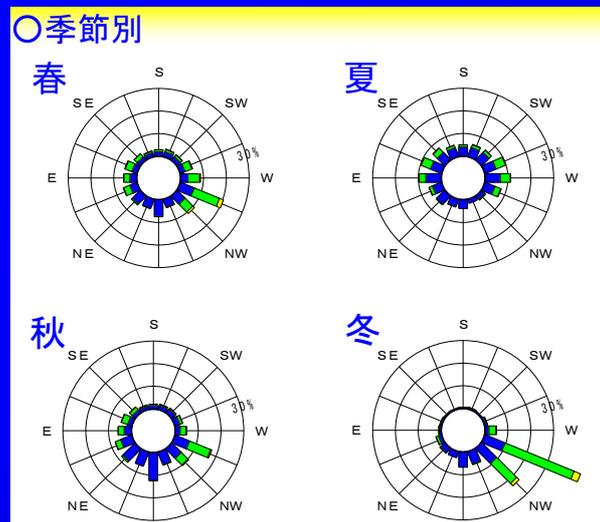
- ・風速5m/s以上の風は、西よりが大半を占める。特に、西北西～北西が卓越する。
- ・これは、冬～春季の季節風に起因していることが確認できる。
- ・冬季の波の卓越方向は、この季節風の影響を受けていると考えられる。

■風速の風向き別出現頻度 (1998.4～2010.3※)

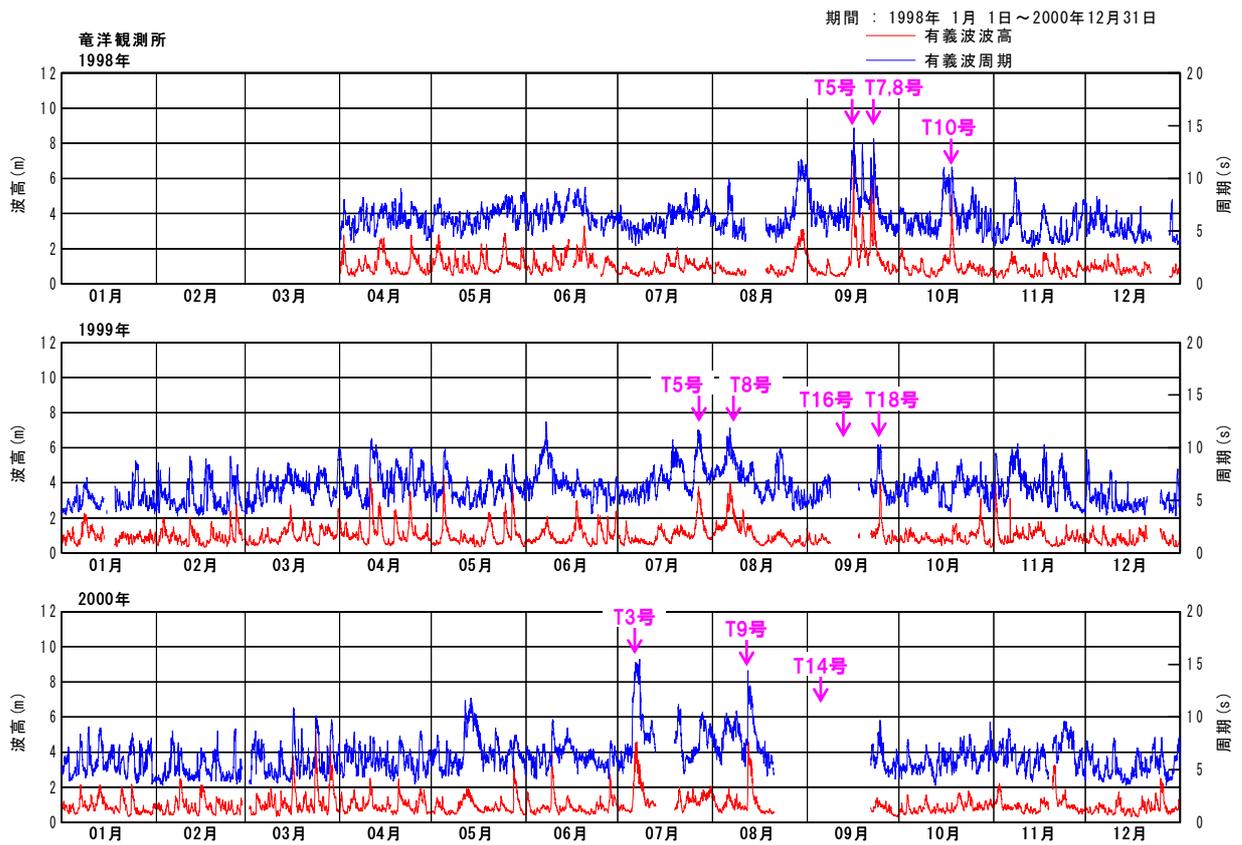
# ○有義波高、有義波周期の時系列(竜洋観測所 1998~2000年) 55

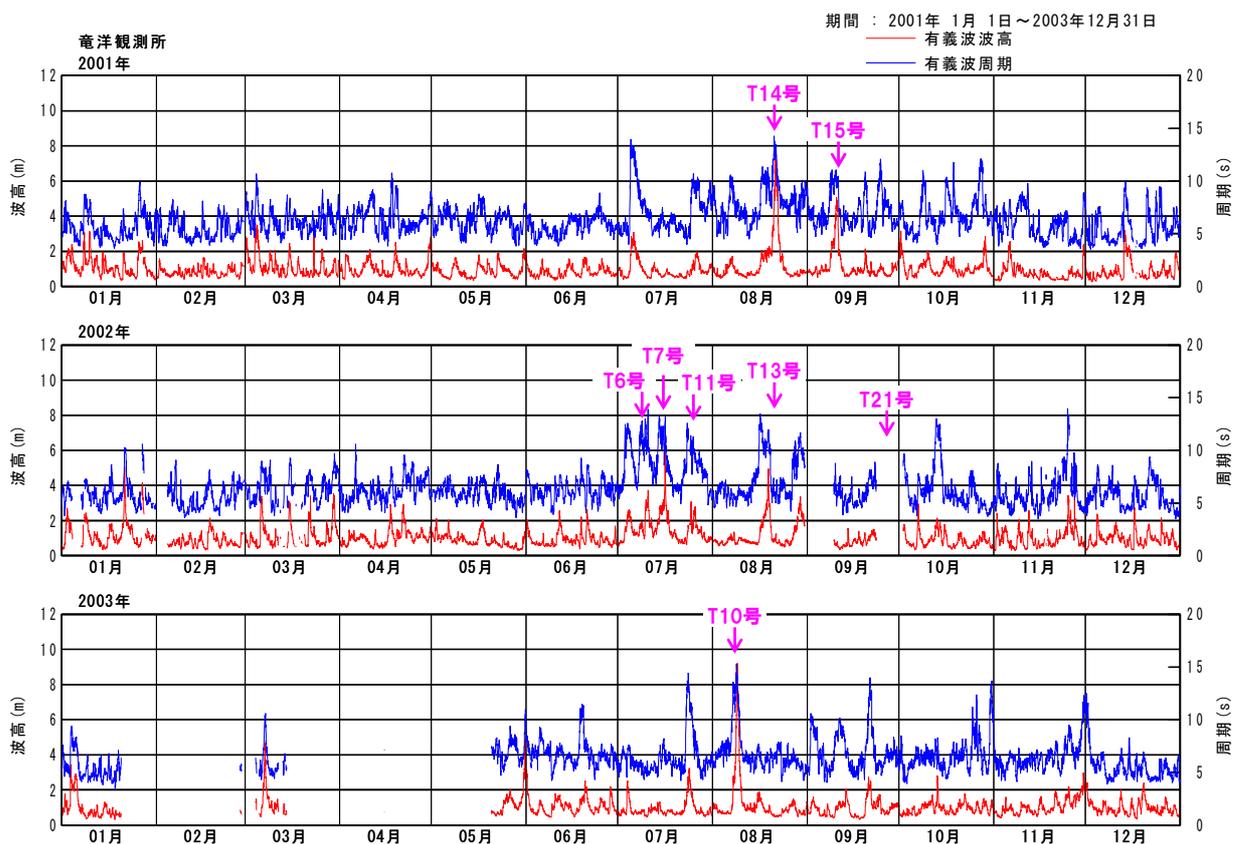
# ○有義波高、有義波周期の時系列(竜洋観測所 2001~2003年) 56

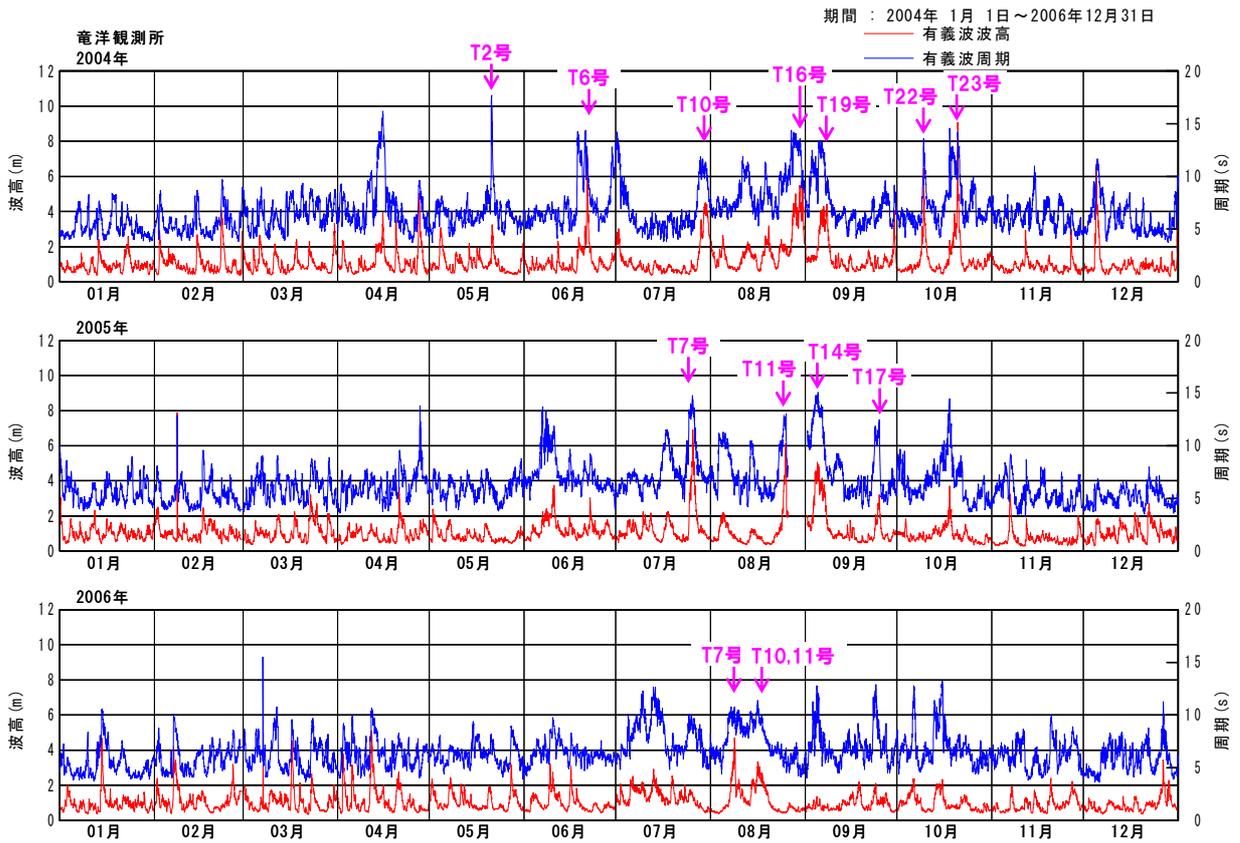
# ○有義波高、有義波周期の時系列(竜洋観測所 2004~2006年) 57

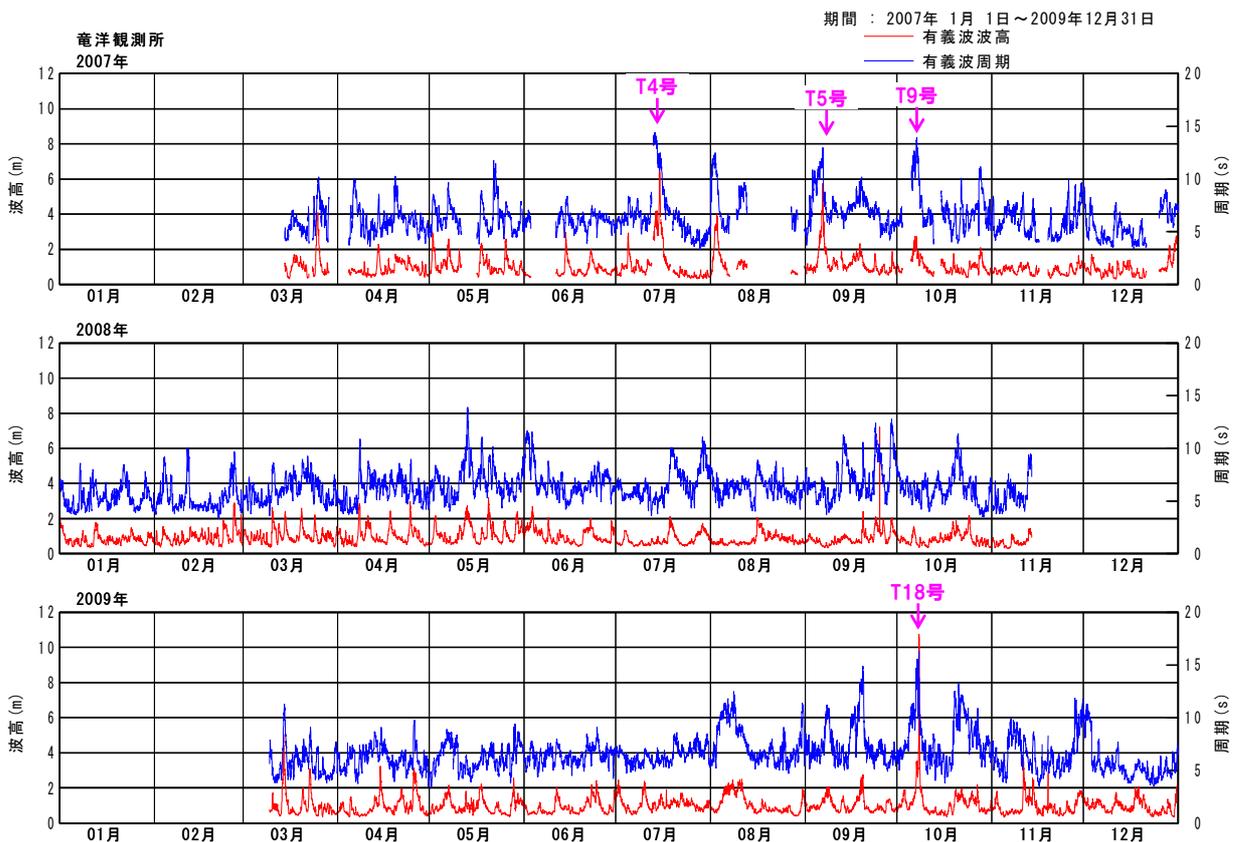
# ○有義波高、有義波周期の時系列(竜洋観測所 2007~2009年) 58

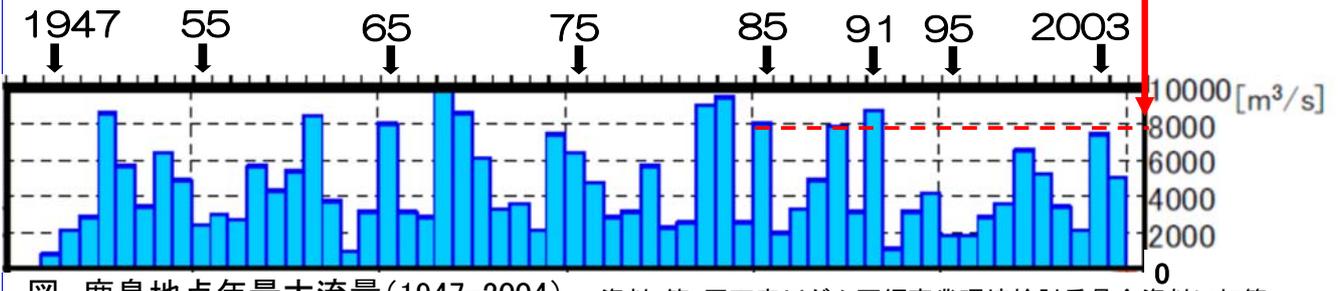
台風15号時(H23.9.21)のピーク流量7,924m<sup>3</sup>/s  
⇒(1992(H4)年以降の最大記録)

図 鹿島地点年最大流量(1947-2004) 資料:第5回天竜川ダム再編事業環境検討委員会資料に加筆

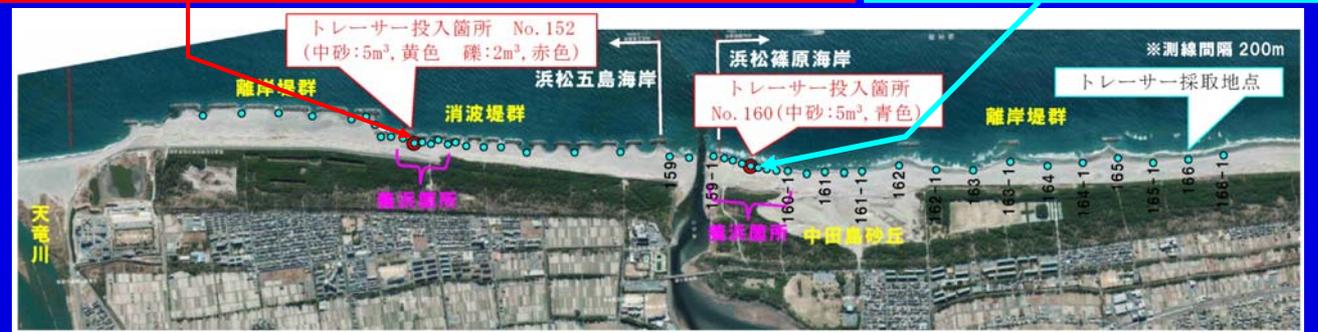
【浜松篠原海岸投入状況】

(No.160:養浜箇所)※0.3mm青色砂5m<sup>3</sup>

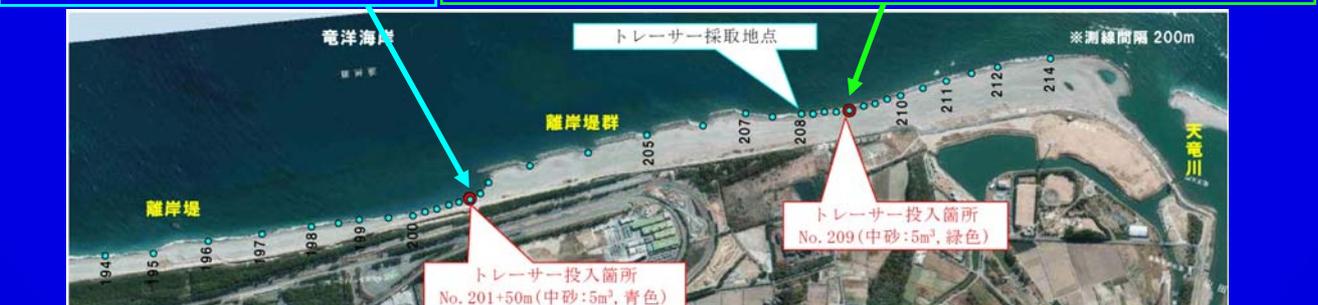
【竜洋海岸投入状況】

(No.209:離岸堤群西側)※0.3mm緑色砂5m<sup>3</sup>

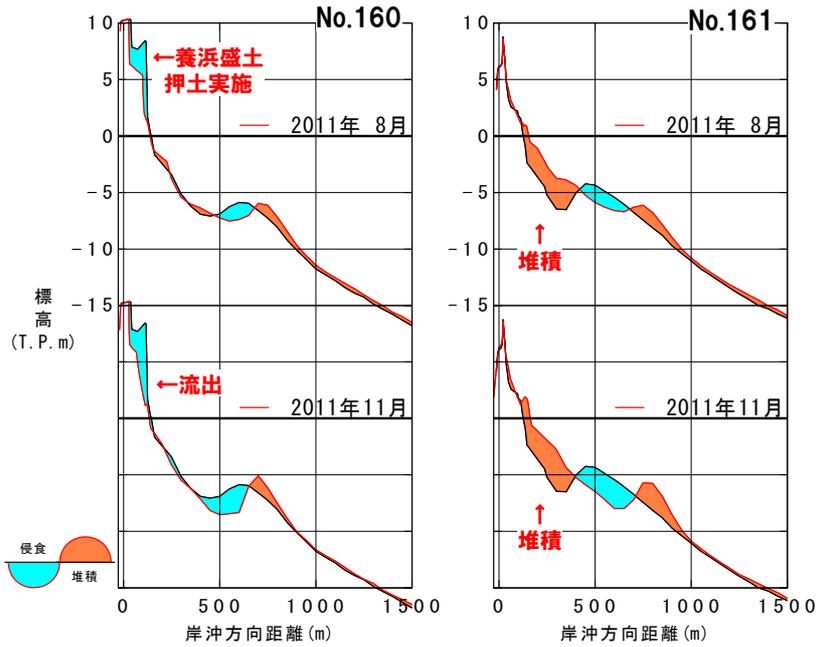
○浜松篠原海岸について 《台風15号前後の海浜断面地形》 69

押土養浜,台風15号来襲前(2011(H23)年2月)基準の断面地形変化

- 2011(H23)年
- 4~6月: 養浜盛土押出し実施
- 7月19日: 台風6号来襲 ( $H_{1/3}=8.29\text{m}$ ,  $T_{1/3}=14.8\text{s}$ )
- 9月2日: 台風12号来襲 ( $H_{1/3}=7.48\text{m}$ ,  $T_{1/3}=12.2\text{s}$ )
- 9月21日: 台風15号来襲 ( $H_{1/3}=11.69\text{m}$ ,  $T_{1/3}=15.9\text{s}$ )

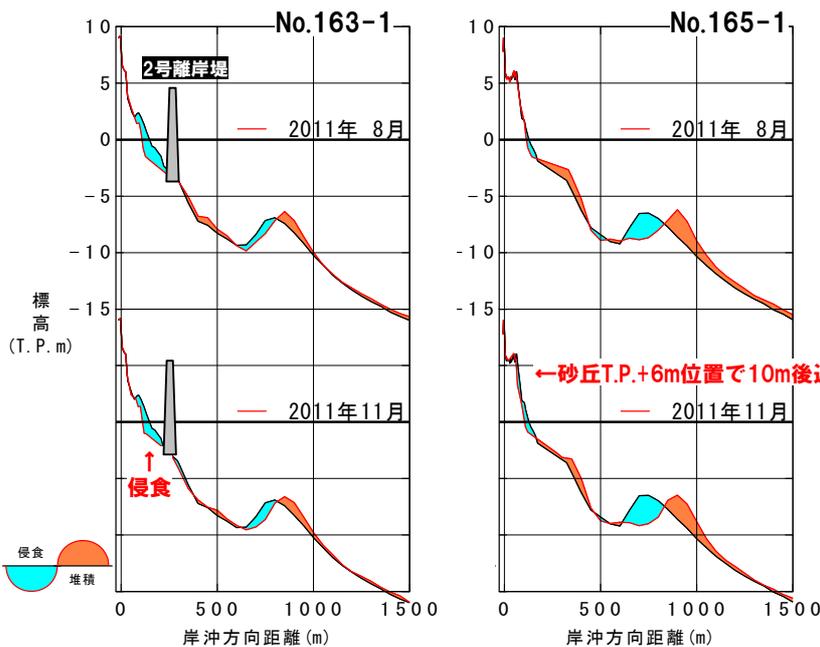
○浜松篠原海岸について 《台風15号前後の海浜断面地形》 70

押土養浜,台風15号来襲前(2011(H23)年2月)基準の断面地形変化

- 2011(H23)年
- 4~6月: 養浜盛土押出し実施
- 7月19日: 台風6号来襲 ( $H_{1/3}=8.29\text{m}$ ,  $T_{1/3}=14.8\text{s}$ )
- 9月2日: 台風12号来襲 ( $H_{1/3}=7.48\text{m}$ ,  $T_{1/3}=12.2\text{s}$ )
- 9月21日: 台風15号来襲 ( $H_{1/3}=11.69\text{m}$ ,  $T_{1/3}=15.9\text{s}$ )

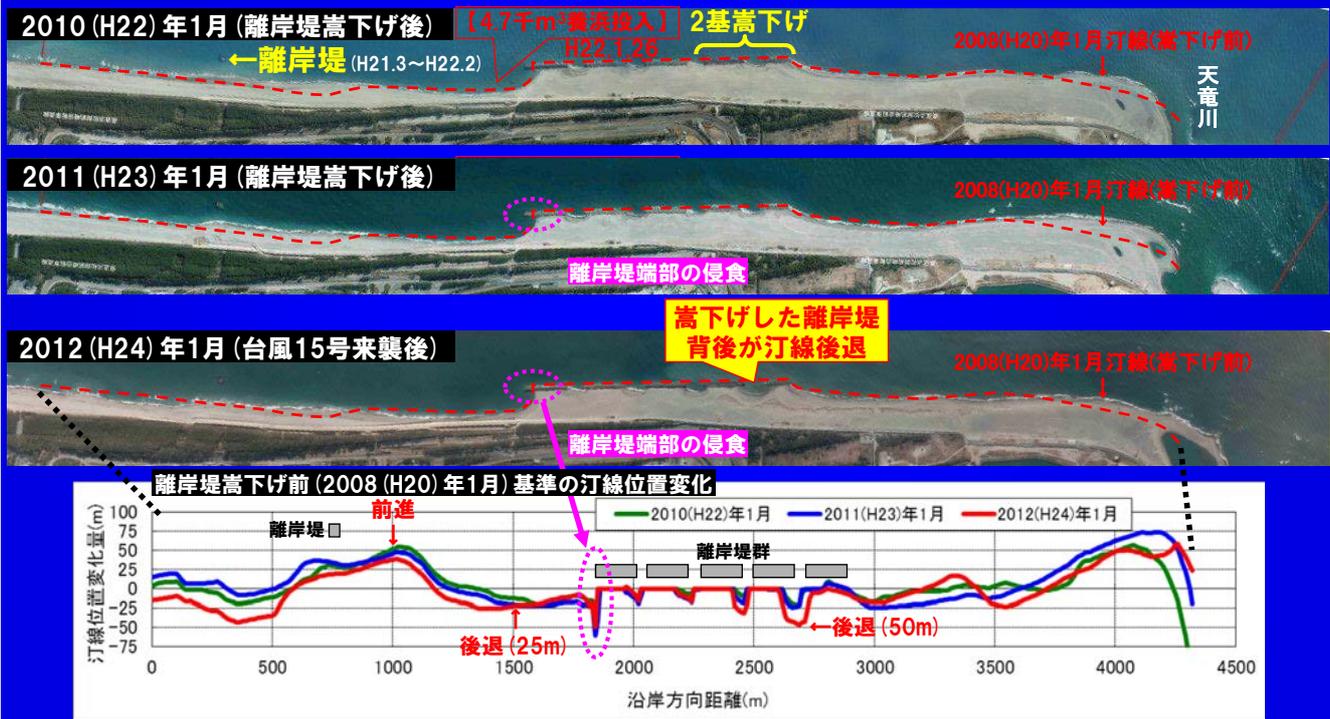
# ○竜洋海岸について 《離岸堤群嵩下げ後の変化、離岸堤群下手の侵食》 73

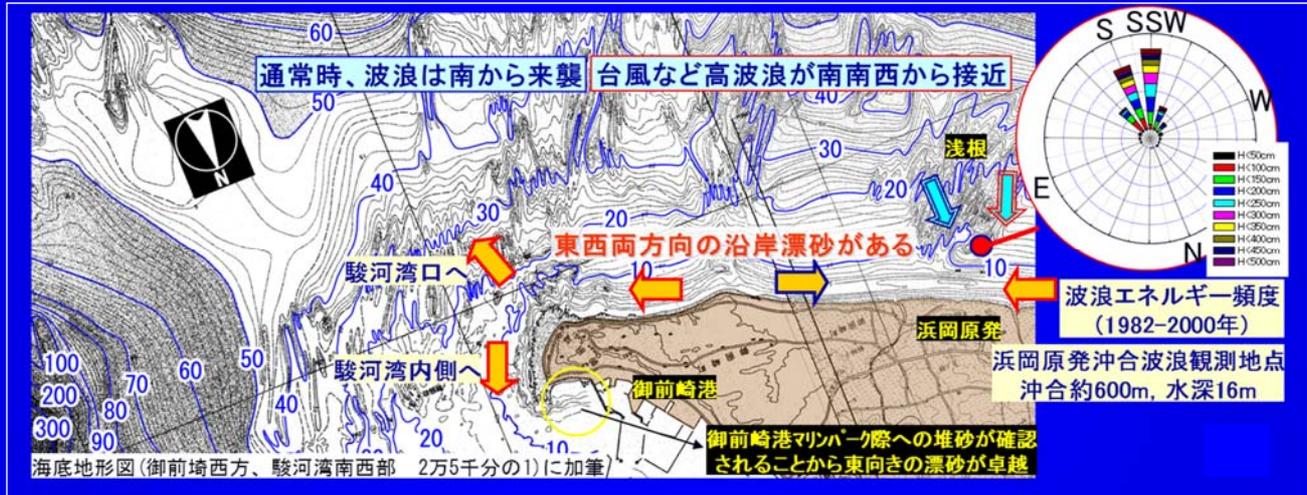
■ 漂砂特性の推定（第12回委員会資料より）
