# 第15回 遠州灘沿岸侵食対策検討委員会 検討資料(本編)

平成25年4月23日  
静岡県

### 2-1. 浜松五島海岸（河口付近）の侵食対策方針

## 【御前崎海岸おける課題】

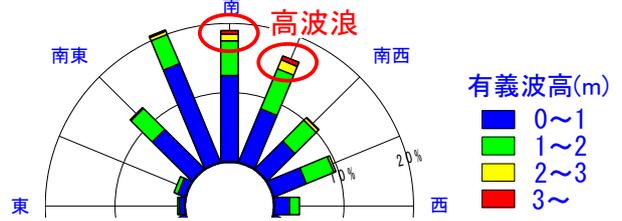
○有義波高の波向別出現頻度 (1998～2012年)

◎高波浪は南、南南西からの来襲

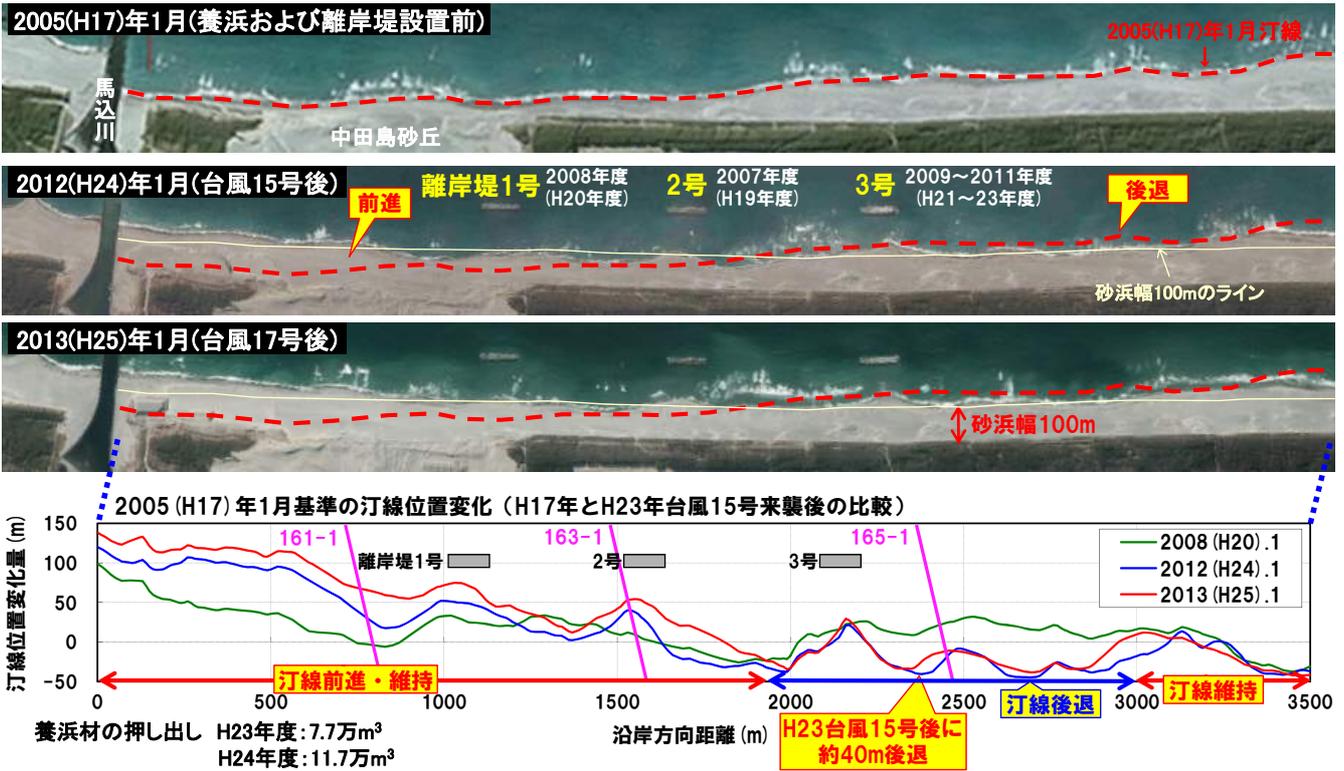
■ 侵食対策事業実施後の地形変化（浜松篠原海岸）

- ◎事業実施（養浜・離岸堤）により、3号離岸堤上手まで汀線前進。
- ◎3号離岸堤下手は2011（H23）年台風15号により、事業前と比べて約40m汀線後退

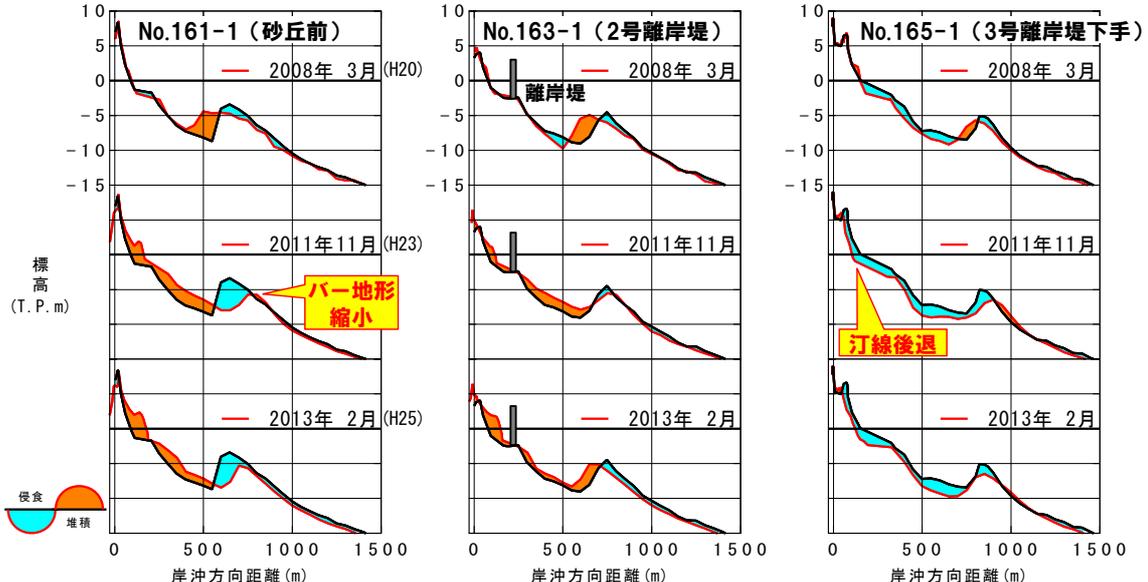
2004 (H16) 年2月基準の断面地形変化

- ◎事業実施（養浜・離岸堤）により、3号離岸堤上手まで汀線前進。
- ◎3号離岸堤下手は汀線付近、沖合地形とも侵食傾向。

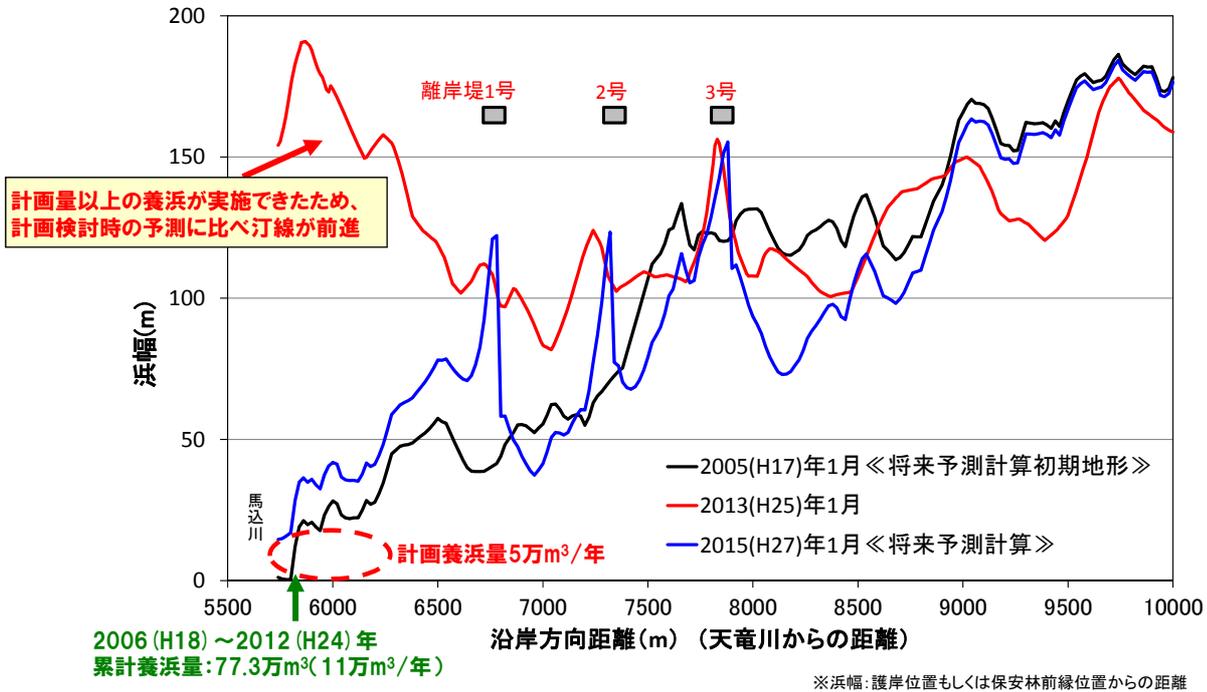
◎3号離岸堤下手（X=8000~8500m）は、侵食が進行し2015（H27）年に浜幅約75mまで後退することが予測されているが、現在砂浜100m以上確保されている。

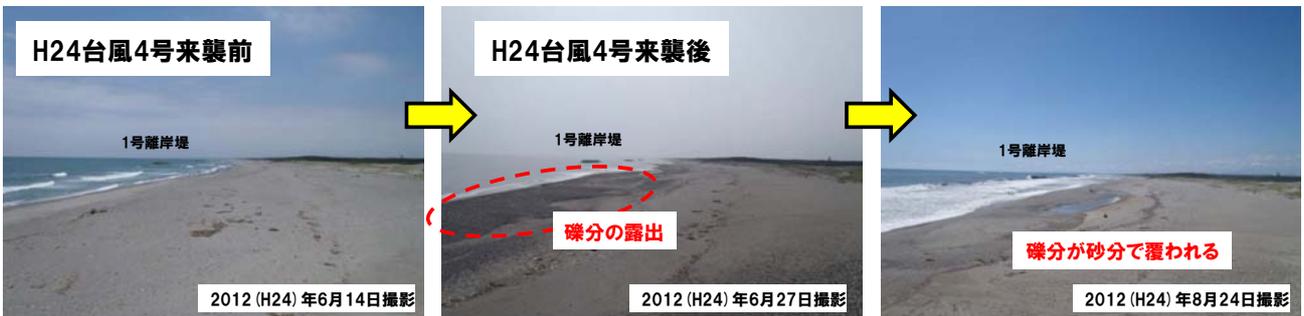
1号離岸堤上手から下手側を望む

◎高波浪来襲時には礫分が表面に露出。その後、砂分が露出した礫分を覆っている。  
⇒高波浪時には歩留まりの高い礫分により汀線後退を防いでいる

台風 4号 [6/19] : 有義波高11.1m (既往観測3位)  
台風17号 [9/30] : 有義波高11.5m (既往観測2位)

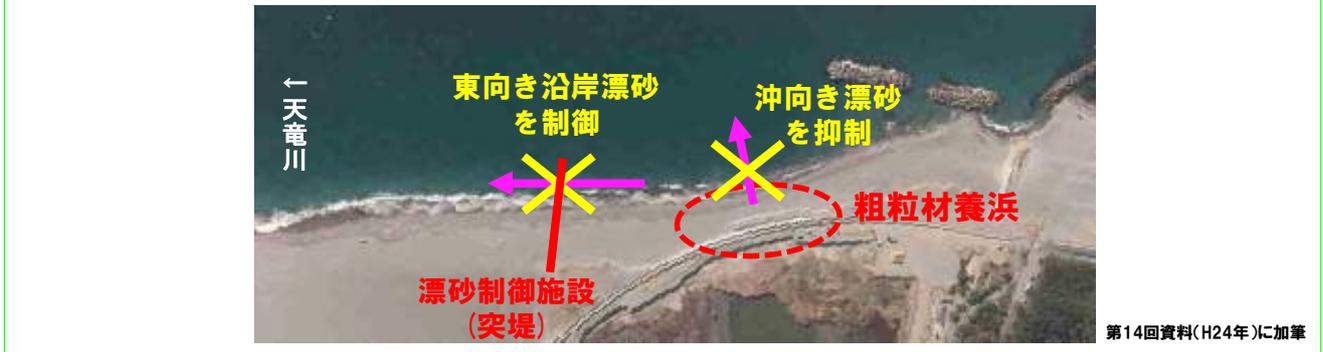
① 浜松五島海岸(河口付近)

侵食要因である、「洪水時の河口砂州フラッシュによる起因する海岸侵食」と「高波浪による冲向き漂砂」への対策として漂砂制御施設と粗粒材養浜を実施する。(本委員会検討事項2-1)

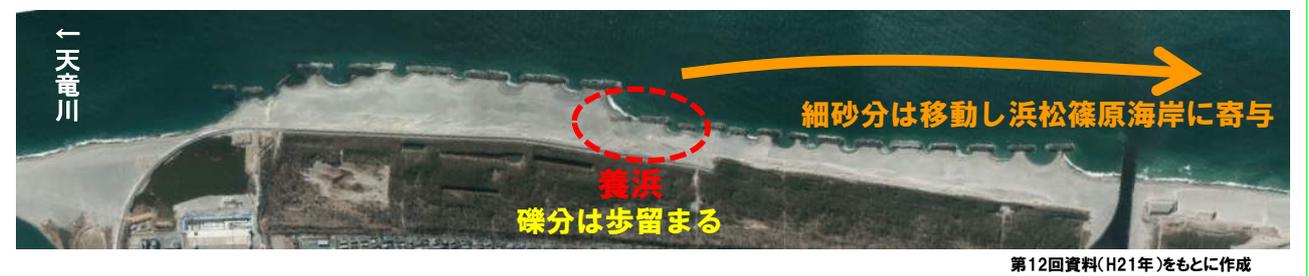
② 浜松五島海岸(離岸堤,消波堤整備区間)

砂礫混合養浜を実施することにより、波の分級作用で、礫分は留まり、細砂分は漂砂下手の浜松篠原海岸に供給される。  
 礫分 ⇒ 消波堤周辺に歩留まり、再度災害防止を図る。  
 細砂分 ⇒ 細砂分が不足する浜松篠原海岸に寄与する。

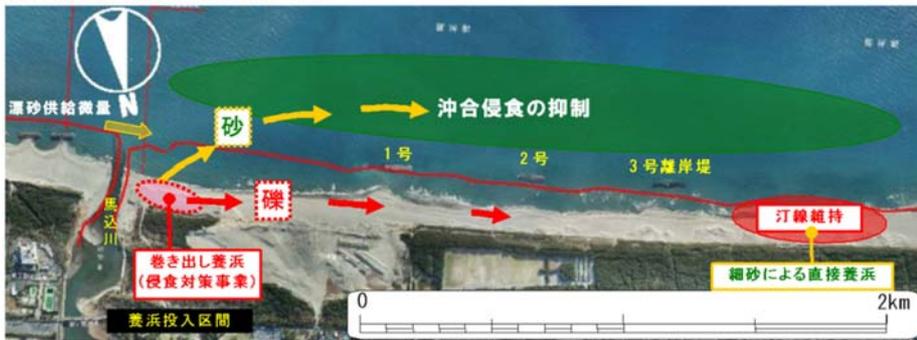
③ 浜松篠原海岸東部

砂礫混合養浜を継続することにより、汀線の維持・前進および、沖合侵食の抑制を図る。また、3号離岸堤下手の侵食が予測され、対策に必要な細粒材を確保する。

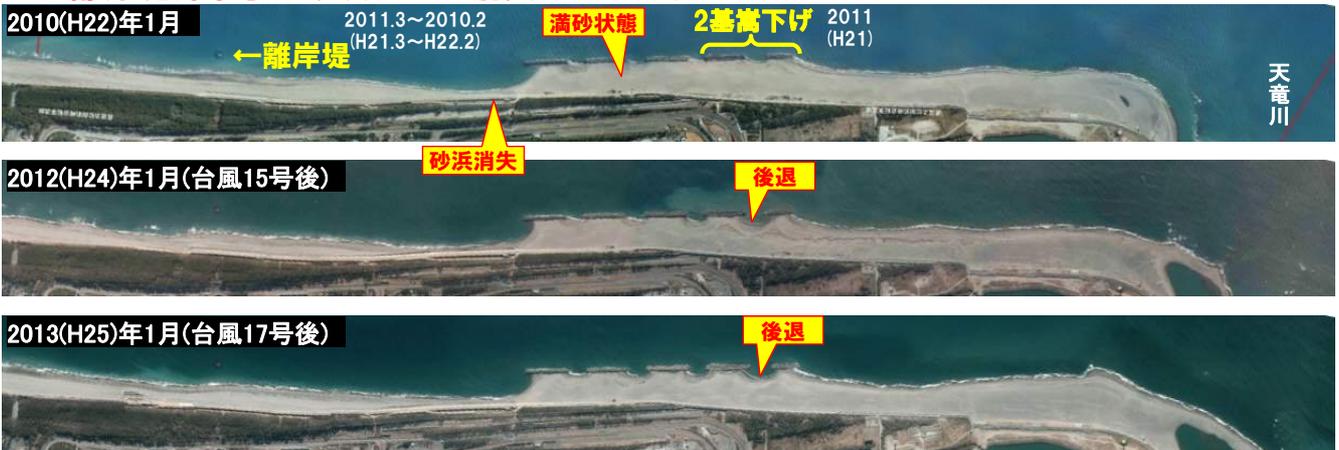
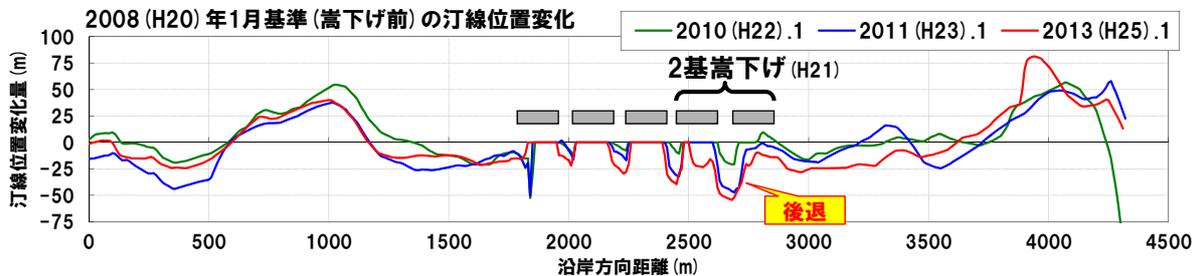
■ 侵食対策事業実施中の地形変化（竜洋海岸）

- ◎ 離岸堤嵩下げ箇所は汀線が後退し、下手に漂砂が供給。  
→ 嵩下げ箇所の漂砂の捕捉効果が低減（漂砂の連続性が一部回復）
- ◎ 離岸堤群下手は砂浜がほぼ消失している。

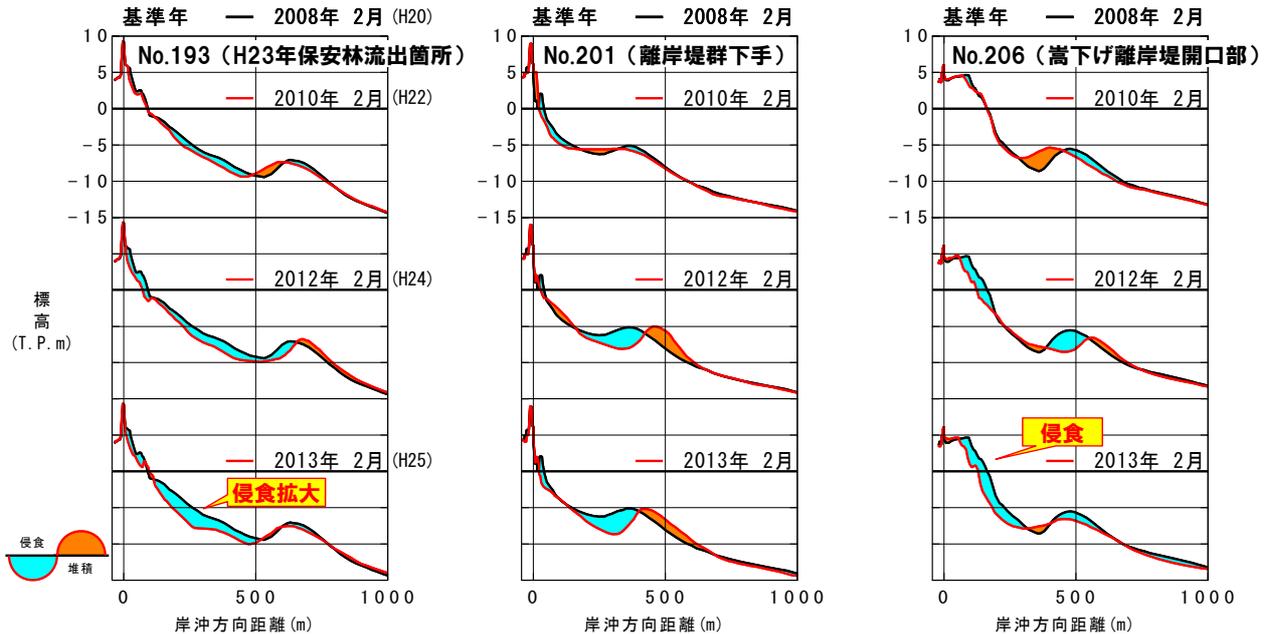
■ 侵食対策事業実施中の地形変化（竜洋海岸）

- ◎高下げ離岸堤開口部は、陸上～水中部にかけて侵食され、下手に漂砂が供給。
- ◎平成23年台風15号による保安林流出箇所は、陸上～水中部にかけて侵食が拡大。

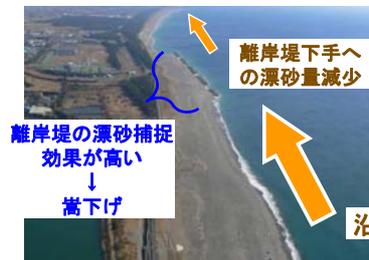
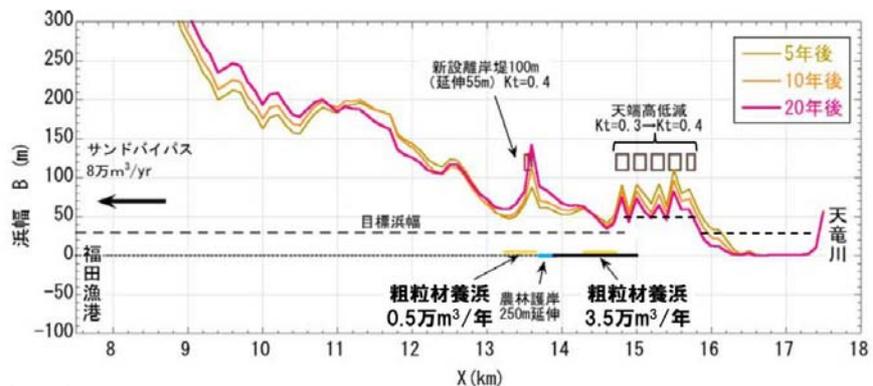
①竜洋海岸  
 離岸堤下手の拡大する侵食を防止するには、離岸堤5基嵩下げ、離岸堤新設と養浜が必要であり、離岸堤改良の早期完了、養浜材の確保、投入を実施していく

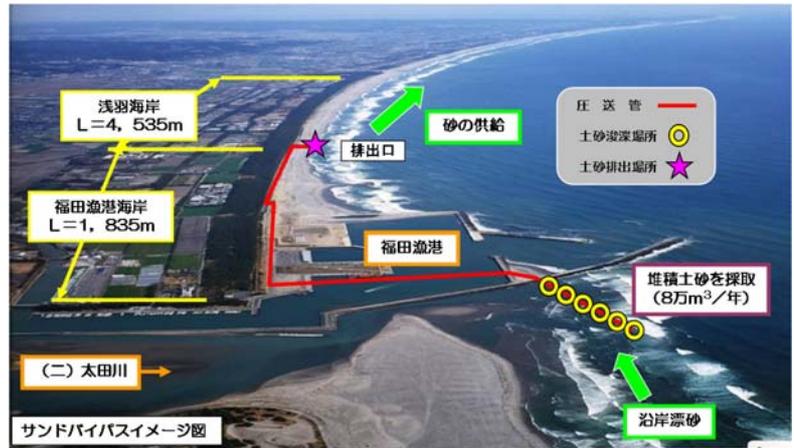
② 浅羽海岸  
 サンドバイパス事業実施後の地形変化をモニタリングしていき、事業の効果を確認していく。  
 (平成25年度試験稼働予定)

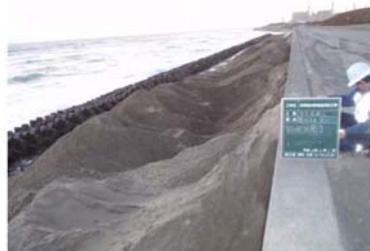
浜岡原発工事発生土を利用した養浜 (H24年)

・抜本的対策を実施するために、**侵食メカニズムの解明を行う**(本委員会検討事項2-2)。  
 ・**関係機関と連携し**浚渫土砂、工事発生土を有効活用して、**養浜を実施**する。また、投入方法について、平成24年度にバックホウによる盛土からダンプアップのみによる投入に変更し、**合理化を図っており**、今後も継続する。

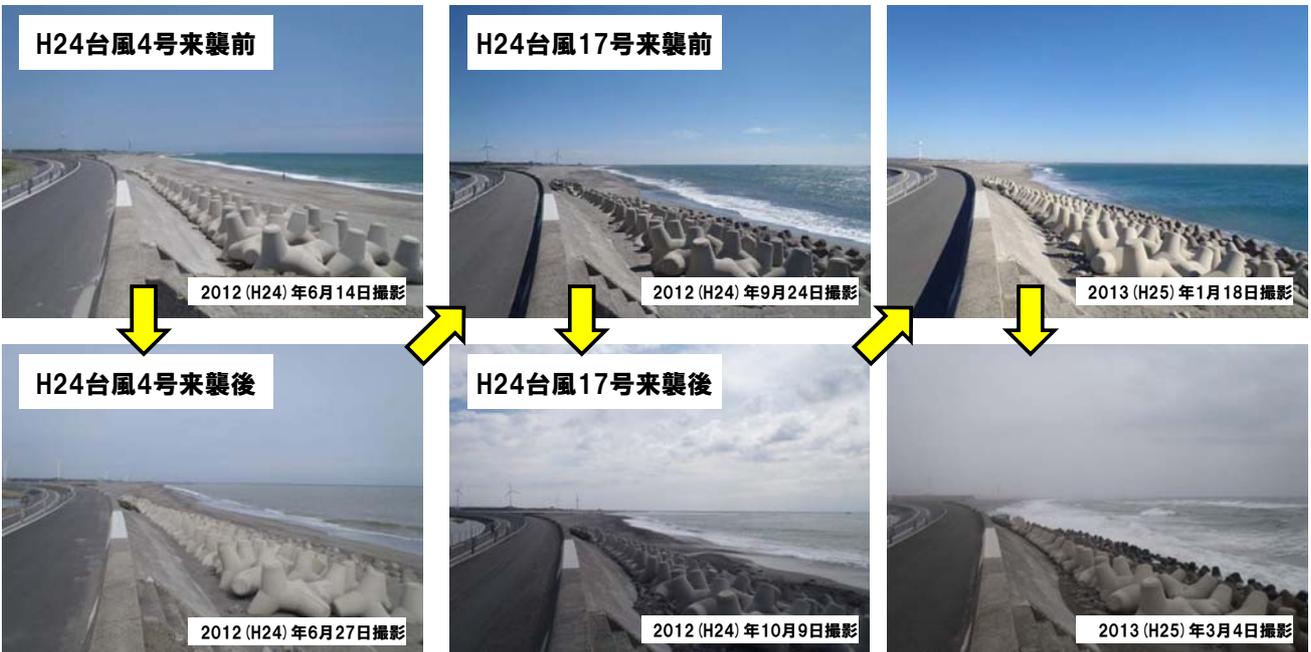
定点写真観測

◎2012 (H24) 年度の高波浪で侵食している

台風4号 [6/19] : 有義波高11.1m (既往観測3位)  
 台風17号 [9/30] : 有義波高11.5m (既往観測2位)

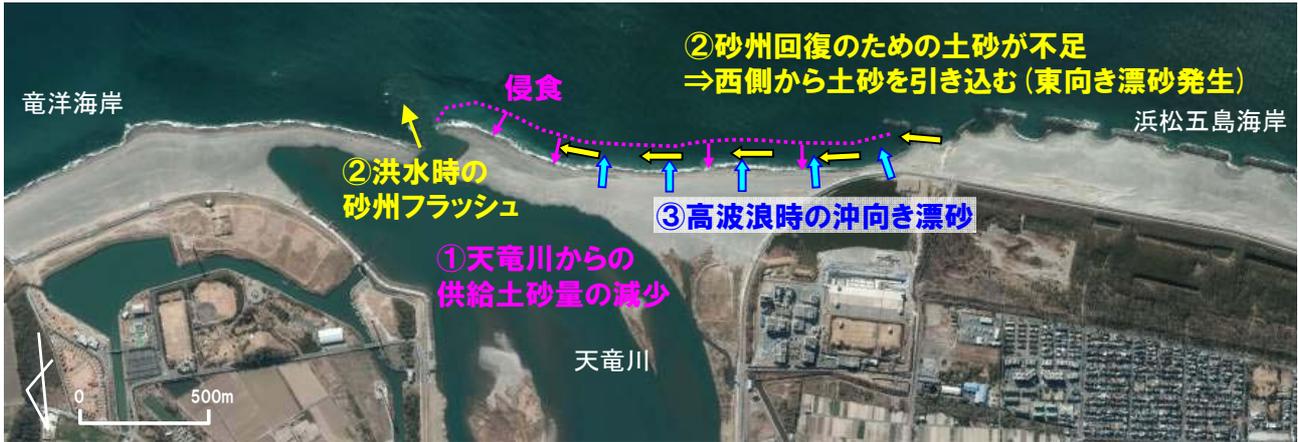
供給土砂量の減少→河口テラス縮小→河口砂州後退,浜松五島海岸河口付近侵食。

洪水時に河口砂州を構成する砂礫の一部が左岸側の海岸へと運ばれる。その後の、河口砂州の回復(発達)により東向き漂砂が発生し、河口付近では侵食。

高波時の沖向き漂砂による汀線付近の細砂・中砂が沖へ運ばれることに起因する。

侵食要因②,③の対策として、歩留まりが良い粗粒材養浜とともに、漂砂制御施設により河口砂州と連動する浜松五島海岸河口付近の海浜地形を制御する必要がある。

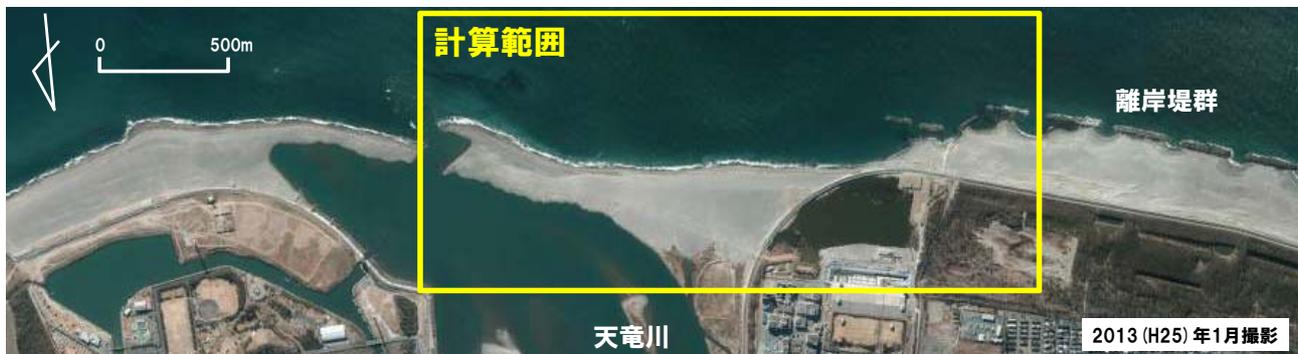
◎計算対象範囲

河口付近の侵食対策検討を目的に将来予測計算を実施し、対策案を検討した。

◎予測計算モデル 「粒径を考慮した等深線変化モデル」

◎予測計算期間 2017年（5年後）、2022年（10年後）、2032年（20年後）

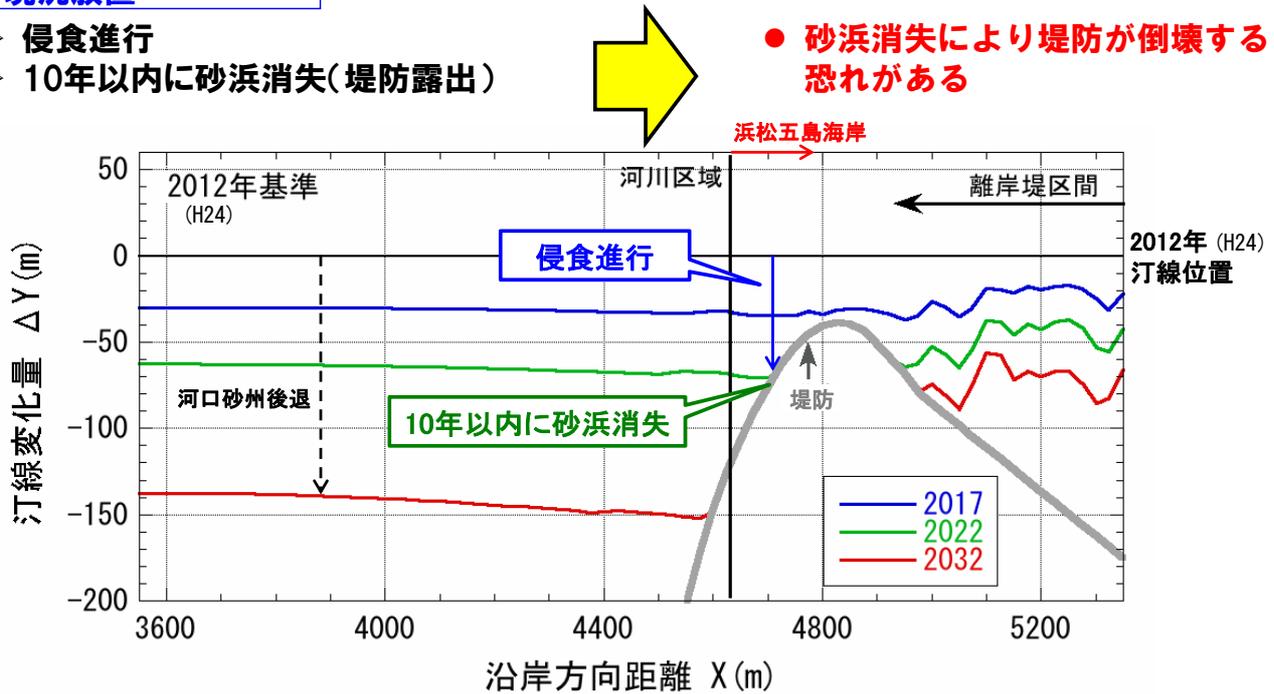
【予測ケース1】

現況放置

- 侵食進行
- 10年以内に砂浜消失(堤防露出)

- 砂浜消失により堤防が倒壊する恐れがある

★河口砂州の後退と連動し、浜松五島海岸河口付近が侵食する  
 ⇒抜本的な侵食対策には、連動する地形変化を制御する必要がある

予測ケース		計算結果概要			
		侵食・堆積		砂浜有無	
		10年後	20年後	10年後	20年後
1	現況放置	侵食進行 《大》	侵食進行 《大》	砂浜消失	砂浜消失
2	離岸堤設置 (L=150m) +粗粒材養浜2万m <sup>3</sup> /年	侵食進行 《大》	侵食進行 《大》	砂浜あり (離岸堤両側は砂浜些少)	砂浜消失 (離岸堤背後のみ砂浜あり)
3	突堤設置 (L=150m程度) +粗粒材養浜2万m <sup>3</sup> /年	侵食進行 《小》	侵食進行 《小》	砂浜あり	砂浜あり
4	突堤設置 (L=150m程度) +粗粒材養浜3万m <sup>3</sup> /年	堆積・維持 (汀線前進)	侵食進行 《小》	砂浜あり	砂浜あり

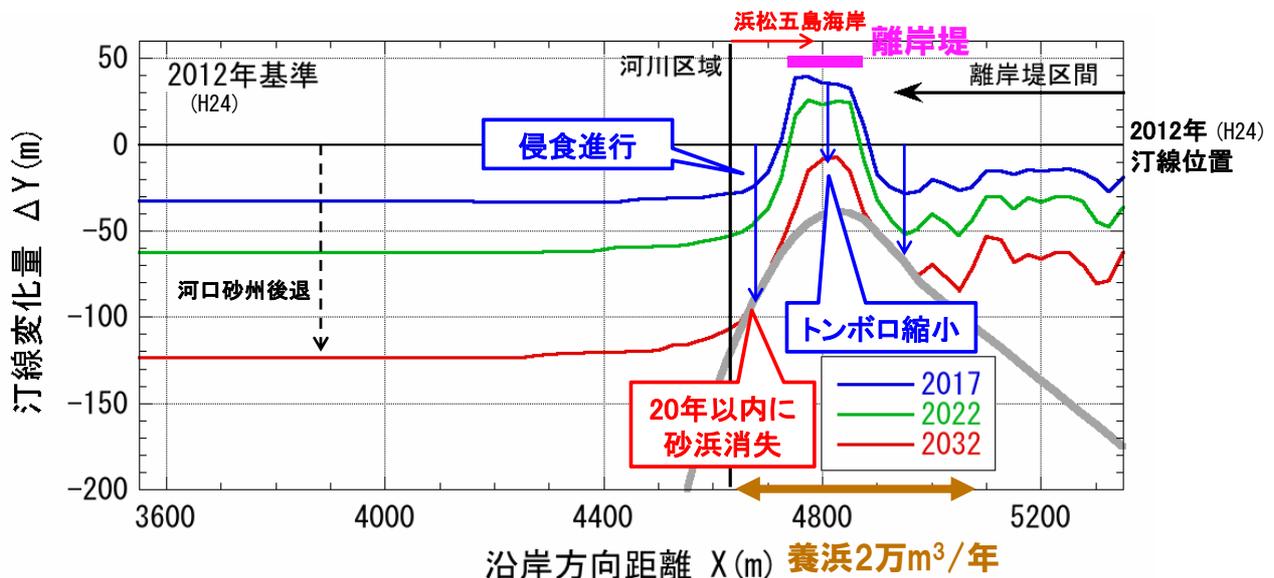
【予測ケース2】

離岸堤設置 (L=150m) + 粗粒材養浜2万m<sup>3</sup>/年

- 離岸堤両側で侵食進行
- 離岸堤背後のトンボロ地形が縮小
- 20年以内に一部砂浜消失(堤防露出)

- 離岸堤背後のみ防護される
- 砂浜消失により堤防が倒壊する恐れがある

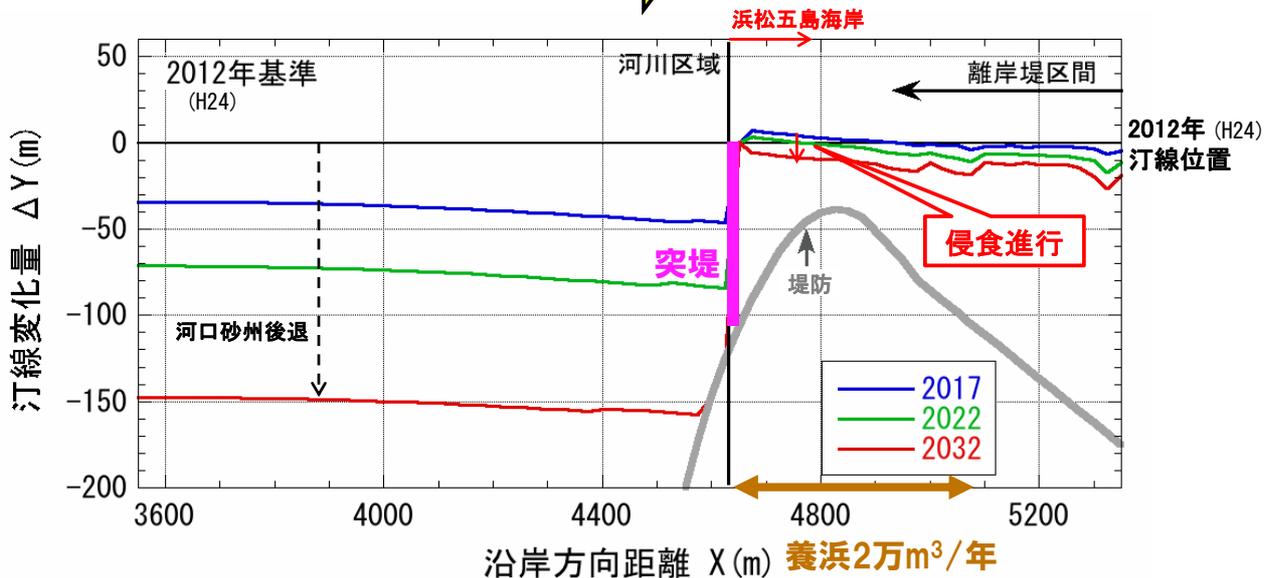
【予測ケース3】

突堤設置（設置水深T.P.-4mまで、不透過構造）+粗粒材養浜2万m<sup>3</sup>/年

➤ 侵食進行

● 突堤により河口砂州と連動する地形変化を制御することができるが、侵食の進行は防げない

★河口砂州と連動する地形変化を制御でき、離岸堤案より侵食量が少ないことから突堤案を採用する

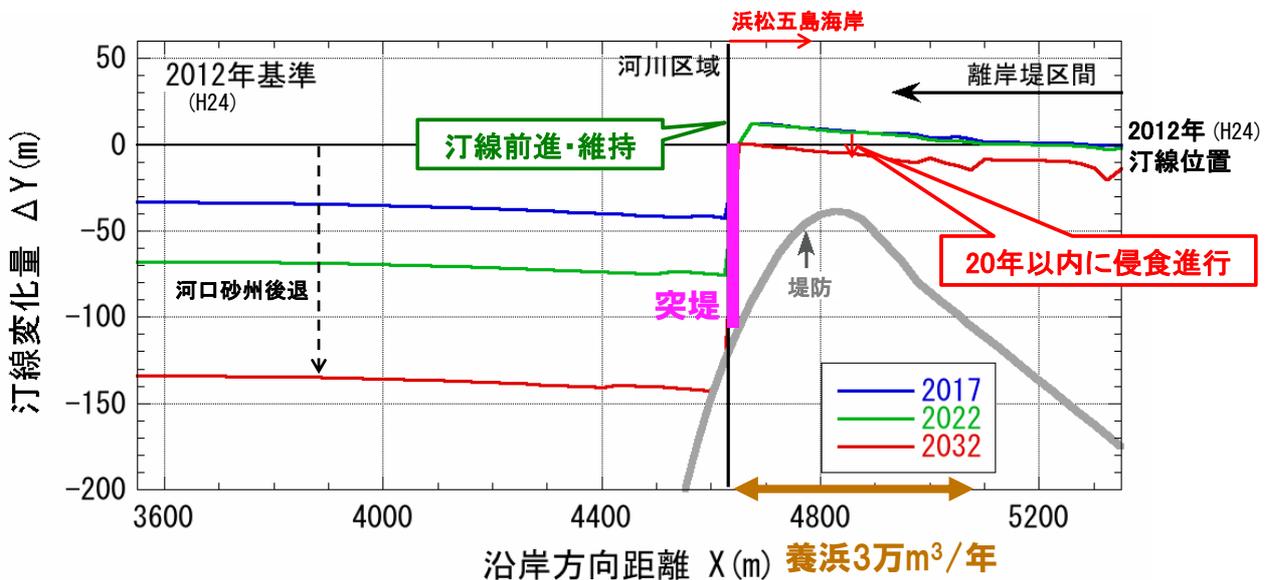
【予測ケース4】

突堤設置（設置水深T.P.-4mまで、不透過構造）+粗粒材養浜3万m<sup>3</sup>/年

- 10年後まで汀線前進・維持
- 20年以内に侵食進行(堤防露出なし)

● 10年後まで侵食の進行を防ぎ、現況地形を維持することが可能

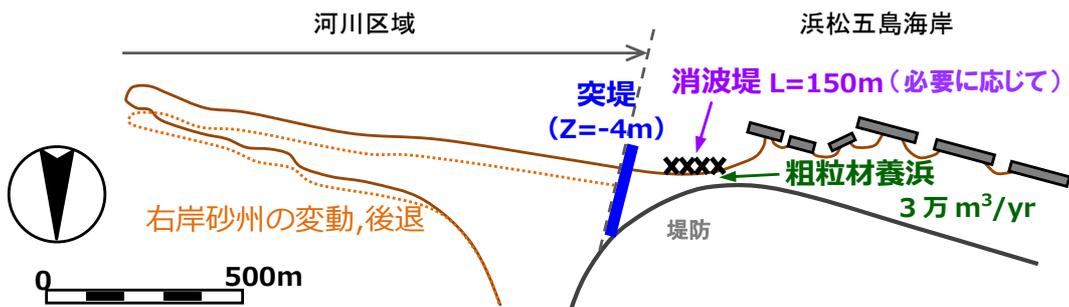
✓ **突堤設置+粗粒材養浜3万m<sup>3</sup>/年以上**  
 ⇒対策に必要な養浜材を確保し対策を図っていく

なお、対策実施後においても、汀線後退が防げない場合は消波堤を設置する。

※T.P.-4mまでは礫質で構成されていることと、T.P.-4m以深は砂質で構成され地形変動が大きく、施設設置には適さないことから、突堤設置はT.P.-4mまでとする。

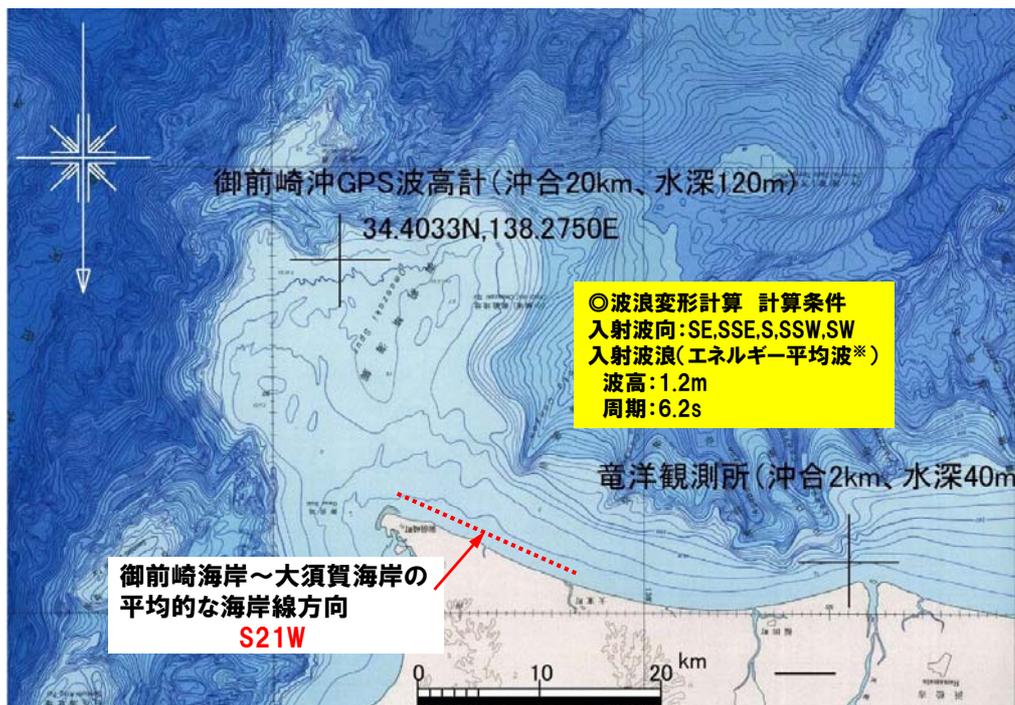
- ◆ 御前崎海岸～大須賀海岸にかけての漂砂卓越方向を把握するために、波浪変形計算により各波向(16方位)に対する海岸近くの波向を算定

※2009年2月～2010年12月(23ヶ月)  
(御前崎沖GPS波高計)

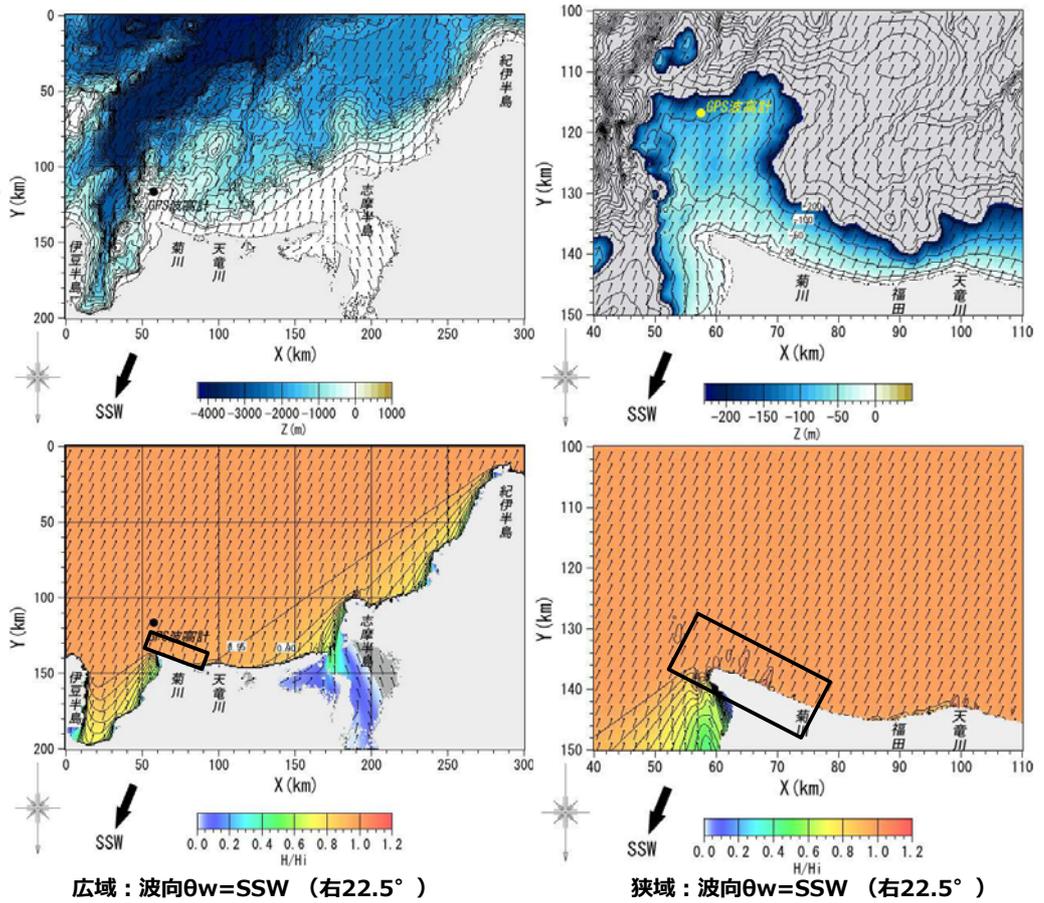
- ◆ 紀伊半島の影響を考慮した「広域CASE」と、天竜川から御前崎までの「狭域CASE」の計算を実施

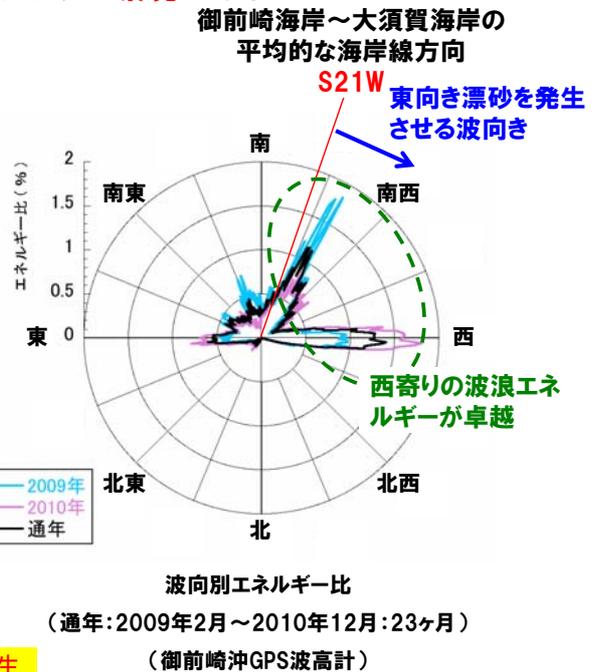
- ◆ 波浪変形計算より、沖の波向が南南西より西側の場合に、海岸近く(菊川付近)では、海岸線に対し西寄りから波が入射し、東向き漂砂を発生させる。
- ◆ 御前崎沖GPS波高計観測データより、来襲する波浪は南南西より西寄りの波浪エネルギーが卓越

⇒御前崎海岸～大須賀海岸では東向き漂砂が卓越しやすい環境にある

波は海岸に対し西寄りから入射⇒東向き漂砂発生

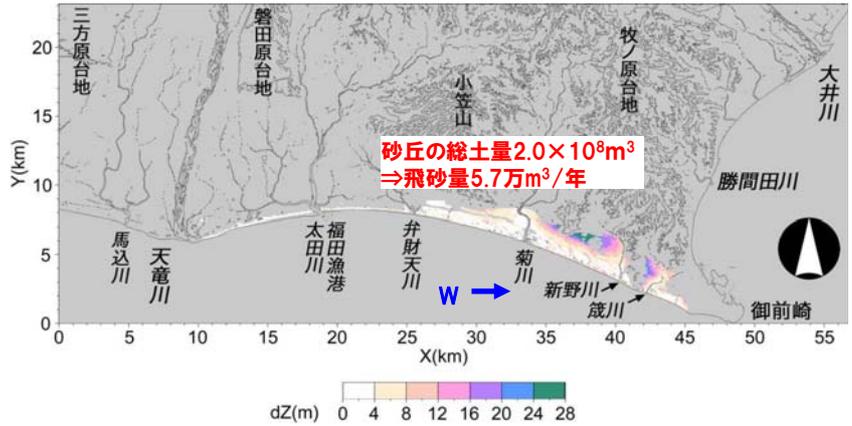
●砂丘の基底面(海岸低地浜堤)の標高を3mとしたときの砂丘の層厚分布

- ◆ 砂丘を構成する総土砂量は、砂丘の基底面を海岸低地の浜堤の標高3mとした場合に2.0億 $m^3$
- ◆ 縄文海進期に菊川河口部が内湾化した時期(3500年前)から飛砂を十分に供給できる砂浜が沿岸方向に連続して発達し始めたとする、年間の飛砂量は5.7万 $m^3$ /年
- ◆ 単位海岸線当りの飛砂量は、弁財天川付近から浜岡に向かって増大
  - ・新野川付近で3.7 $m^3$ /m/年
  - ・箴川東で最大4.2 $m^3$ /m/年

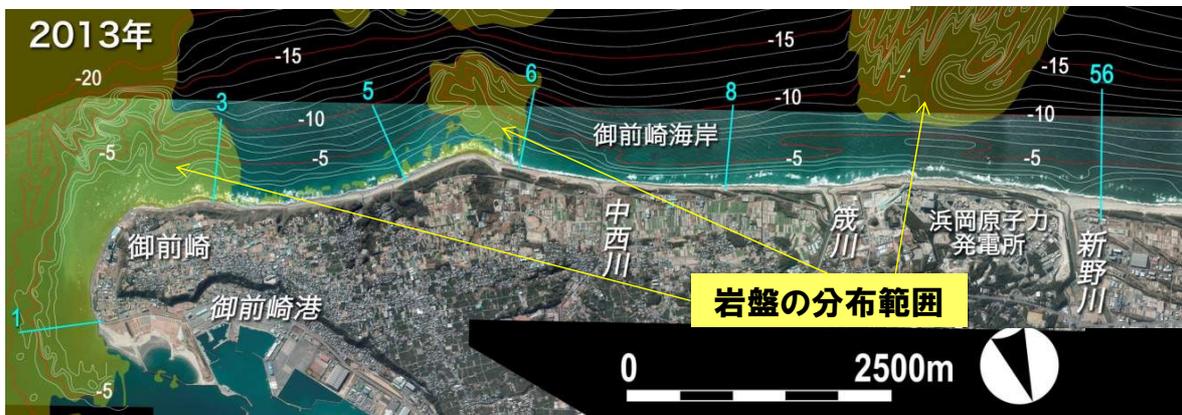
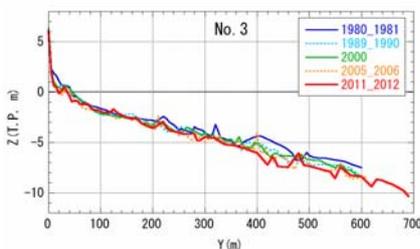
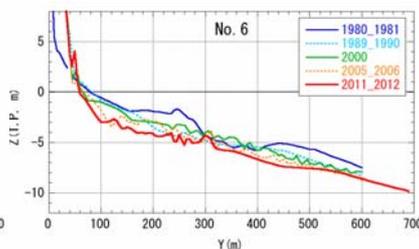
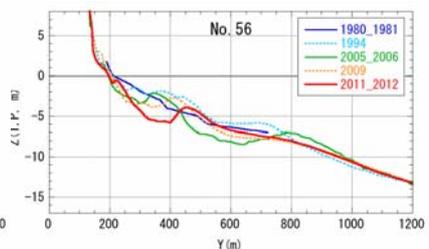
②地形学的解析 岩盤分布

- ◆ 浜岡発電所沖合、中西川の西方の汀線の突出部(尾高)、御前崎の先端付近には岩盤が分布している。
- ◆ 岩盤が分布している箇所は、横断面よりバー・トラフ地形はみられず、岩礁による細かな凹凸が確認される。

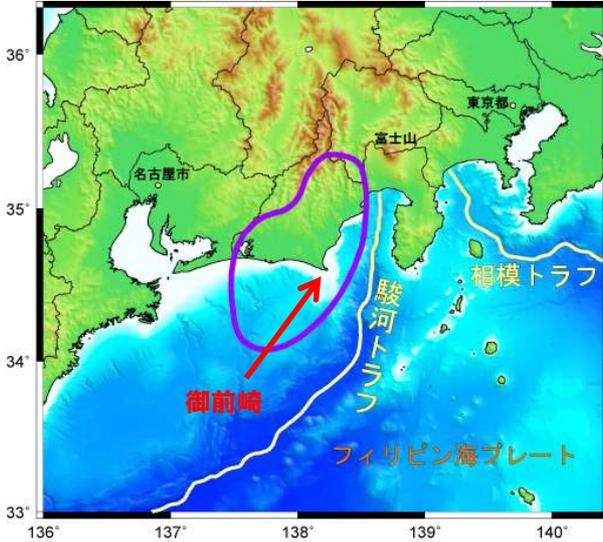
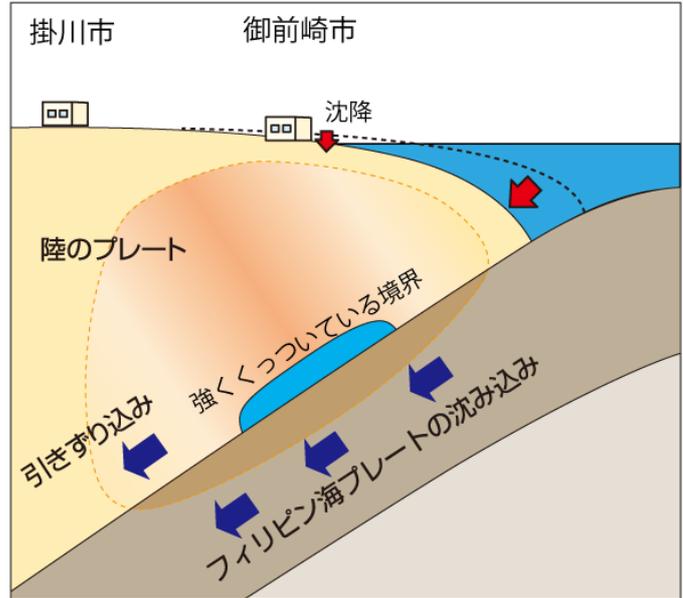
- ◆ 駿河湾から遠州灘沖にかけては、フィリピン海プレートが中部日本の地下へ北西向きに沈み込んでいる（駿河トラフ）。
- ◆ 御前崎付近では駿河トラフにおけるフィリピン海プレートの沈み込みにともなって、少なくとも過去数十年以上にわたって沈降が続いてきた。

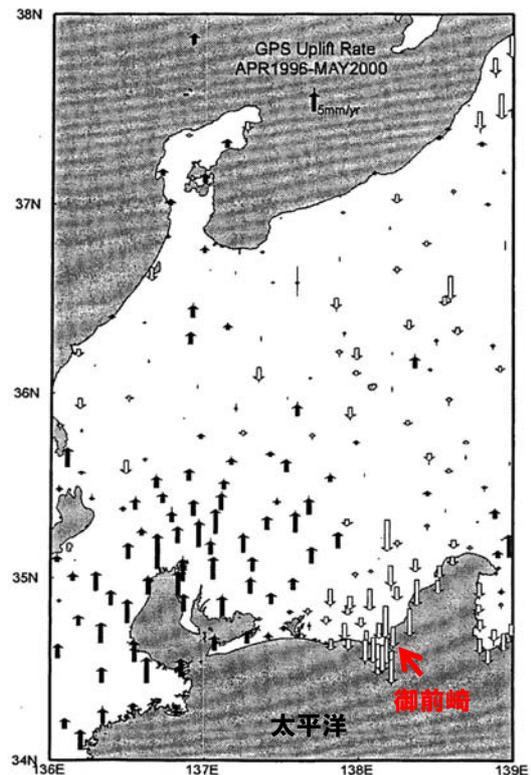
GPS連続観測による1996年4月から2000年5月までの日産標値から推定した上下変動速度分布(鷲谷ら, 2003)に加筆

- ◆ 天竜川河口から駿河湾沿岸が沈降しているが、沈降速度は天竜川河口部から御前崎に向かって大きくなり**御前崎付近の沈降速度が5~8mm/年と最も大きい**

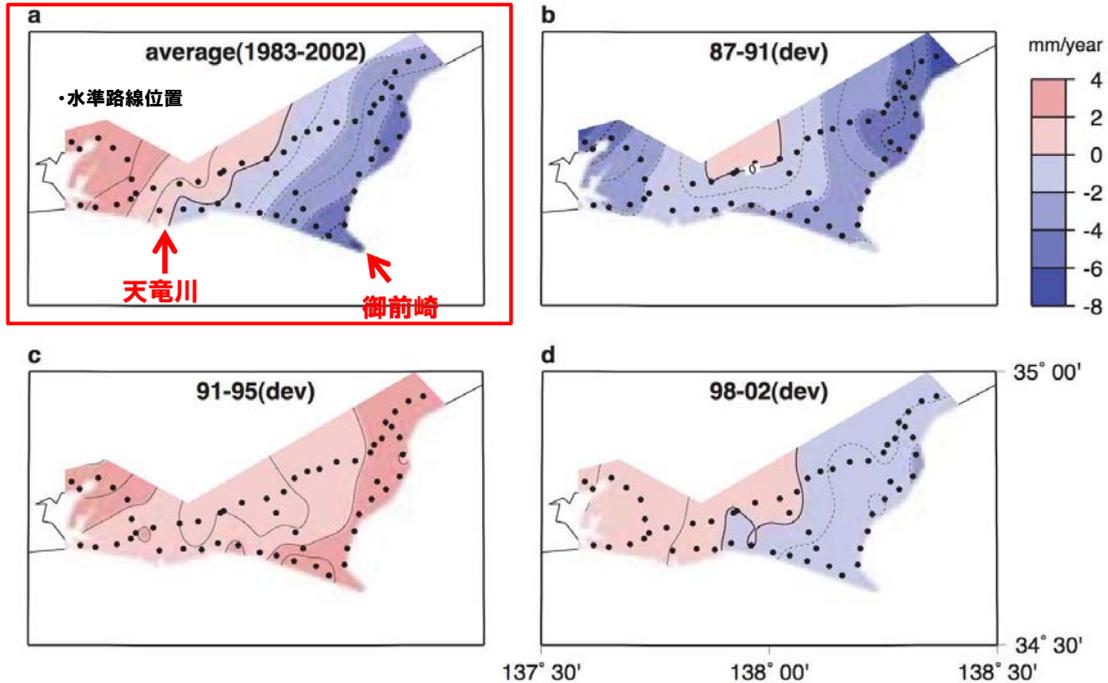
駿河湾西岸における垂直変動の空間パターン(気象研究所, 2005)に加筆

◆ 1983~2002年の平均的な変動速度の分布では、天竜川河口部では小さいが、御前崎に向かって沈降速度が増加し**御前崎先端では6~8mm/年の沈降**となっている。

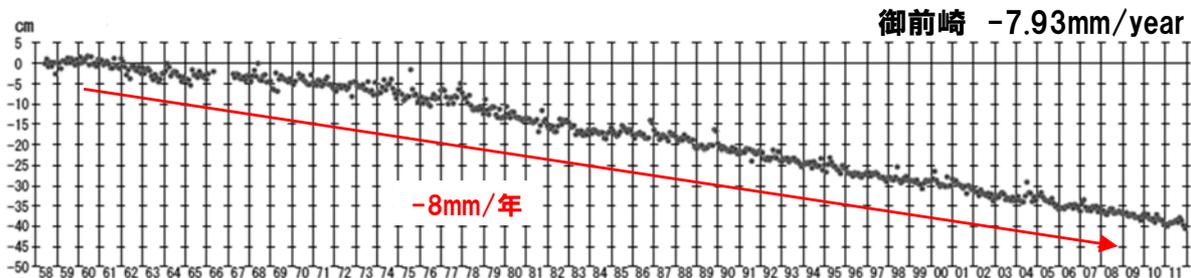
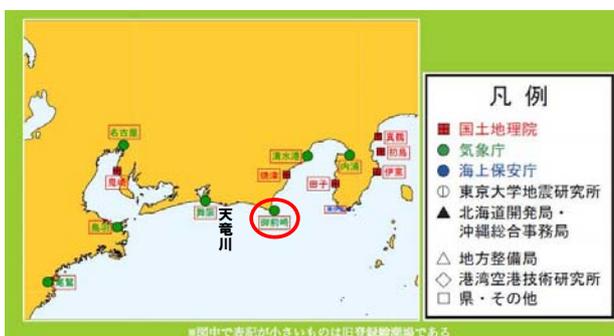
験潮場の上下変動(海岸昇降検知センター)

◆ 御前崎(験潮場)では1960(S35)年頃から現在まで一様に沈降が続き、累積沈降量は40cmに達する。

◆ **沈降速度は約8mm/年**であり、上記のGPSおよび水準測量から求められた沈降速度にほぼ一致する。

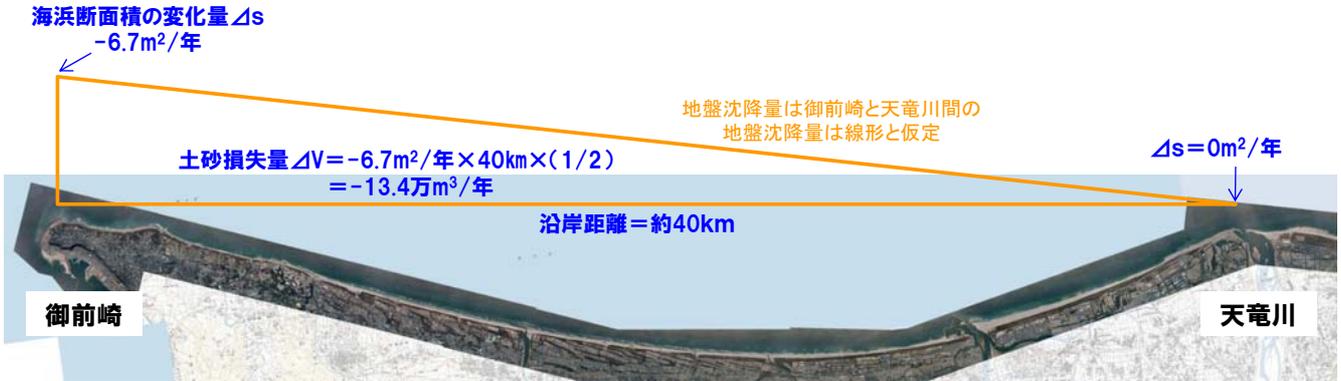
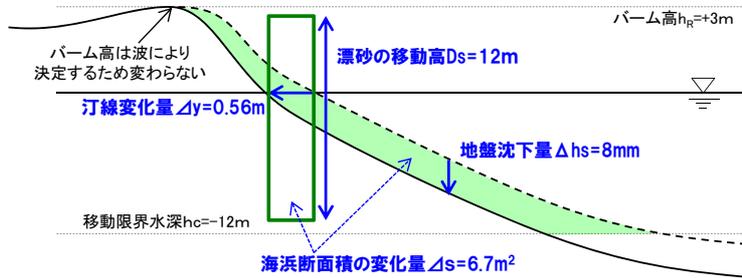
◆ 沿岸域での地盤の沈降は、沈降した分と同量の土砂を海浜から抜き取ることに等しく、直接的な海岸侵食を引き起こす。

⇒地盤沈下により御前崎先端の海浜断面積の変化量は $-6.7\text{m}^2/\text{年}$

⇒地盤沈下による土砂損失量は御前崎から天竜川の間で $-13.4\text{万m}^3/\text{年}$

◎御前崎先端部における各諸元  
 汀線変化量  $\Delta y = \text{地盤沈下量 } \Delta h_s \div \text{海底勾配 } \tan \beta$   
 $= -0.008\text{m}/\text{年} \div 1/70$   
 $= -0.56\text{m}/\text{年}$   
 漂砂の移動高  $D_s = (\text{バーム高 } h_b + \text{移動限界水深 } h_c) \times 1.3$   
 $= (3 + 12) \times 1.3$   
 $= 12\text{m}$   
 海浜断面積の変化量  $\Delta s = \text{汀線変化量 } \Delta y \times \text{漂砂の移動高 } D_s$   
 $= -0.56\text{m}/\text{年} \times 12\text{m}$   
 $= -6.7\text{m}^2/\text{年}$

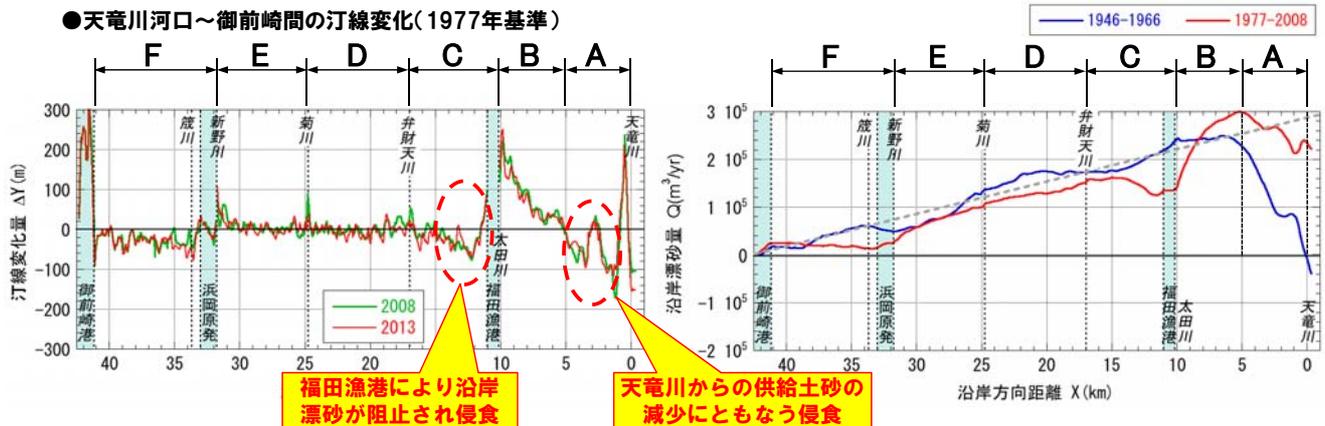
●天竜川河口～御前崎港間における沿岸漂砂量分布 (地盤沈下、飛砂量を考慮し補正)

◆ 西側からの沿岸漂砂量(供給土砂)の減少により侵食

F	E	D	C	B	A
沿岸漂砂量 ( $\times 10^4 \text{ m}^3/\text{yr}$ )	2.4	2.9	10.2	15.3	14.2	29.9
沿岸漂砂量の差 a ( $\times 10^4 \text{ m}^3/\text{yr}$ )	0.5	7.3	5.1	-1.1	15.7	-6.4
地盤沈降量積分値 ( $\times 10^4 \text{ m}^3/\text{yr}$ )	0	5.0	8.3	11.2	12.8	13.4
地盤沈降量 b ( $\times 10^4 \text{ m}^3/\text{yr}$ )	5.0	3.3	2.9	1.6	0.6	0.2
飛砂量積分値 ( $\times 10^4 \text{ m}^3/\text{yr}$ )	0	1.6	3.8	5.4	5.7	5.7
飛砂量 c ( $\times 10^4 \text{ m}^3/\text{yr}$ )	1.6	2.2	1.6	0.3	0	0
地形変化量 a-b-c ( $\times 10^4 \text{ m}^3/\text{yr}$ )	-6.1	1.8	0.6	-3.0	15.1	-6.6

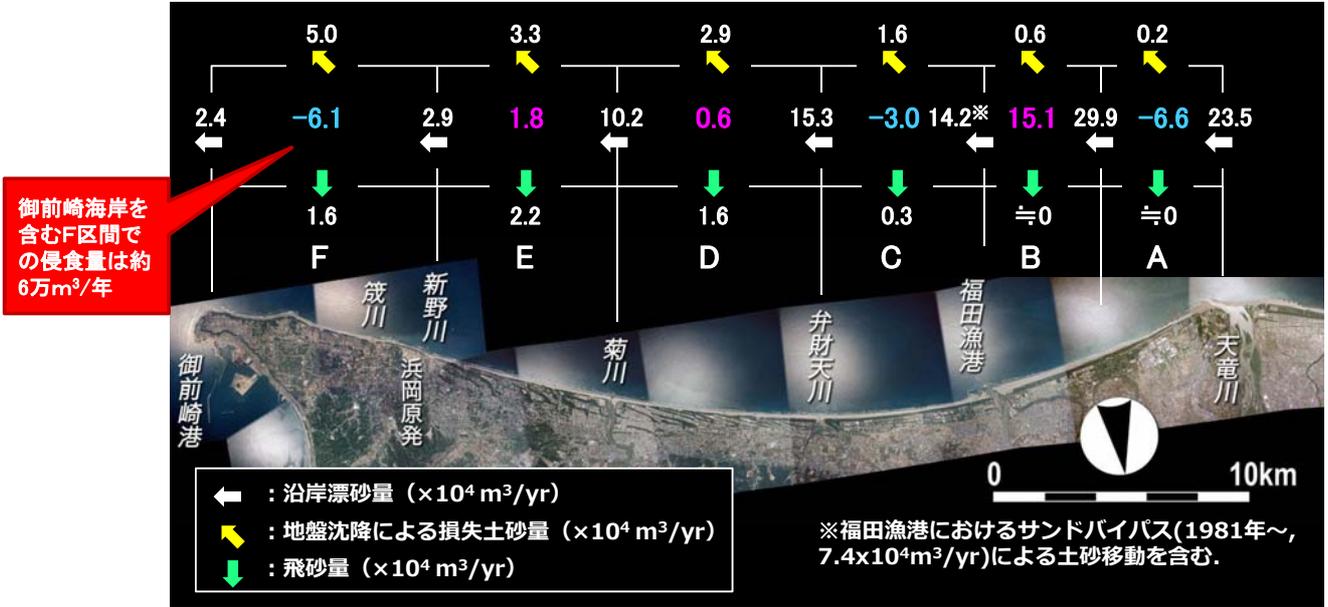
●天竜川河口～御前崎間の近年の土砂動態(土砂収支図)

I : 長期的な地盤沈下

II : 飛砂による海岸からの土砂損失

III : 西側からの沿岸漂砂量(供給土砂)の減少

(要因:天竜川からの流出土砂量の激減, 福田漁港による沿岸漂砂の阻止, その他)

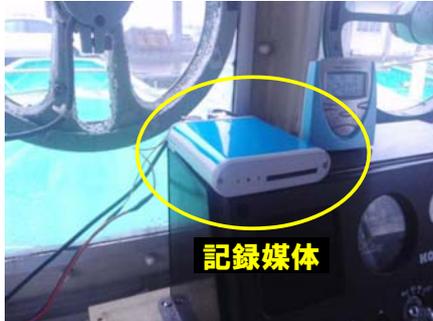
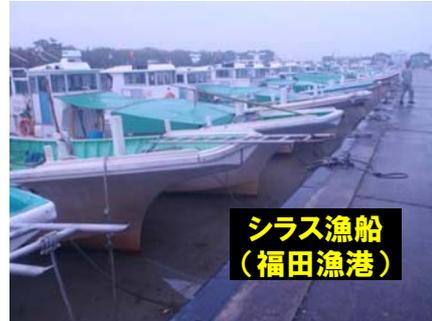
福田漁港において操業している漁船(シラス漁)と連携した、海底地形モニタリングの可能性について調査を実施

**手法** : 漁船に取り付けられているシラス漁に使用する魚群探知機の水深・位置データを外部記録媒体に記録し、深浅データを作成  
(遠州灘プロジェクトの一環として今切口沖合での実績あり)  
**開始時期** : 2012 (H24) 年5月～(継続中)  
**取り付け船数**: 2隻

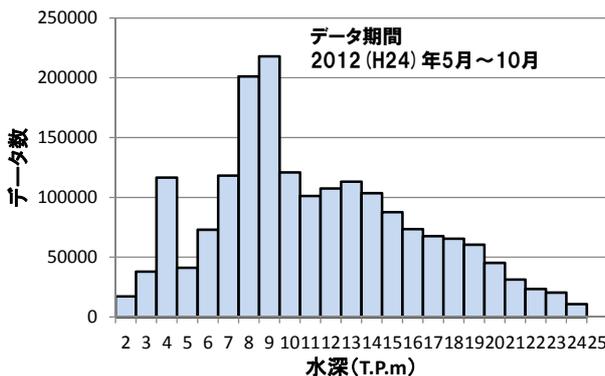
●水深別データ取得数

- ✓ 水深4m以浅の操業が少なく、深浅データが取得できない
- ✓ 操業範囲のみの測量であることから、それ以外の任意地点の深浅データを得ることができない(漁業者の協力が必要)
- ✓ データ記録計器を設置する船が少ない場合、得られる深浅データが少ない(まばらな等深線図となる)
