第16回  
遠州灘沿岸侵食対策検討委員会  
検討資料(資料編)

平成26年1月9日  
静岡県

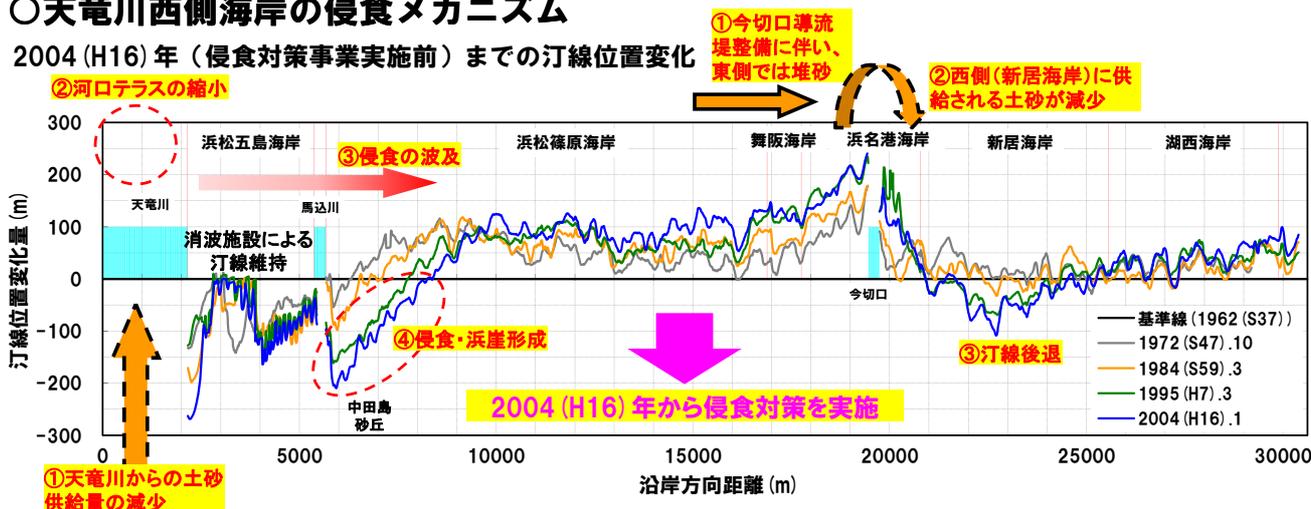
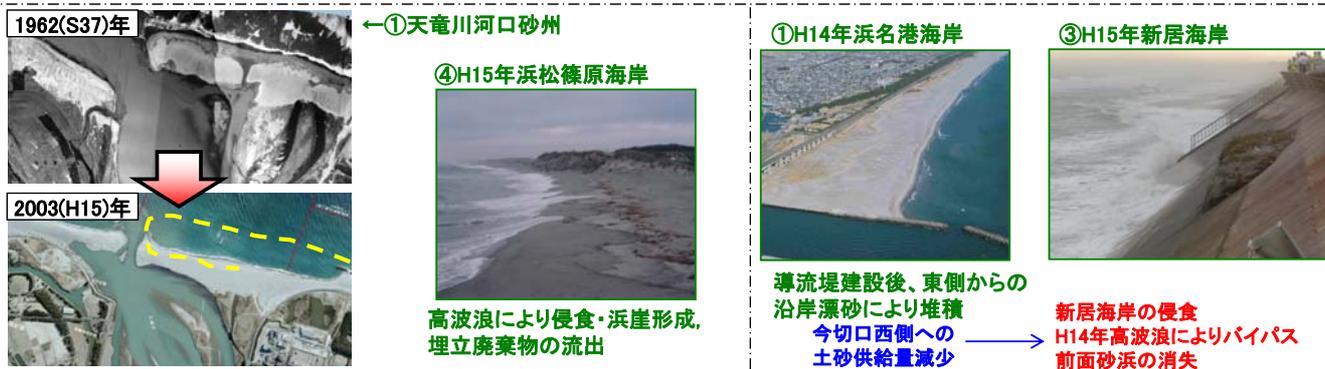
## ○天竜川西側海岸の侵食メカニズム

2004 (H16) 年（侵食対策事業実施前）までの汀線位置変化

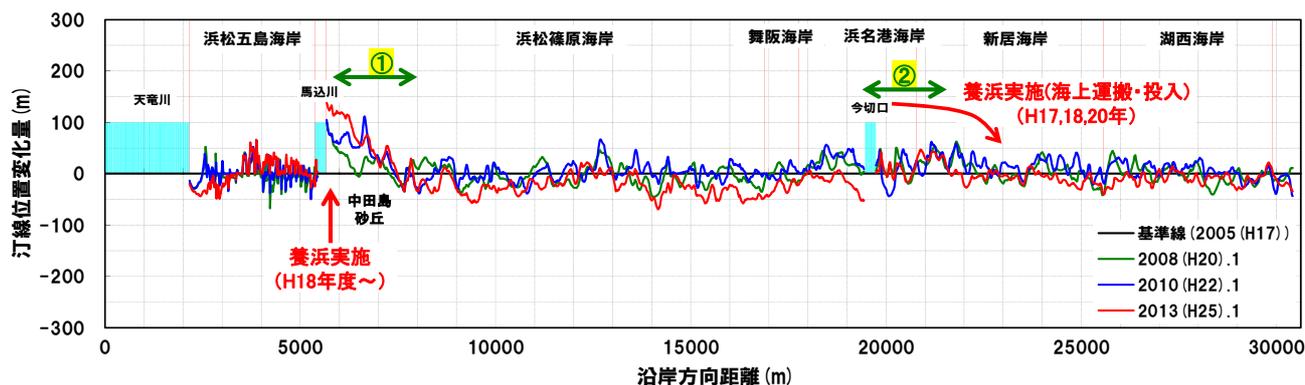
## ○天竜川西側海岸の対策の実施状況

2005 (H17) 年（侵食対策事業実施直前）からの汀線位置変化

**①浜松篠原海岸**  
 平成18年度から侵食対策事業を開始  
 ■事業内容 養浜5万m<sup>3</sup>/年  
 (累計養浜量:86.8万m<sup>3</sup>[H16~24年度まで])  
 離岸堤3基(平成24年度に整備完了)

**②今切口、新居海岸**  
 今切口沖合の土砂を浚渫し養浜材として新居海岸に投入(H17,18,20年)  
 ■浚渫・投入量 累計:10.4万m<sup>3</sup>

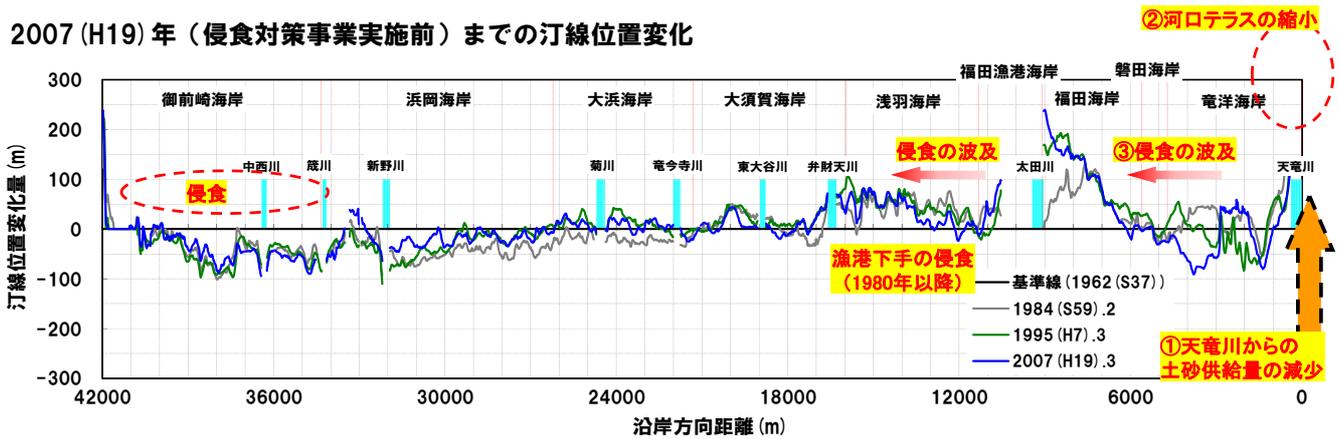
## ○天竜川東側海岸の侵食メカニズム

2007 (H19) 年 (侵食対策事業実施前) までの汀線位置変化

侵食による護岸崩壊  
本委員会検討事項2-2にて  
侵食メカニズムについて検討

離岸堤下手に侵食波及  
(砂浜消失)

災害復旧(護岸,離岸堤)  
離岸堤下手への漂砂量減少

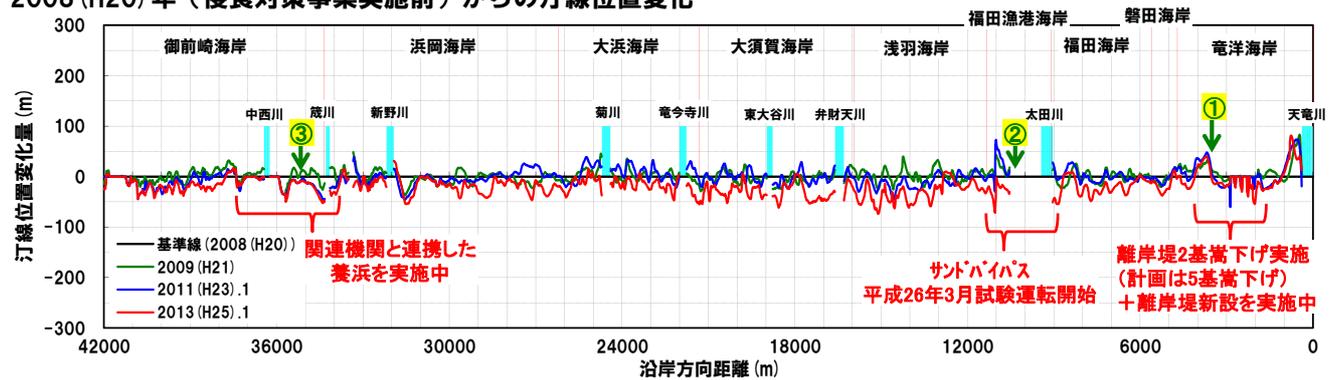
## ○天竜川東側海岸の対策の実施状況

2008 (H20) 年 (侵食対策事業実施前) からの汀線位置変化

関連機関(港湾、浜岡発電所)と連携した養浜を実施

福田漁港においてサンドパイパス事業を整備中、平成26年3月試験運転開始

沿岸漂砂の連続性を回復することを目的に離岸堤嵩下げを計画  
平成21年度に西側2基の嵩下げを実施  
平成23年度からは離岸堤下手に養浜を実施(今後継続的に実施する必要がある)

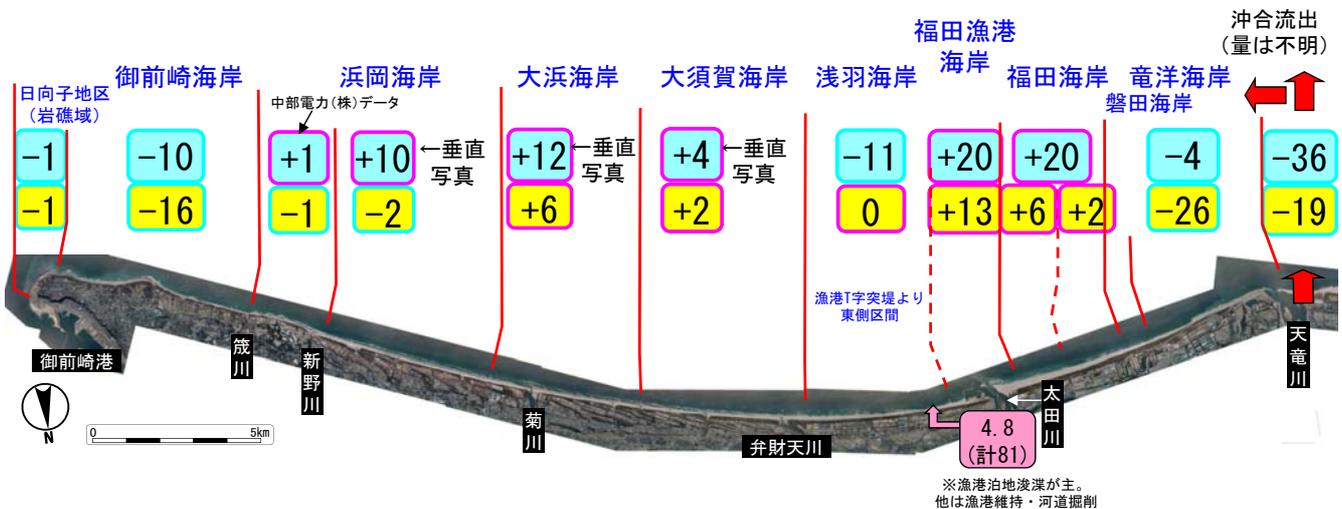
・深淺測量結果から各海岸の土量変化を算出

1984~2012年度の28年間の土量変化解析より区分毎の傾向値(万m³/年)を算出

← : 漂砂の卓越移動方向 (河口部は流出土砂)  
 凡例  
   : 1984~1994年度 土砂変化量 (万m³/年)  
   : 1994~2012年度 土砂変化量 (万m³/年)  
   : 1994~2012年度 浚渫・養浜土砂投入 (万m³/年)

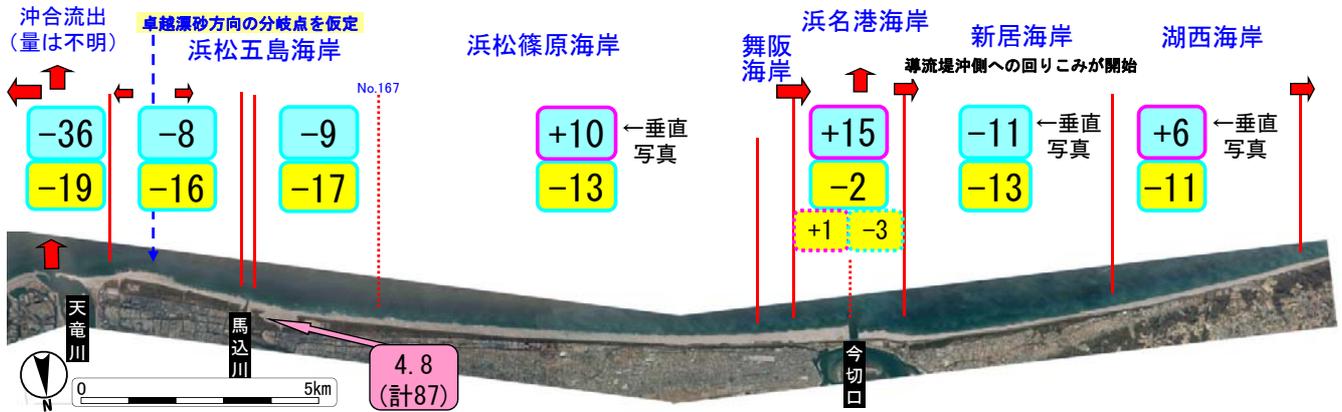
・深淺測量結果から各海岸の土量変化を算出

1984～2012年度の28年間の  
土量変化解析より区分毎の傾向値(万m<sup>3</sup>/年)を算出

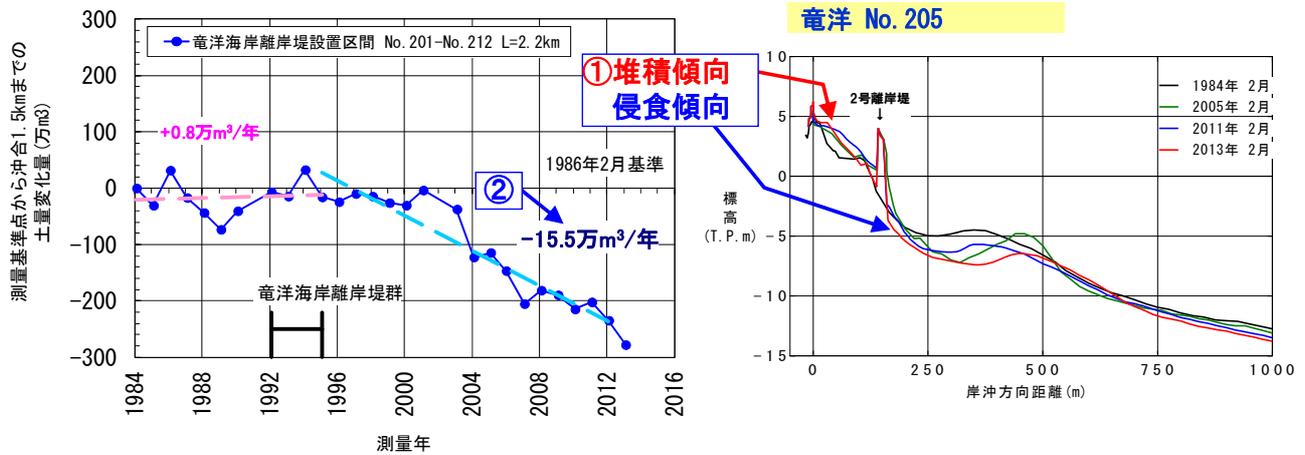
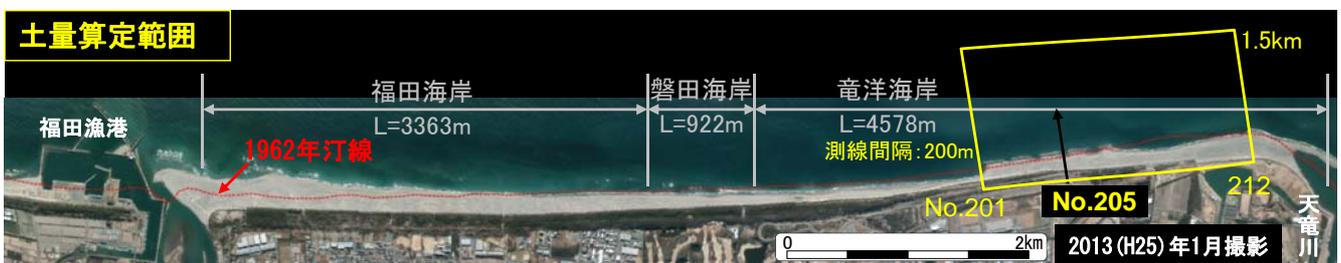
## ○竜洋海岸（離岸堤区間）の土量変化、断面変化

- ①離岸堤背後は安定傾向、沖合は侵食傾向
- ②エリア全体で年間、約16万m<sup>3</sup>の侵食ペース

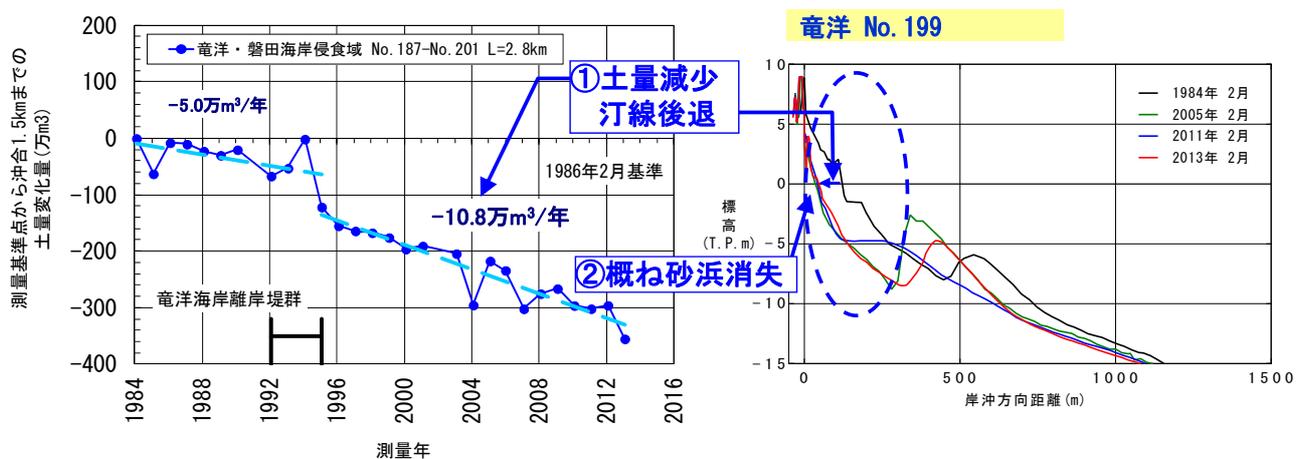
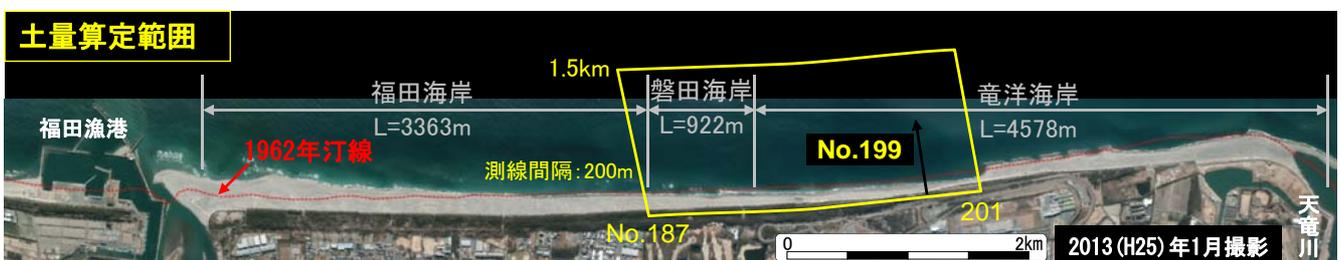
## ○竜洋海岸（離岸堤東側）、磐田海岸の土量変化、断面変化

- ①離岸堤設置後、土量が減少、汀線が後退
- ②離岸堤直下手で一部砂浜が消失

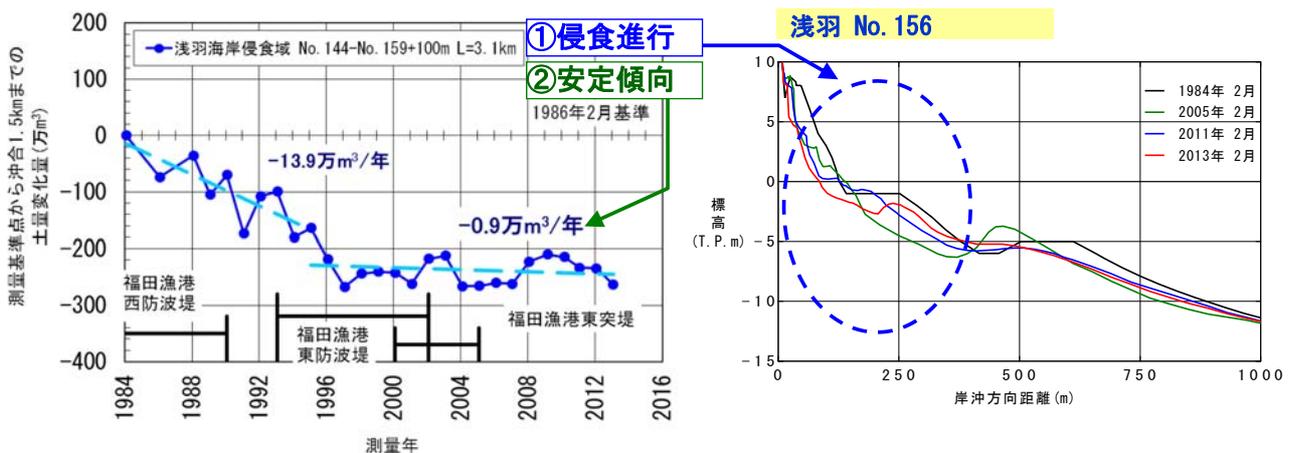
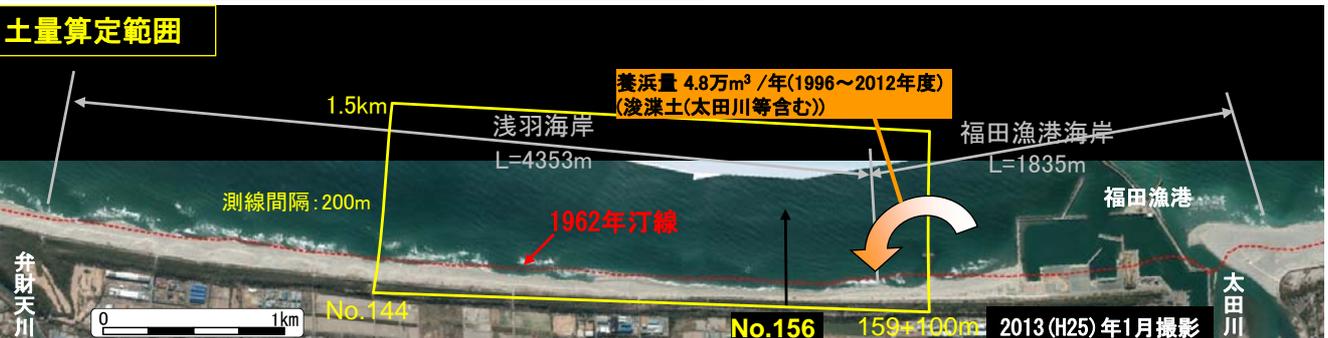
# ○福田漁港区域,浅羽海岸(侵食域)の土量変化、断面変化

- ①福田漁港の整備に伴い、侵食傾向
- ②土砂投入の効果で、1994年以降の土量は安定傾向だが全体的に減少傾向

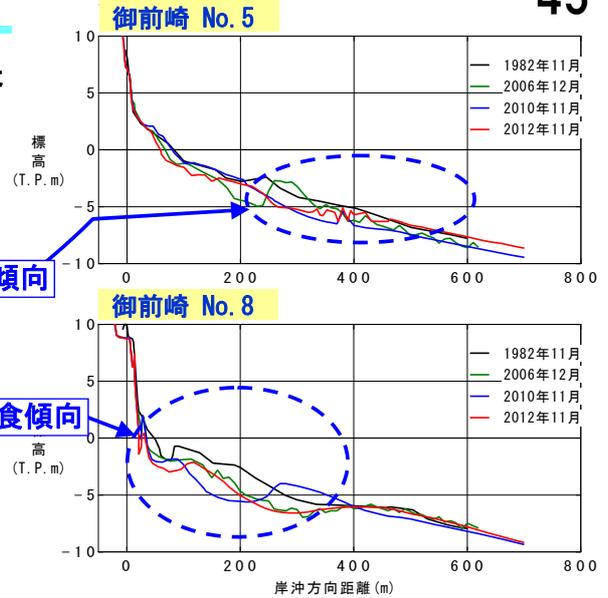
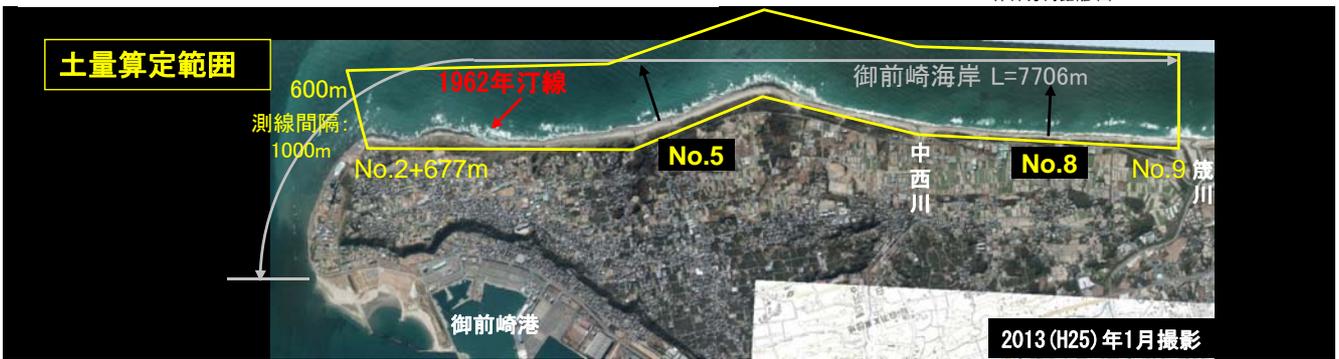
# ○御前崎海岸の土量変化、断面変化

- ① 箴川西側No.8で顕著な侵食傾向、砂浜消失
- ② 白羽地区No.5では近年侵食傾向

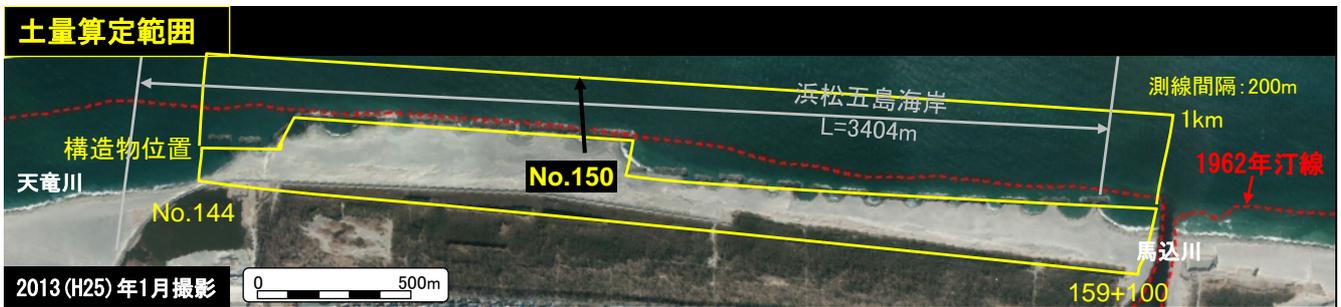
## ○浜松五島海岸の土量変化、断面変化

①消波施設の陸側は安定

②沖合は侵食が進行

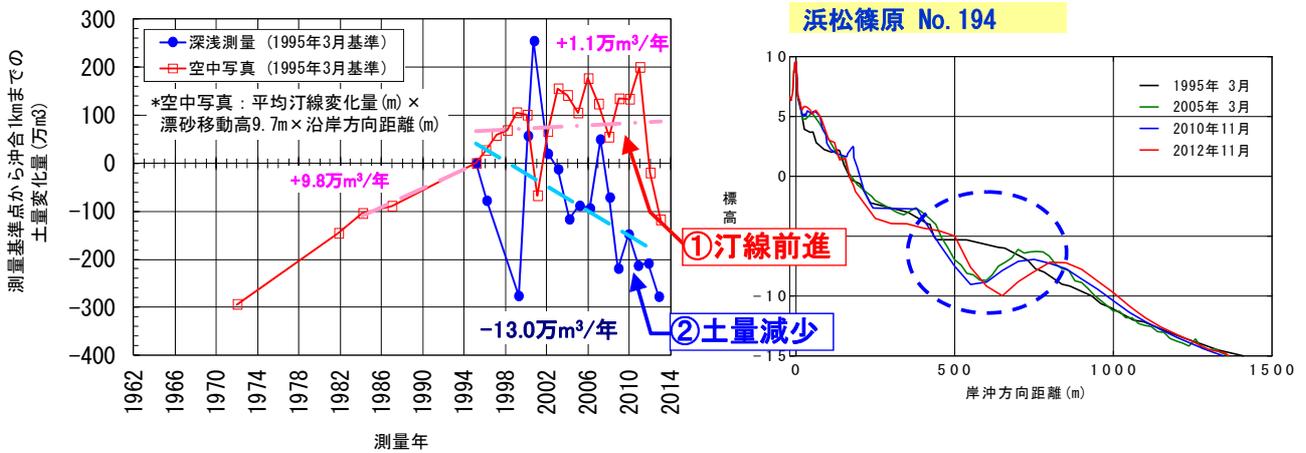
# ○浜松篠原海岸（離岸堤以東）～舞阪海岸の土量変化、断面変化 49

- ①基準年から現在まで、汀線は前進傾向であったが近年は後退している
- ②水中を含めた土量は、減少傾向

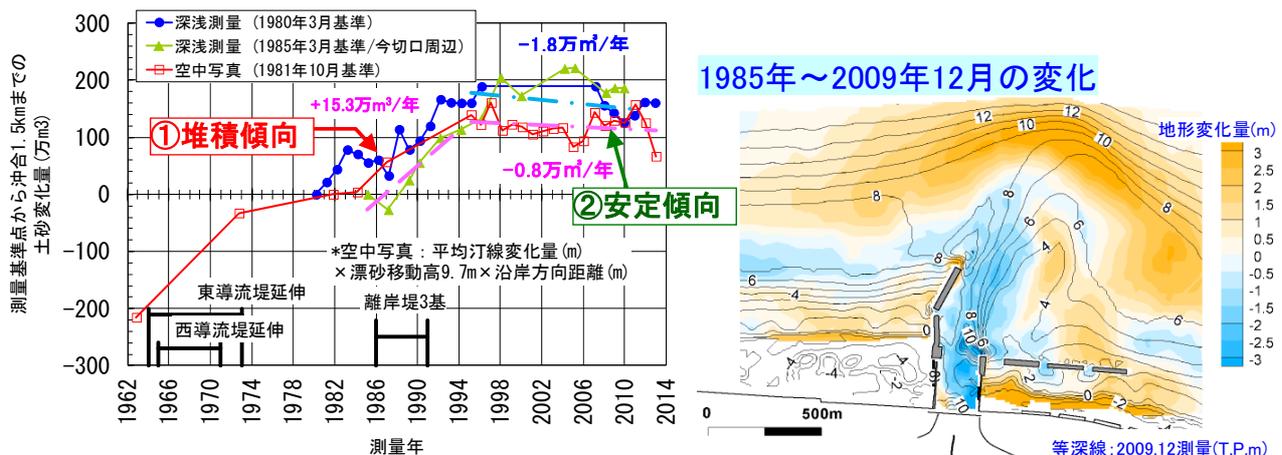
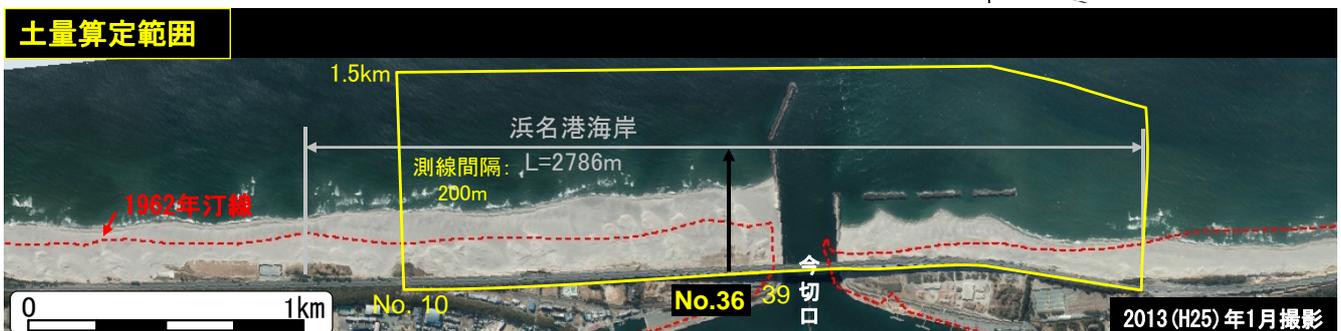
# ○浜名港海岸（全域）の土量変化、断面変化

- ①1995年頃まで顕著な堆積
- ②1995年頃まで汀線は前進し、その後は安定傾向

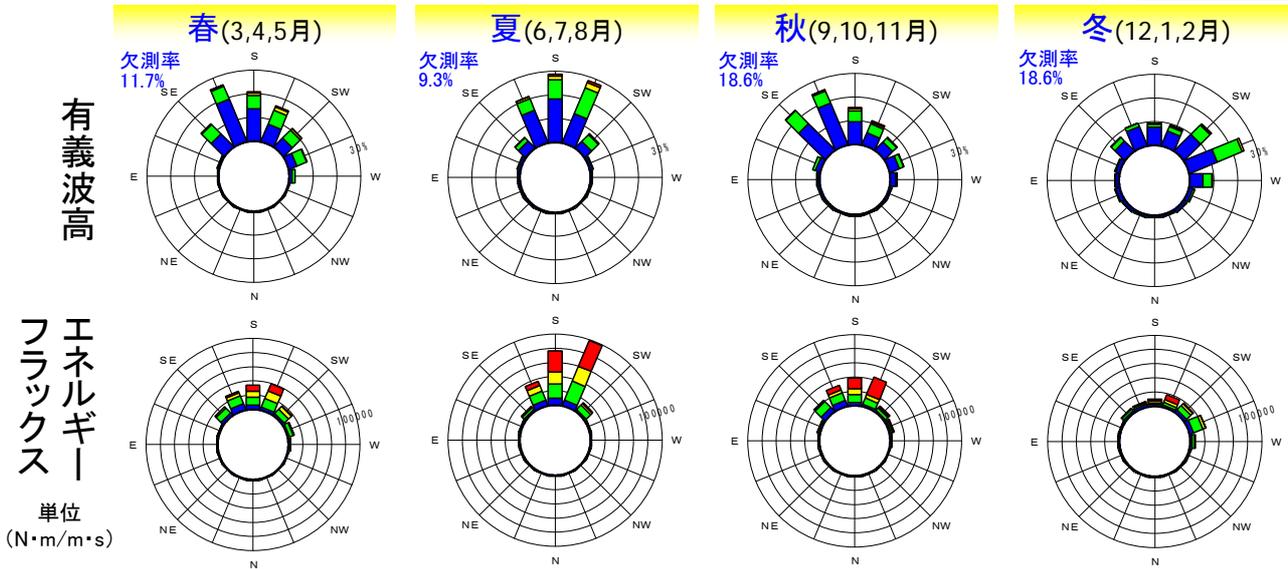
- 波は、南方向を中心とした西寄り,東寄りのどちらからも来襲する
- 波高2m以上の波は、西寄りからの来襲頻度が卓越する

## ○有義波高の波向別出現頻度(1998～2012年)

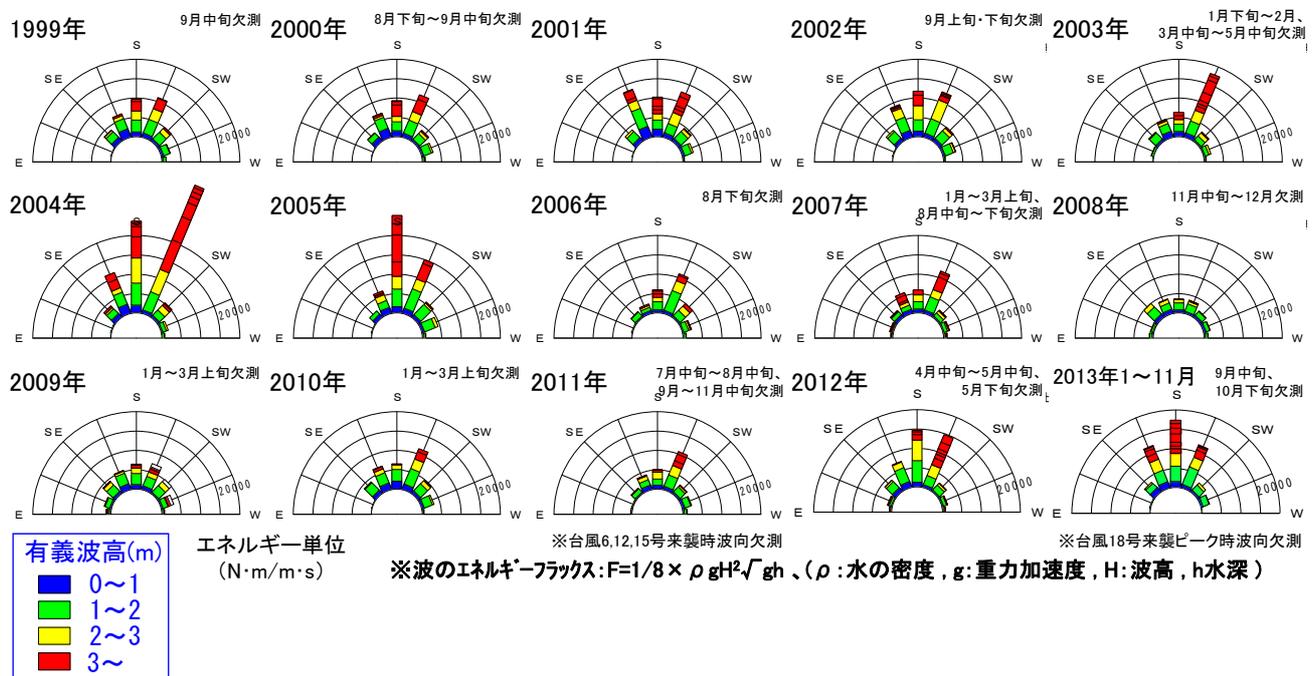
※波のエネルギーフラックス:  $F=1/8 \times \rho g H^2 \sqrt{gh}$ 、( $\rho$ :水の密度,  $g$ :重力加速度,  $H$ :波高,  $h$ 水深)

- ・エネルギーの卓越方向が、南～南南西である傾向は、毎年おなじである
- ・2004年のエネルギー突出は、台風来襲数が例年より多かったことによる
- ・2006年以降を見ると、2012年,2013年のエネルギーが大きい(2011年は欠測が多いが同傾向)

## ○有義波高の波向別エネルギーフラックス(1999～2013年11月)

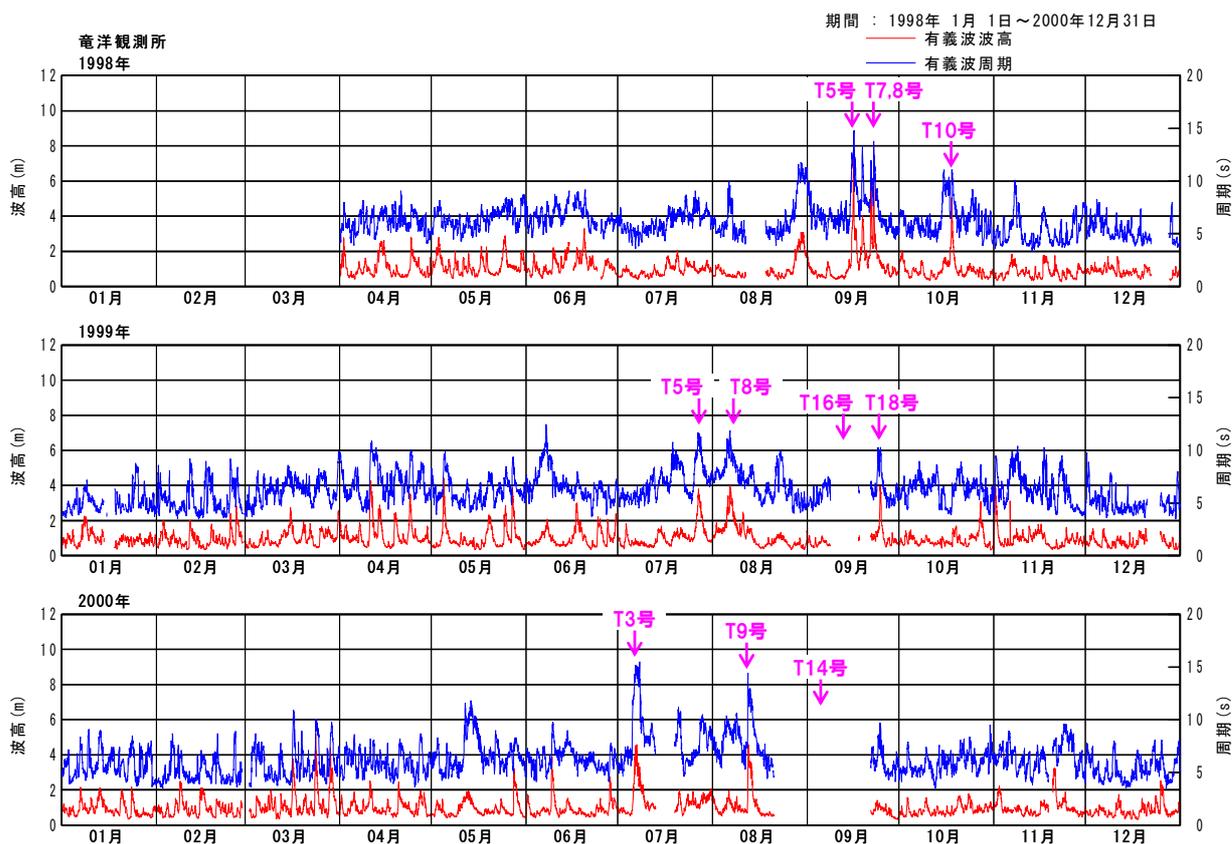
# ○有義波高、有義波周期の時系列(竜洋観測所 1998～2000年) 60

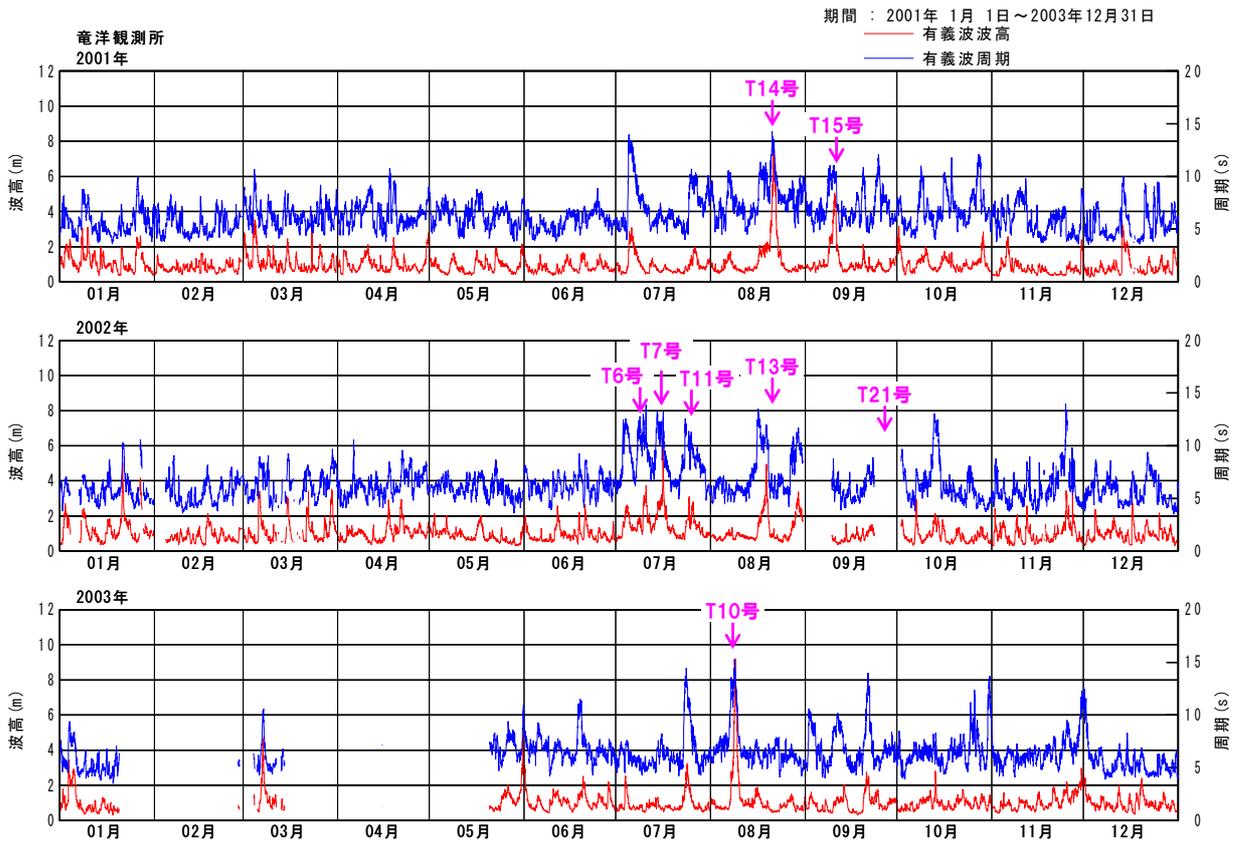
# ○有義波高、有義波周期の時系列( 竜洋観測所 2001~2003年) 61

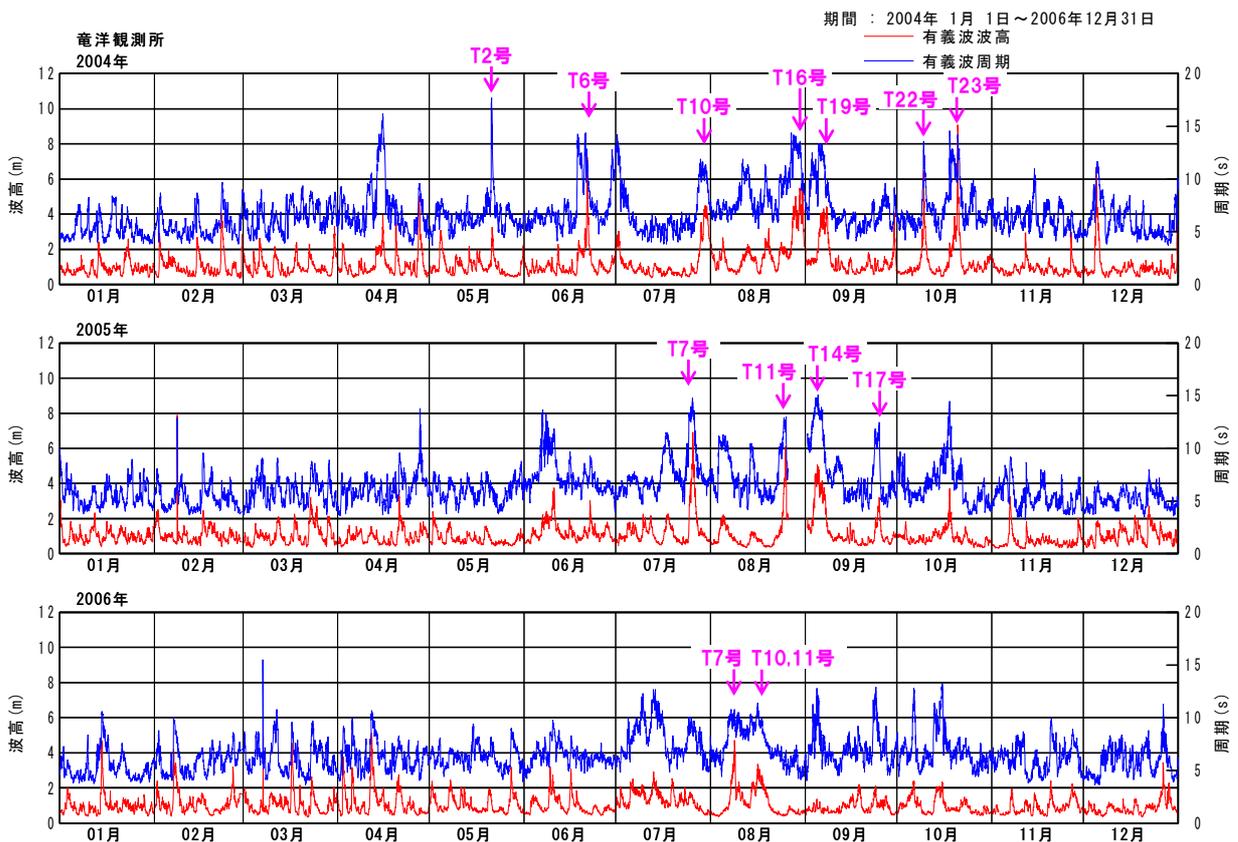
# ○有義波高、有義波周期の時系列( 竜洋観測所 2004~2006年) 62

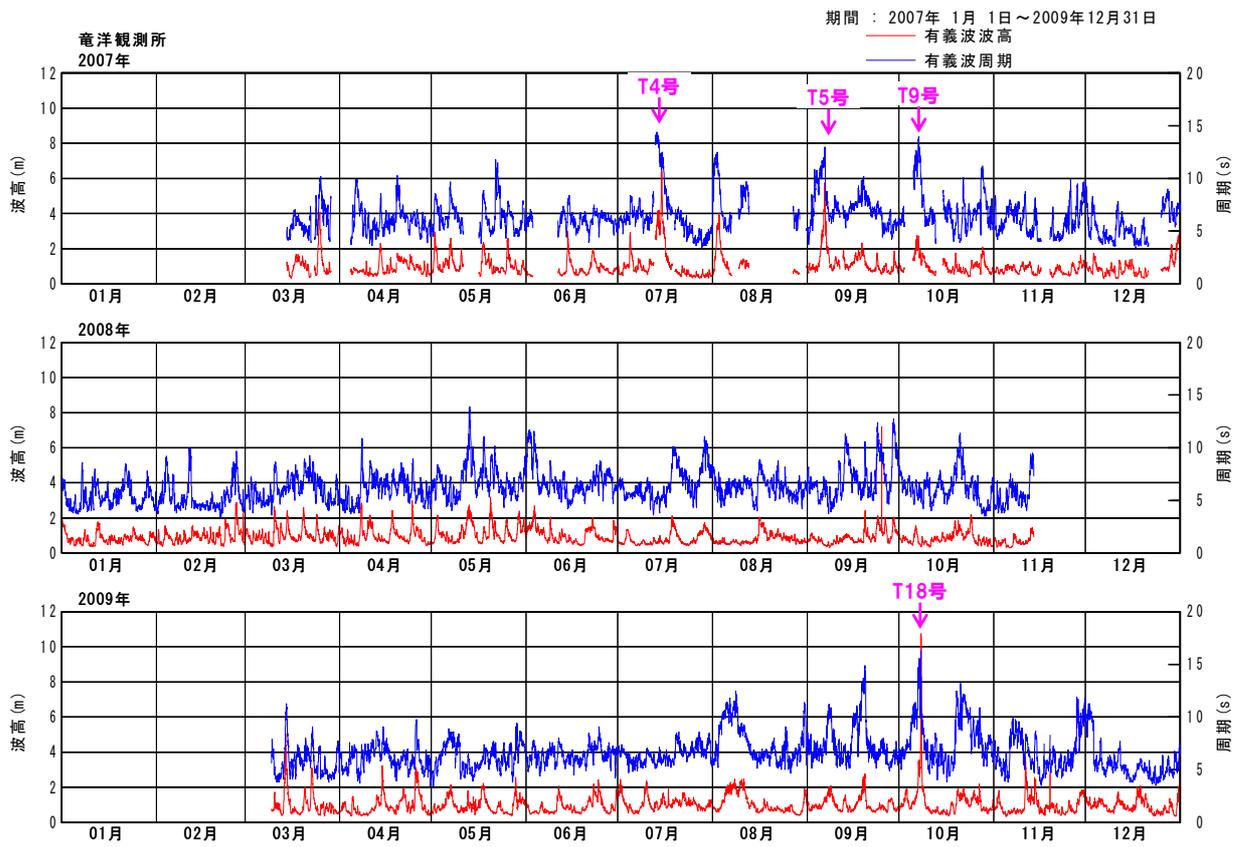
# ○有義波高、有義波周期の時系列( 竜洋観測所 2007~2009年) 63

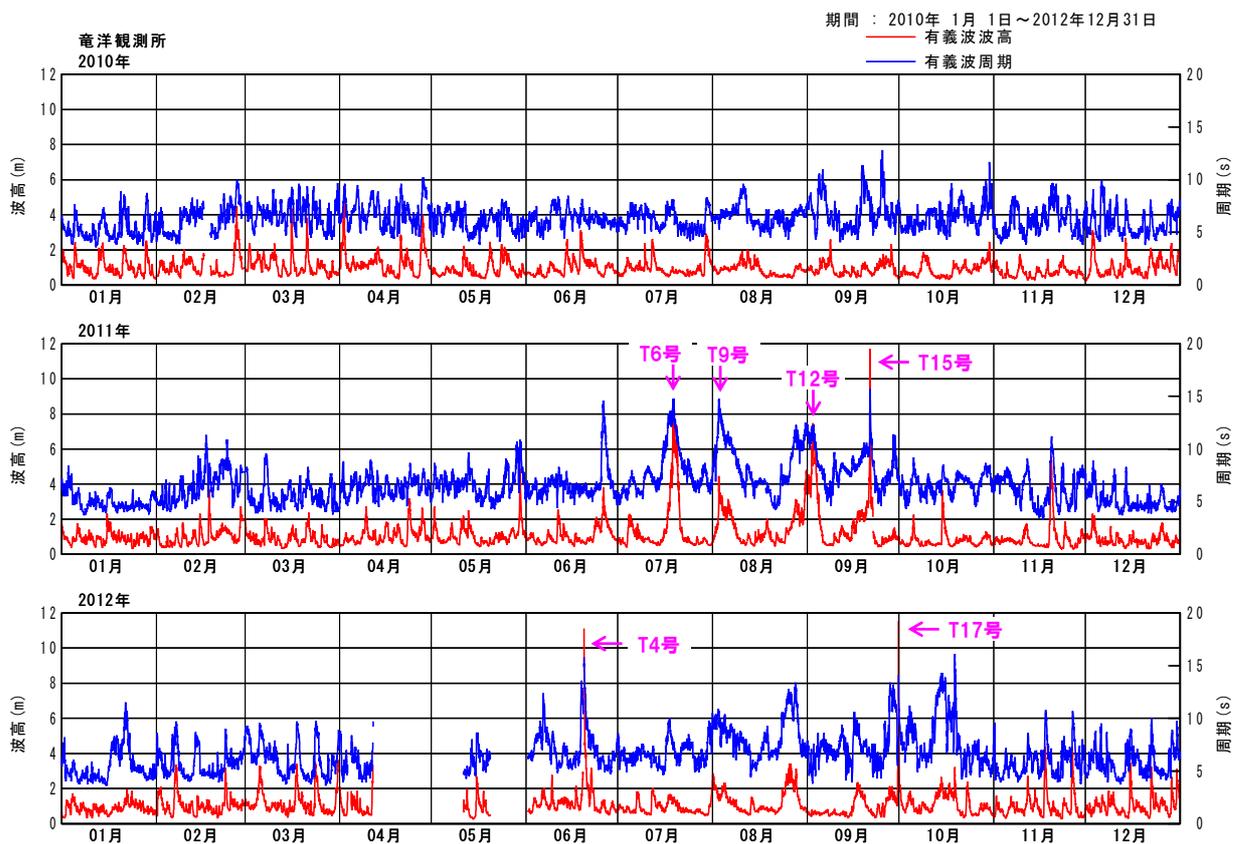
# ○有義波高、有義波周期の時系列( 竜洋観測所 2010~2012年) 64

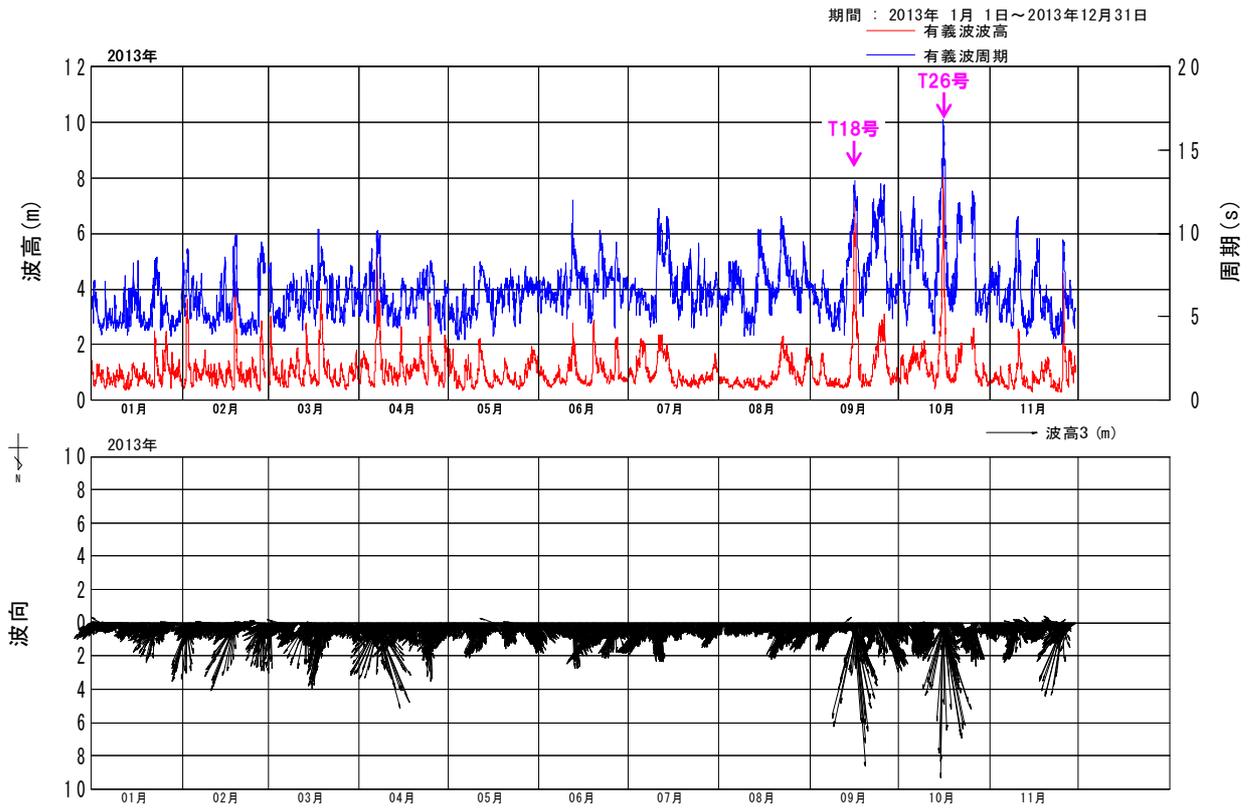
# ○有義波高、有義波周期の時系列( 竜洋観測所 2013年1~11月 ) 65

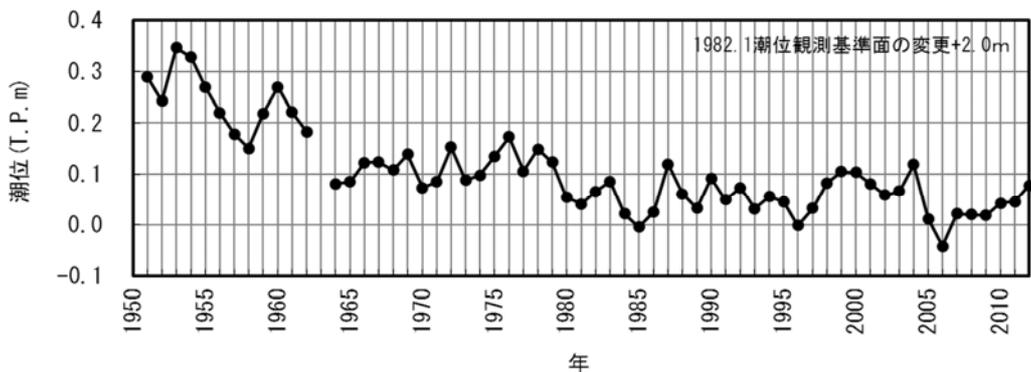
・2013(H25)年は例年より潮位が高い傾向にあった  
 ■月平均潮位(2011年1月~2013年11月)

■年平均潮位の推移(1951年~2012年)

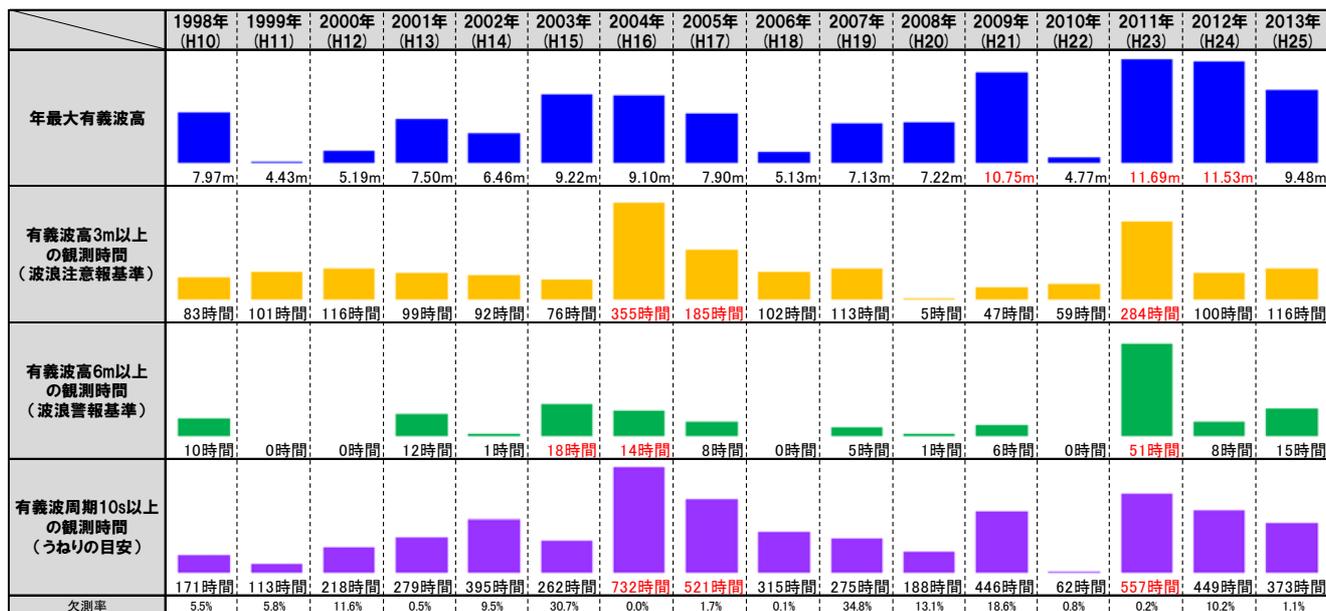
・平成23年以降、波高6m以上の波が高頻度で来襲

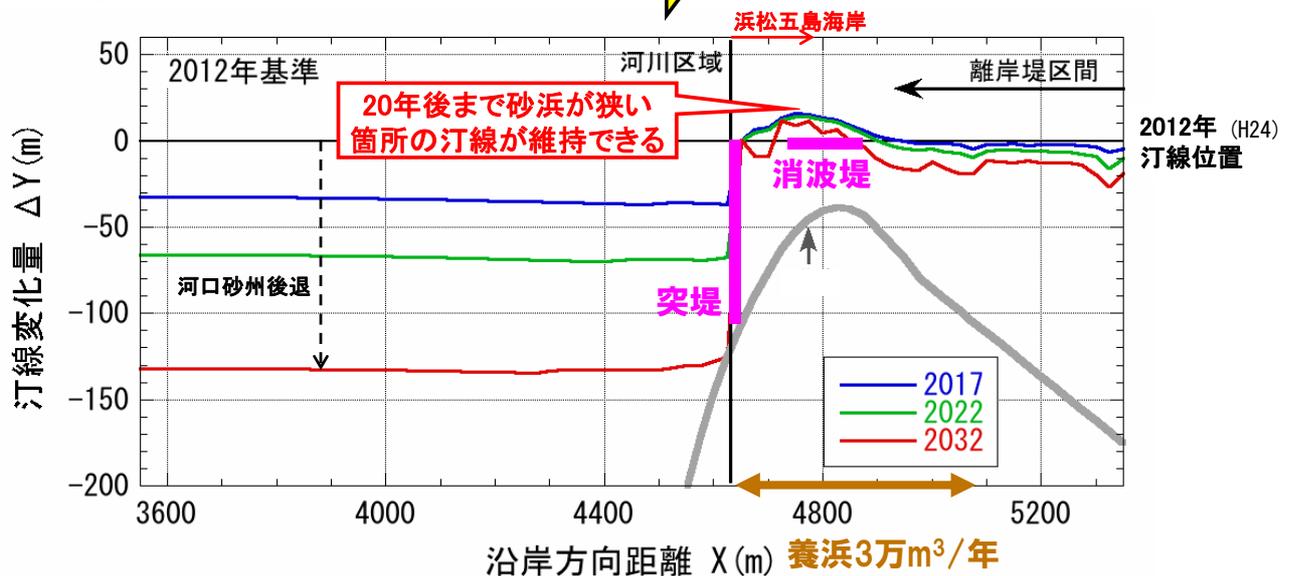
**【予測ケース5】 突堤設置（設置水深T.P.-4mまで、不透過構造）  
+消波堤設置（L=150m）+粗粒材養浜3万m<sup>3</sup>/年**

- 10年後まで汀線前進
- 20年後まで砂浜が狭い箇所の汀線を維持（堤防露出なし）

● 消波堤により、侵食の進行を防ぎ、20年後まで砂浜が狭い箇所の汀線を維持することが可能

※対策実施後（突堤設置+粗粒材養浜3万m<sup>3</sup>/年）においても、汀線後退が防げない場合は消波堤を設置する

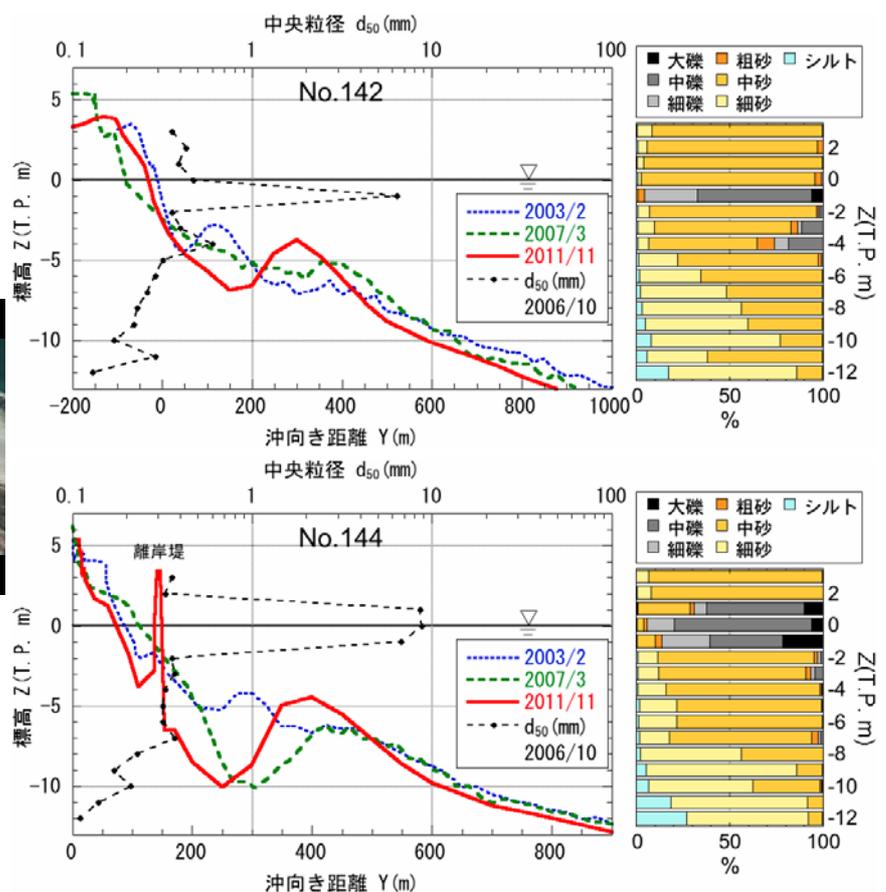
○浜松五島海岸(河口付近)の底質粒径分布

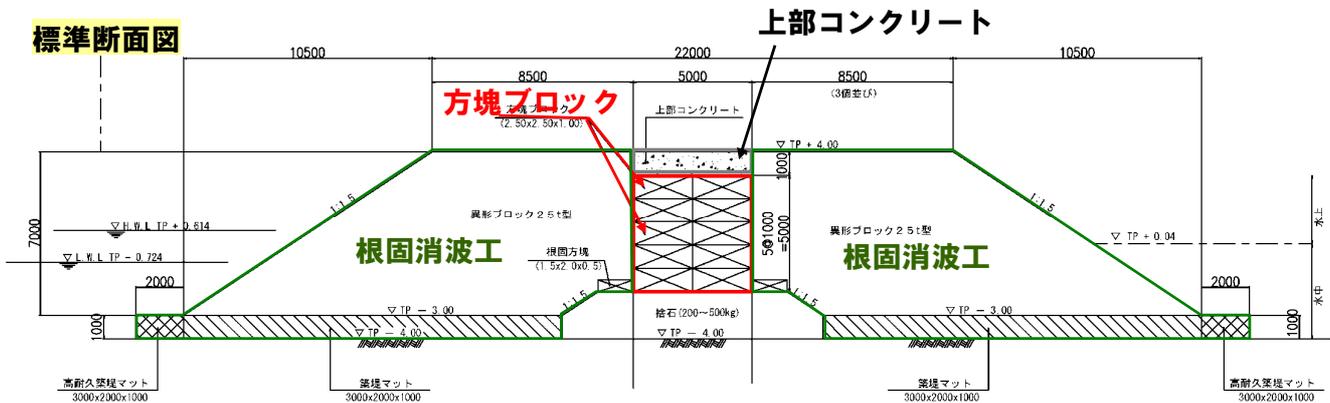
- ・ 本体を方塊ブロック積、基礎工を石張式とした混成型の不透過構造
- ・ 施工天端高は沈下を考慮してT. P. +4.0m（防護上の必要高T. P. +3.0m）

第1案 方塊ブロック積式	第2案 二重矢板式	第3案 石張式
構造概要			
安定性	・地形変化が生じやすい砂質地盤のため、本体工の沈下が生じやすく機能低下が生じやすい(施工天端高を+1mとし、消波工を設置することで堤体に作用する波力の低減と漂砂制御機能を確保)	・地形変化が生じやすい砂質地盤に適した形式であり、本体基礎工を必要とせず、本体工の安定性は高い	・地形変化が生じやすい砂質地盤のため、本体工の沈下が生じやすく機能低下が生じやすい(施工天端高を+1mとし、消波工を設置することで堤体に作用する波力の低減と漂砂制御機能を確保する)
施工性	・基礎捨石の施工が水中となるため、施工日数がかかる	・水中施工が少ないため、施工日数が少ない。	・1t以上の捨石が殆んど水中施工となるため、施工日数がかかる
維持管理	・本体工の沈下による機能低下に対して、定期的に補修が必要となるが、 <b>不等沈下が生じた際の補修規模が大きくなる</b> (左右岸で地形変化傾向が異なるため段差や不等沈下が生じやすい)	・重防食被覆を施し、長期にわたる耐候性を保持する ・根固消波工は沈下による嵩上げが定期的に必要(他案も同様)	・本体工の沈下による機能低下に対して、定期的に補修が必要となるが、 <b>不等沈下が生じた際の補修規模が大きくなる</b> (左右岸で地形変化傾向が異なるため段差や不等沈下が生じやすい)
経済性	定期的な維持補修が必要となるため、総コストは最も高くなる	本体工の維持補修頻度が他に比べて少ないため、総コストは最も安くなる	定期的な維持補修が必要となるため、総コストは高くなる
総合評価	・長期的に漂砂制御機能を維持していくための維持管理コストが不確定であり、総コストは高くなる ×	・消波工のみの維持管理により長期的に漂砂制御機能を維持でき、総コストが安くなる 採用形式とする ○	・長期的に漂砂制御機能を維持していくための維持管理コストが不確定であり、総コストは高くなる ×

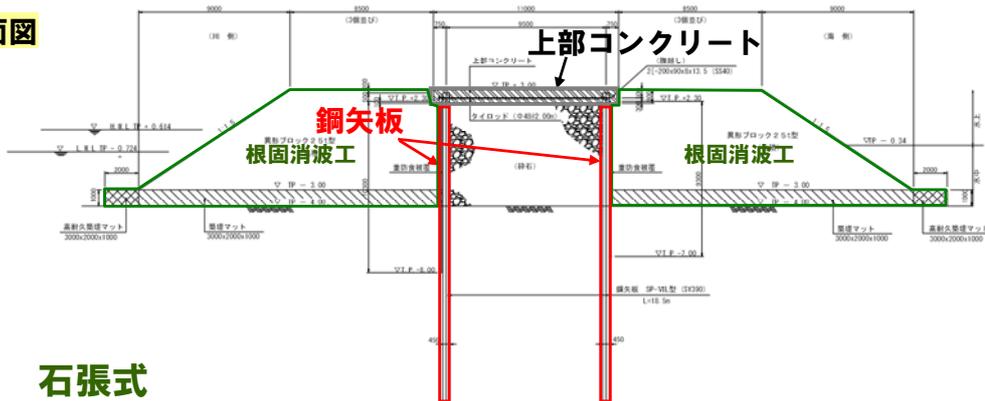
標準断面図

第2案 二重矢板式

- ・ 本体を二重鋼矢板式、上部工をコンクリートで保護する不透過構造
- ・ 施工天端高は沈下を許容しない防護上の必要高T. P. +3.0m

○長期的に性能確保が可能で、総コストが他案に比べて安い二重矢板式を採用

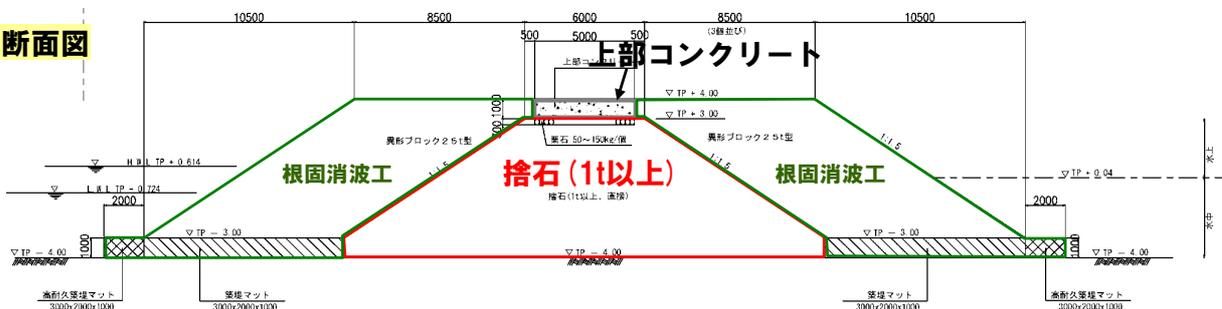
標準断面図

第3案 石張式

- ・ 本体を捨石構造とした不透過構造
- ・ 施工天端高は沈下を考慮してT. P. +4.0m（防護上の必要高T. P. +3.0m）
