第16回  
遠州灘沿岸侵食対策検討委員会  
検討資料(資料編)

平成26年1月9日  
静岡県

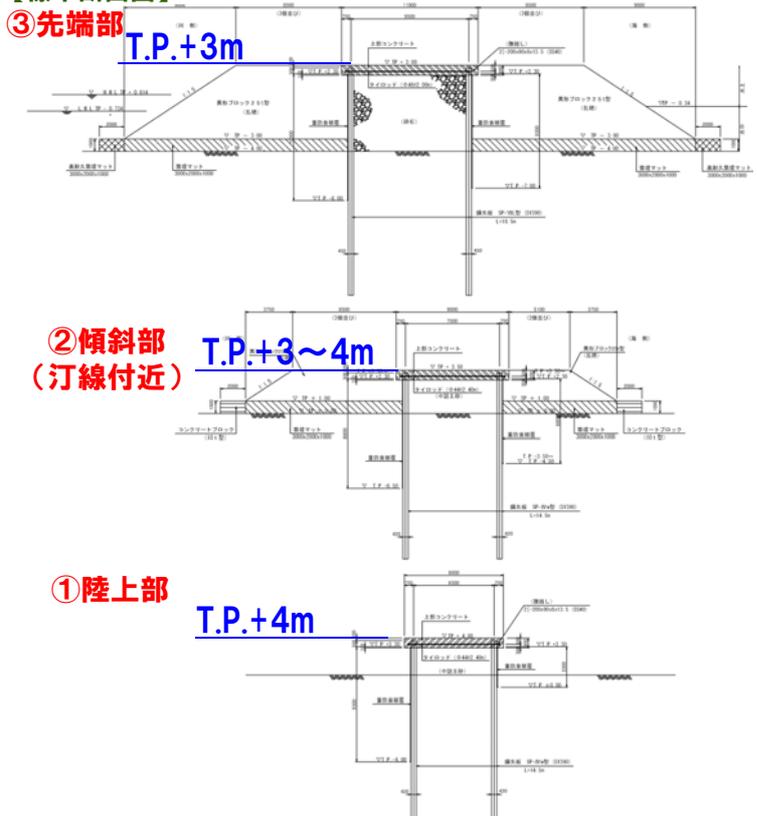
【標準断面図】

○技術基準に従い、各部分毎に波が越えない高さを基本に設定(現況地形に加え、20年後地形も考慮)

【③先端部】天端高T.P.+3.0m  
 年数回来襲波(Ho' =5.0m, T=13.0s)が越えない高さ(離岸堤の天端高と同じ算定方法に従った)  
 ○現況地盤：下式より、T.P.+2.3m以上  
 ○20年後の予測地盤  
 (前面水深T.P.-4m+洗掘深2m→T.P.-6m)  
 $天端高 = H.W.L. + 1/2 \times 前面波高H_{1/3} + 沈下量$   
 $= T.P. + 0.614 + 1/2 \times 4.40 + 沈下量$   
 $= T.P. + 2.81m + 沈下量$   
 必要天端高(計画天端高)はT.P.+3.0mと設定

【②中間の傾斜部分】天端高T.P.+3.0m~4.0m

【①陸上の水平部分】天端高T.P.+4.0m  
 年数回来襲波(Ho' =5.0m, T=13.0s)の波の打上げ高が突堤を越えない高さ  
 ○現況地形、20年後地形に対する波の打上げ高

計算断面 No. 142-1	波の打上げ高 (最大値)
現況地形(最深地形)	T.P.+3.53m
20年後想定地形	T.P.+3.89m
