■天竜川西側海岸の汀線変化・砂浜幅（長期変化）

■天竜川西側海岸の海浜断面変化（約20年間の長期変化：養浜工・離岸堤等の対策実施前後の変化）

■天竜川西側海岸の現状評価と対応方針

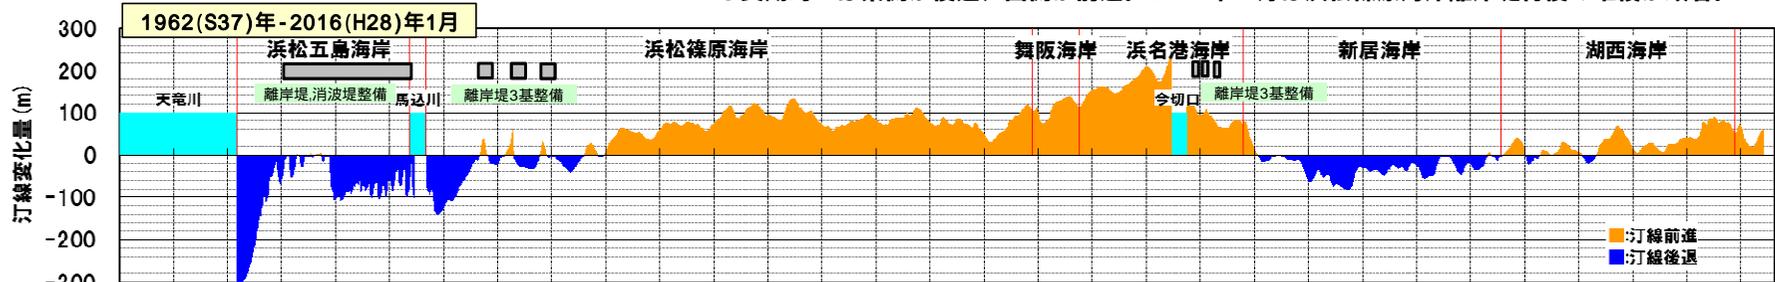
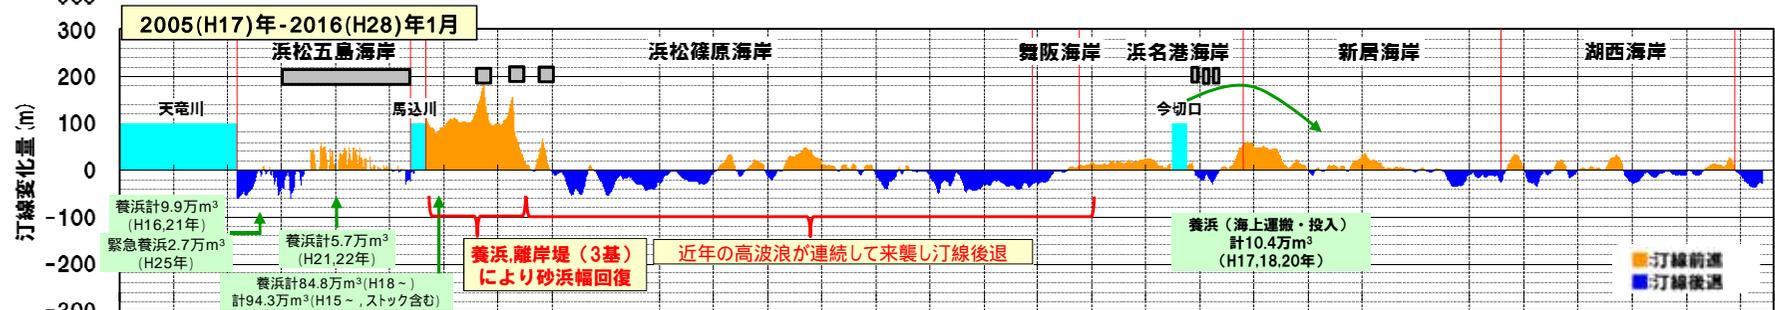
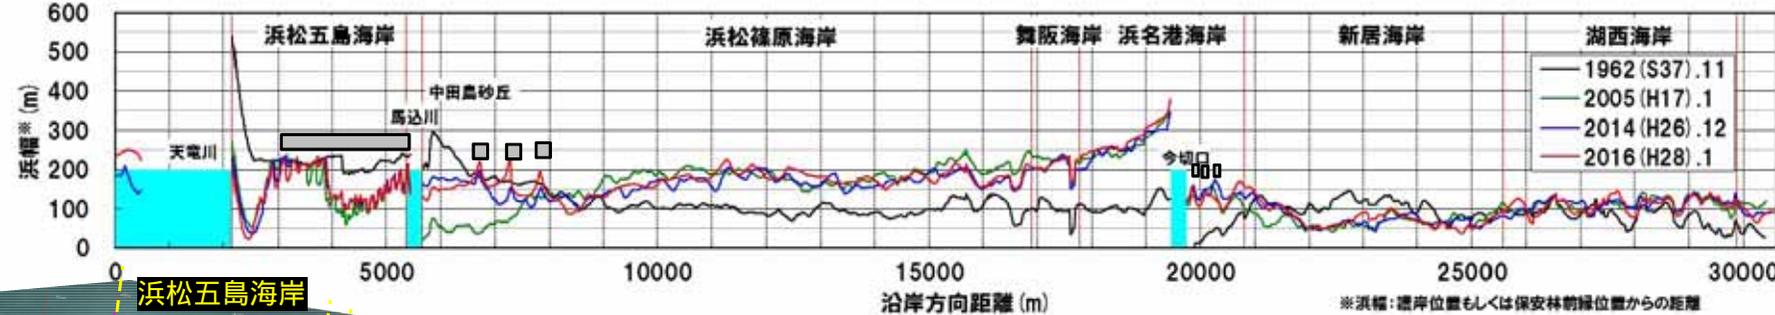
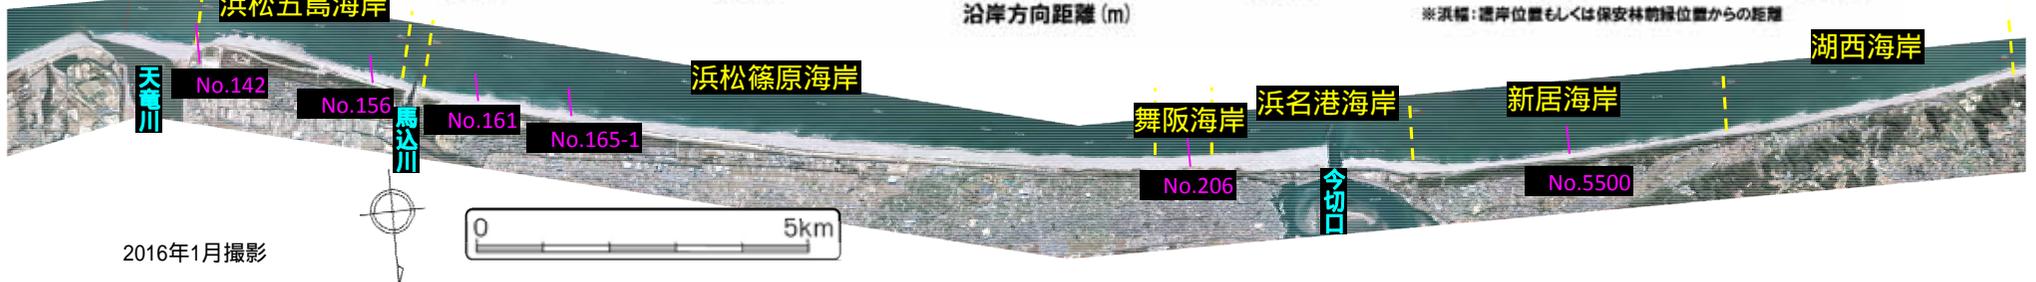
○長期的には東側が後退、西側が前進。2016年1月は浜松篠原海岸離岸堤背後の堆積が顕著。

浜松五島海岸	浜松篠原海岸	舞阪海岸～浜名港海岸	新居海岸～湖西海岸
長期傾向	<ul style="list-style-type: none"> 天竜川河口付近において侵食が進行 消波堤、離岸堤整備箇所は汀線位置安定 	<ul style="list-style-type: none"> 馬込川～3号離岸堤下手まで侵食が進行 3号離岸堤下手から西側は堆積傾向 	<ul style="list-style-type: none"> 今切口導流堤の建設により、堆積傾向 	<ul style="list-style-type: none"> 新居海岸では侵食傾向
短期(近年)傾向	<ul style="list-style-type: none"> 天竜川河口付近は汀線が後退し、現在砂浜がほぼ消失 	<ul style="list-style-type: none"> 離岸堤と養浜により汀線維持・前進 3号離岸堤下手は汀線後退傾向 	<ul style="list-style-type: none"> 近年の高波浪の影響を受けて汀線が後退したが、浜幅100m以上を確保 	<ul style="list-style-type: none"> 近年の高波浪の影響を受けて汀線後退

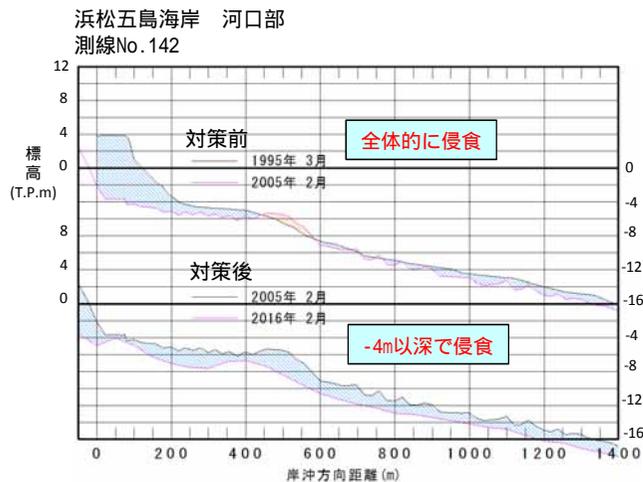
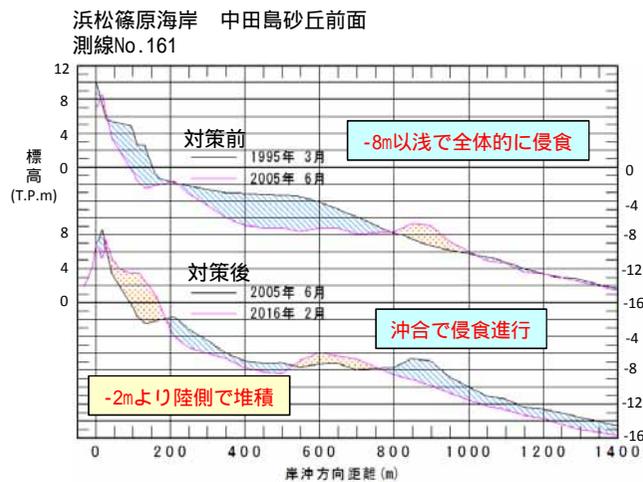
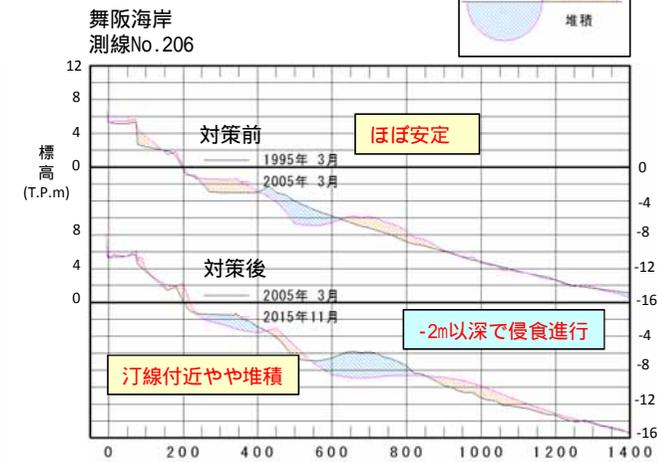
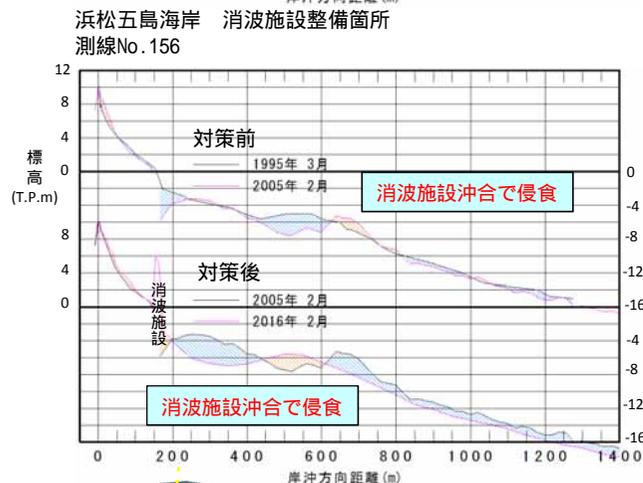
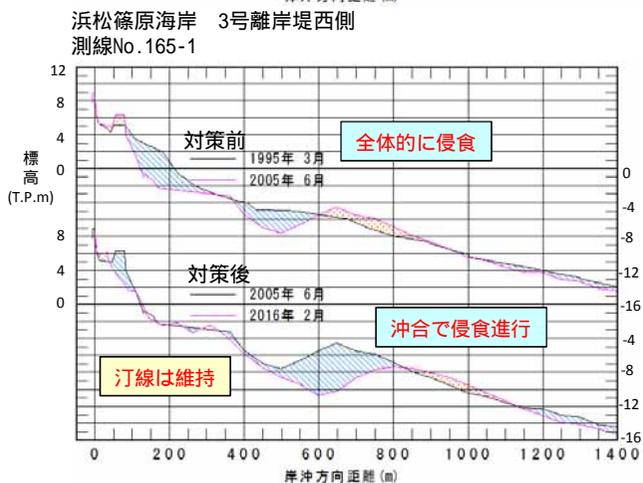
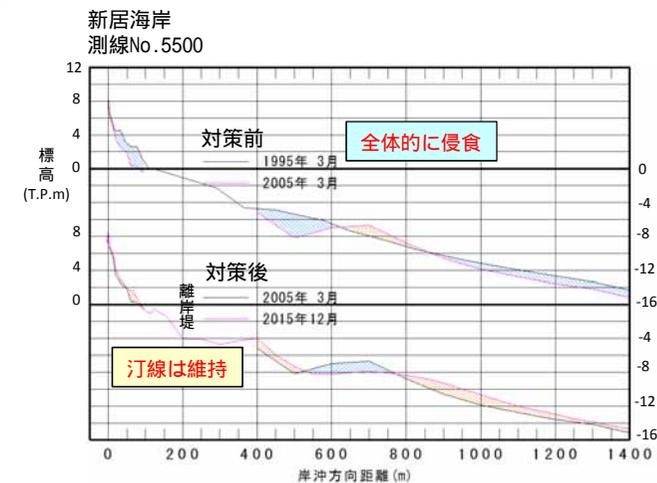
堆積傾向の地形変化

侵食傾向の地形変化

○対策前は浜松五島海岸～浜松篠原海岸及び新居海岸で全体的に侵食傾向
○対策後は浜松五島海岸を除くと汀線近傍は維持・堆積傾向であるが、新居海岸以外の地点の沖合で侵食が進行。

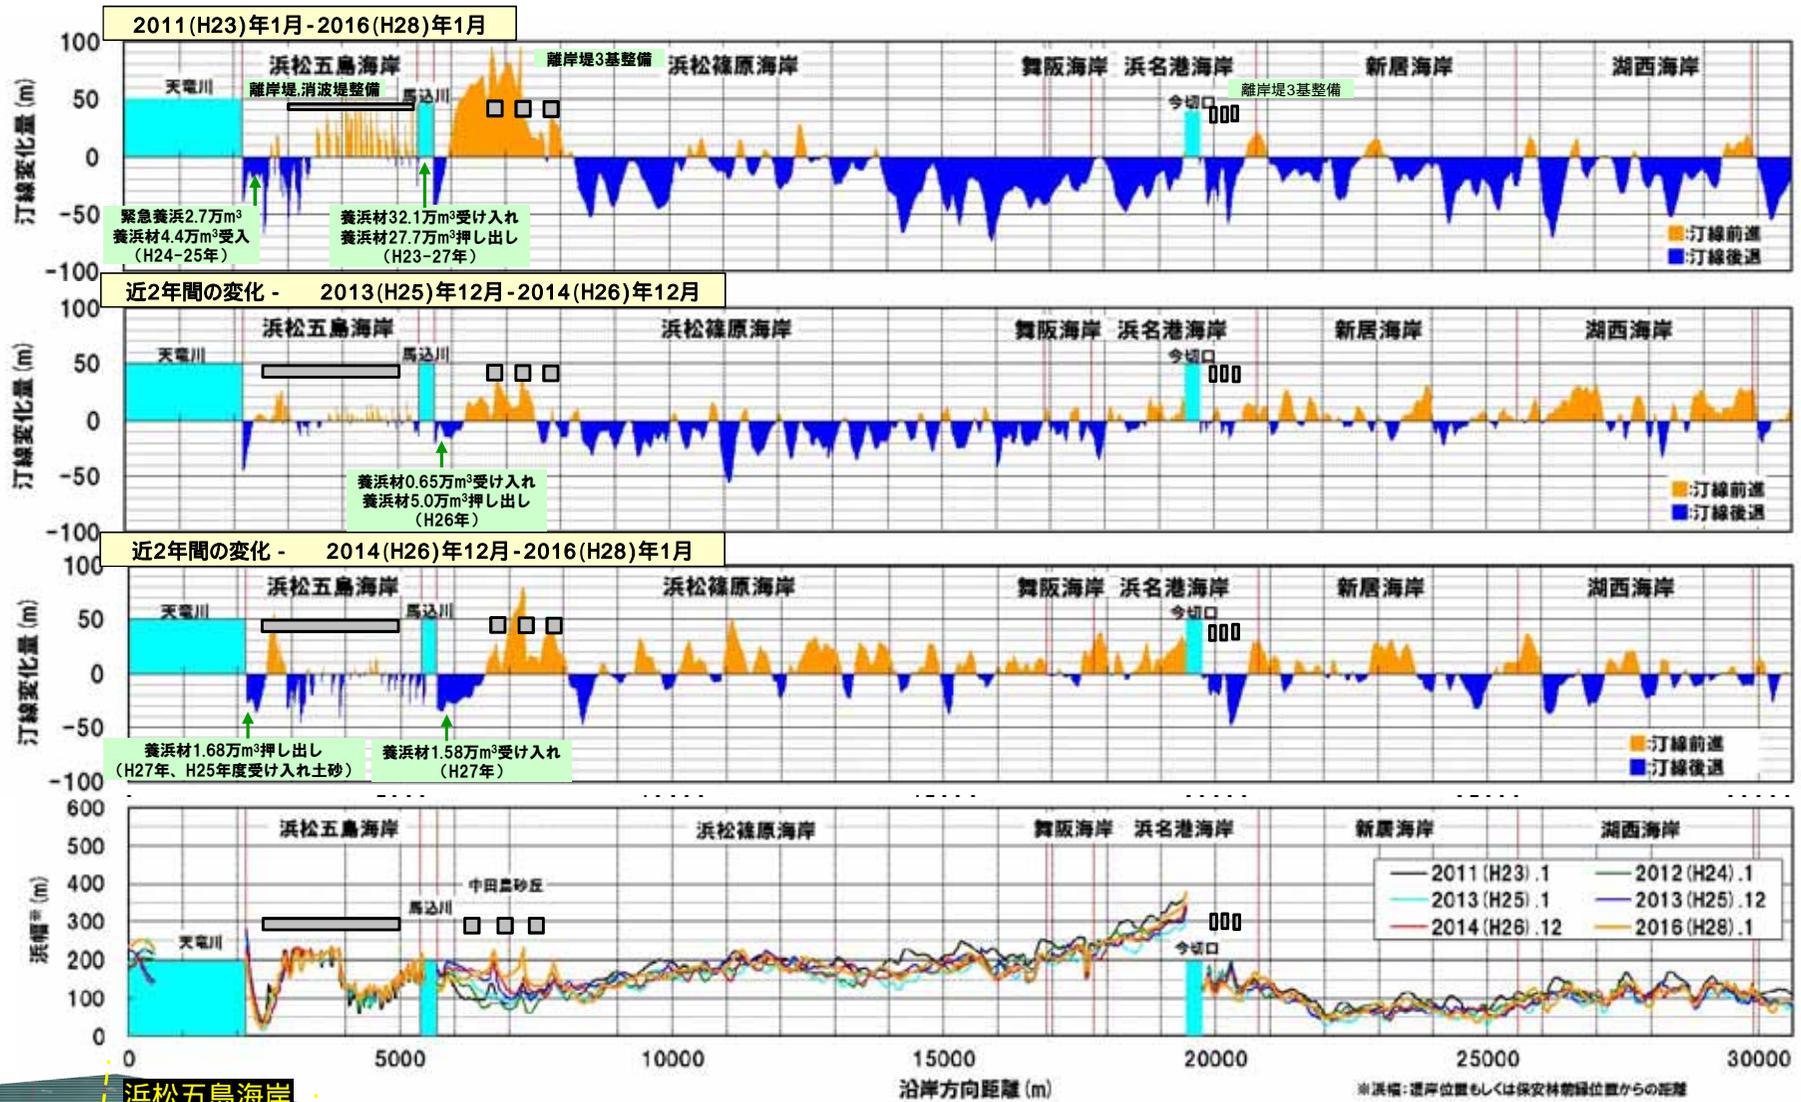
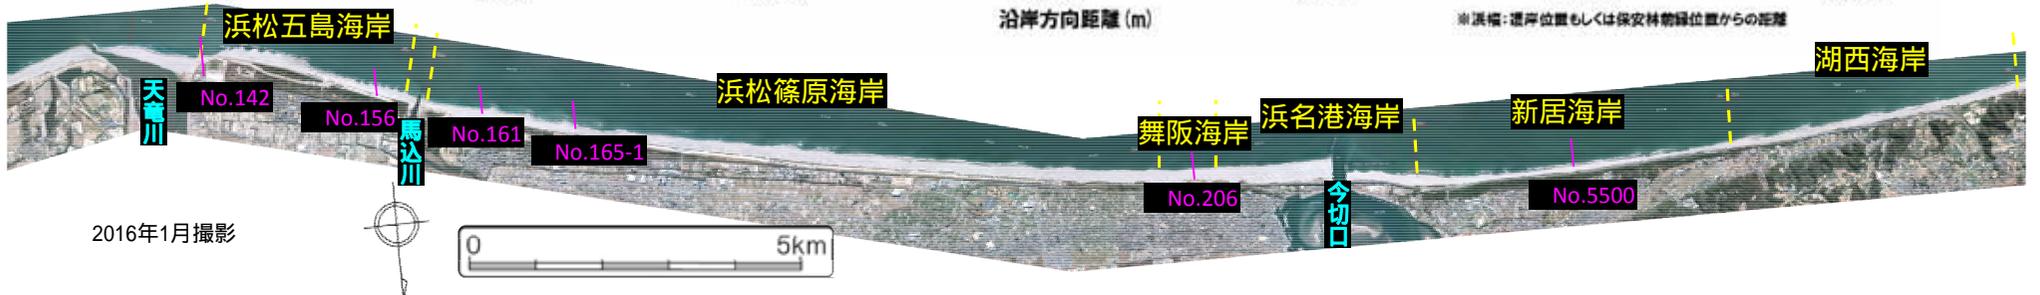
■天竜川西側海岸の汀線変化・砂浜幅（2011(H23)年以降の最近の変化）

- 近年の高波浪の影響により平成23年度以降汀線が著しく後退（対策により浜松五島海岸消波施設整備区間、浜松篠原海岸養浜箇所～砂丘前面は汀線維持・前進）。
- 平成27年は、前年と比較して全体的に汀線前進傾向であったが、平成23年度当時までの回復には至っていない。

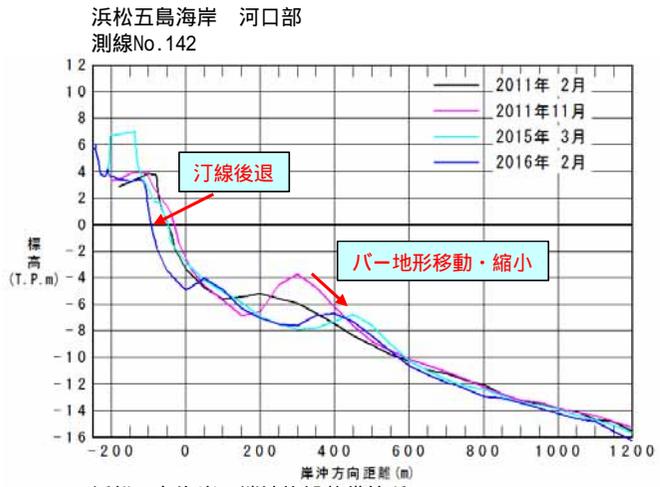
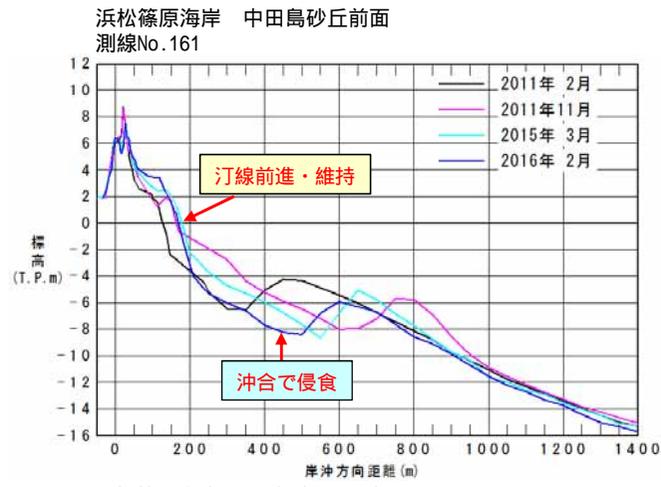
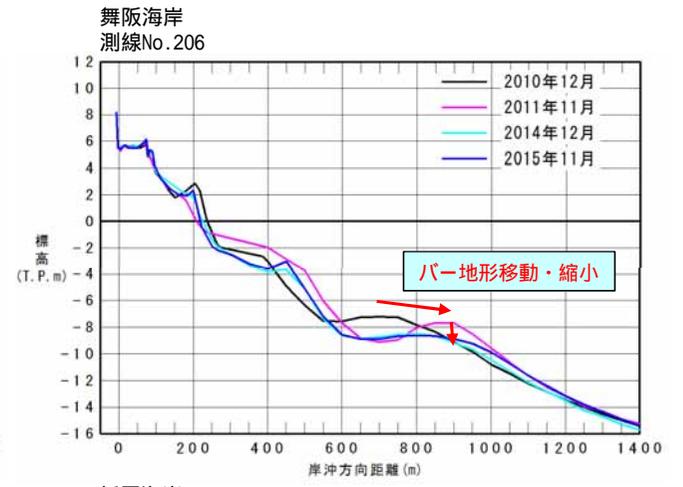
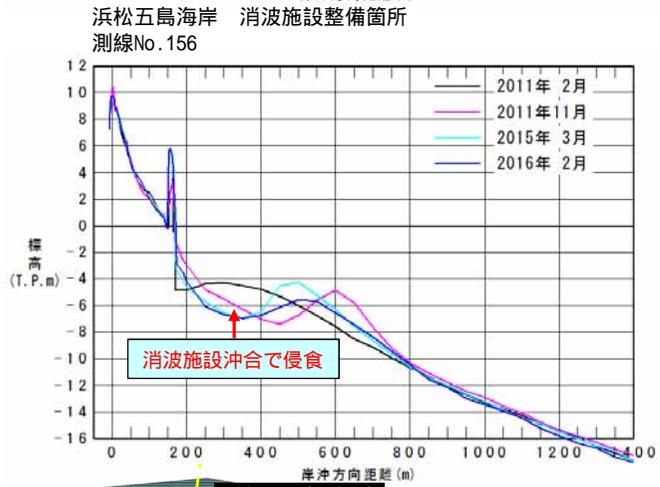
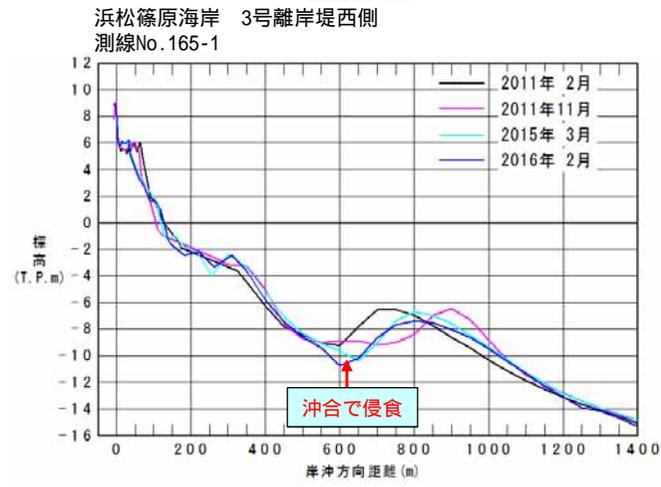
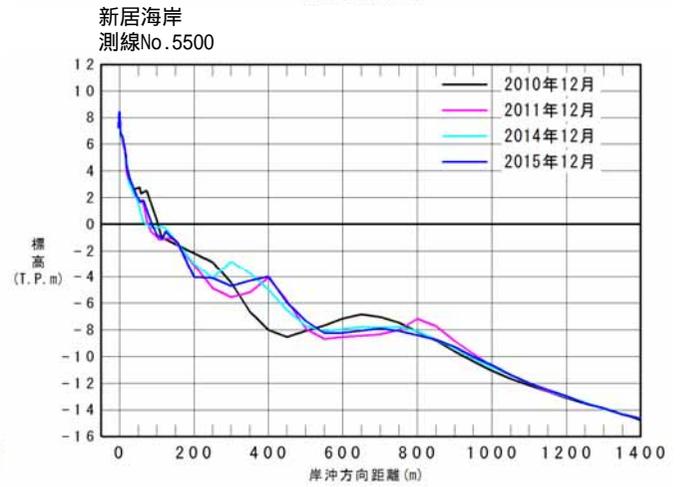
■天竜川西側海岸の海浜断面変化（2011 (H23) 年以降の最近の変化）

— : 台風来週前
 — : 2011 (H23) 台風15号 (9/21) 来襲後
 — : 2014 (H26) 台風18号 (10/6) 来襲後
 — : 2015 (H27) 年台風期後
 日付は台風通過時の最大有義波高観測日 (竜洋波浪観測所データより)

○平成23年度の台風により全体的にバー地形が沖合いに移動。
 ○平成27年は、浜松五島海岸の汀線近傍の侵食が見られた。浜松五島・篠原海岸の沖合の侵食は継続している。

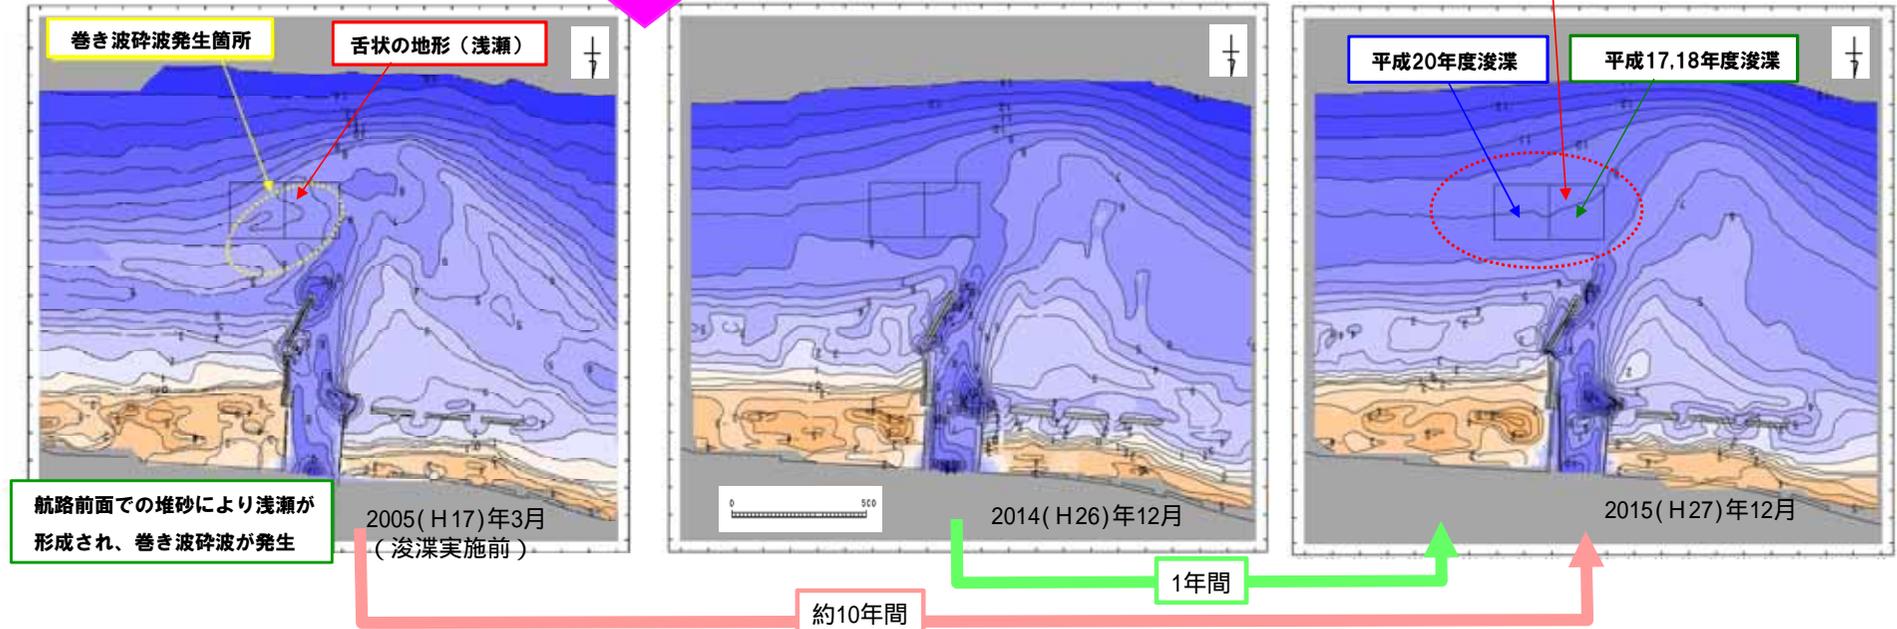
■海底地形(等深線)

2005(H17),2006(H18),2008(H20)年に、巻き波砕波の発生防止及び移動限界水深以深に落ち込む土砂を未然に浚渫(サンドレイズ)を実施

浚渫実施前のような舌状の地形(浅瀬)は再形成されていない

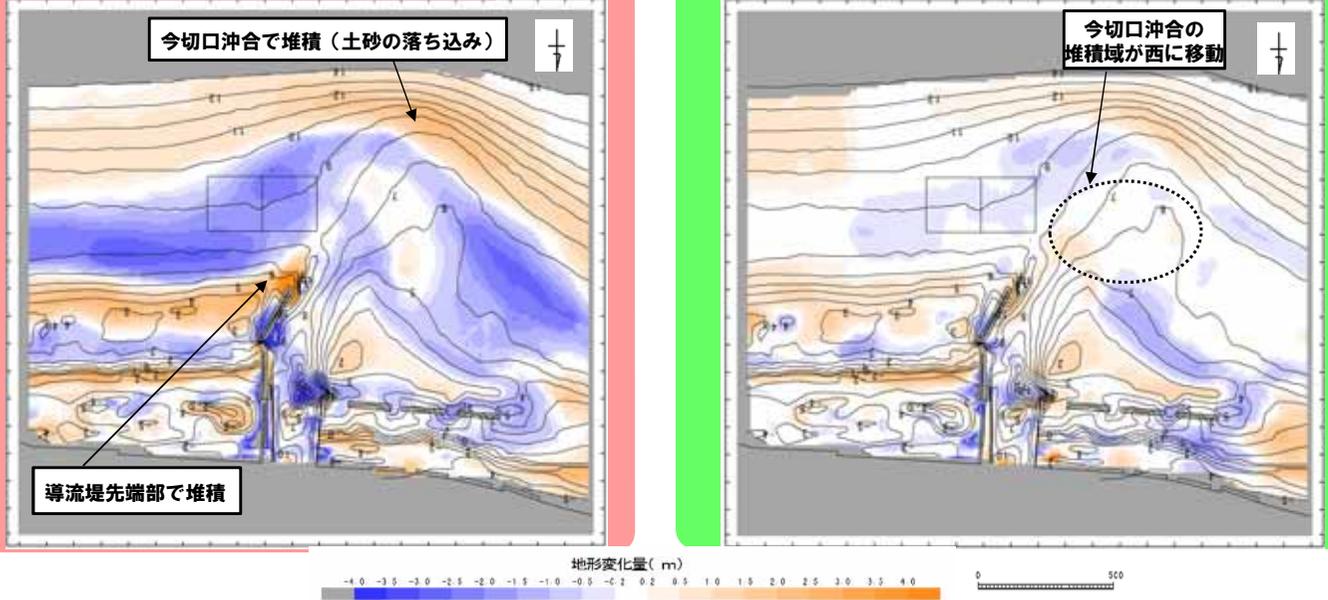
■地形変化の平面分布

約10年間の変化(2005年3月-2015年12月)

近1年間の変化(2014年12月-2015年12月)

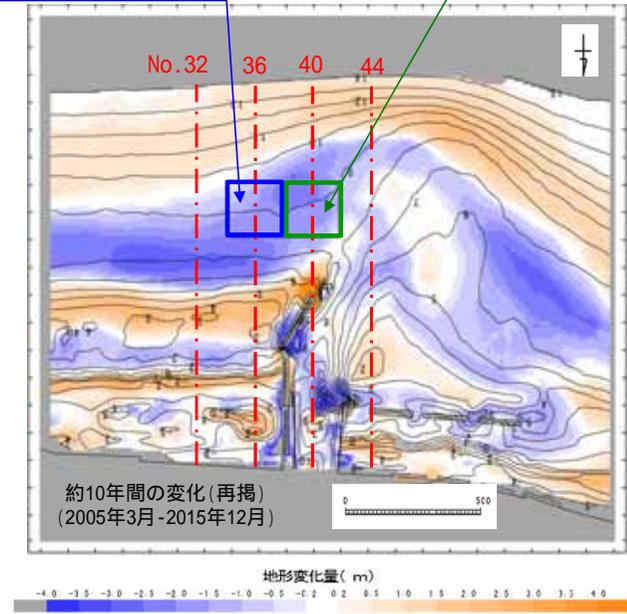
測線位置図

2008 (H20) 年度浚渫 2005 (H17),2006 (H18) 年度浚渫

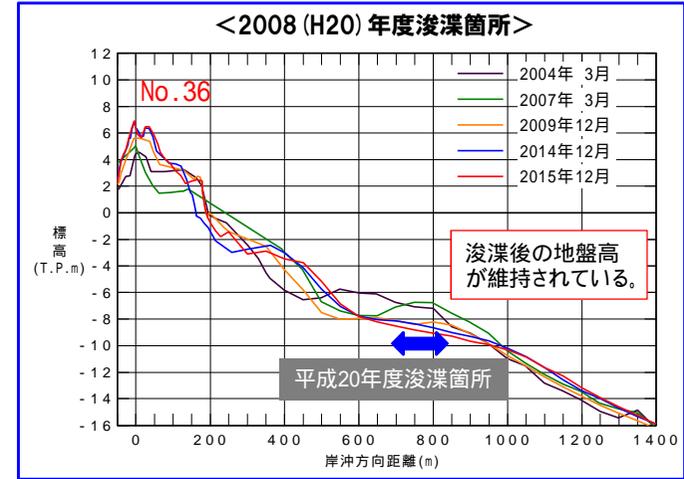
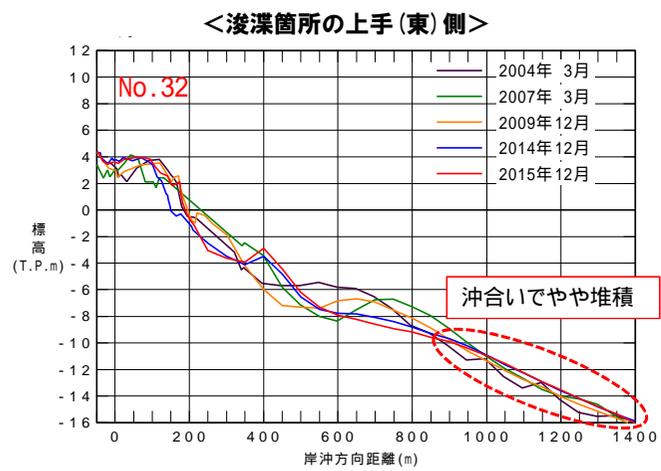
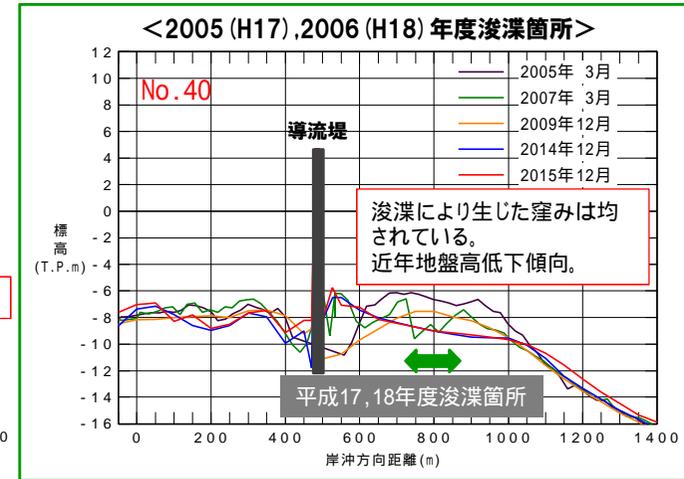
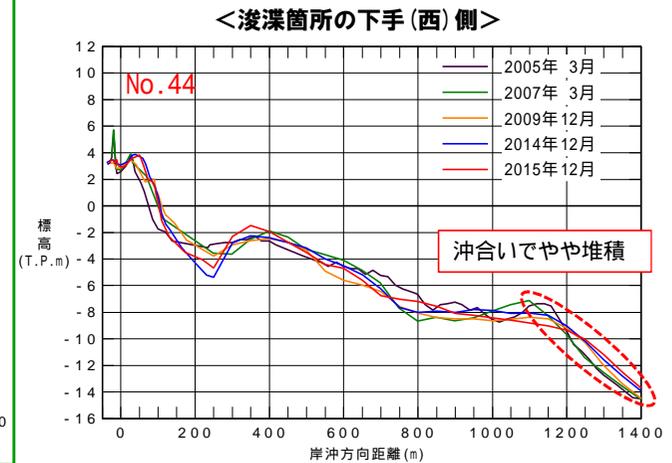
■海浜断面変化

- 長期的には、今切口周辺沖合いのT.P.-9m程度以深の斜面上でやや堆積が見られる
- 浚渫箇所では、浚渫後に土砂の堆積は見られない

- : 浚渫実施前
- : 2005(H17),2006(H18)年度浚渫後
- : 2008(H20)年度浚渫後
- : 2014(H26)年12月
- : 2015(H27)年12月

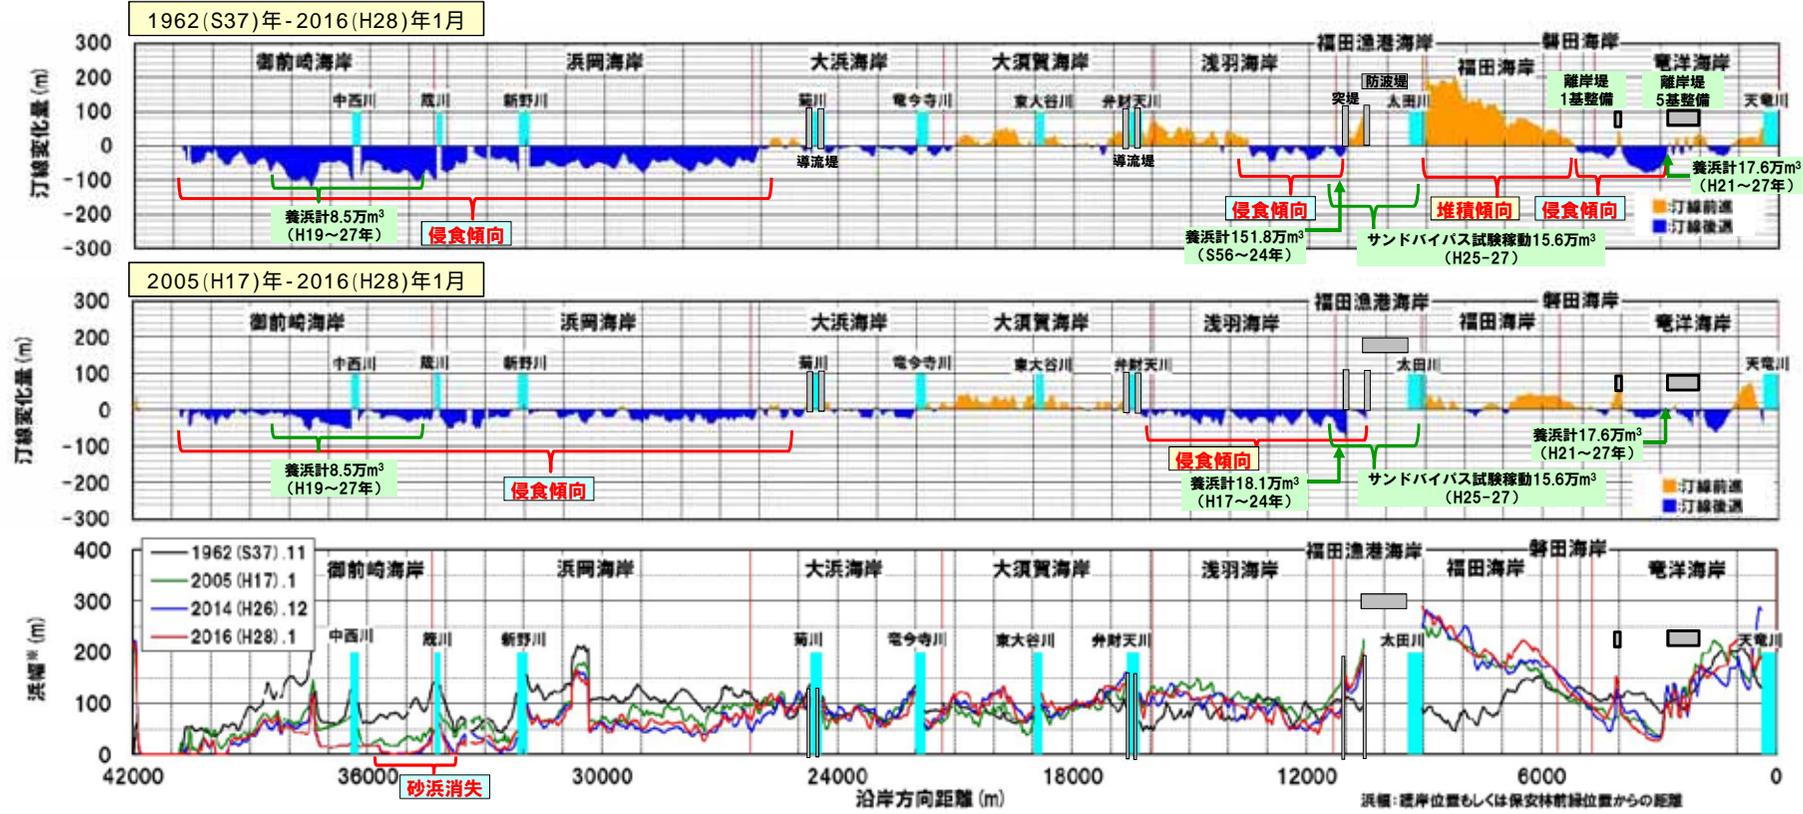
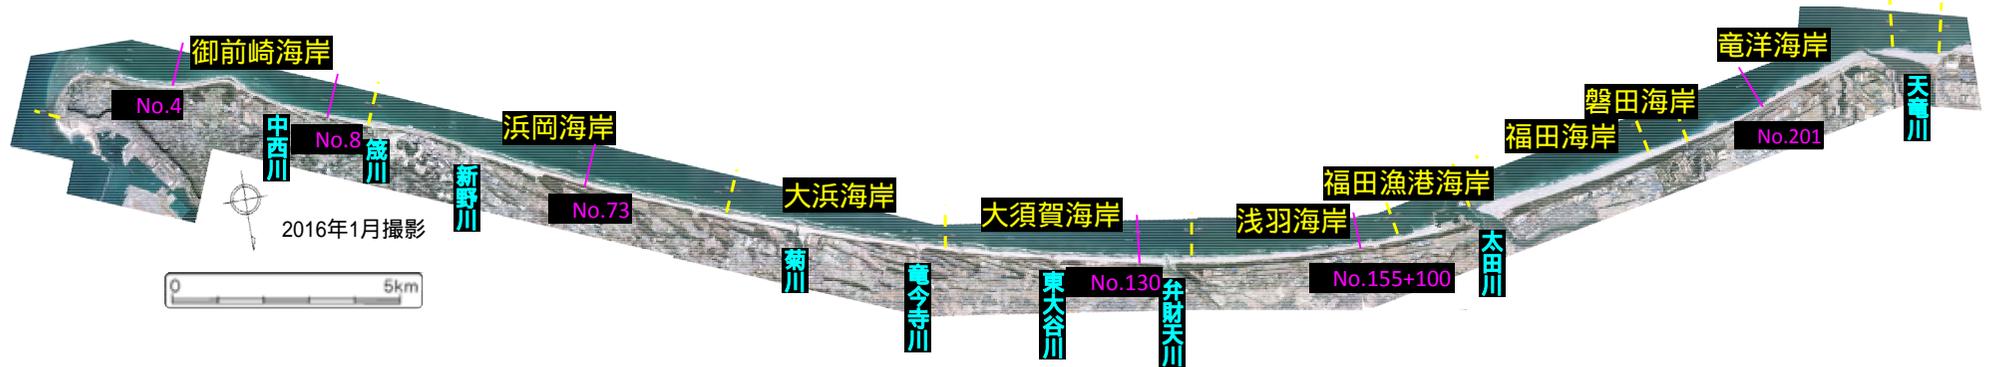
■天竜川東側海岸の汀線変化・砂浜幅（長期変化）

御前崎海岸	浜岡海岸	大浜海岸～大須賀海岸	浅羽海岸	福田漁港海岸	福田海岸	磐田海岸～竜洋海岸
長期傾向	➢ 侵食傾向	➢ 侵食傾向	➢ 安定傾向	➢ 福田漁港建設後、侵食傾向	➢ 突堤西側は堆積	➢ 太田川河口にかけて堆積傾向	➢ 離岸堤下手で侵食傾向
短期(近年)傾向	➢ 侵食傾向 ➢ 箴川から中西川までは砂浜消失	➢ 侵食傾向	➢ 安定傾向	➢ 近年の高波浪により侵食域が拡大	➢ 近年の高波浪により侵食	➢ 安定傾向	➢ 離岸堤下手で砂浜些小

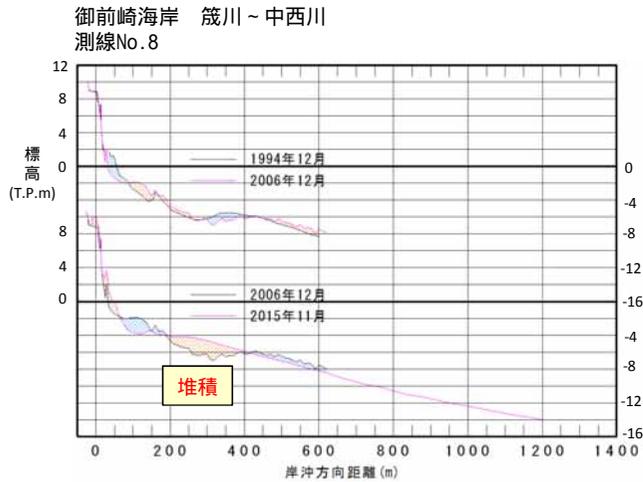
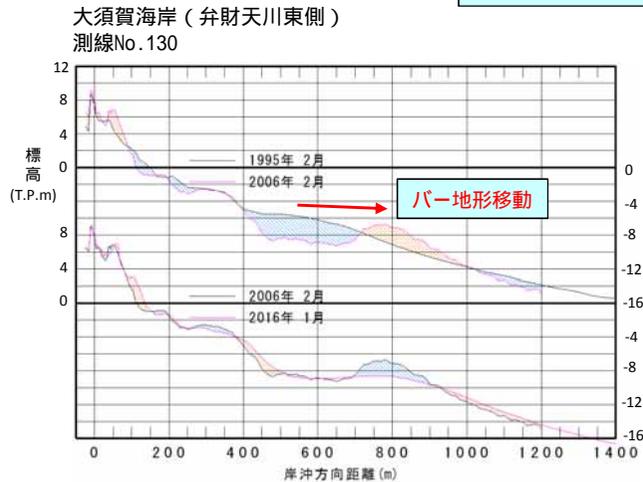
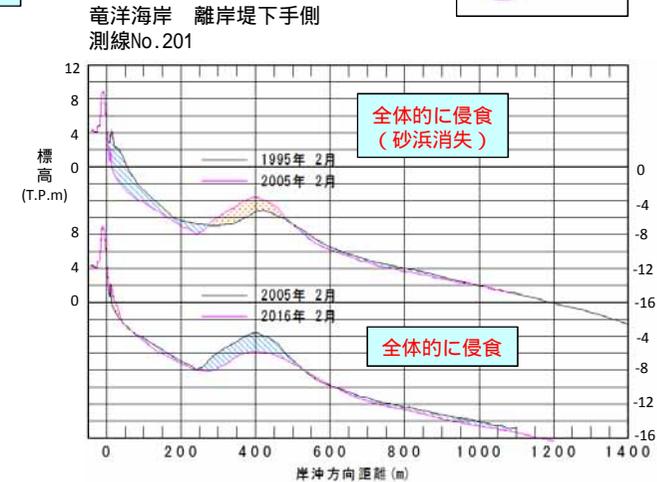
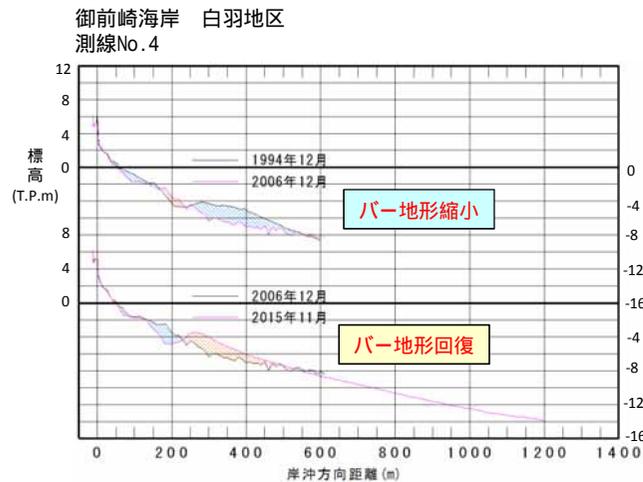
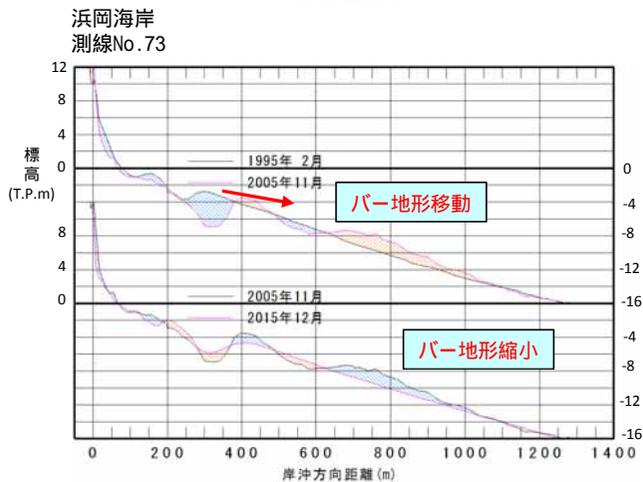
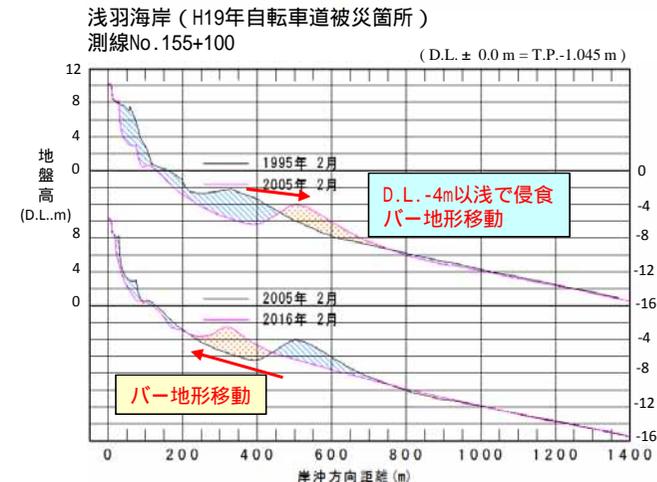
■天竜川東側海岸の海浜断面変化（約20年間の長期変化）

堆積傾向の地形変化
 侵食傾向の地形変化

○近年の地形変化は、竜洋海岸離岸堤下手側の侵食が顕著。浜岡海岸のバー地形が縮小している。

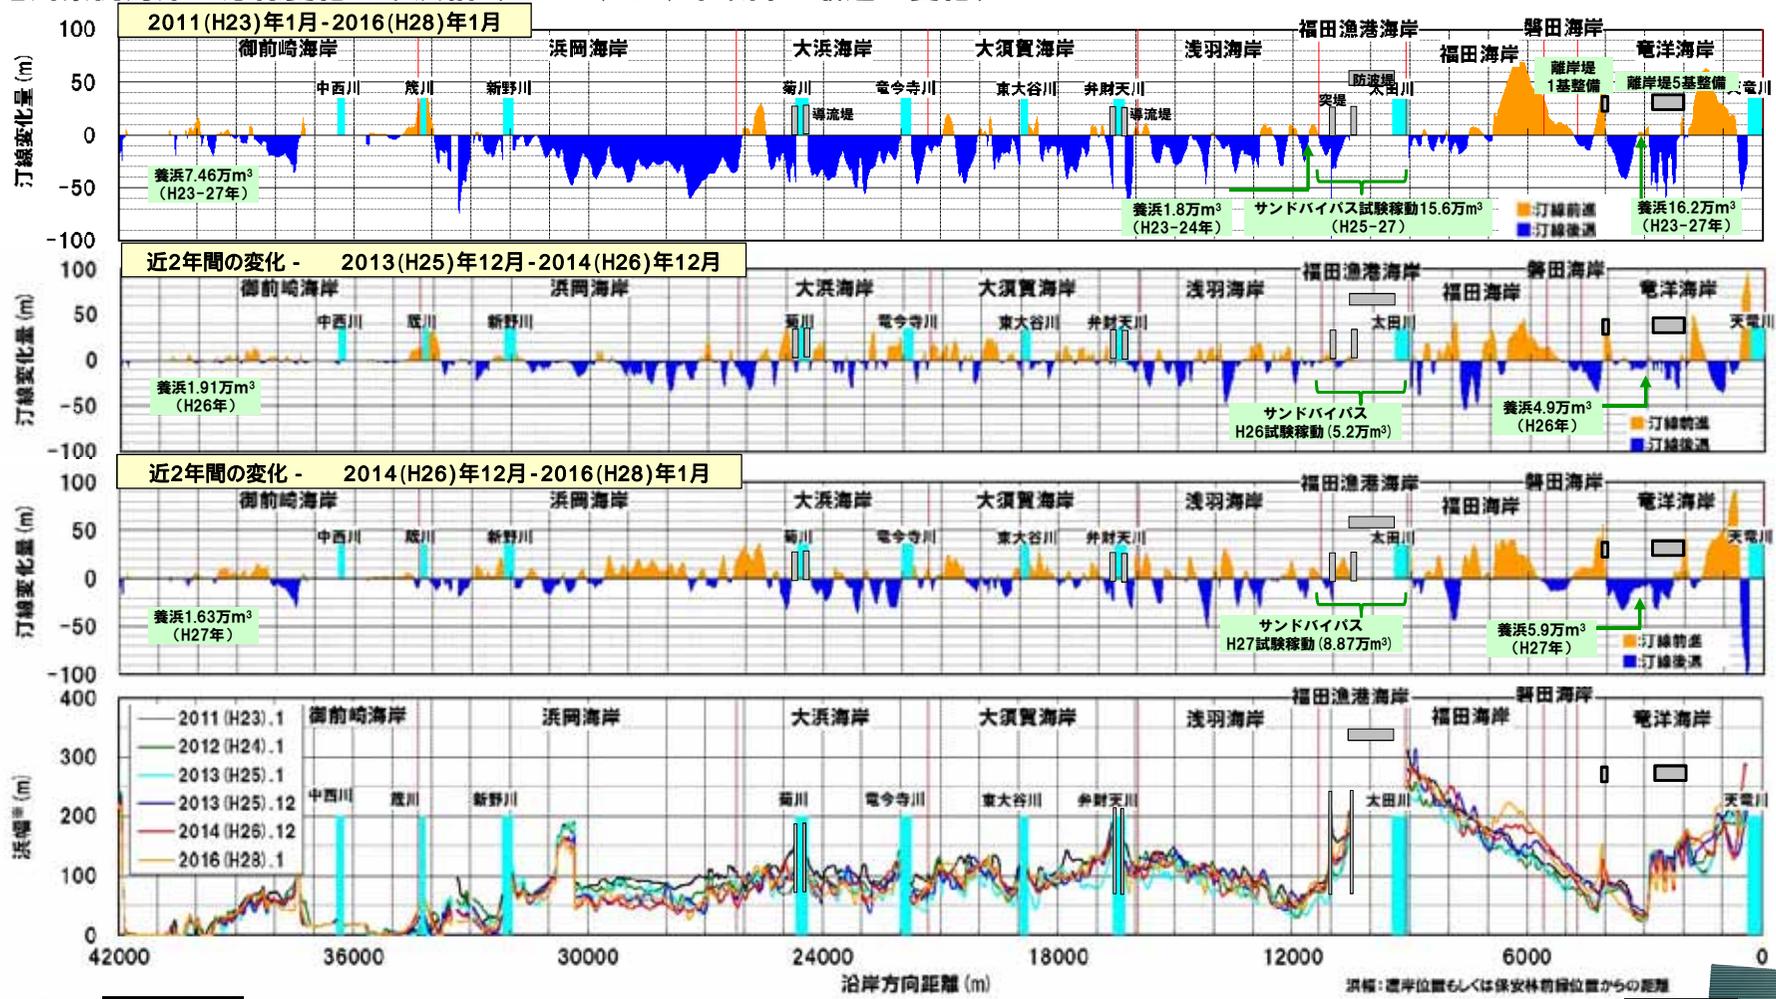
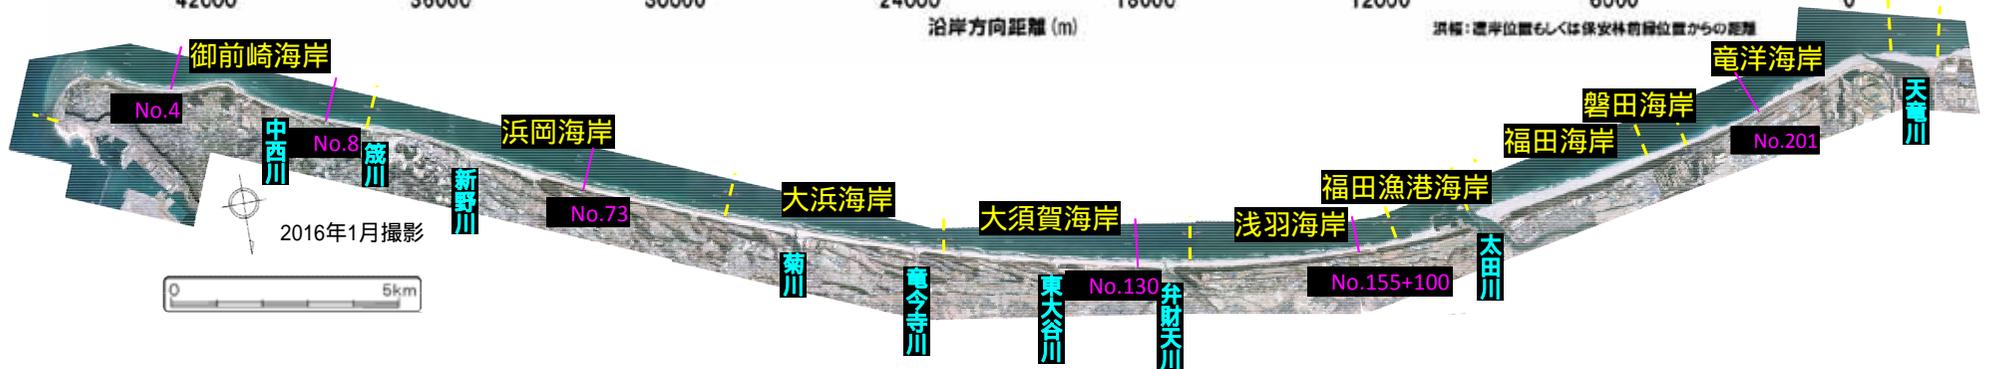
■天竜川東側海岸の汀線変化・砂浜幅（2011（H23）年以降の最近の変化）

○近年の台風来襲による高波浪の影響により平成23年以降ほぼ全域で汀線が著しく後退した。
 ○平成27年は、天竜川河口部～竜洋海岸離岸堤群の汀線前進が顕著である。また、竜洋海岸離岸堤群と新設離岸堤の間の侵食が顕著である。
 その他の海岸については、前年の後退箇所が前進、前進箇所が後退しており、全体的に地形が均されるような変化があったことがうかがえる。

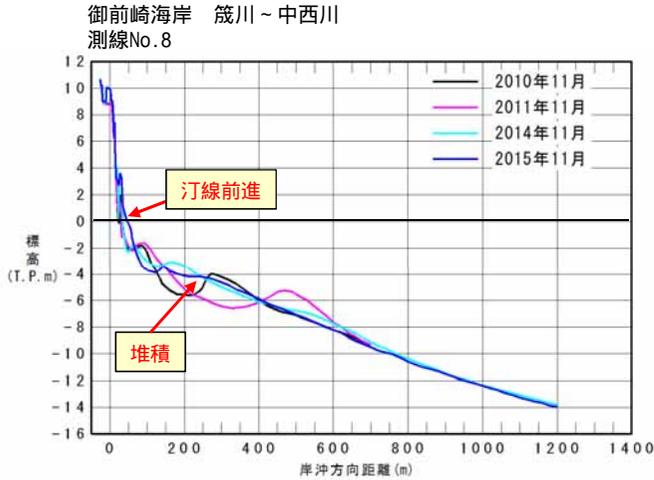
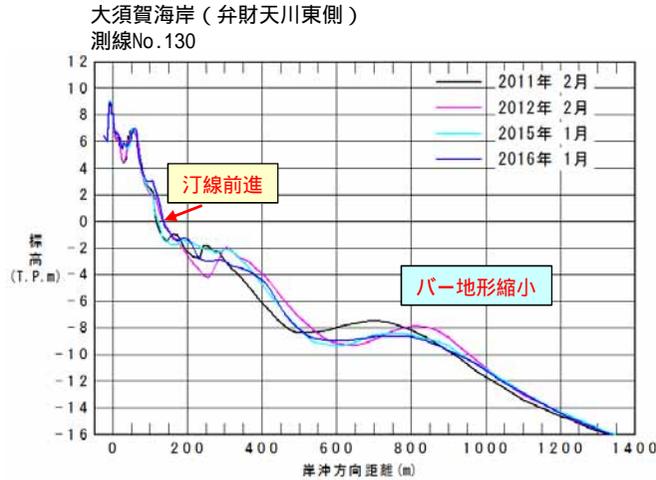
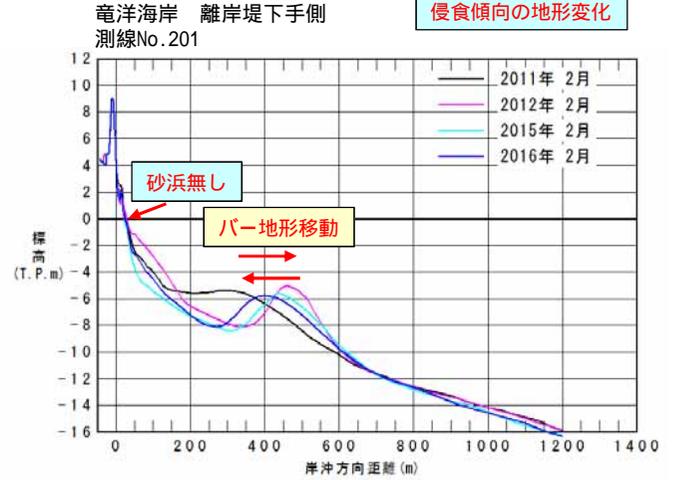
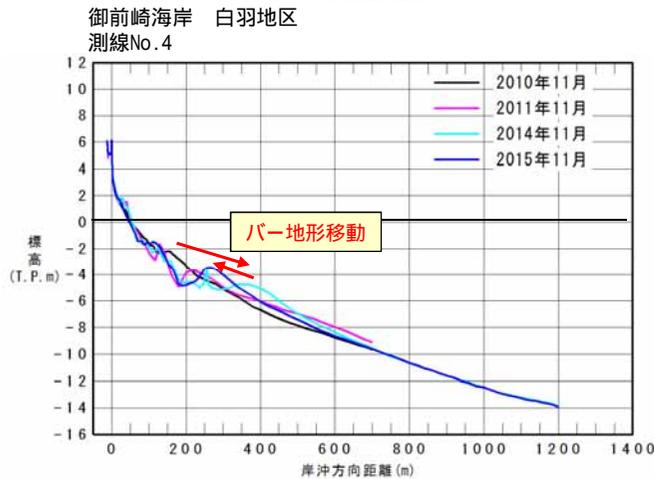
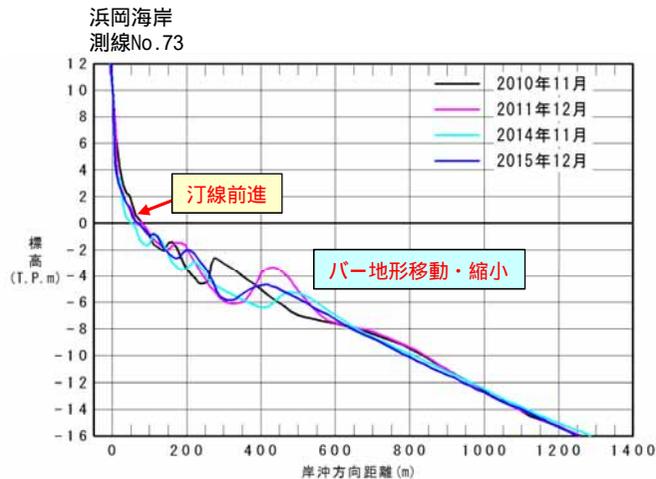
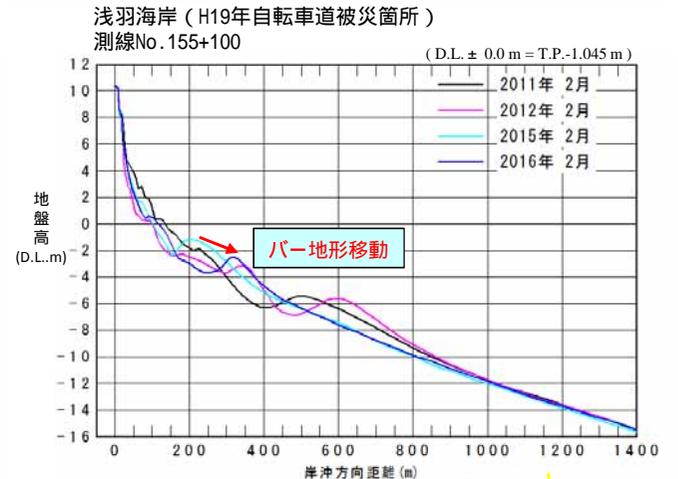
■天竜川東側海岸の海浜断面変化（2011（H23）年以降の最近の変化）

堆積傾向の地形変化
侵食傾向の地形変化

○平成23年度の台風により全体的にバー地形が沖合いに移動（天竜川西側と同様）。
○平成27年は、浅羽海岸を除きバー地形の岸側への移動傾向が見られるが、特段の大きな変化は見られない。

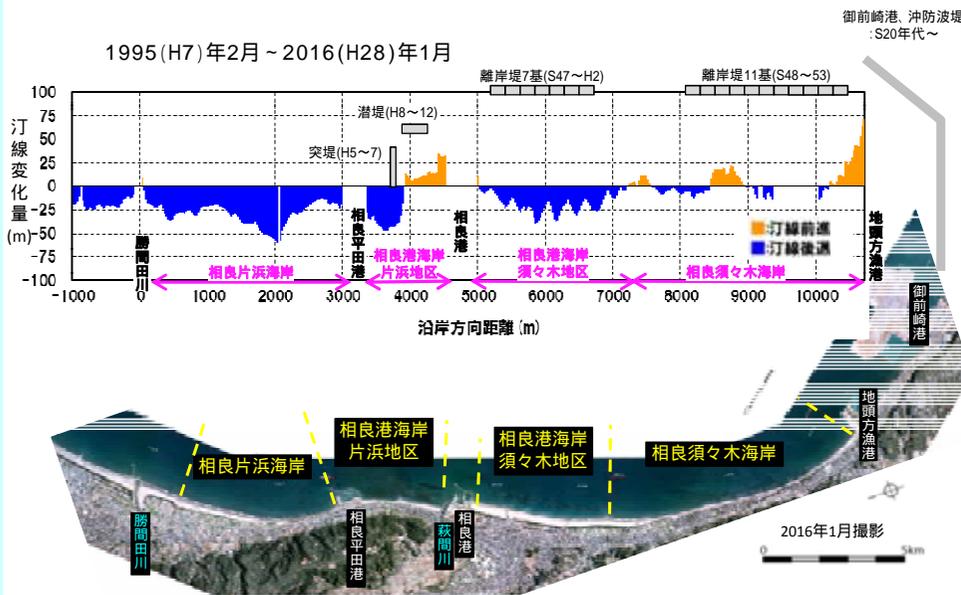
1995年2月と2016年1月の汀線位置の比較

■相良海岸の汀線変化・砂浜幅

- 相良須々木海岸は、離岸堤が設置されるものの汀線は後退し、南側では概ね砂浜が消失
- 相良港海岸須々木地区は、離岸堤背後で汀線の前進・維持傾向が見られるが、離岸堤と相良港の間で汀線後退傾向
- 相良港海岸片浜地区は、北側で汀線後退、南側で汀線前進傾向
- 相良片浜海岸は、汀線後退が北側に波及する形で侵食が進行

- 相良須々木海岸の離岸堤背後の一部、相良港海岸片浜地区の潜堤及び突堤で囲まれた範囲で汀線の前進が見られるが、それ以外の区間は全体的に後退しており侵食傾向

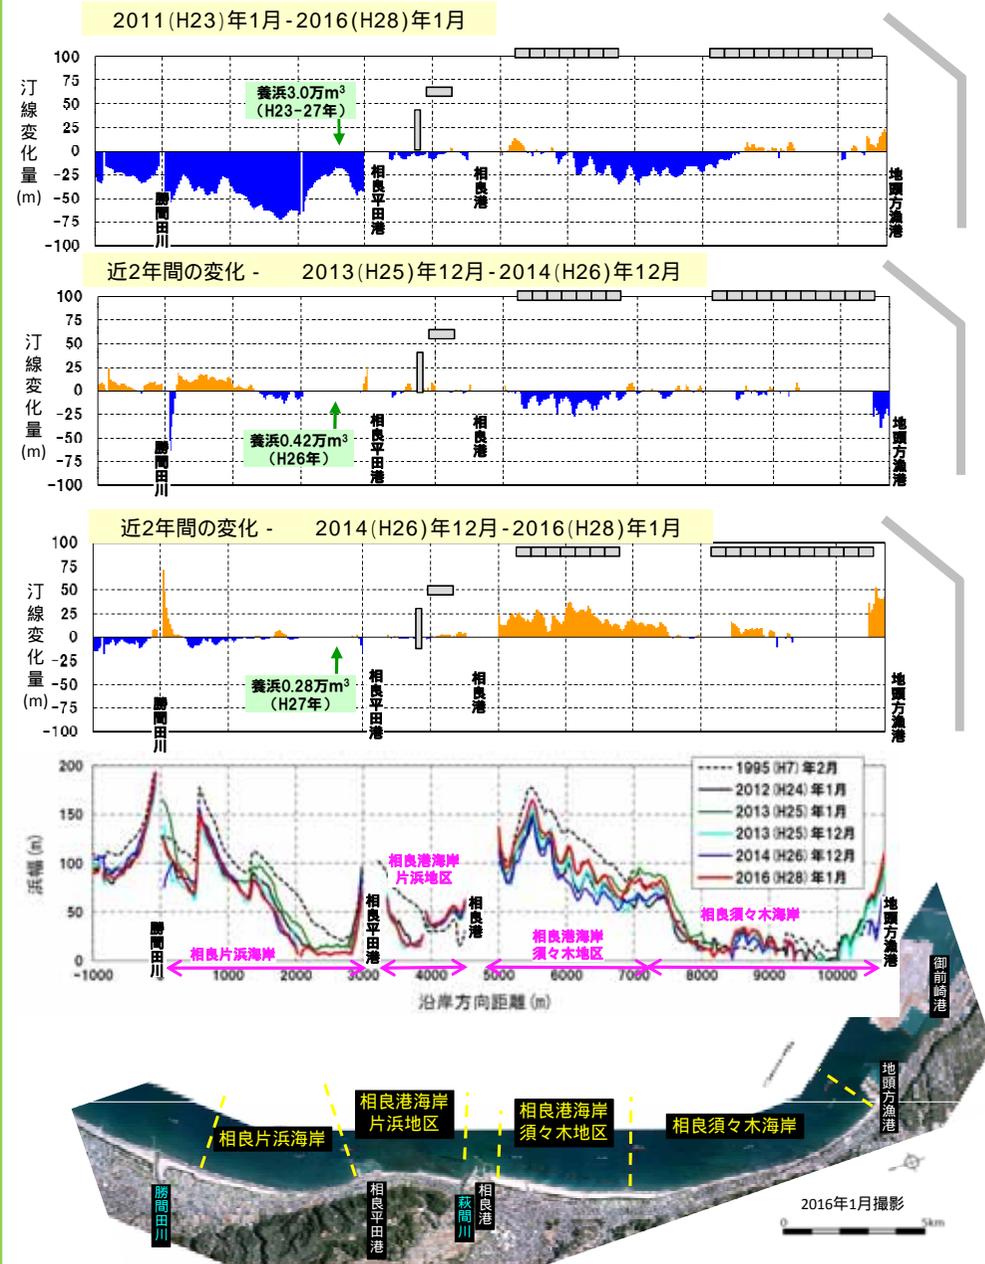
2011 (H23) 年以降の最近の変化

- 2011 (H23) 年の台風来襲により、ほぼ全域で汀線が後退
- 近1年間では相良港海岸須々木地区の離岸堤背後において汀線の前進が見られる
