第20回 遠州灘沿岸侵食対策検討委員会 検討資料

平成28年10月18日
静岡県

1. 平成27年度の事業及びモニタリング結果

2. 浜松篠原海岸の追加検討

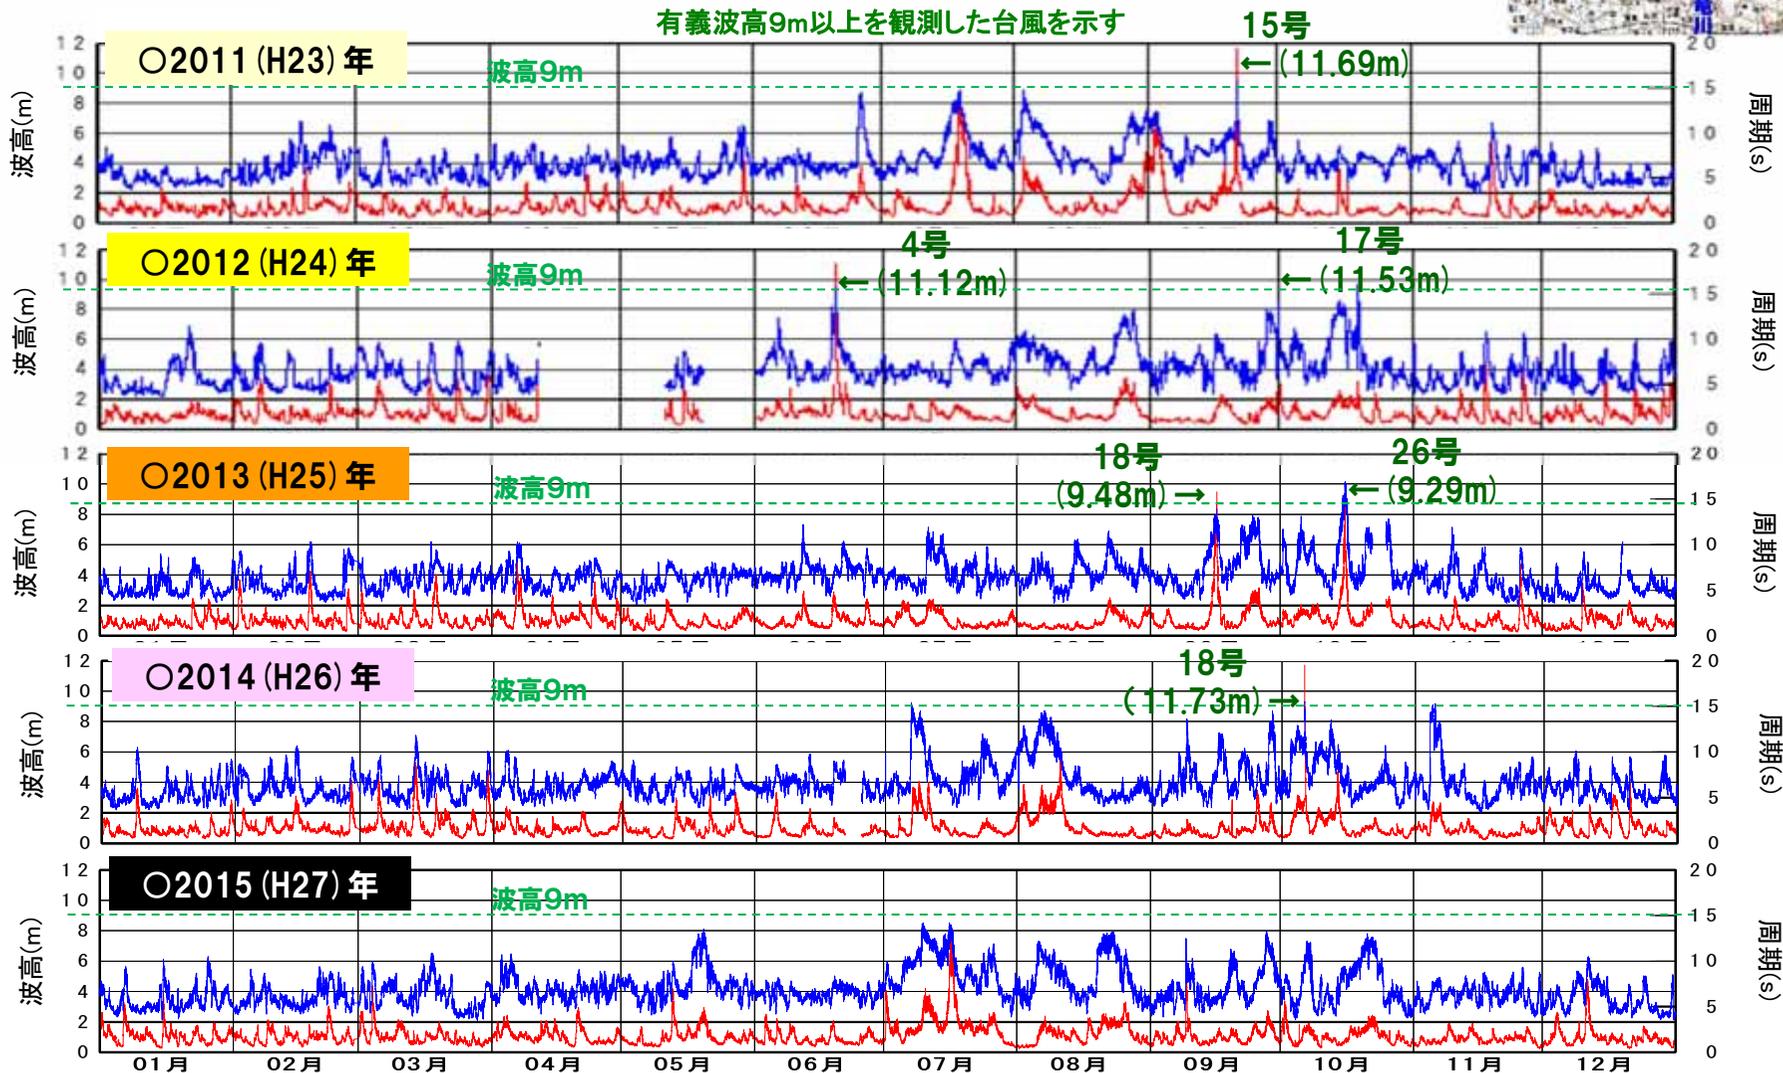
■ 竜洋観測所の有義波高, 有義波周期の時系列 (2011 (H23) 年~)

・2011 (H23) 年以降、計画沖波波高 ($H_0=9m$) 程度以上の波が年間1~2回程度来襲 (2015 (H27) 年は9m以上の波高は観測されていない)

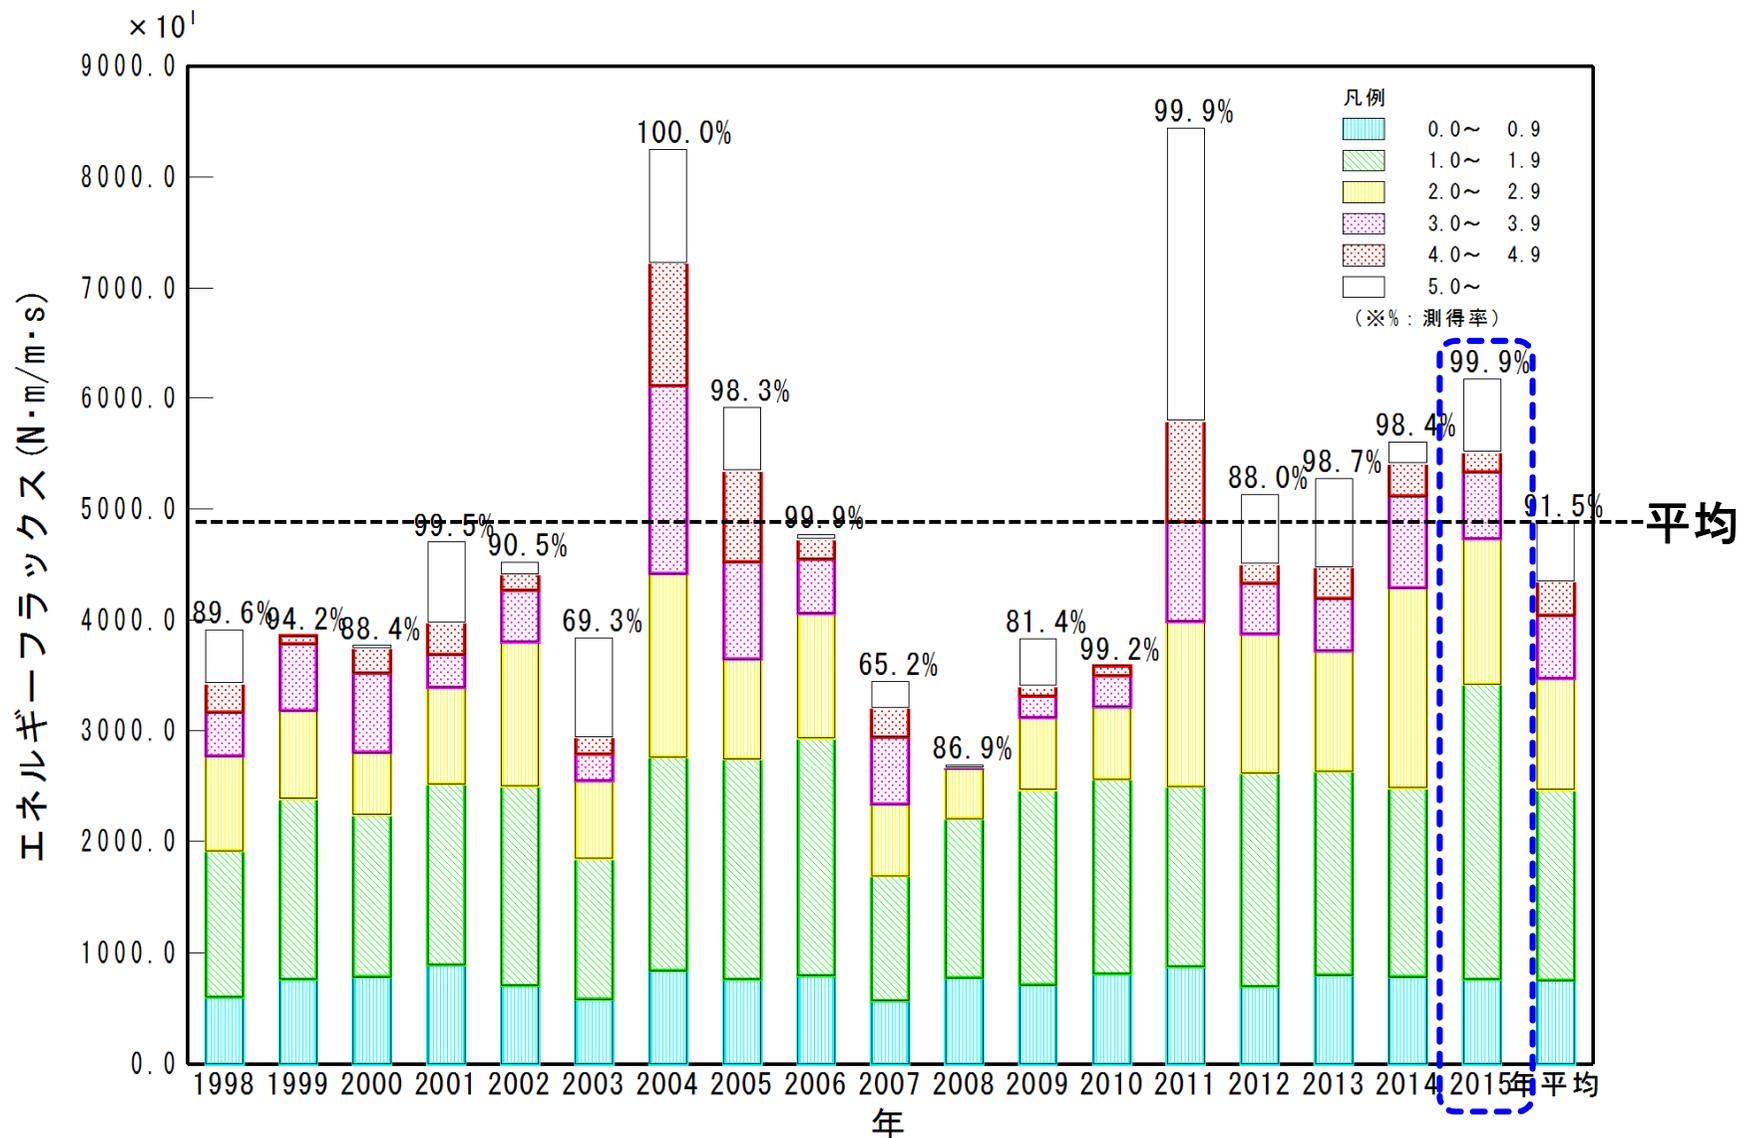
■ 竜洋観測所波浪データによる波浪エネルギー（1998 (H10) 年～）

- 2011 (H23) 年以降、2015 (H27) 年まで連続して平年以上の波浪エネルギーが作用
- 2015 (H27) 年は、最大有義波高は小さかったが、波浪エネルギーは比較的大きい

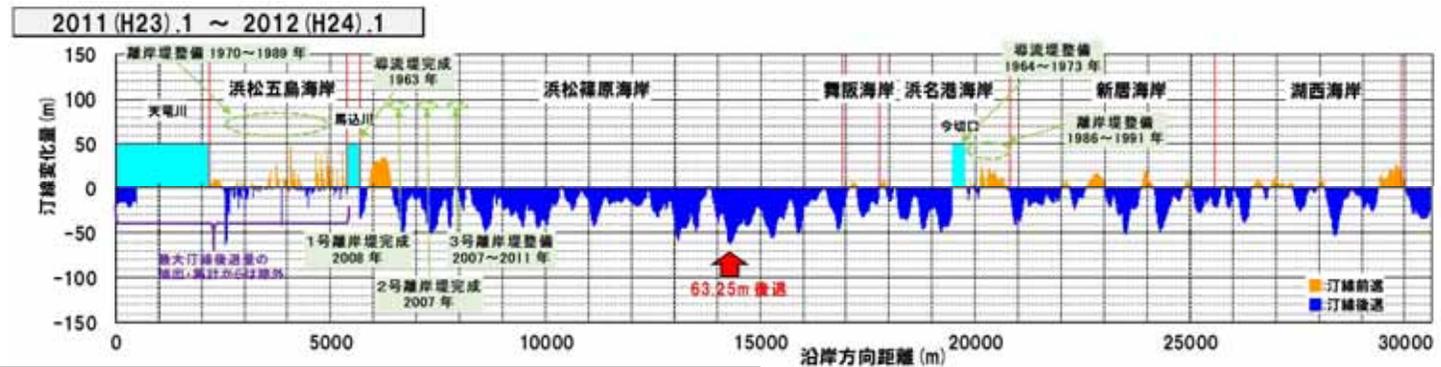
最大汀線後退量の抽出例 (2011年1月～2012年1月, 天竜川河口以西)

- 最大汀線後退量は、2時期の空中写真(撮影間隔は概ね1年間)の汀線位置を比較し、天竜川河口以西、以东それぞれで最大の値を抽出した。
- 外力は、汀線比較を行った2時期の間内において高波浪と高潮位がほぼ同時に発生した時の最大有義波高と最高潮位を抽出した。

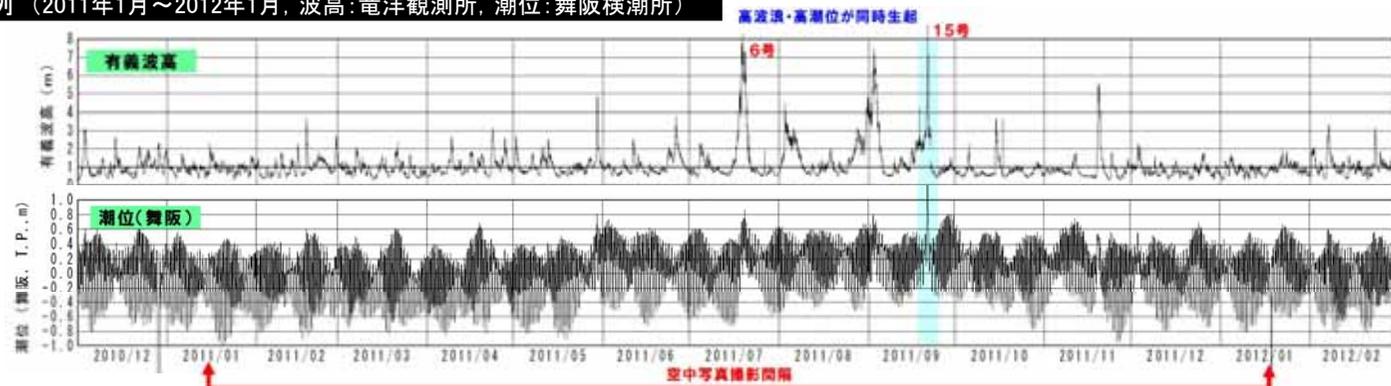
外力の抽出例 (2011年1月～2012年1月, 波高: 竜洋観測所, 潮位: 舞阪検潮所)

● 2002(H14)年2月～2016(H28)年1月の空中写真(14時期, 概ね1年間隔で撮影)より、撮影時期ごとの最大汀線後退量と、比較期間内における外力(高波浪・高潮位)を抽出・整理した。

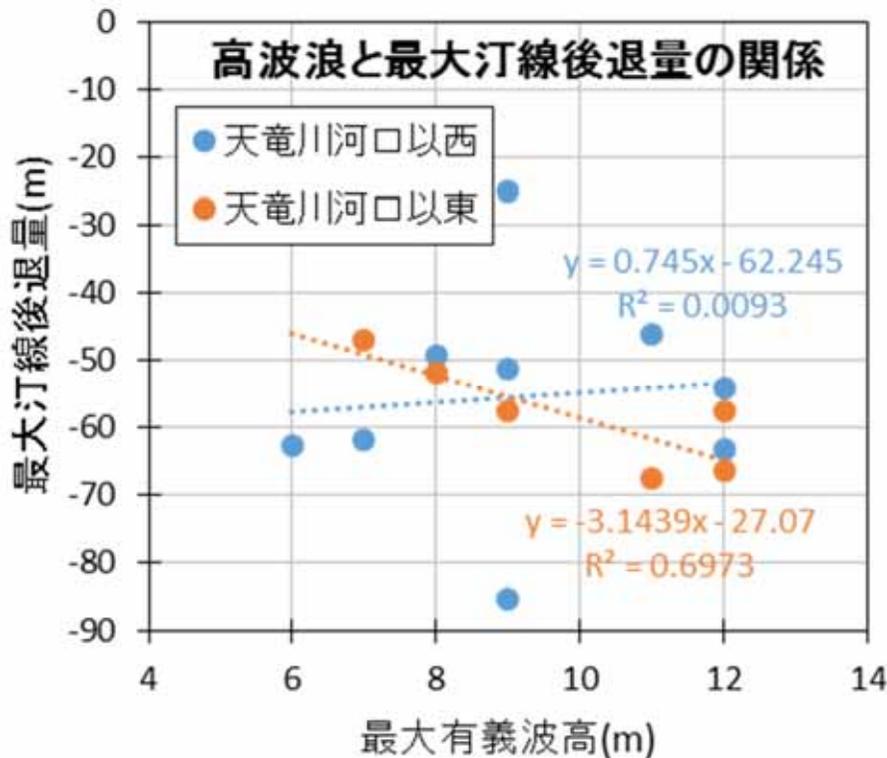
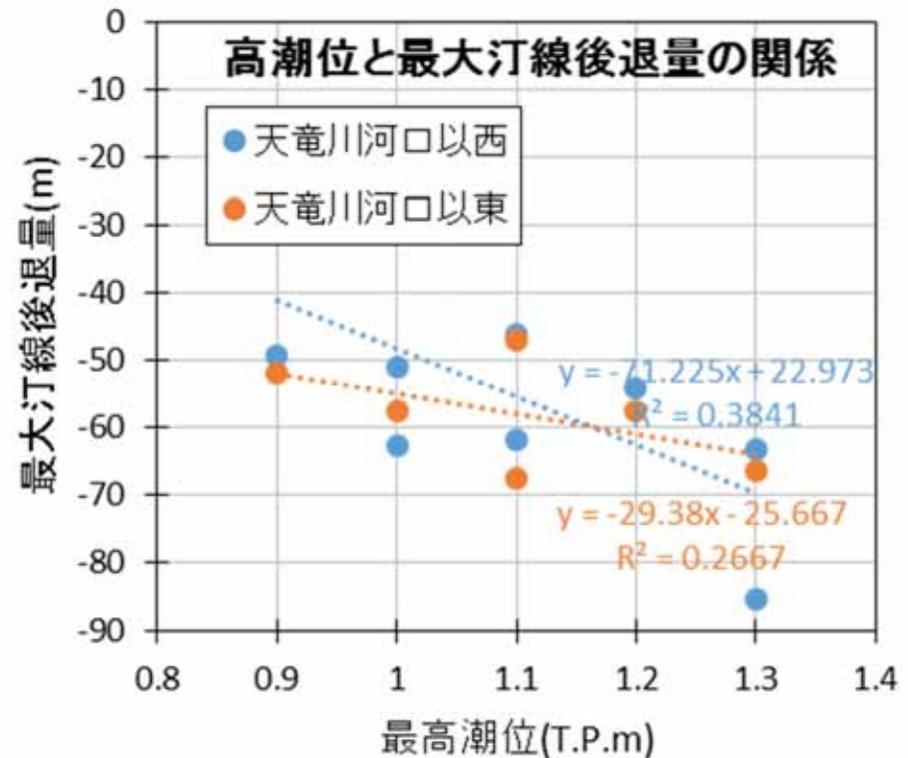
○抽出・整理した最大汀線後退量と、その期間に発生した高波浪・高潮位とを比較した。

○波高及び潮位が高くなると、汀線後退が大きくなる傾向は見られるが相関が明瞭ではない。

⇒汀線後退量が空中写真から読み取った変化量であるため、相関が明瞭ではない可能性がある。

検討項目	検討内容	検討結果
(1)汀線後退と外力の関係性	①高波浪・高潮位と汀線後退 ・高波浪と高潮位が同時生じた場合の汀線変化を整理・解析し、外力と汀線後退の関係性について検討。	○波高・潮位と汀線後退に明瞭な関係性は認められなかった。
	②汀線後退の発生頻度 ・1年間隔の空中写真が20年以上継続して実施されている、天竜川河口以西海岸の汀線データを対象にして汀線変化を整理し、汀線後退の発生頻度について検討。	○10～20年程度に1度の割合で汀線が70m以上後退している。
(2)沖合侵食（沖合の深み）と汀線後退の関係性	①沖合の深みと汀線後退 ・浜松篠原海岸の離岸堤設置を開始した2007年以降で、汀線後退が最も大きい2011年に着目し、測量データより沖合地形変化、汀線変化を整理し、沖合の深みと汀線後退の関係性について検討。	○2011年のような外力が作用して地形変化が生じた場合、 海浜断面面積が小さい方が、汀線後退量が大きくなる という、相関関係が見られた。 ○沖合の地形と汀線後退には関係性があり、 来襲外力と沖合の地形の状況によっては50m程度の汀線後退が生じることが確認 できた。
	②3号離岸堤下手側の地形変化特性 ・3号離岸堤の下手側の断面地形変化および予測計算結果を整理し、地形変化特性を検討。	○断面地形の経年変化より、沖合侵食の下手側への波及が推察され、3号離岸堤下手側は、現状では概ね維持傾向であるが、今後侵食に転じる可能性を示した。 ○数値モデルでも 3号離岸堤下手側の汀線付近では侵食が進行することが予測 された。

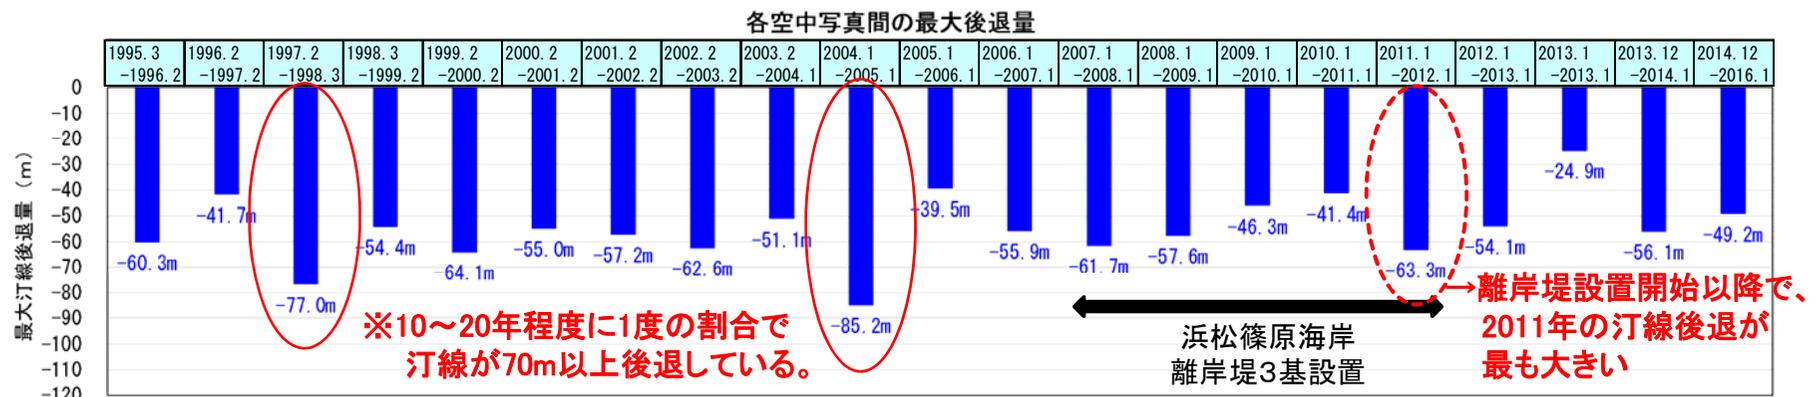
最大後退量の出現頻度 (n=21)

○ 2時期の空中写真（撮影間隔は概ね1年間）の汀線位置を比較して10m毎に変化量を算定し、最大汀線後退量を抽出し、各空中写真間の最大汀線後退量とした。

○ 汀線が80m以上後退した期間は、全21期間中、1期間であり、約21年間に1回発生したことになる。また、70~80m後退も1期間発生している。

→ 10~20年程度に1度の割合で汀線が70m以上後退していることから、この事象は頻繁に生じる事象ではないが、海岸事業として想定しておくべき事象であるとも言える。

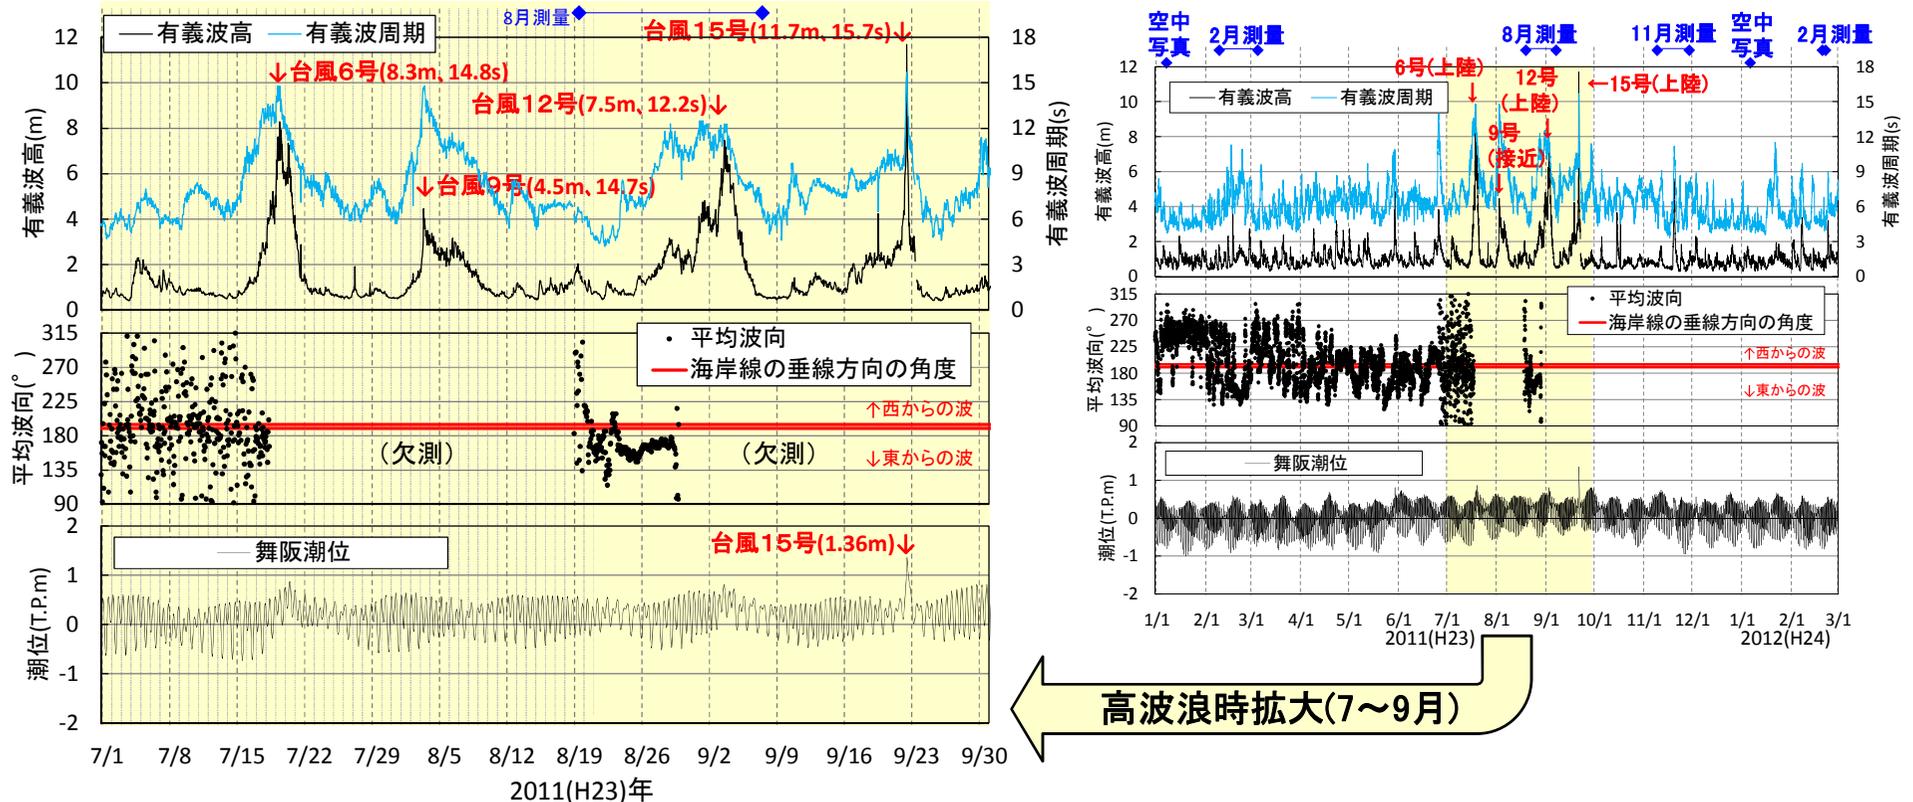
●離岸堤設置開始以降で汀線後退が最も大きい2011年の波浪、潮位の状況を整理した。

○2011(H23)年は、7月後半の台風6号による高波浪(有義波高8.3m、周期14.8s)来襲後、2週間以内に台風9号による高波浪(有義波高4.5m、周期14.7s)が来襲しており、さらにその1ヵ月後に台風12号(有義波高7.5m、周期12.2s)が来襲した。

→規模の大きい台風6号、9号来襲後の8月に測量が実施されており、顕著な地形変化を捉えている可能性があることから、2~8月*の測量を抽出し、より詳細な検討を行うこととした。

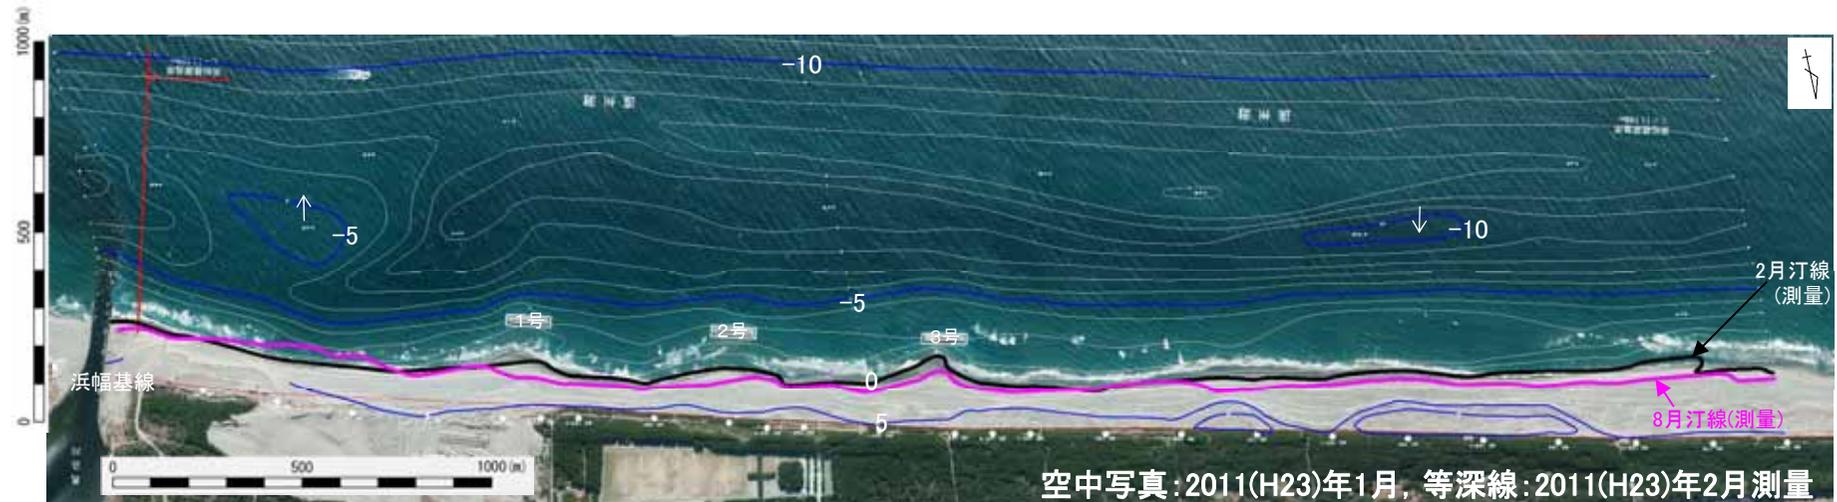
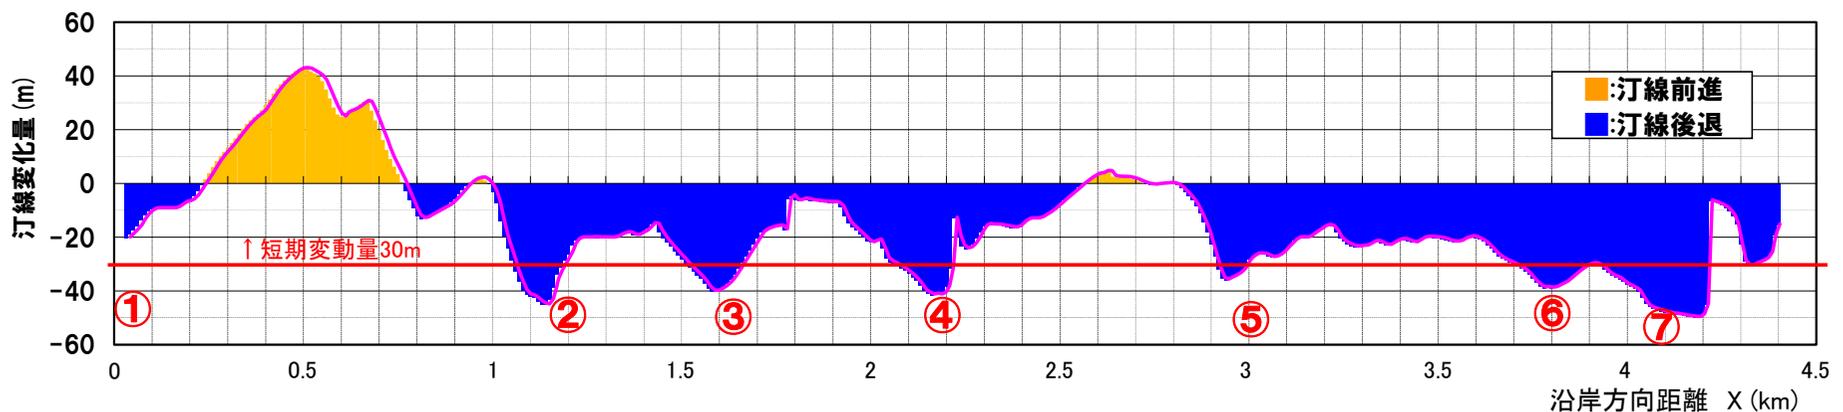
●2011年2月～8月の汀線変化について検討した。

○2月の汀線位置に対して、台風6号,9号,12号通過後の8月の汀線位置は、短期変動量30m以上の後退が複数箇所で局所的に生じている。

○汀線後退箇所①～④は構造物近傍であり、特に②～④は離岸堤背後のトンボロが後退したものである。

○3号離岸堤下手側を見ると、汀線後退が顕著な⑤～⑦が存在する一方で、X=2.6～2.7km地点では汀線後退が生じていない。

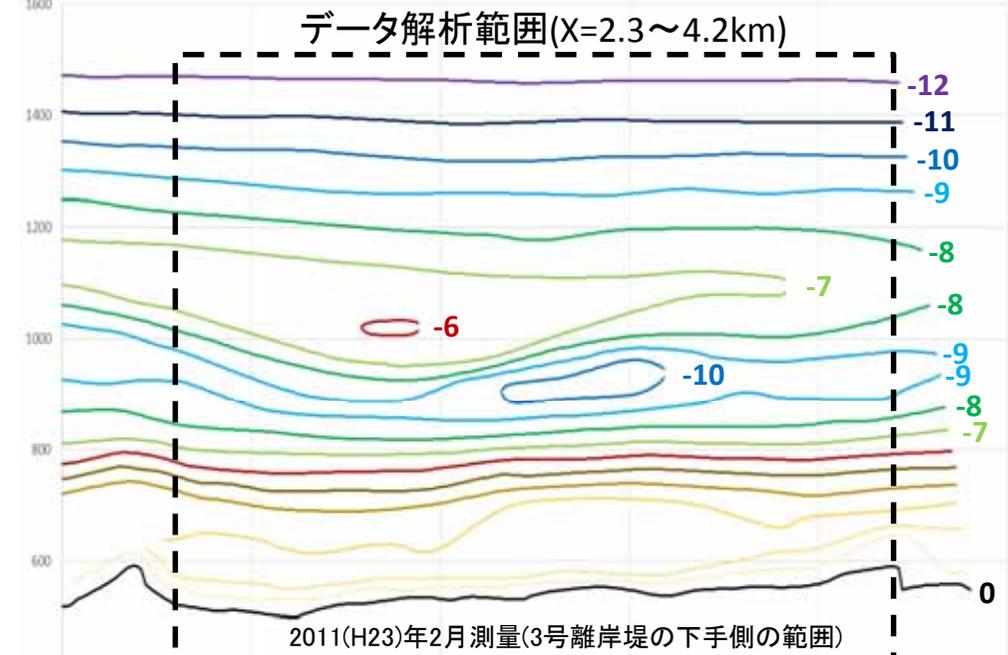
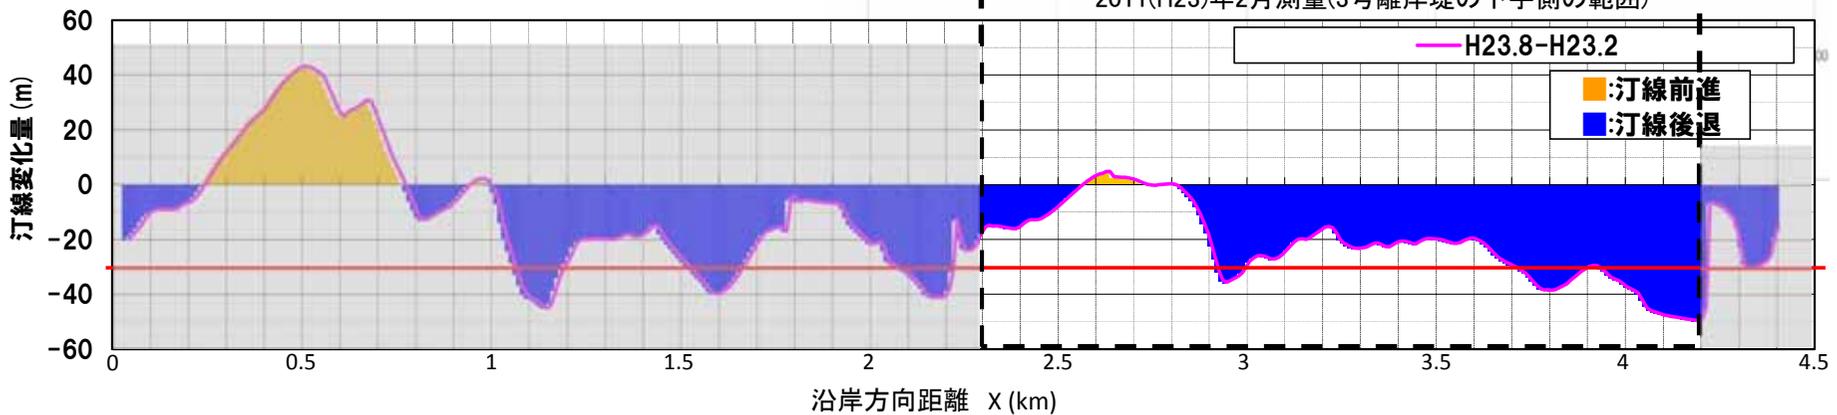
海浜断面イメージ

● 2011年2月～8月の期間において、 $X=2.3\sim 4.2\text{km}$ の範囲を対象として、10m間隔で0～-12m※の海浜断面積を算出した。
 ※地形変化の移動限界水深

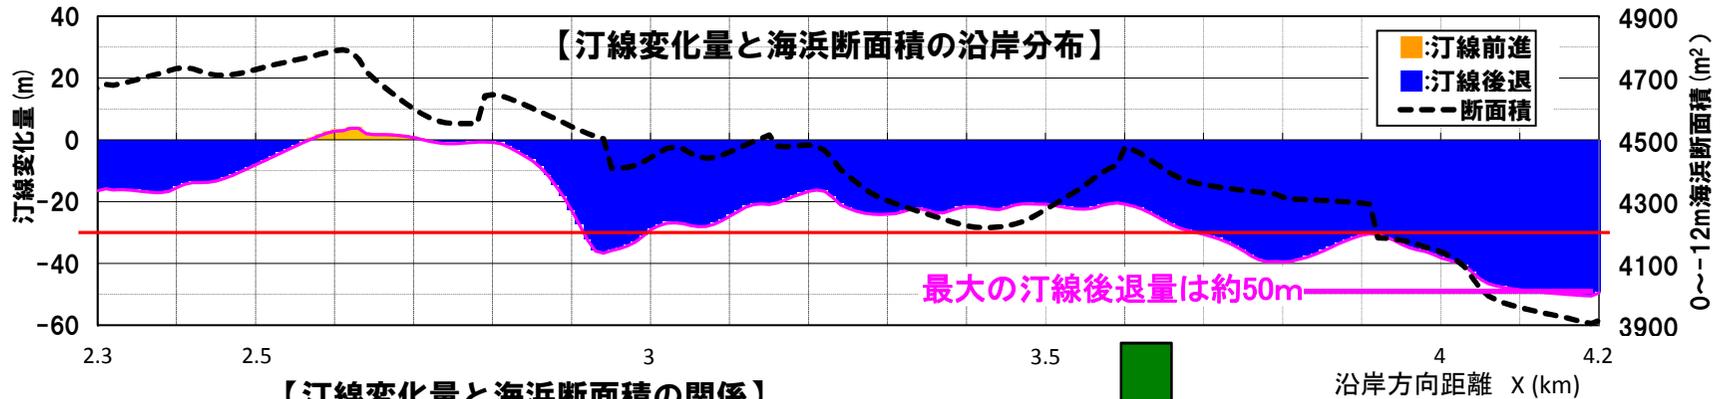
○2011年のような外力が作用して地形変化が生じた場合、汀線(0m)から-12mの海浜断面積が小さい方が、汀線後退量が大きくなるという相関関係が見られた。

→沖合の地形と汀線後退には関係性があり、来襲外力と沖合の地形の状況によっては50m程度の汀線後退が生じることが確認できた。

同一測線上の汀線変化量と海浜断面積の関係をプロットすると

一定の外力が作用して地形変化が生じた場合、海浜断面積が小さい方が汀線後退量が大きくなるという相関関係が見られた

- 2011年のような外力が作用して地形変化が生じた場合、海浜断面積が小さい方が、汀線後退量が大きくなる。
- 沖合の地形の状況によっては50m程度の汀線後退が生じる。

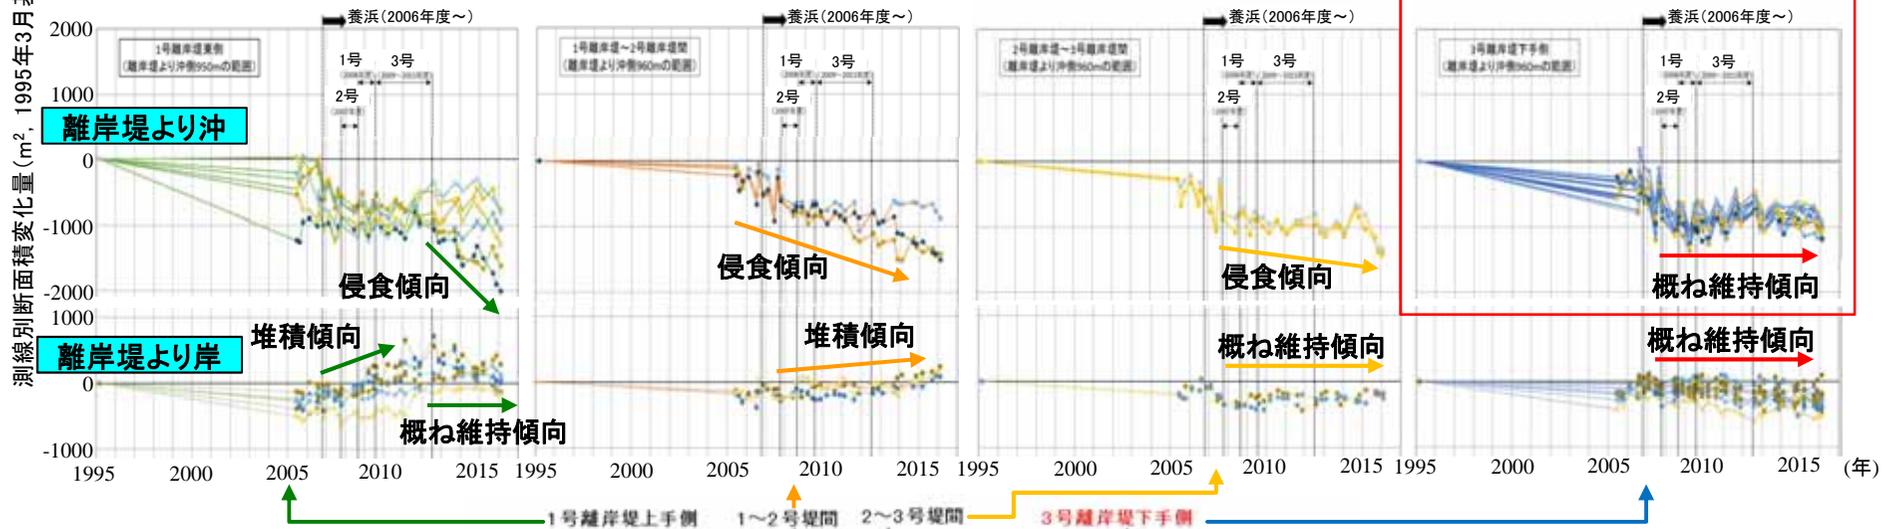
● 3号離岸堤の下手側を含む離岸堤周辺の断面地形の経年変化を整理し、地形変化特性を検討した。

○ 離岸堤より岸側について、養浜及び離岸堤設置以降、1号離岸堤上手側では2012年頃までに堆積しその後維持傾向、1~2号堤間は堆積傾向、2号堤より下手側は概ね維持傾向となっている。

○ 離岸堤より沖側について、いずれも1995年3月に比べると減少しているが、上手側に位置する範囲ほど侵食速度が大きい傾向にあり、侵食が上手側から波及していると推察される。したがって、3号離岸堤下手側は現状では概ね維持傾向であるが、今後侵食に転じる可能性がある。

- 離岸堤区間では、汀線付近は養浜の実施等により砂浜回復が見られるが、離岸堤沖側では侵食が進行している。
- 3号離岸堤下手側は、汀線付近・沖側ともに現状では維持傾向であり、2011年の海浜断面積と同様である。
- さらに、将来の予測結果より、沖合の侵食が今後、下手側に波及し海浜断面積が減少する可能性がある。

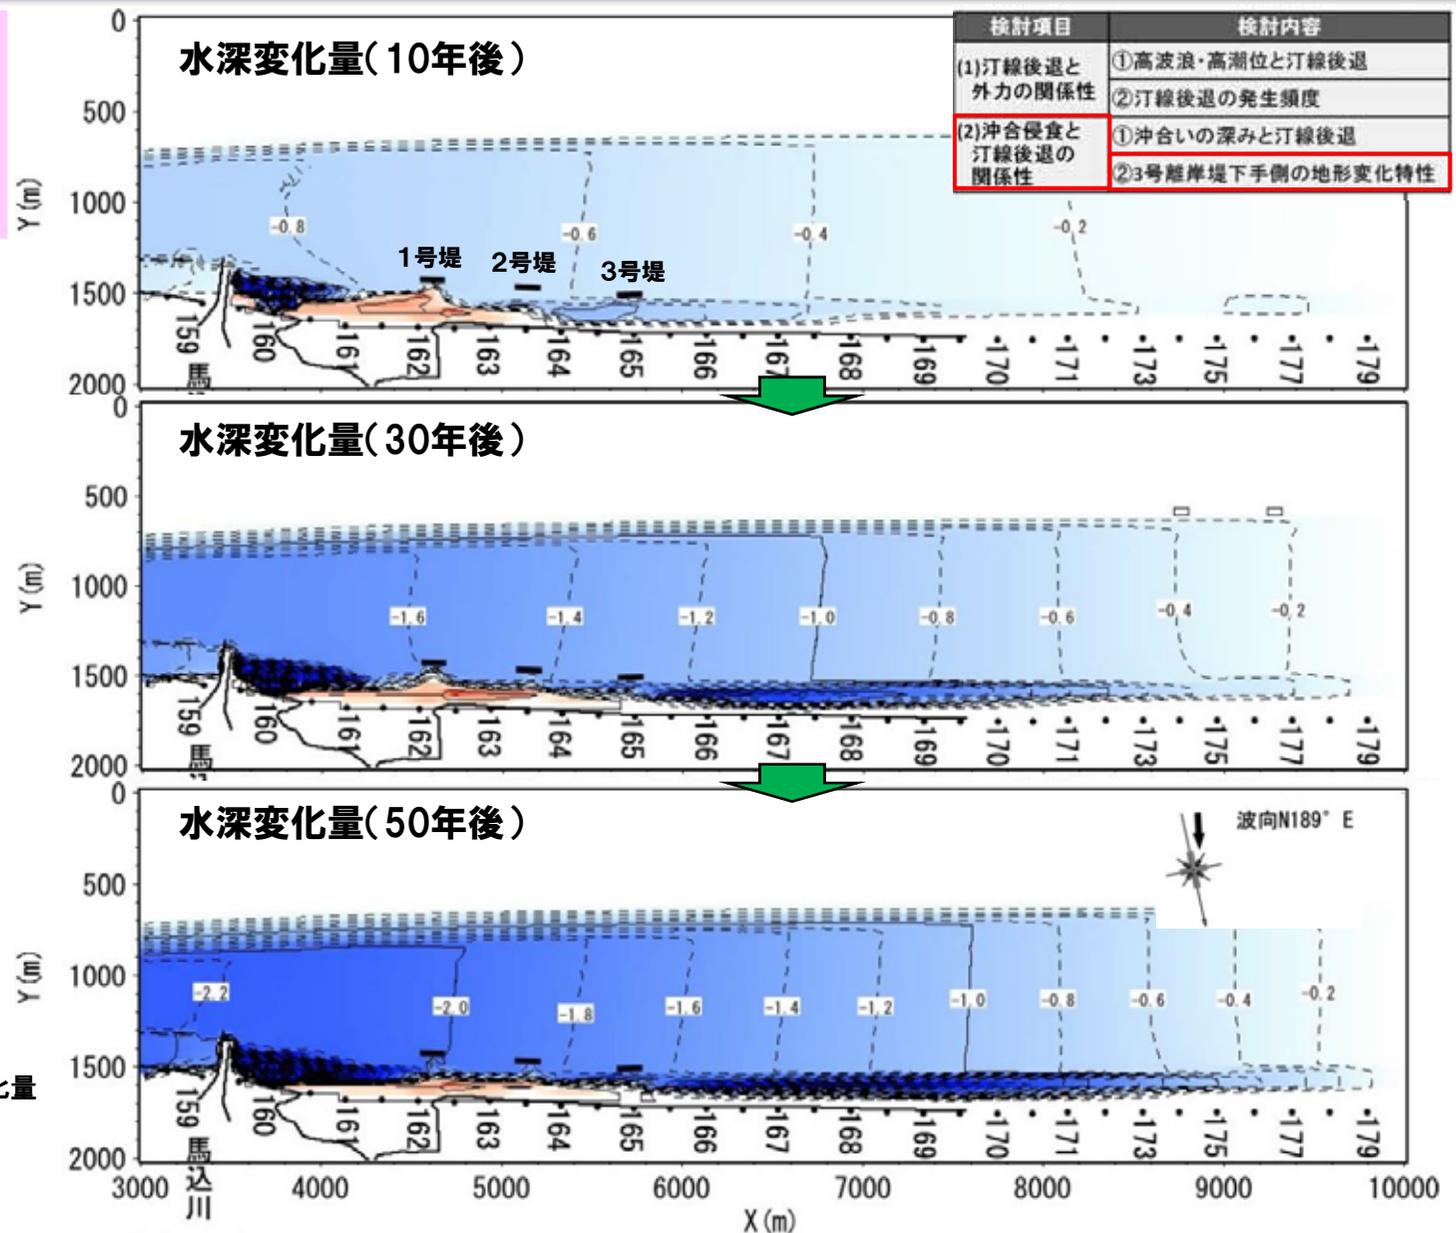
●3号離岸堤の下手側の予測計算結果を整理し、地形変化特性を検討した。

- 養浜を中止した場合の等深線変化モデルによる将来地形の予測計算結果では、馬込川右岸付近の養浜材として投入していた土砂の一部が移動して離岸堤背後に堆積するが、それ以外の箇所では侵食が進行する。
- 前面海域の侵食は全体的に西側に拡大していく。
- 特に、3号離岸堤下手側の汀線付近の深掘れが進行し、汀線は大きく後退していく。

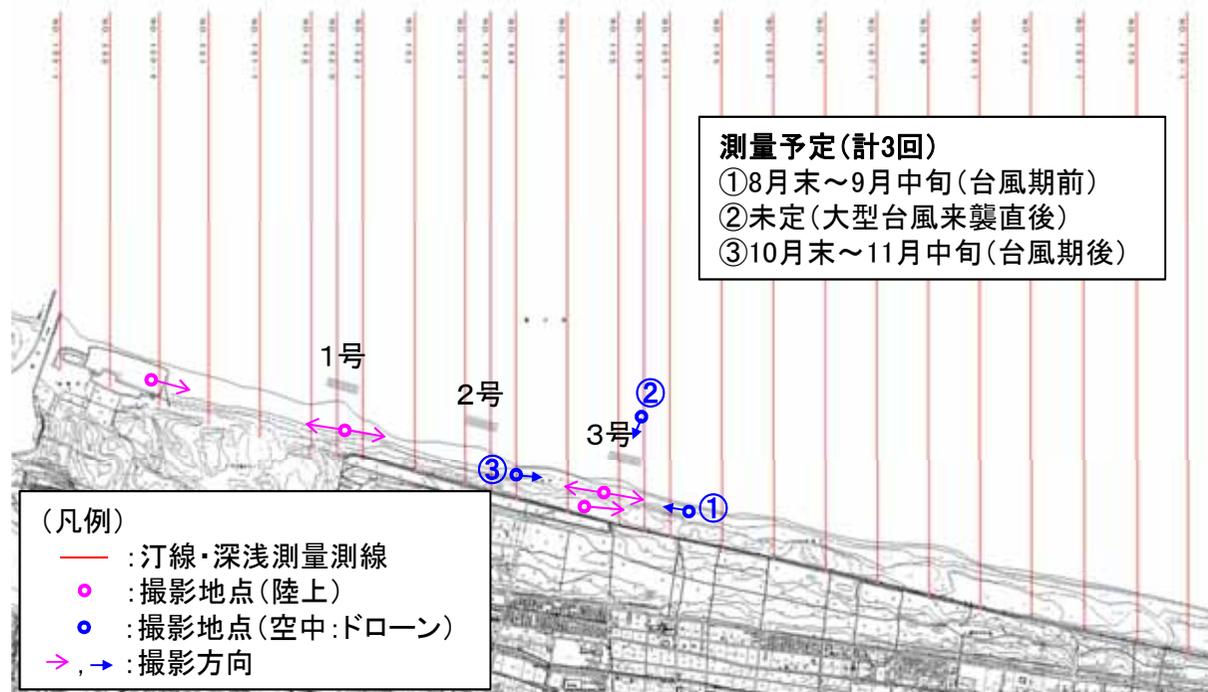
2016(H28)年度に実施予定の測量測線位置図及び定点撮影地点

- 今年の台風期に急激な汀線後退が生じるかを現地でモニタリングする。
- 具体的には、台風期前後＋高波浪来襲直後において、測量とドローン等による定点写真撮影を実施する。

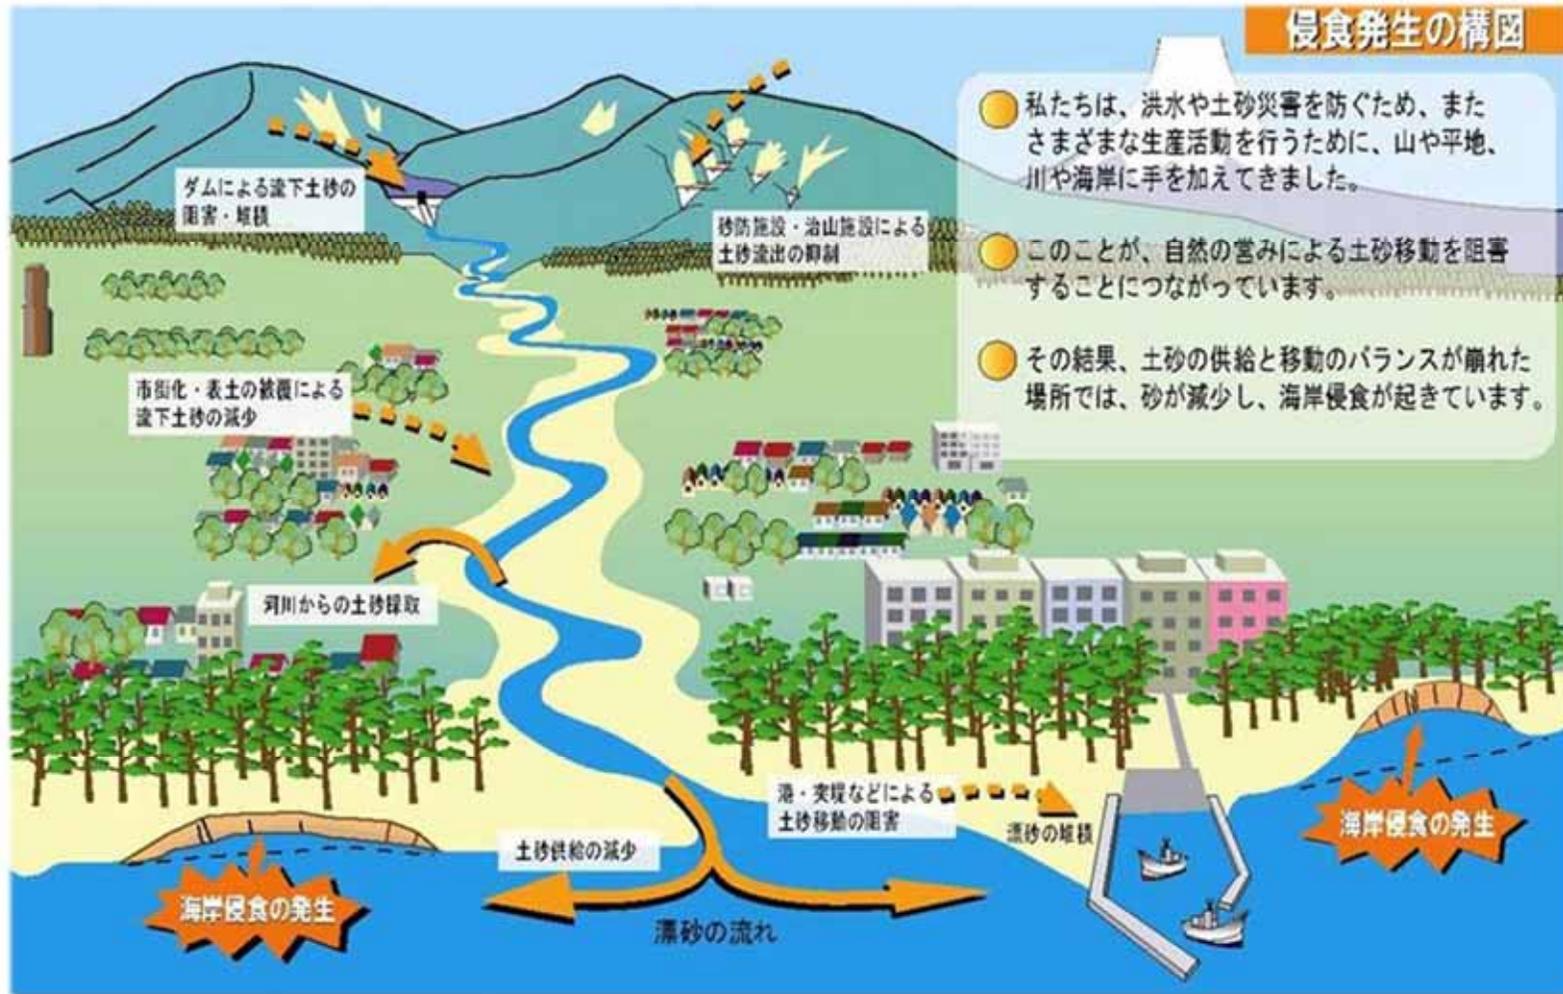
- 山地、ダム、河道、海岸ではそれぞれの事業目的を達成するため工事・対策を実施してきた。
- その結果、土砂のアンバランスが生じ、海岸域では慢性的な侵食が発生している。

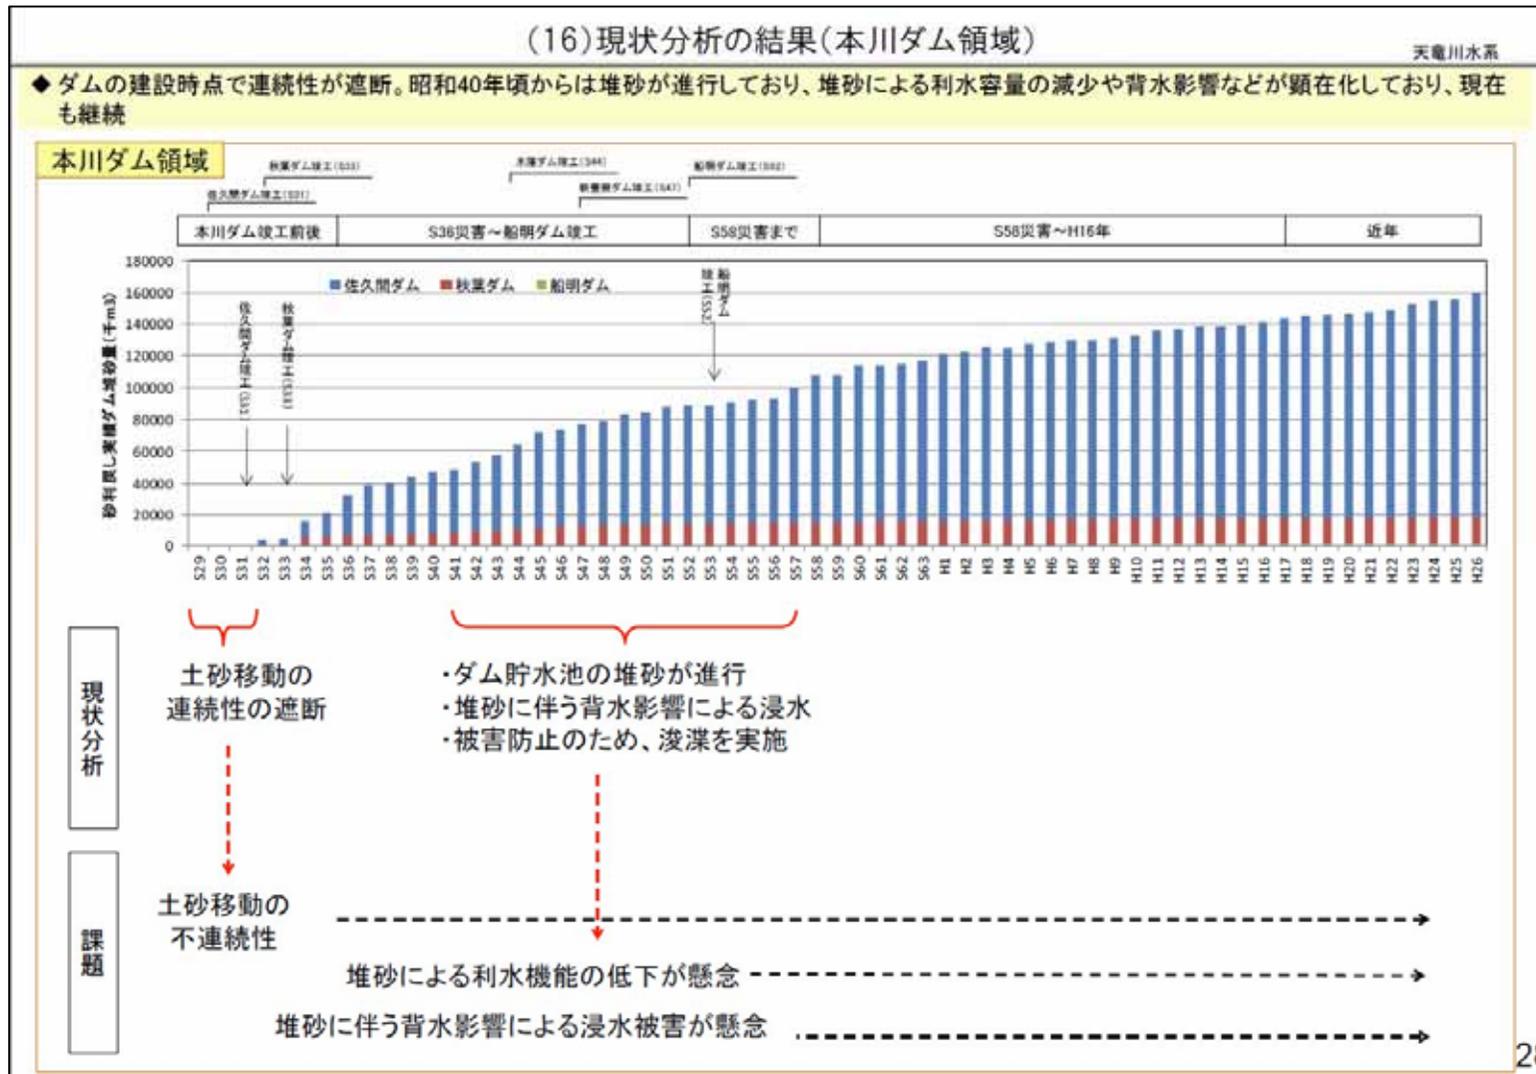
- 3つのダム(佐久間ダム、秋葉ダム、船明ダム)の1954(S29)~2014(H26)年の堆砂量の合計値は、約16,000万m³(砂利採取分を戻した実質堆積土砂量)となる。

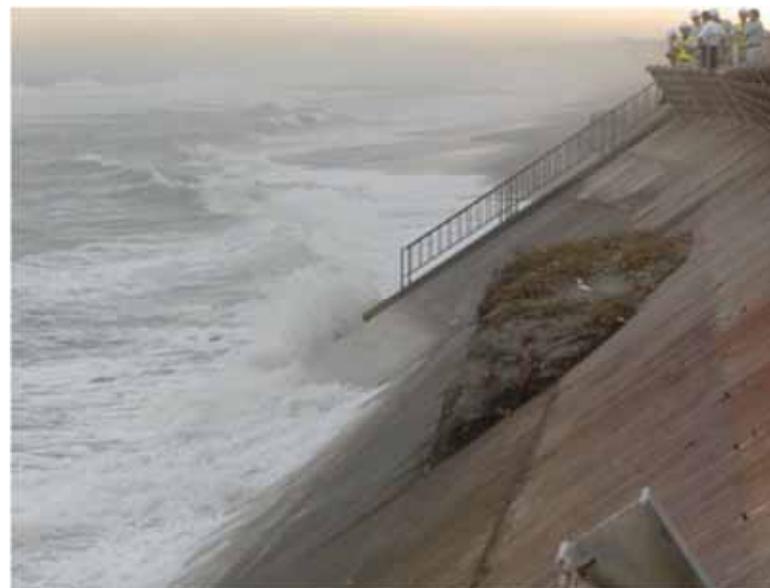
2002年 新居海岸の侵食によるBP基部露出

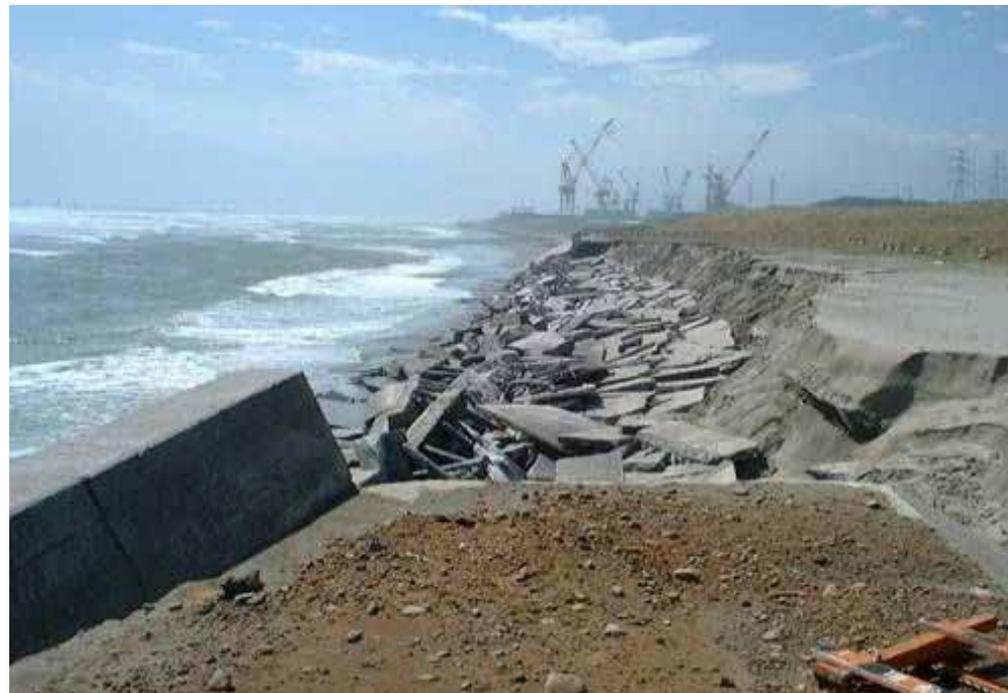
2005年 御前崎海岸の堤防崩壊

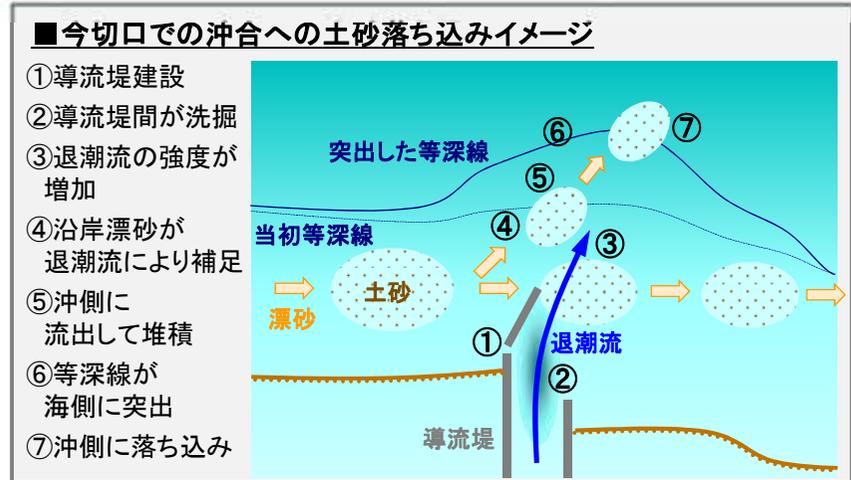
■測量より算定した土砂変化量の経年変化

➤ 今切口周辺の測量成果を用いた1977(S52)～2005(H17)年土砂変化量の解析結果(宇多ら(2008))では、下記の知見が得られている

- ① 今切口周辺海域は、全土砂量が9.6万 m³/年の割合で増加
- ② 全土砂量のうち、3.6万m³/年が水深10m以深に落ち込み汀線付近には戻れない

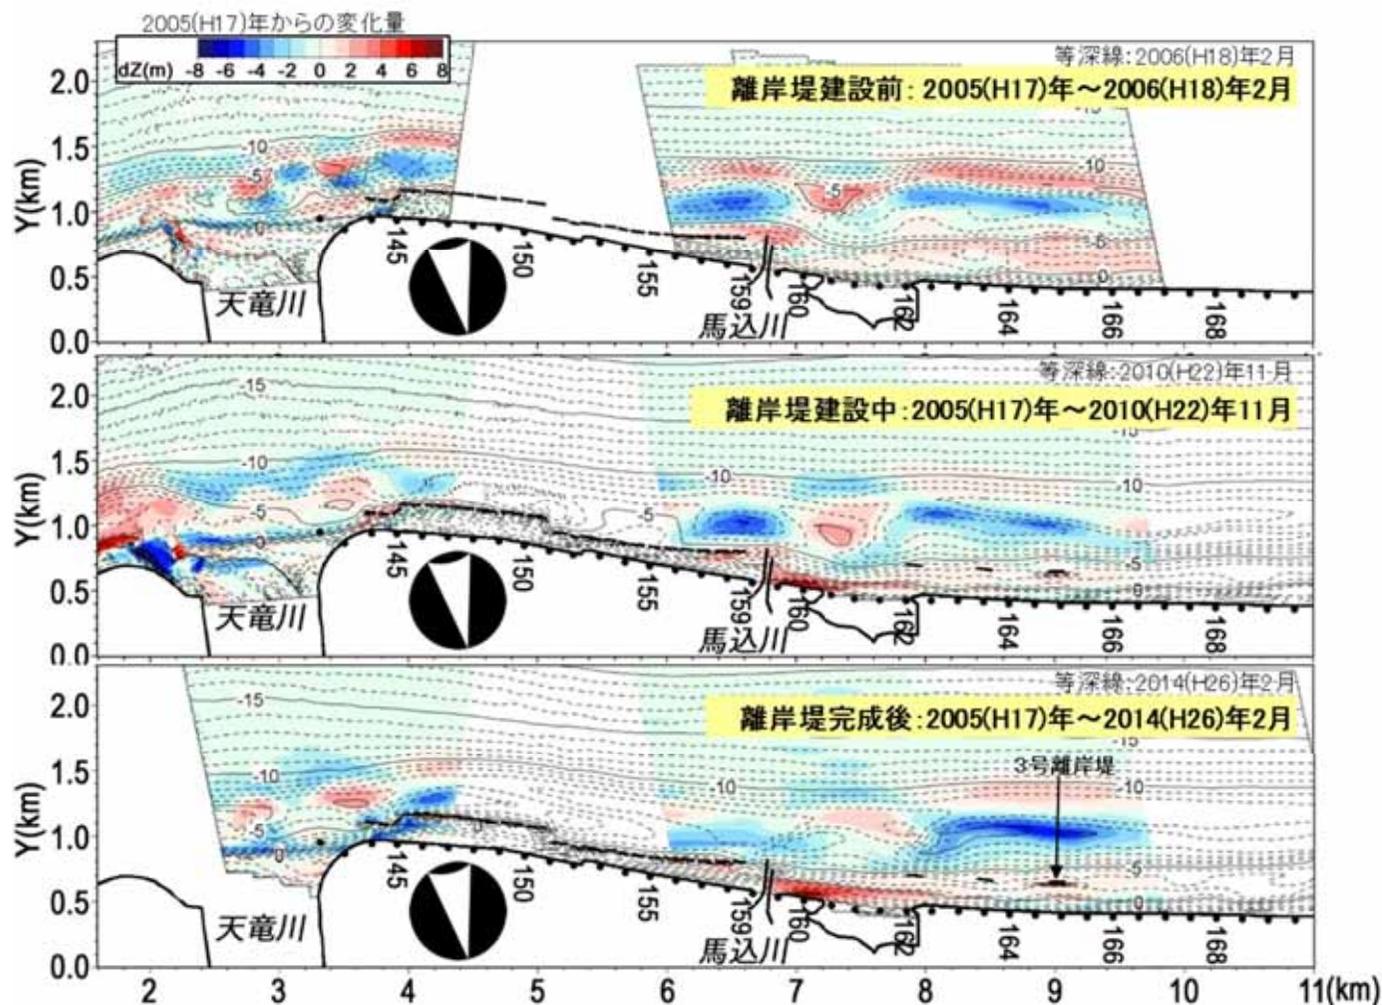
- 浜松篠原海岸では、汀線変化以外に、海中部でも地形変化が生じている。
- 下図は浜松篠原海岸の近年の水深変化である。離岸堤建設前より沖合に侵食が生じており、徐々に下手側に波及している傾向が伺える。
