第20回 遠州灘沿岸侵食対策検討委員会 検討資料

平成28年10月18日
静岡県

1. 平成27年度の事業及びモニタリング結果

2. 浜松篠原海岸の追加検討

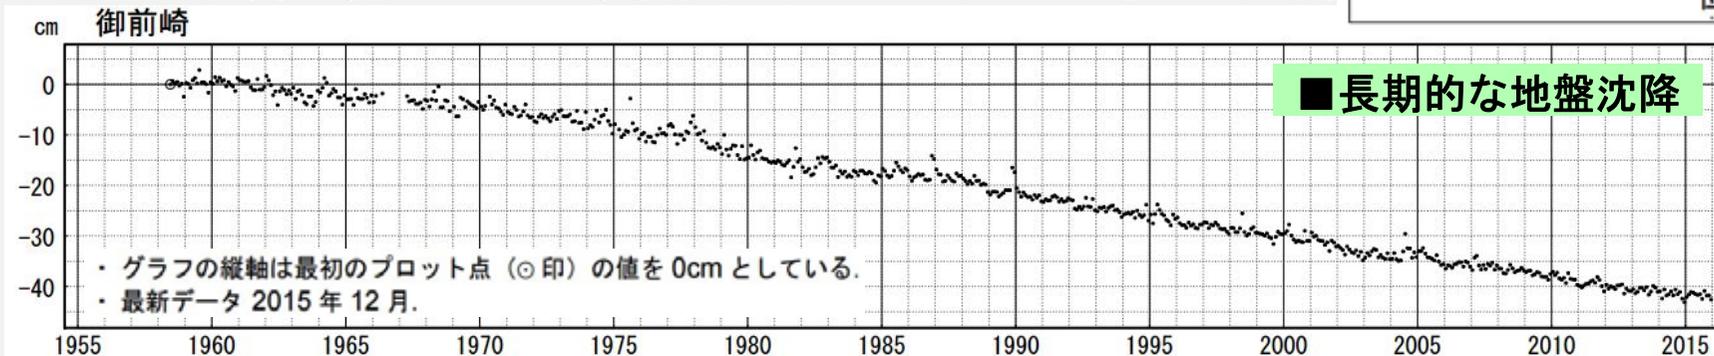
- 長期的な地盤変動が生じており、御前崎では、1960(S35)頃～2015(H27)頃年の約55年間で40cm程度(8mm/年程度)、地盤が沈降している。
- 地盤の沈降は見かけの土砂損失となっていることが考えられる。
