# 第17回 遠州灘沿岸侵食対策検討委員会

## 検討資料

平成26年6月3日  
静岡県

## 2. 御前崎海岸の侵食対策

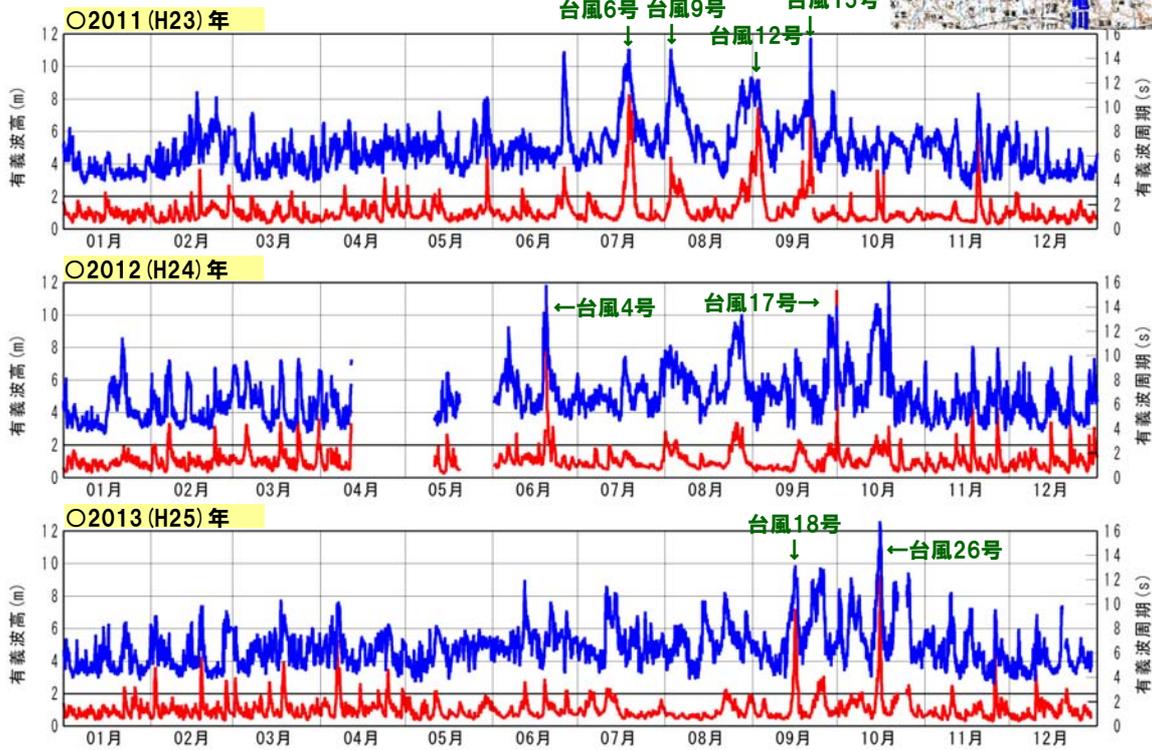
## ■竜洋観測所の有義波高、有義波周期の時系列 (2011 (H23) 年～2013 (H25) 年)

・2011 (H23) 年以降、有義波高6m以上の波が高頻度で来襲

有義波高6m以上を観測した台風を示す

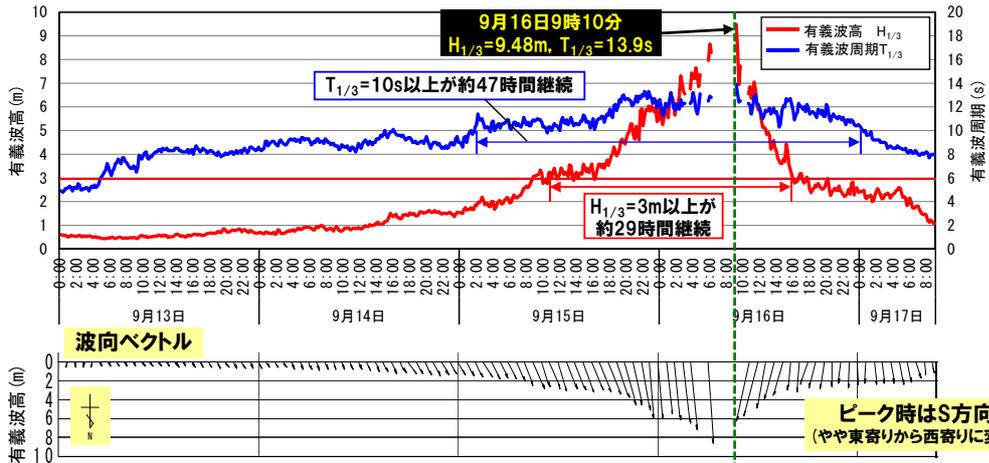
## ■竜洋観測所波浪データ（10分毎 2013 (H25) 年9月13日～17日） ※波向は毎正時

・周期の長い高波が継続

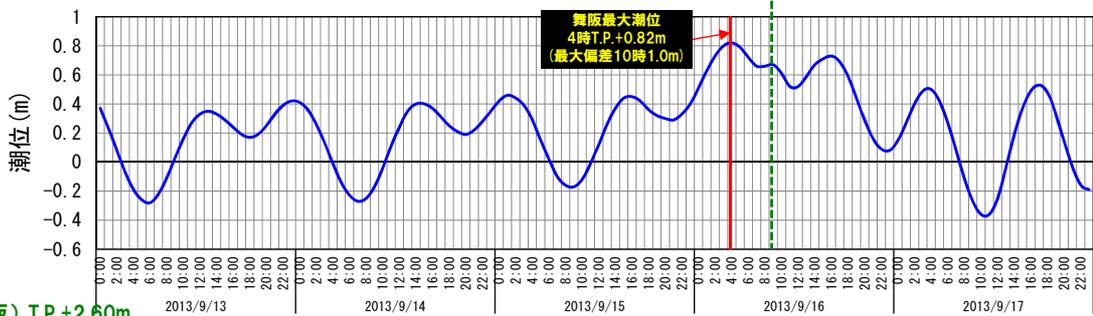
## ■舞阪観測所潮位データ（毎正時 2013 (H25) 年9月13日～17日）

○計画高潮位（舞阪）T.P.+2.60m

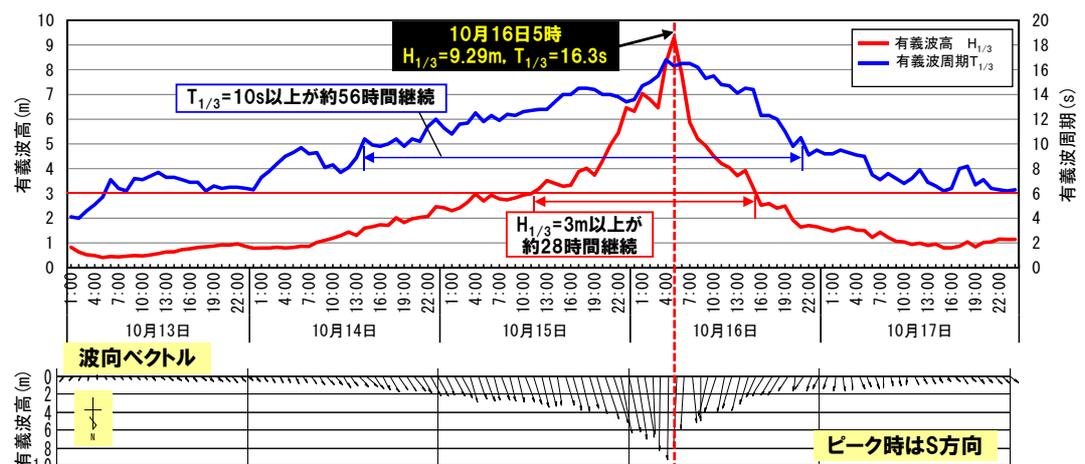
## ■竜洋観測所波浪データ（毎正時 2013 (H25) 年10月13日～17日） ※波向は毎正時

・周期の長い高波が継続

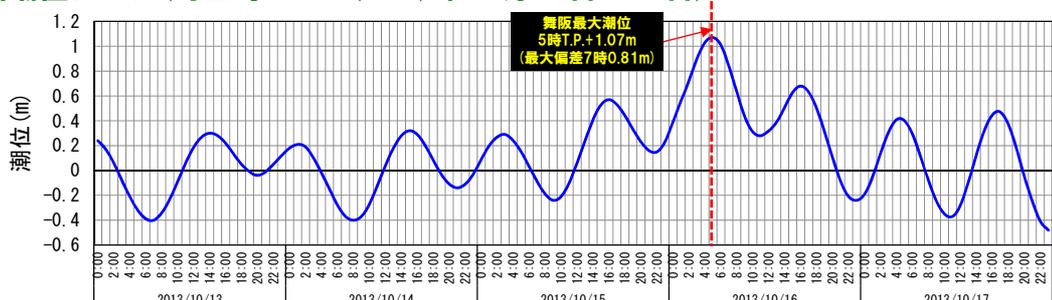
## ■舞阪観測所潮位データ（毎正時 2013 (H25) 年10月13日～17日）

○計画高潮位（舞阪）T.P.+2.60m

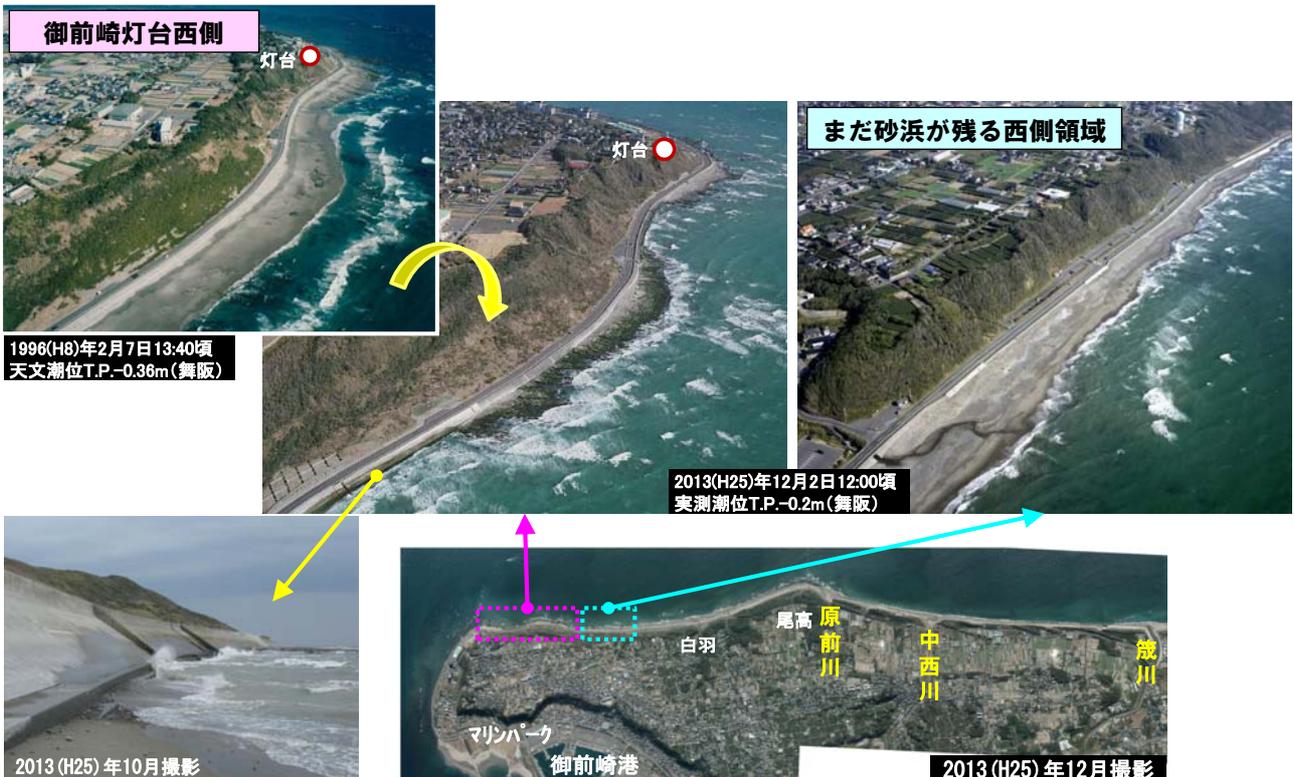
【砂浜の消失】

1990年代は御前崎海岸の灯台西側付近に砂浜が広がっていたが、現在はほぼ消失している。砂浜が残る西側領域においても侵食が進行している。

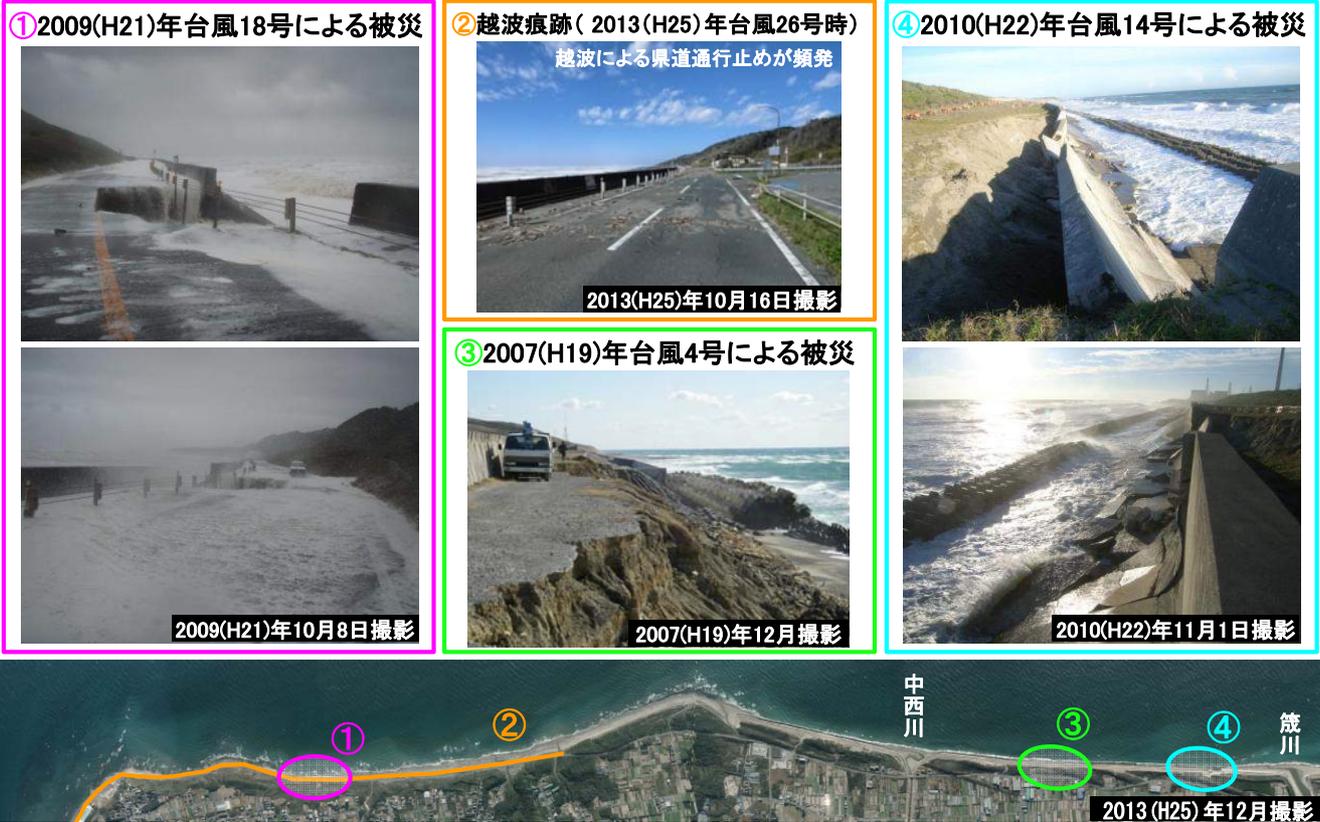
【護岸の被災や越波】  
 侵食の進行により砂浜が消失し、海岸護岸の被災や越波による県道の通行止めが頻発している。

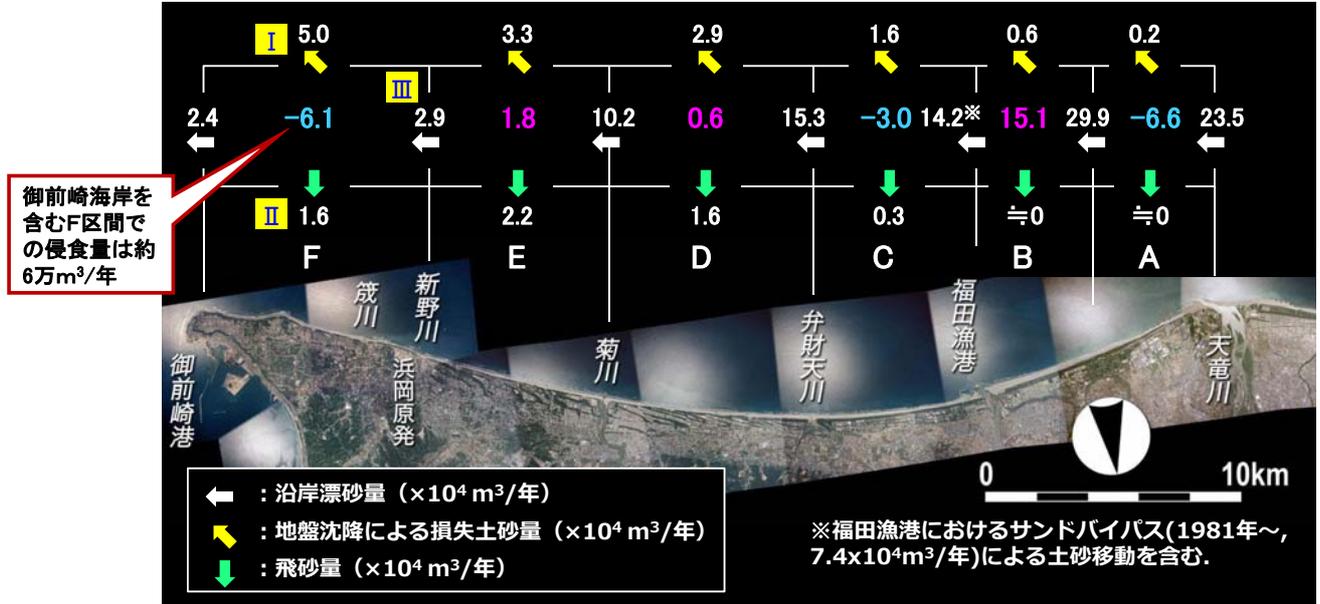
●天竜川河口～御前崎間の近年の土砂動態(土砂収支図)

○第15回委員会での検討により、御前崎海岸の侵食要因を解明し、地盤沈降と飛砂の影響を考慮した土砂動態を推定した

- I : 長期的な地盤沈下 (8mm/年→海岸全体で5万m<sup>3</sup>/年の侵食)
- II : 飛砂による海岸からの土砂損失 (海岸全体で1.6万m<sup>3</sup>/年の損失)
- III : 西側からの沿岸漂砂量(供給土砂)の減少 (沿岸漂砂量4.9 (1946-1966)→2.9万m<sup>3</sup>/年(1977-2008)) (要因:天竜川からの流出土砂量の激減, 福田漁港による沿岸漂砂の阻止, その他)

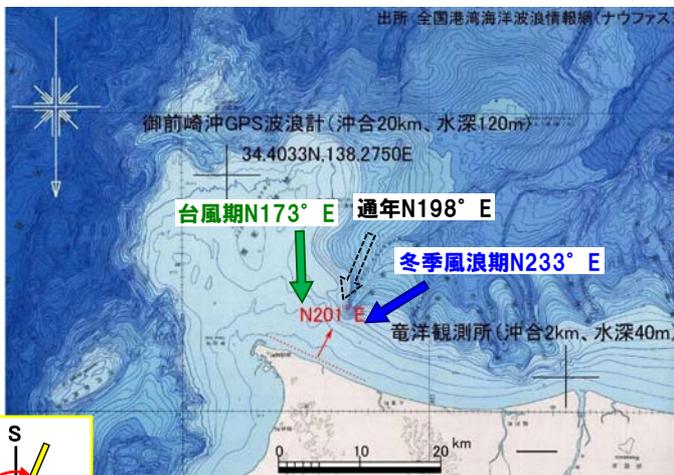
●波向別エネルギー比(2009～2013年の観測データ)

海岸線への法線方向(N201° E)を基準としたエネルギー平均波向は、  
 通年(1～12月) : 3° 左回り(N198° E)  
 台風期(7～10月) : 28° 左回り(N173° E)  
 冬季風浪期(11～2月) : 32° 右回り(N233° E)となる。  
 ⇒通年のエネルギー平均波向は海岸線に対して概ね直角方向  
 ⇒御前崎沖では波向の季節変動が大きい

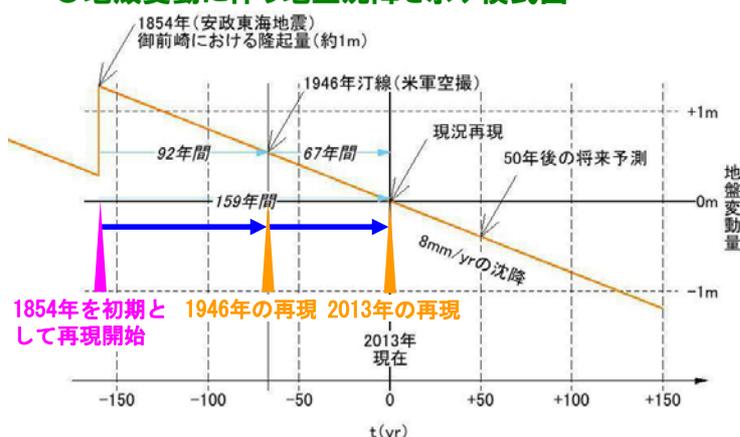
### ● 地殻変動に伴う地盤沈降を示す模式図

目的: 波浪および地殻変動に伴う地盤沈降が地形変化に与える影響について、地殻変動に伴う地盤沈降を考慮した長期地形変化予測シミュレーションにより検討

計算モデル	波浪変形計算：エネルギー平衡方程式（間瀬ら，1999），BGモデル（芹沢ら，2006）
初期地形の設定	1854年12月23日発生 of 安政東海地震直後のモデル地形
再現計算期間	1946年地形の再現：92年間，2013年地形の再現：67年間
入射波条件	波高 $H=1.27m$ ， $T=6.4s$ ， $\theta_w=N198^\circ E$ 波高，周期は竜洋観測所における2005～2013年のエネルギー平均波 波向は御前崎沖GPS波浪計による2009～2013年のエネルギー平均波
境界条件	岸沖端および西端： $q=0$ （漂砂の流入流出なし） 東端： $q_x$ は計算領域内と同じ（ $x$ 方向の漂砂の流入出自由）

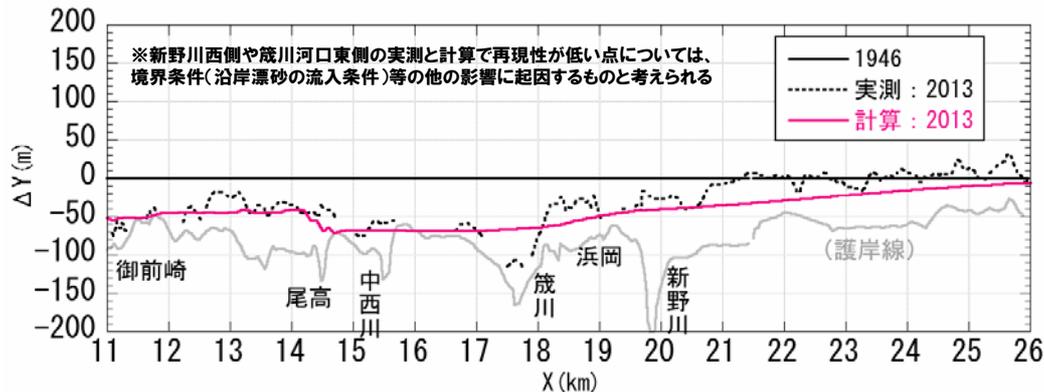
【実測・計算汀線変化量の比較】

新野川東側～箴川間, 箴川東側～尾高西側, 尾高東側～御前崎の汀線後退状況が再現された

➡ 御前崎海岸の長期的な侵食は、地殻変動に伴う地盤沈降と波の作用に起因する

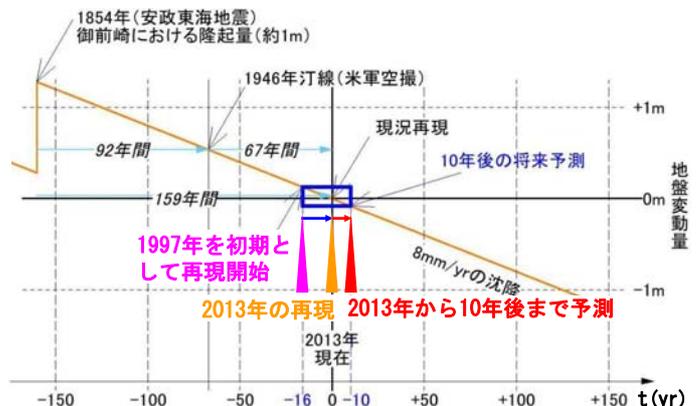
●地殻変動に伴う地盤沈降を示す模式図

計算モデル	波浪変形計算: エネルギー平衡方程式 (間瀬ら, 1999), 粒径を考慮したBGモデル (芹沢ら, 2006)
初期地形の設定	海上保安庁水路部海底地形図 (1980年), 汀線付近は1997年空中写真に基づき作成
再現計算期間	1997年～2013年の地形変化の再現 (16年間)
入射波条件	波高H=1.27m, T=6.4s, $\theta_s=N198^\circ E$ 波高, 周期は竜洋観測所における2005～2013年のエネルギー平均波 波向は御前崎沖GPS波浪計による2009～2013年のエネルギー平均波
粒径	粒径5成分 (底質の水深方向分布) 初期含有率: Z=0m以深に細砂が100%, Z=0m～+1mに中砂が100%, Z=+1m以浅に粗砂, 細礫, 中礫～大礫がそれぞれ含有率26%, 45%, 29%で分布 (尾高～白羽地区の前浜の底質調査結果の平均値)
境界条件	岸沖端: $q=0$ (漂砂の流入流出なし), 左右端: $qx$ は内側と同じ (x方向の漂砂の流入流出自由) 吸い込み・湧き出し: 実態解析に基づく地盤沈下量を吸い込み・湧き出しで与える 沿岸分布を左側-0.008m/年～右側-0.007m/年の直線分布とする

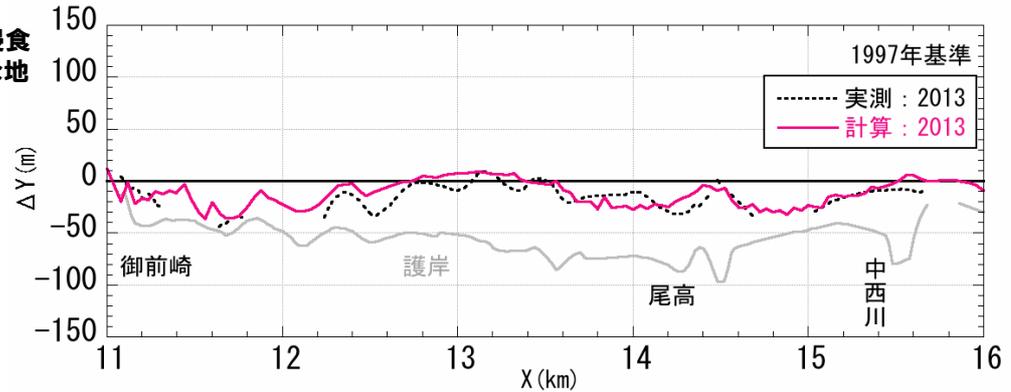
## 【実測・計算汀線変化量の比較】

・尾高と御前崎先端部の侵食状況など、近年の全体的な地形変化傾向が再現された

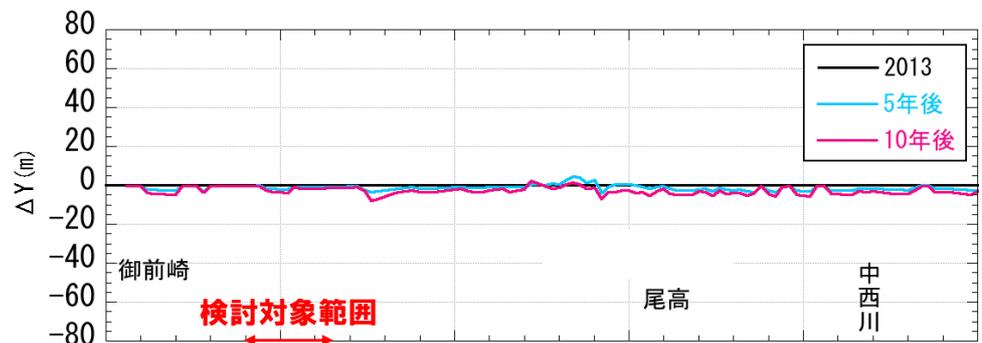
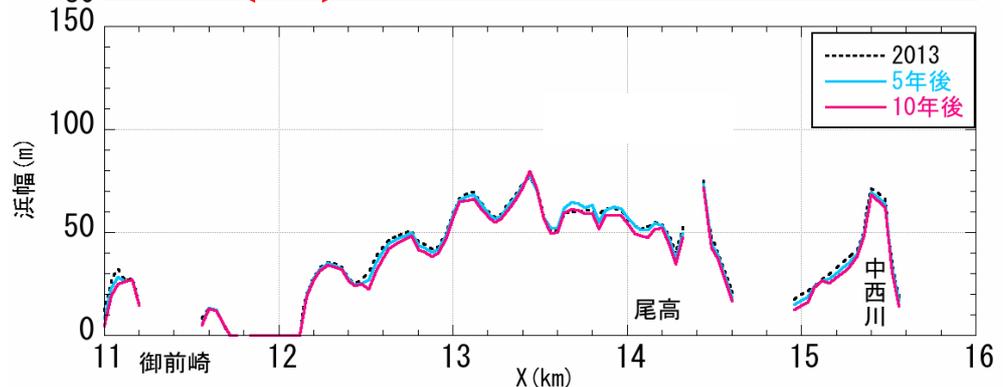
## ○ ケース1: 放置

- ほぼ全域で汀線が後退
- 最大汀線後退量8m

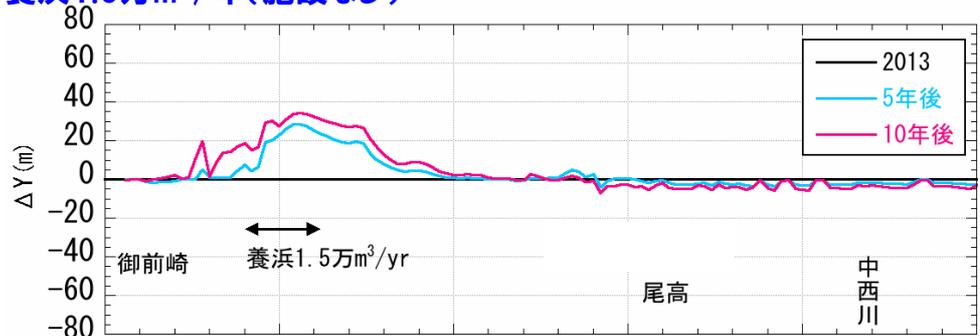
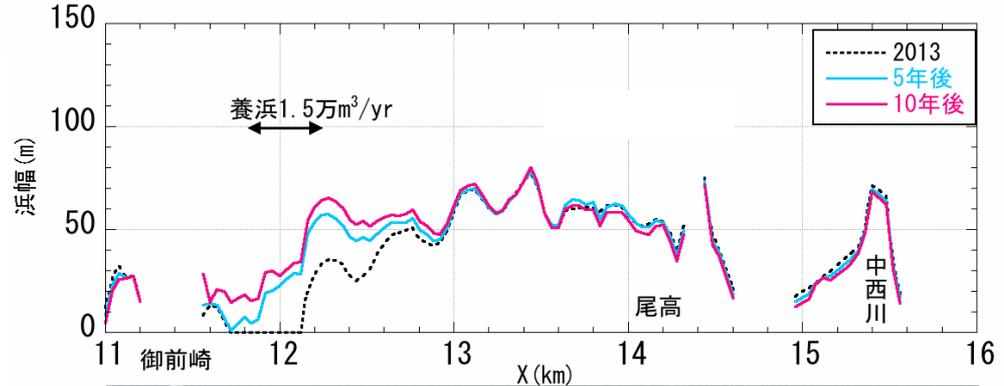
## ○ケース2: 細砂・中砂養浜1.5万m<sup>3</sup>/年(施設なし)

・養浜箇所周辺で10年後に最大30m汀線が前進  
 養浜1.5万m<sup>3</sup>/年で1990年代の砂浜まで回復(対策検討の基本条件に設定)

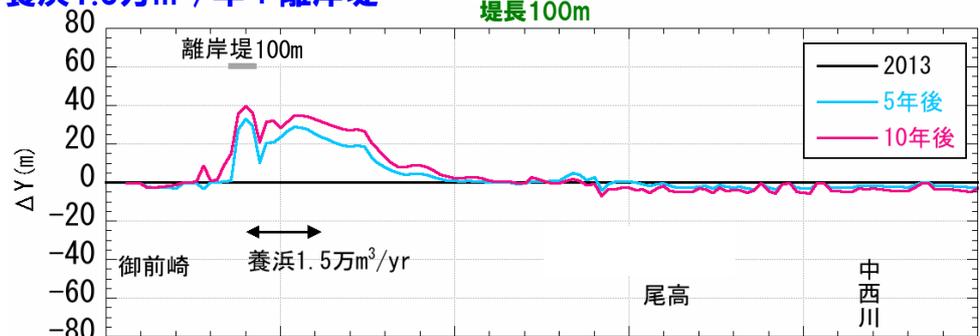
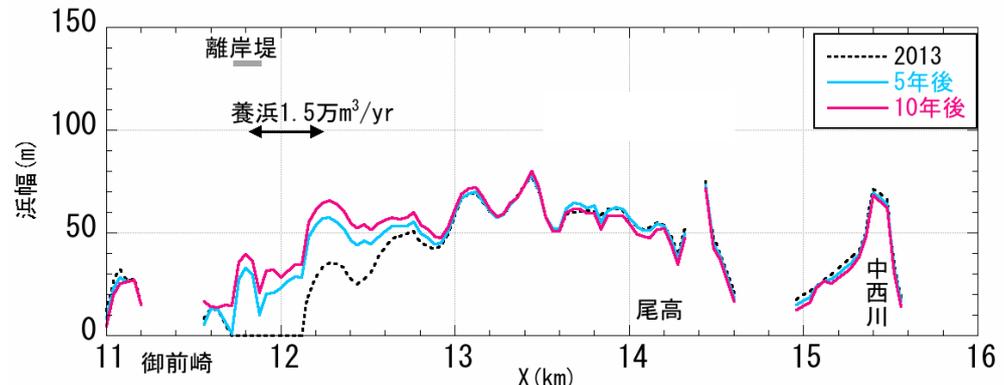
## ○ケース3: 細砂・中砂養浜1.5万m<sup>3</sup>/年+離岸堤

離岸堤諸元: 設置水深T.P.-1m(礫の移動を制御)  
 堤長100m

・離岸堤背後で堆積が進行  
 ・最大汀線前進量40m

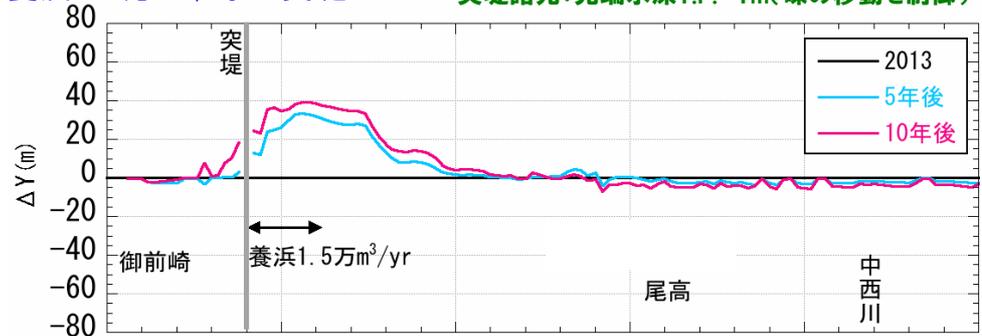
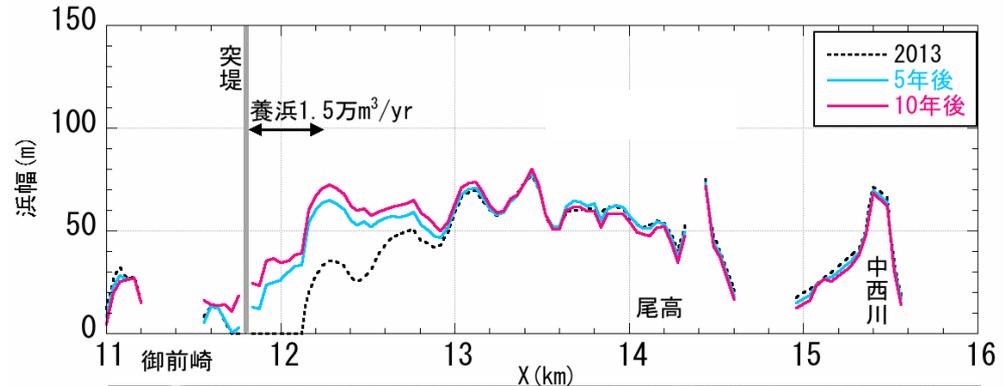
○ケース4: 細砂・中砂養浜1.5万m<sup>3</sup>/年+突堤

突堤諸元: 先端水深T.P.-1m(礫の移動を制御)

- ・養浜のみに比べて、突堤西側で堆積が進行
- ・最大汀線前進量39m

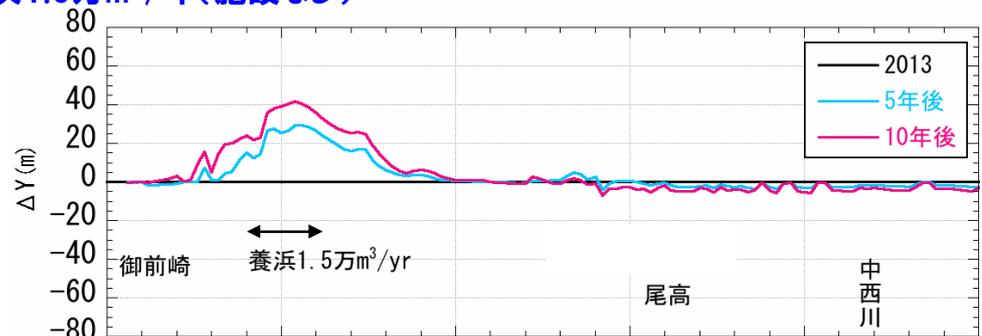
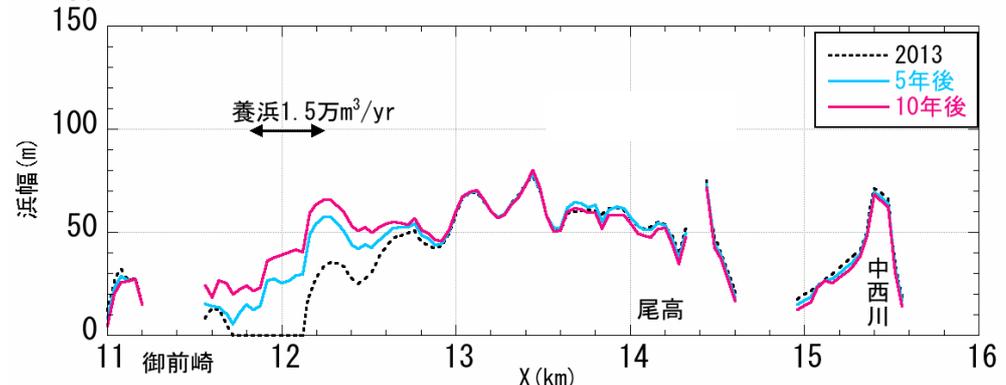
○ケース5: 粗粒材養浜1.5万m<sup>3</sup>/年(施設なし)

- ・細粒材養浜に比べて、汀線前進範囲が拡大
- ・最大汀線前進量42m

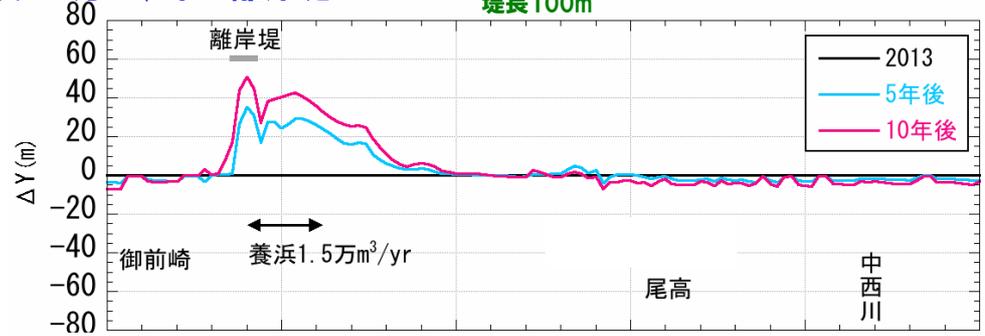
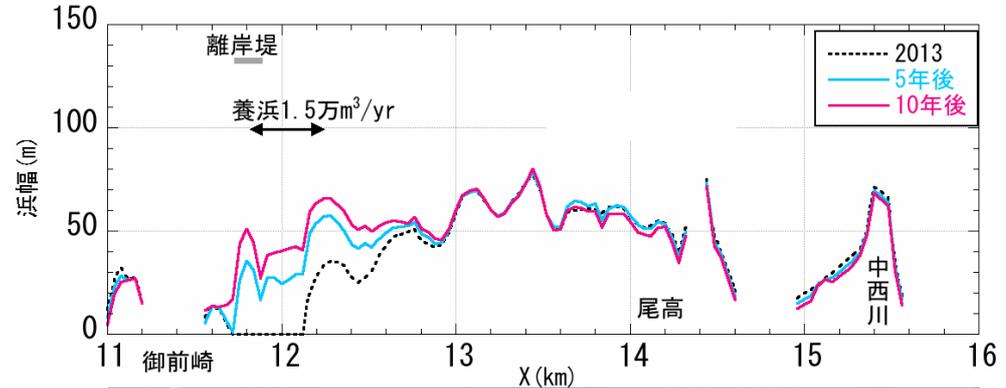
○ケース6:粗粒材養浜1.5万m<sup>3</sup>/年+離岸堤

離岸堤諸元:設置水深T.P.-1m(礫の移動を制御)  
堤長100m

- ・離岸堤背後で堆積が進行
- ・最大汀線前進量44m

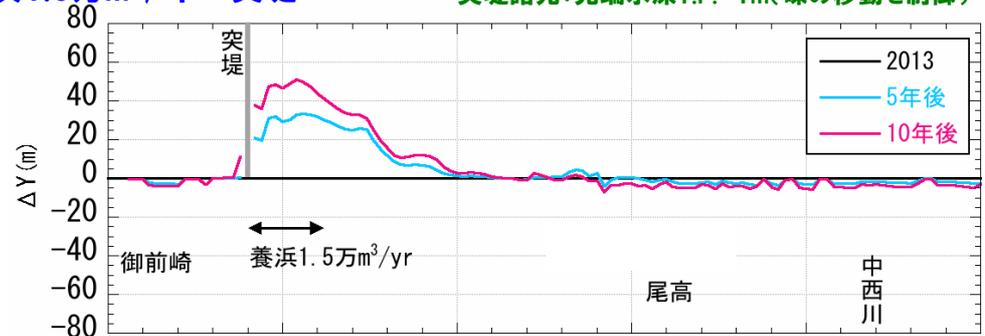
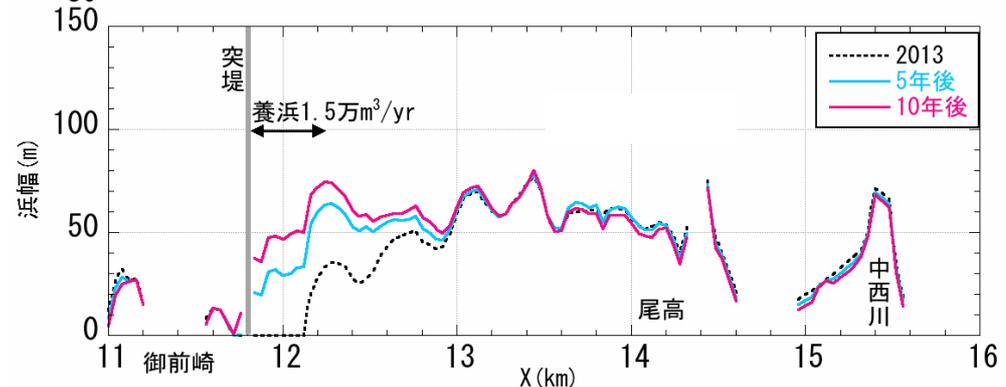
○ケース7:粗粒材養浜1.5万m<sup>3</sup>/年+突堤

突堤諸元:先端水深T.P.-1m(礫の移動を制御)

- ・養浜のみ、離岸堤案に比べて、突堤西側で堆積が進行
- ・最大汀線前進量51m

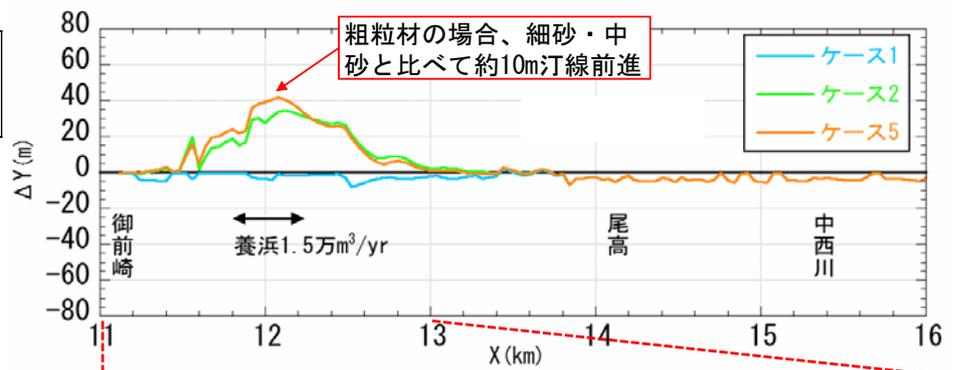
### 【汀線変化量の比較(10年後)】

- ケース1: 放置
- ケース2: 細砂・中砂養浜
- ケース5: 粗粒材養浜

● 養浜材を粗粒材とした方が汀線の前進に寄与する

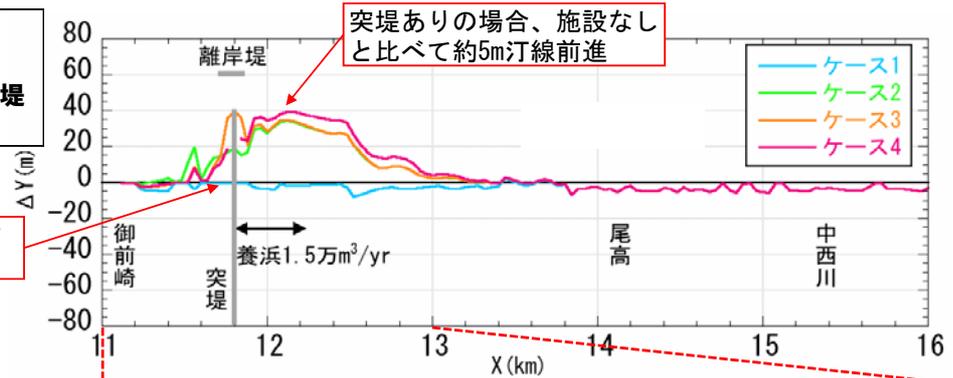
### 【汀線変化量の比較(10年後)】

- ケース1: 放置
- ケース2: 細砂・中砂養浜
- ケース3: 細砂・中砂養浜+離岸堤
- ケース4: 細砂・中砂養浜+突堤

突堤東側へ養浜材が移動(ケース4)

● 突堤ありの場合、施設なしと比べて約5m汀線が前進する  
 ● 先端水深1m程度の突堤では、養浜材(細砂・中砂)の東側への移動を抑えられない

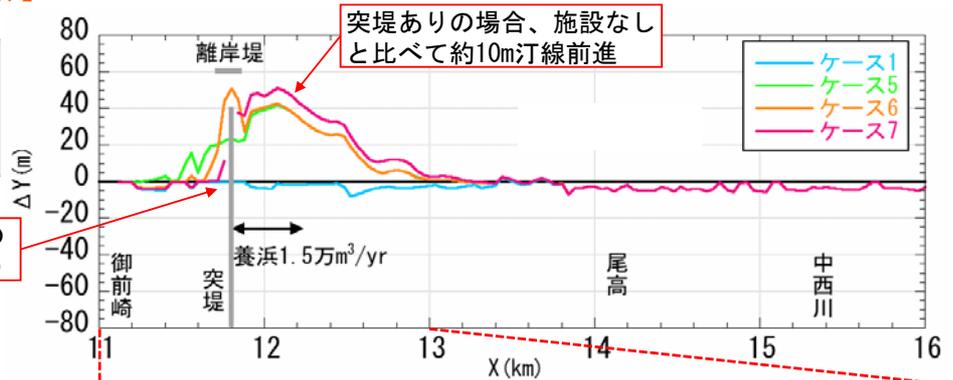
【汀線変化量の比較(10年後)】

- ケース1: 放置
- ケース5: 粗粒材養浜
- ケース6: 粗粒材養浜+離岸堤
- ケース7: 粗粒材養浜+突堤

突堤東側への養浜材の移動を抑制(ケース7)

- 突堤ありの場合、施設なしと比べて約10m汀線が前進する
- 離岸堤よりも突堤の方が対象箇所から東側への養浜材の移動を抑えられ、汀線を前進させることが可能

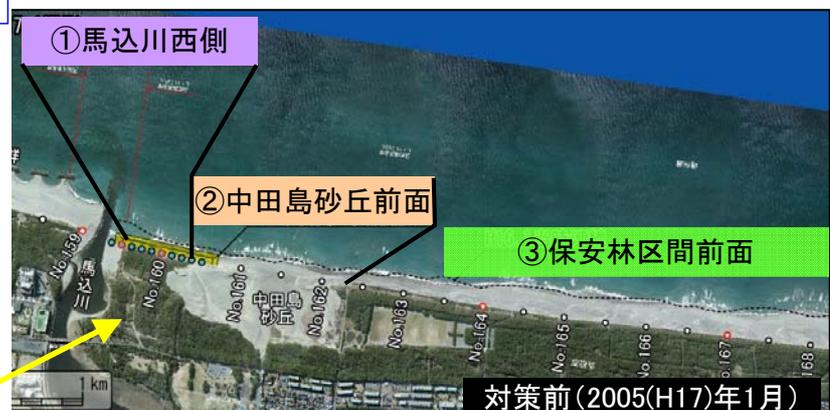
○エリアを3区分し、防護上必要な砂浜幅を設定

- ①馬込川西側（現養浜箇所）
  - ・・・侵食が進行し砂浜が消失した区間
- ②中田島砂丘前面
  - ・・・侵食が進行し、砂丘消失が危惧されている区間
- ③保安林区間前面
  - ・・・砂浜は広いが、今後侵食が波及することが予測されている区間

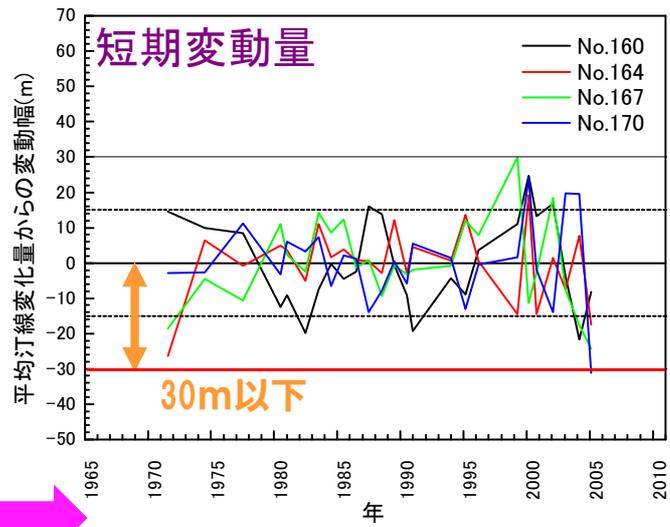
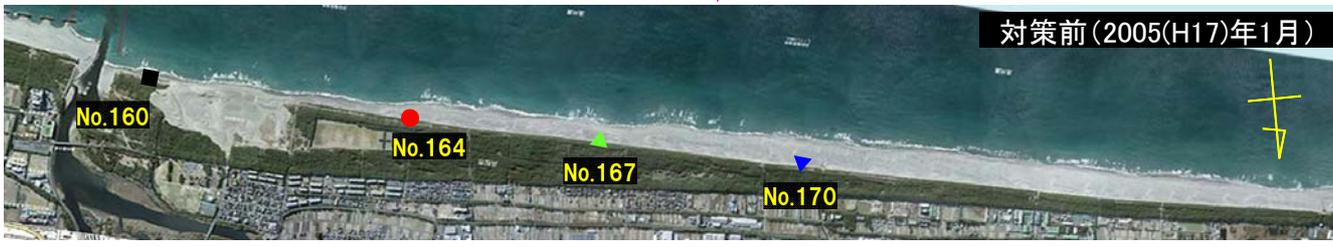
【短期変動量の算出】

高波浪の影響により短期的に30m程度の汀線後退が生じることがあるため、最低限30mの砂浜幅を確保しておくことが背後地を侵食・越波被害から守るために必要

各測線毎の平均汀線変化量から長期傾向(図中の直線)を取り除いた隔年の変動幅を短期変動量と定義

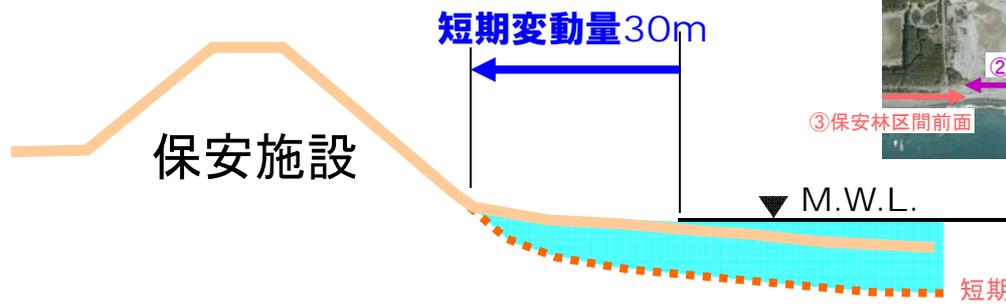
【③保安林区間前面】

短期的に汀線後退が生じても土堤などの防護施設が侵食被害を受けないだけの浜幅を確保する

短期変動量30m→必要砂浜幅30m以上

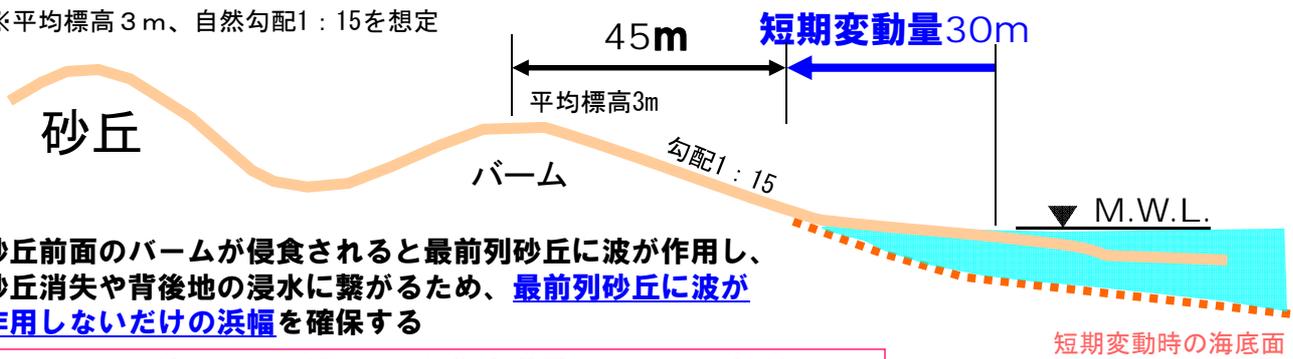
【②中田島砂丘前面】

※平均標高3m、自然勾配1:15を想定

砂丘前面のバームが侵食されると最前列砂丘に波が作用し、砂丘消失や背後地の浸水に繋がるため、最前列砂丘に波が作用しないだけの浜幅を確保する

バームから汀線までの距離45m+短期変動量30m→必要砂浜幅75m

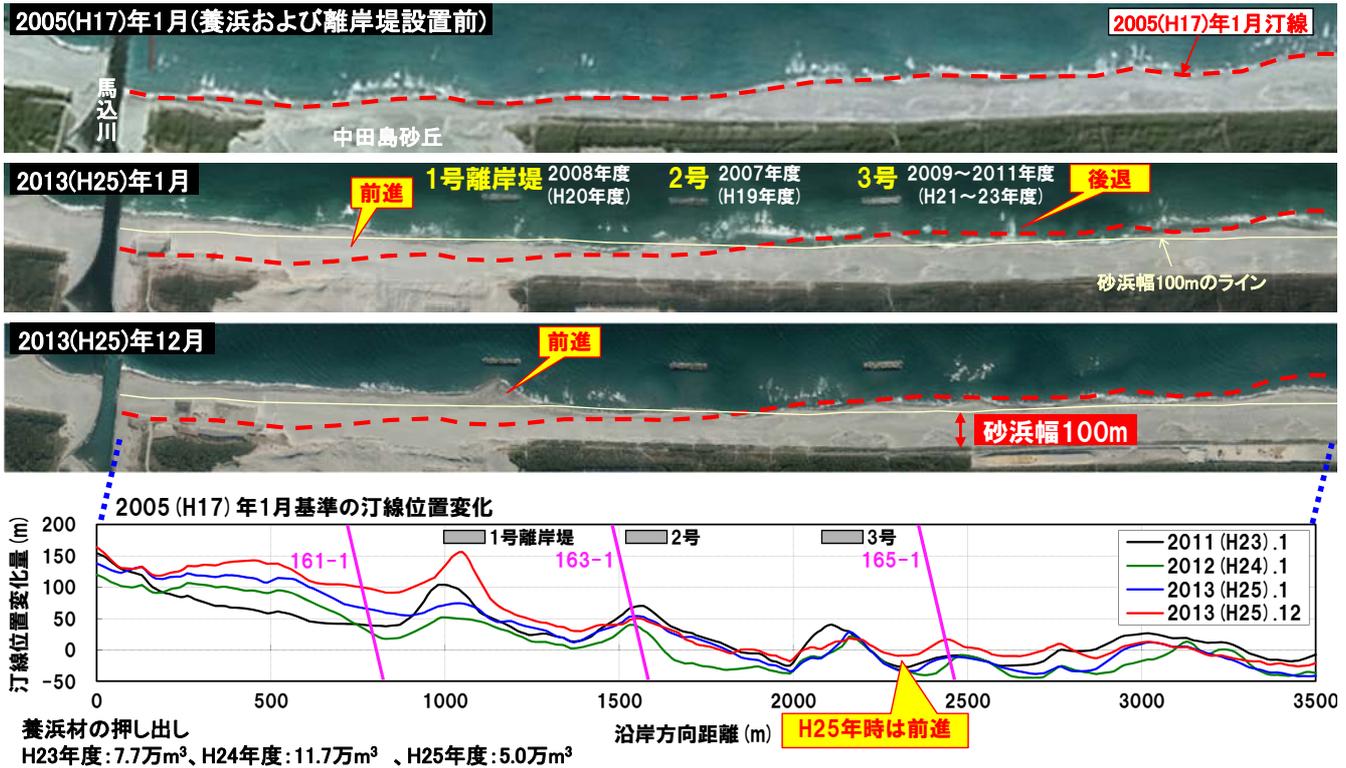
- ◎事業実施(養浜・離岸堤)により、3号離岸堤上手まで汀線が前進  
(年8万m<sup>3</sup>程度が波による作用と押し出し工で周辺海浜に寄与(総養浜量83万m<sup>3</sup>の内、約65万m<sup>3</sup>/8年))
- ◎3号離岸堤下手は汀線後退が見られるが、砂浜幅100m程度確保  
・・・事業区間全体で計画時に設定した防護上必要な砂浜幅を確保

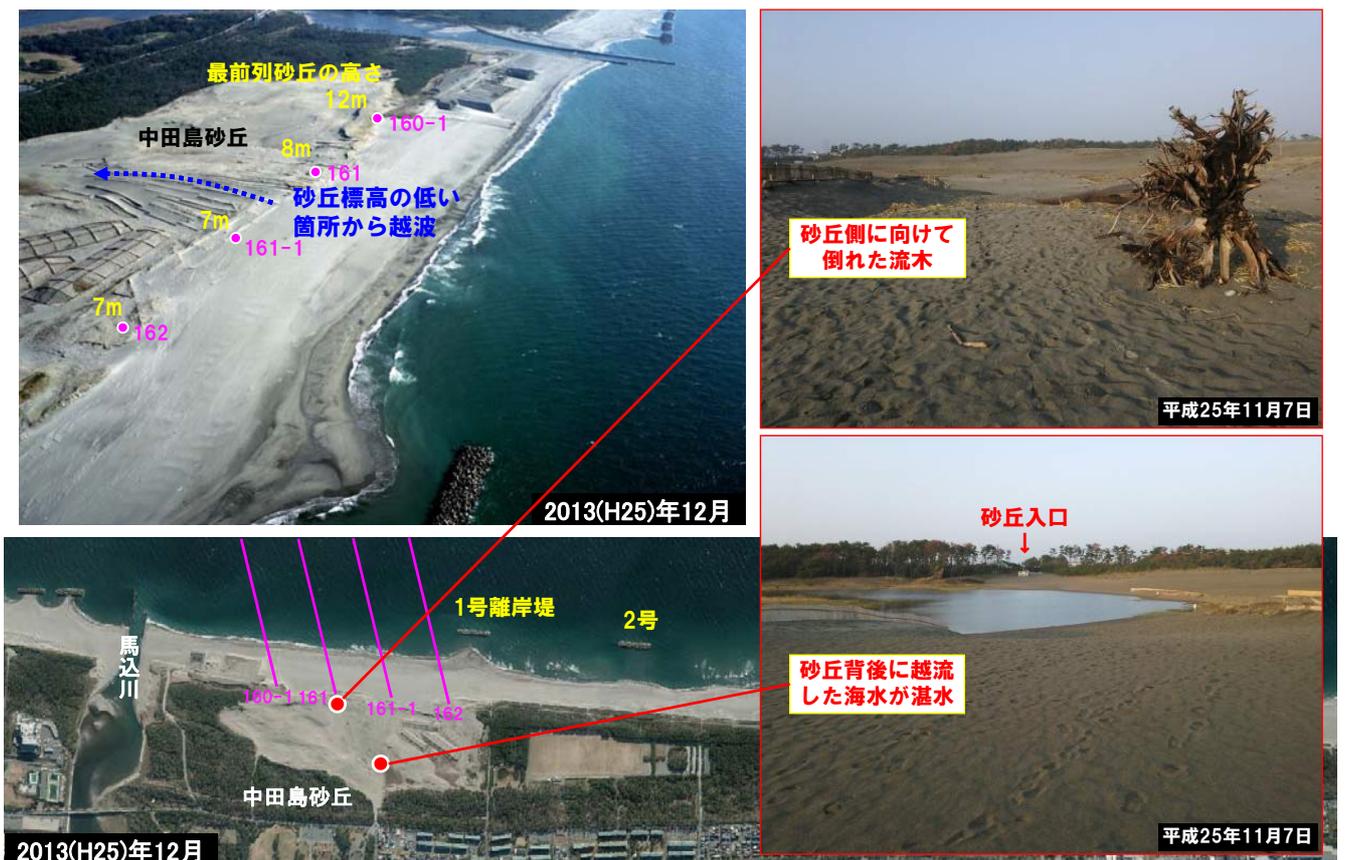
養浜により汀線が前進した中田島砂丘においても砂丘標高の低い箇所から越波が生じた

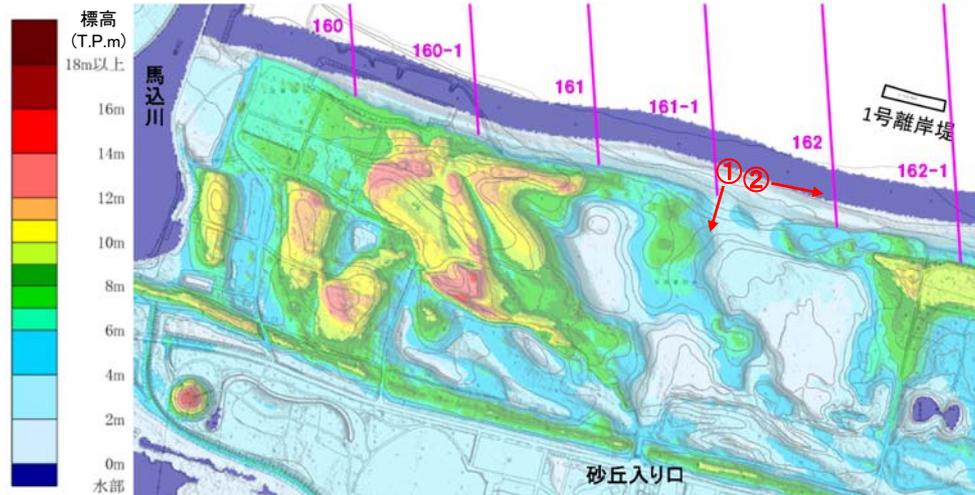
中田島砂丘の最前列砂丘や砂丘内の標高が低くなっている

2005 (H17) 年3月時の航空レーザ測量による標高データ (国土地理院)

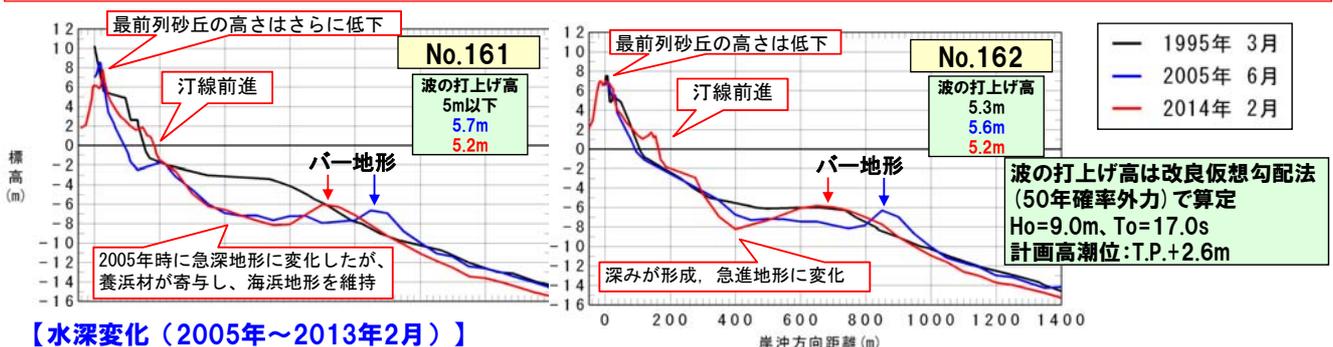
中田島砂丘前面の海浜断面変化

- ・侵食前 (1995年), 計画時 (2005年) に比べて、2014年時には全域で汀線が前進
  - ・水中部はバー地形の移動が見られるものの養浜材が寄与し、計画時の海浜地形を維持 (侵食の進行を抑制)
- ただし、急深な地形のまま維持されており、今後バーが縮小すると波浪が減衰せず岸へ流入し、越波や浸水の恐れが高まる

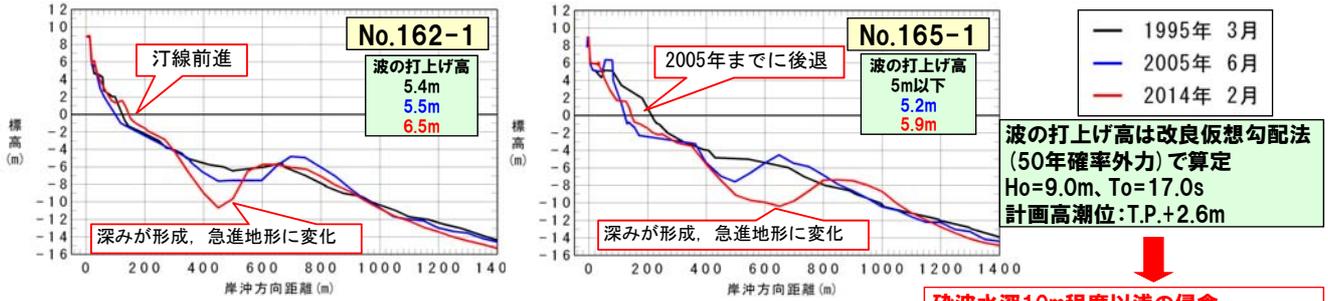
- ・計画時(2005年)に比べて、2014年時には1~3号上手の汀線は前進・維持、3号下手で汀線後退がやや後退
- ・水中部は離岸堤より沖側の5m以深でさらに急深な地形へと変化(波の打上げ高は増加傾向)

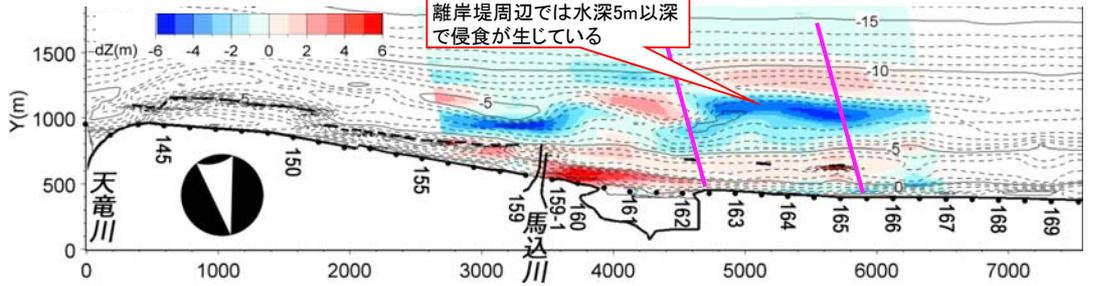
【水深変化(2005年~2013年2月)】

離岸堤周辺では水中部で侵食(バー地形の縮小)が進行しており、水中部は粒径0.2~0.4mm以下の底質で構成されていることから、細砂・中砂分の供給が不足していることが推察される。

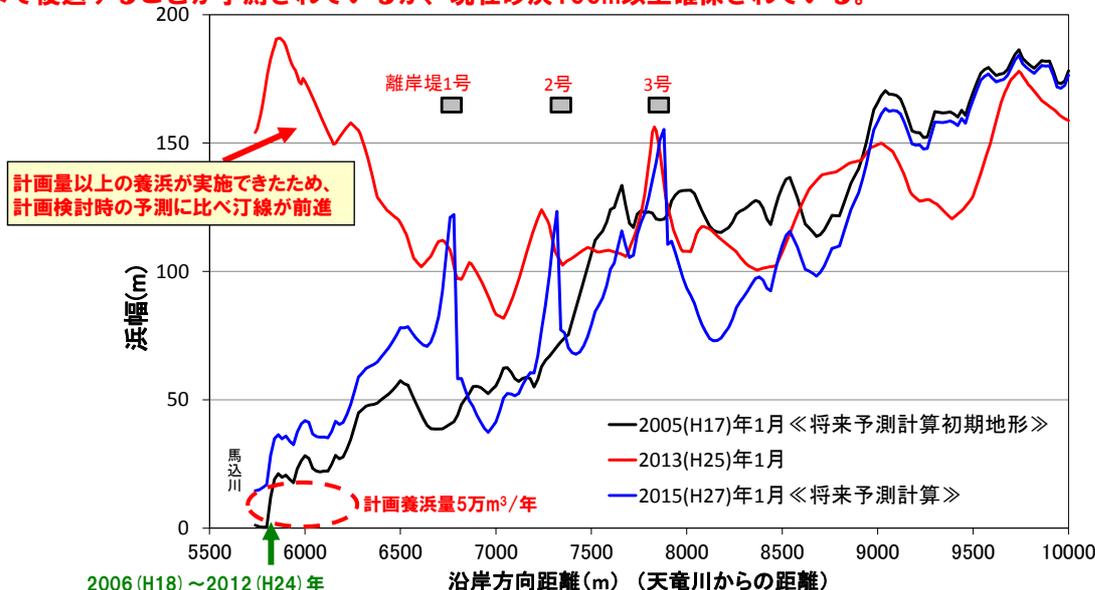
■ 侵食対策事業実施後の地形変化(浜松篠原海岸)

- ◎事業実施(養浜・離岸堤)により、3号離岸堤上手まで汀線が前進。
- ◎3号離岸堤下手(X=8000～8500m)は、侵食が進行し2015(H27)年に浜幅約75mまで後退することが予測されているが、現在砂浜100m以上確保されている。

※浜幅・護岸位置もしくは保安林前線位置からの距離

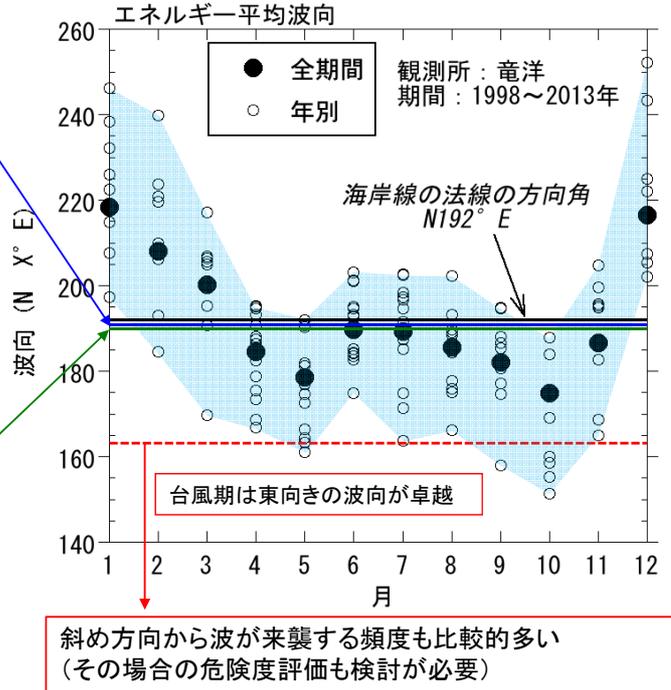
■エネルギー平均波向の月別分布（竜洋波浪観測所）

養浜実施以降の波向は養浜実施以前よりもやや海岸線の法線方向に近い  
 ⇒養浜材が西側に運ばれにくい条件であった

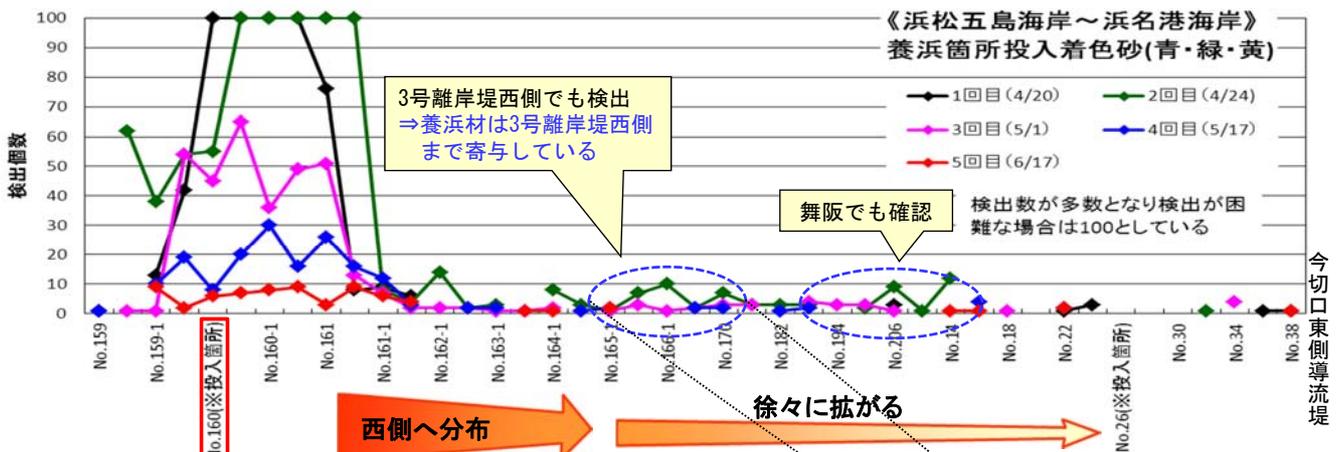
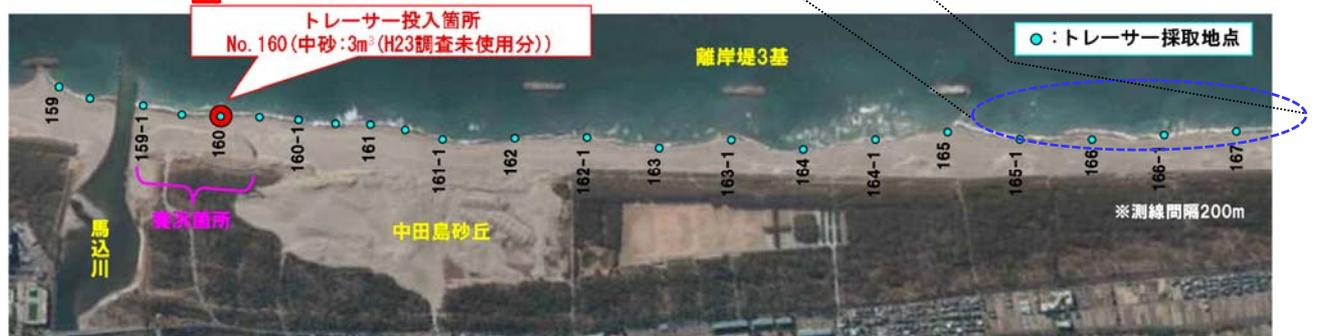
漂砂調査結果(平成25年度)

3号離岸堤西側でトレーサーが検出されたことから、養浜材(砂質分)は3号離岸堤周辺まで寄与

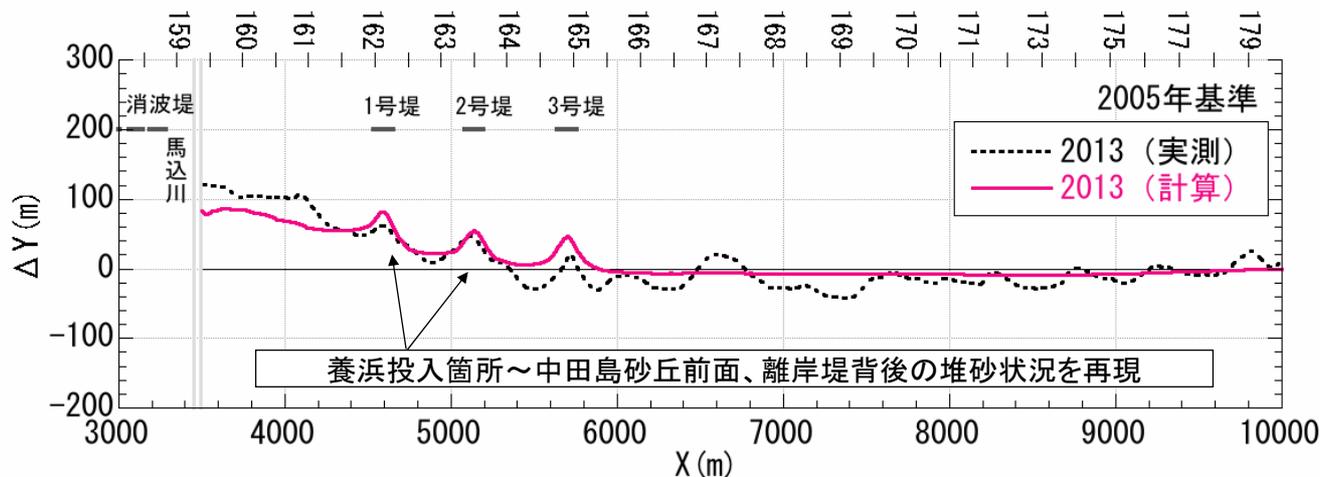
●検証計算(汀線変化量)

2005年の海浜地形を基準に2013年まで計算を実施し、実測値と計算値の整合性を確認
