# 第17回 遠州灘沿岸侵食対策検討委員会

## 検討資料

平成26年6月3日  
静岡県

## 2. 御前崎海岸の侵食対策

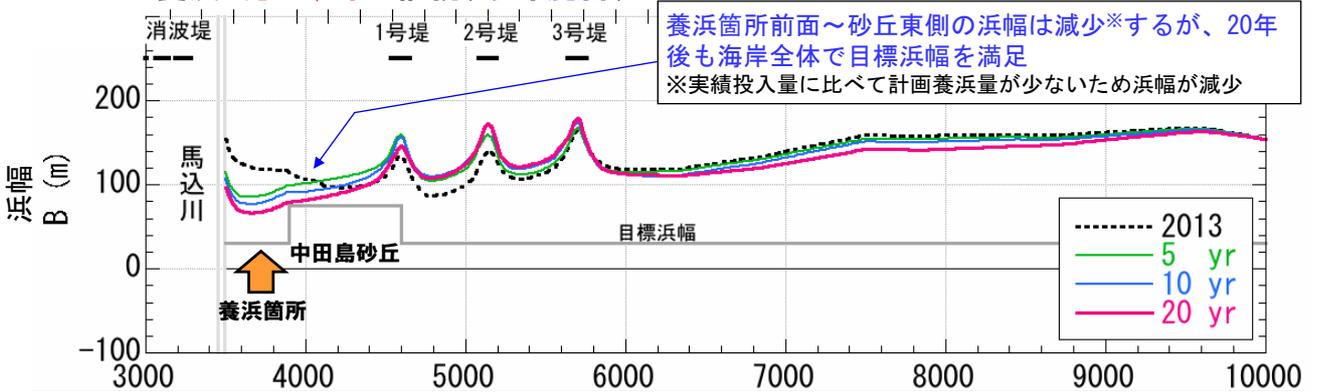
●ケース2: 養浜5万m<sup>3</sup>/年を継続(砂礫混合)

計画量5万m<sup>3</sup>/年の養浜を継続することで、養浜材が下手に寄与し20年後も海岸全体で目標浜幅を満足する

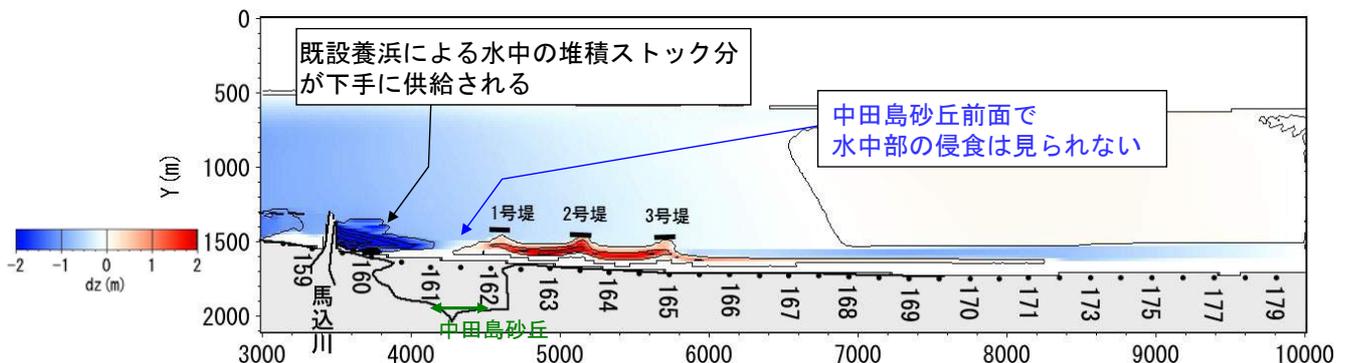
●ケース2: 養浜5万m<sup>3</sup>/年を継続(砂礫混合)

・計画量5万m<sup>3</sup>/年の養浜を継続することで、水中部においても中田島砂丘前面～離岸堤下手間に養浜材が寄与し20年後も海底地形が維持される

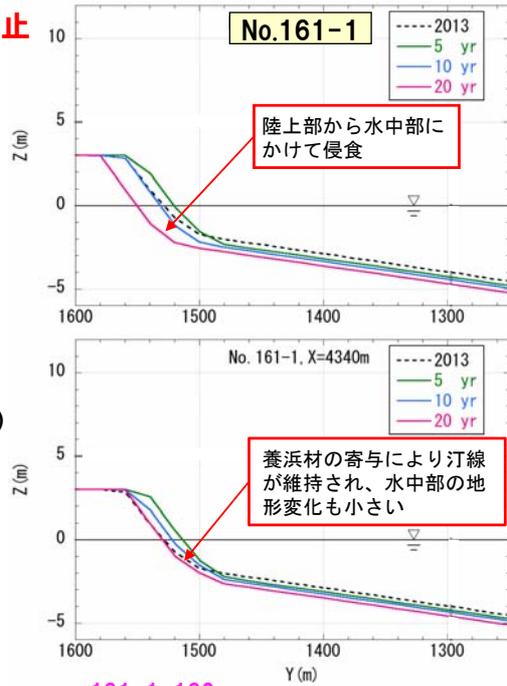
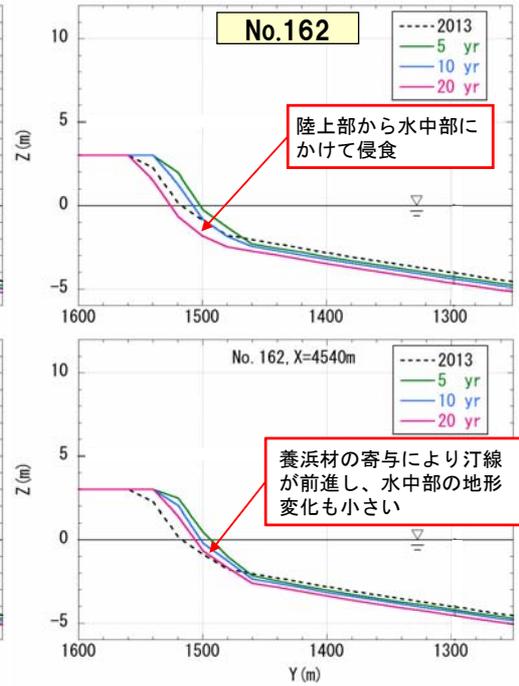
●ケース1: 養浜中止

養浜の継続により、中田島砂丘前面では汀線が維持・前進し、水中部の地形変化も小さい

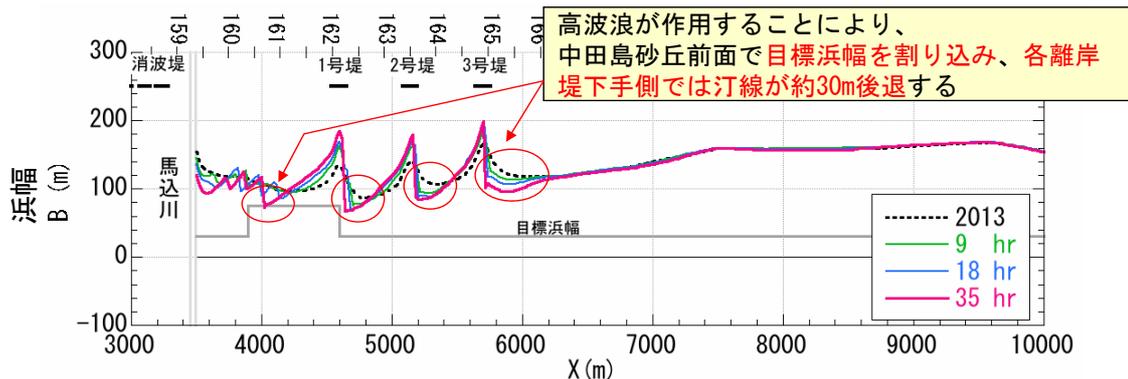
●高波浪時の予測計算結果(浜幅)

計算期間	2013年の再現地形に対し、35時間後の予測計算を実施
入射波条件	○波高H=8m, 周期T=15s ※竜洋観測所における有義波高6m以上の高波浪のうち、観測史上最も継続時間の長い波浪(2011年7月19日0:00~7月20日11:00(35時間)、最大有義波H=8.29m、T=14.8s)を参考に設定 ○波向θw=N163° E (海岸線の法線方向に対し、最大で約30° 東寄りからの波の入射がある(竜洋観測所データ)ため、危険側の検討として、約30° 東寄りの波向でシミュレーションを実施)

- ・短期間で砂丘前面は目標浜幅を割り込む
- ・砂丘前面と各離岸堤下手側で汀線後退が約30m生じる・・・実測による短期変動量(計画時)と合致

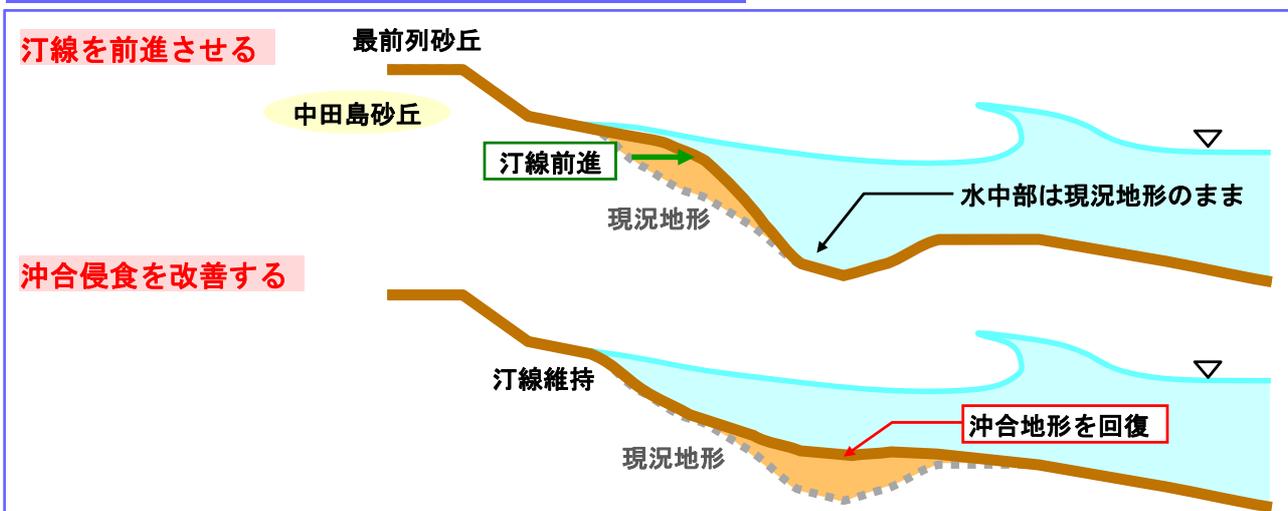
越波の危険性を低減させるための対策イメージ

- ・ 必要浜幅の見直し、沖合侵食への対応

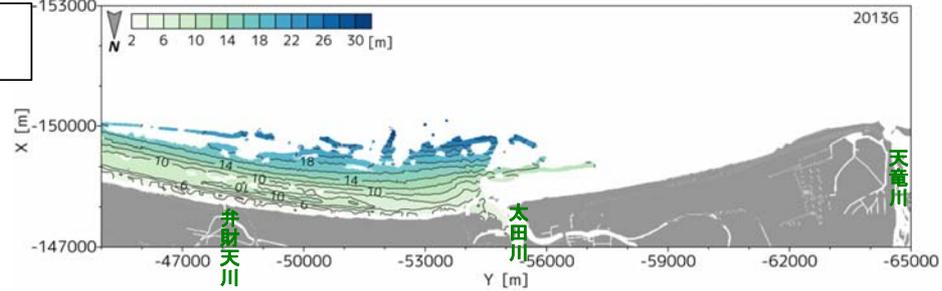
2隻 2013\_G(2013/8/15-9/14) 【海底地形(等深線図)】

期間日数：31日  
延べ出漁日数/延べ日数：31/62

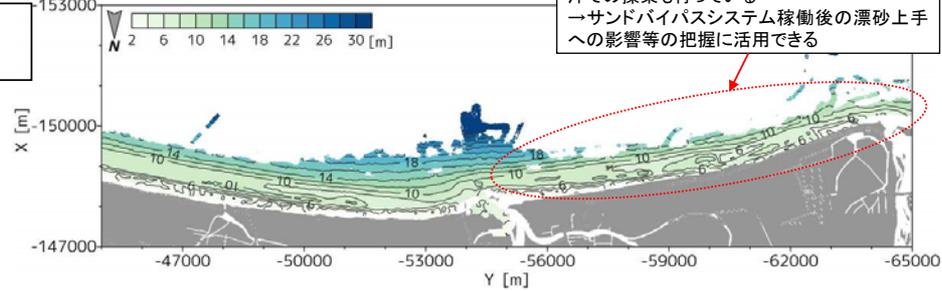
6隻 2013\_J(2013/10/28-11/9) 【海底地形(等深線図)】

期間日数：13日  
延べ出漁日数/延べ日数：52/78

追加した4隻は天竜川河口から竜洋・磐田海岸沖での操業も行っている  
→サンドバイパスシステム稼働後の漂砂上手への影響等の把握に活用できる

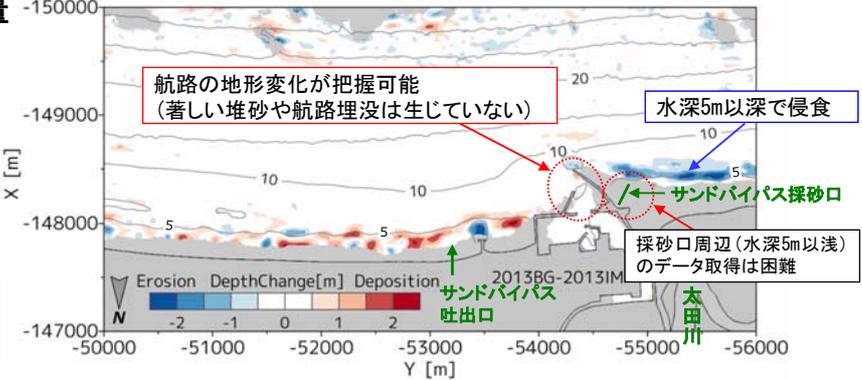
水深変化量

高波浪来襲前後の海底地形変化の把握が可能である

航路の地形変化が把握可能  
(著しい堆砂や航路埋没は生じていない)

水深5m以深で侵食

採砂口周辺(水深5m以浅)のデータ取得は困難

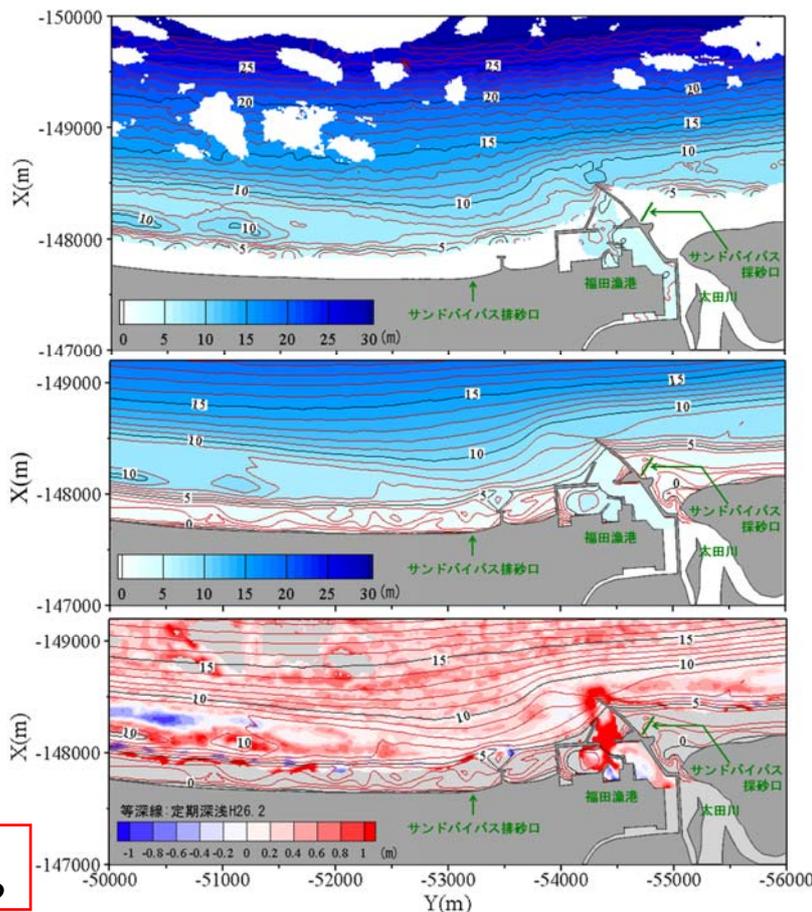
水深差分図

シラス漁船測量の方が全体的に  
0.2~0.4m程度水深値が大きくなる

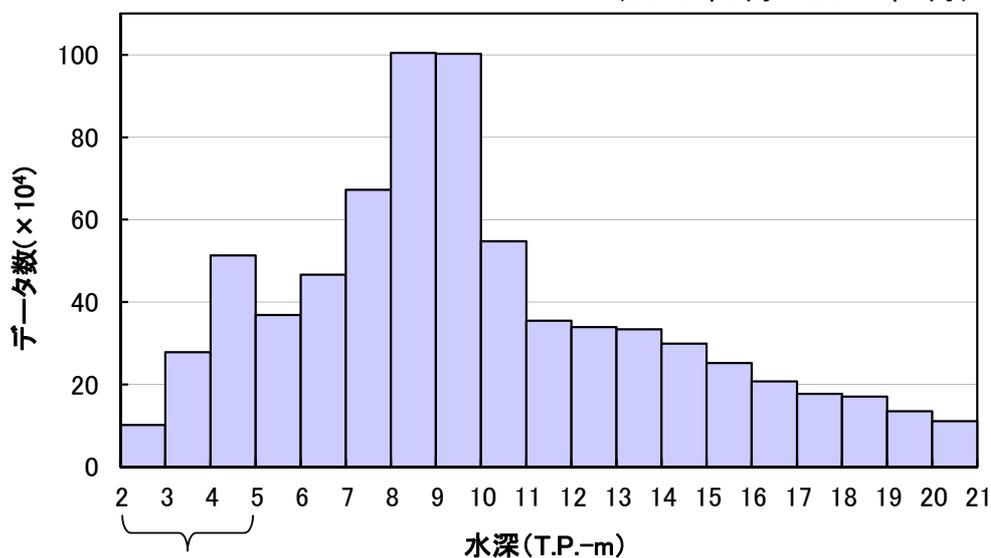
●水深別データ取得数

- ・ 操業は水深6~11mの間が多く、最も多いのは水深8~10mであった。
- ・ 水深が浅い場所での操業は少ないため、データの取得は難しい。
- ・ 季節による水深別のデータ取得数の差はほとんど見られない。

※漁港内のデータが主
