付属資料

潮位の状況（平成25年） 81

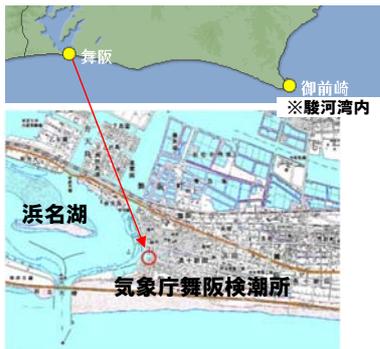
- 2006 (H18) 年以降は平均潮位が上昇傾向にある
- 最高潮位はバラつきがある

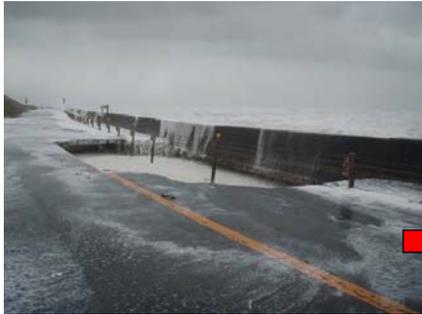
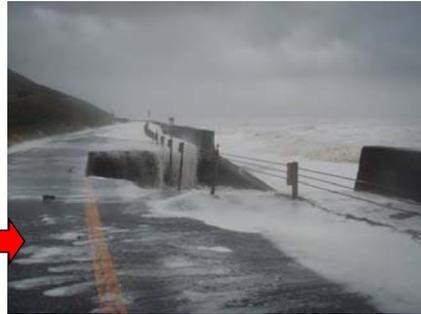
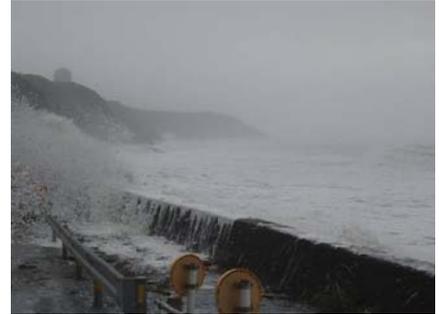
被災時のパトロール写真 (H21.10.8)

平成21年10月台風18号の来襲により、海岸護岸・県道が被災

- 砂浜減少区間で越波が発生し、海岸護岸と背後の県道が被災
- 道路中詰材の流出が生じ、天端が陥没→波返工が倒壊

護岸・県道被災

被災箇所西側

大量の海水が道路陥没箇所に流入

波返工が倒壊

平成21年10月8日5時: 竜洋 $H_{1/3}$ =10.75m、 T =13.9s、平均波向SSW、舞阪潮位T.P.+0.72m(7時:T.P.+1.15m)
 (計画外力(50年確率): 浜岡 H_0 =9.0m、 T =17.0s、舞阪H.H.W.L.: T.P.+2.60m(H.W.L.=T.P.+0.614m)

平成22年度災害復旧工事実施
 L=180.2m (決壊箇所の原形復旧)、L=476.7m (護岸補強工)

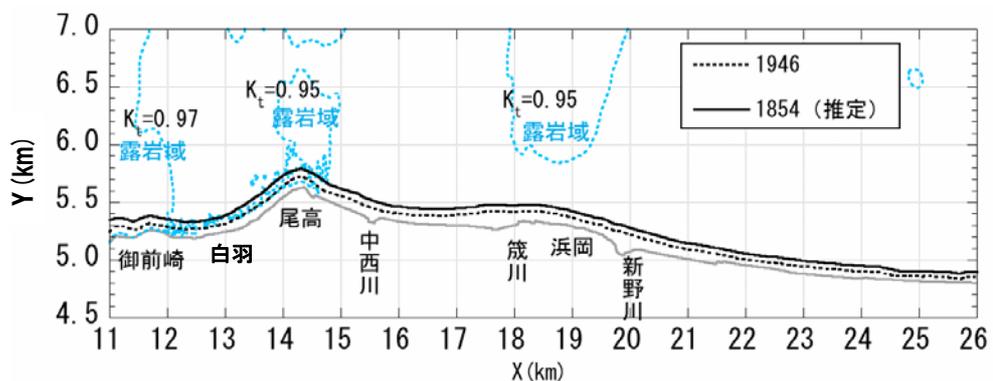
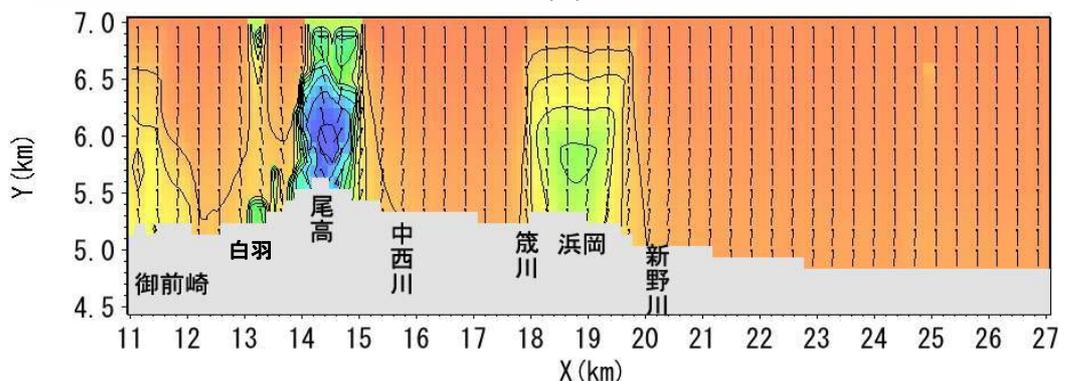
○波高比の分布
(前面波高/沖の入射波高)

・浜岡沖、尾高沖では露岩域の存在により波高が低減される

・尾高沖の露岩域で波高低減が著しい
・尾高以西、白羽沖での波高低減は小さい

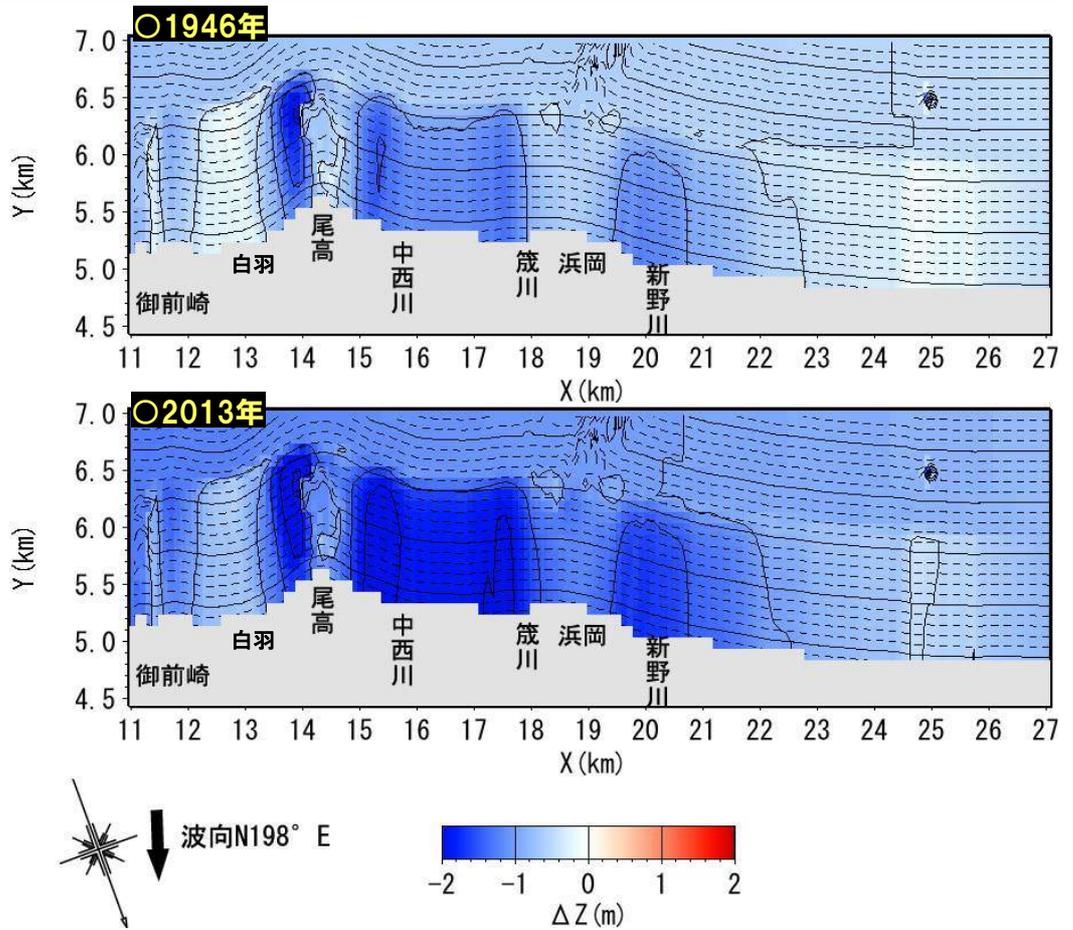
【御前崎海岸】長期・広域の地形変化再現計算（水深変化量） 88

- 再現計算結果
- 水深変化量 (1854年基準)

・新野川周辺, 箴川～尾高西側, 尾高東側で侵食が著しい

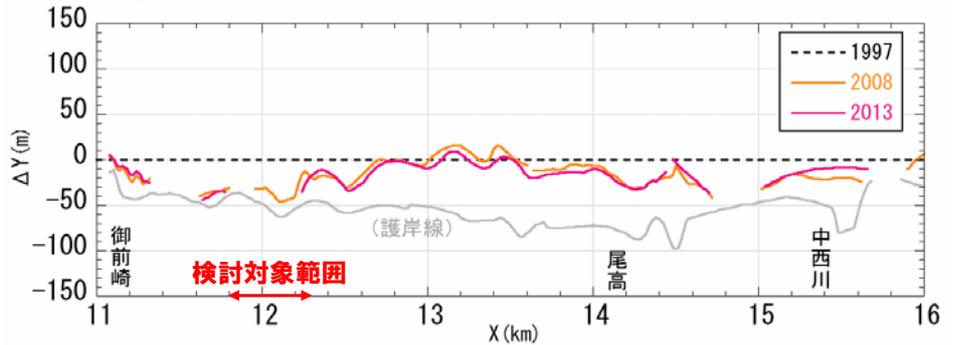
【汀線変化量(1997年基準)】

- ・1997年以降2013年までに全域にわたって後退
- ・X=12km地点(灯台下)で汀線後退が著しく砂浜が概ね消失

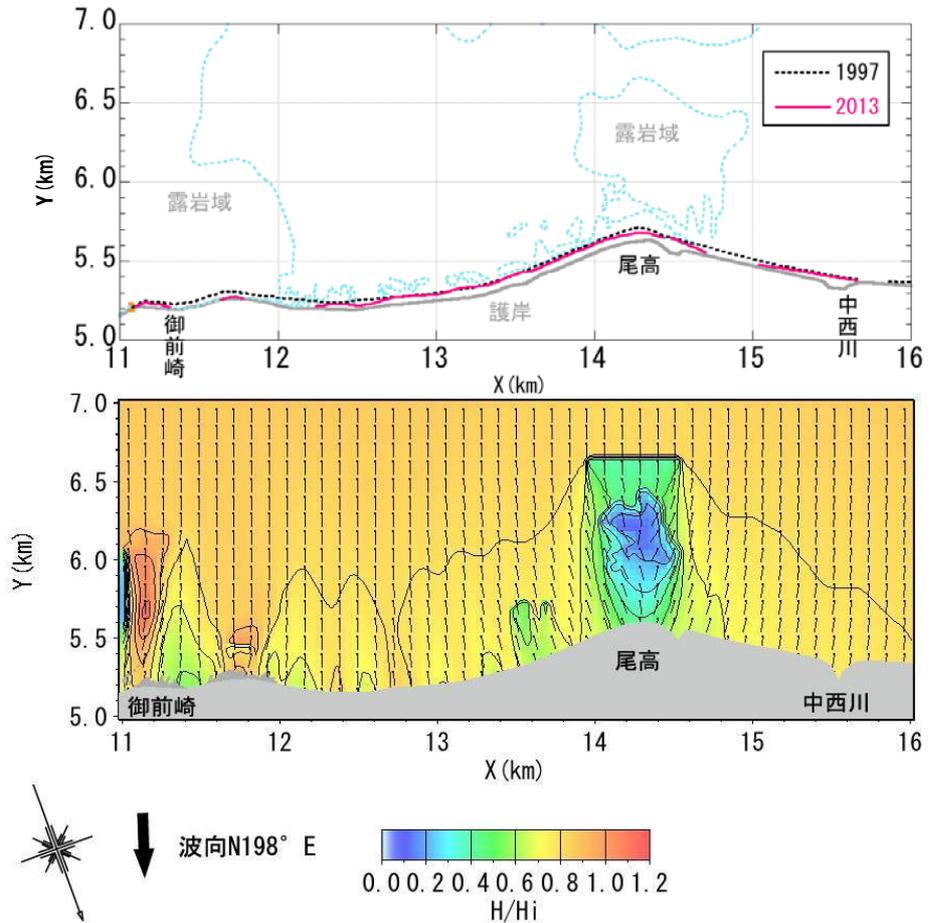
○波高比の分布
(前面波高/沖の入射波高)

・尾高沖では露岩域の存在により波高が低減される

・尾高沖の露岩域で波高低減が著しい
・御前崎先端部での波高低減が小さい

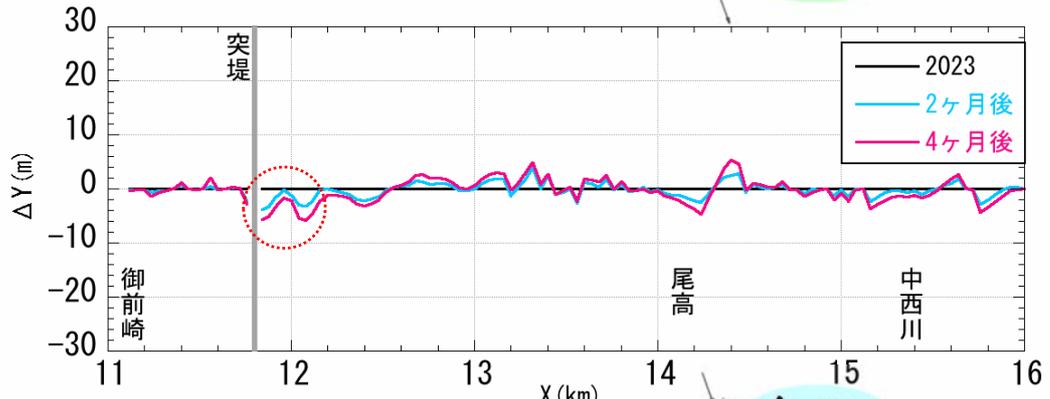
○ケース11(台風期/ケース7):粗粒材養浜1.5万m³/年+突堤1基

・波の入射方向下手側の突堤近傍が侵食
・最大汀線後退量6m (台風期・冬期)

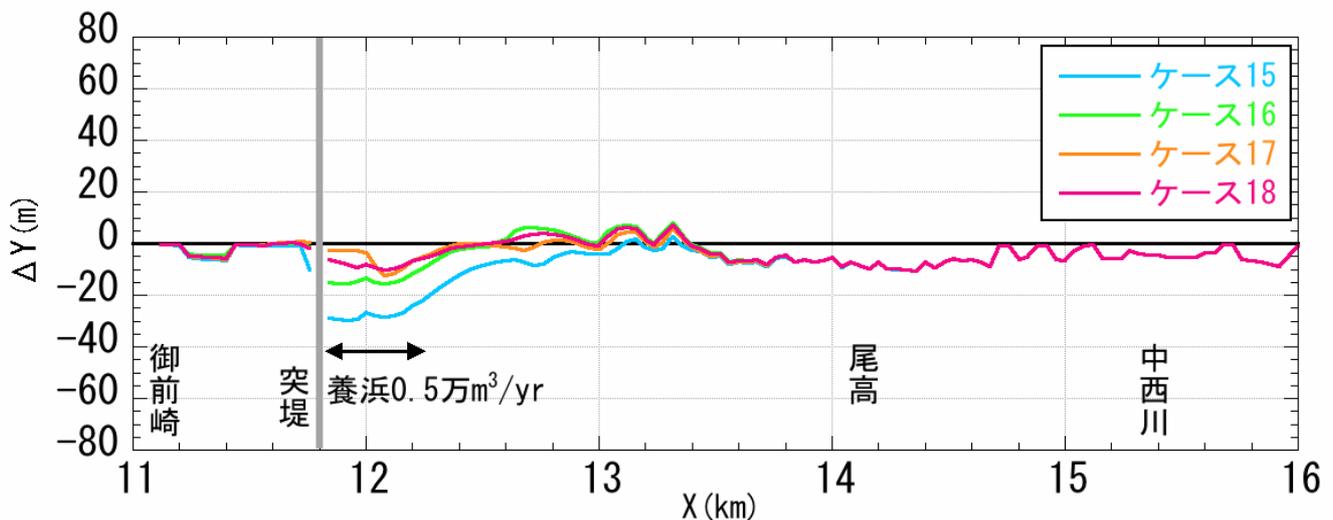
○ケース15～18:ケース7(粗粒材養浜1.5万m³/年+突堤1基)を初期地形とした10年後以降、20年後までの予測計算

- ケース15: 放置
- ケース16: 御前崎マリンパークの浚渫材を活用したサンドリサイクル0.5万m³/年（細粒材主体）
- ケース17: 新野川上手の堆積域からのサンドバイパス0.5万m³/年（粗粒材主体）
- ケース18: サンドリサイクル0.25万m³/年+サンドバイパス0.25万m³/年（細粒材+粗粒材主体）

➡ 10年後以降も維持養浜を実施することで汀線後退が軽減され、維持管理手法として有効である

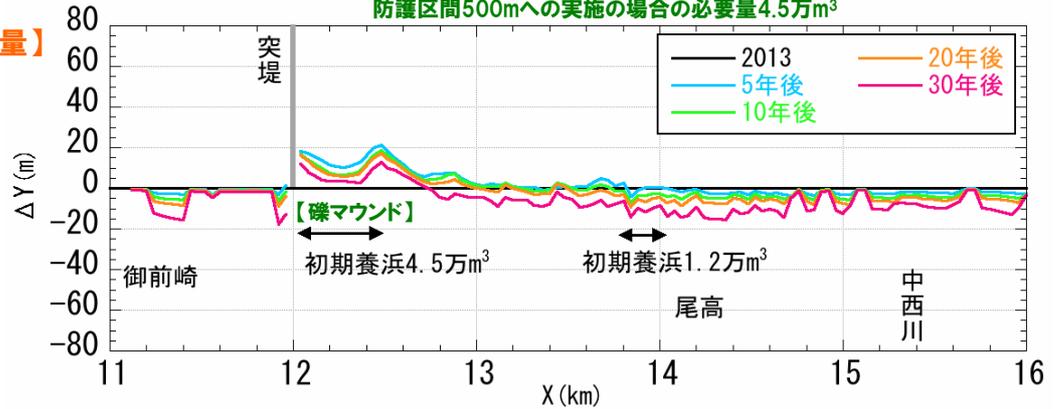
【汀線変化量】

○ケース19:突堤1基+礫マウンド 礫マウンド諸元:粒度組成(小礫50%,中礫50%),マウンド高T.P.+3m,法勾配1/20
防護区間500mへの実施の場合の必要量4.5万m³

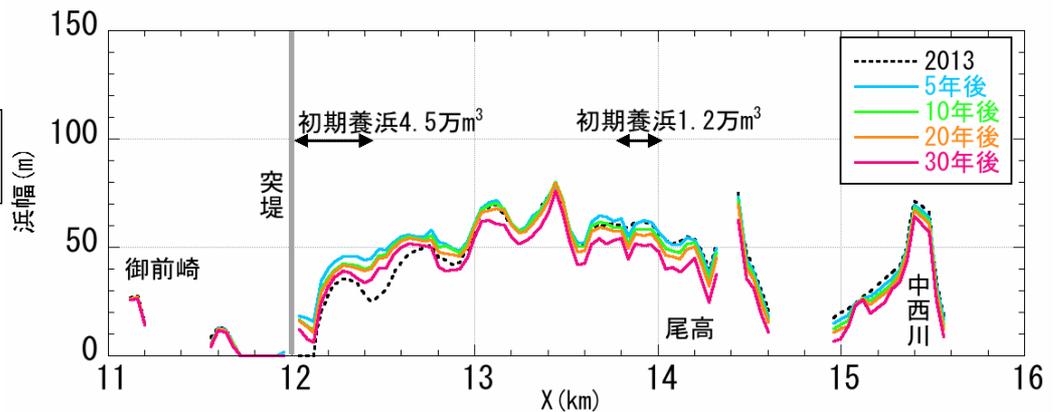
【砂浜幅】

・礫マウンド実施区間も30年後までに10m程度汀線が後退

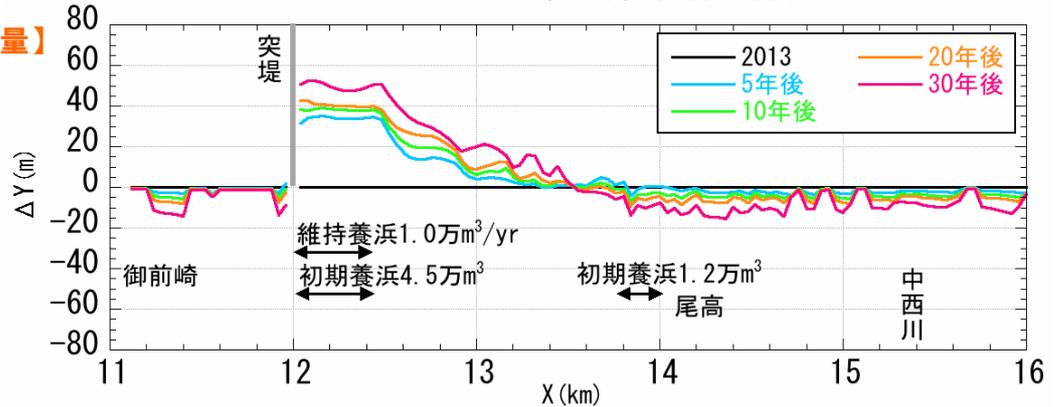
【汀線変化量】

○ケース20:突堤1基+礫マウンド+サンドリサイクル1万m³/年(細粒材主体)

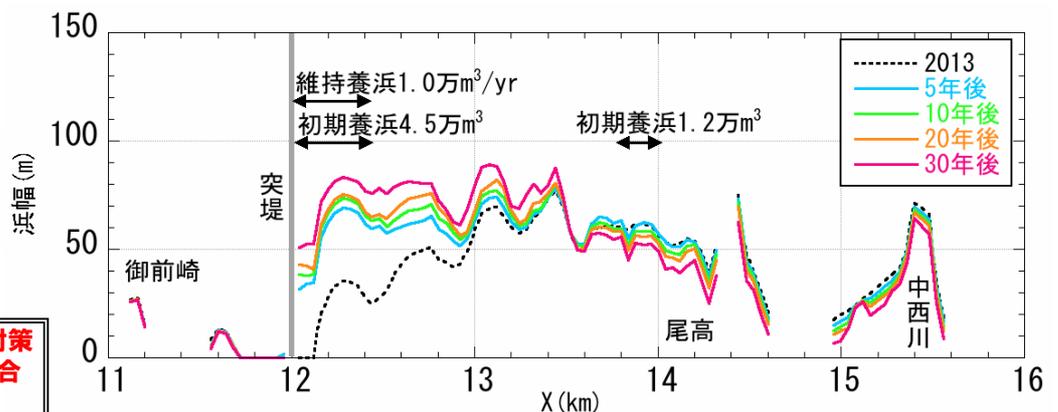
【砂浜幅】

・サンドリサイクル実施により、堆積域が経年的に拡大
・最大50m汀線が前進

突堤と礫マウンドによる対策にサンドリサイクルを組み合わせた対策が有効

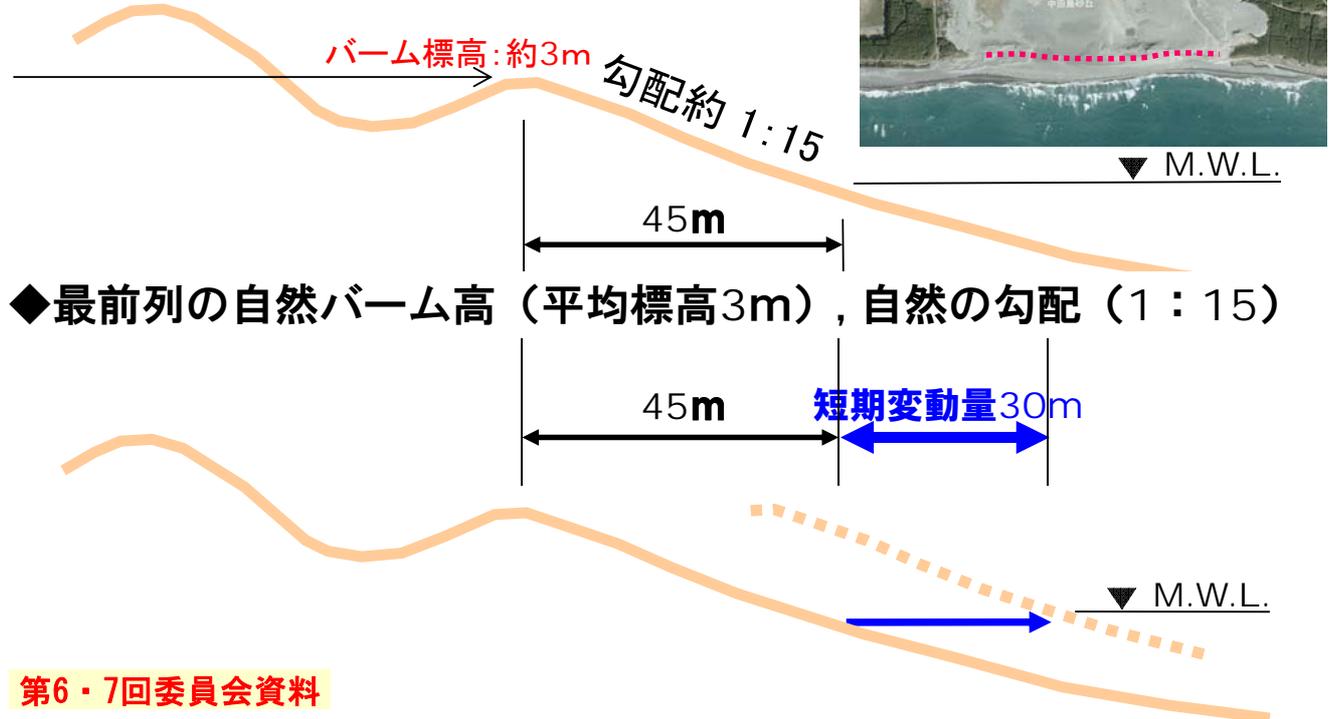
【②中田島砂丘前面】

砂丘を構成する前面のバームが侵食されると最前列砂丘に波が頻繁に作用し、砂丘消失や背後地の浸水に繋がるため、**最前列砂丘に波が作用しないだけの浜幅**を確保する
 ……バームから汀線までの距離45m+短期変動量30m→必要砂浜幅75m

最前列砂丘頂部標高：6m以上

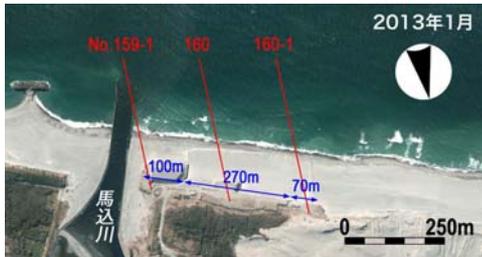
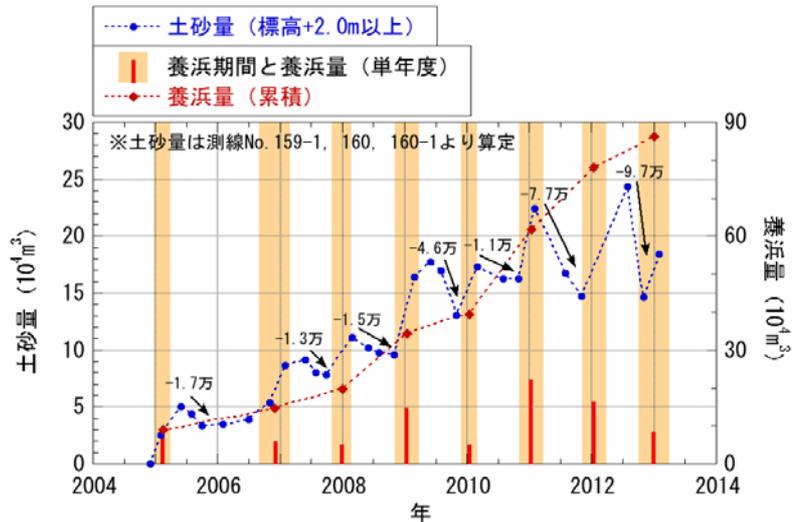
養浜実績と養浜区間の土量変化

- 2005年～2013年1月までの養浜量：83.3万 m^3
- 養浜区間の土砂残存量：18万 m^3

波による作用と押し出し工により、約65万 m^3 が海岸に供給された
 ……65万 m^3 /8年→8万 m^3 /年

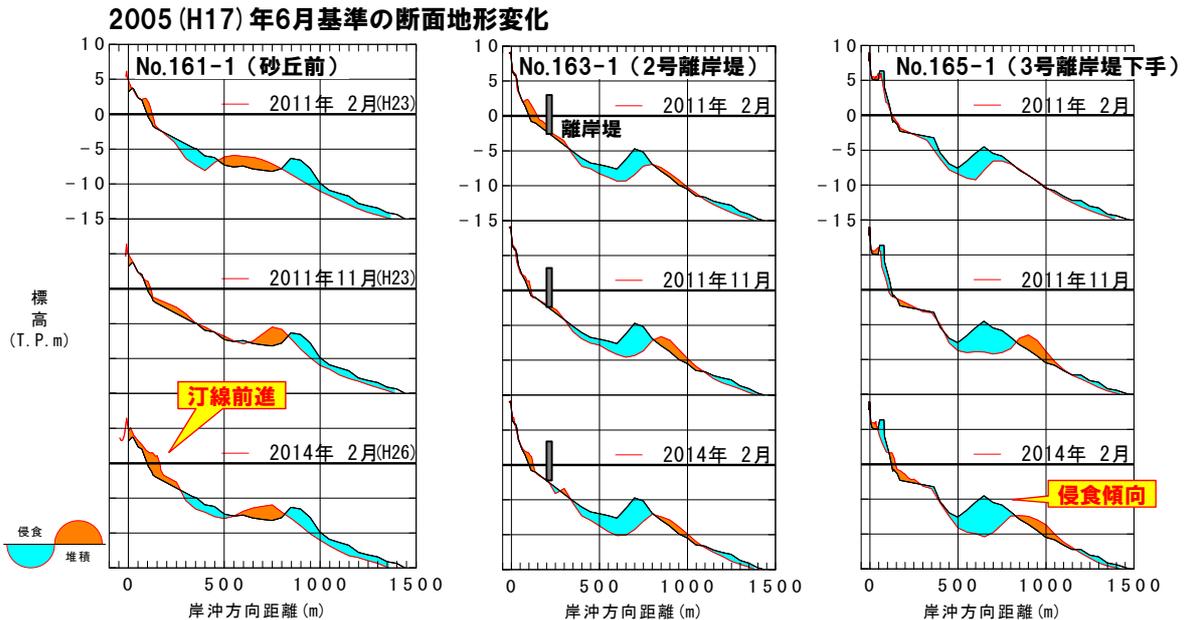
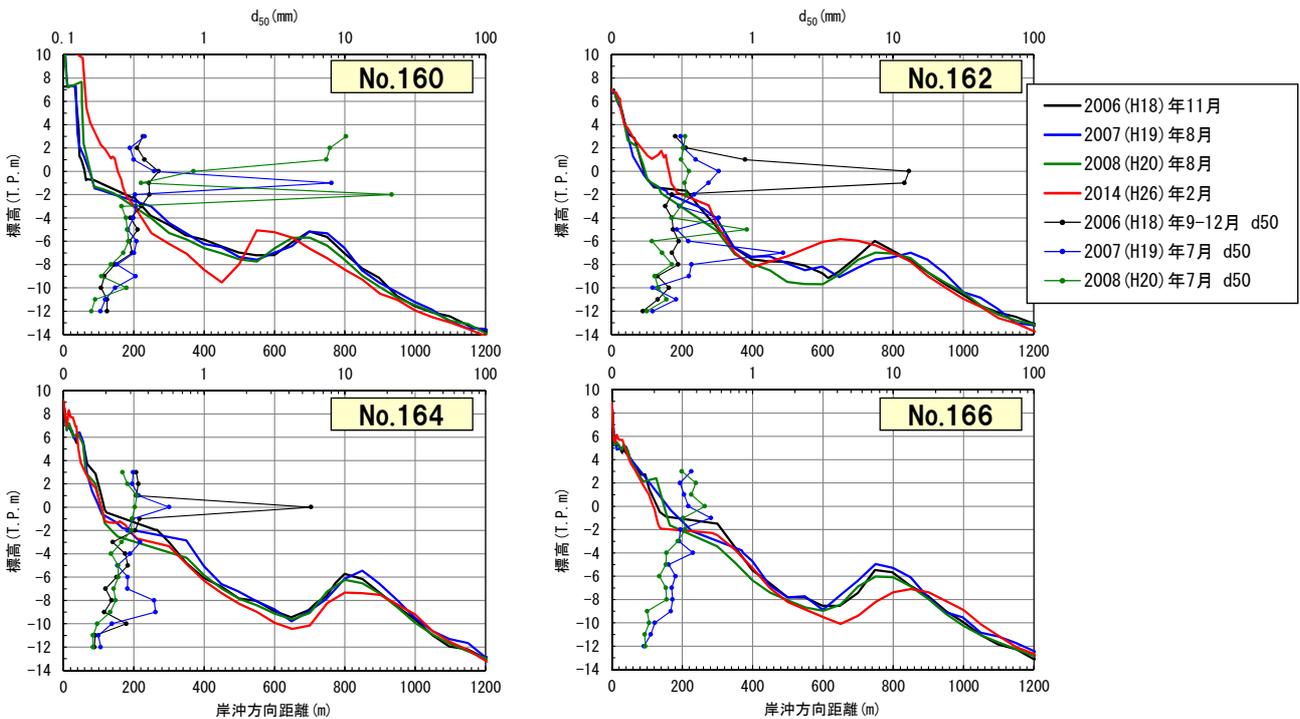
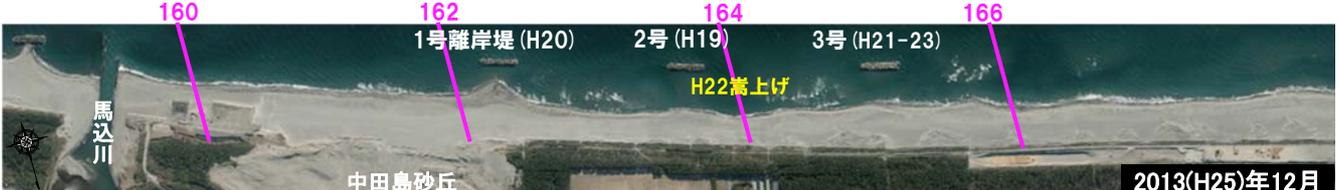
■ 侵食対策事業実施後の地形変化（浜松篠原海岸）

- ◎事業実施（養浜・離岸堤）により、3号離岸堤上手まで汀線前進
- ◎3号離岸堤下手は沖合で侵食傾向

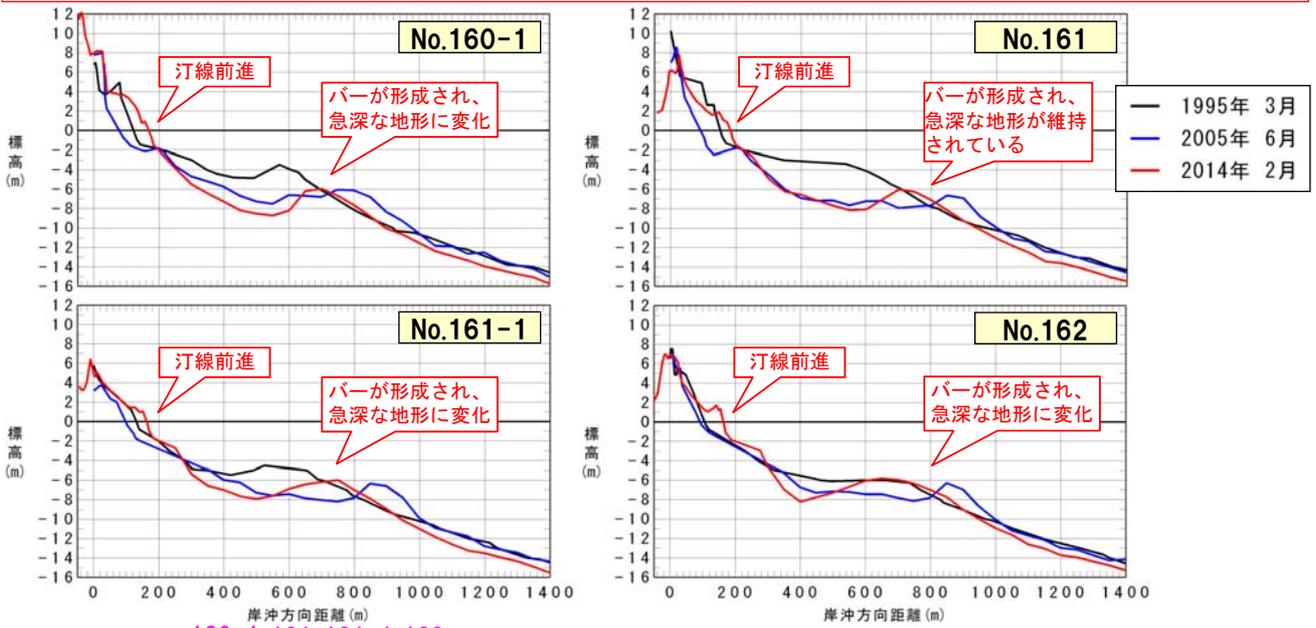
【浜松篠原海岸】中田島砂丘前面の海浜断面変化

養浜開始時(2005(H17)年頃)の海底地形と比較すると、現在は50~100mの汀線前進が見られるが、**沖合ではバー地形の発達に伴う急深な地形のまま維持されており、今後バーが縮小すると波浪が減衰せずに岸へ流入し、越波や浸水の恐れがある。**
