第18回 遠州灘沿岸侵食対策検討委員会 検討資料

平成27年3月13日
静岡県

2. 浜松篠原海岸の養浜計画検証

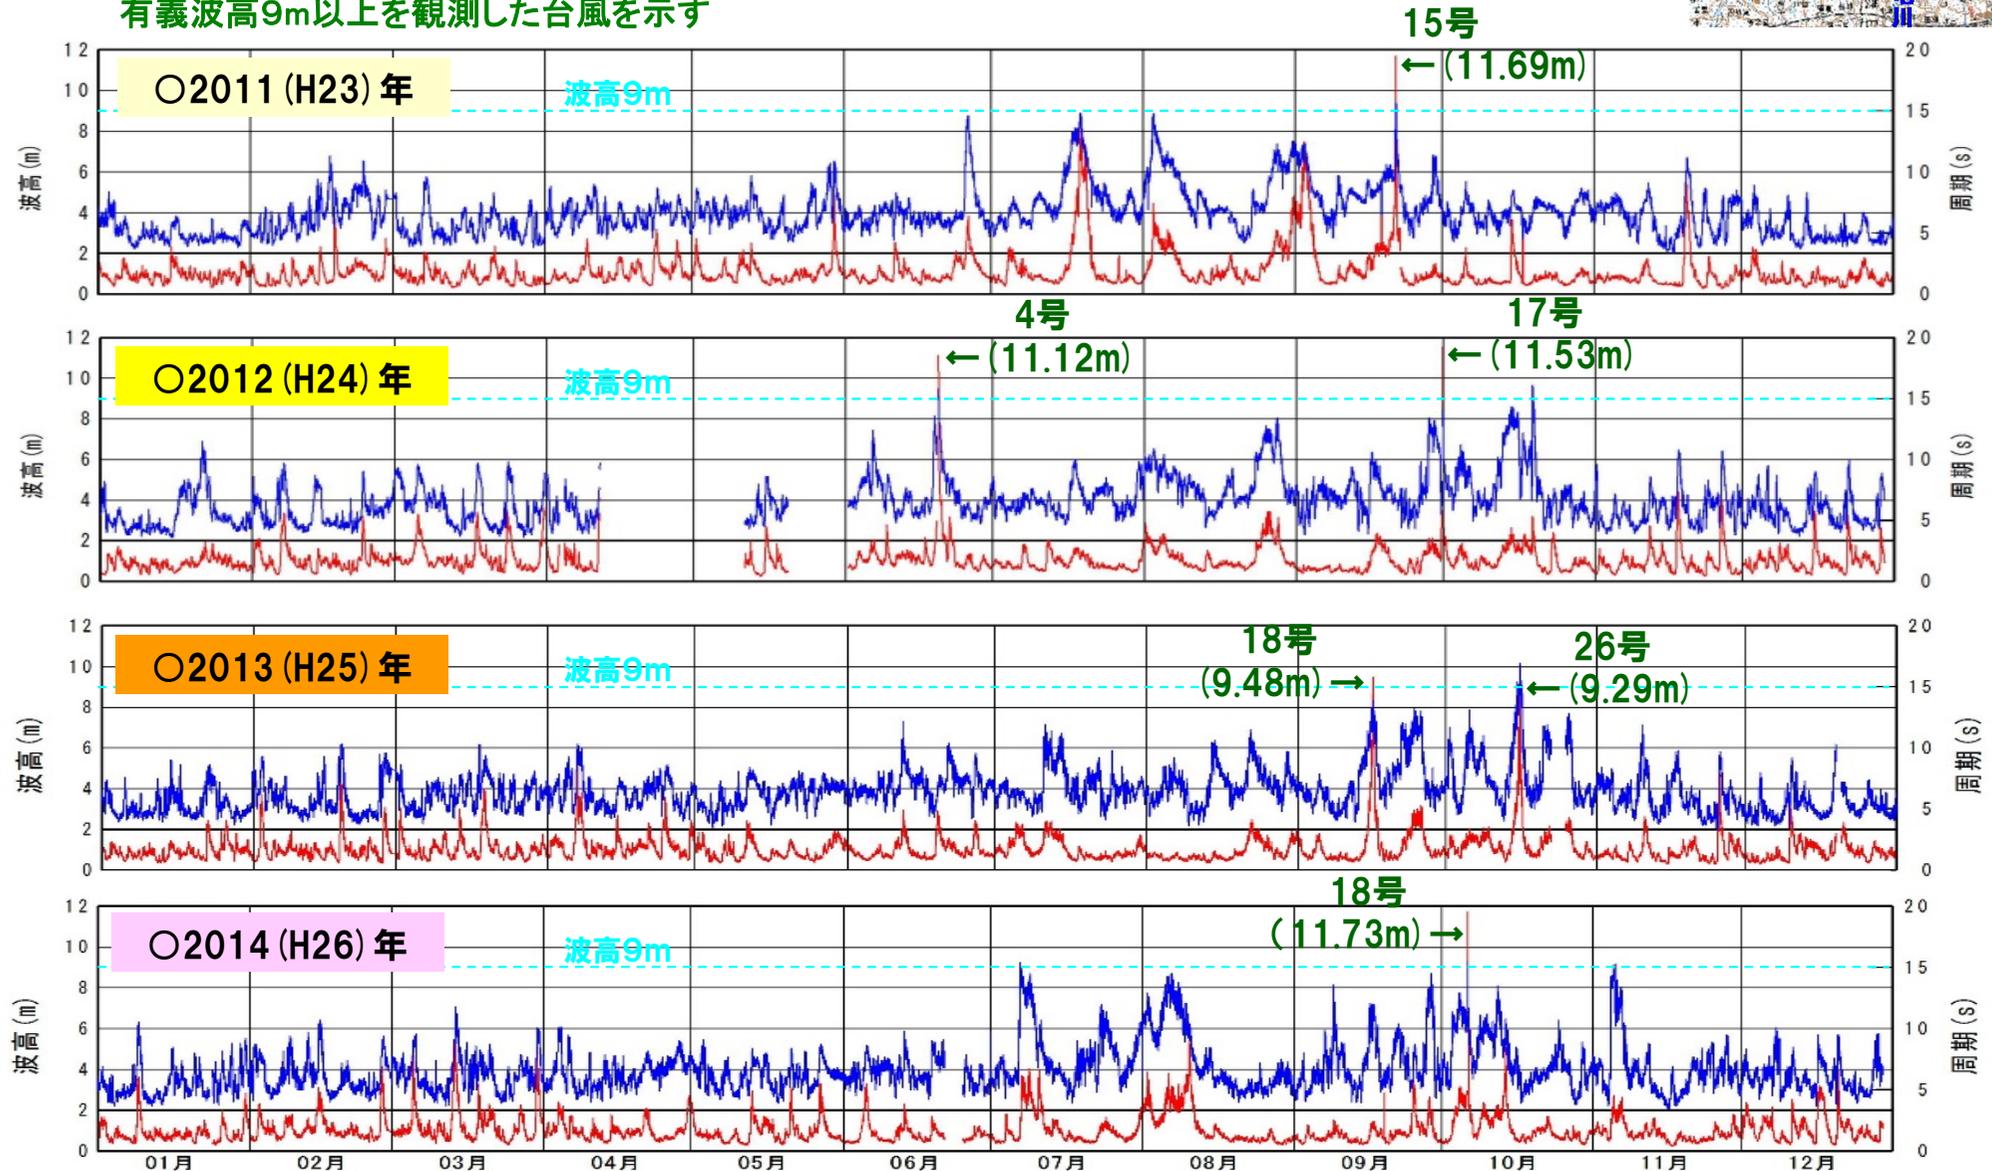
・2011 (H23) 年以降、計画沖波波高 ($H_0=9\text{m}$) 程度以上の波が年間1~2回程度来襲

■ 竜洋観測所の有義波高、有義波周期の時系列 (2011 (H23) 年~2014 (H26) 年)

有義波高9m以上を観測した台風を示す

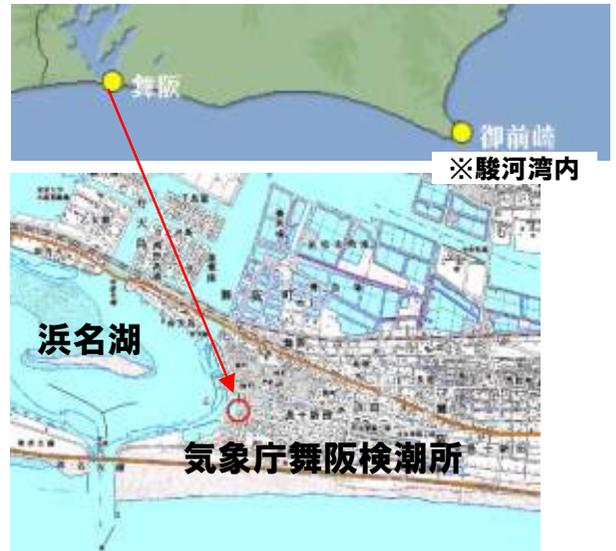
- ・ピーク波高は既往1位を記録したが、波高3m以上の継続時間は約10時間と比較的短い
- ・波高ピーク前に、周期10s以上のうねり性の波が長時間（約83時間=約3.5日間）継続して作用

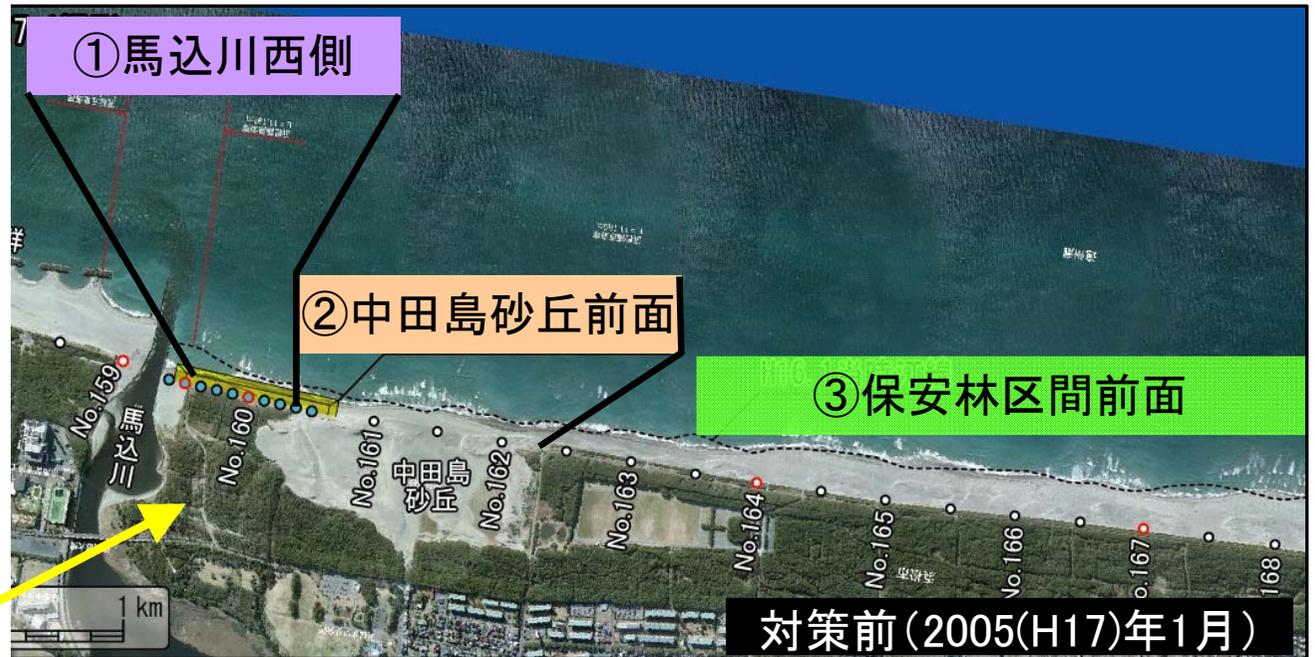
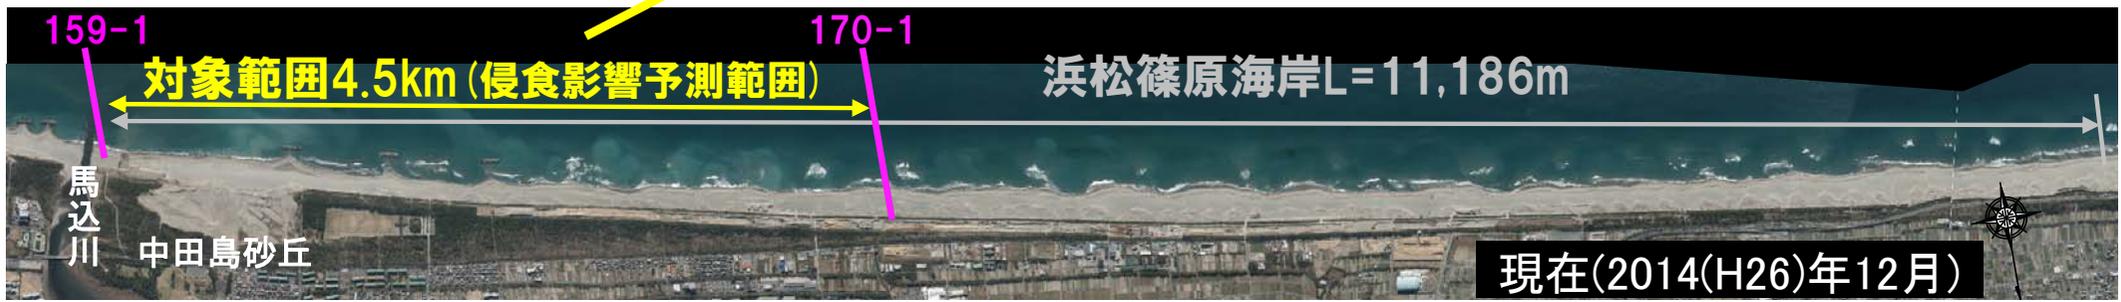
■エリア区分

- ・ エリアを3区分し、防護上必要な砂浜幅を設定

①馬込川西側（現養浜箇所）

- ・ ・ ・ 侵食が進行し砂浜が消失した区間

②中田島砂丘前面

- ・ ・ ・ 侵食が進行し、砂丘消失が危惧されている区間

③保安林区間前面

- ・ ・ ・ 砂浜は広いが、今後侵食が波及することが予測されている区間

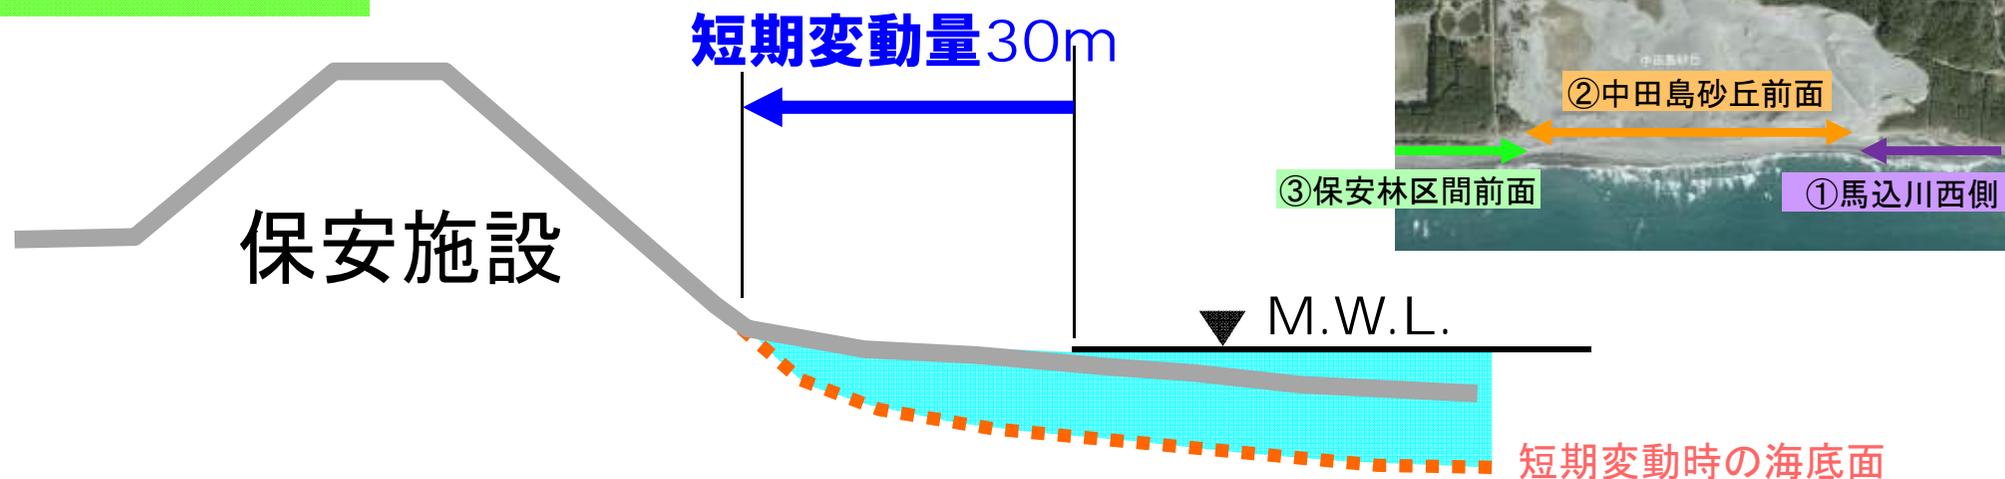
③保安林区間前面

短期的に汀線後退が生じても土堤などの防護施設が**侵食被害を受けないだけの浜幅**を確保する

短期変動量30m→必要砂浜幅30m以上

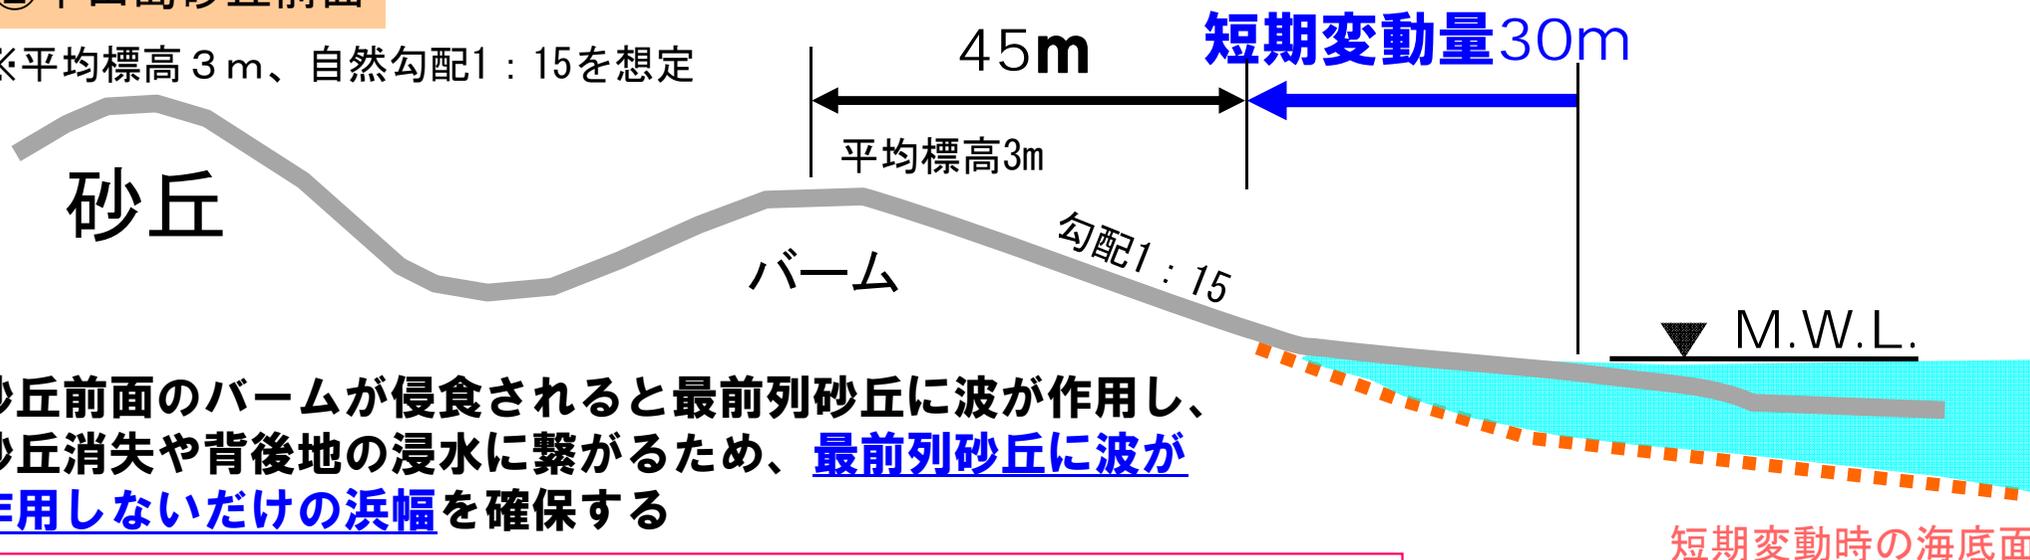
②中田島砂丘前面

※平均標高3m、自然勾配1:15を想定

砂丘前面のバームが侵食されると最前列砂丘に波が作用し、砂丘消失や背後地の浸水に繋がるため、**最前列砂丘に波が作用しないだけの浜幅**を確保する

バームから汀線までの距離45m+短期変動量30m→必要砂浜幅75m

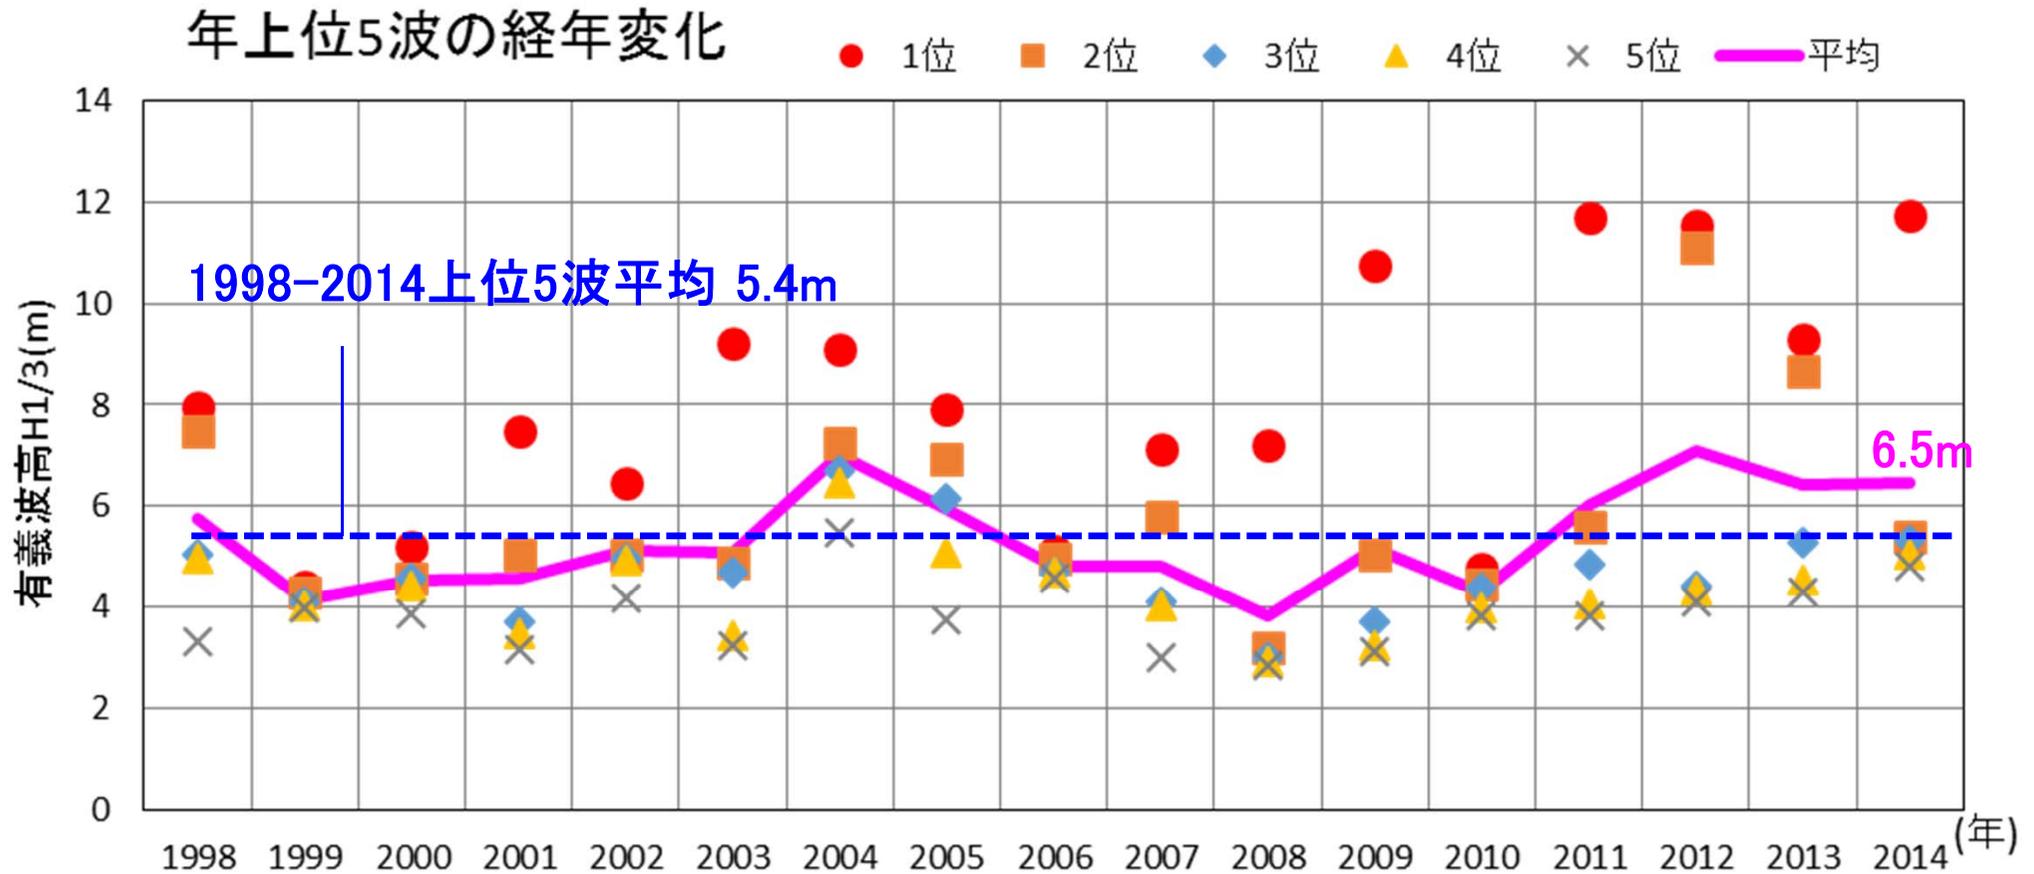
2-2 現状分析 来襲波浪の状況

- 竜洋観測所における2014 (H26) 年の高波上位5波の平均値は6.5m。
1998～2014年の各年の高波上位5波を平均した値は5.4mであり、それに比べて高い。
- この状況は、2011 (H23) 年以降続いている。

※1時間データを用いて解析
※5.4m:1998～2014年の年上位5波平均値

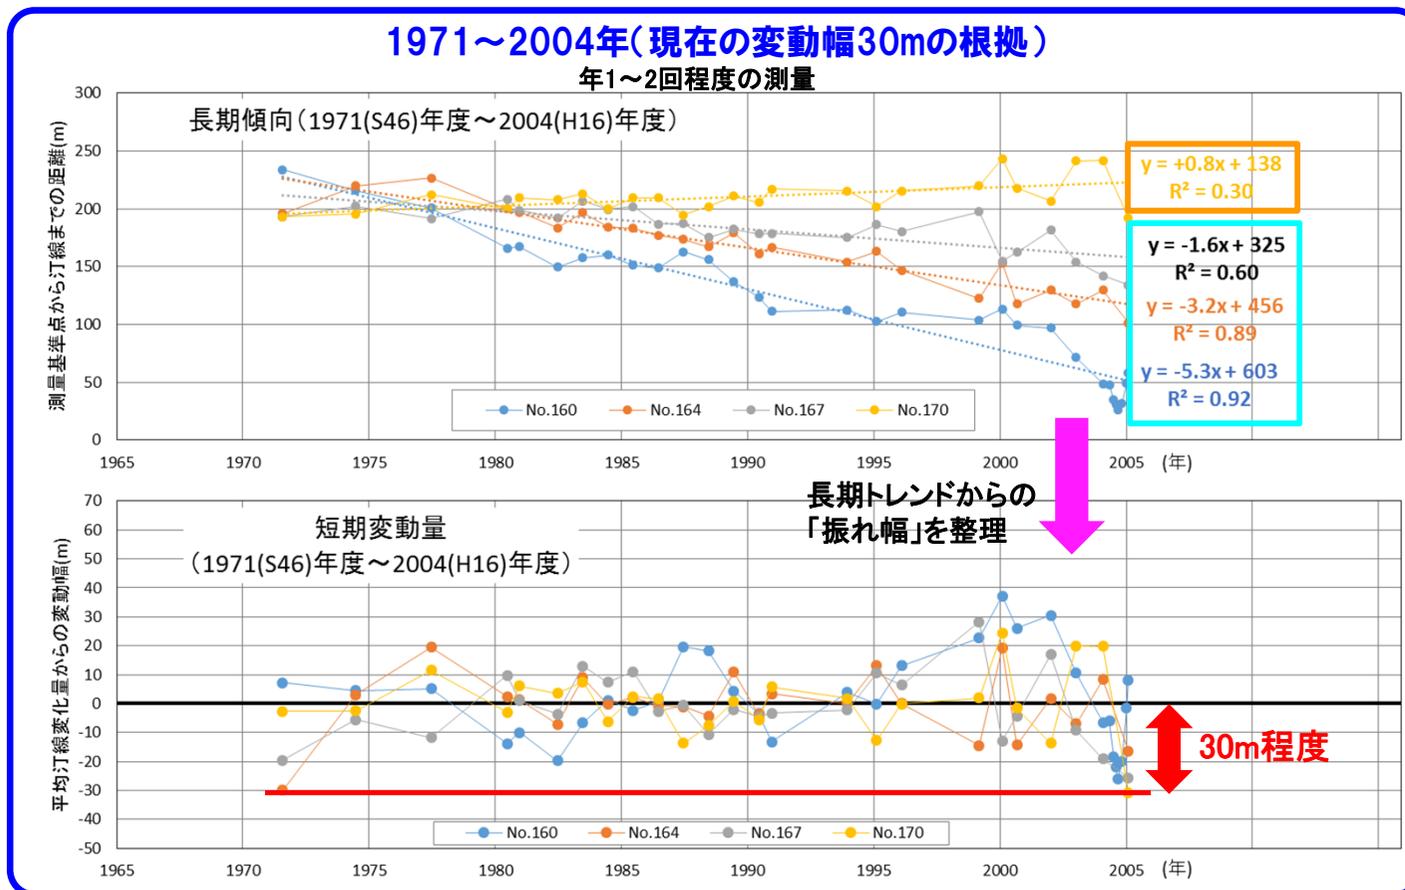
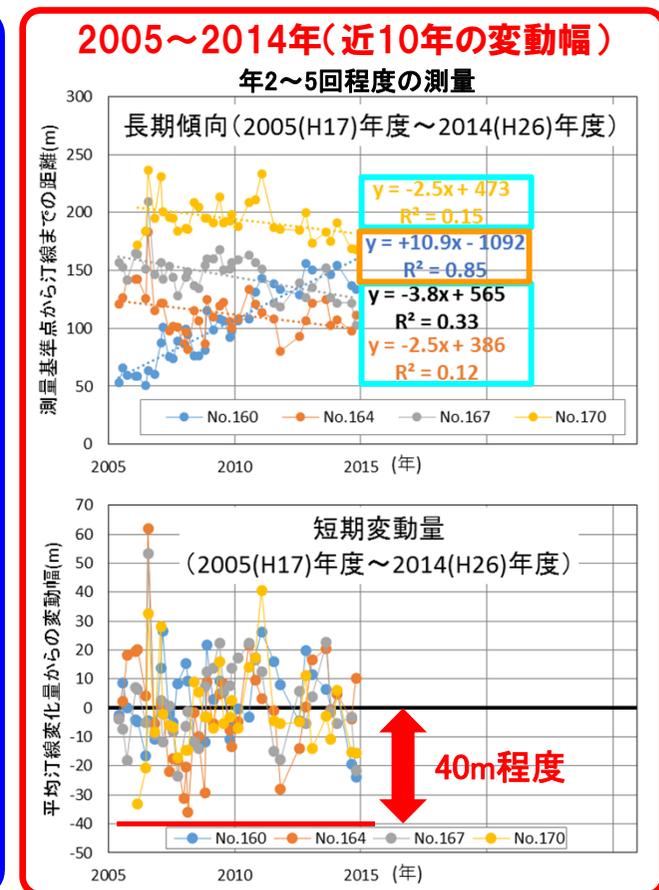
2-2 現状分析 近年の汀線の短期変動及び汀線変化傾向

- ◎対策実施前後で汀線の短期変動量を比較した結果、近年の短期変動量の方が大きい。
- ◎汀線変化速度解析によると、対策によって上手側は前進傾向となったが、下手側は依然後退傾向。

汀線変化速度(m/年)	No.160	No.164	No.167	No.170	平均
対策前(～2004(H16)年度)	-5.3	-3.2	-1.6	0.8	-2.3
対策後(2005(H17)年度～)	+10.9	-2.5	-3.8	-2.5	+0.5

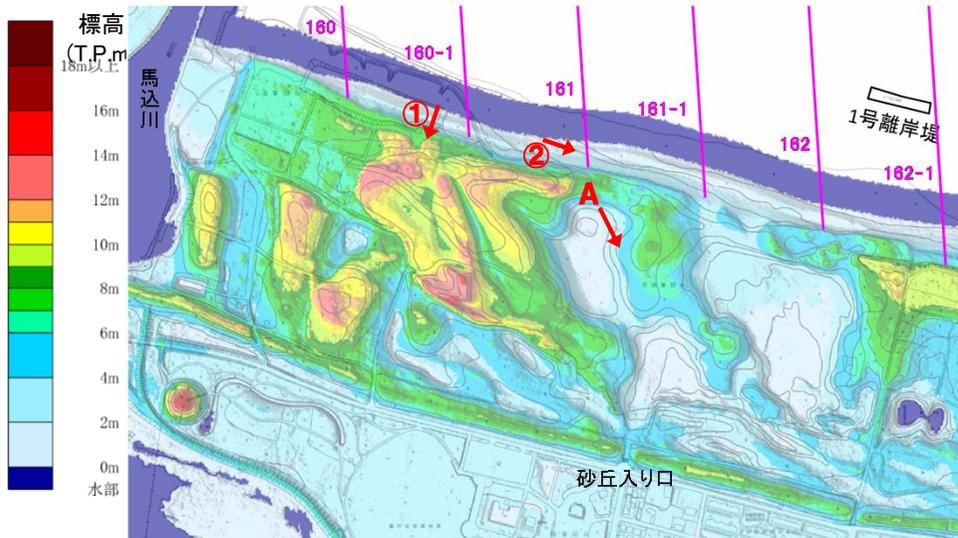
●H25台風26号後の越波状況

- 中田島砂丘の最前列砂丘や砂丘内の標高が低くなっている
- 台風により砂丘背後に越流した海水が湛水することがたびたび発生（近年ではH25に発生）

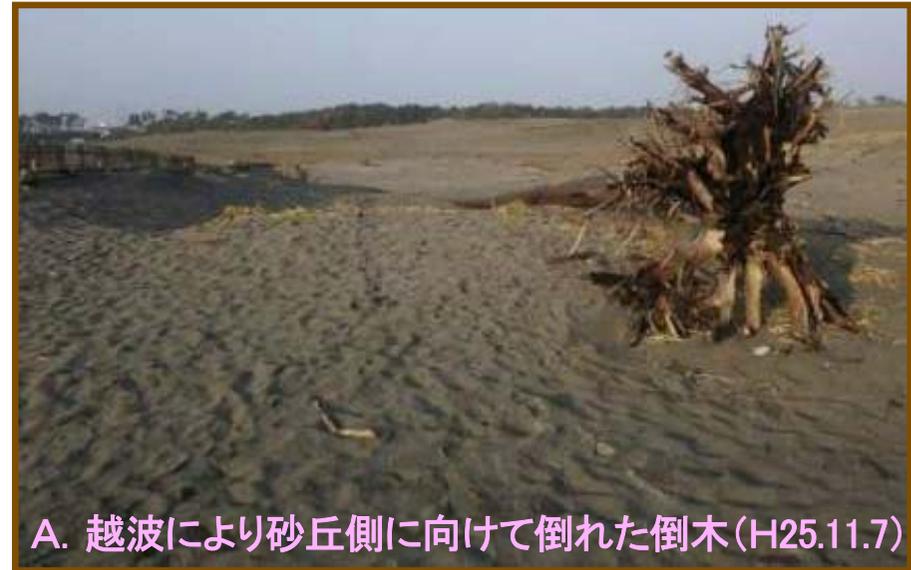
2005 (H17) 年3月時の航空レーザ測量による標高データ (国土地理院)

A. 越波により砂丘側に向けて倒れた倒木(H25.11.7)

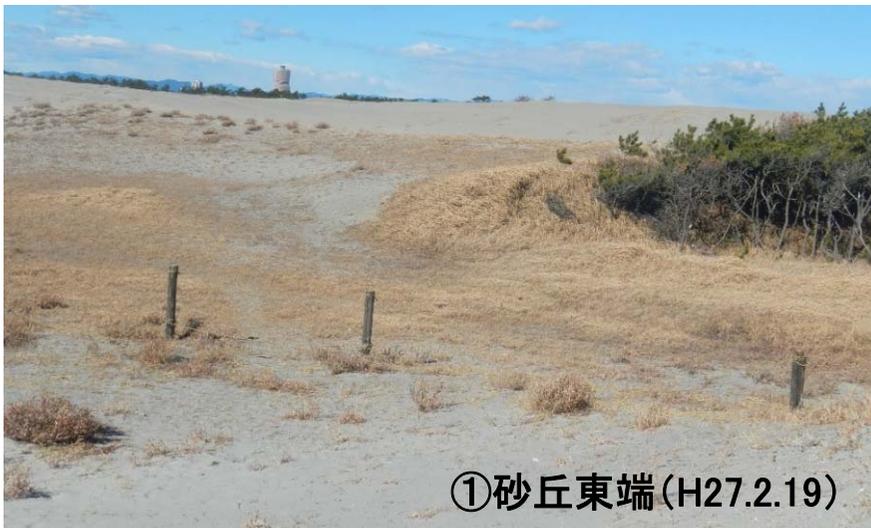
①砂丘東端(H27.2.19)

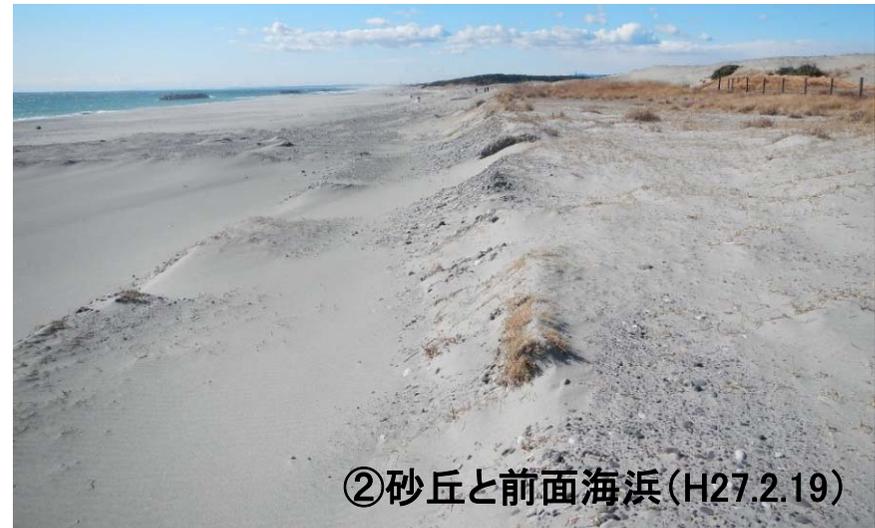
②砂丘と前面海浜(H27.2.19)

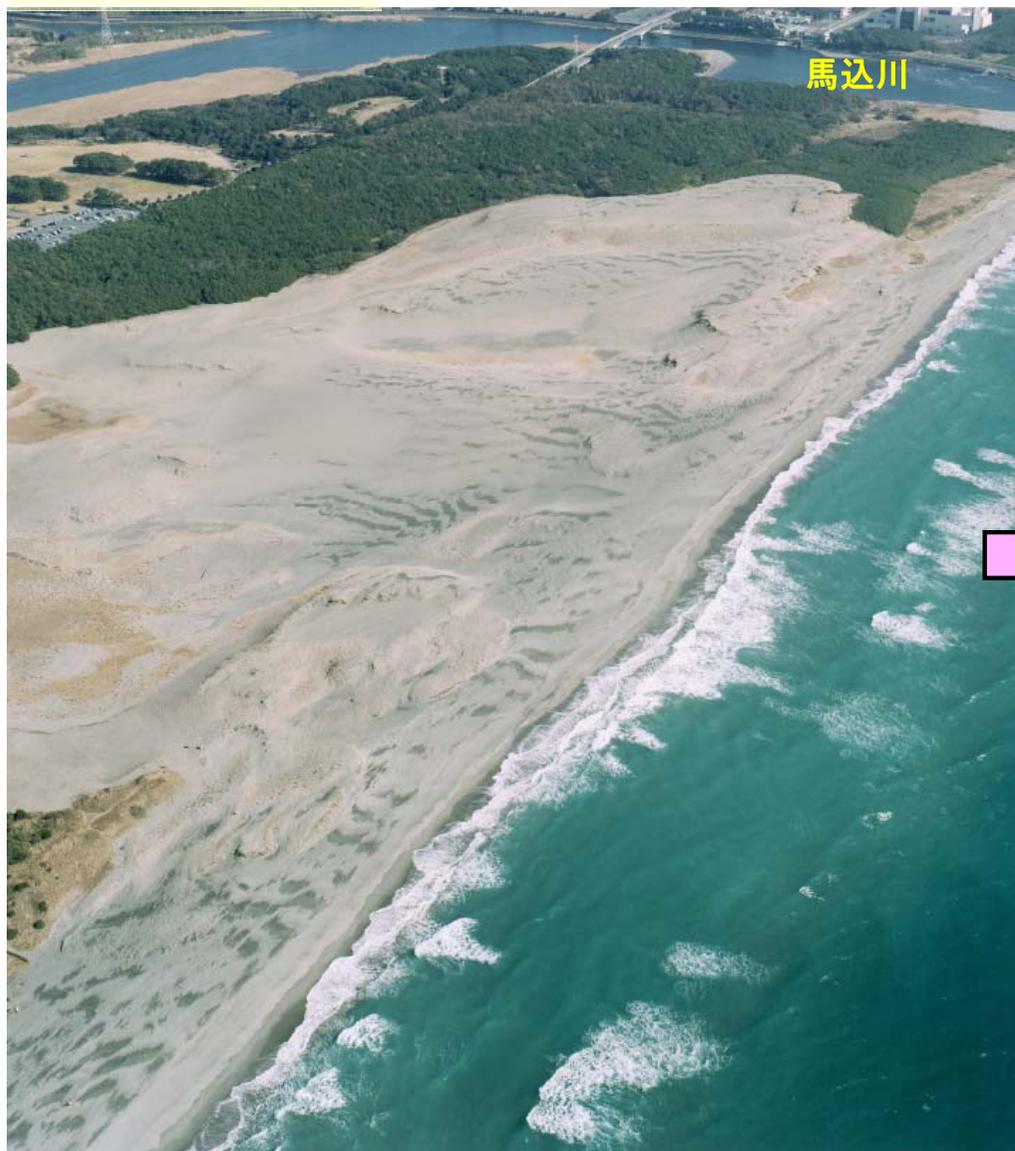
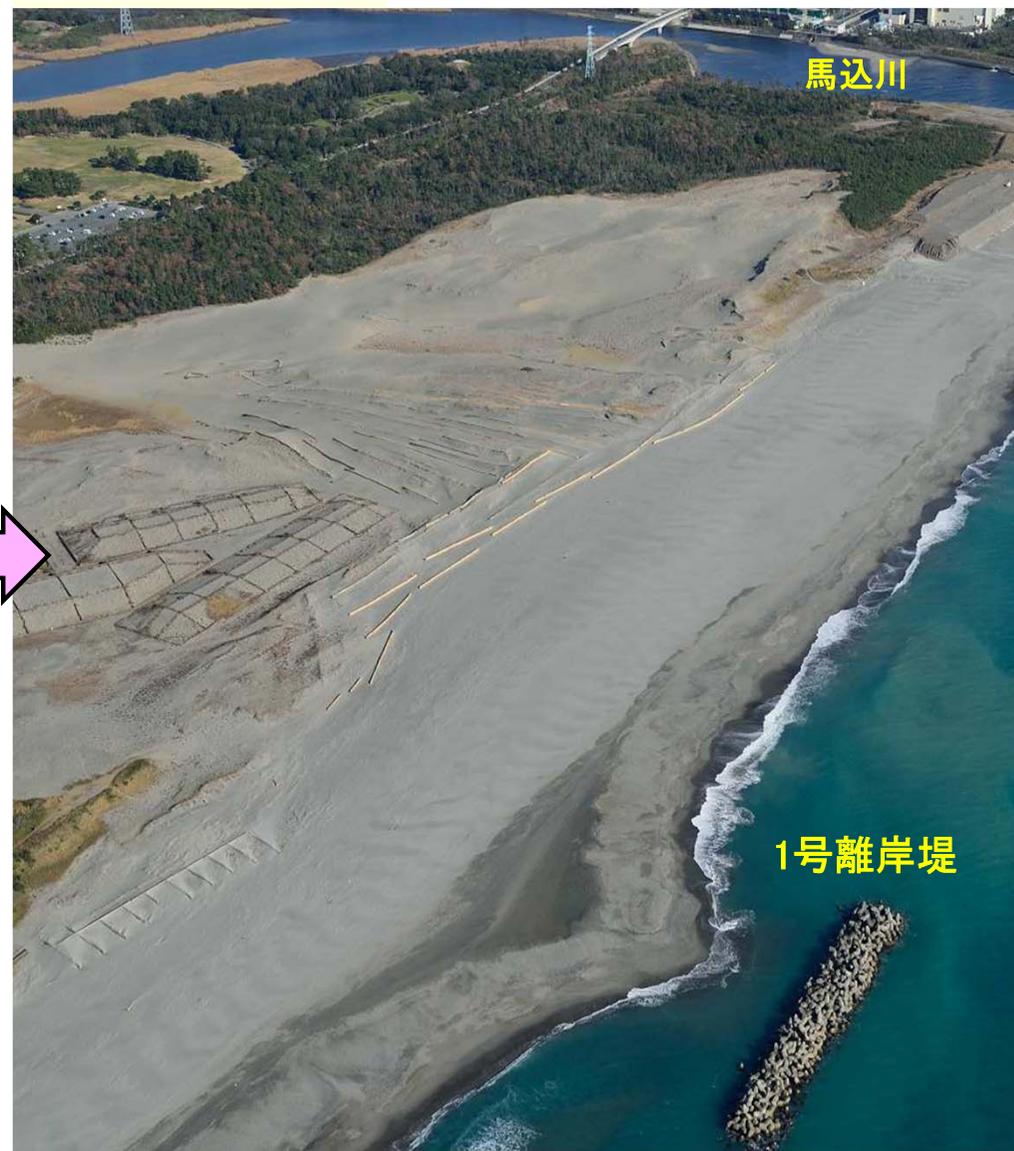
○中田島砂丘の最前列砂丘や砂丘内の標高が低くなっている

H16.1撮影

H26.12撮影

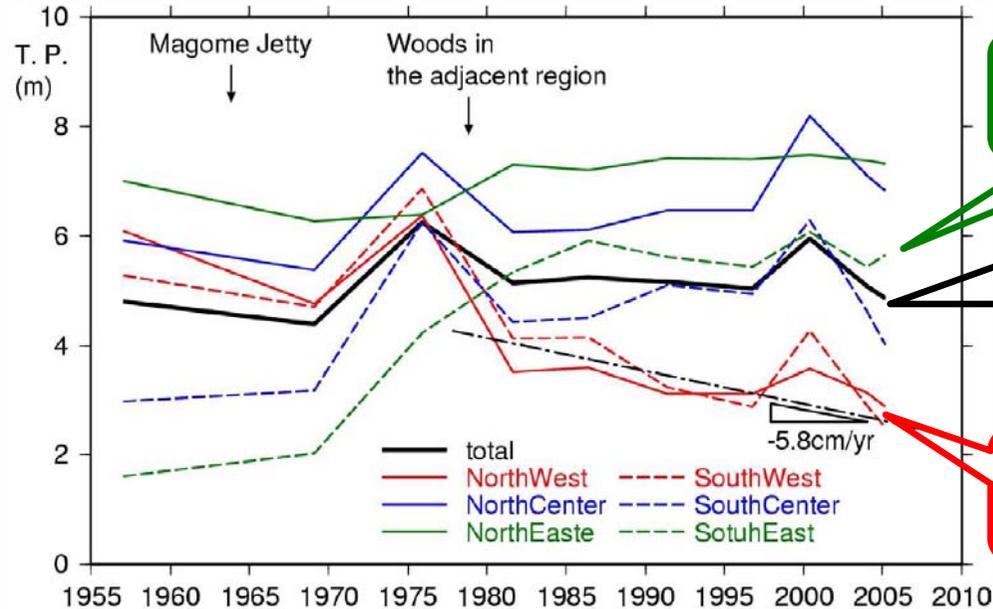
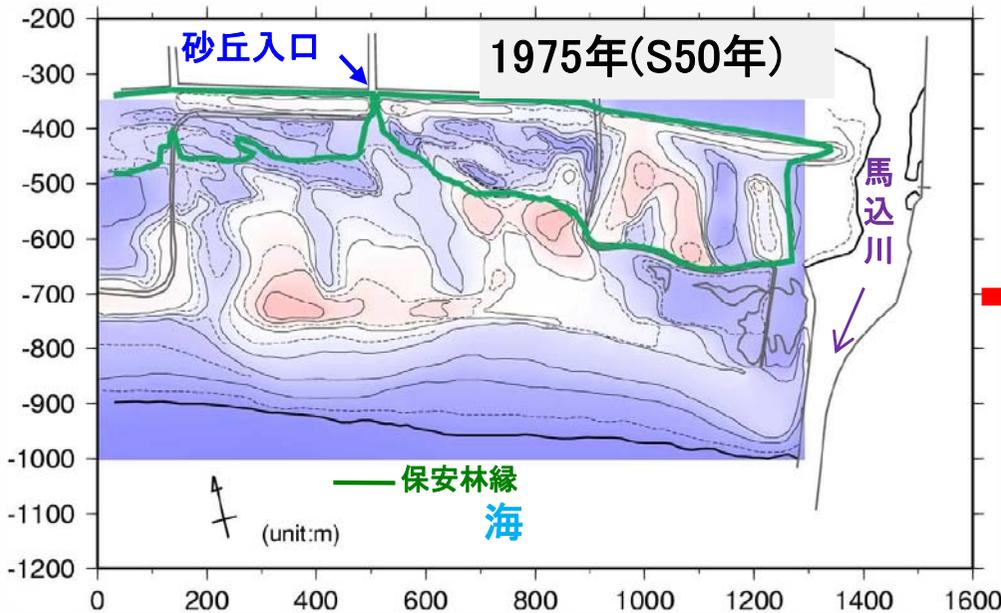
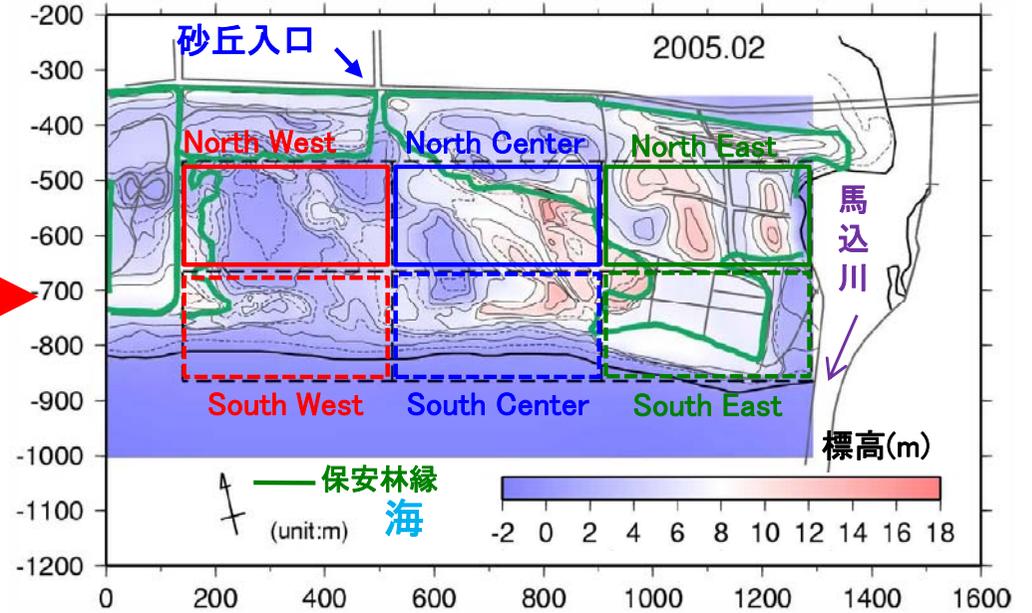
2-2 現状分析 中田島砂丘の変遷

○2005年までの平均地盤高変化をみると、全域ではでは増減はほとんどないが（図中黒線）、西側領域では、北側・南側ともに保安林整備後の地盤高低下が顕著である。

東側領域では
上昇傾向

全域では地盤高は、ほぼ横ばい
(2005年まで)

西側領域では
低下傾向

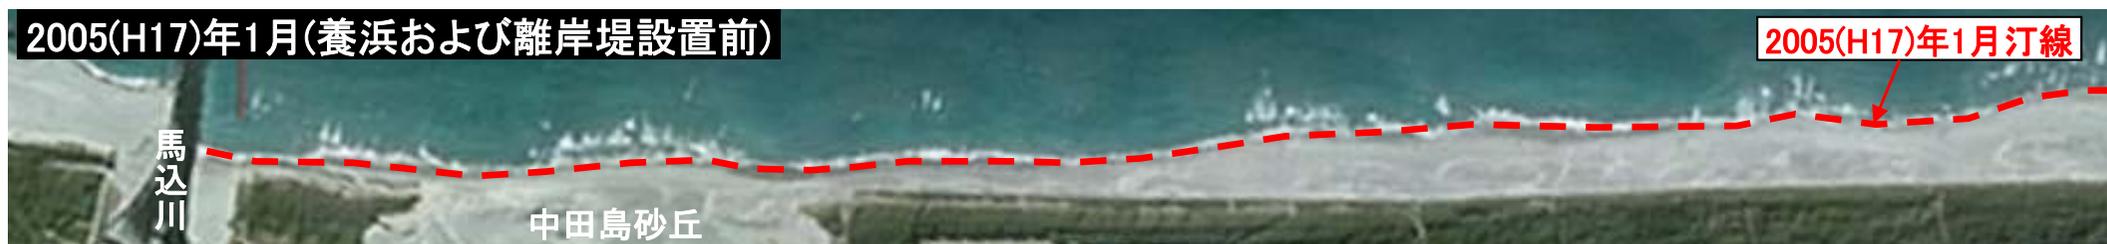
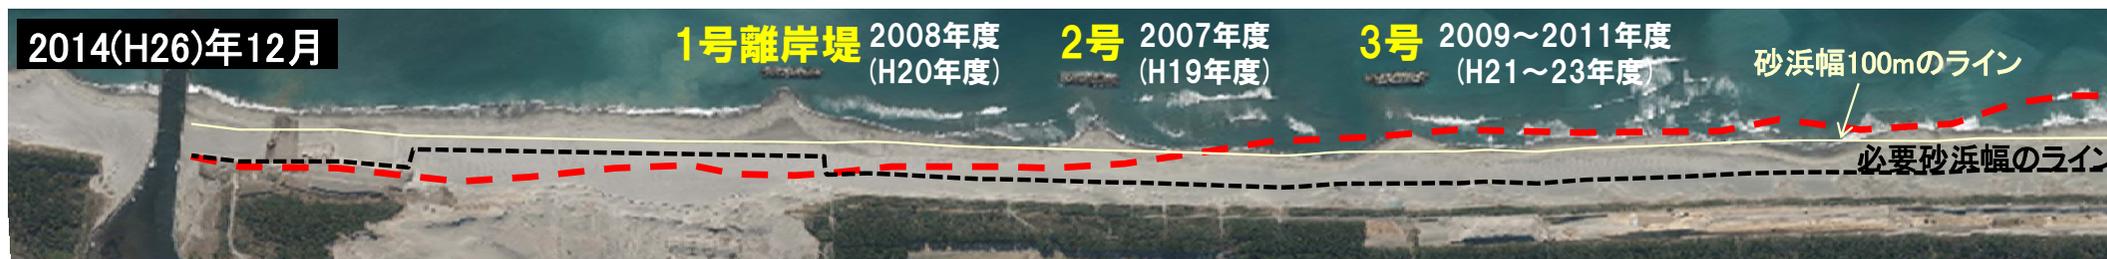
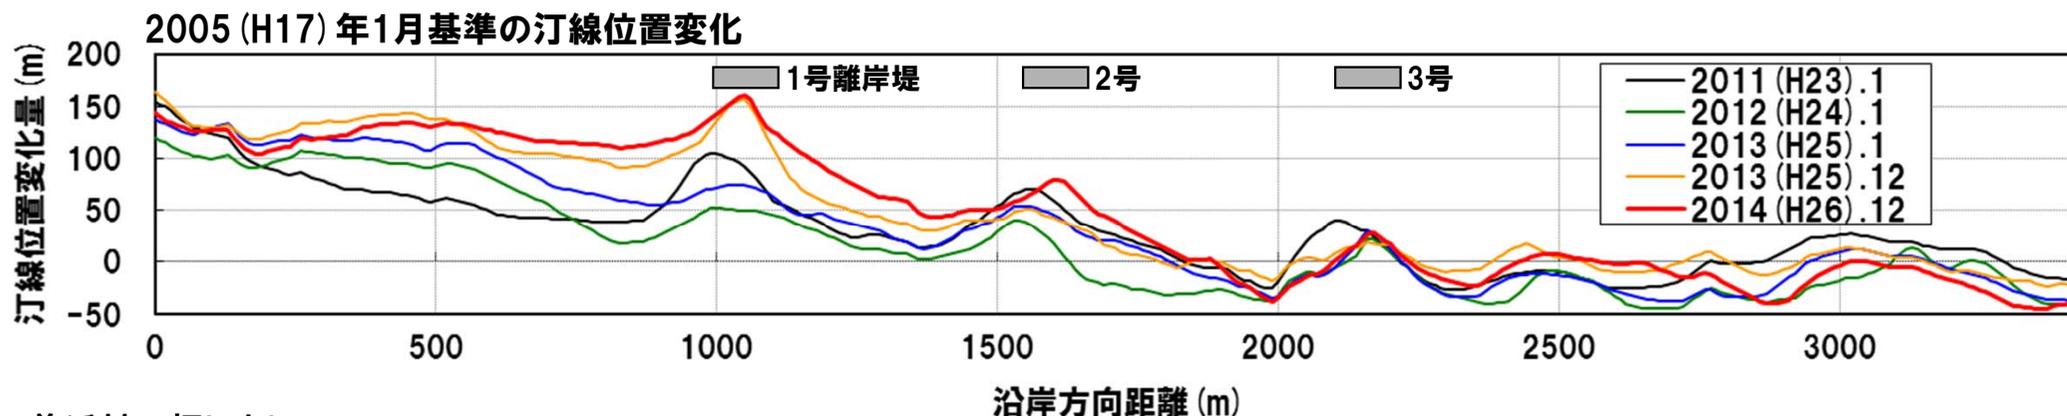
2-2 現状分析 養浜・離岸堤による砂浜回復効果

- ◎事業実施(養浜・離岸堤)により、3号離岸堤上手まで汀線が前進
- ◎年9万m³程度(9年間で80.4万m³)の養浜*を実施したことにより汀線が前進
- ◎3号離岸堤下手は汀線後退が見られるが、砂浜幅100m程度確保
事業区間全体で計画時に設定した防護上必要な砂浜幅を確保

養浜材の押し出し
H23年度: 7.7万m³、H24年度: 10.0万m³、H25年度: 5.0万m³、H26年度: 5.0万m³

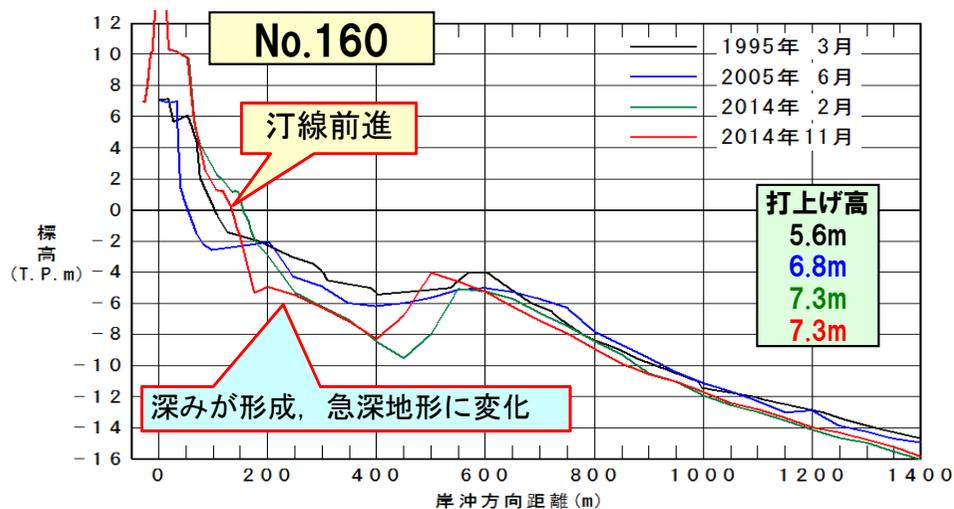
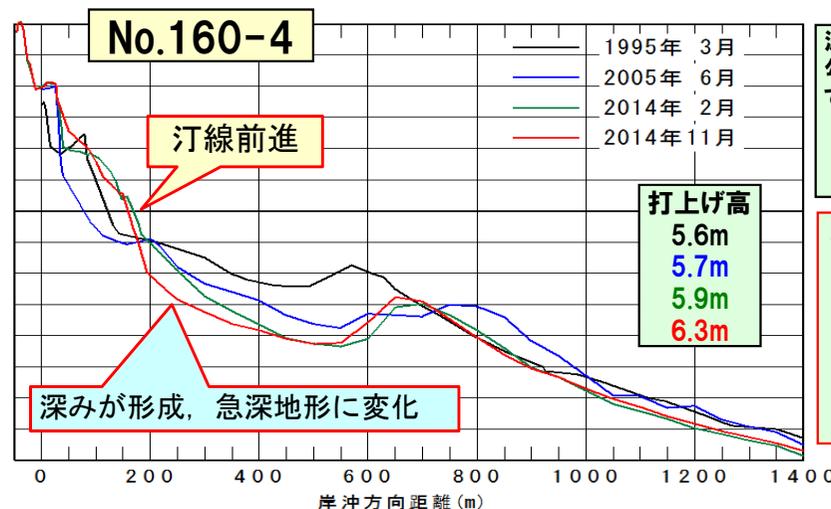
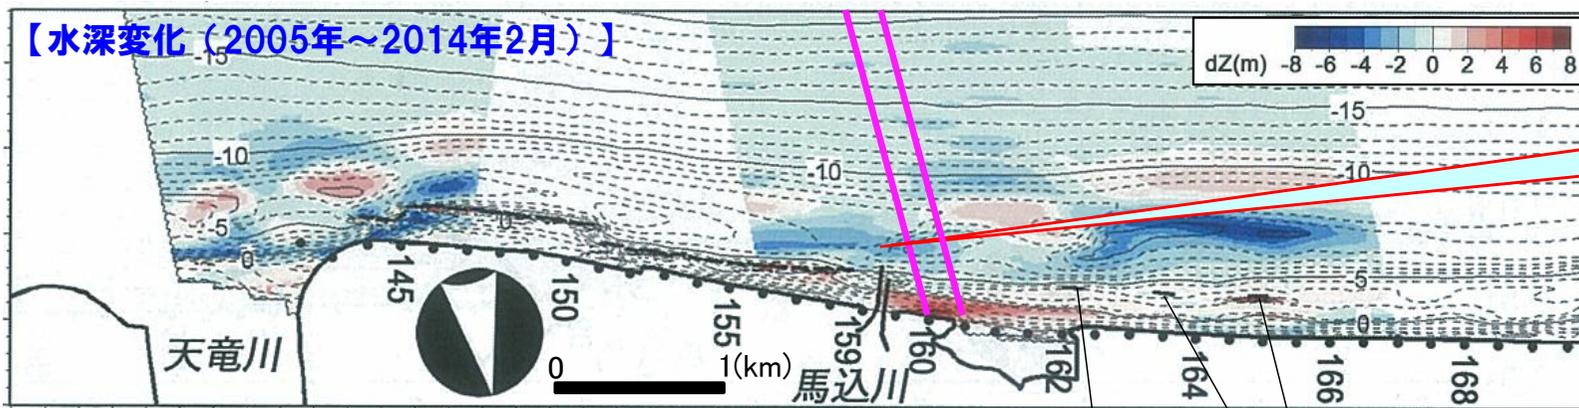
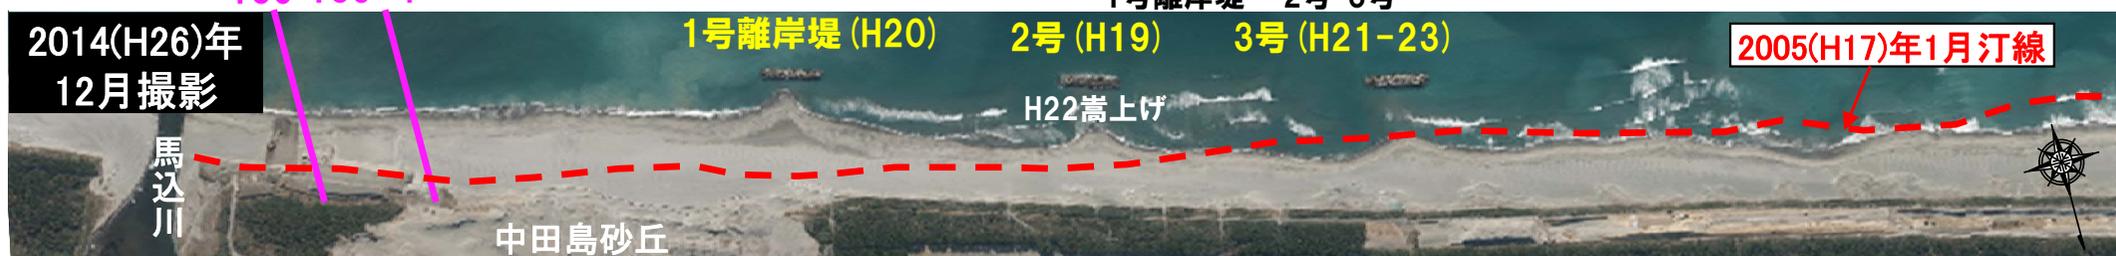
2-2 現状分析 海浜断面変化（馬込川西側）

- ・侵食前（1995年），計画時（2005年）に比べて、2014年時には全域で汀線が前進
- ・水中部は、汀線に近い水深帯（-2~-6m）の侵食が進行し、急深な地形に変化している

波の打上げ高は改良仮想勾配法（50年確率外力）で算定
 $H_o' = 8.8m$
 $T_o = 17.0s$
 計画高潮位: P.+2.6m

砕波水深10m程度
 以浅の侵食(バー地形の縮小等)が進行しているため、波の打上げ高が増加傾向

五島海岸消波施設沖合の侵食が西側に伝播して広がっている

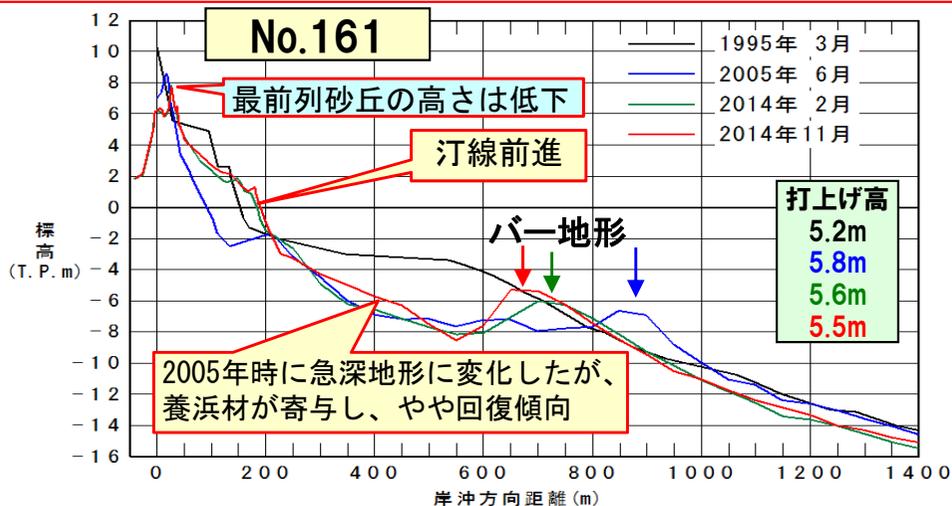
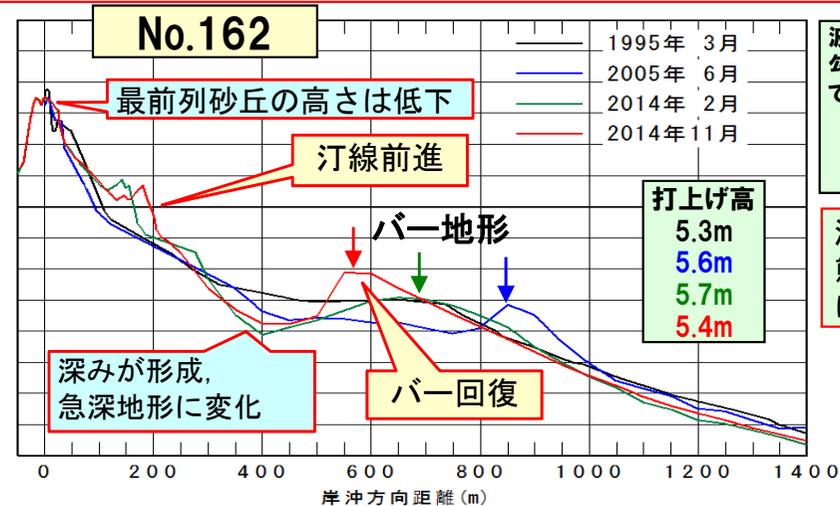
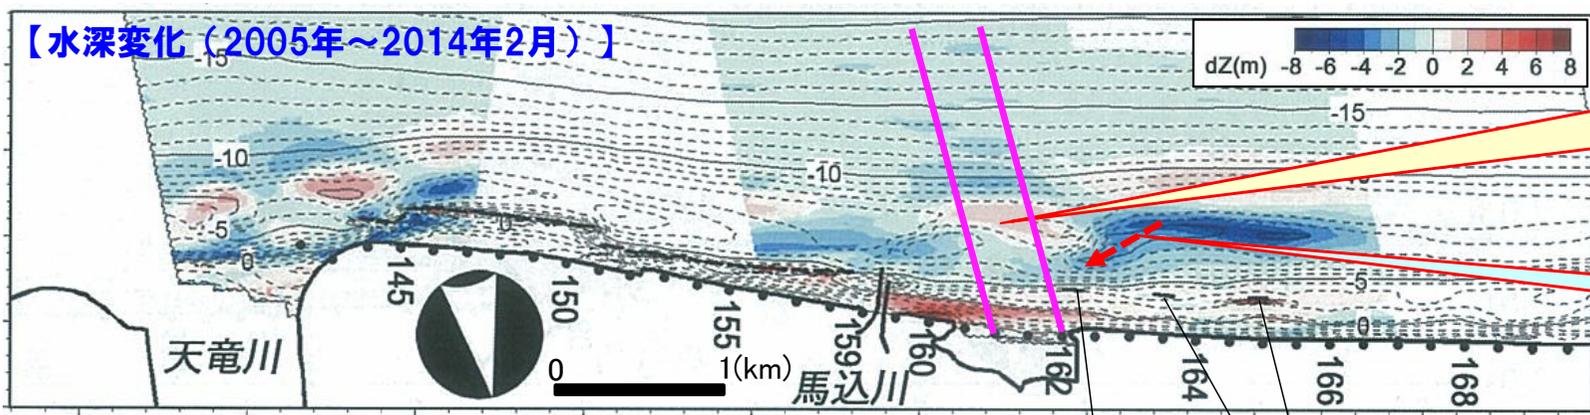
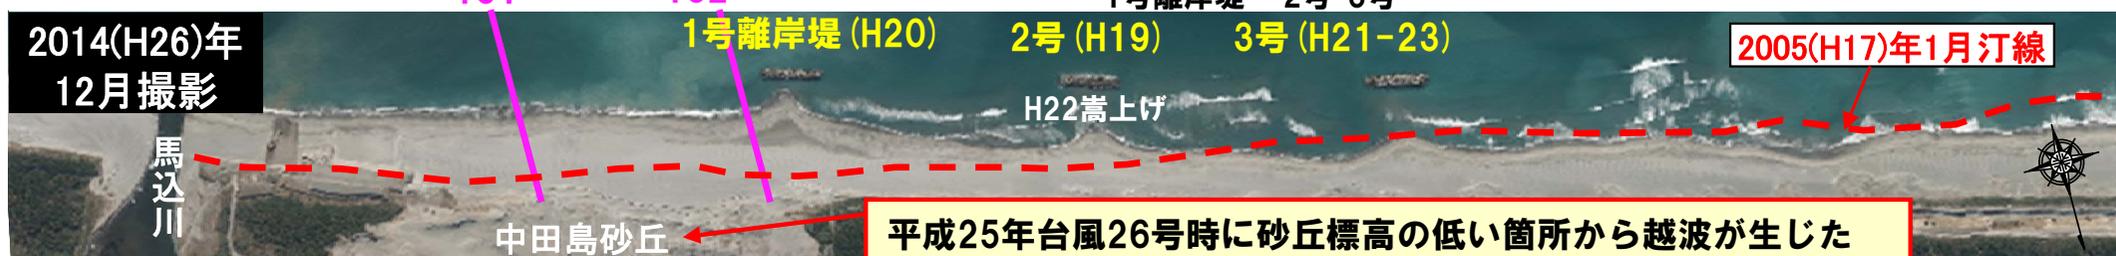
2-2 現状分析 海浜断面変化（中田島砂丘前面）

- ・侵食前（1995年），計画時（2005年）に比べて、2014年時には全域で汀線が前進
 - ・水中部はバー地形の移動が見られるものの養浜材が寄与し、計画時の海浜地形を維持（侵食の進行を抑制）
- ただし、急深な地形のまま維持されており、今後バーが縮小すると波浪が減衰せず岸へ流入し、越波や浸水の恐れが高まる

波の打上げ高は改良仮想勾配法（50年確率外力）で算定
 $H_o' = 8.8m$
 $T_o = 17.0s$
 計画高潮位: P.+2.6m

海浜地形は小康状態であり波の打上げ高も安定傾向

砂丘東側～中央前面では水中部へも養浜材が寄与し、2005年の海浜地形を維持している

砂丘西側前面まで侵食域が広がっている
