第18回 遠州灘沿岸侵食対策検討委員会 検討資料

平成27年3月13日
静岡県

2. 浜松篠原海岸の養浜計画検証

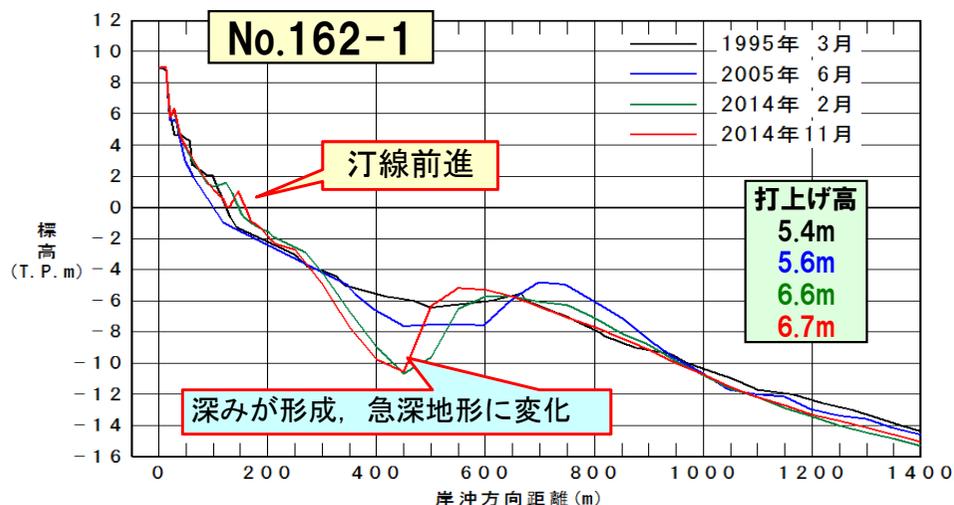
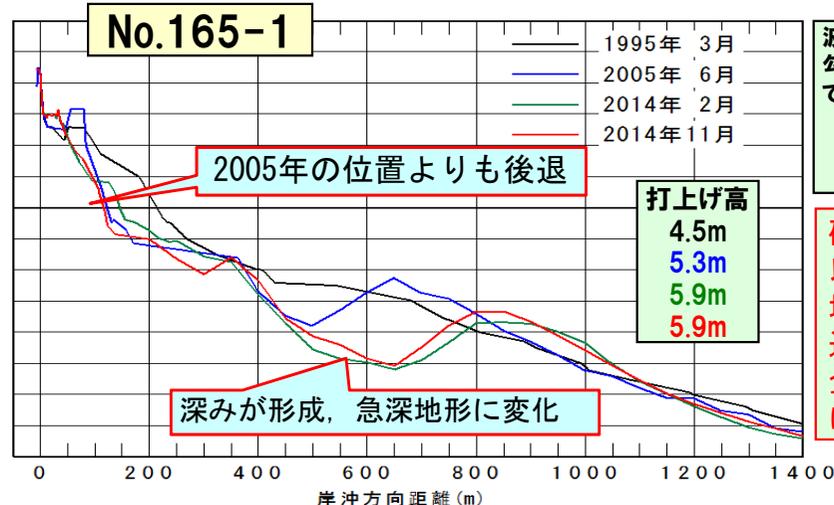
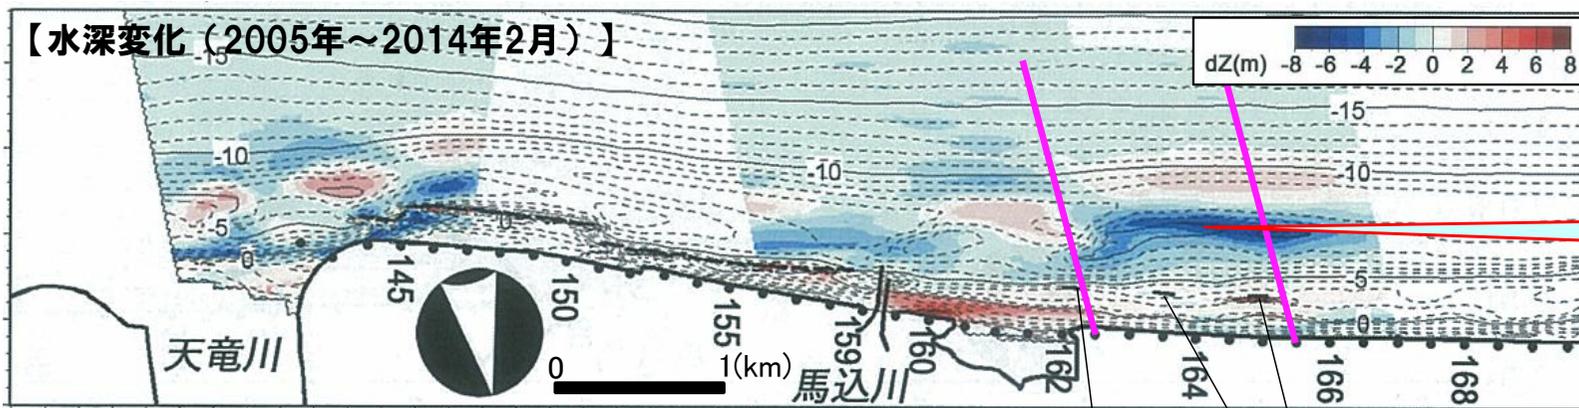
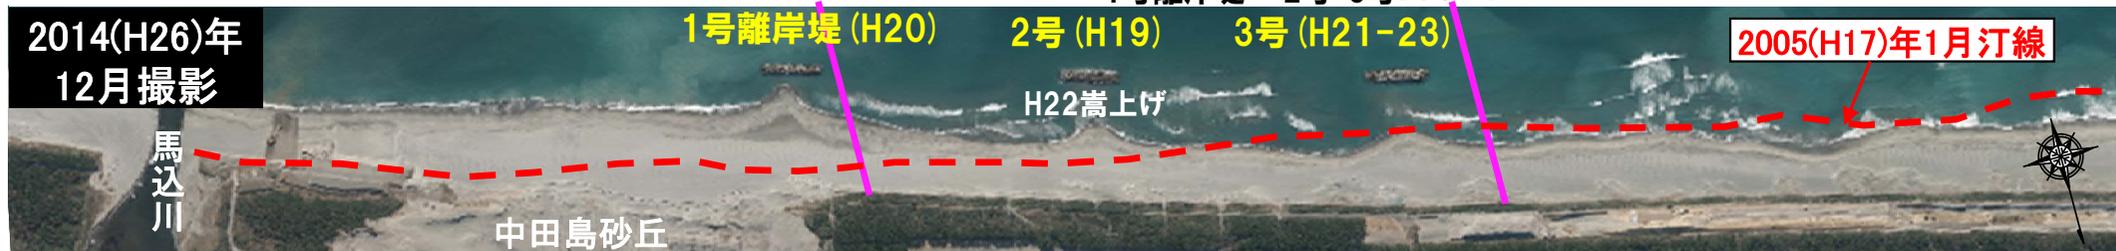
2-2 現状分析 海浜断面変化（保安林区間（離岸堤区間）前面）

- ・計画時(2005年)に比べて、2014年時には1~3号上手の汀線は前進・維持、3号下手で汀線後退がやや後退
- ・水中部は離岸堤より沖側の5m以深でさらに急深な地形へと変化(波の打上げ高は増加傾向)

波の打上げ高は改良仮想勾配法(50年確率外力)で算定
 $H_o' = 8.8m$
 $T_o = 17.0s$
 計画高潮位: P.+2.6m

砕波水深10m程度で浅の侵食(バー地形の縮小等)が進行しているため、全体的に波の打上げ高が増加傾向

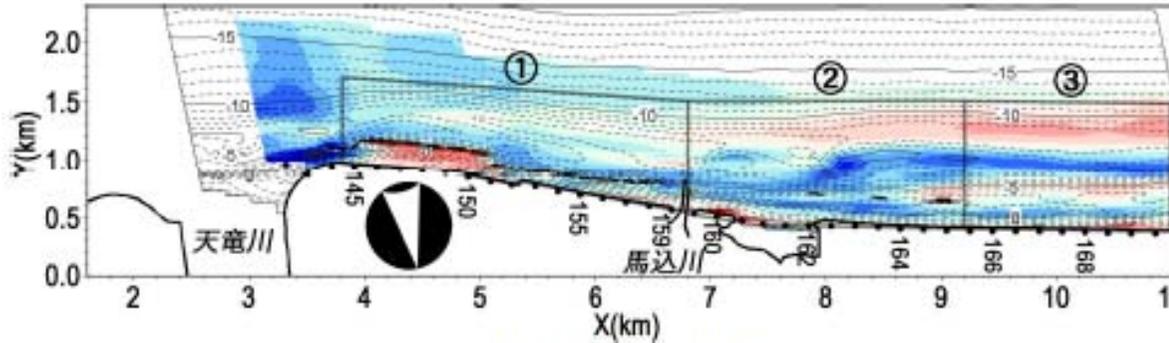
図-1 土砂量算定範囲

○モニタリングデータを用いて、区域ごと、水深帯ごとに土量変化量を算出した。

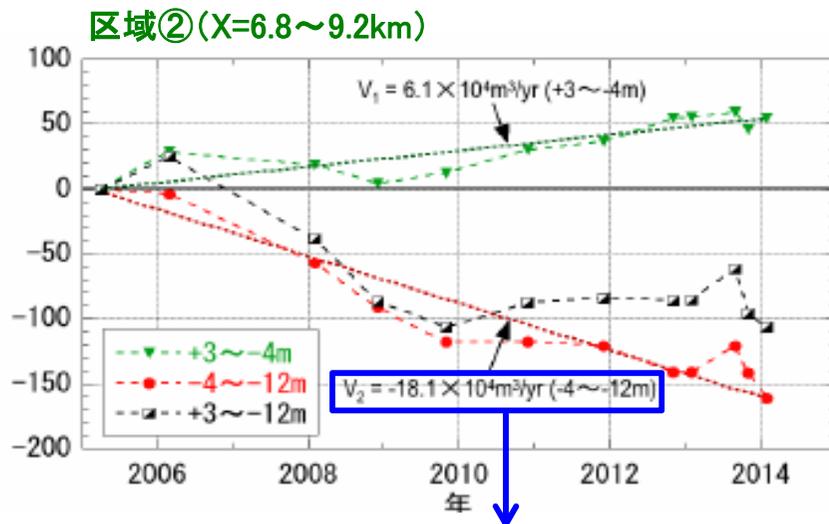
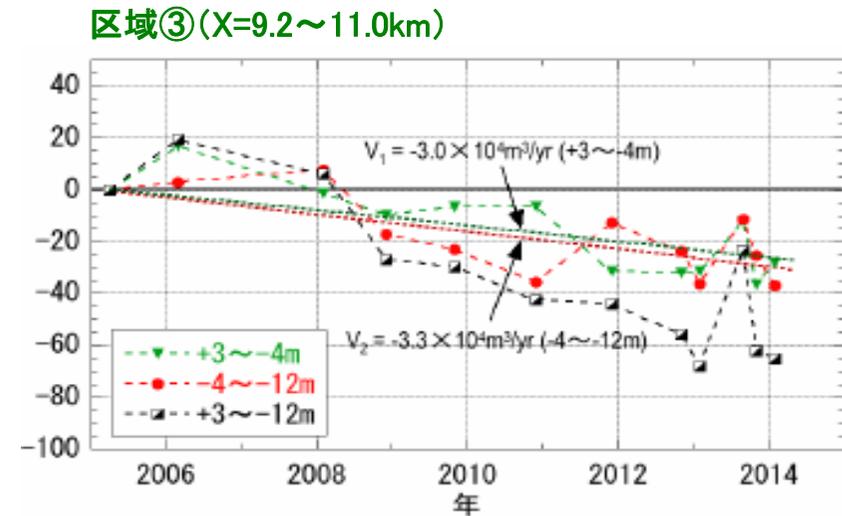
○養浜を開始した2005年を基準とした水深帯別の土量変化量は下図のとおり

- ・土量変化量データの直線回帰により、沖合 (-4~-12mの水深帯) では18万m³/年の速度で侵食が進行していることが判明した。
- ・この原因としては天竜川河口からの土砂供給量の減少が考えられる。

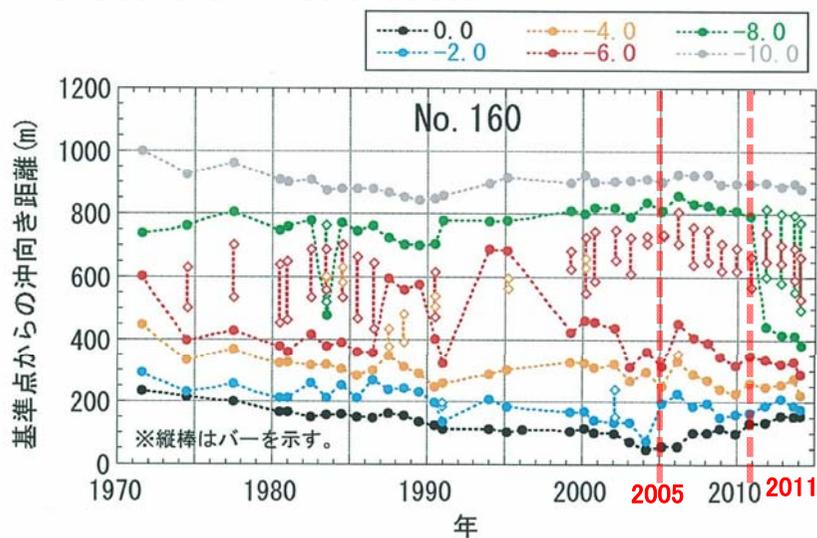
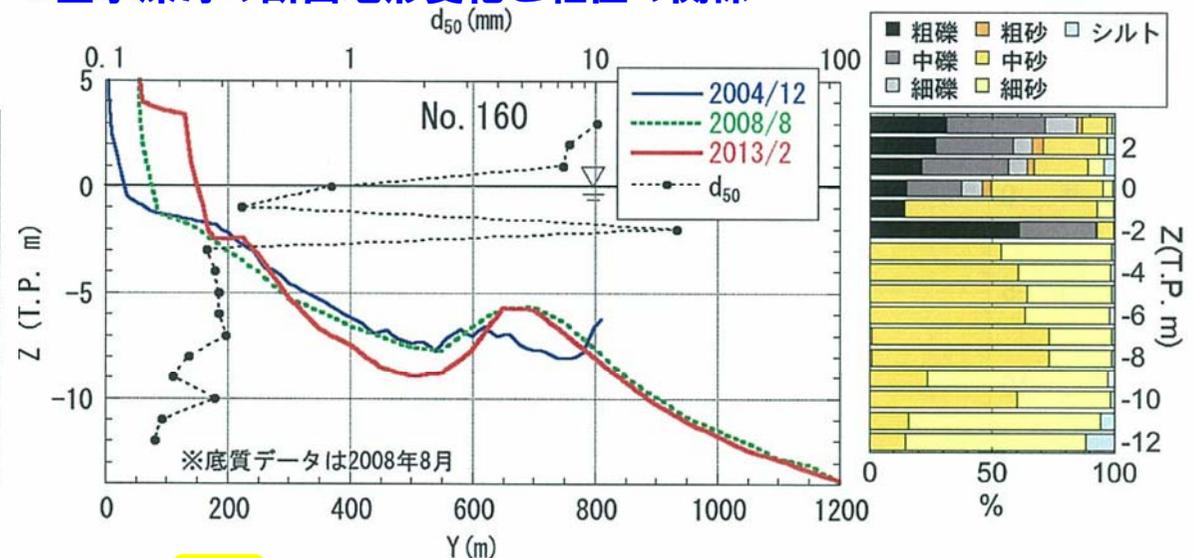
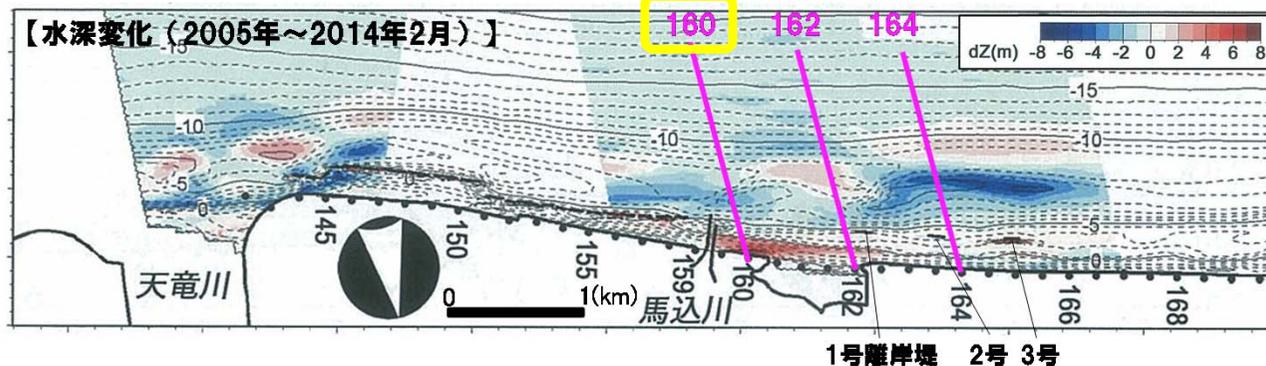
海浜変化と粒径の関係（馬込川西側：No.160）

- 等深線の時間的変化：汀線（水深0m）、水深2m、4mの等深線は2004年まで単調に後退してきたが、2005年の養浜開始後に前進に転じた。
水深6mの等深線は2005年以降も後退傾向である。
水深8mの等深線は2005年まではやや沖向き移動、2011年以降はバー形成により岸向きに移動した。
- 断面地形変化と粒径：養浜により水深2m以浅に礫が集中して堆積しているが、水深3m以深は大部分が中砂であり、水深の増加と共に細砂分が増加する。

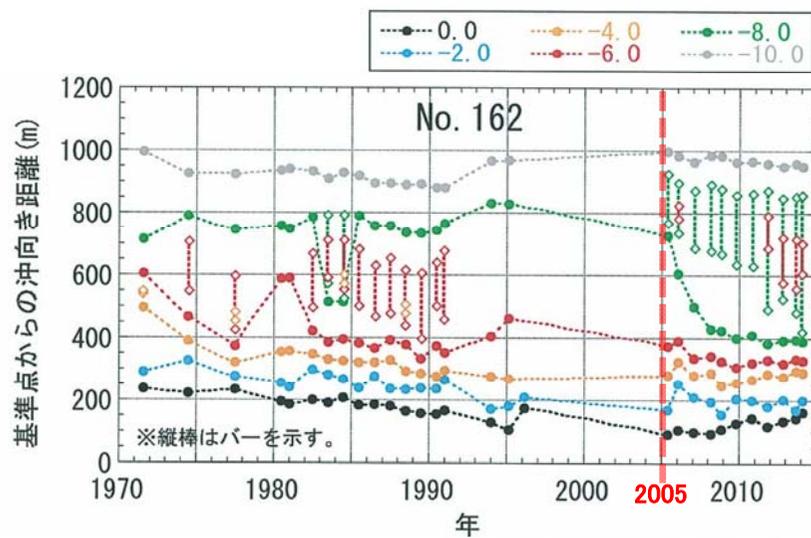
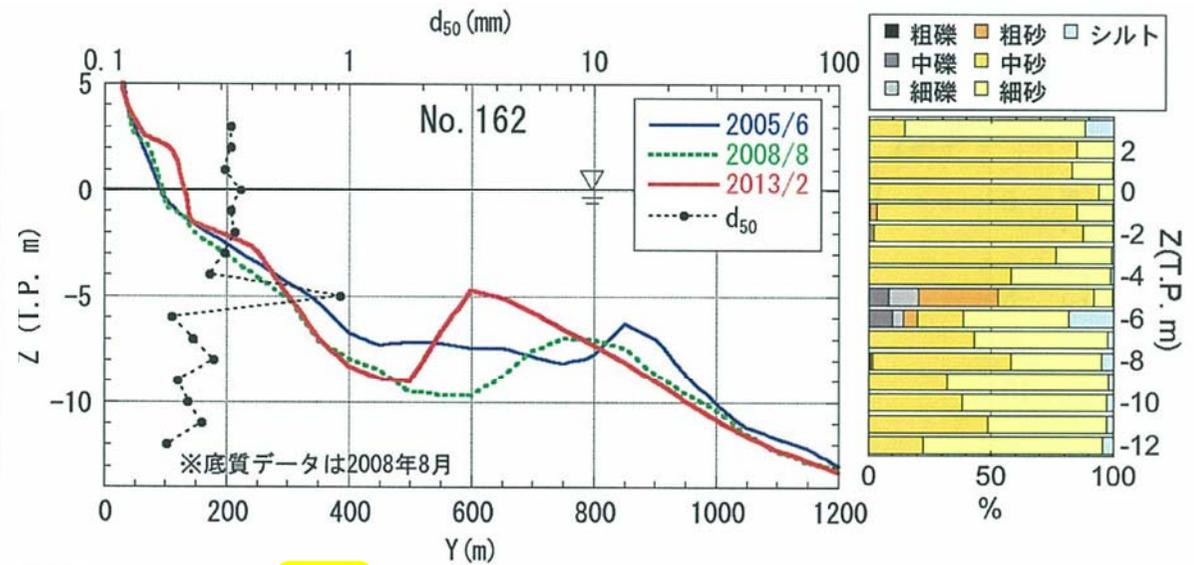
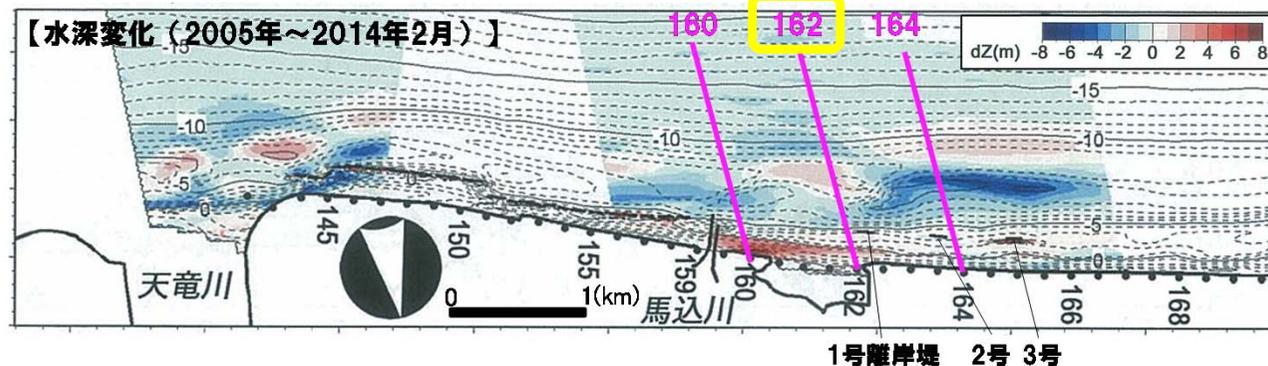
海浜変化と粒径の関係（中田島砂丘前面：No.162）

- 等深線の時間的変化：汀線（水深0m）、水深2m、4mの等深線は2004年まで単調に後退してきたが、2005年の養浜開始後に前進に転じた。
水深6mの等深線は2005年以降も後退傾向である。
水深8mの等深線は、2005年以降のバー発達と共に岸向きに移動した。
- 断面地形変化と粒径：水深5m、6mでわずかに礫が堆積しているが、これを除けば汀線付近は中砂が大部分を占め、水深の増加と共に細砂分が増加する。

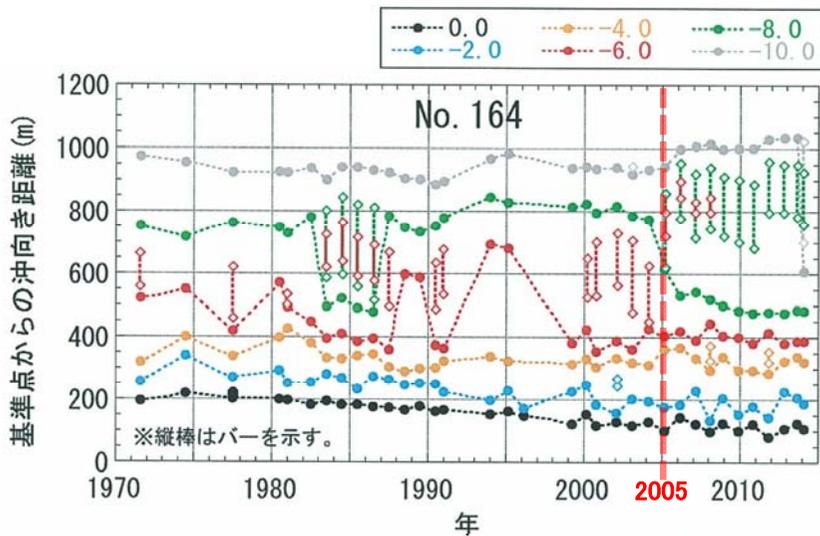
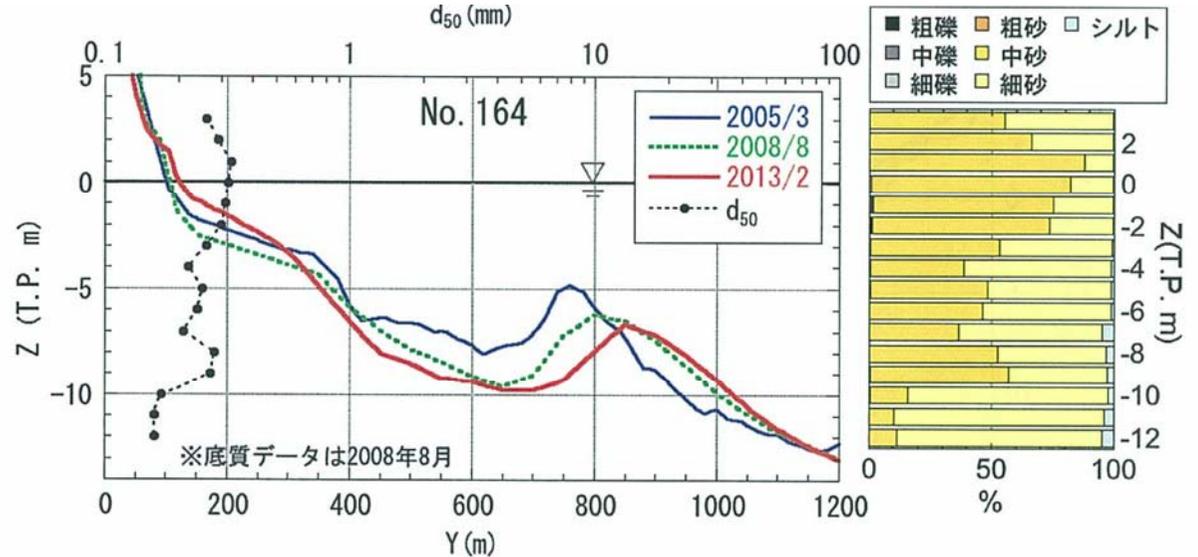
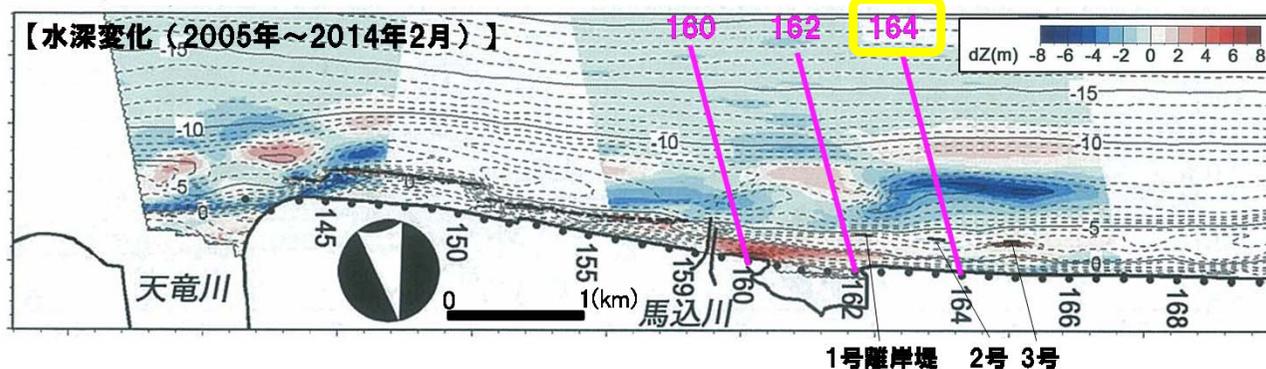
海浜変化と粒径の関係（保安林区間前面：No.164）

○等深線の時間的変化：汀線（水深0m）、水深2m、4m、6mの等深線は2004年まで単調に後退してきたが、2005年の養浜開始後は維持傾向に転じた。

水深8mの等深線は、2005年以降のバー縮小と伴に冲向きに移動した。

○断面地形変化と粒径：汀線付近は中砂が大部分を占め、水深の増加と共に細砂分が増加する。**礫の堆積はほとんど見られない。**

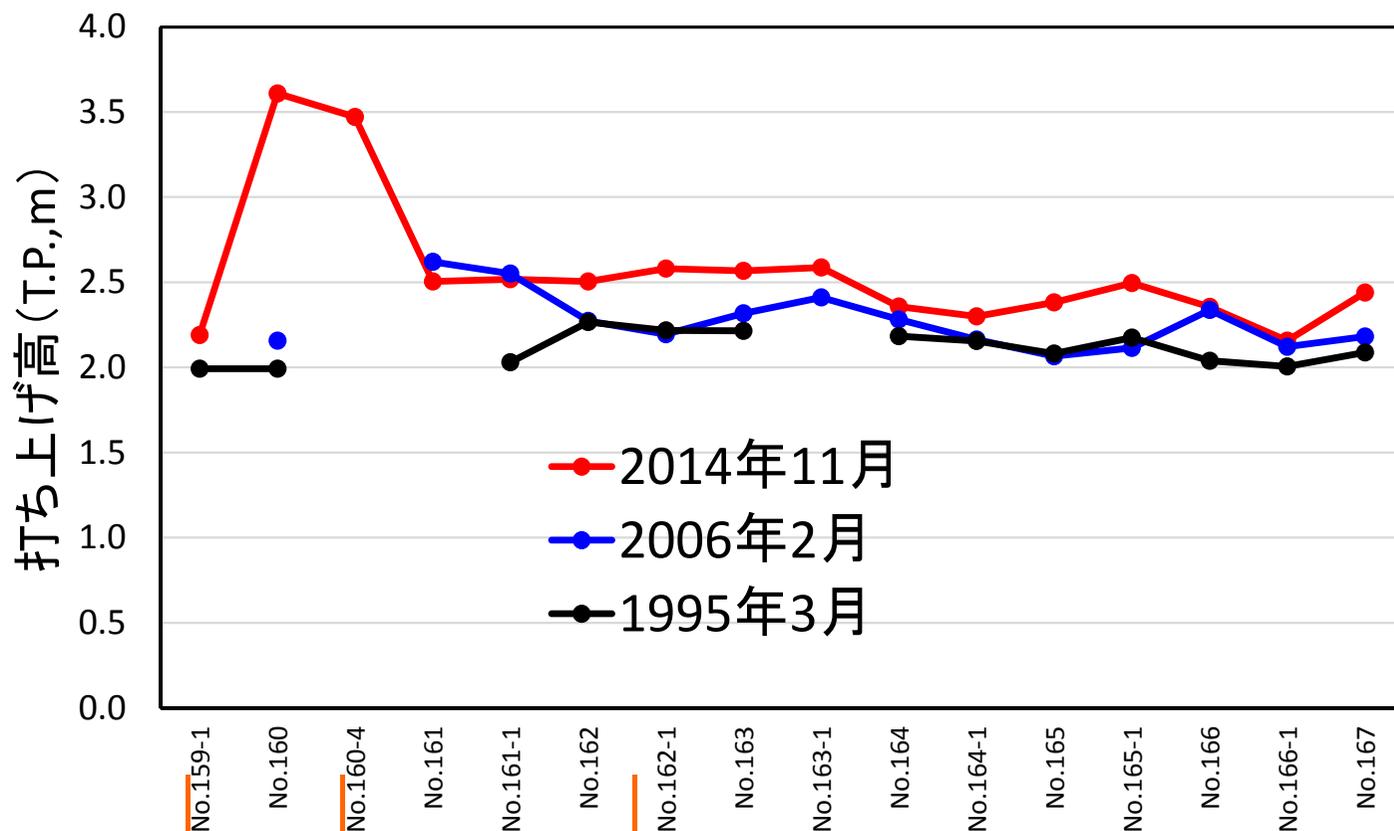
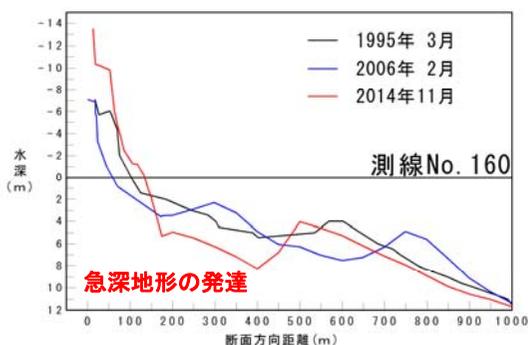
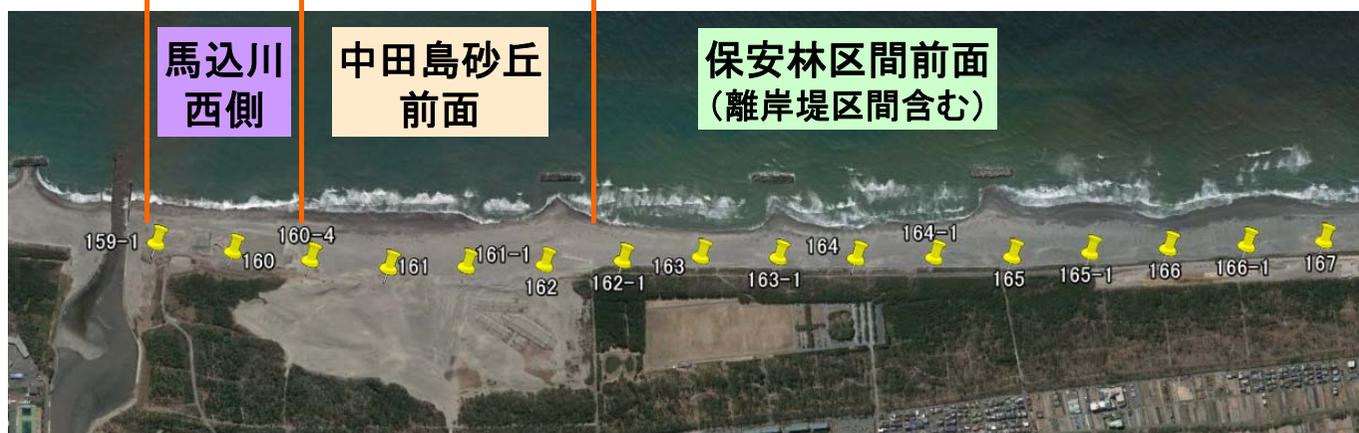
2-2 現状分析 波の打ち上げ高の計算

- 近年は養浜・離岸堤整備により、汀線の回復・維持が図られている。一方、海中部は安定～やや侵食傾向である。このため、波の打ち上げ高は増加傾向である。
- 馬込川西側のNo.160では大きく打ち上げ高が増加しているが、これは陸上部は回復しているが、水深5m前後で急深地形が発達したためである。

■ 計算内容

- ・手法: 中村らの改良仮想勾配法
- ・波浪: 波高5m, 周期10s
(比較的頻繁に来襲する高波浪)
- ・潮位: T.P.+0.616m(期望平均満潮位)
- ・備考: 離岸堤の効果は未考慮
