<沖合侵食への対応>

P D C A サイクルによる侵食対策の見直し

2-4 シミュレーションによる地形変化の検証・予測 等深線変化モデルによる地形変化の予測条件・ケース

福田漁港・浅羽海岸サンドバイパスシステム検証委員会(第1回) 開催概要

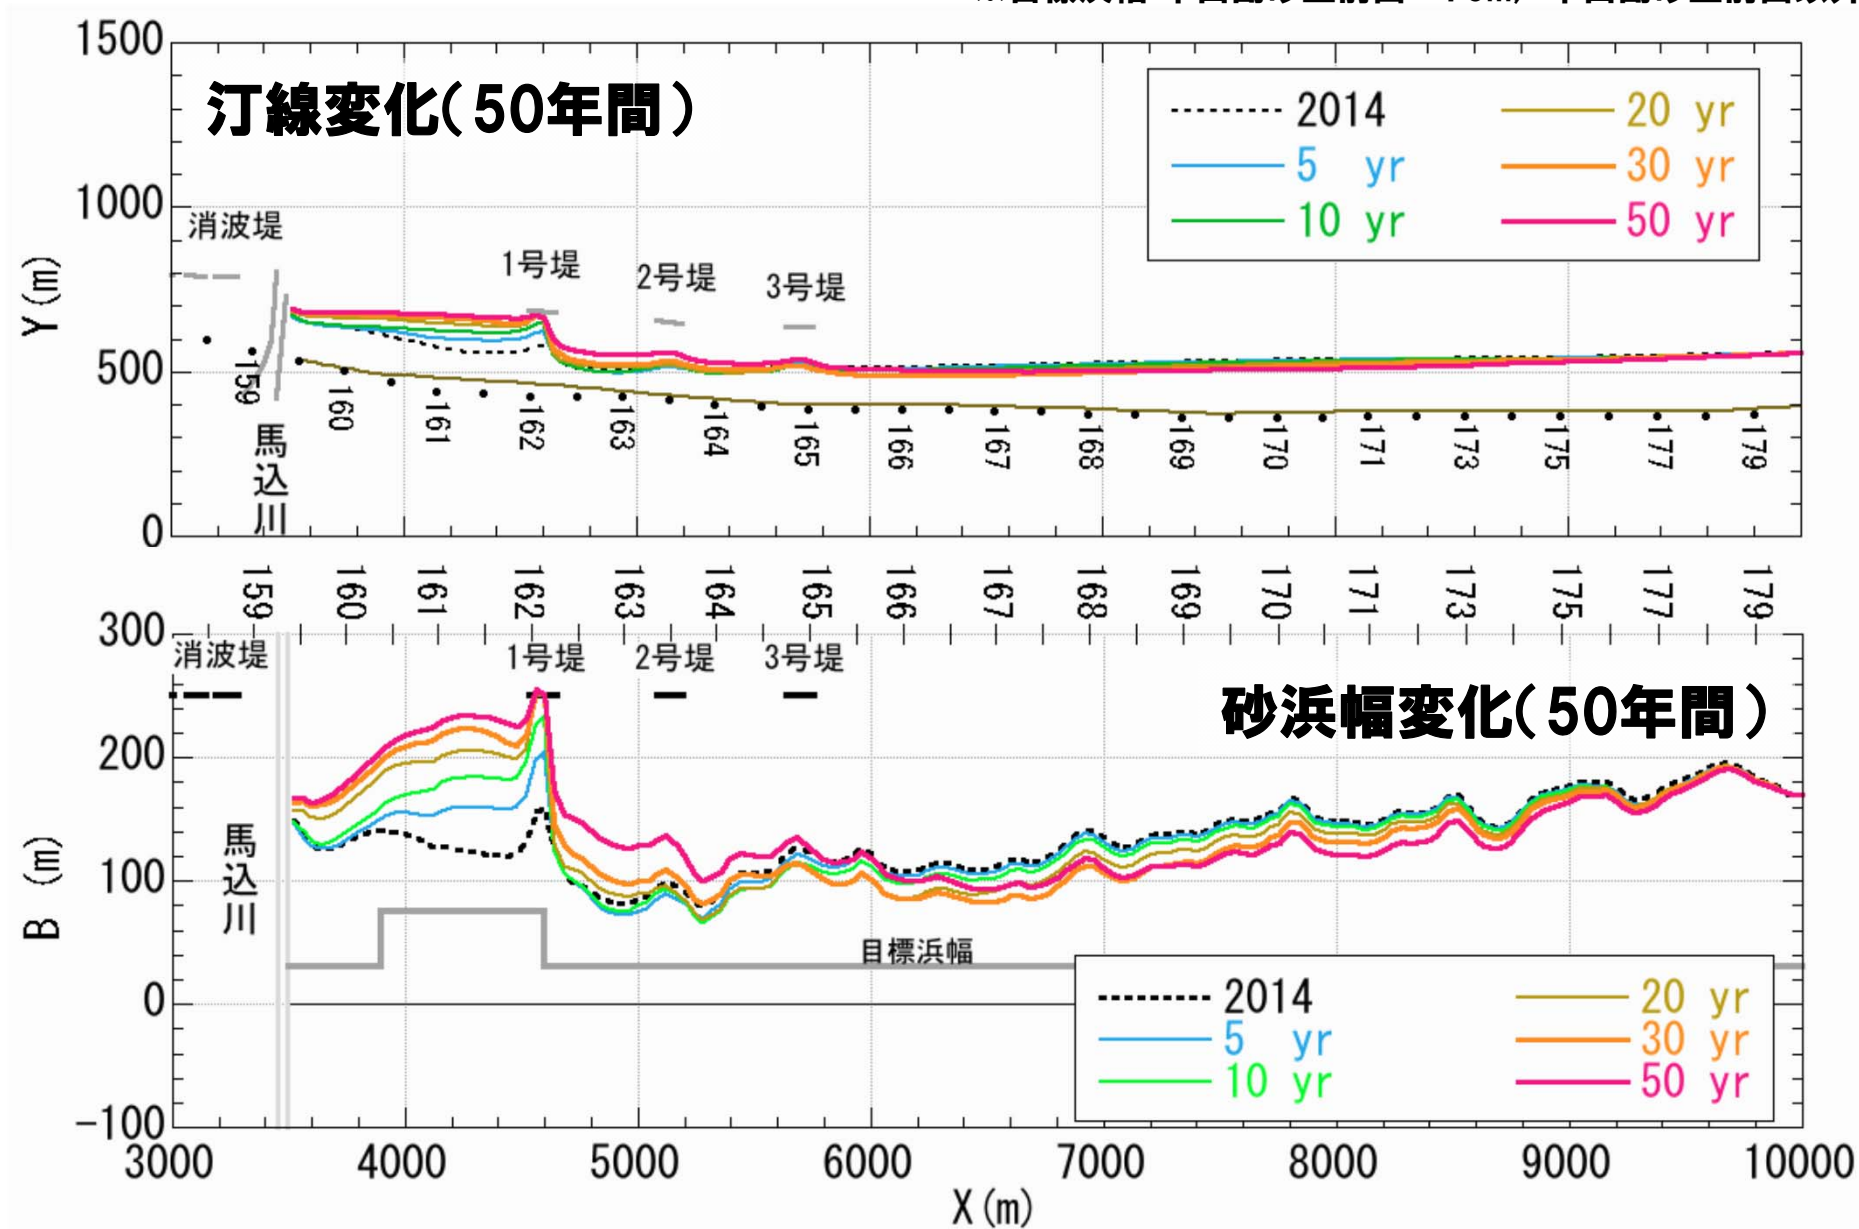
2-4 シミュレーションによる地形変化の検証・予測 予測結果（ケース1：現計画継続，汀線変化・砂浜幅変化）

○離岸堤下手側では現況よりもやや後退するが、砂浜幅は目標浜幅*以上を維持できる。

*目標浜幅 中田島砂丘前面：75m，中田島砂丘前面以外：30m

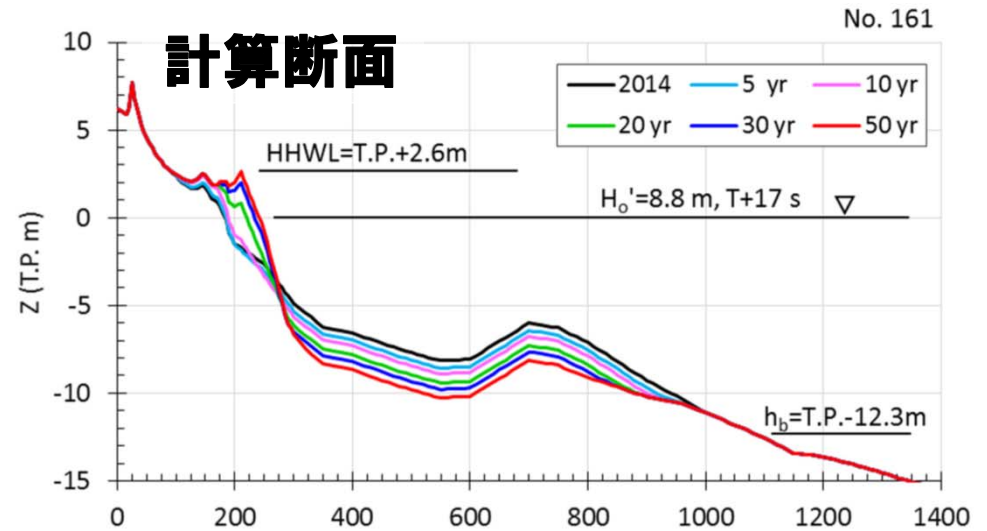
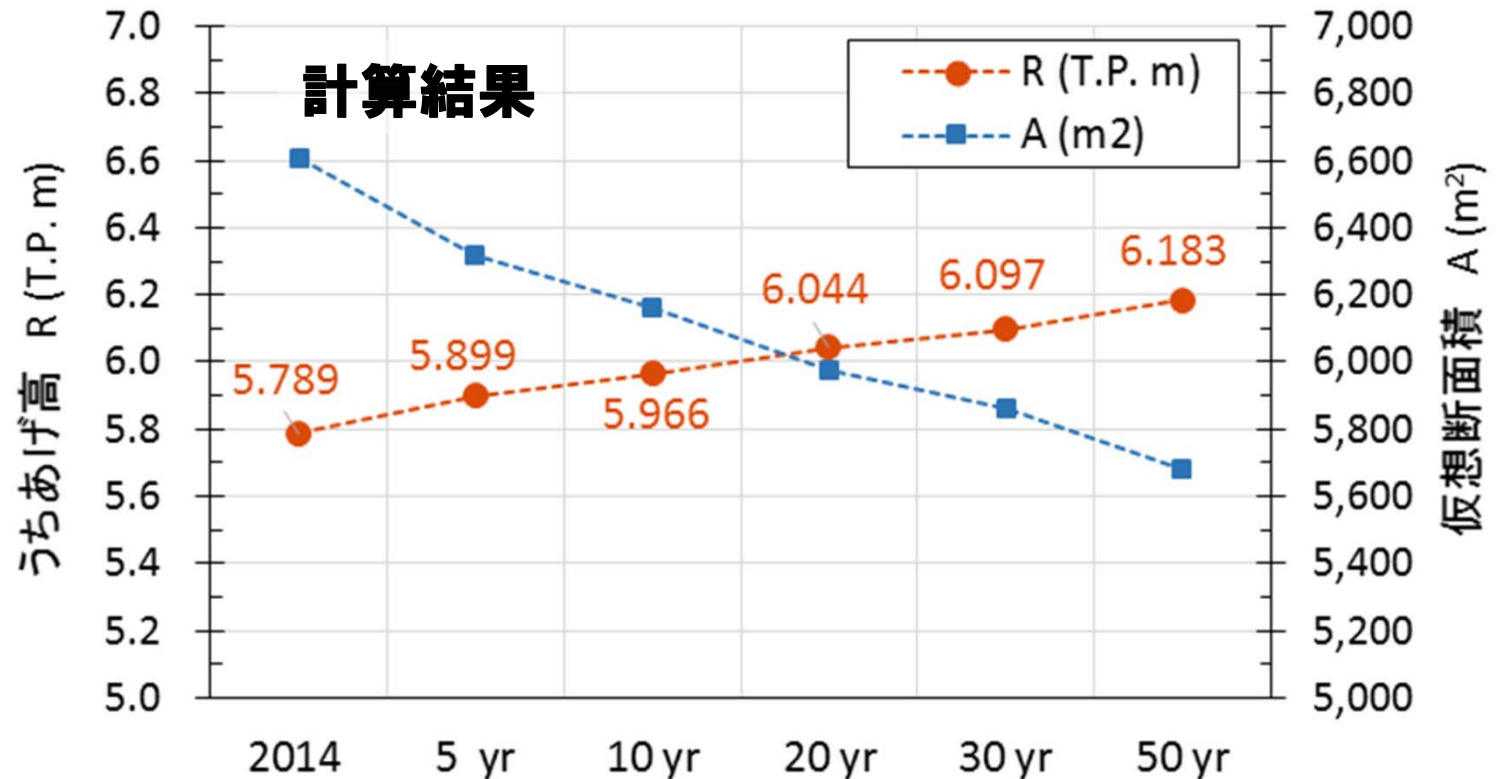
2-4 シミュレーションによる地形変化の検証・予測 波の打ち上げ高予測

○現計画を継続した場合（ケース1）でも、
波の打ち上げ高は現況よりも高くなる

- ・手法: 中村らの改良仮想勾配法
- ・波浪: 波高 8.8m, 周期 17s (50年確率波)
- ・潮位: T.P.+2.6m(計画高潮位)
- ・備考: 離岸堤の効果は未考慮

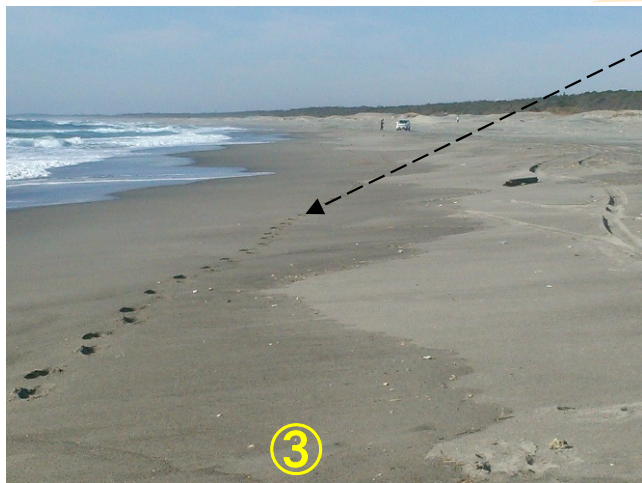
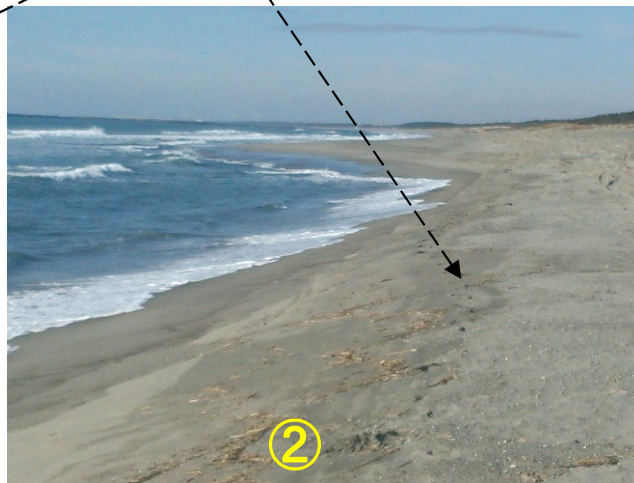
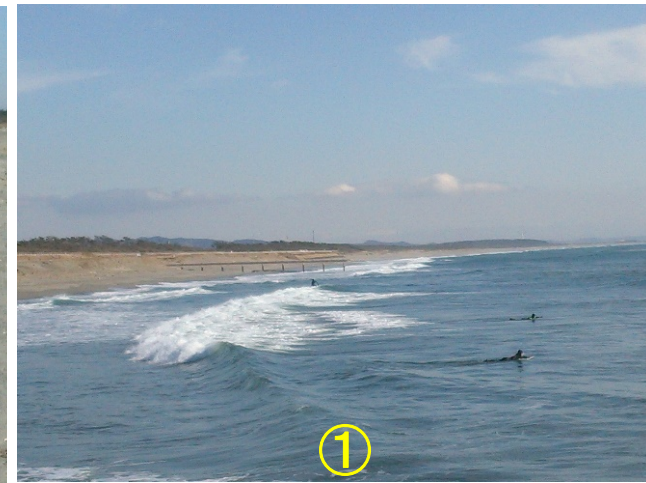
3-3 竜洋海岸～浅羽海岸の調査実施状況 簡易GPSによる汀線位置の把握

平成27年1月16日10～12時に、
簡易ハンディーGPSを持って波
打ち際を歩いて計測
(測位間隔: Δt =約15s)。

行き、波打ち際
(波で砂浜が濡れている端)

帰り

自転車道

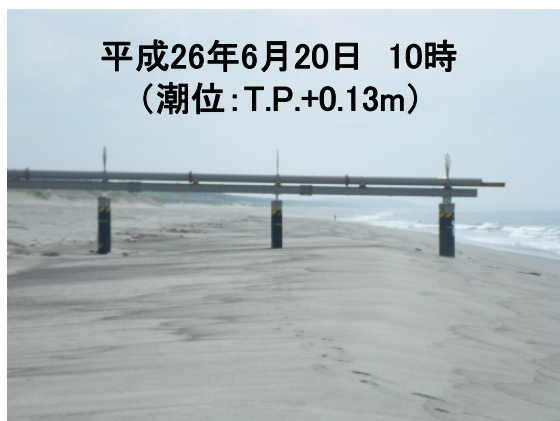
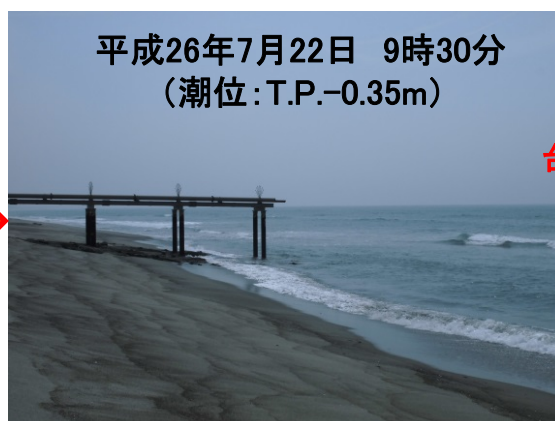
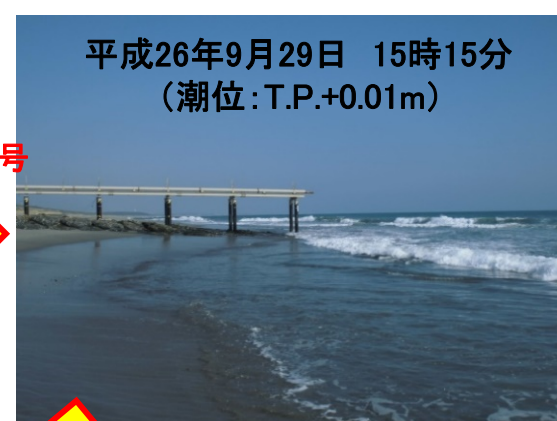
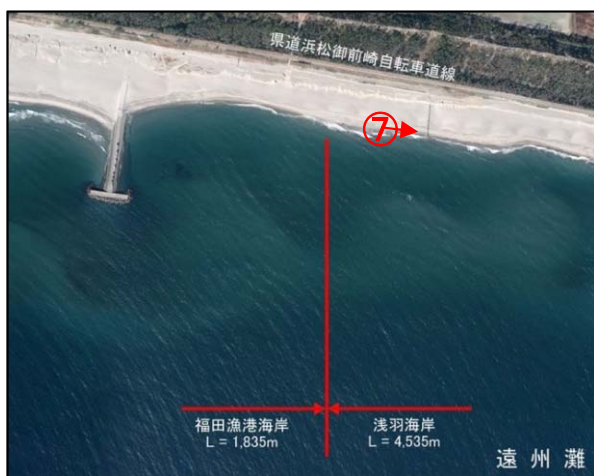
撮影地点⑦近景での変化状況

吐出口橋脚が目印になり、前浜
の変化状況を把握できる

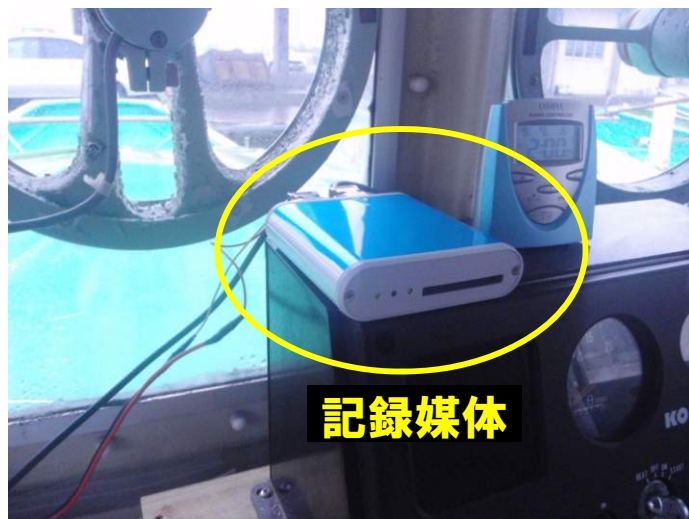
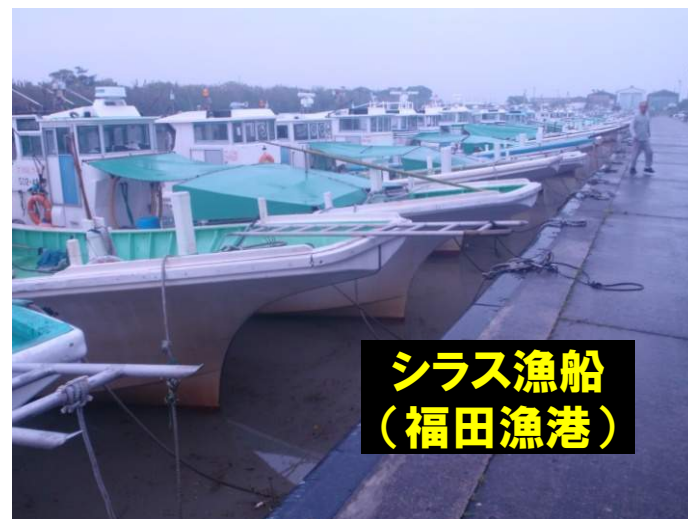
3-3 竜洋海岸～浅羽海岸の調査実施状況 漁船測量による地形変化の把握方法

○福田漁港で操業している漁船(シラス漁)等と連携した海底地形モニタリングを実施

手法 : 漁船に取り付けられているシラス漁に使用する魚群探知機の水深・位置データを外部記録媒体に記録し、深淺データを作成
開始時期 : 2012 (H24) 年5月～(継続中)
取り付け船数: 7隻(2015年2月現在)

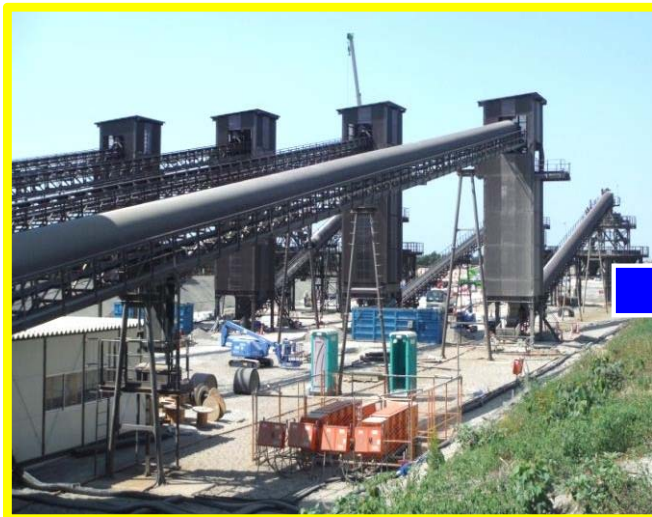
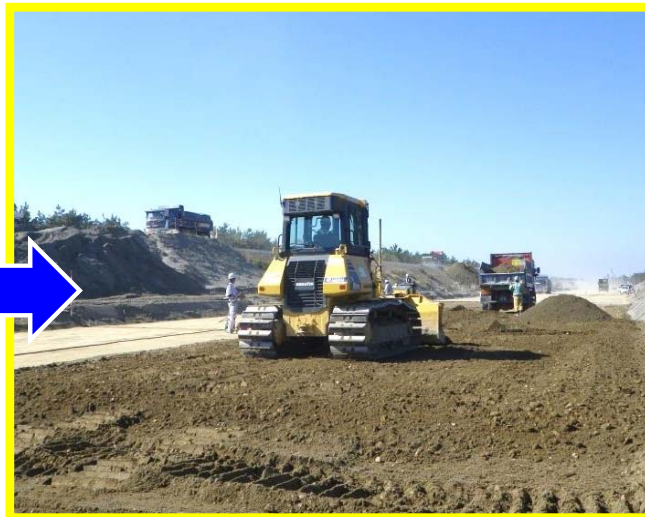
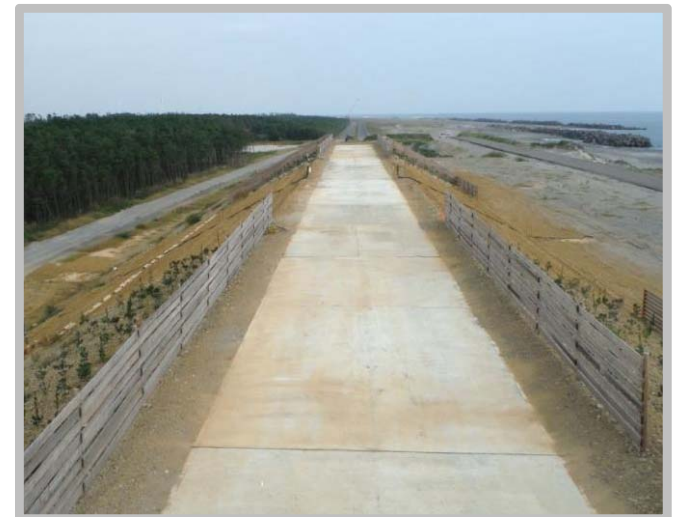
防潮堤の整備状況

- 平成26年度は、本体施工①として、試験施工②の西側約5km区間の築堤工事を実施中
- 平成27年度は、本体施工②-1として、試験施工①の両側約2km区間の築堤工事を実施予定

CSG製造プラント 及び CSG転圧状況 (本体施工①)

築堤完成(試験施工①)
