第24回 遠州灘沿岸侵食対策検討委員会

令和3年3月25日
静岡県

- 1. 前回委員会における意見と対応**
- 2. モニタリング結果に基づく現状評価と対応方針**
- 3. 浜松篠原海岸の対策方針**
- 4. 長期的な海岸保全に向けた総合的土砂管理の推進**

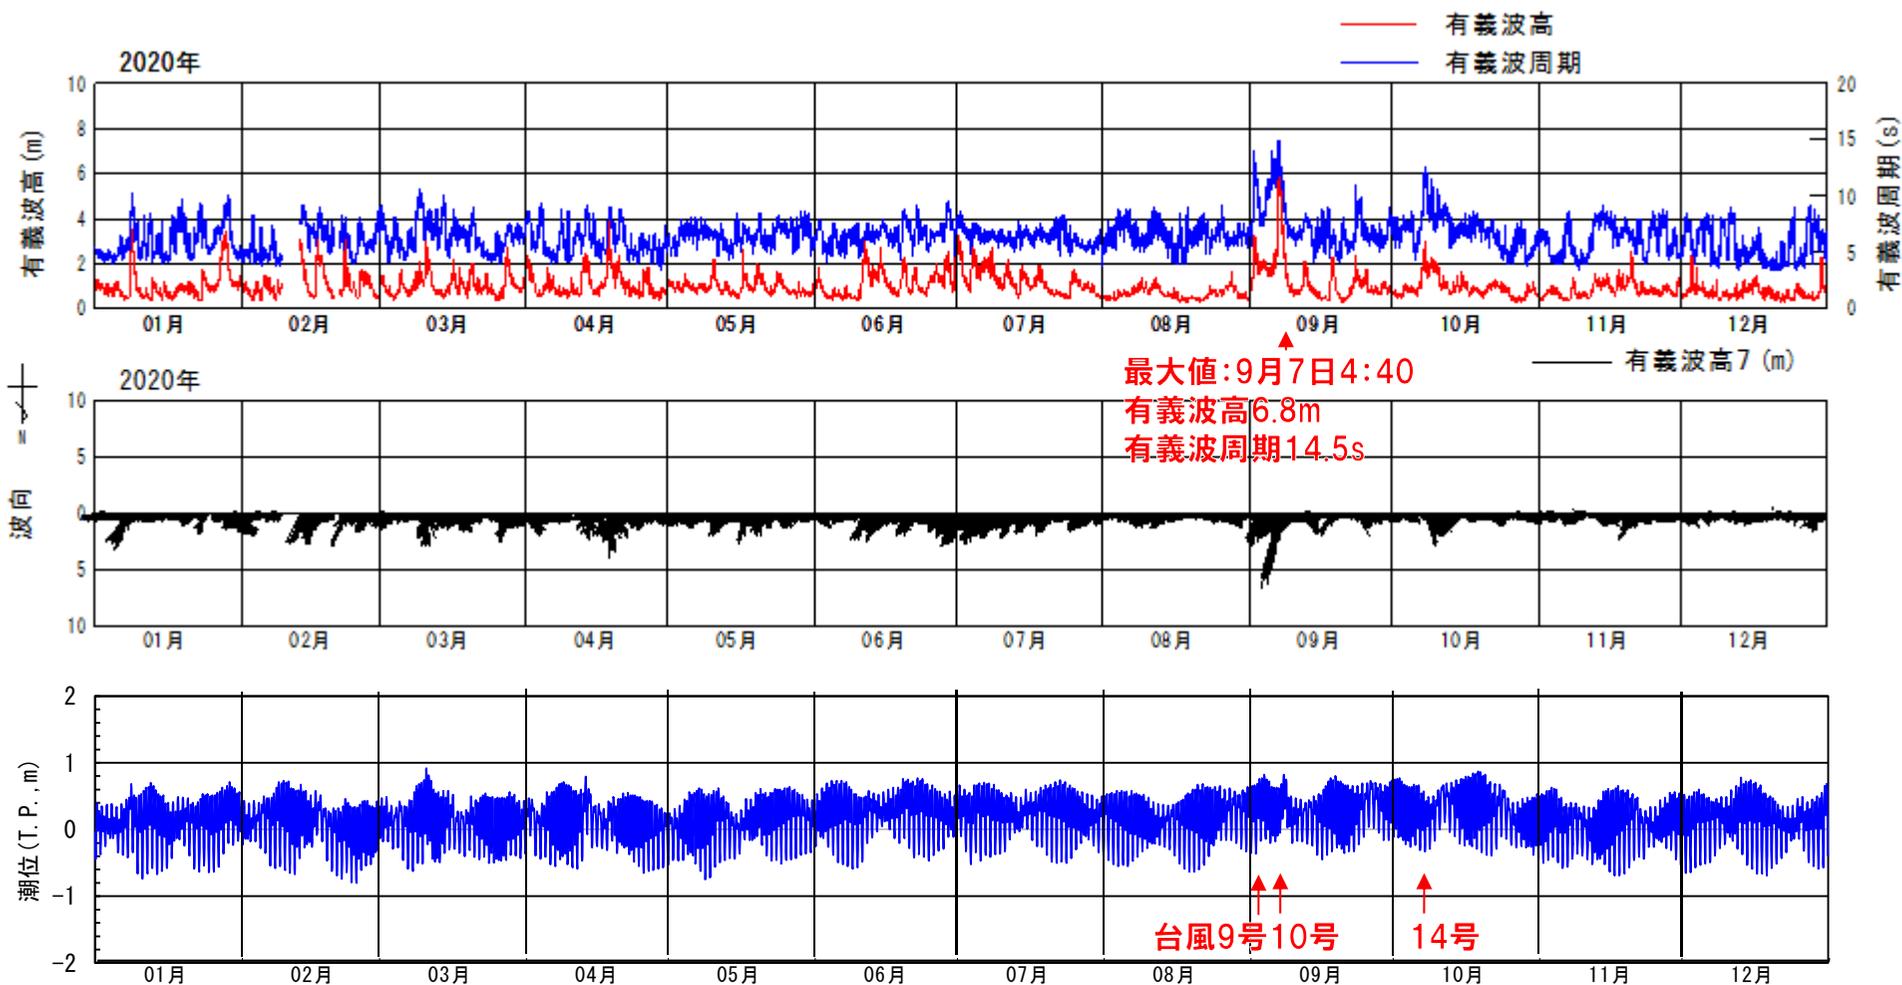
■2020 (R2) 年の有義波高、有義波周期、波向、潮位の時系列 (波浪：竜洋観測所、潮位：舞阪験潮所)

2020 (R2) 年は、台風10号来襲時に年間の最大有義波高6.8mを観測した。

2020 (R2) 年の年最大有義波である台風10号(ピーク:9月7日) 来襲時の波高6.8m、周期14.5sは、1998 (H10) 年4月以降の観測有義波高上位10位以内には入っていない。

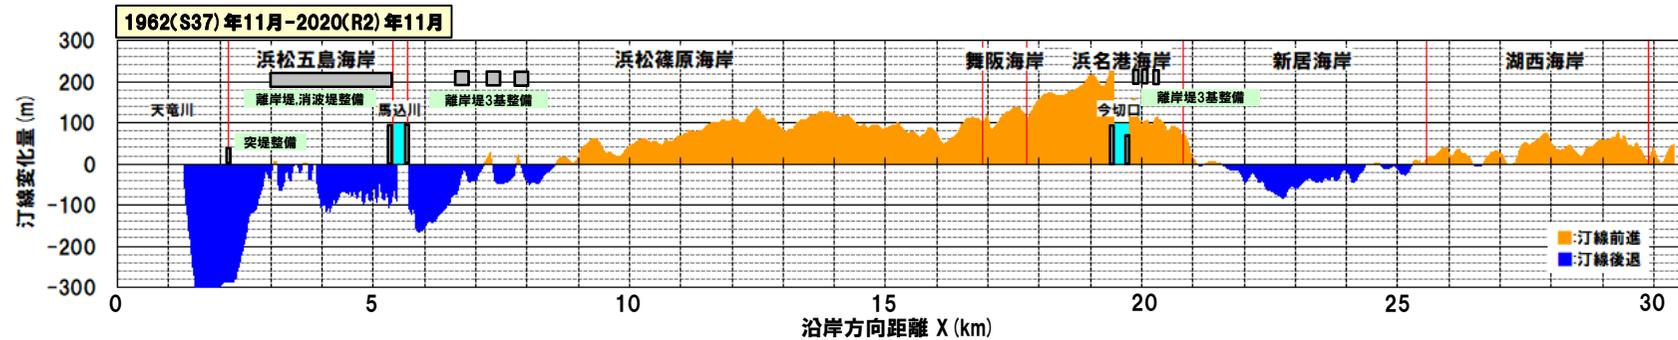
■1962 (S37) 年11月～2020 (R2) 年11月 (58年間) の汀線変化

天竜川河口に近い範囲で後退、X=9km以西から今切口にかけて前進、新居海岸で後退、湖西海岸は安定・前進

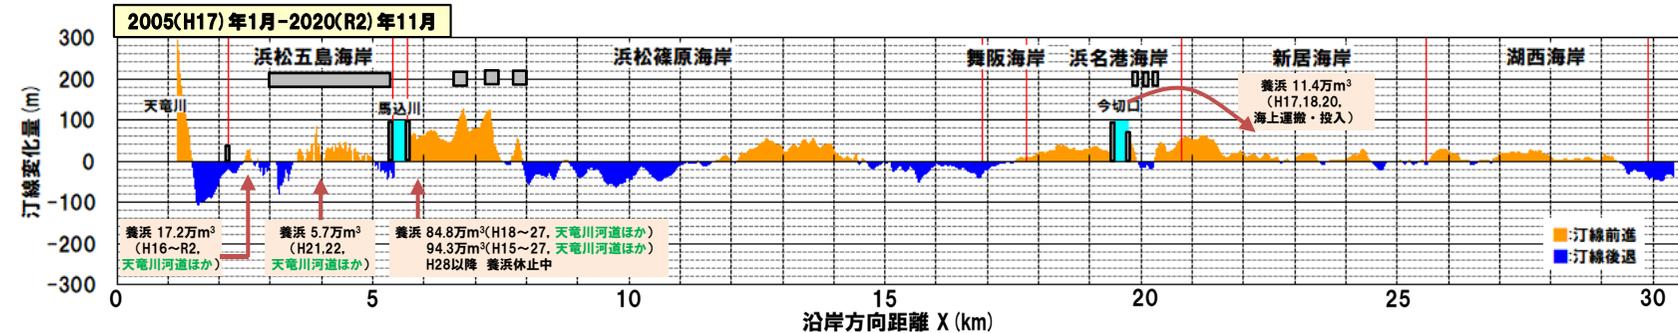
■2005 (H17) 年1月～2020 (R2) 年11月 (16年間) の汀線変化

対策実施箇所は天竜川に近い箇所を除き安定・前進傾向、浜松篠原海岸の3号離岸堤以西で後退傾向、今切口周辺および以西は安定

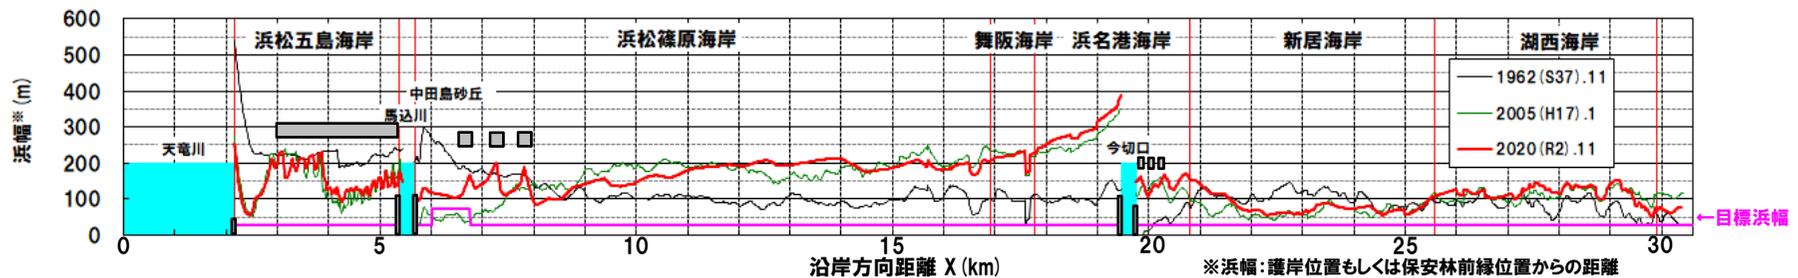
■浜幅の沿岸方向分布

養浜実績の緑字は養浜の供給源を示す

2005(H17)年の対策開始後、防護上必要な浜幅は確保できている

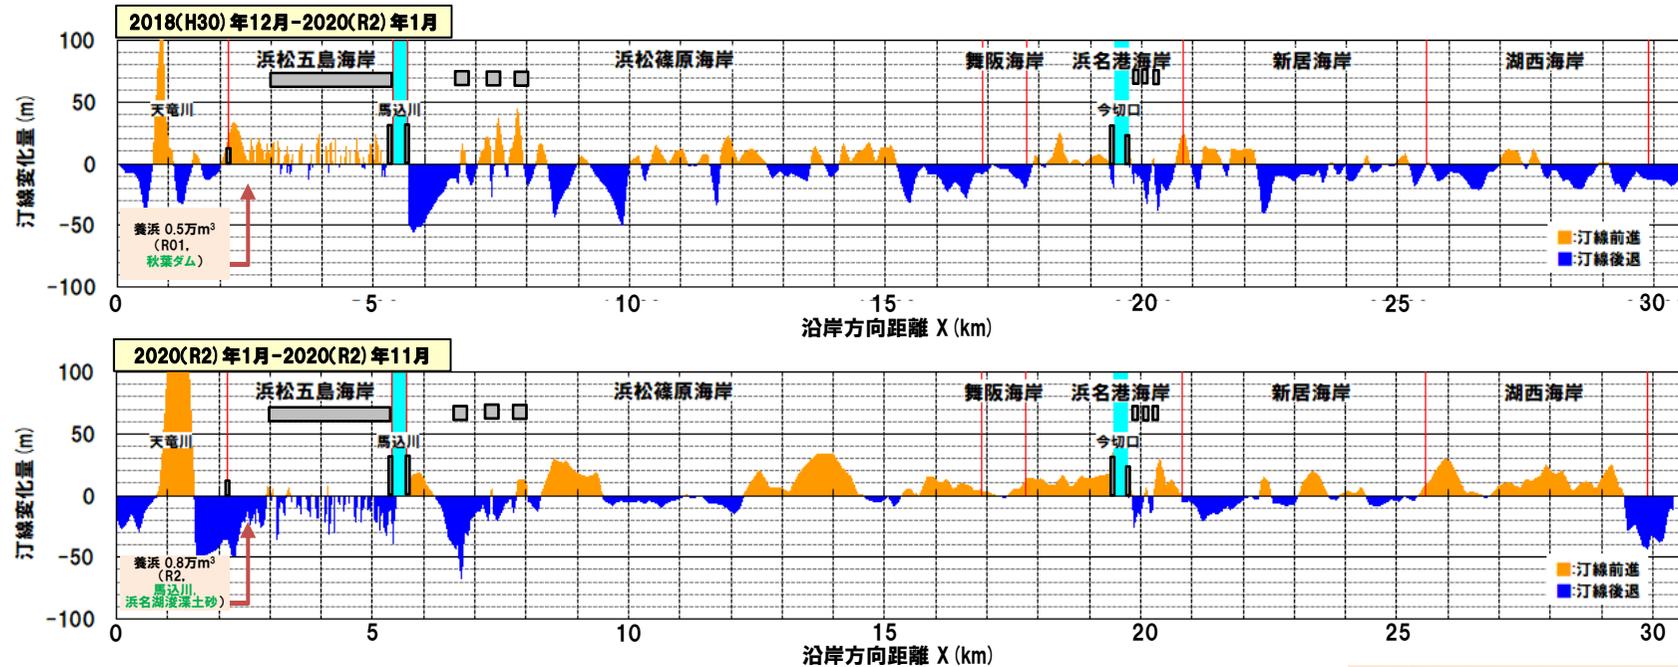
2018 (H30) 年12月～2020 (R2) 年1月 (1年間) および2020 (R2) 年1月～2020 (R2) 年11月 (1年間) の汀線変化

浜松篠原海岸中田島砂丘前面～1号離岸堤付近が継続して後退、その他は一定の傾向を示していない

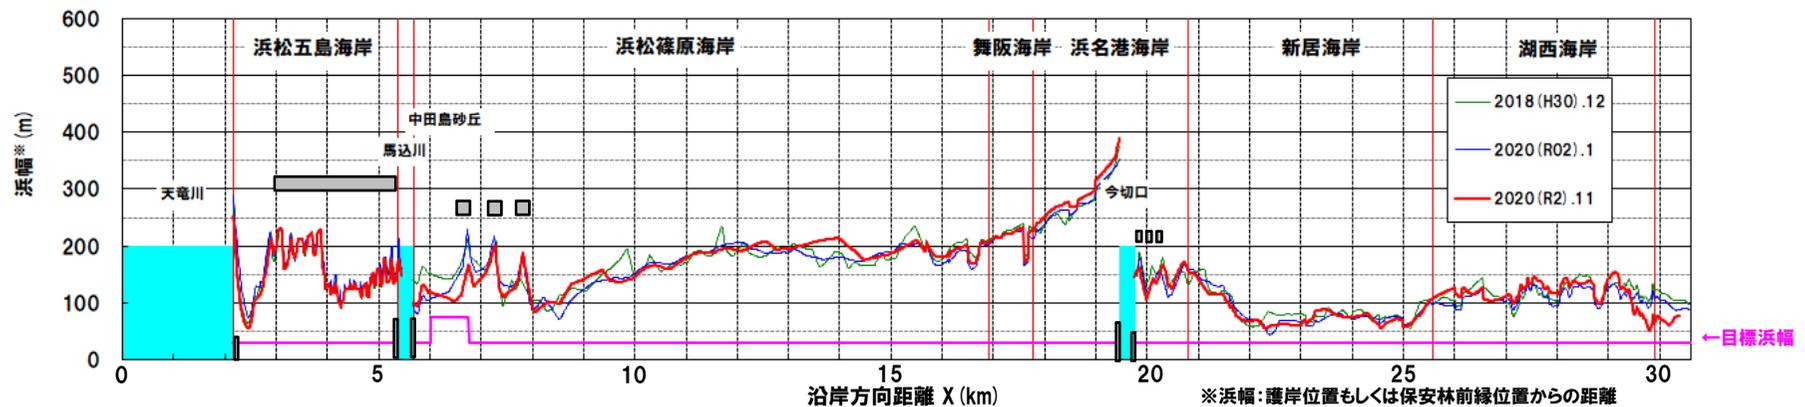
■ 浜幅の沿岸方向分布 (2018年～2020年)

2018(H30)年～2020(R2)年まで防護上必要な浜幅は確保できている

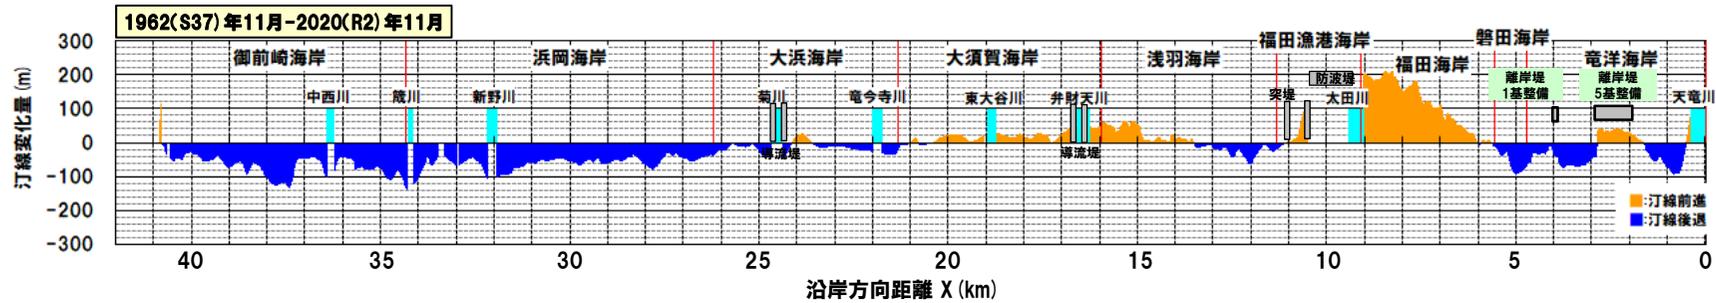
■1962 (S37) 年11月～2020 (R2) 年11月 (58年間) の汀線変化

竜洋海岸離岸堤群下手～磐田海岸で後退、福田海岸で前進、浅羽海岸西側で後退、浅羽～大浜海岸は安定・前進、浜岡～御前崎海岸は後退

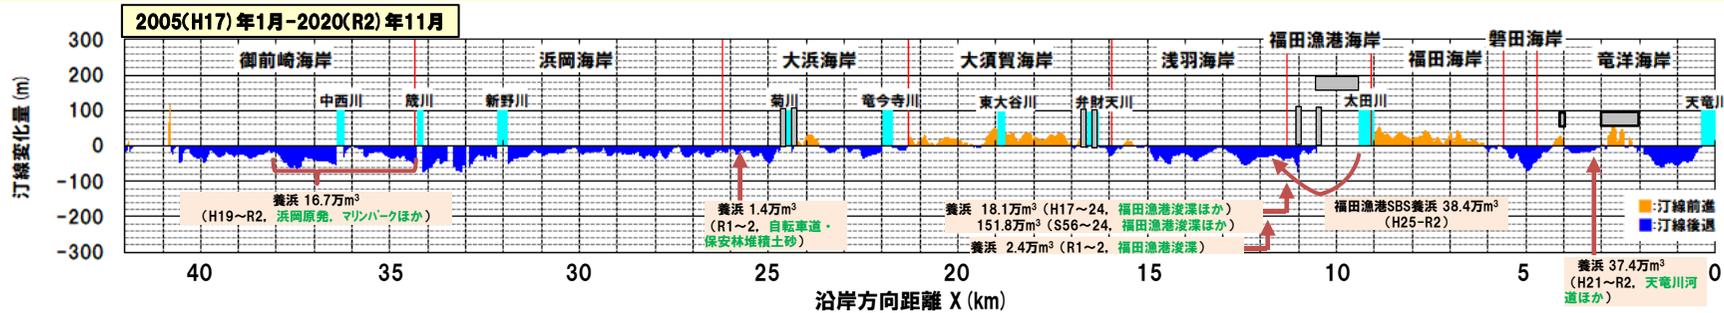
■2005 (H17) 年1月～2020 (R2) 年11月 (16年間) の汀線変化

1962(S37)年からの変化と概ね傾向は変わらない、竜洋海岸は離岸堤背後で前進、浅羽海岸は後退域が拡大

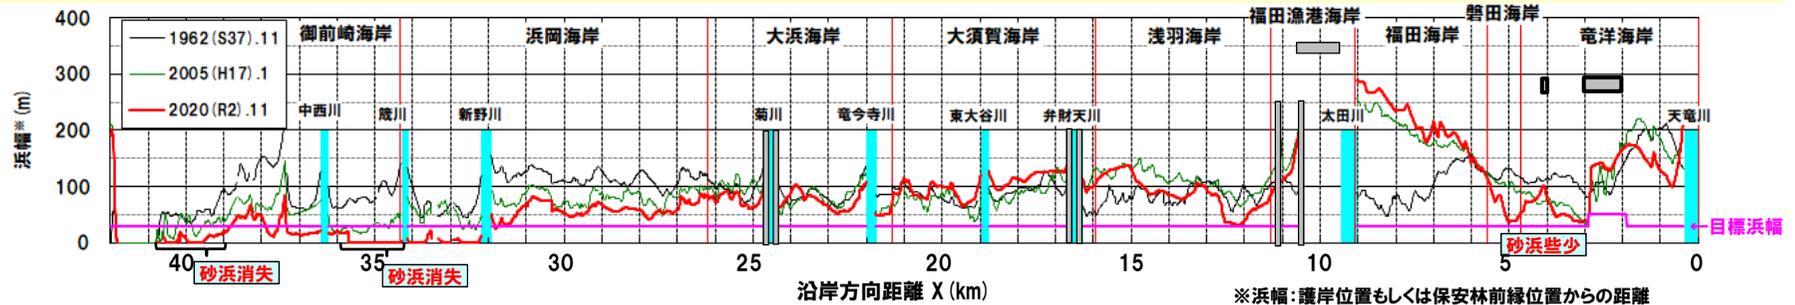
■浜幅の沿岸方向分布

2005(H17)年から竜洋海岸の一部、浜岡海岸、御前崎海岸で目標浜幅を下回る箇所が現れている

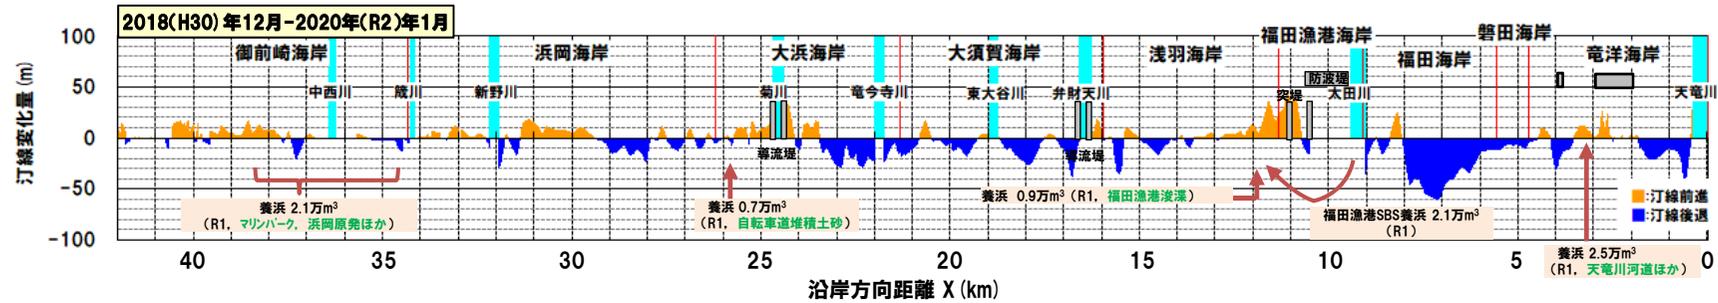
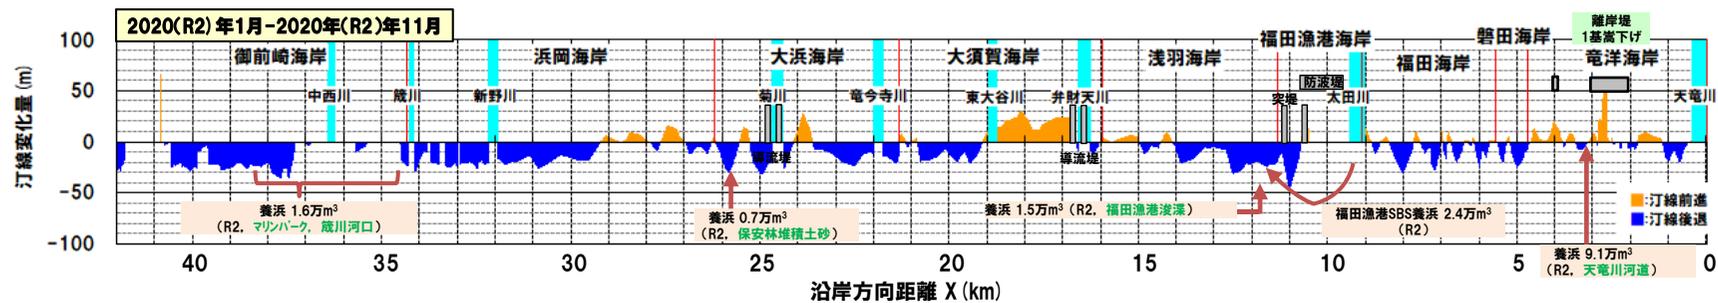
■ 2018 (H30) 年12月～2020 (R2) 年1月 (1年間) および2020 (R2) 年1月～2020 (R2) 年11月 (1年間) の汀線変化

天竜川河口左岸、竜洋海岸構造物下手は継続して後退、その他は一定の傾向を示していない

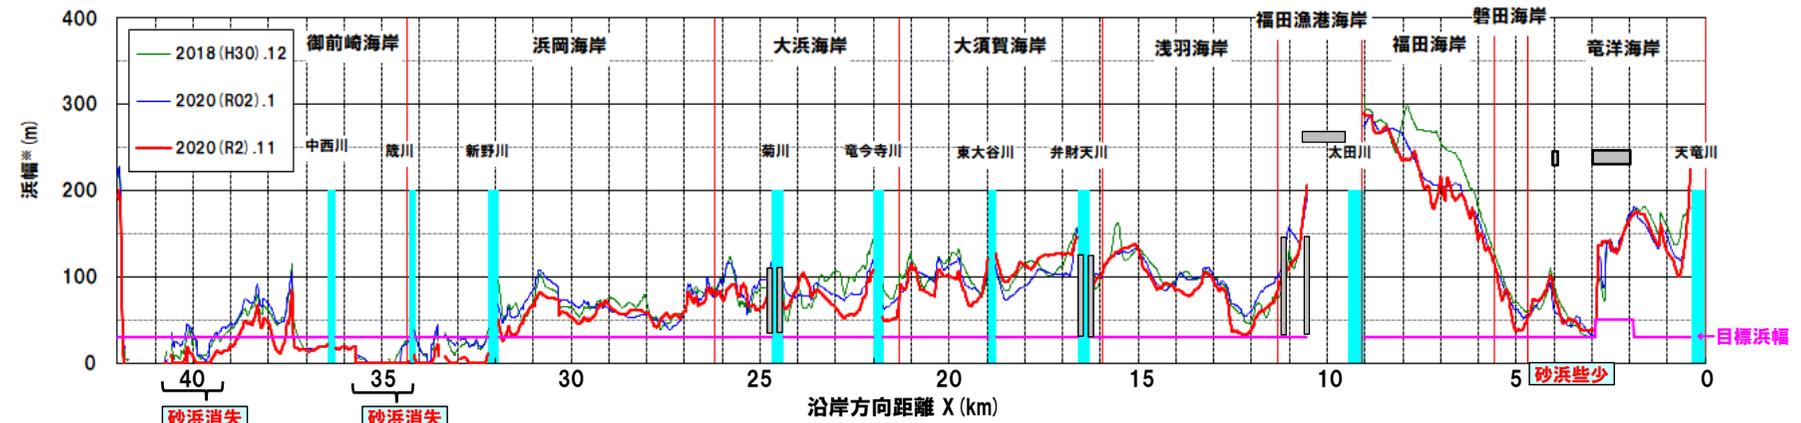
■ 浜幅の沿岸方向分布 (2018年～2020年)

2020年11月は浜岡海岸、御前崎海岸で砂浜消失範囲が拡大している

*浜幅: 護岸位置もしくは保安林前縁位置からの距離

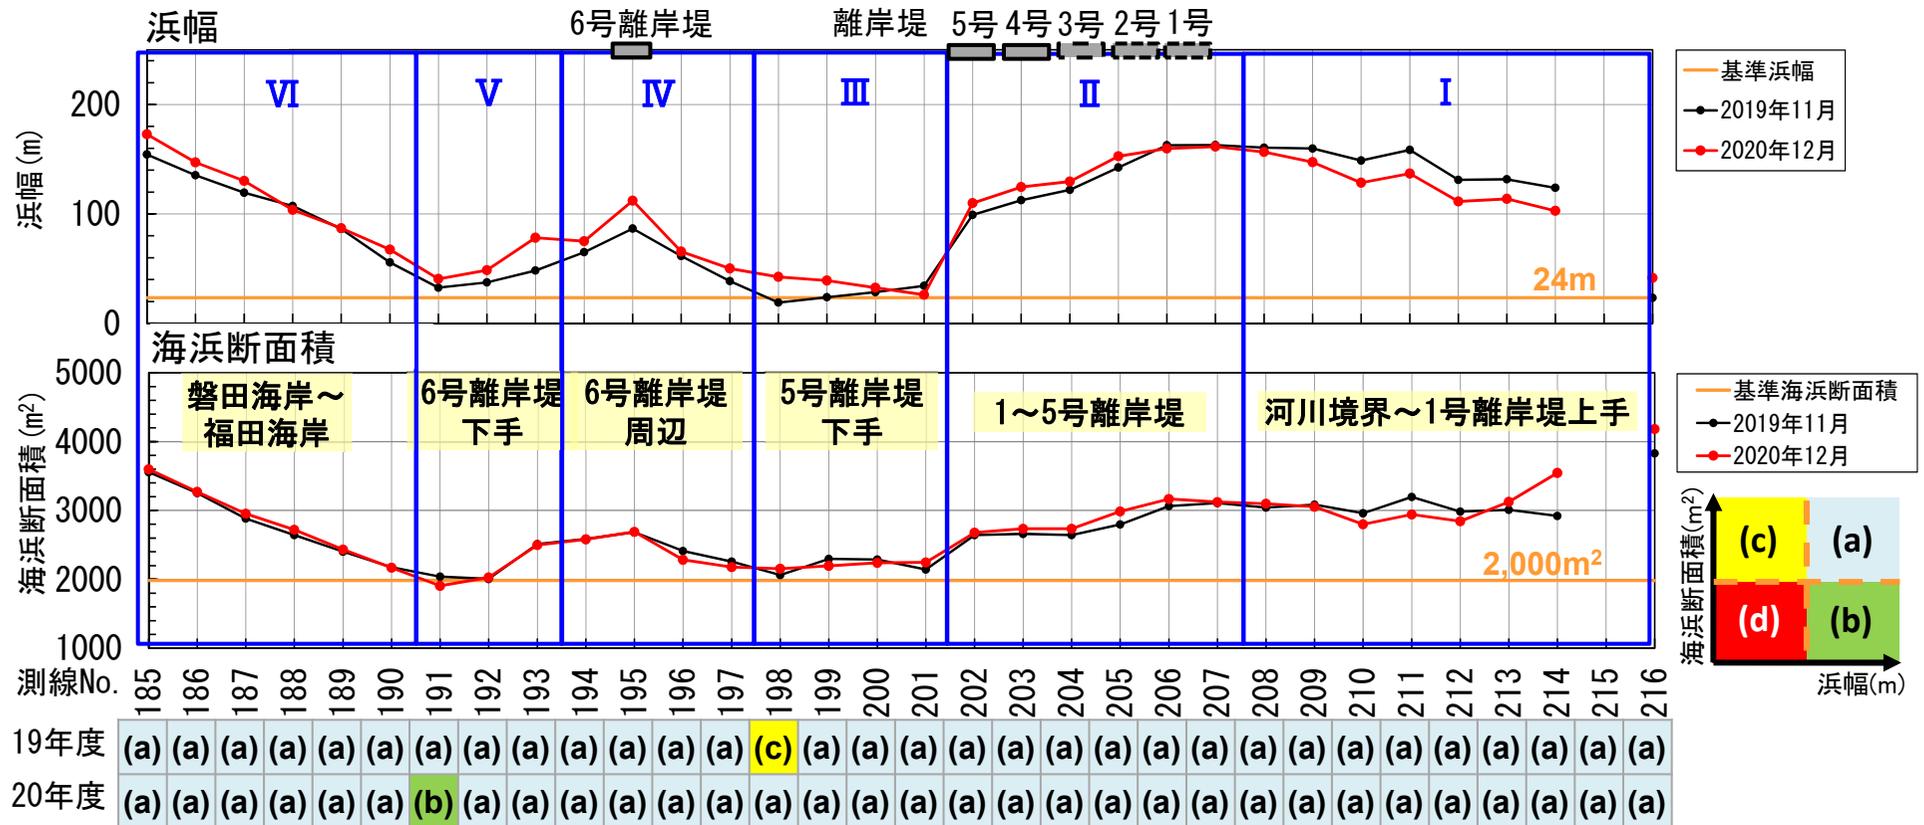
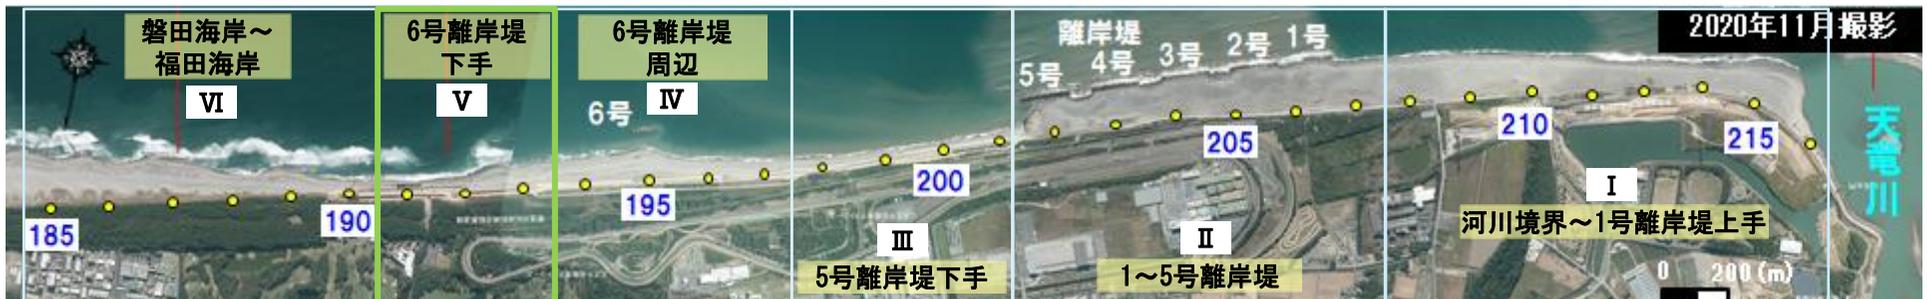
2-3 遠州灘沿岸および相良海岸のモニタリング結果 (1) 遠州灘沿岸 侵食対策事業を実施している海岸の浜幅・海浜断面積指標による安全度評価結果 (竜洋海岸)

- 2020(R2)年はずべての断面で基準浜幅を上回っている。
- 2020(R2)年は基準海浜断面積を下回る断面が存在する (No. 191 : (b)評価)。

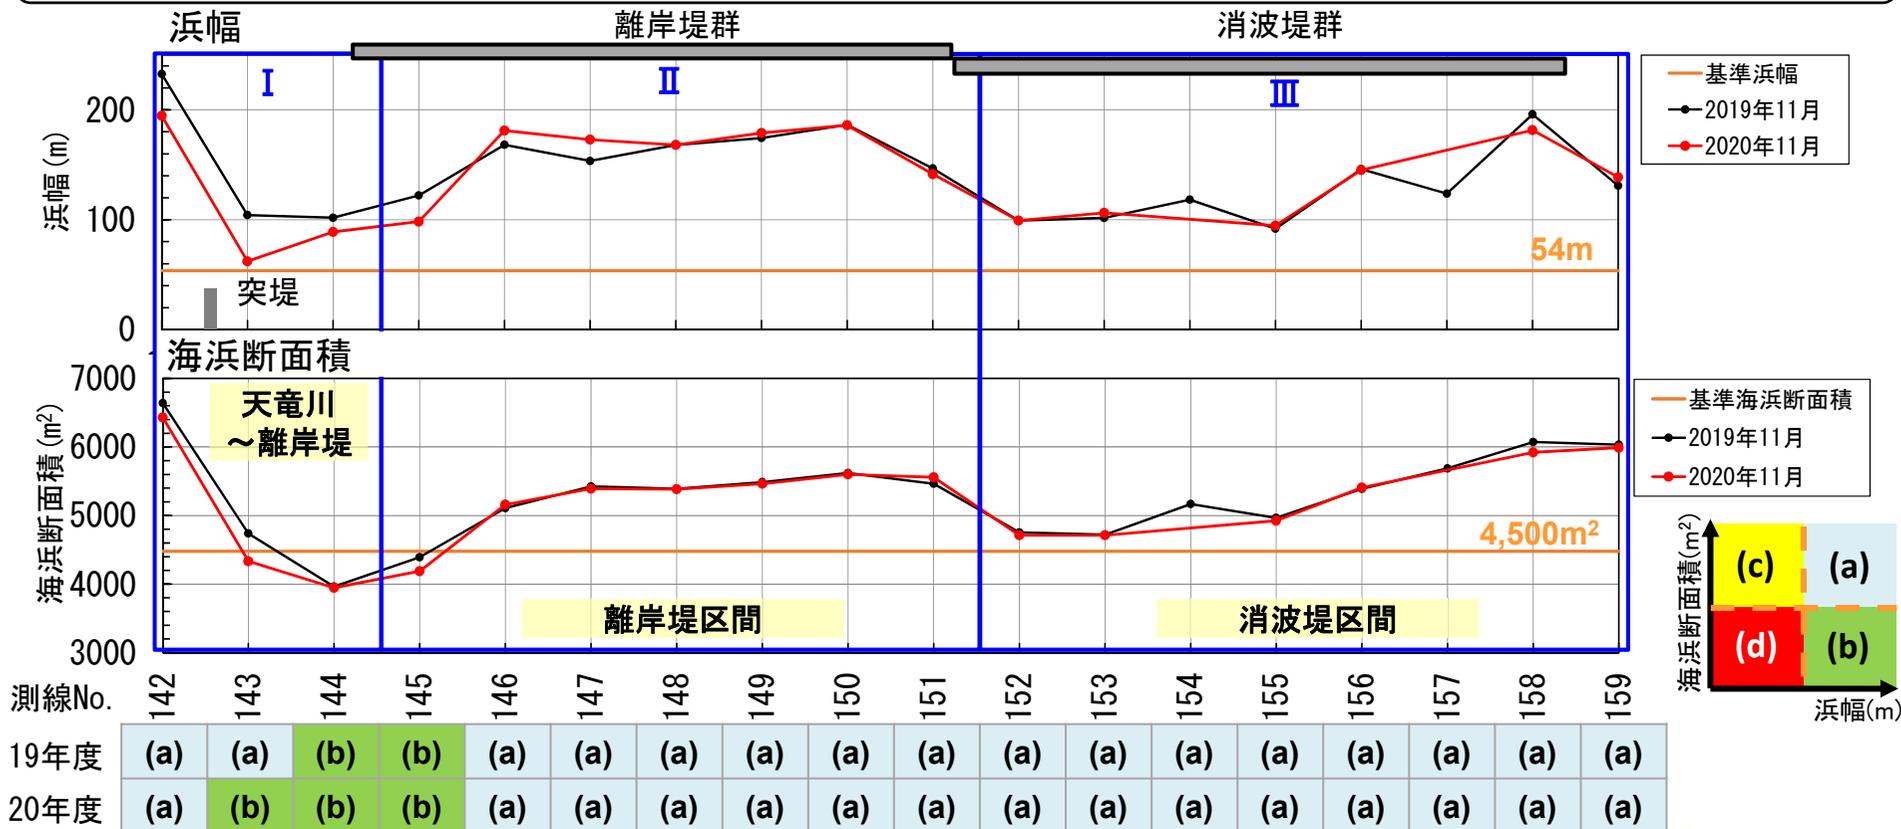
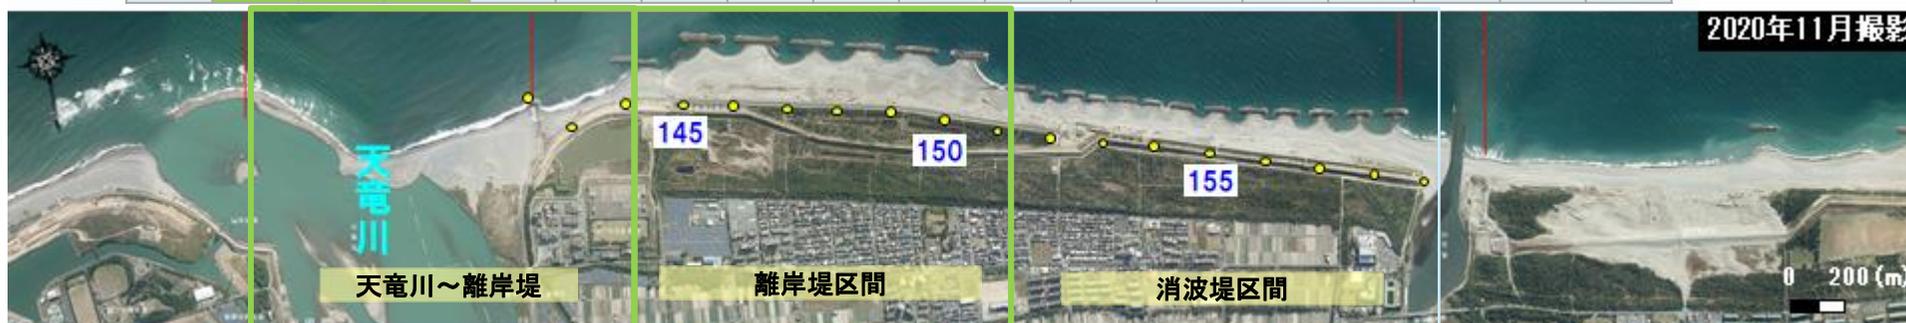
2-3 遠州灘沿岸および相良海岸のモニタリング結果 (1) 遠州灘沿岸 侵食対策事業を実施している海岸の浜幅・海浜断面面積による安全度評価結果 (浜松五島海岸)

- 2020 (R2) 年はすべての断面で浜幅が基準値を上回っている。
- 2020 (R2) 年は天竜川～離岸堤および離岸堤区間で、海浜断面面積が基準値を下回る断面が存在し (No. 143、144、145 : (b) 評価) 、この範囲が2019 (R1) 年より拡大している。

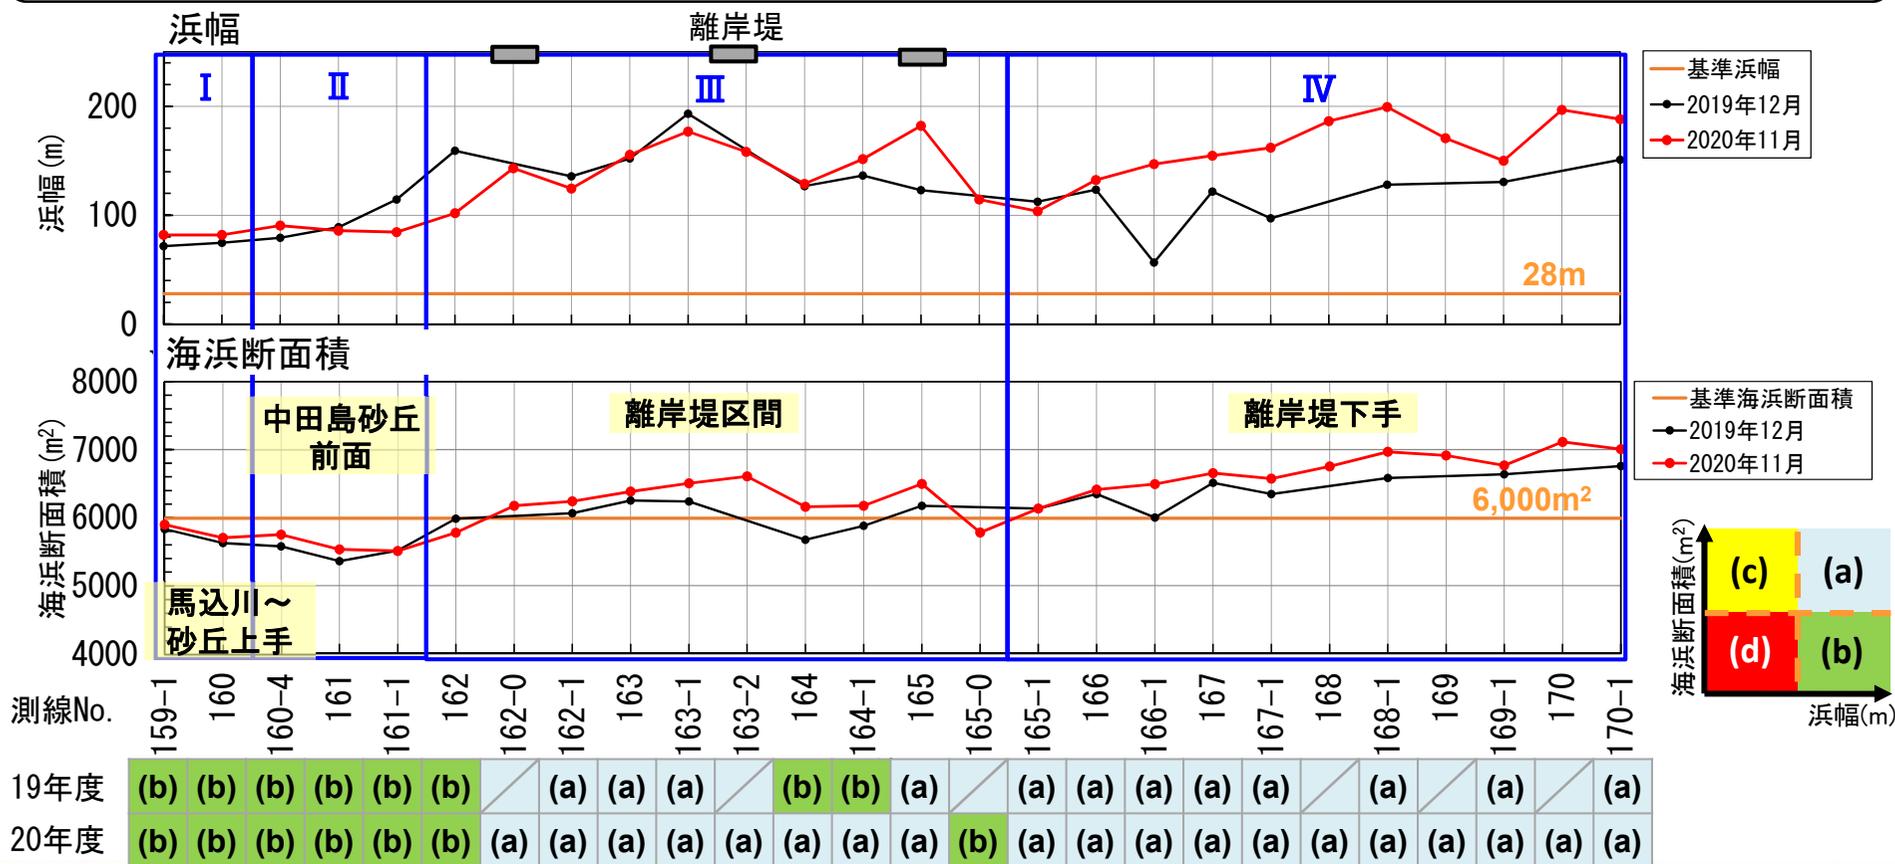
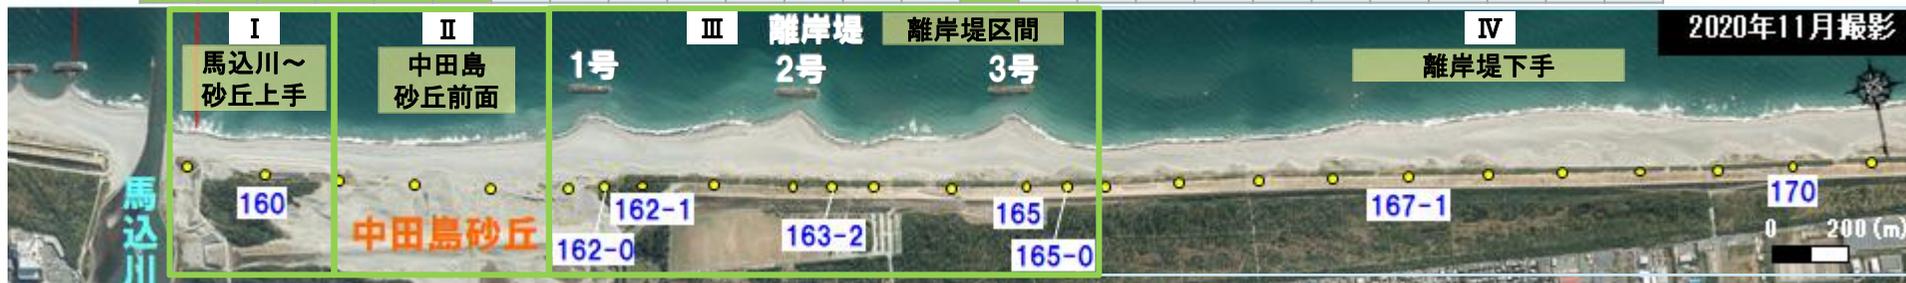
2-3 遠州灘沿岸および相良海岸のモニタリング結果 (1) 遠州灘沿岸 侵食対策事業を実施している海岸の浜幅・海浜断面積指標による安全度評価結果 (浜松篠原海岸)

- 2020 (R2) 年はすべての断面で浜幅が基準値を上回っている。
- 2020 (R2) 年は馬込川～砂丘上手、中田島砂丘前面、離岸堤区間では、海浜断面積が基準値を下回る断面が存在する (No. 159-1～162、165-0 : (b) 評価)。

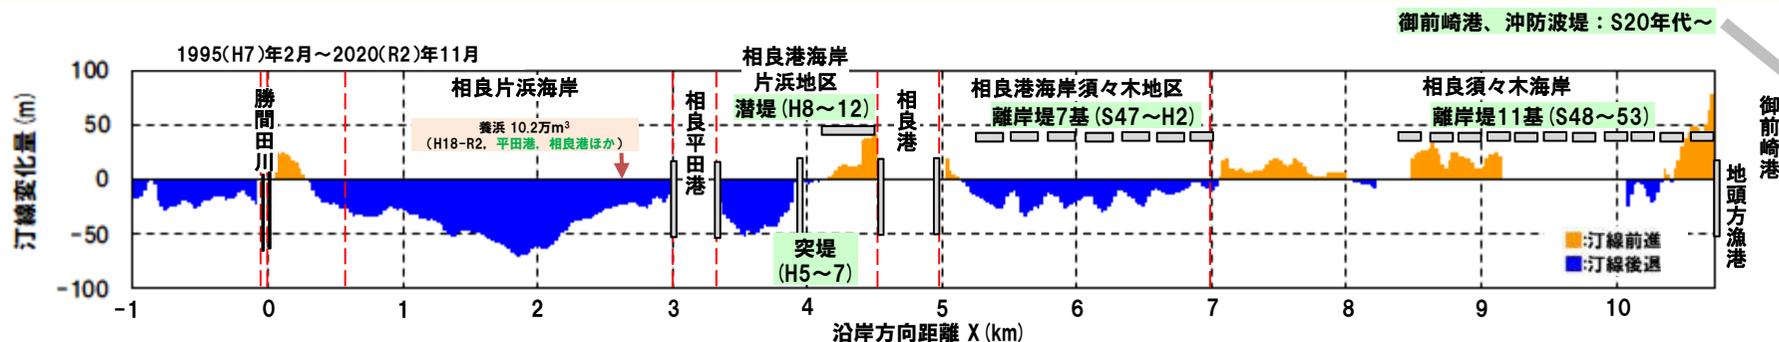
■1995 (H7) 年2月～2020 (R2) 年11月 (26年間) の汀線変化

御前崎港防波堤遮蔽域および相良須々木海岸離岸堤背後の一部で前進、相良港海岸～勝間田川は相良港海岸片浜地区潜堤背後を除き後退

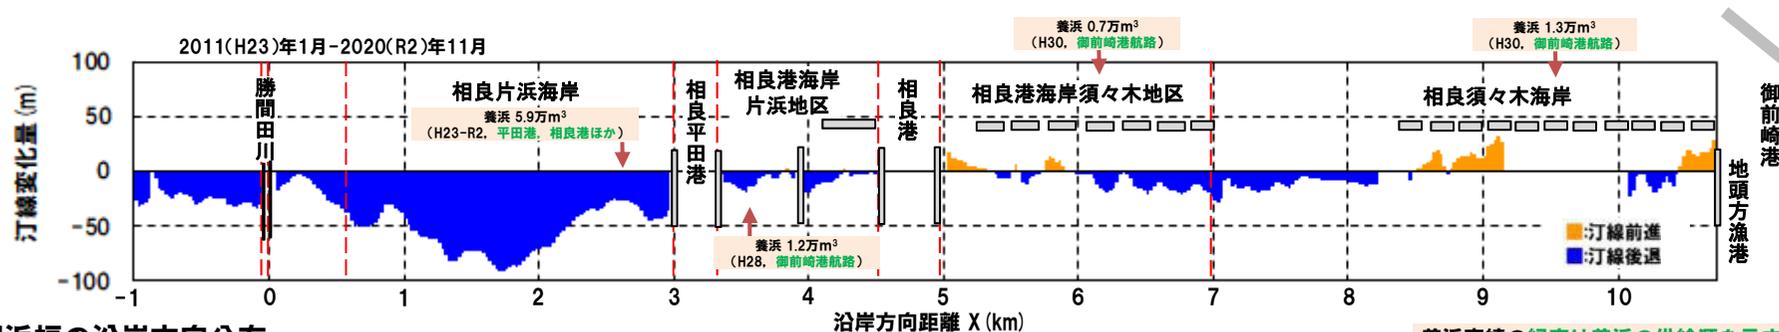
■2011 (H23) 年1月～2020 (R2) 年11月 (10年間) の汀線変化

相良須々木海岸離岸堤背後は概ね安定しているが、それ以外はほぼ全域で後退

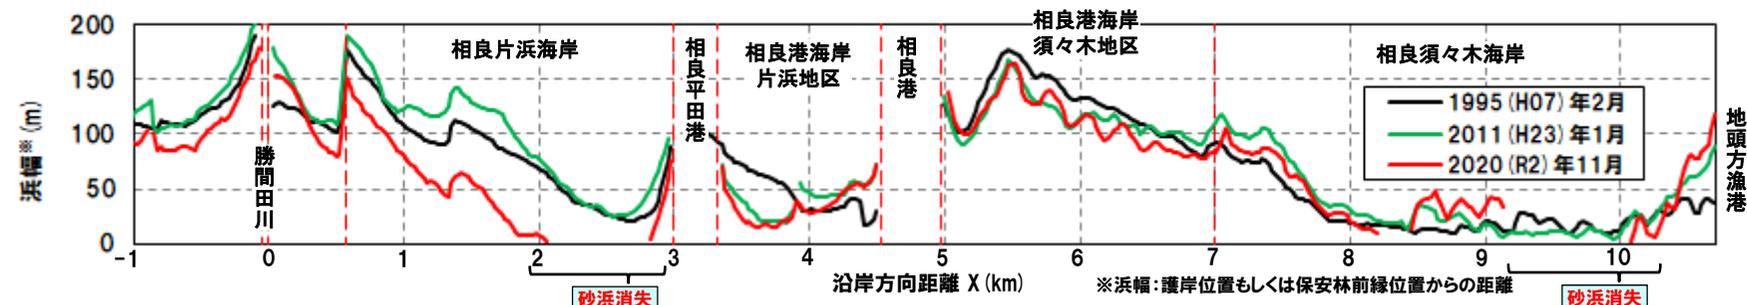
■浜幅の沿岸方向分布

相良片浜海岸、相良須々木海岸の一部で砂浜消失

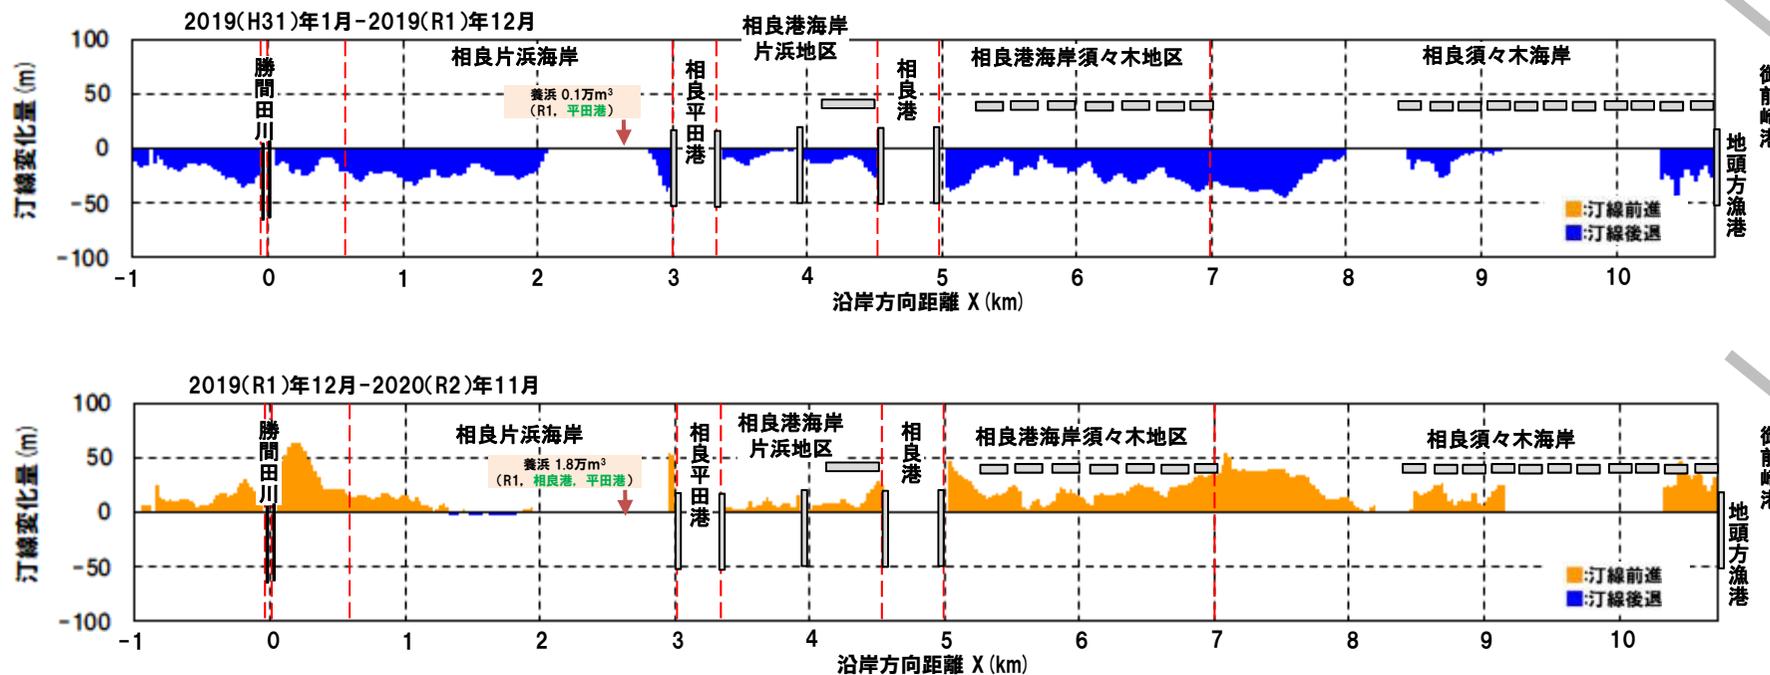
■ 2019 (H31) 年1月～2019 (R1) 年12月 (1年間) および2019 (R1) 年12月～2020 (R2) 年11月 (1年間) の汀線変化

2019(H31)年1月～2019(R1)年12月は全域で汀線後退が顕著(2019年台風19号による変化)だが、2020(R2)年11月に前進し概ね回復

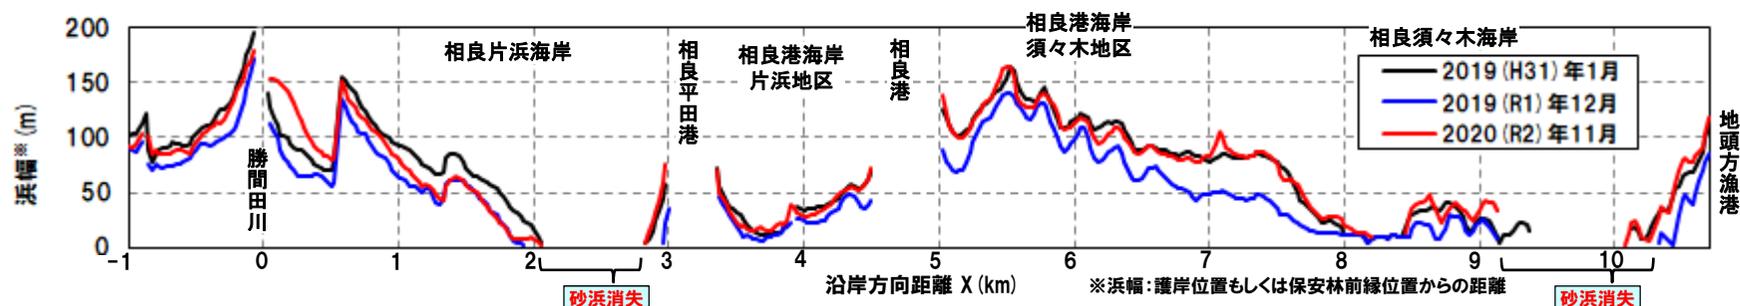
■ 浜幅の沿岸方向分布 (2019年1月～2020年11月)

相良片浜海岸、相良須々木海岸の一部区間で砂浜消失

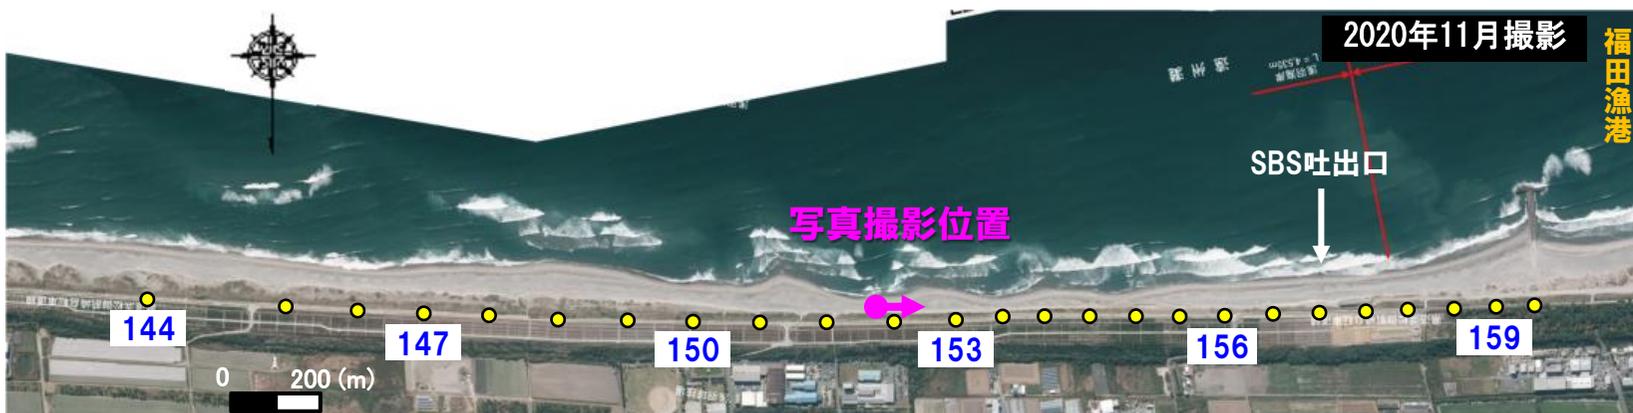
- 浅羽海岸では2018 (H30) 年台風24号以降、台風の来襲のたびに浜崖の後退が進行している。

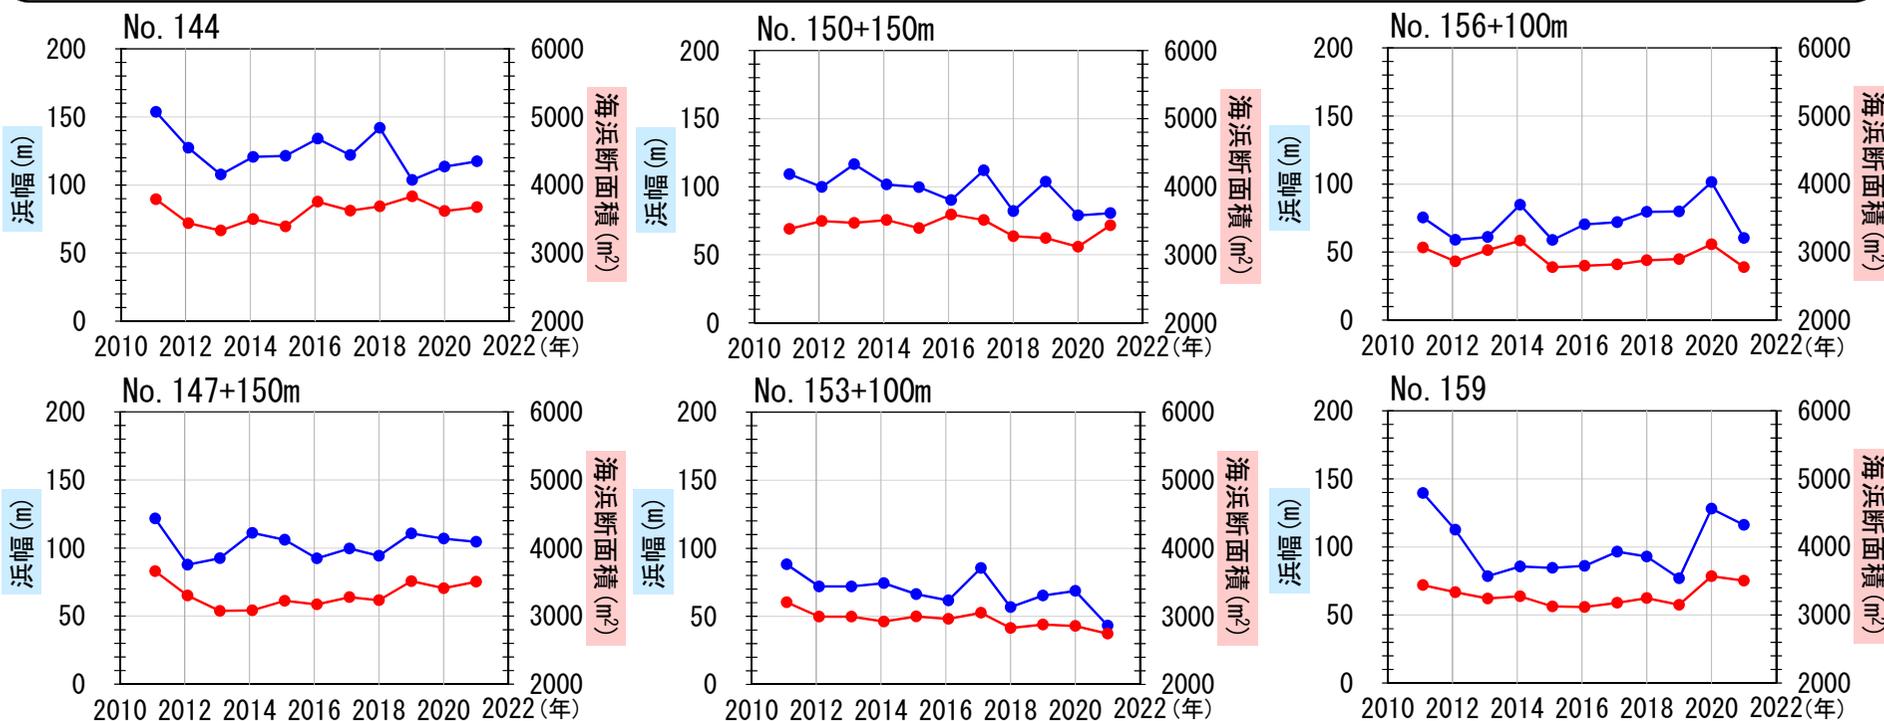
- 2011 (H23) 年2月以降の浅羽海岸の浜幅および海浜断面積の経年変化を確認すると、2020 (R2) 年に汀線の湾入が確認されたNo. 153+100m付近ではやや浜幅が減少している様子が確認できるものの、浅羽海岸全体で著しく侵食が進んでいる様子は確認できない。
- NO. 153+100m以西では、2020 (R2) 年1月から2021 (R3) 年1月の間に大きく浜幅が減少しており、No. 156+100mは40mの減少となっている。
- 平面図中に矢印で示すとおり部分的に深みができており、浜幅の変化はこの影響もを受けていると考えられる。

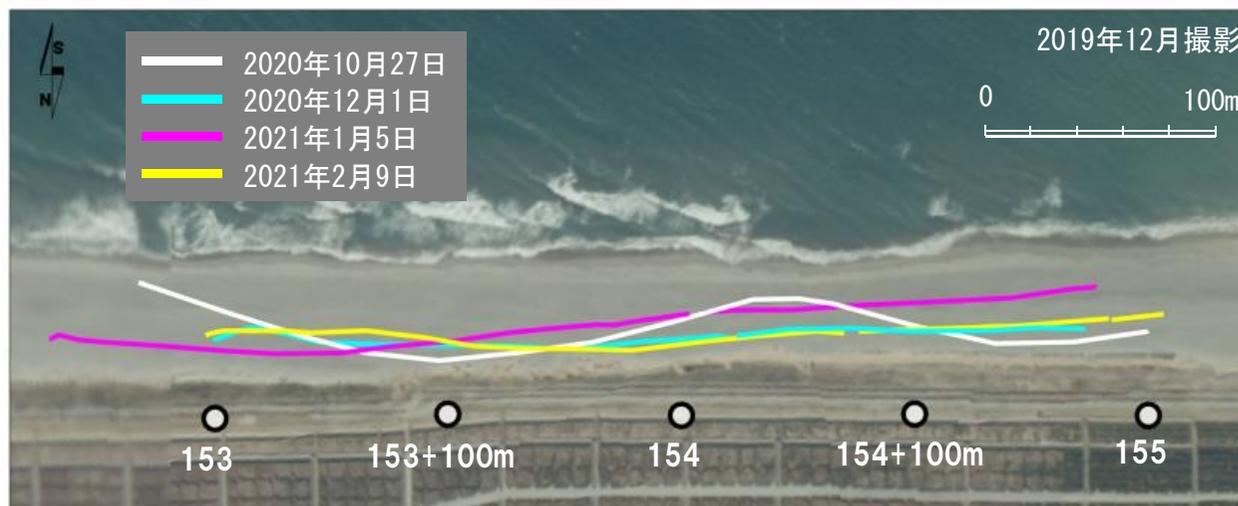
- 簡易GPSを用いた汀線測量によると、2020(R2)年10月から2021(R3)年2月にかけて、No. 153+100m付近の浜幅は回復していることが確認できる。
- 浅羽海岸の漂砂の卓越方向は東向きであるが、西向きの沿岸漂砂も起こる時期があり、季節的に変動している。2月時点の浜幅の回復は、西向きの漂砂によるものであると考えられる。

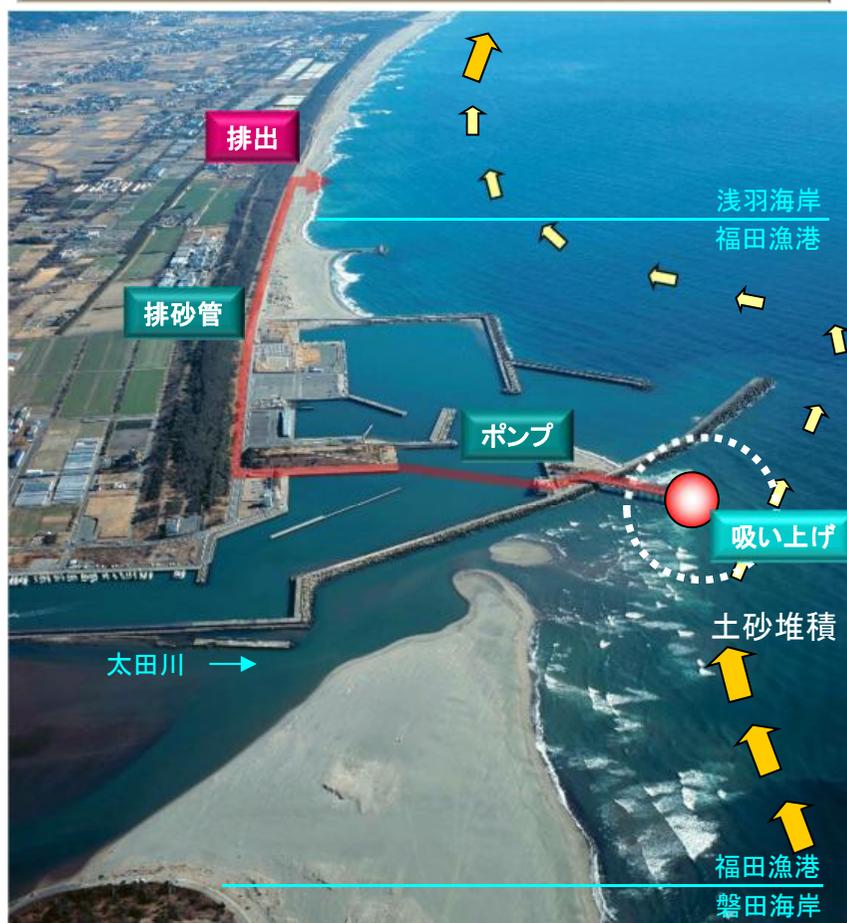
福田漁港サンドバイパスシステムの概要

- 浅羽海岸・福田漁港サンドバイパスシステムは、福田漁港の航路維持（堆積土砂排除）と海岸侵食域への土砂供給（浜幅維持）を目的に、2014（H26）年3月に運転を開始した。
- 浜幅を維持するために、年間8万m³の土砂輸送を計画している。
