第24回 遠州灘沿岸侵食対策検討委員会

令和3年3月25日
静岡県

- 1. 前回委員会における意見と対応**
- 2. モニタリング結果に基づく現状評価と対応方針**
- 3. 浜松篠原海岸の対策方針**
- 4. 長期的な海岸保全に向けた総合的土砂管理の推進**

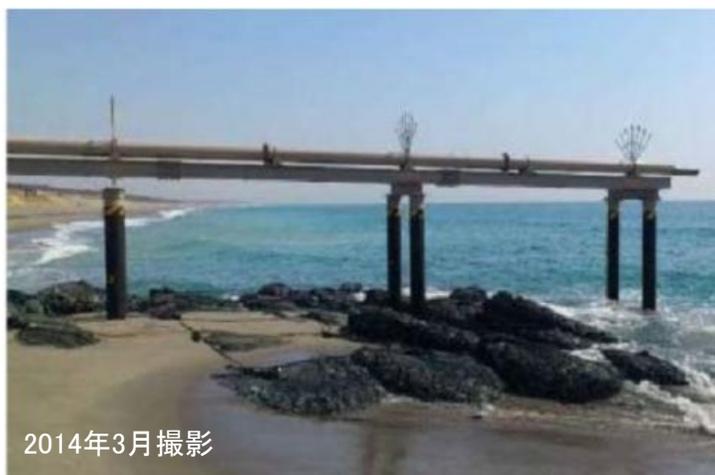
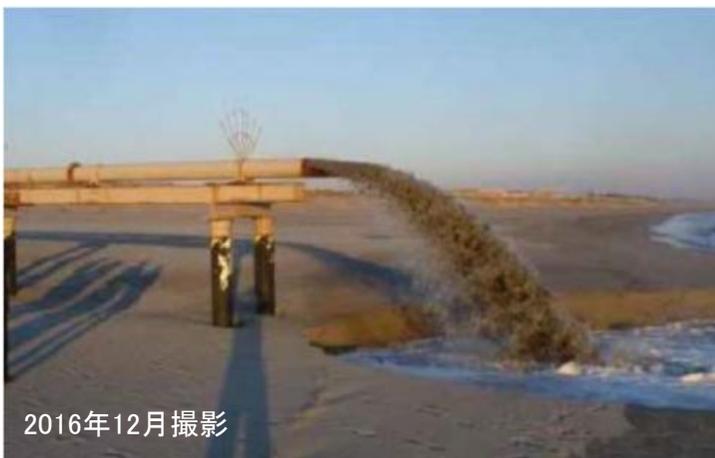
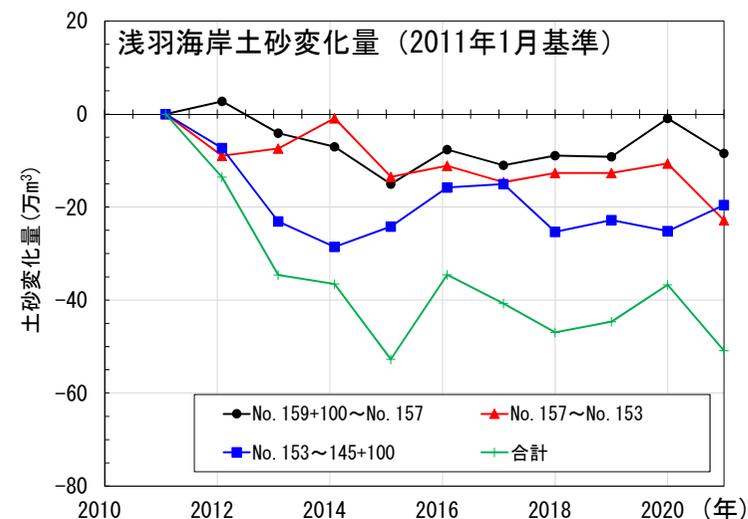
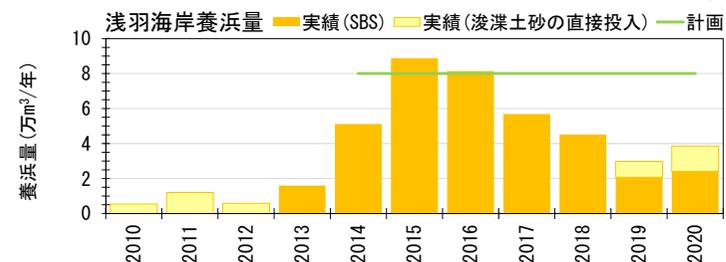
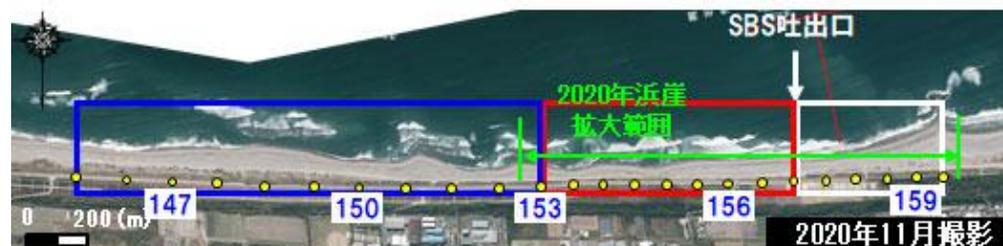
- 浅羽海岸・福田漁港サンドバイパスシステムでは、2020 (R2) 年までに浅羽海岸に36万m³土砂移動している。
- 目標移動量8万m³/年に対して2019 (R1) 年度は2.1万m³/年、2020 (R2) 年度は2.4万m³/年の移動量だった。これは、排砂管の破裂やジェットポンプ周辺のゴミの影響を受けたため、ジェットポンプの移設や深度の変更等の改善を実施して対応している。
- サンドバイパスシステムの運転開始以降、浅羽海岸の侵食は緩和傾向である。

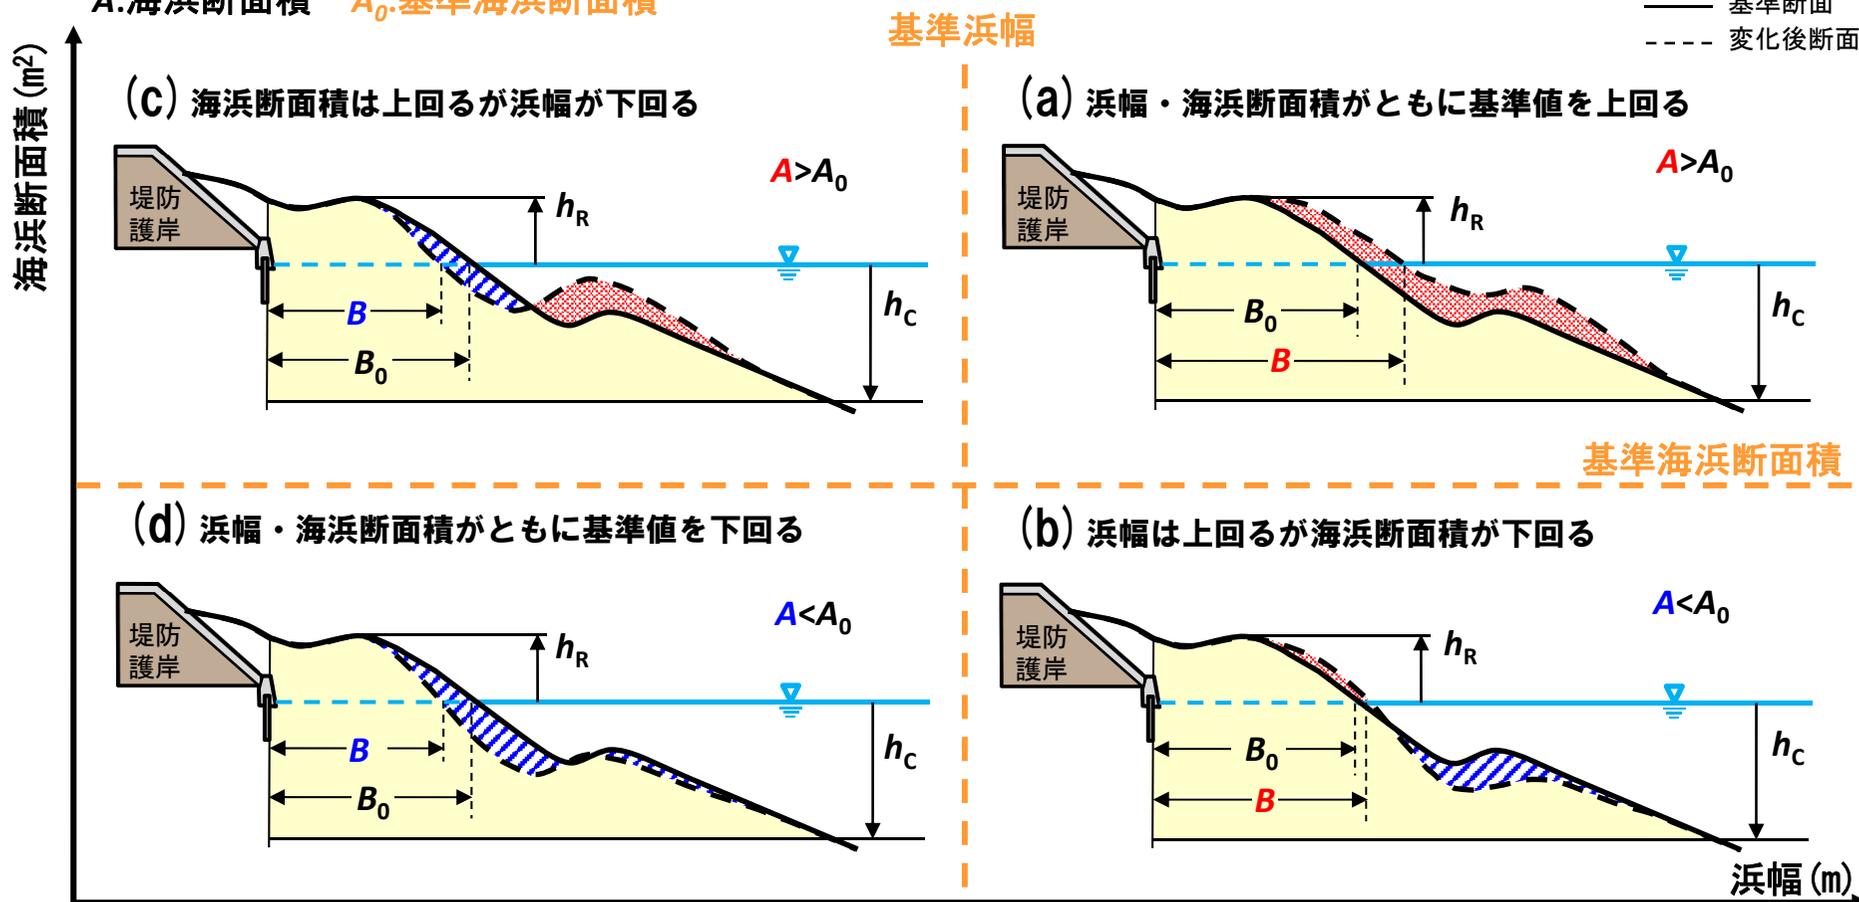
- 過年度に竜洋海岸、浜松五島海岸、浜松篠原海岸で設定した海浜断面面積指標を浅羽海岸でも設定し、侵食状況にランクを付ける。
- 過去に土堤の侵食などの被災が生じた測線について、浜幅および海浜断面面積の時系列図を作成し、被災直前の浜幅および海浜断面面積（＝堤防が被災しない限界の値）を基準浜幅・基準海浜断面面積とする。
- 現況断面の浜幅と海浜断面面積をそれぞれ基準値と比較し、基準値を上回っているかどうかで(a)、(b)、(c)、(d)の4ランクに区分する。

B: 浜幅 B_0 : 基準浜幅
A: 海浜断面面積 A_0 : 基準海浜断面面積

—— 基準断面
---- 変化後断面

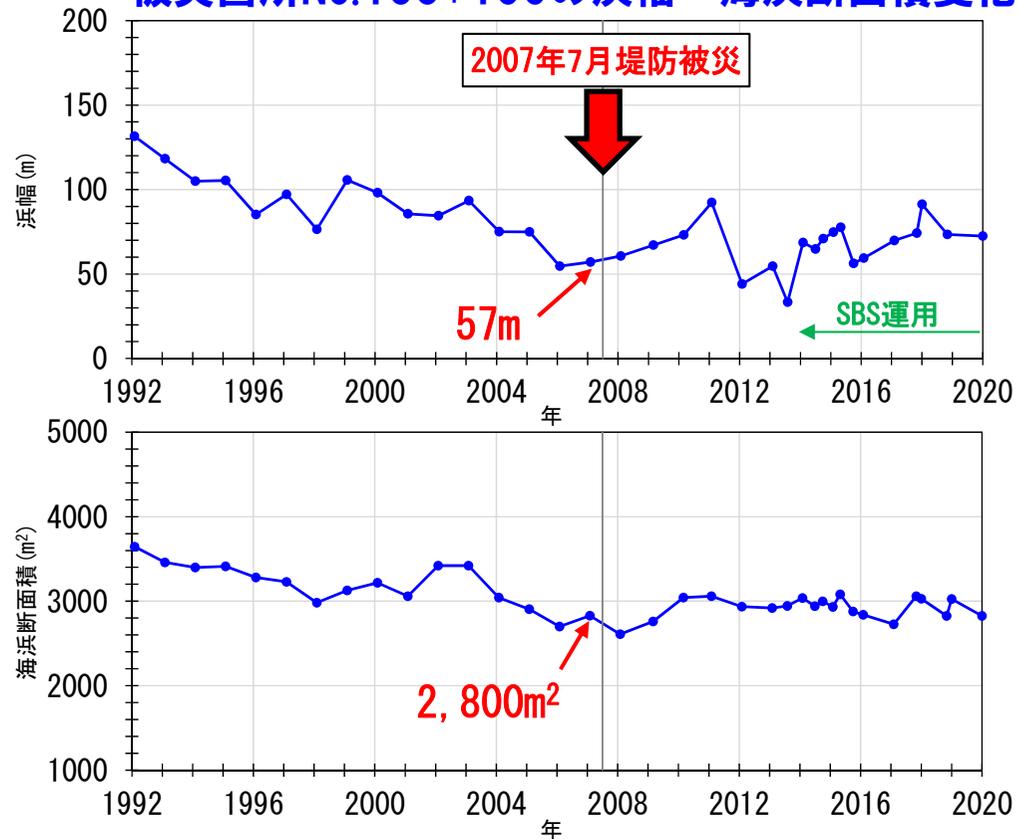
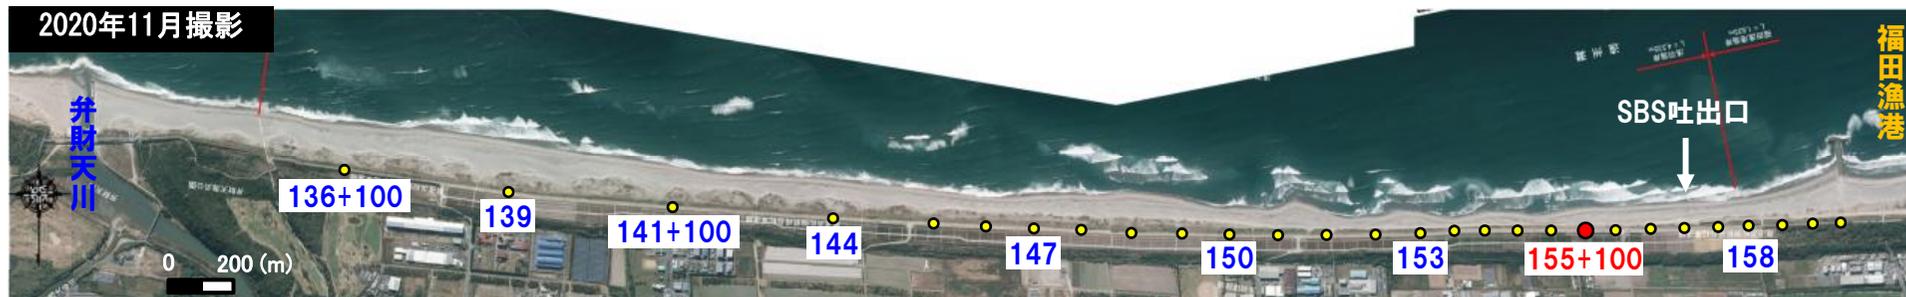
被災箇所No.155+100の浜幅・海浜断面積変化

- 浅羽海岸の浜幅・海浜断面積指標の基準値は、2007 (H19) 年7月のNo. 155+100付近堤防上自転車道被災時の状況を元に設定した。
- 被災前 (2007年2月) の浜幅は57m、海浜断面積は2,800m²であった。

2007年7月の台風4号による堤防上自転車道の被災状況

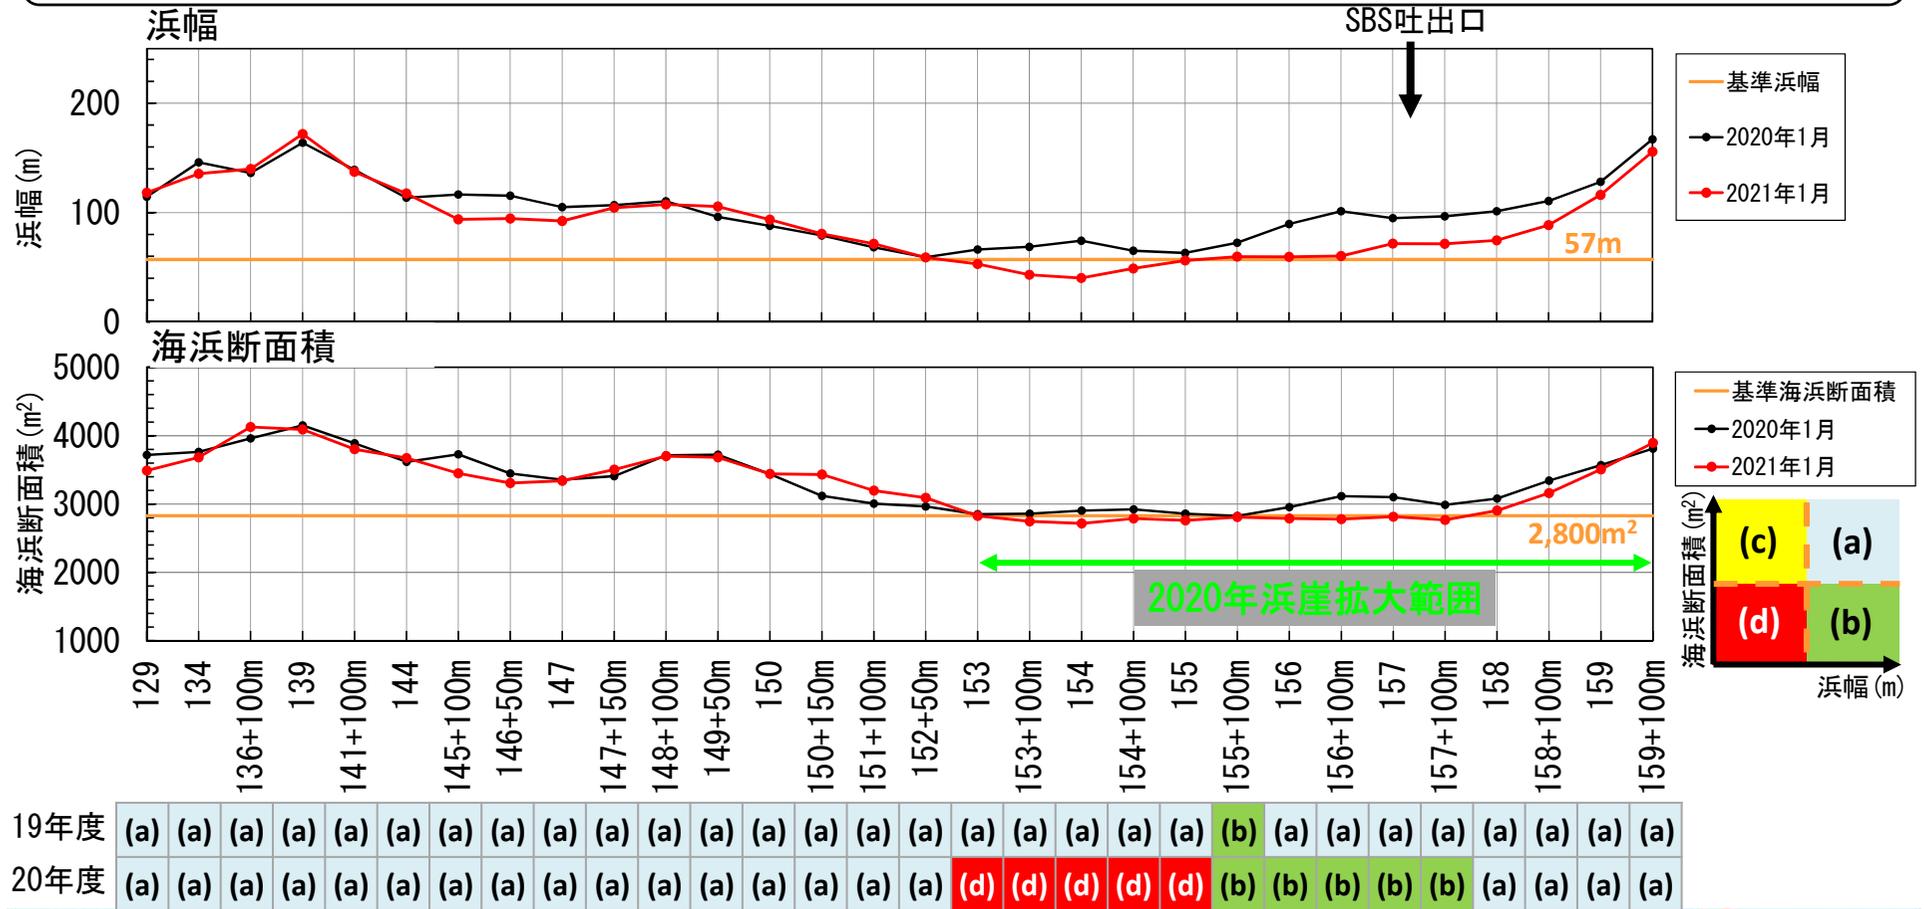
- 2020 (R2) 年は浜幅、海浜断面積ともに基準値を下回る断面が存在する (No. 153~155 : (d) 評価)。
- 2020 (R2) 年度は浜幅は基準値を上回るものの基準海浜断面積を下回る断面が存在する (No. 155+100~157+100 : (b) 評価)。

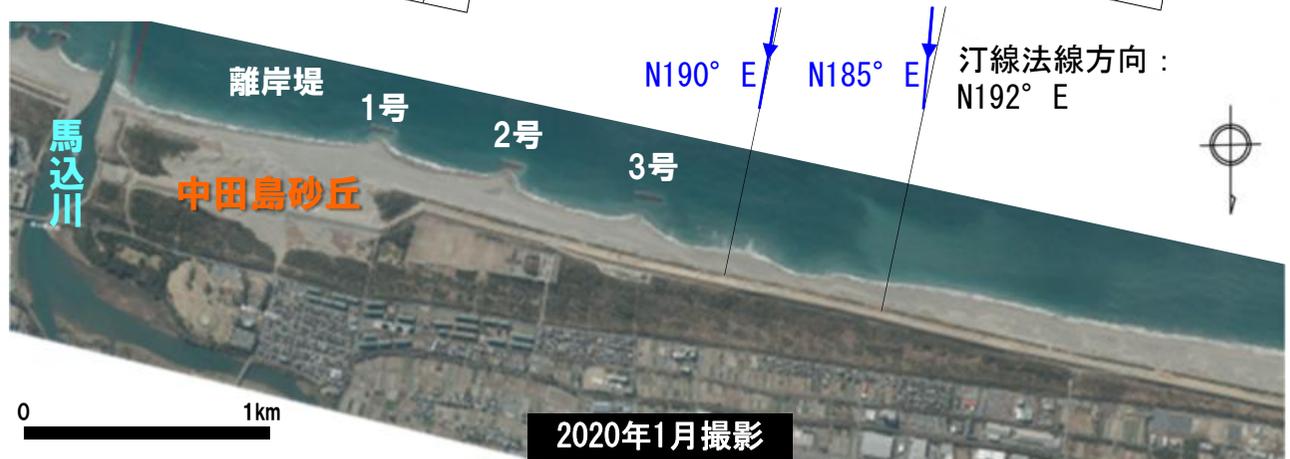
波向と沿岸漂砂量の関係

- 2014 (H26) 年度の浜松篠原海岸における事業休止検討時とそれ以降2019年までを比較すると、波高および周期は同程度であるが、エネルギー平均波の波向が5° 南寄りであった。
- これは、浜松篠原海岸の法線方向との角度が大きくなり、沿岸漂砂量が大きくなる変化である。

$$Q = K(EC_g)_b \sin \alpha_b \cos \alpha_b$$

⇒ 沿岸漂砂量は $\sin \alpha_b \cos \alpha_b$ に比例する。

⇒ 波向N190° EとN185° Eでは、沿岸漂砂量が3.5倍になる。

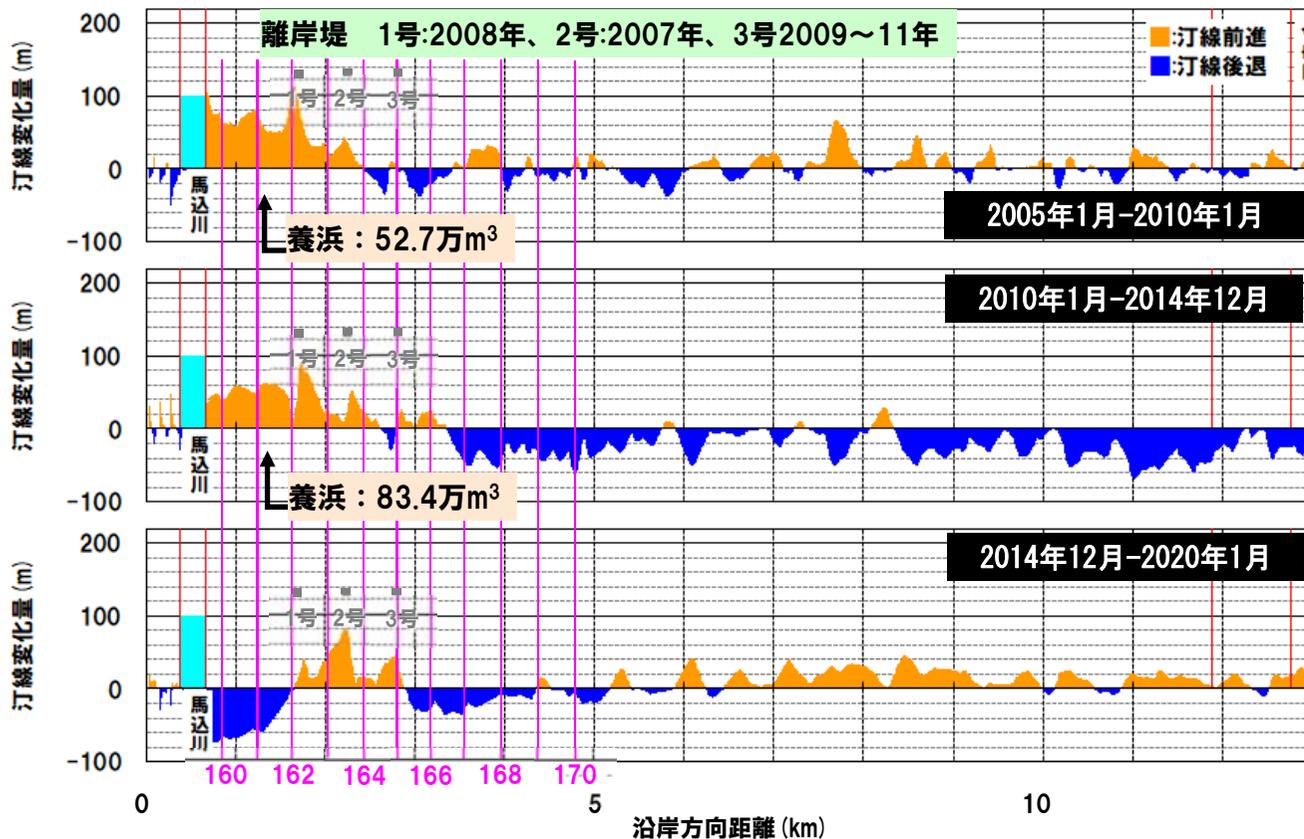
- 2005 (H17) 年から2015 (H27) 年まで河道掘削土砂を用いた礫混じりの養浜を実施し、馬込川～2号離岸堤背後で汀線位置が前進していた。2015 (H27) 年の事業休止以降、馬込川～中田島砂丘で汀線位置が後退している。
- 3号離岸堤下手でも事業休止以降に汀線が後退している。

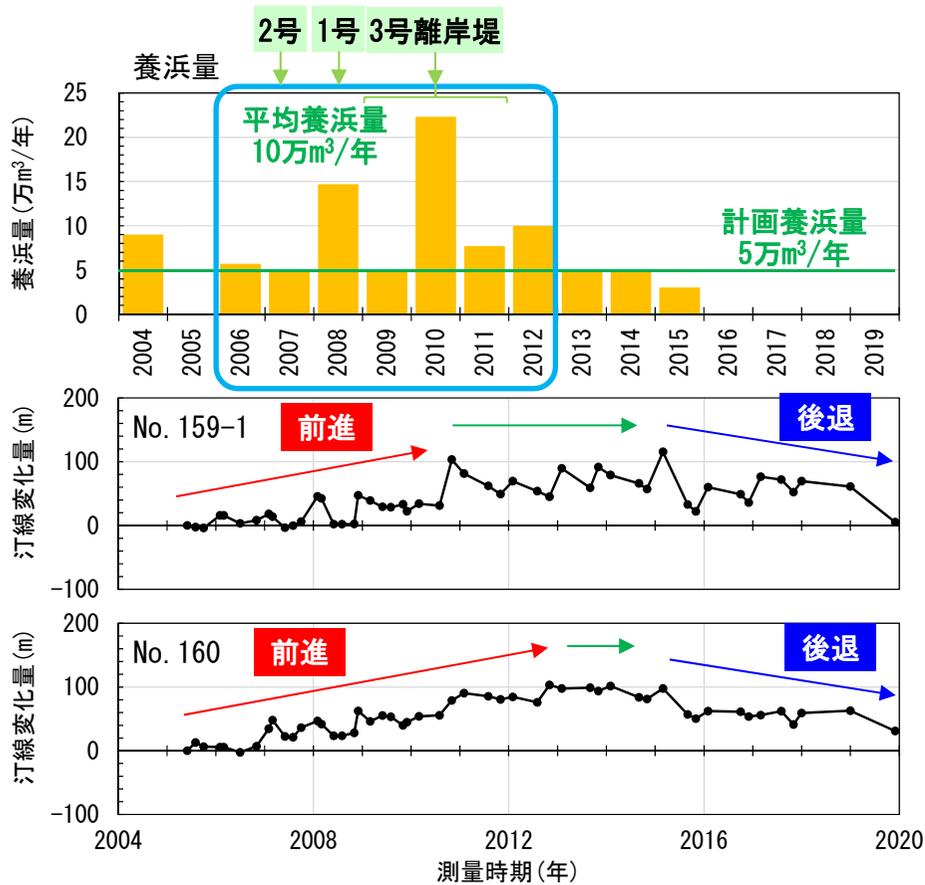
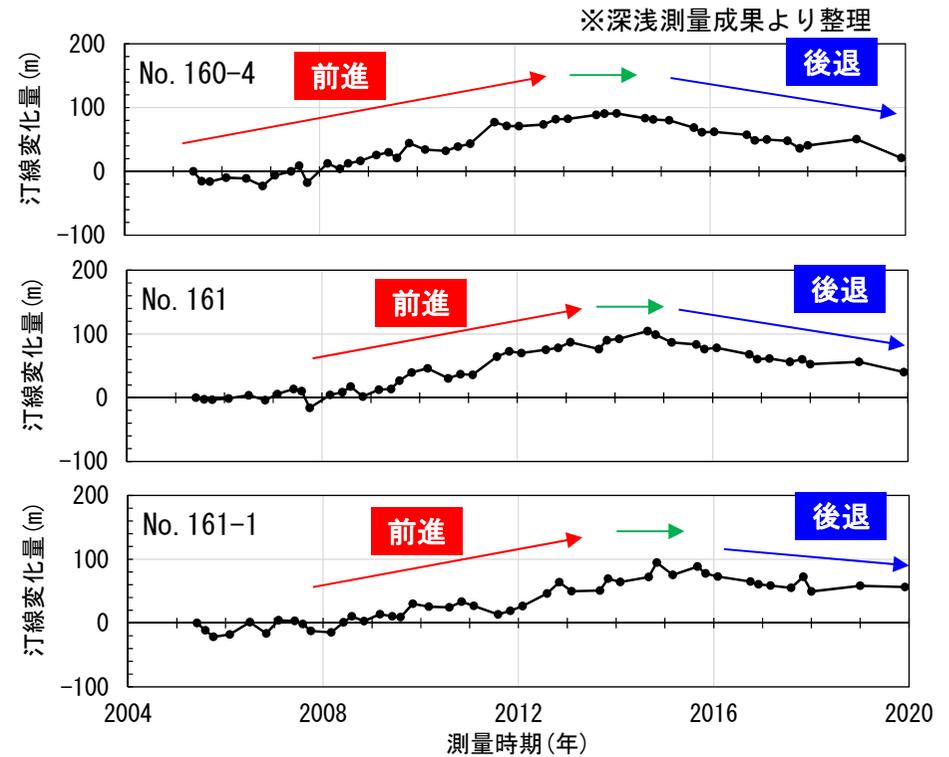
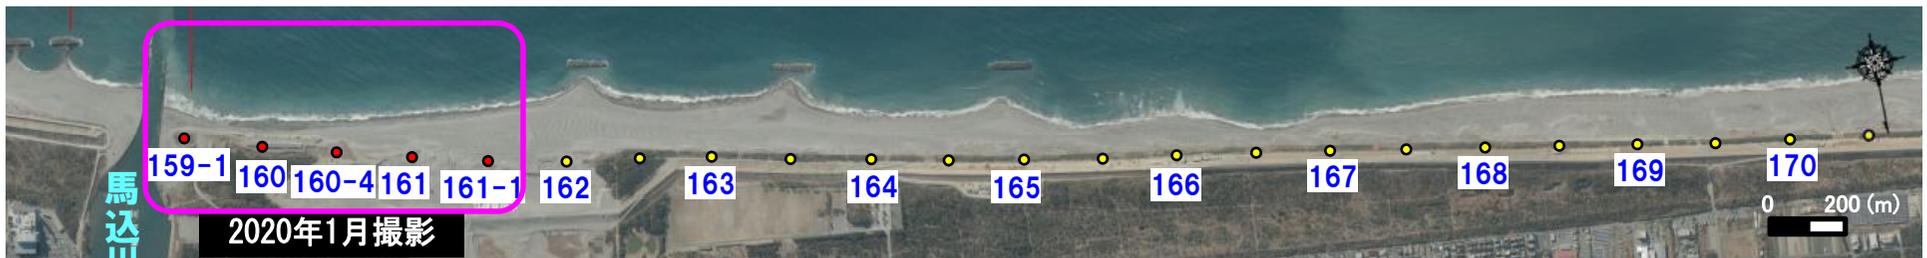
- 対策実施以降、2012 (H24) 年まで汀線が前進する傾向がみられる。この間の平均養浜量は10万m³/年である。計画養浜量相当の対策を実施した2013 (H25)、2014 (H26) 年は、汀線が概ね維持されている。

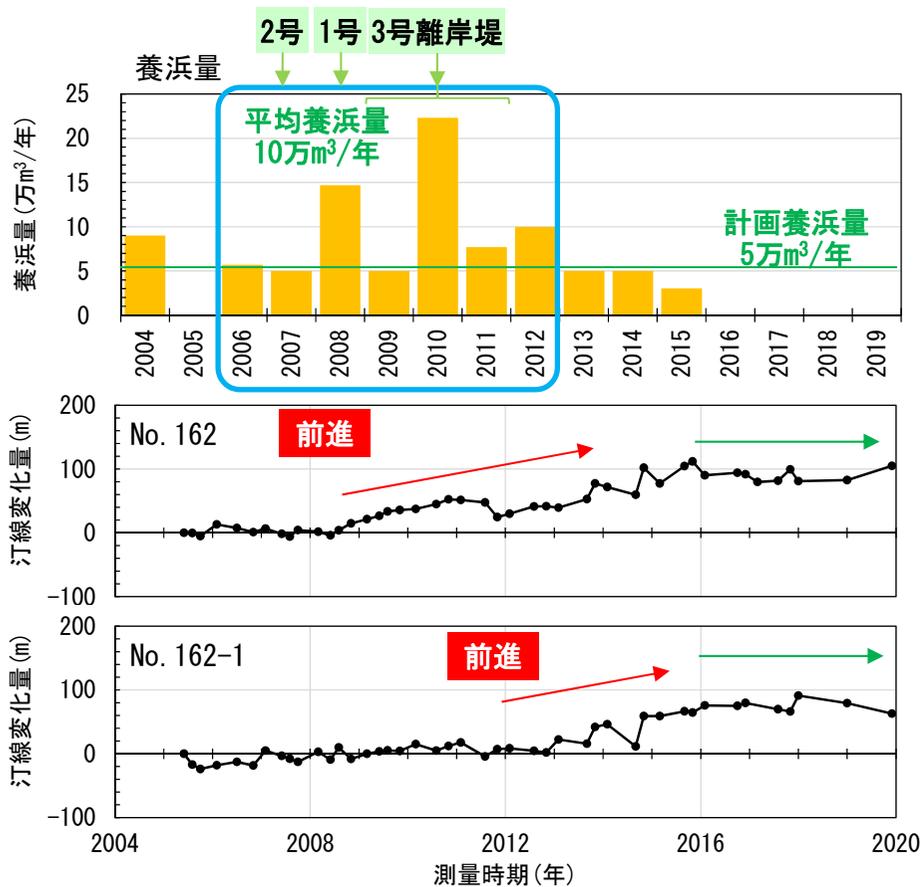
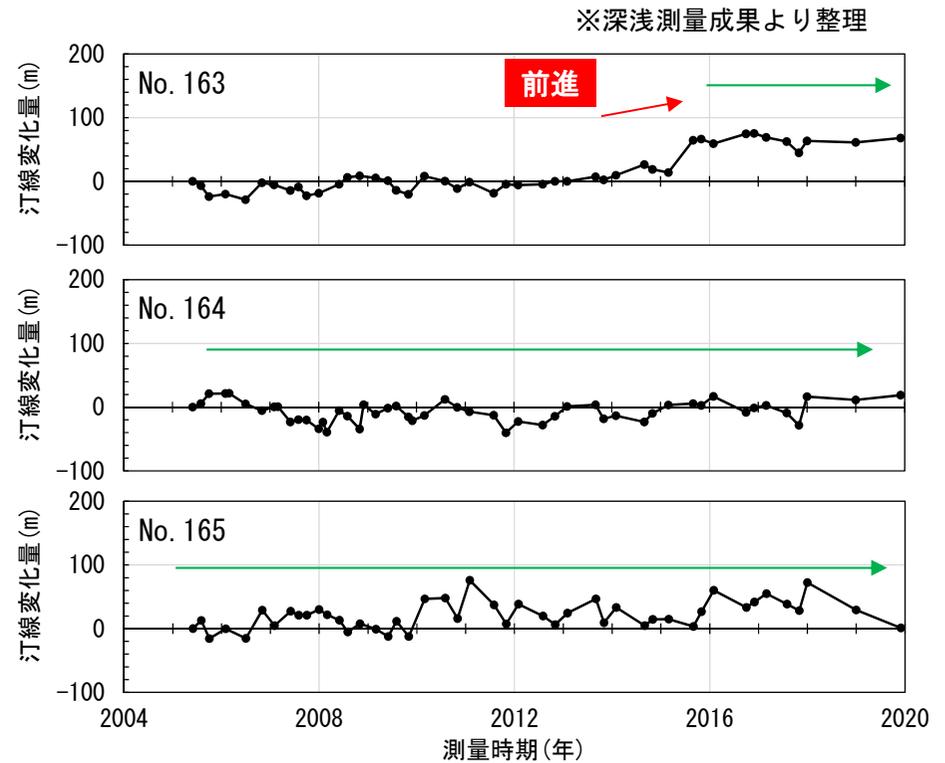
- 1号～2号離岸堤背後は、養浜休止前の2015(H27)年まで汀線が前進し、その後維持傾向である。前進の始まる時期は西側ほど遅い(50～100m/年)。3号離岸堤背後は変動があるものの汀線は概ね維持されている。

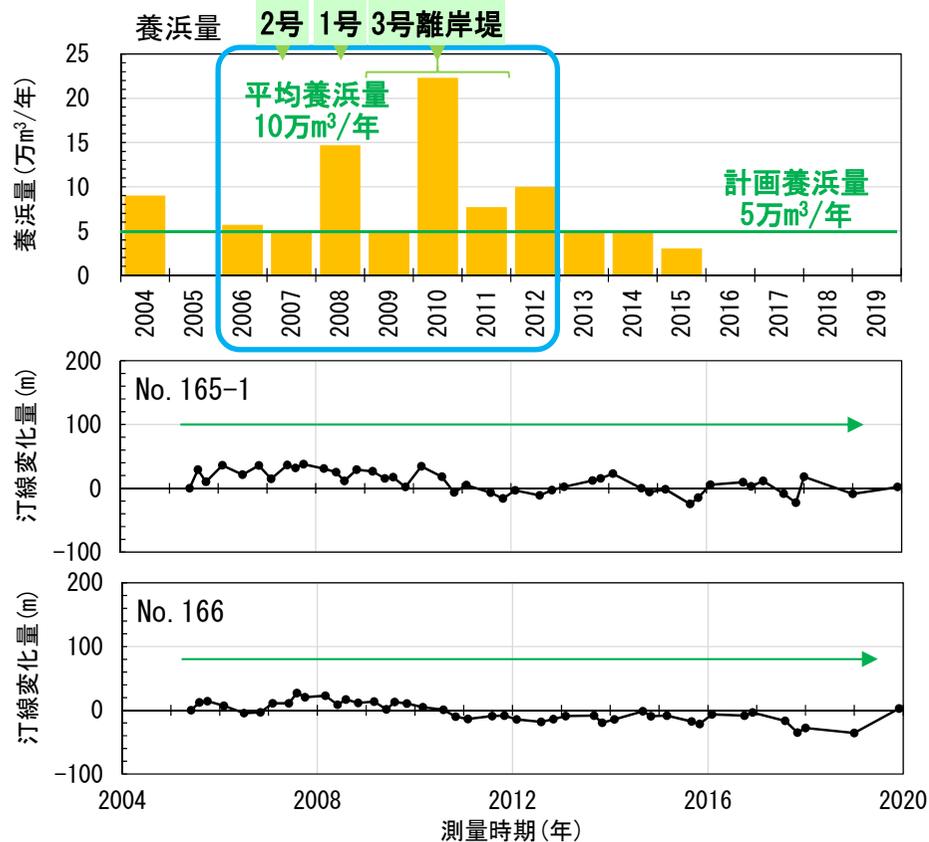
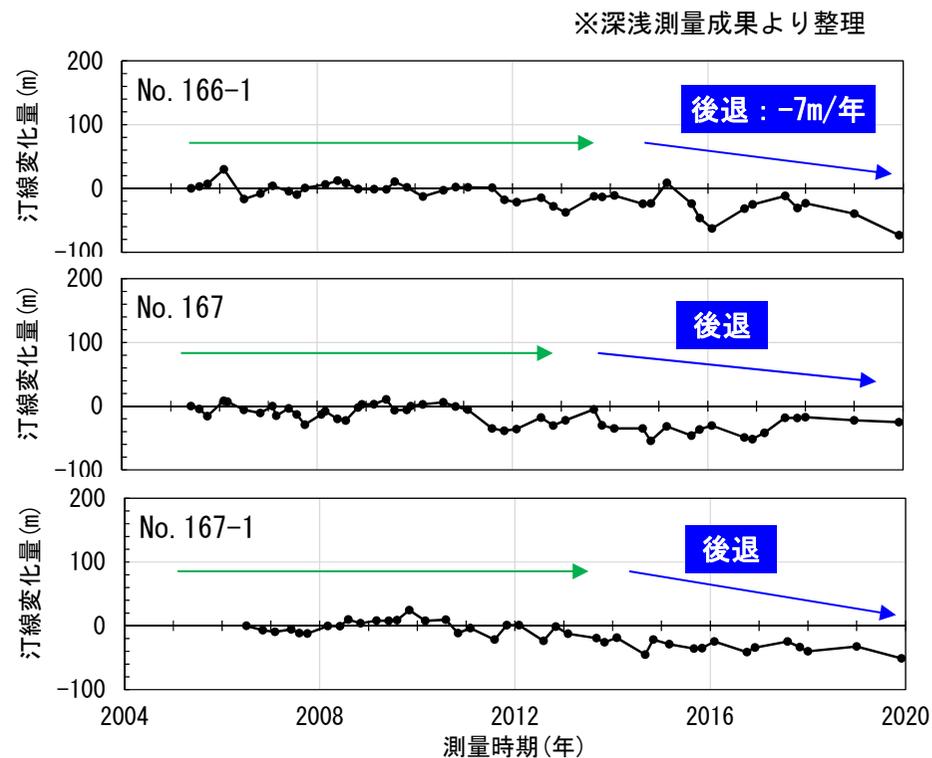
- 汀線位置はおおむね維持傾向であったが、2014 (H26) 年頃以降に離岸堤西側600m以西で汀線の後退がみられる。
- 特にNo. 166-1測線で侵食速度が大きく、 $-7\text{m}/\text{年}$ であり、現況浜幅が56.5mであることから、このまま対策を行わないと4年後には必要浜幅30mを下回る可能性がある。

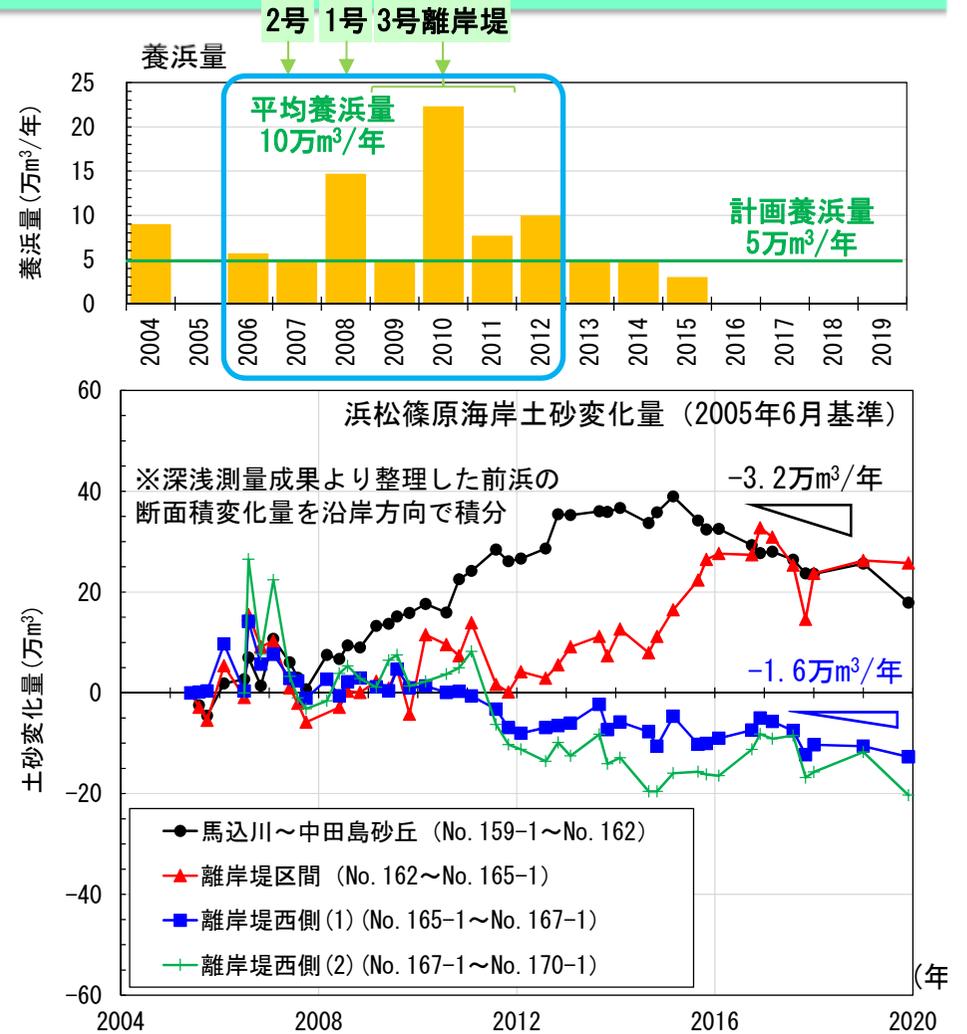
- 粗粒材養浜の効果が波及する範囲である前浜（T. P. +3m～T. P. -2m）の土砂変化を調べた。
- 養浜事業休止後の2016年2月以降、馬込川～中田島砂丘および離岸堤西側(1)で侵食が進行している。侵食速度はそれぞれ-3.2万m³/年、 -1.6m³/年である。
- 両区間合計で4.8万m³/年の速度で土砂量が減少している。

区間	測線No.	土砂変化量 2016～2019
馬込川～中田島砂丘	159-1～162	-3.2万m ³ /年
離岸堤西側	167-1～170-1	-1.6万m ³ /年

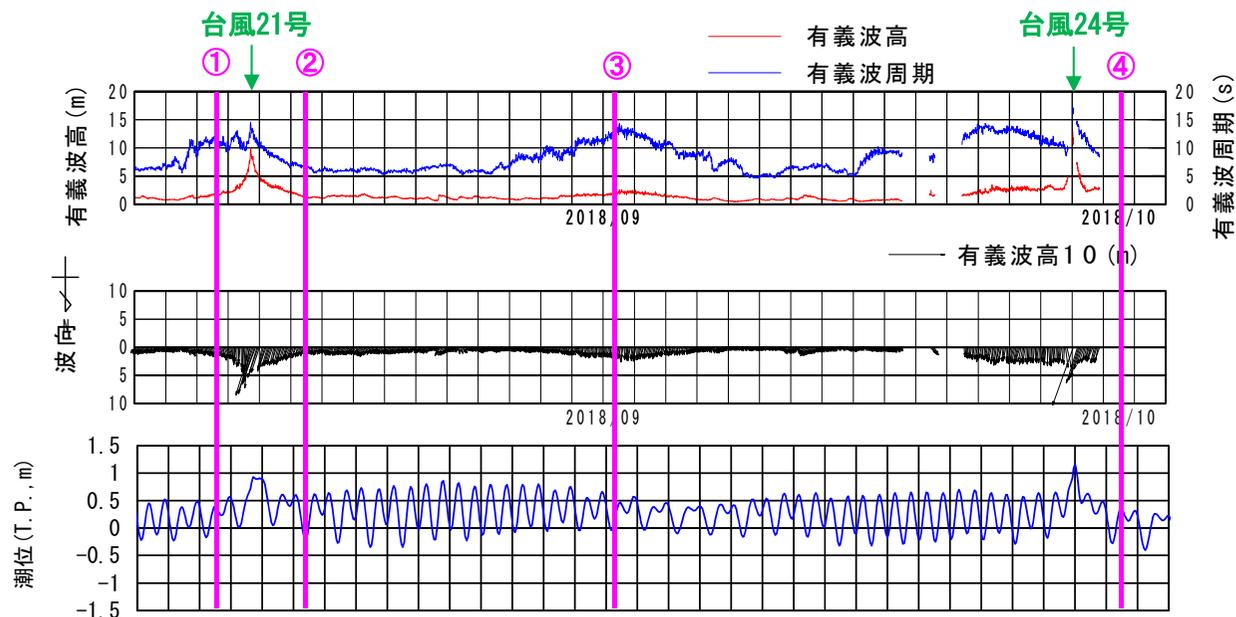
- 礫は波浪の来襲状況等により汀線際に出現するが、その後時間が経過すると細砂に覆われており、常時露出するような状況にはなっていない。

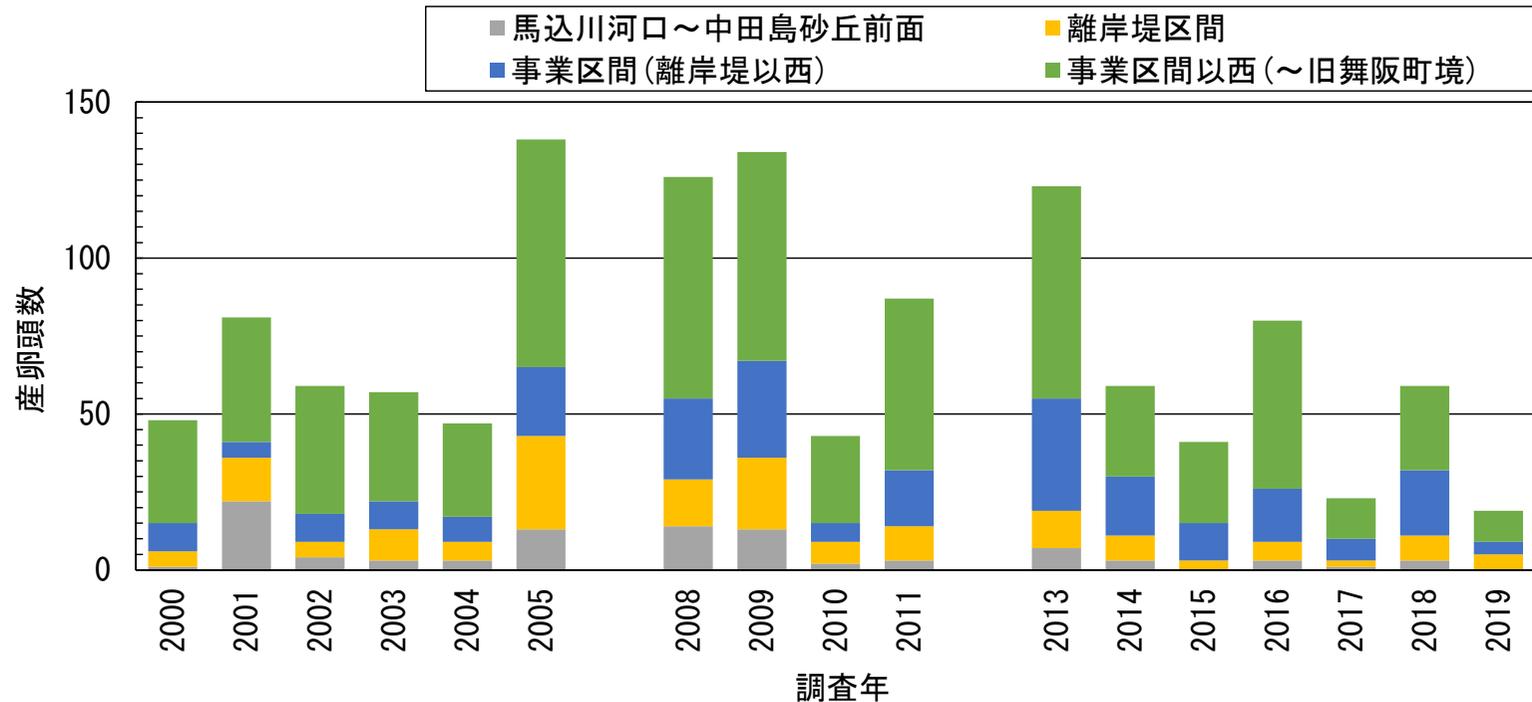
アカウミガメ産卵調査結果

- 2000(H14)年以降のアカウミガメ産卵調査結果(提供:浜松市)を確認する限りでは、事業区間およびその下手側での養浜事業と産卵頭数変化の関連については不明である。
- 今後も河道掘削土砂を用いた養浜については、関係者の意見を聴きながら実施する。

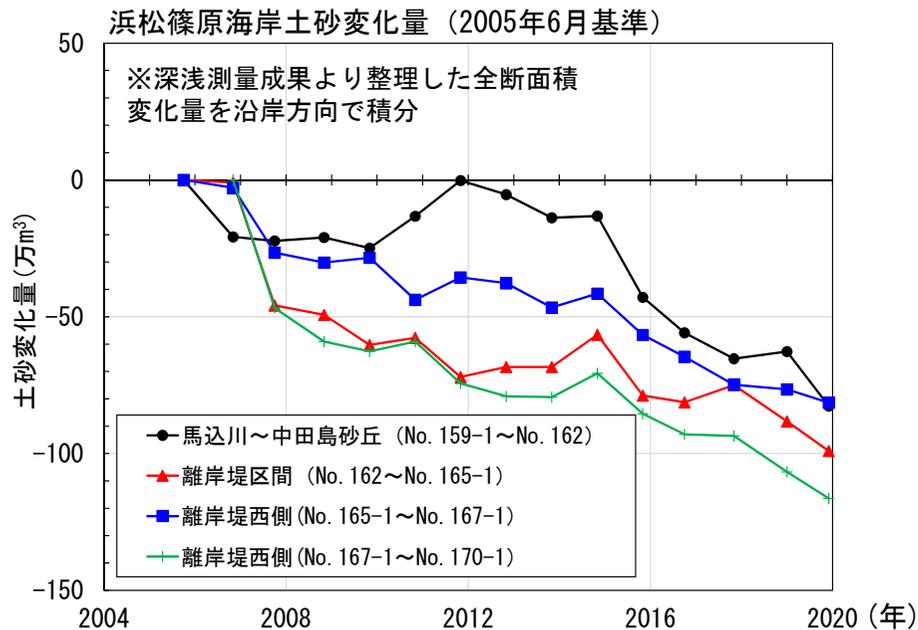
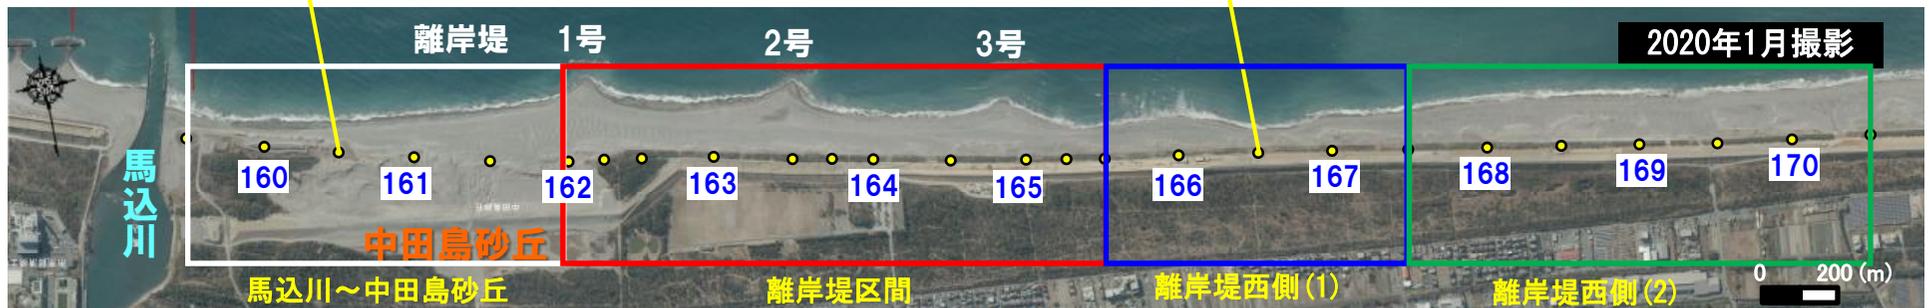
- 前浜だけでなく、T.P. -12mまでの土砂変化を確認すると、2005 (H17) 年以降継続して減少している。
- 侵食対策事業開始前の2005 (H17) 年測量成果と2019 (R1) 年測量成果を比較すると、前浜については回復が見られる断面があるものの、沖合の深みが岸側に移動している状況を確認できる。

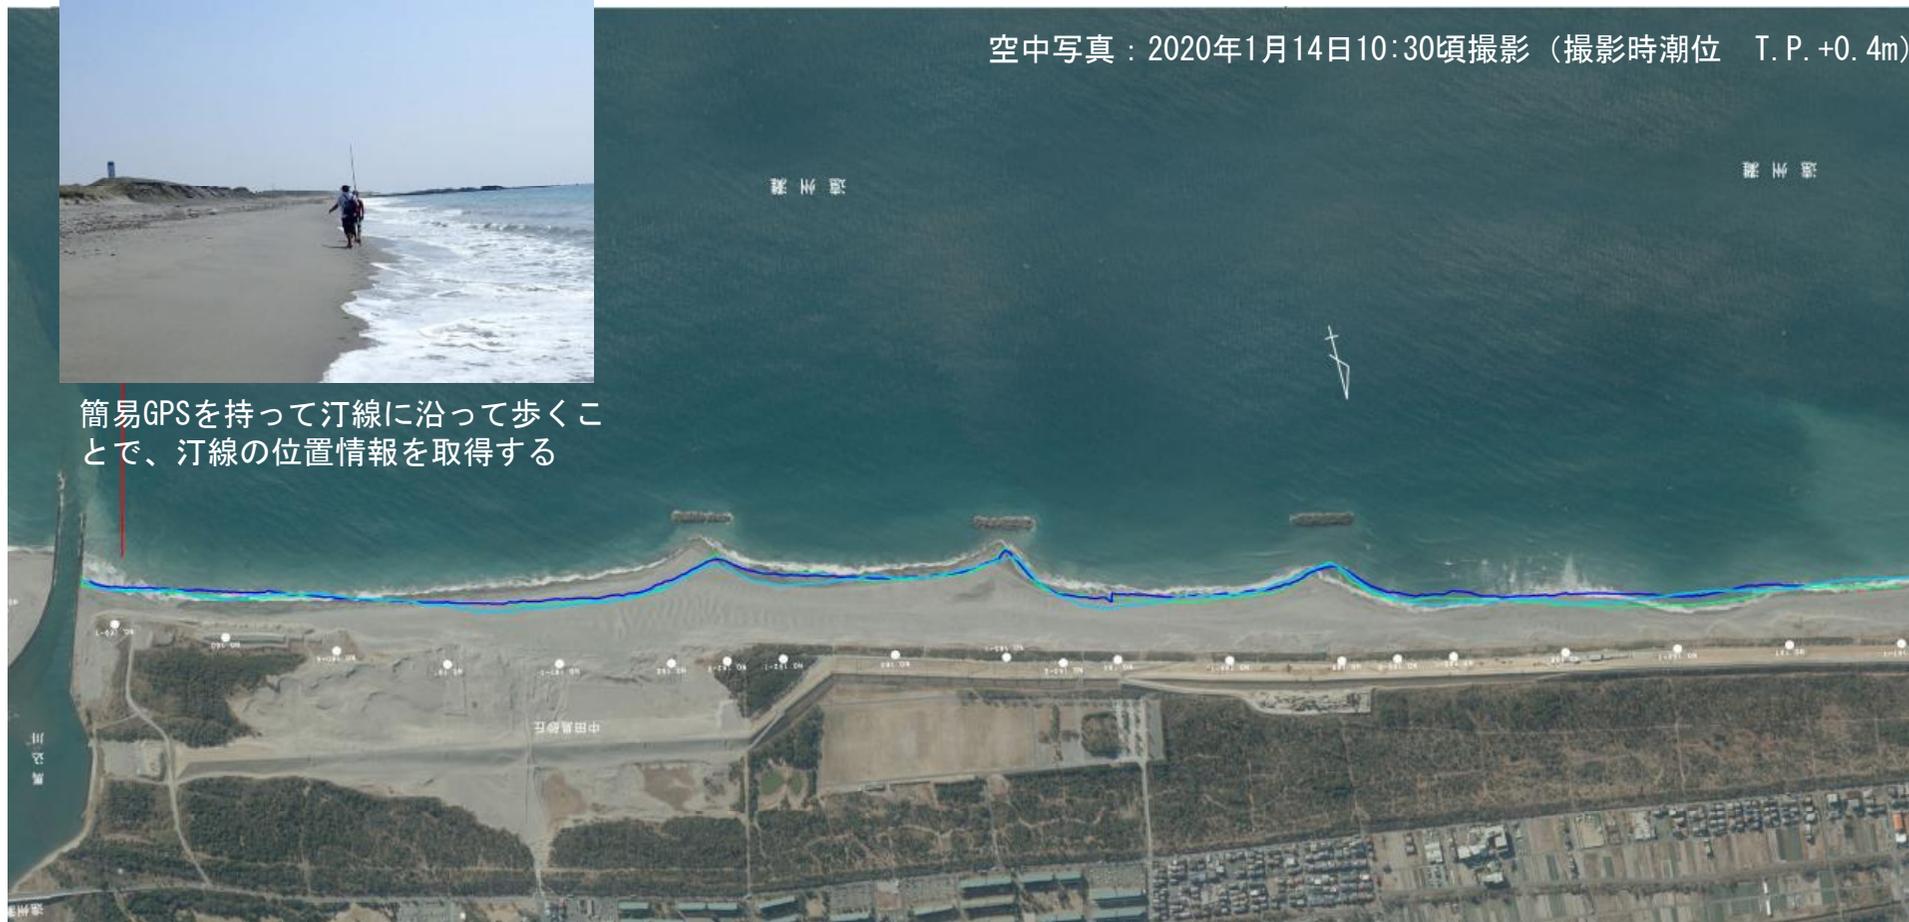
- 定点写真撮影や地形測量によりモニタリングを継続し、養浜の効果を確認する。
- 地形測量については、定期深浅測量のほか、簡易GPS汀線測量を実施し、地形変化を把握する。

簡易GPSを持って汀線に沿って歩くことで、汀線の位置情報を取得する

空中写真：2020年1月14日10:30頃撮影（撮影時潮位 T.P. +0.4m）

- GPS汀線測量：2020年7月14日 10:00頃（取得時潮位 T.P. +0.2m）
- GPS汀線測量：2020年8月25日 10:00頃（取得時潮位 T.P. +0.45m）
- GPS汀線測量：2020年9月30日 10:00頃（取得時潮位 T.P. ±0.0m）

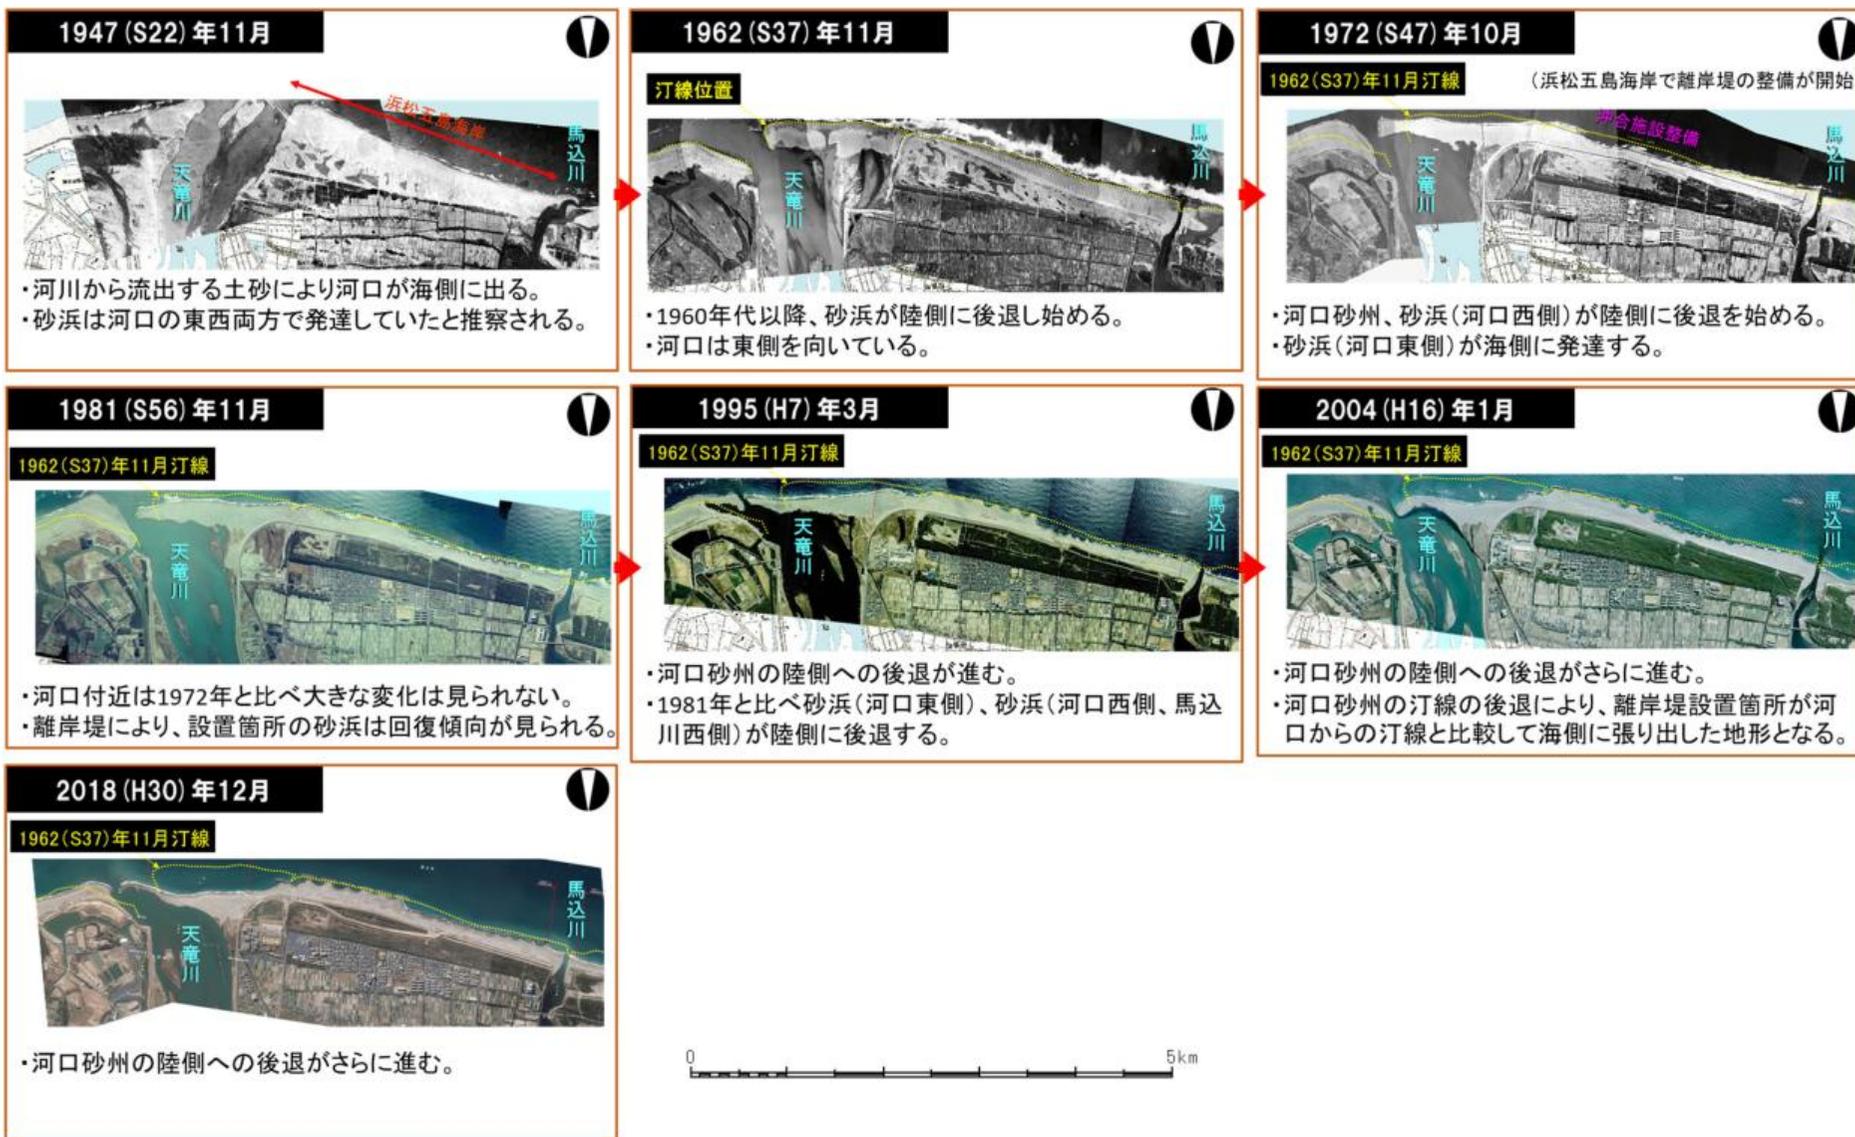
- 1960年代以降、天竜川河口周辺地形の陸側への後退が進行しており、1995年頃には離岸堤設置箇所が河口に対して海側に張り出した地形となるなど、河口砂州の陸側への後退が進んできた。

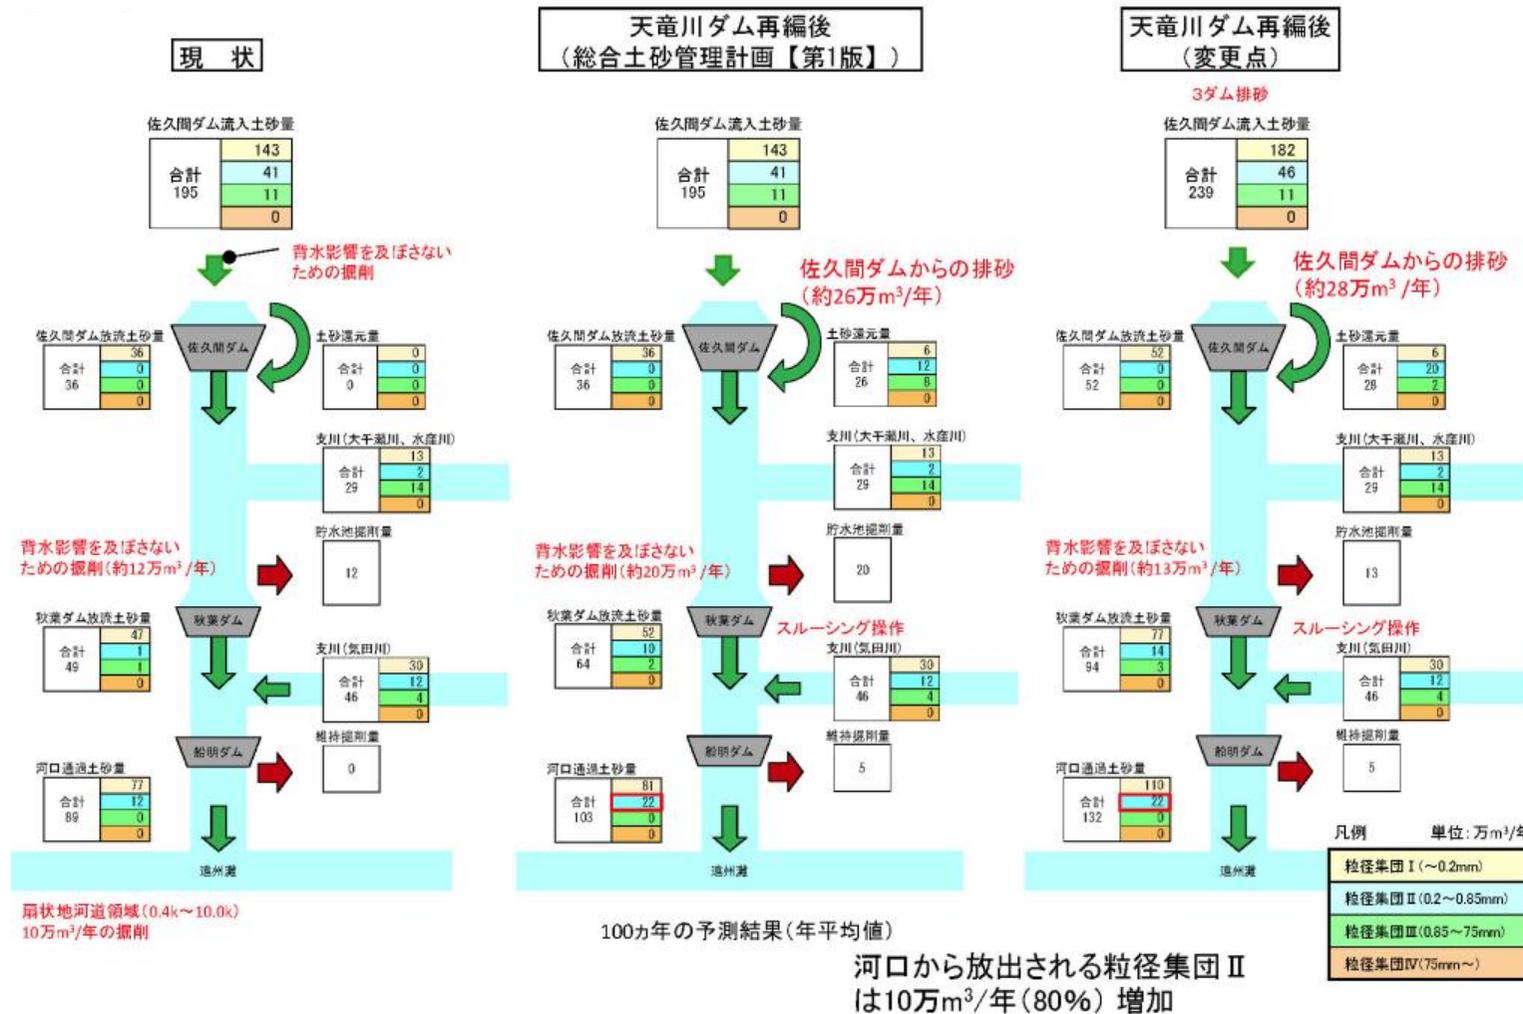
下流河川への影響予測【砂フラックスの予測】

「天竜川ダム再編事業」による佐久間ダムからの約28万m³/年の排砂など、各領域の管理者が当面の土砂管理対策を実施した場合、遠州灘沿岸の砂浜の回復に寄与する粒径集団Ⅱの河口通過土砂量が約22万m³/年となり、現在の土砂収支と比較して約10万m³/年増加することが見込まれている。
