第24回 遠州灘沿岸侵食対策検討委員会 別紙 資料集

令和3年3月25日
静岡県

個別海岸のモニタリング結果

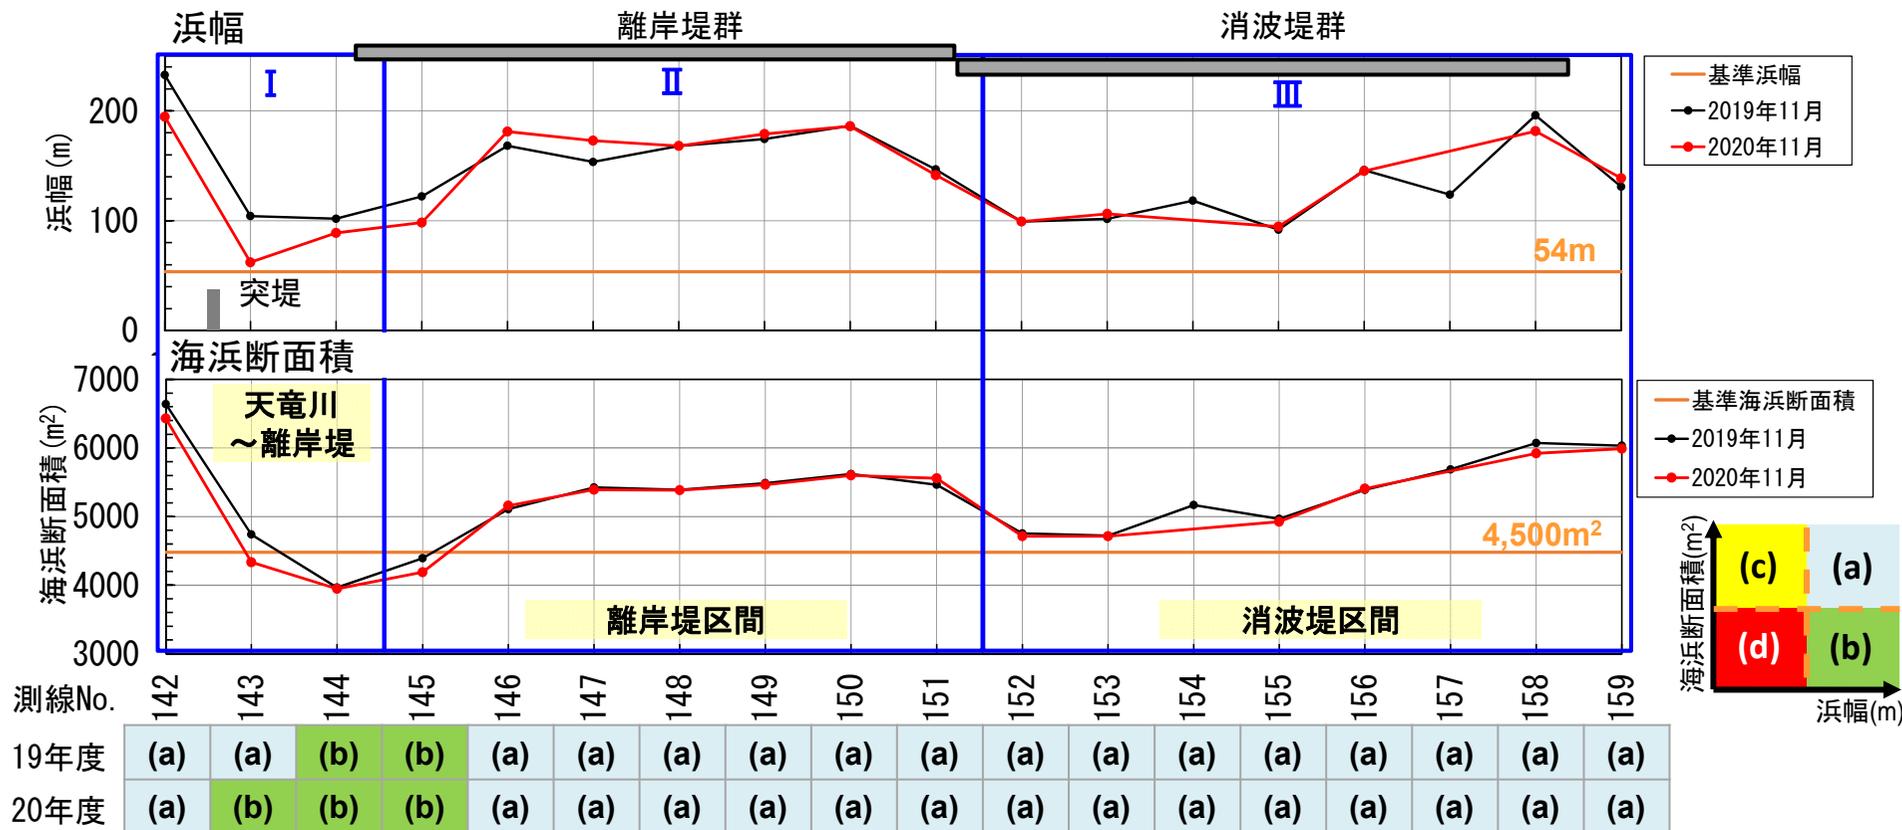
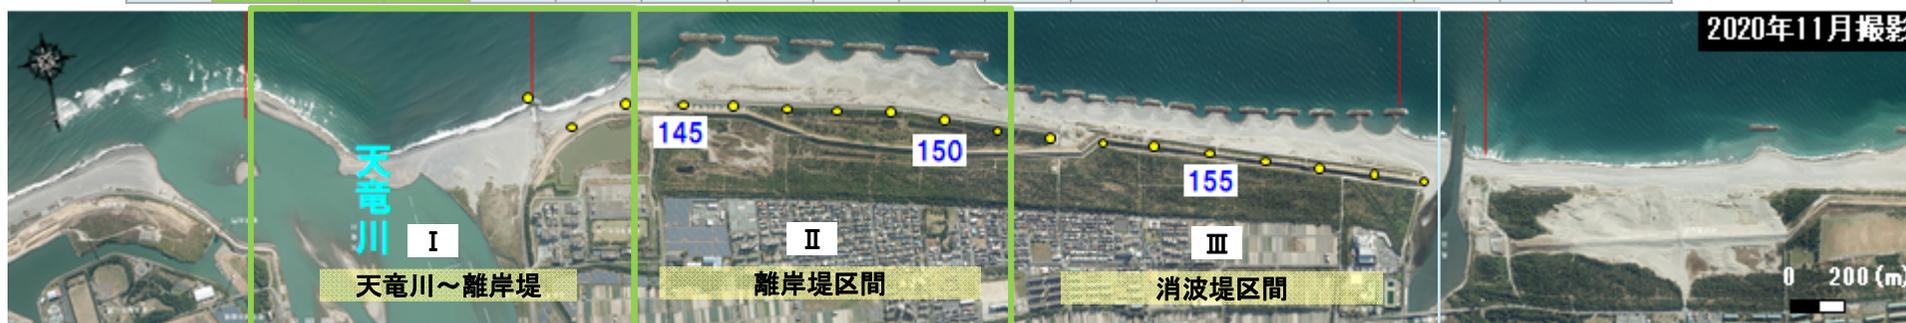
- 2020 (R2) 年はすべての断面で浜幅が基準値を上回っている。
- 2020 (R2) 年は天竜川～離岸堤および離岸堤区間で、浜幅は基準値を上回るものの海浜断面積が基準値を下回る断面が存在し (No. 143、144、145 : (b) 評価) 、この範囲が2019 (R1) 年より拡大している。

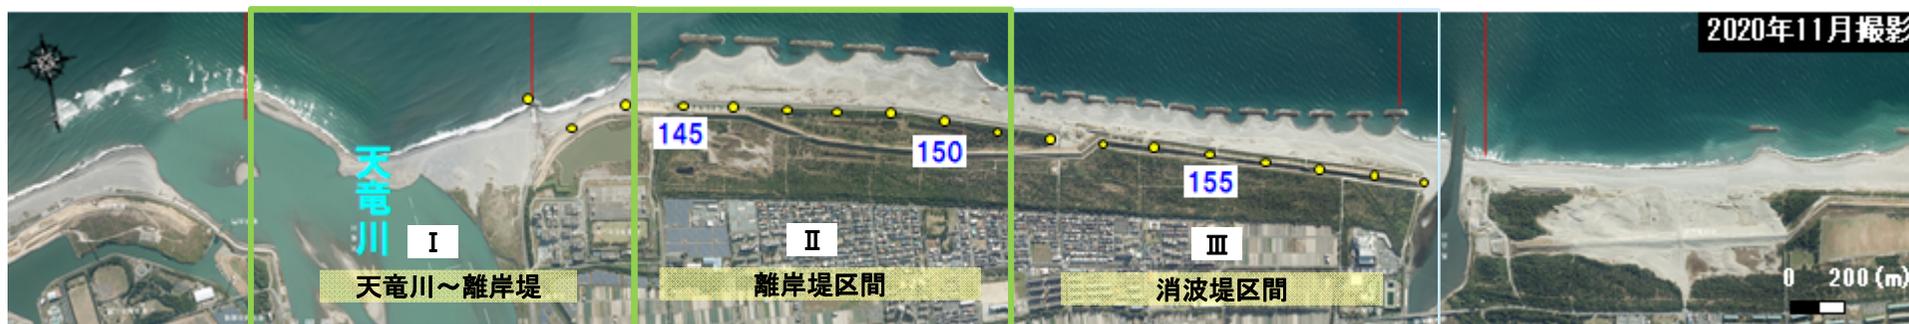
- 2020 (R2) 年に海浜断面積が基準値を下回った断面の浜幅・海浜断面積の時系列変化を確認した。
- 突堤東側に位置するNo. 143は、これまで維持傾向であったが、2020 (R2) 年に浜幅・海浜断面積ともに前年より減少している。
- 突堤西側に位置するNo. 144、145は、海浜断面積は2015 (H27) 年11月をピークにやや減少傾向であるが、浜幅は回復～維持傾向である。

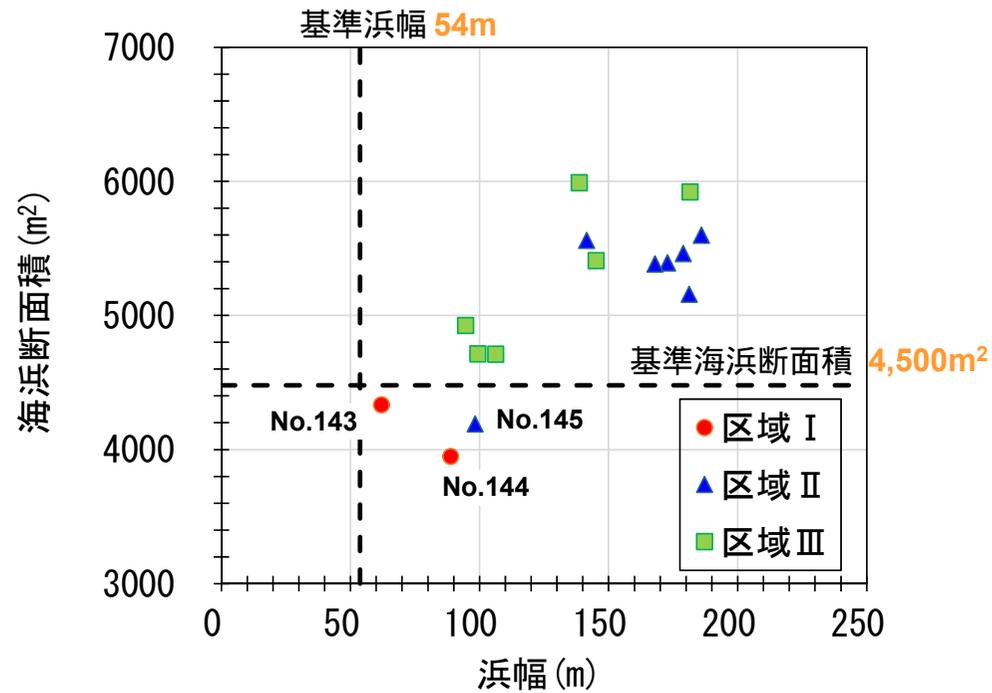
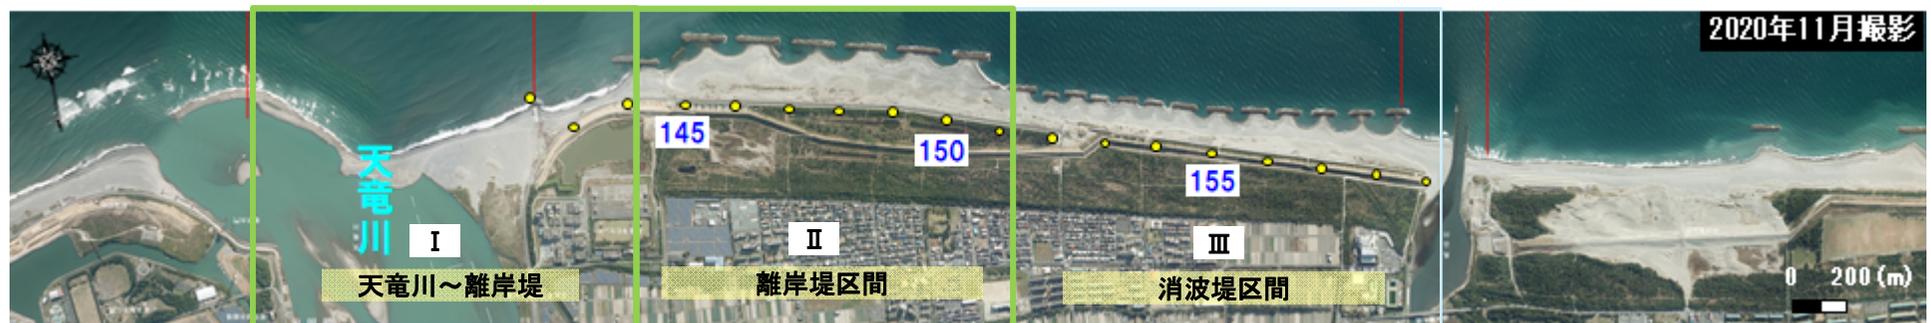
- 区域Ⅰは、浜幅と海浜断面面積の関係に相関が見られない。
- 離岸堤区間である区域Ⅱは、消波堤区間である区域Ⅲと比較して、同程度の浜幅で海浜断面面積が小さい傾向が見られる。

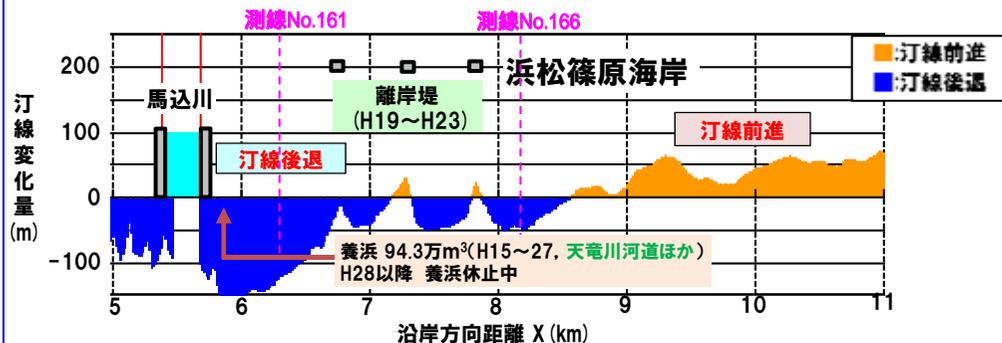
- 馬込川から約3kmの範囲で汀線後退

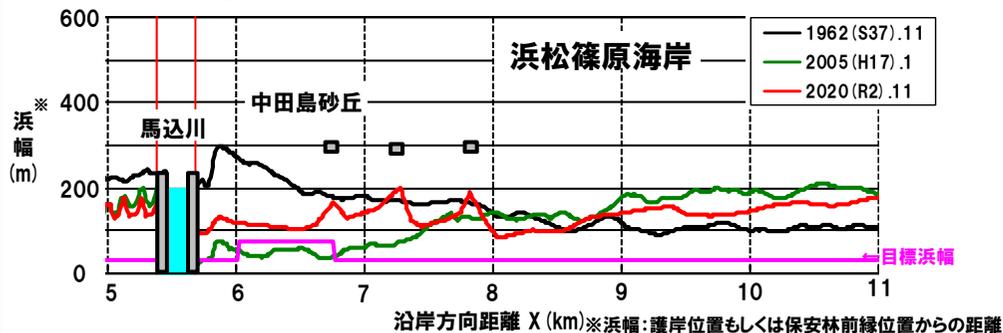
- 侵食対策実施により全域で目標浜幅を確保

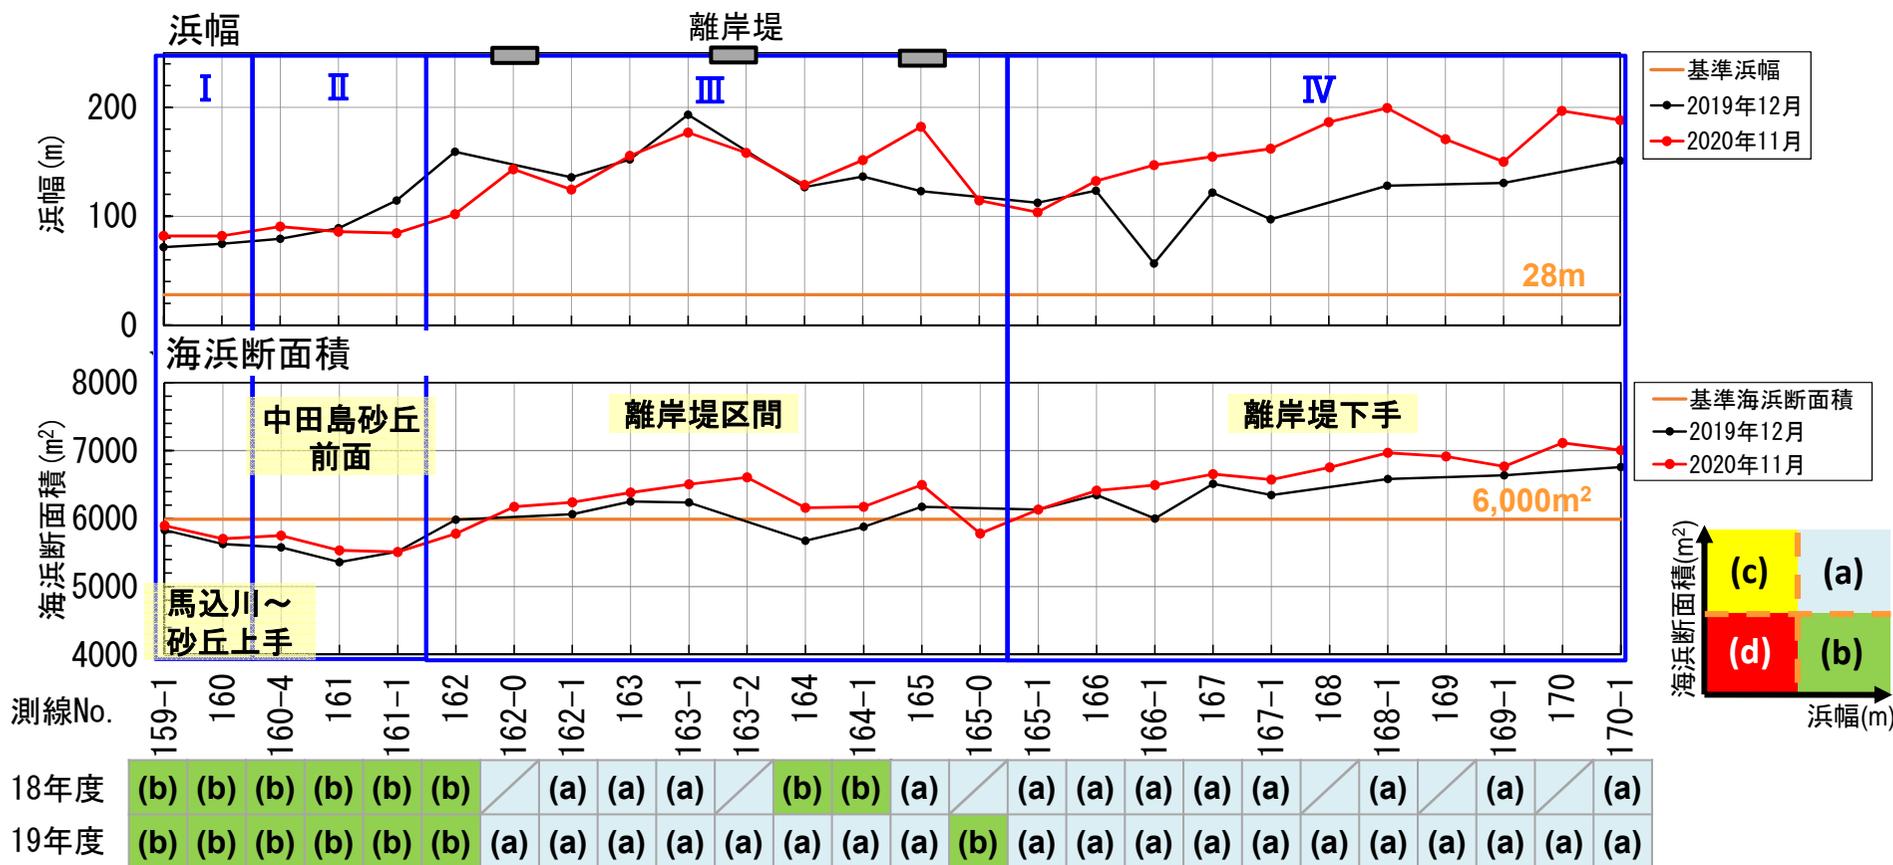
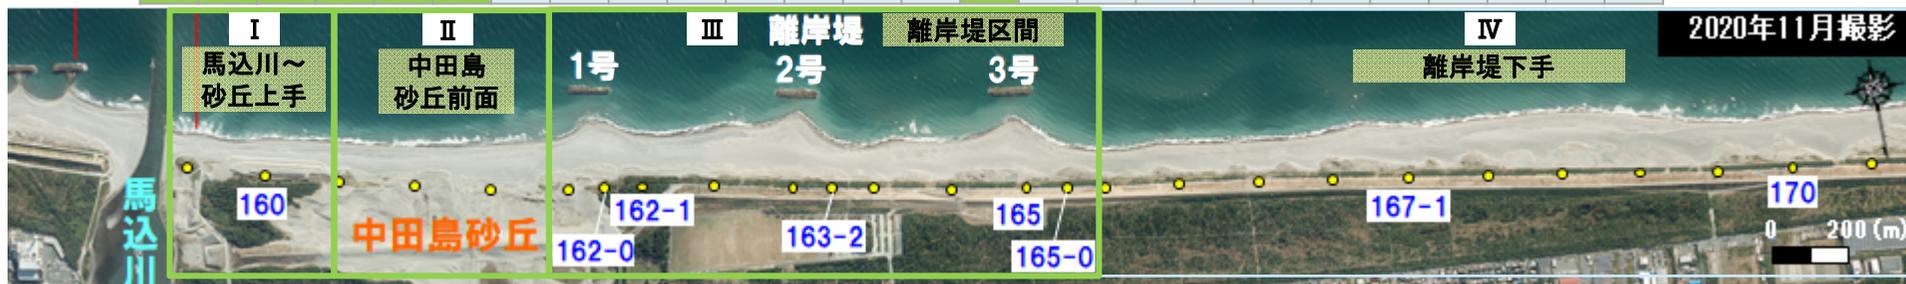
- 2020 (R2) 年はすべての断面で浜幅が基準値を上回っている。
- 2020 (R2) 年は馬込川～砂丘上手、中田島砂丘前面、離岸堤区間では、浜幅は広いものの海浜断面面積が基準値を下回っている (No. 159-1～162、165-0 : (b) 評価)。

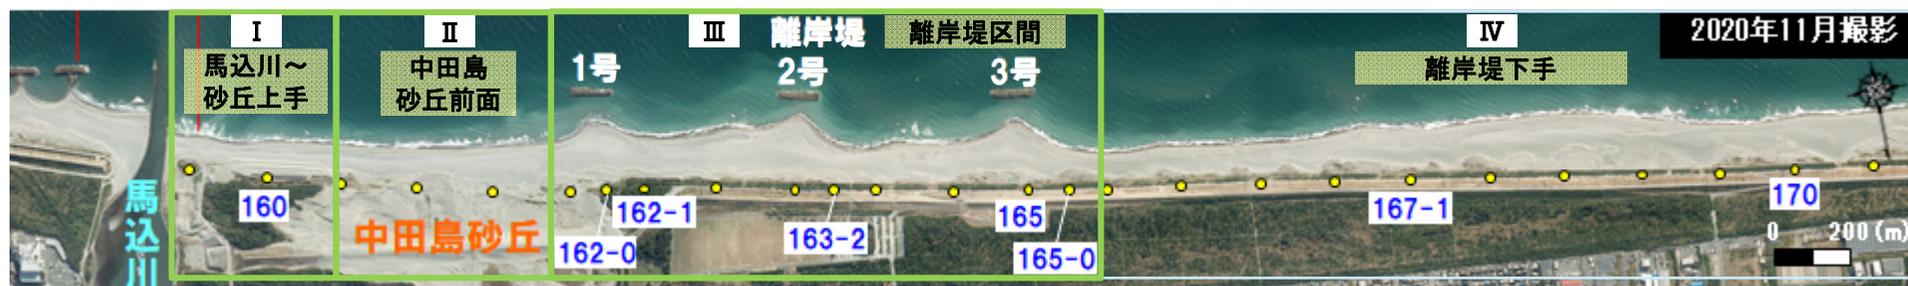
- 2020 (R2) 年に海浜断面積が基準値を下回った断面の浜幅・海浜断面積の時系列変化を確認した。
- 馬込川～砂丘前面に位置するNo. 159-1～No. 162は、近年浜幅・海浜断面積ともに減少傾向である。
- 3号離岸堤背後に位置するNo. 165-0は、海浜断面積は継続して減少傾向であるが、浜幅は維持傾向である。

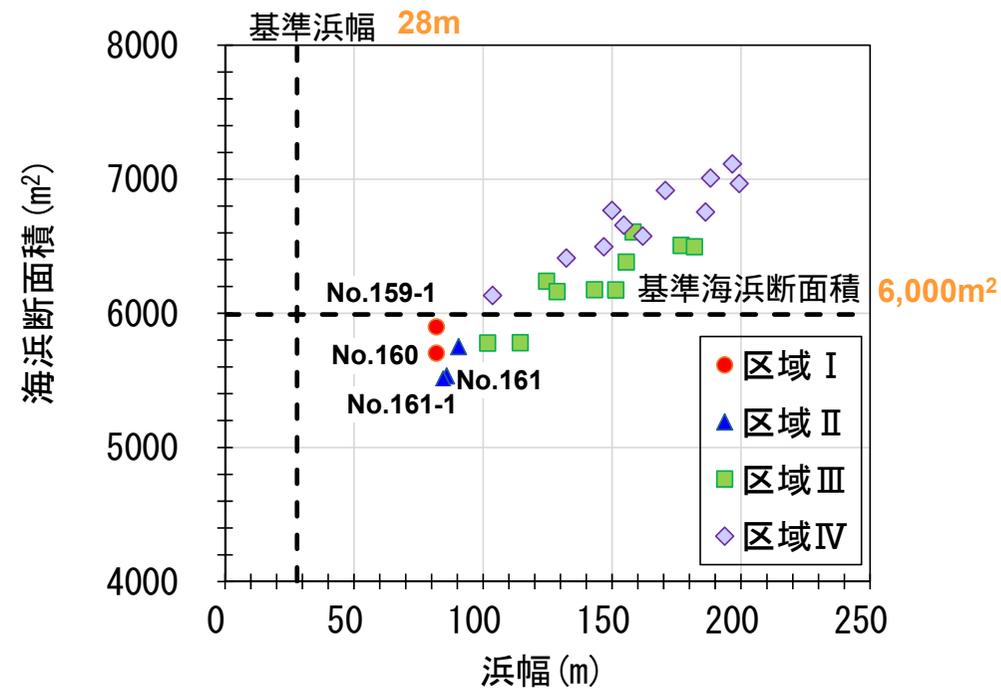
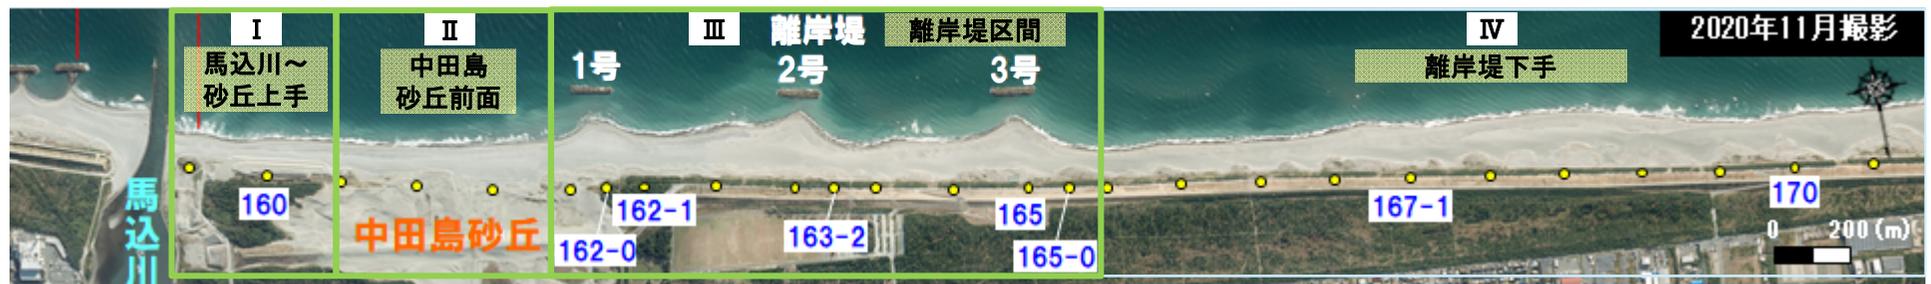
- 区域Ⅰ、区域Ⅱは、海浜断面積には差があるものの、浜幅はほぼ一様である。
- 離岸堤区間である区域Ⅲは、構造物のない区域Ⅳと比較して、同程度の浜幅で海浜断面積が小さい傾向が見られる。

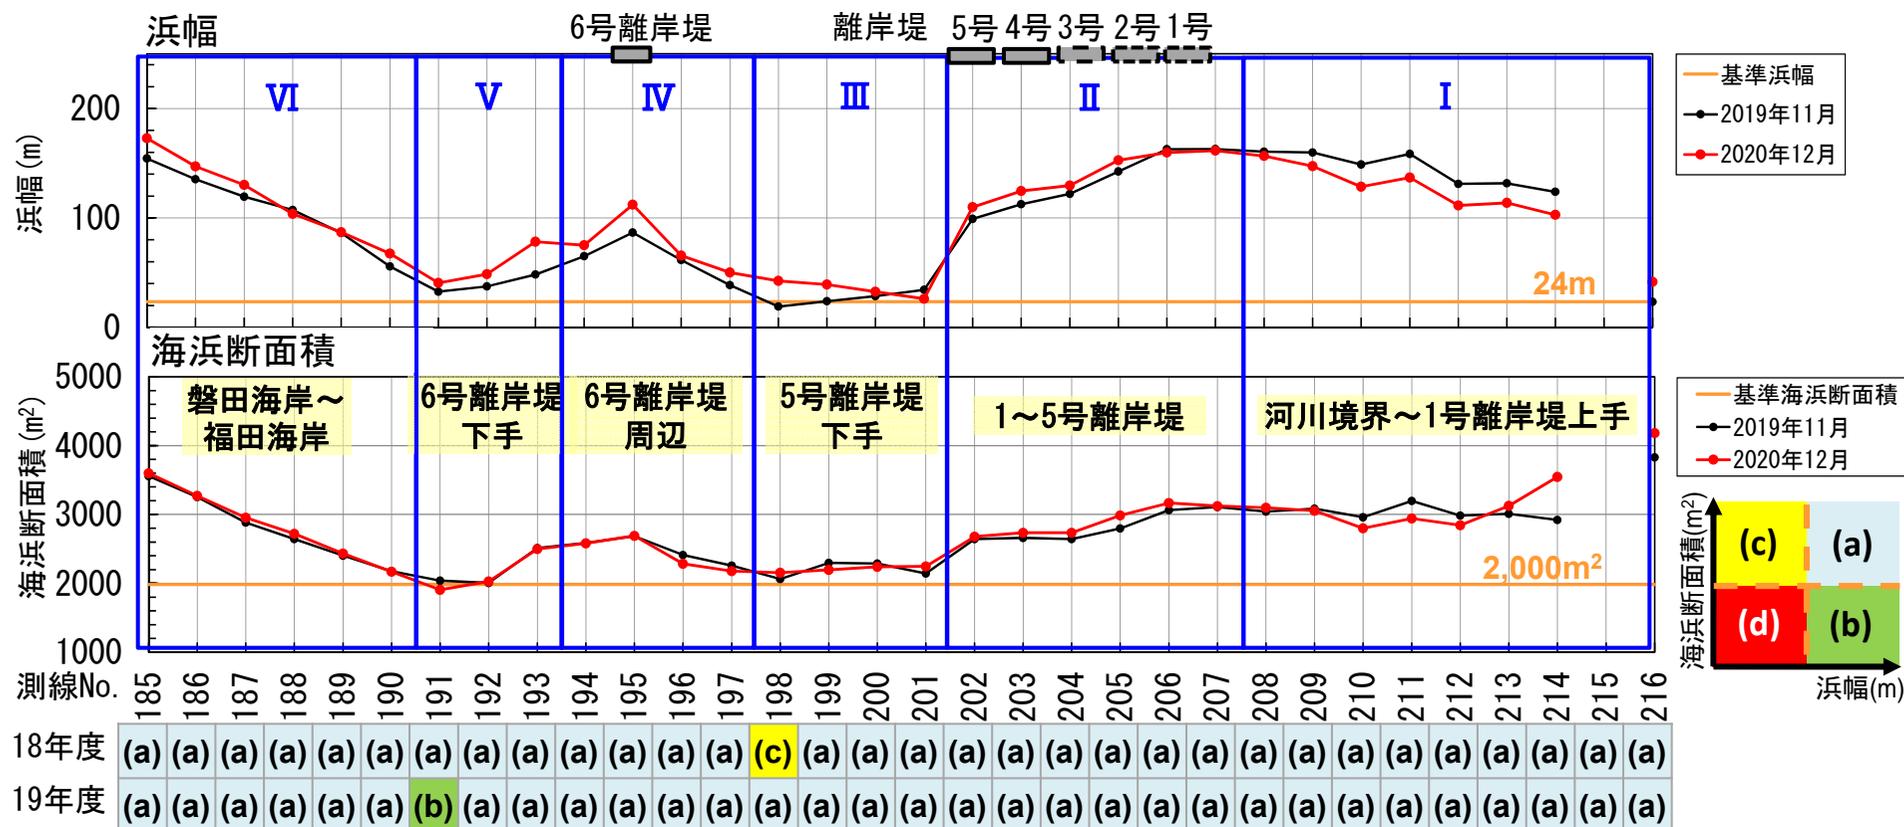
- 2020 (R2) 年はすべての断面で基準浜幅を上回っている。
- 2020 (R2) 年は浜幅は基準値を上回るものの基準海浜断面積を下回る断面が存在する (No. 191 : (b) 評価) 。

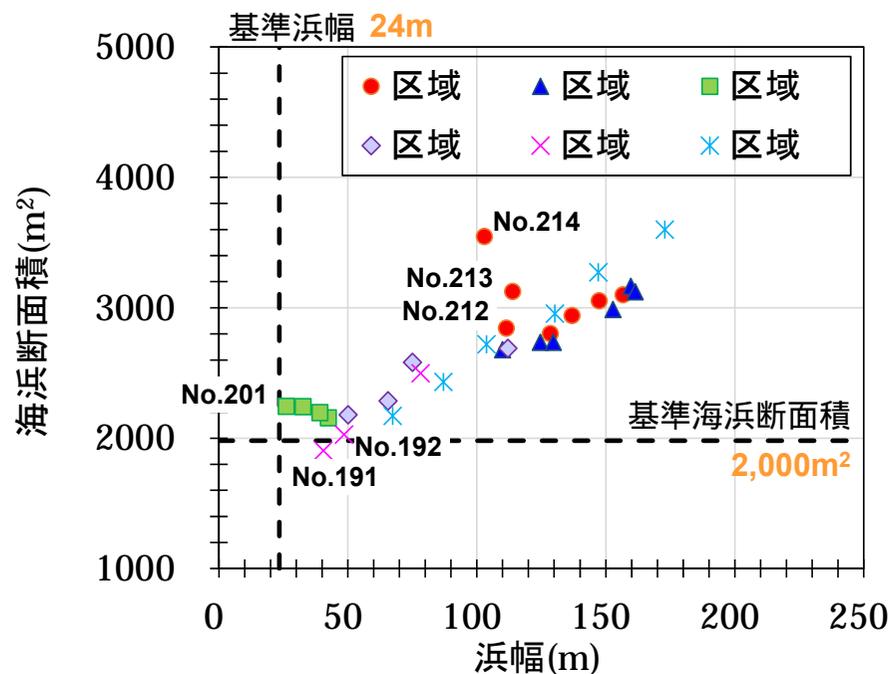
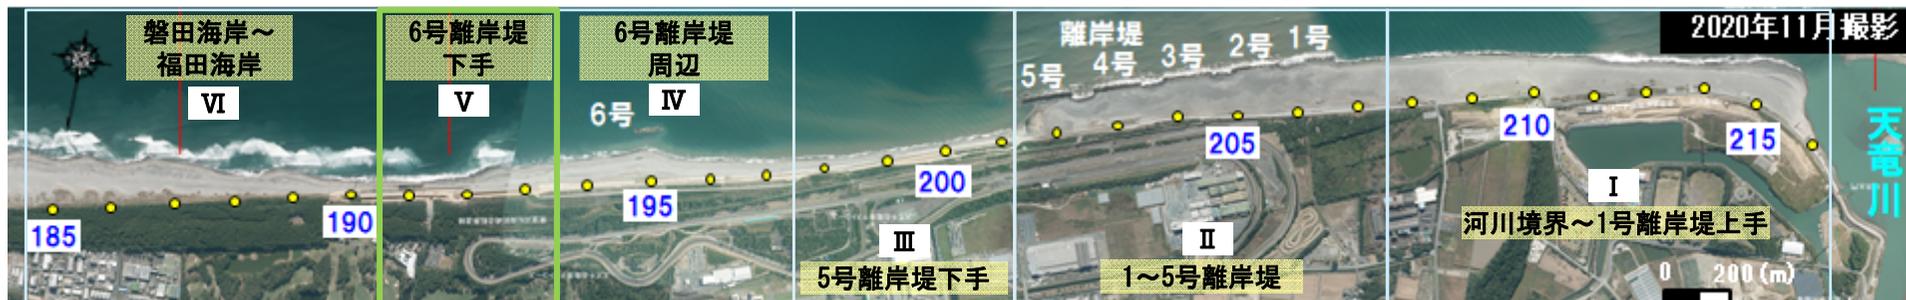
- 区域Ⅰのうち、河口に近いNo.212～214では浜幅と海浜断面積の関係に相関が見られない。
- 離岸堤下手区間である区域Ⅲは、いずれもの断面も浜幅・海浜断面積ともに基準値に近い値である。なお、浜幅と海浜断面積の関係に相関は見られない。
- 離岸堤区間である区域Ⅱは、構造物のない区域Ⅵと比較して、同程度の浜幅で海浜断面積が小さい傾向が見られる。一方、6号離岸堤周辺の区域Ⅳは、反対に同程度の浜幅で海浜断面積が大きい傾向が見られる。

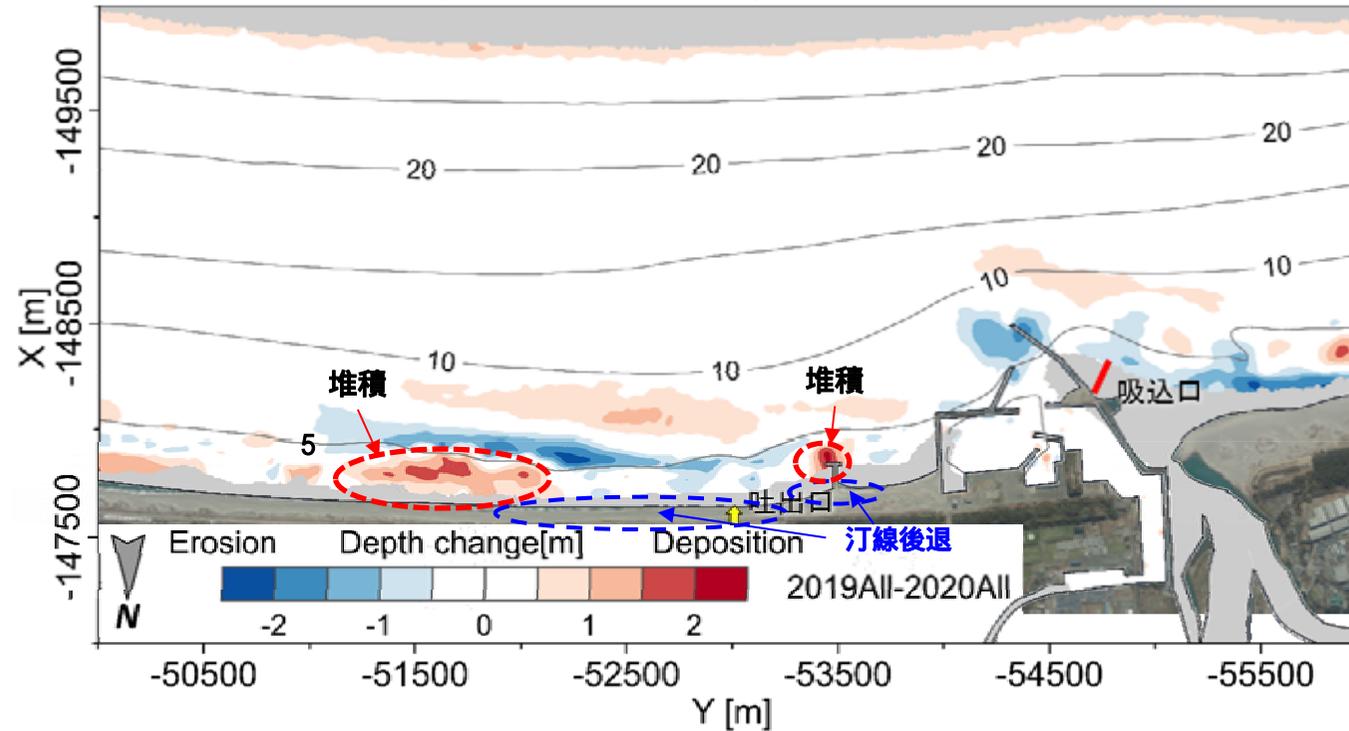
漁船測量による水深変化(2019年-2020年:1年間)

・2020 (R2) 年は、2019 (R1) 年に比べて、サンドバイパス吐出口から東側約1~2kmの水深5m以浅(汀線が後退した範囲の東側)および福田漁港突堤前面(汀線が後退した沖側)で堆積傾向

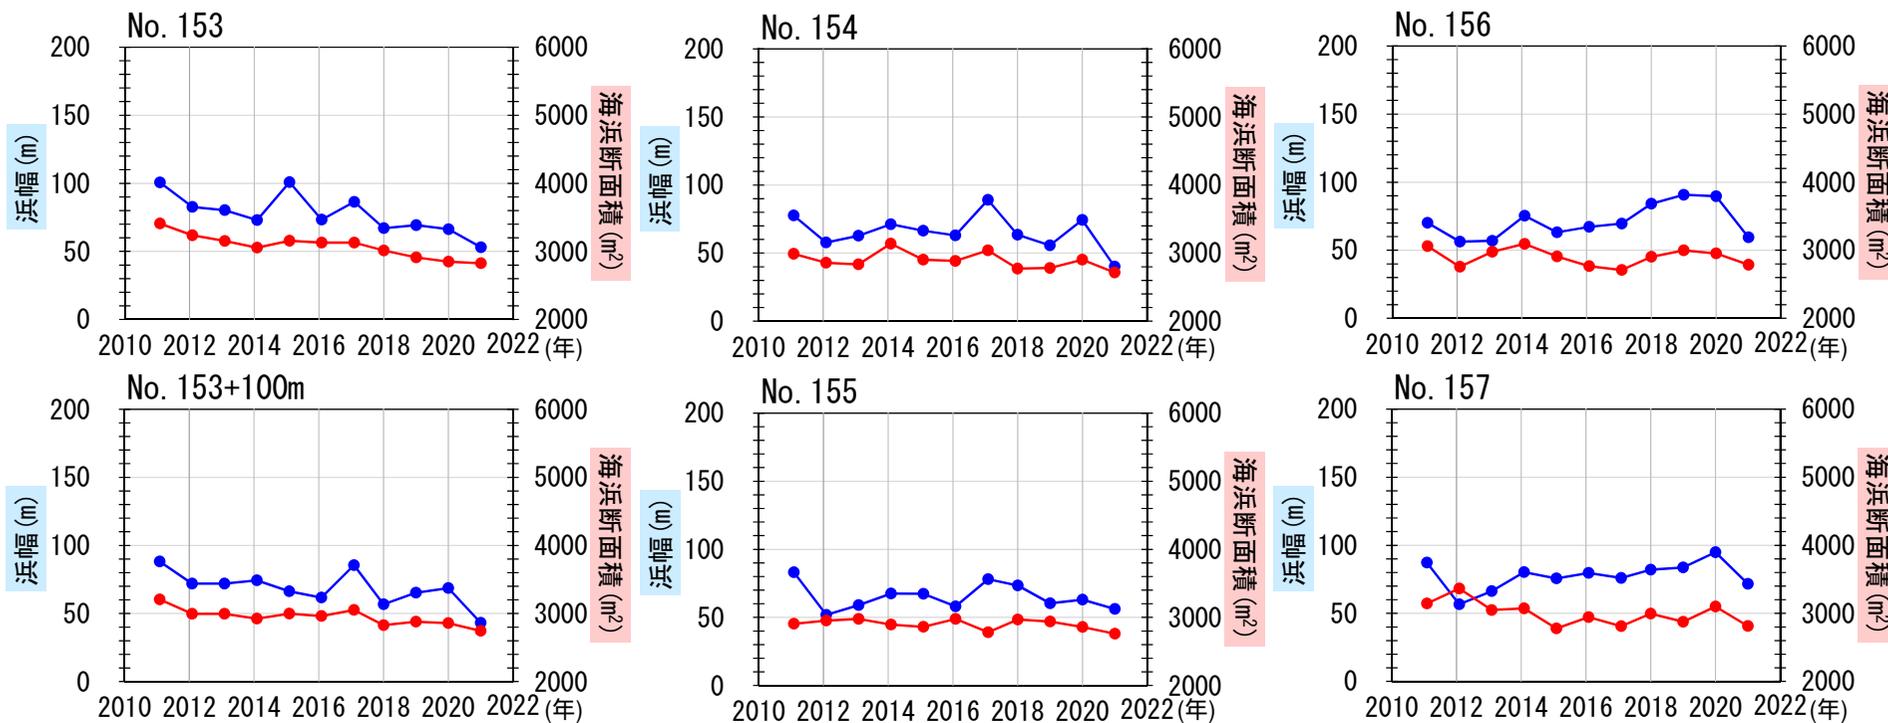
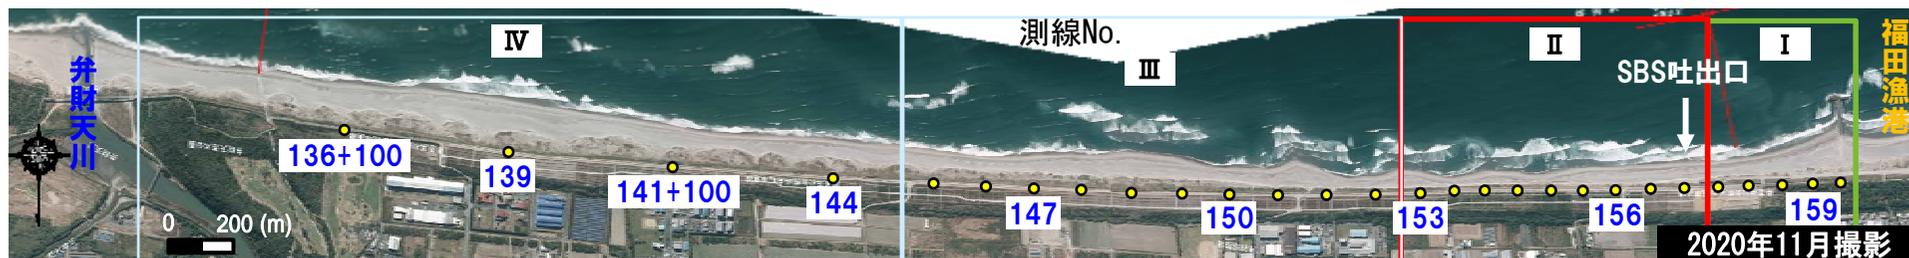
- 2020 (R2) 年に海浜断面面積が基準値を下回った断面の浜幅・海浜断面面積の時系列変化を確認した。
- 区間の東側に位置するNo. 153およびNo. 153+100では、浜幅、海浜断面面積ともに侵食傾向である。
- No. 154~No. 157ではこれまで維持傾向であったが、2020 (R2) 年に浜幅・海浜断面面積ともに前年より減少している。
- この区間の2020 (R2) 年の浜幅後退量は、7m~41mと沿岸方向で幅がある。

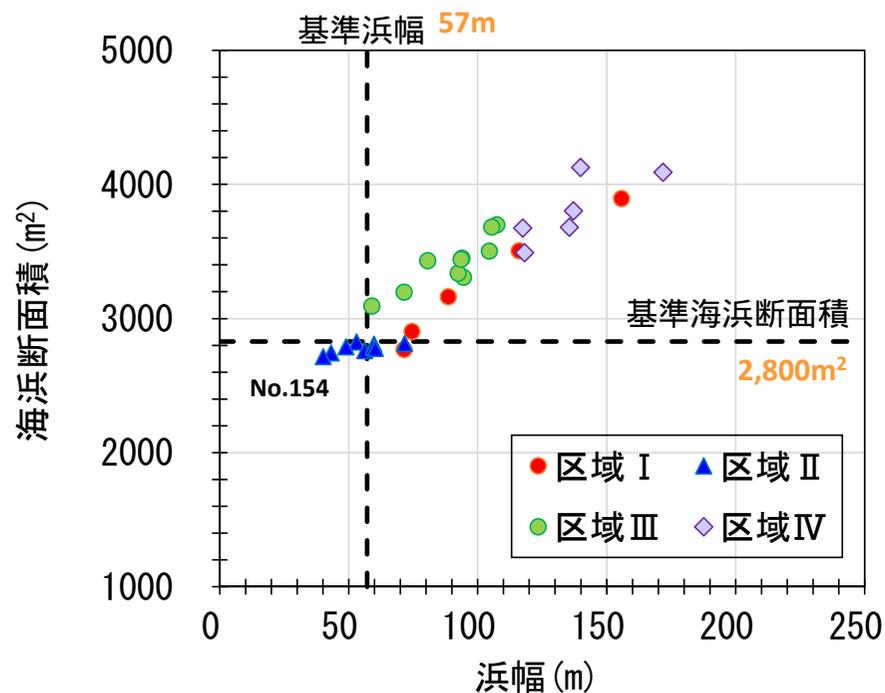
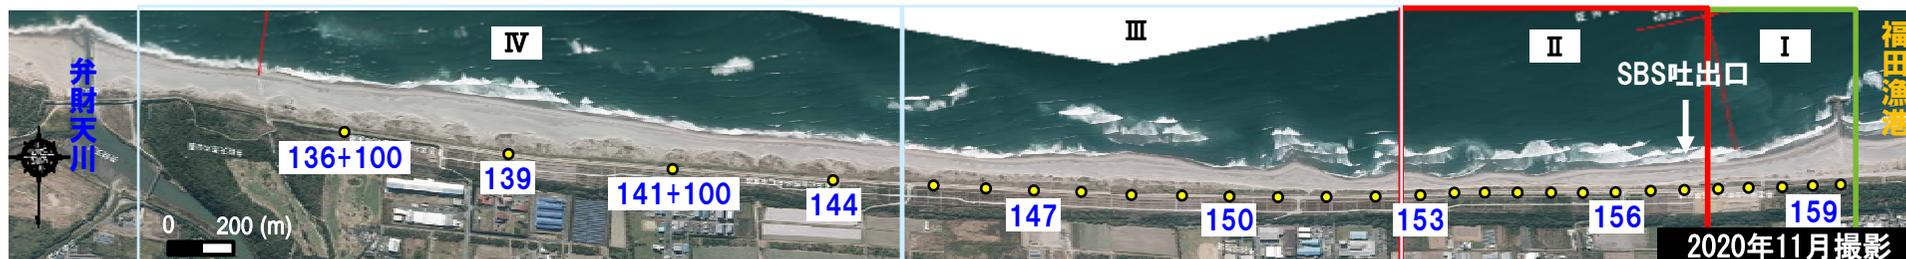
- 区域Ⅱでは、浜幅は各断面で差があるが、海浜断面面積は一樣である。
- 沿岸漂砂の上手である区域Ⅰと下手である区域Ⅲ、Ⅳを比較すると、区域Ⅰは同程度の浜幅で海浜断面面積が小さい傾向が見られる。

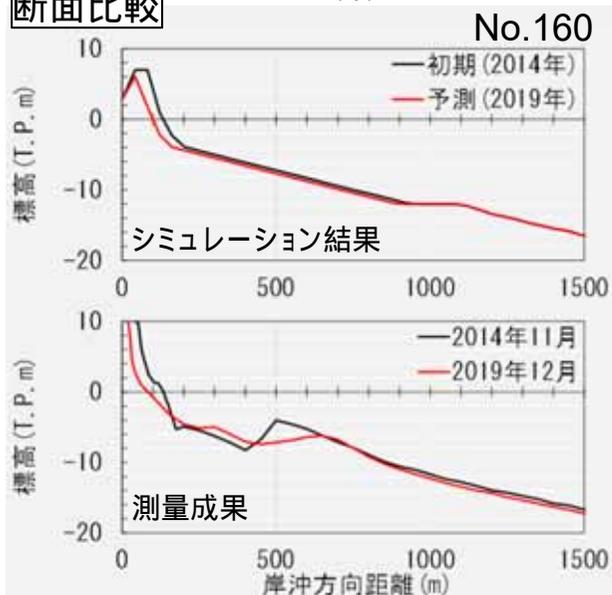
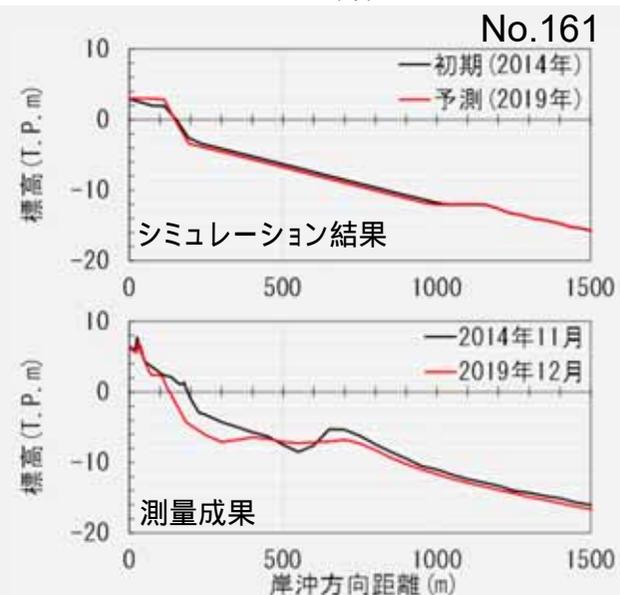
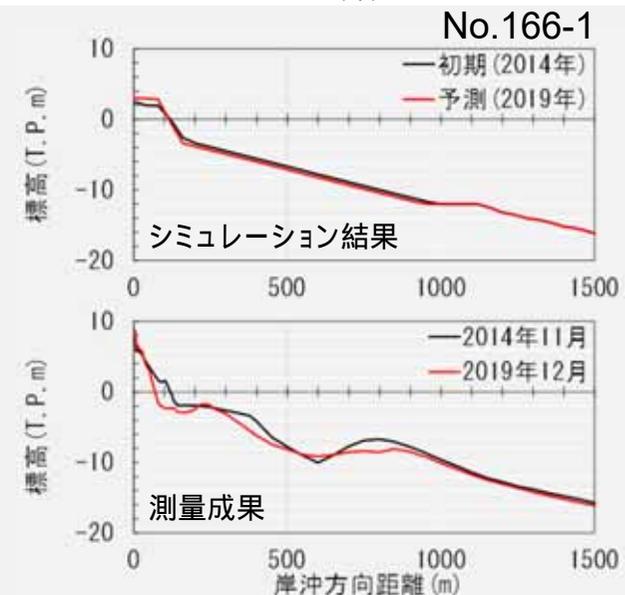
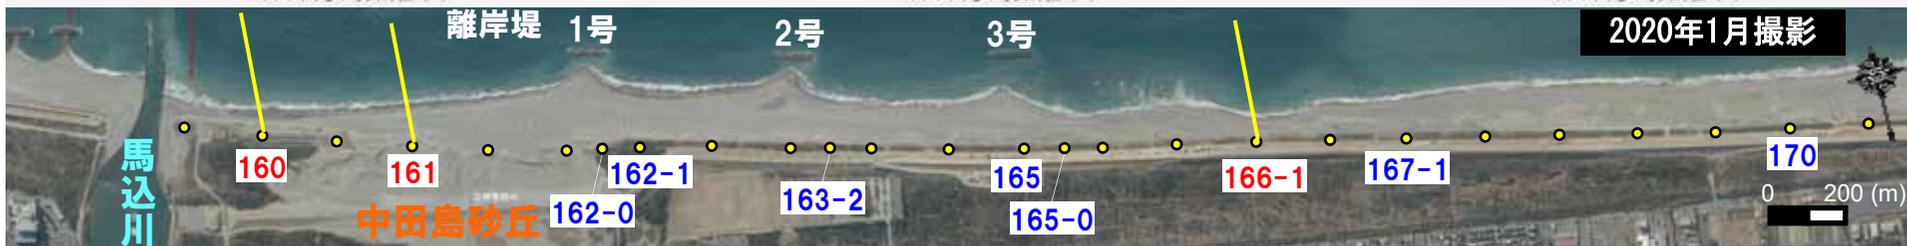
断面比較

- 2014 (H26) 年の既往検討による予測結果と比較して、実測の断面積変化量はNo. 160で同程度、その他の測線で侵食量が大きく上回っている。

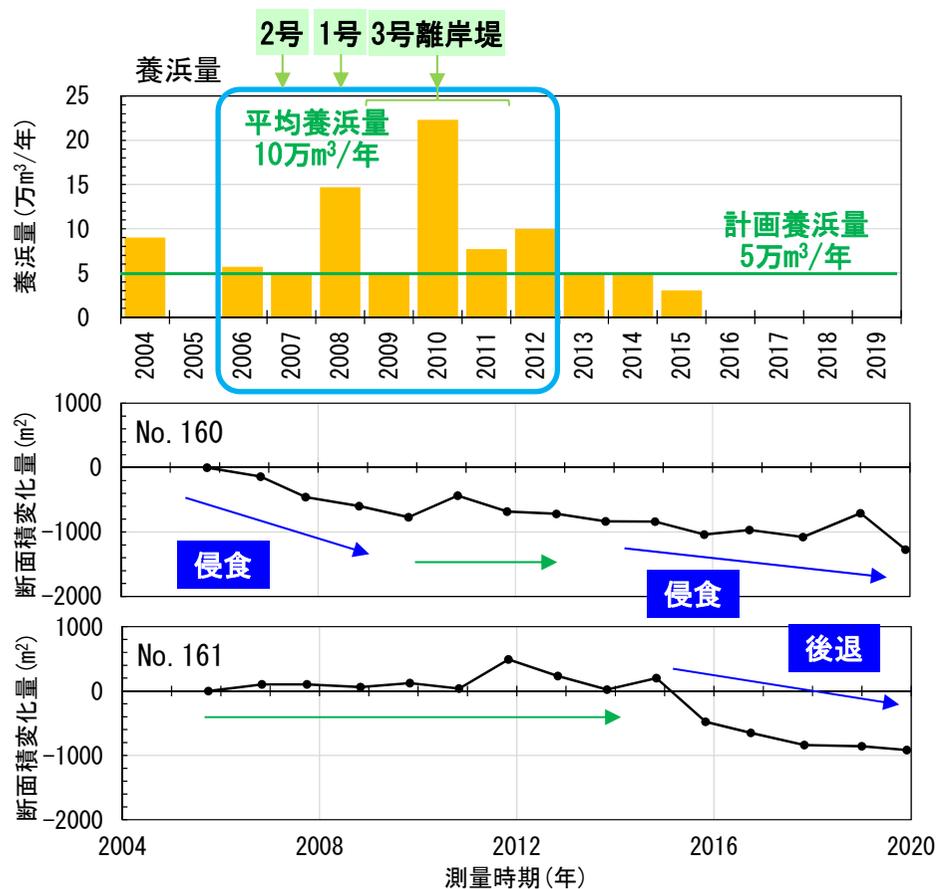
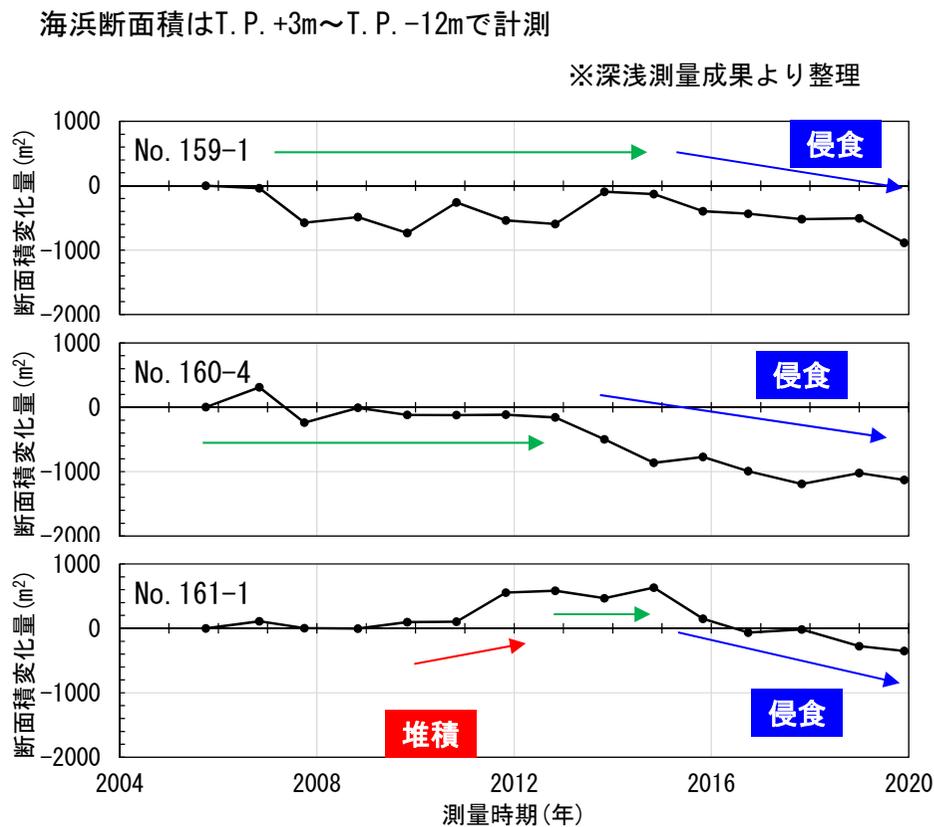
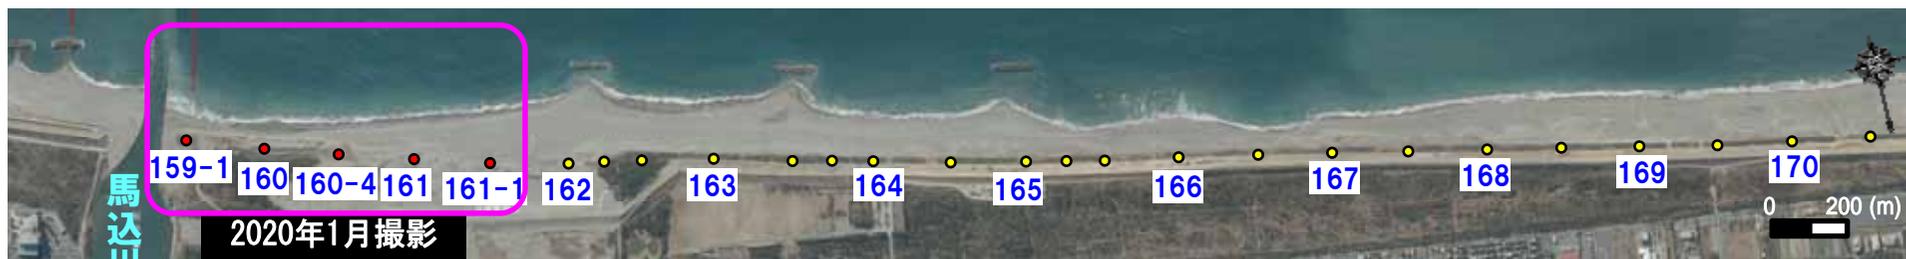
これまでの侵食対策実施状況と効果（海浜断面積、馬込川～中田島砂丘）

- 沿岸方向で年ごとに異なる傾向を示すが、概ね対策実施以降も侵食傾向。

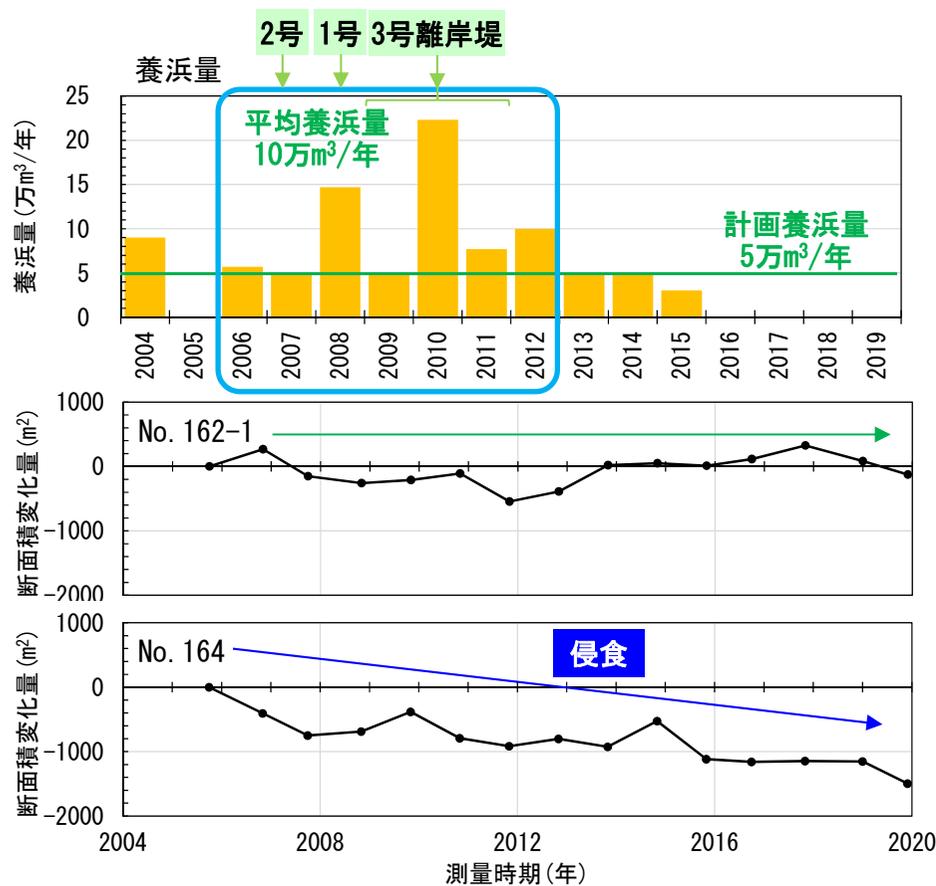
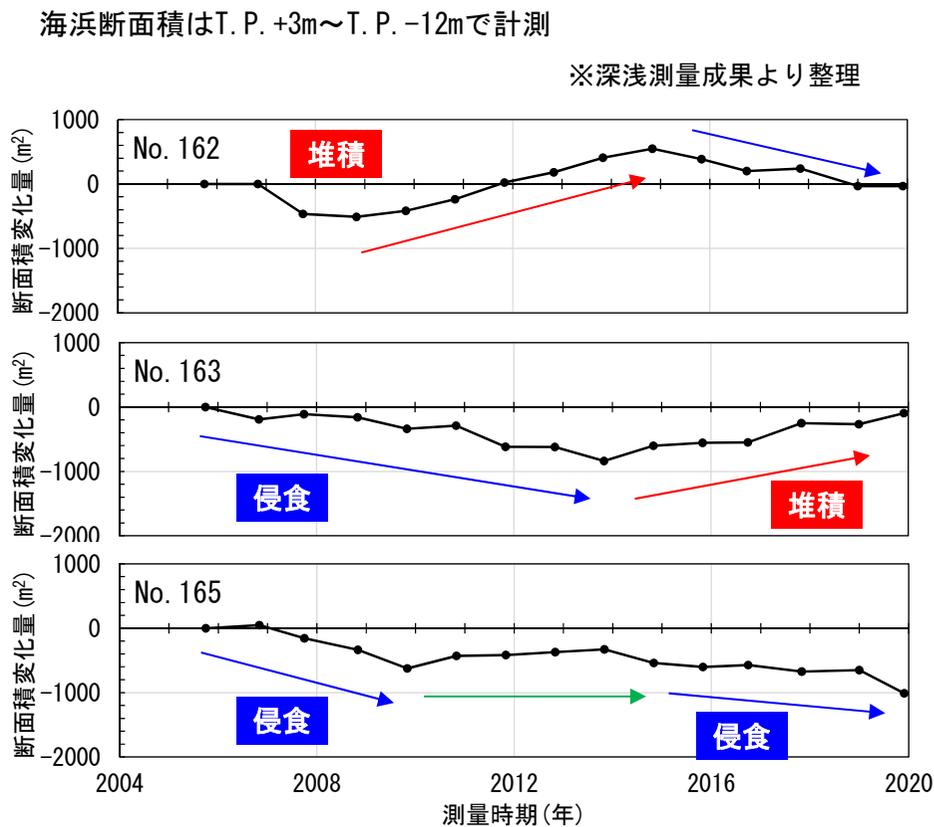
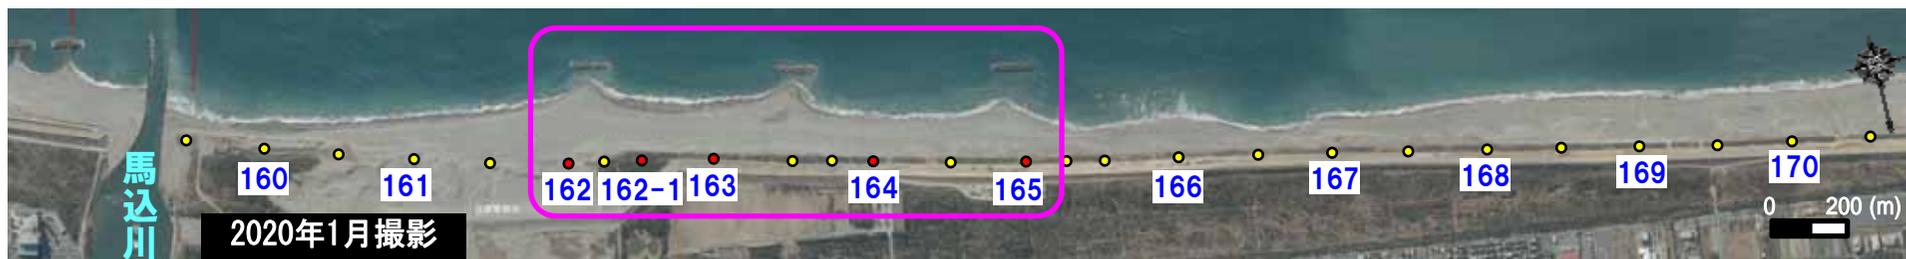
これまでの侵食対策実施状況と効果（海浜断面積、離岸堤区間）

- 離岸堤設置後に堆積傾向となった1号離岸堤背後に位置するNo. 162を除き、概ね対策実施以降も侵食傾向。なお、養浜休止以降はNo. 162の侵食と同時に下手のNo. 163で堆積が見られる。
