第24回 遠州灘沿岸侵食対策検討委員会 別紙 資料集

令和3年3月25日
静岡県

個別海岸のモニタリング結果

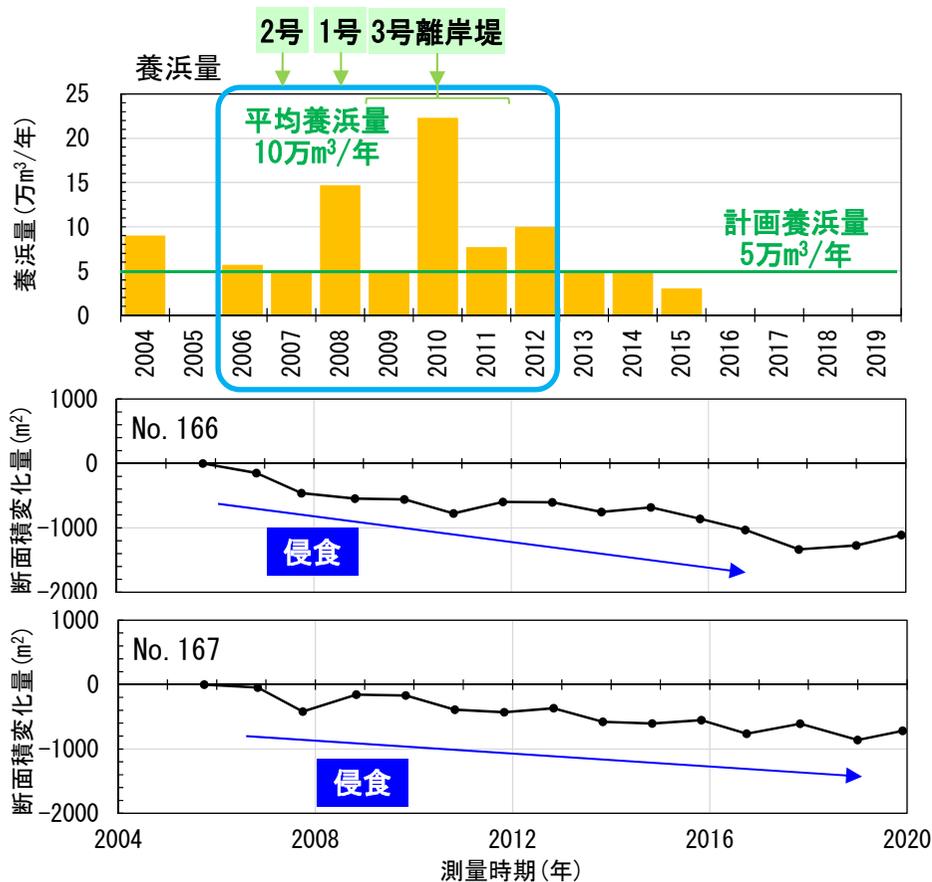
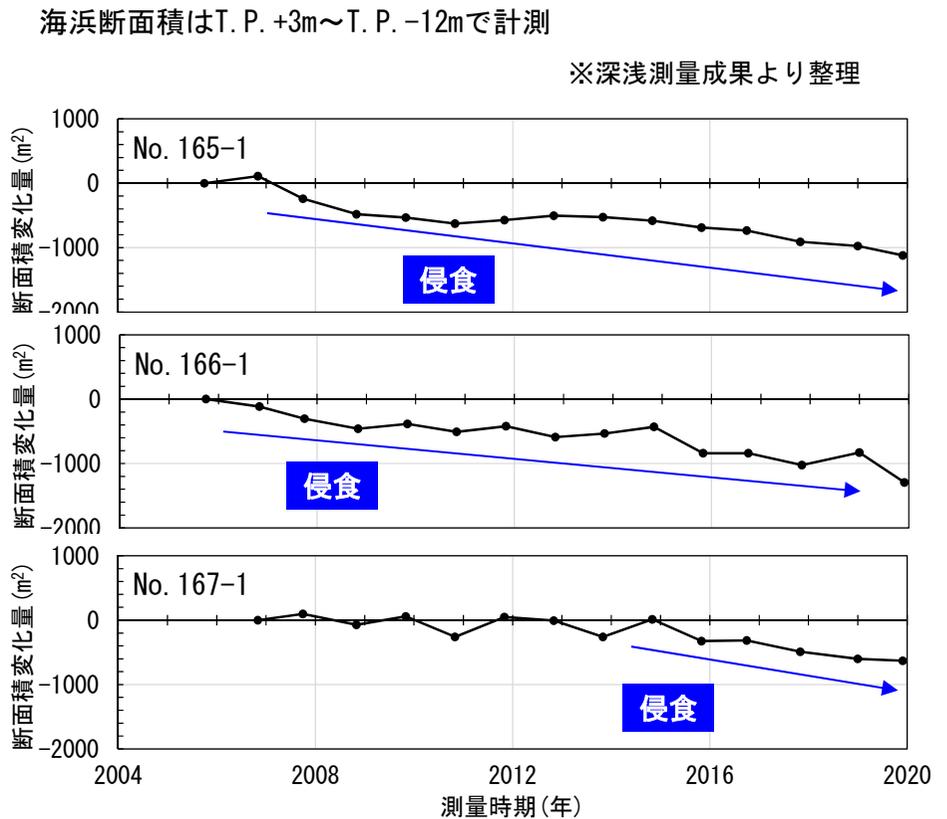
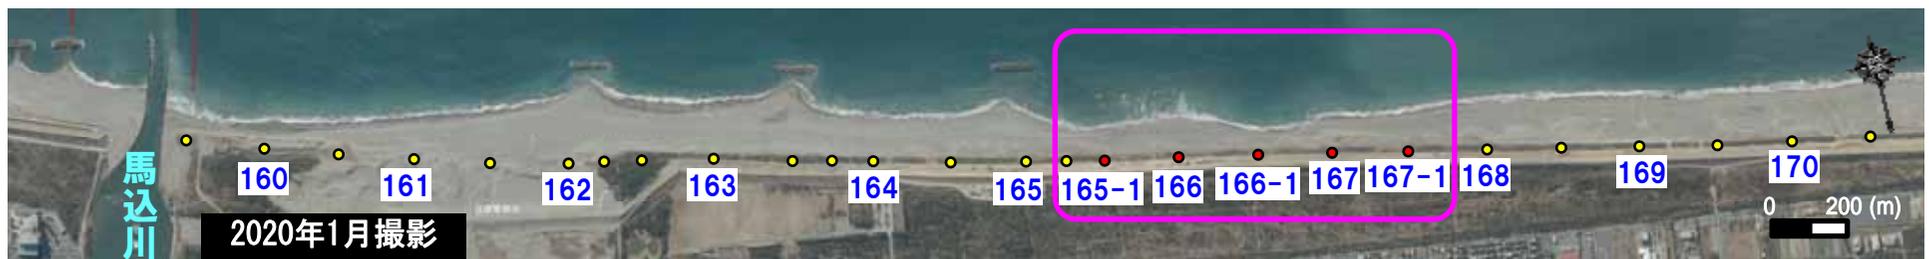
これまでの侵食対策実施状況と効果（海浜断面積、離岸堤西側）

- 区間全域で対策実施以降も概ね侵食傾向。

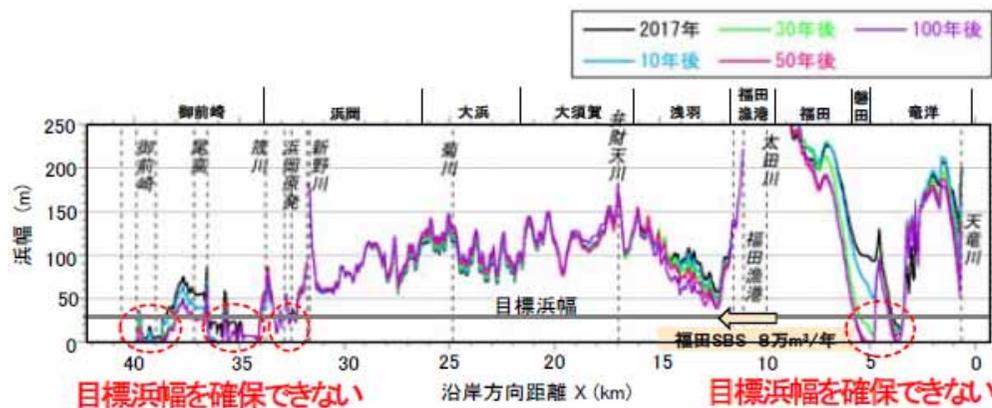
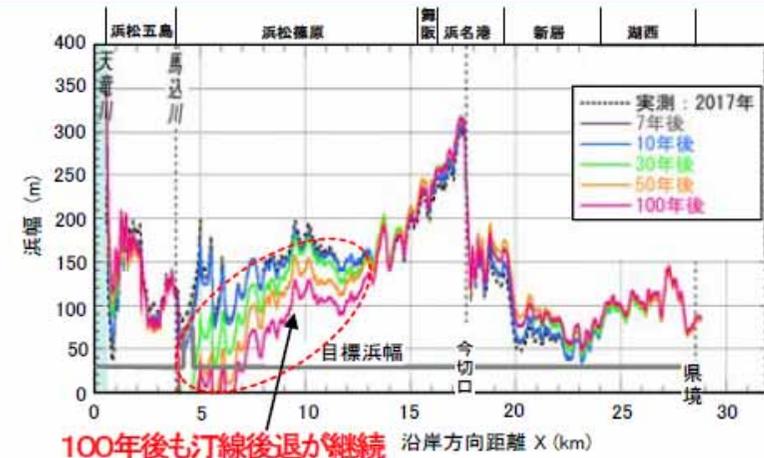
- ・「天竜川流砂系総合土砂管理計画【第一版】」に示された河川対策に伴い河口を通過し海岸に供給される土砂量（35.2万m³/年）が河川から供給された場合でも、天竜川に近い海岸は汀線後退が継続し、目標浜幅を確保できない。
- ・遠州灘沿岸の海岸保全のためには、総合土砂管理計画【第一版】の河川対策に加え、さらなる河川を通過し海岸に供給される土砂量の増加や養浜の実施により、海岸への土砂量を増やす対策の実施が必要である。

東側海岸 (供給土砂量:19.3万m³/年)

- ・竜洋海岸では浜幅が後退し、目標浜幅を確保できない範囲が広がる。
- ・浜岡、御前崎海岸では、100年後までの間に浜幅の回復は見込めない。

西側海岸 (供給土砂量:15万m³/年)

- ・浜松篠原海岸では、30年後に目標浜幅を確保できなくなり、時間経過とともにその範囲は西側に拡大する。

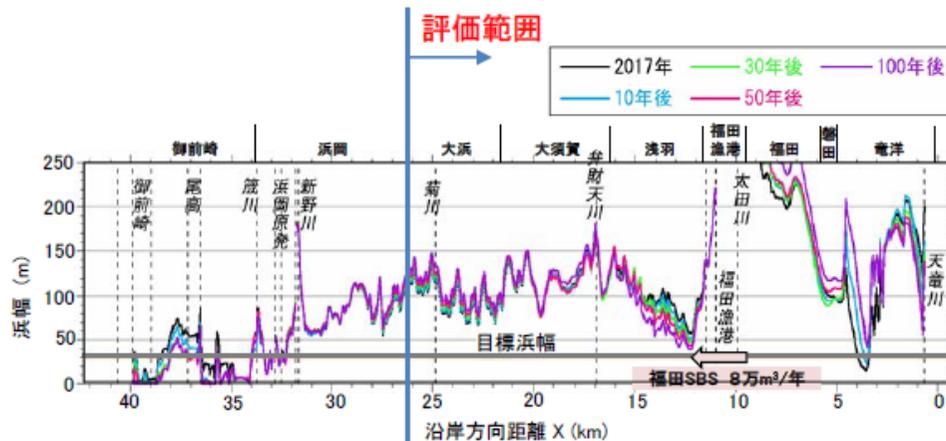
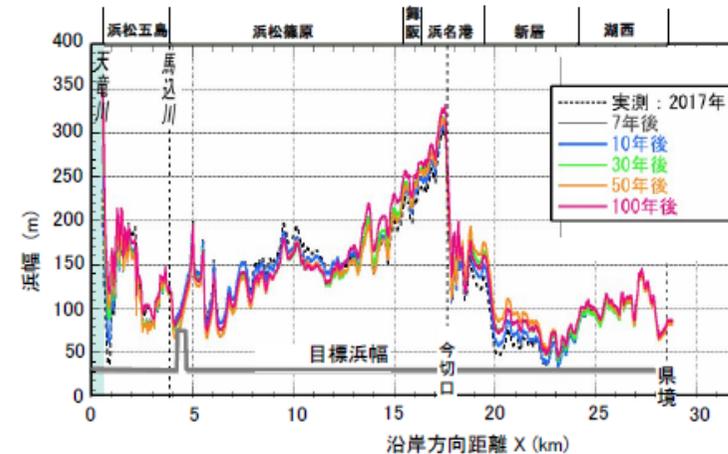
- ・ p. 48で示した土砂量が河川から供給された場合、粗粒材養浜（これまで主に実施してきた河道掘削土砂を用いた養浜）を10.5万m³/年実施すれば天竜川河口周辺海岸で目標浜幅を達成できる。
- ・ 細粒材で養浜を実施する場合、23.0万m³/年実施すれば、天竜川河口周辺海岸で目標浜幅を達成できる。

東側海岸 (供給土砂量:19.3万m³/年)

- ・ 竜洋海岸に4.0万m³/年の養浜を実施したとき、竜洋海岸では、30年後以降に目標浜幅を確保できる。
- ・ 大浜海岸までのその他の海岸では、100年後まで目標浜幅を確保できる。

西側海岸 (供給土砂量:15.0万m³/年)

- ・ 浜松篠原海岸に6.5万m³/年の養浜を実施したとき、全域で100年後まで目標浜幅を確保できる。

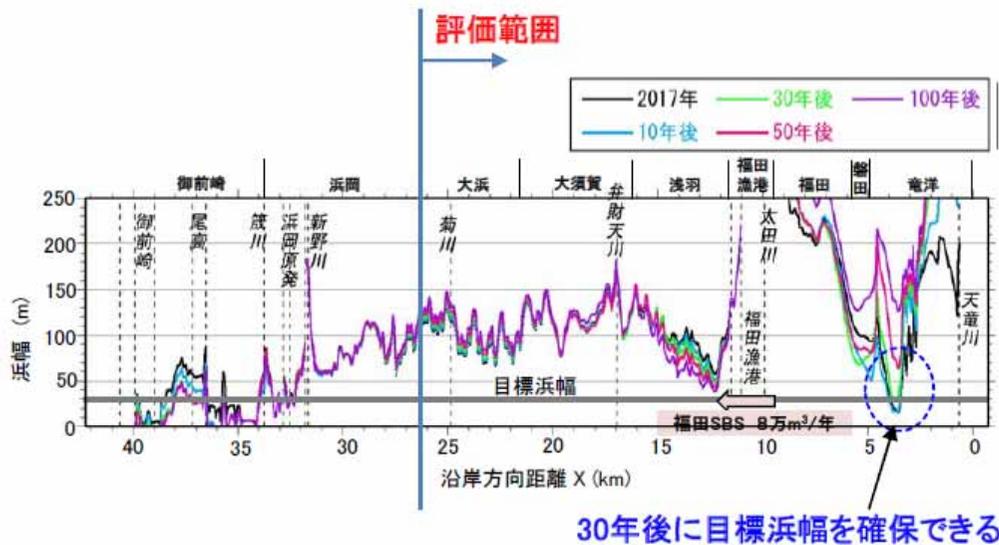
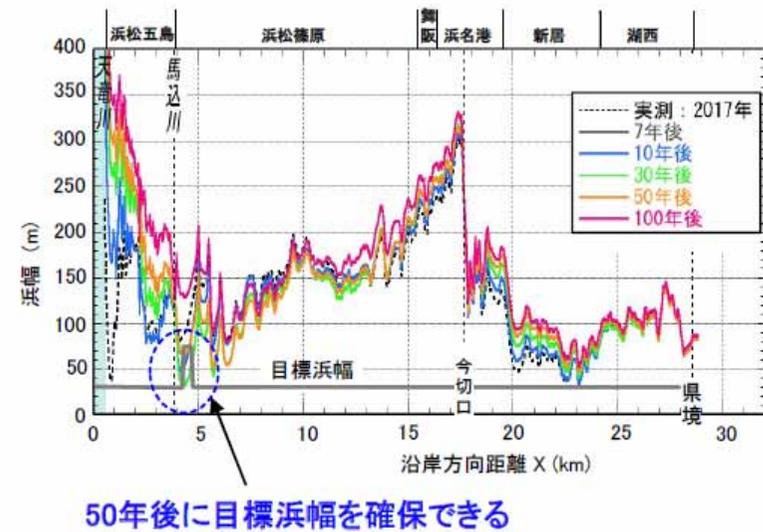
- ダム建設前の自然状態相当の土砂量（60.0万m³/年）が河川から供給された場合、天竜川河口に近い海岸は汀線が前進し、将来的に防護上必要な浜幅（目標浜幅）を確保できる。

東側海岸（供給土砂量:30.0万m³/年）

- 竜洋海岸では、30年後以降に目標浜幅を確保できる。
- 大浜海岸までのその他の海岸では、100年後まで目標浜幅を確保できる。

西側海岸（供給土砂量:26.6万m³/年）

- 浜松篠原海岸では、50年後以降に目標浜幅を確保できる。
- その他の海岸では、100年後まで目標浜幅を確保できる。
