第26回 遠州灘沿岸侵食対策検討委員会

資料集

令和5年3月17日
静岡県

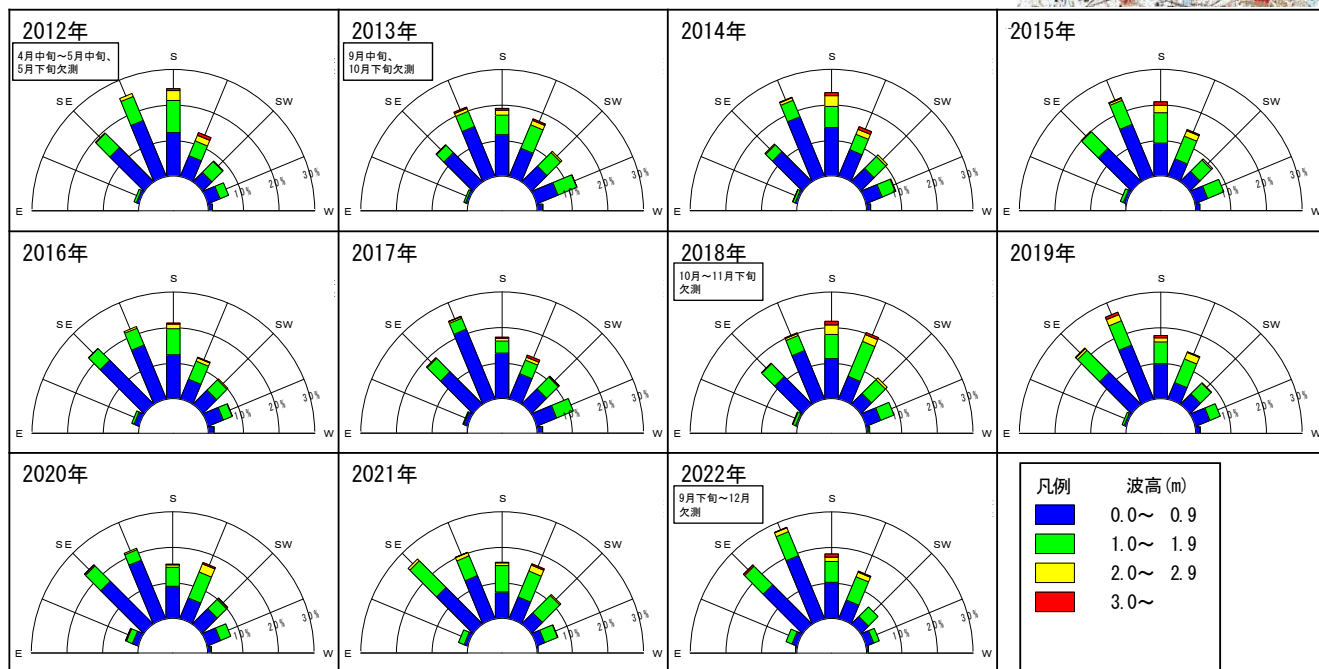
【出現頻度】2012～2022年

- 波向別の有義波高の出現頻度は有義波高2m以上の頻度はS方向を中心とした西寄り、東寄りの両方から来襲しており、波高2m以上の頻度は西寄りやや多い。また、年毎に傾向が異なる。
- 2020年、2021年は東寄りのSEの頻度が多い。波高2m以上の頻度は少ない。

※2022年は9月台風15号頃から計器不具合による波向観測の異常が見られたため、2022年9月23日までのデータより作図した。

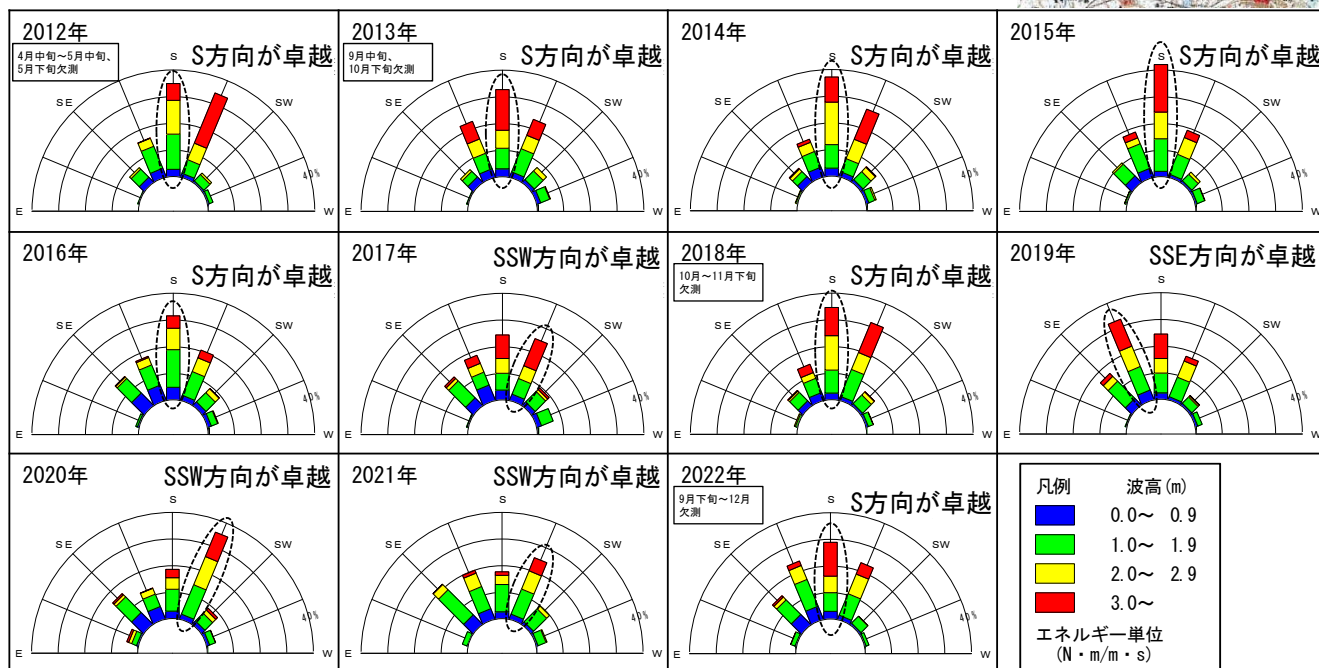
【エネルギー頻度】2012～2022年

- 波向別のエネルギー頻度の卓越方向はS～SSW方向となる年の割合が多く、年毎に異なる。2019年はSSE方向が卓越し、2020～2021年はSSW方向が卓越する。

※2022年は9月台風15号頃から計器不具合による波向観測の異常が見られたため、2022年9月23日までのデータより作図した。

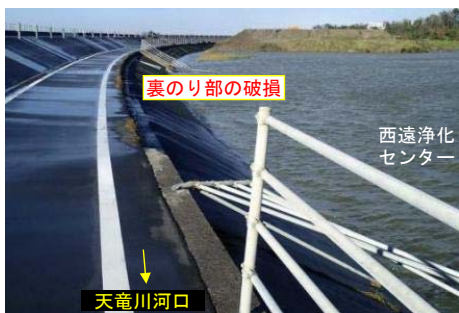
2013年10月の台風26号時の越波による被害状況

- ・ 浜幅・海浜断面積指標の基準値は、2013 (H25) 年10月のNo. 143付近堤防越波被害時の状況を基に設定した。
- ・ 被災前 (2013年2月) の浜幅は54m、海浜断面積は4,500m²であった。

浜松五島海岸の浜幅・海浜断面積指標は、2013 (H25) 年10月の越波被害時の状況を基に設定しており、現在も当時と同様に砂浜面積の狭い状況が継続している。

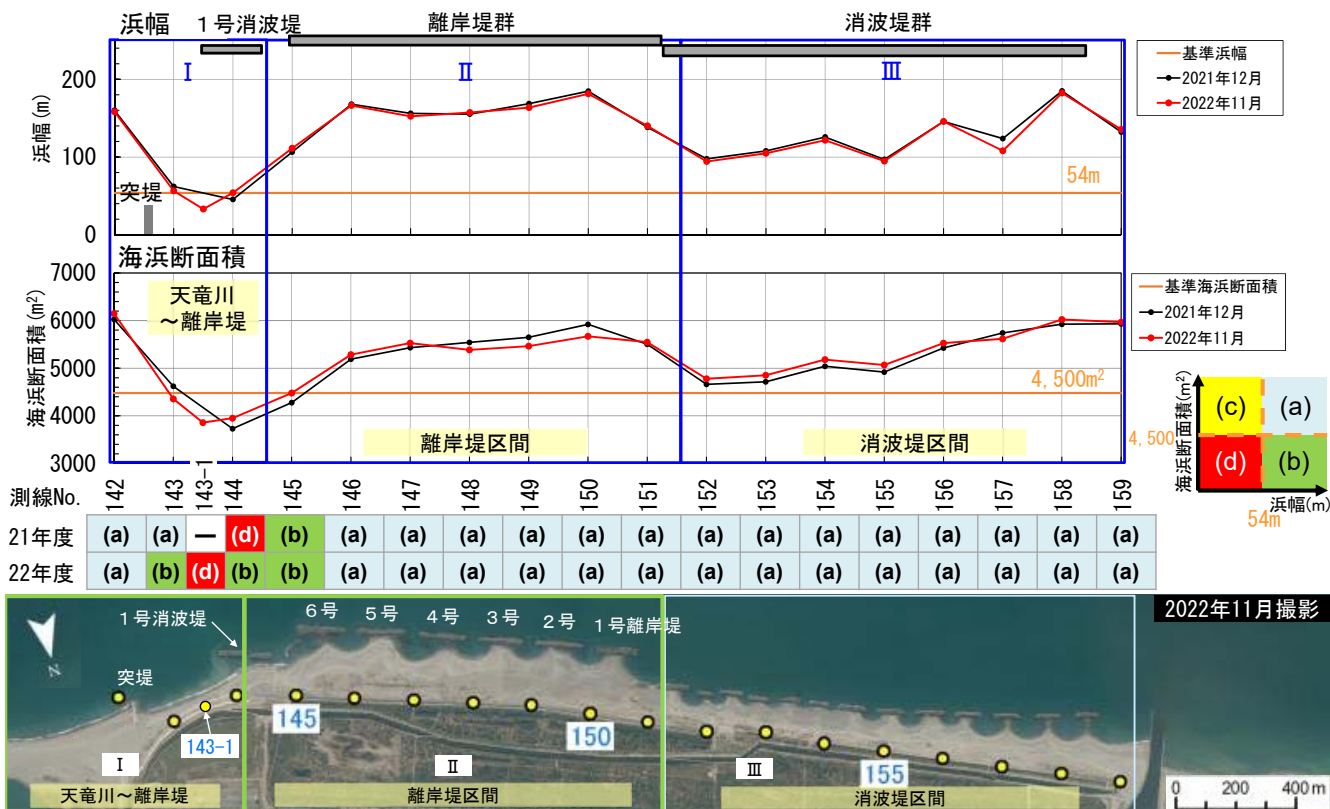
・ 2022 (R4) 年は整備中の突堤より西側の測線No. 143-1において浜幅と海浜断面積が基準値を下回っている。また、No. 143~145において海浜断面積が基準値を下回っている。No. 143-1付近は浜幅も狭い状態である。

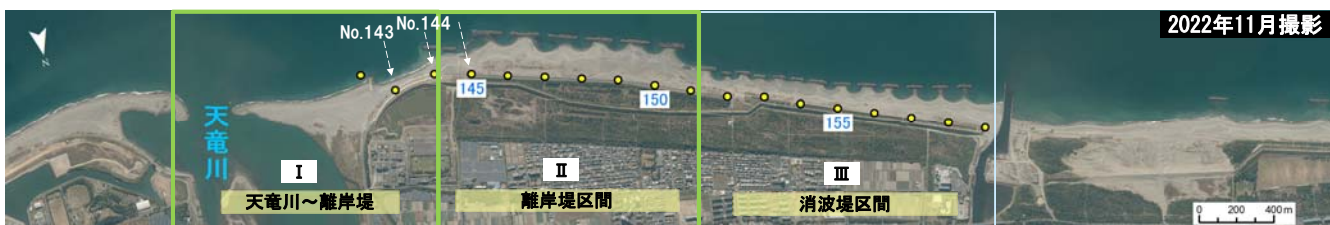
・ 2020 (R2) 年に海浜断面積が基準値を下回った断面の浜幅・海浜断面積の時系列変化を確認した。
 ・ 突堤西側に位置するNo. 143は、2020 (R2) 年に浜幅・海浜断面積ともに前年より減少したが、2021 (R3) 年に海浜断面積はやや回復し、浜幅は維持している。2022 (R4) 年についても概ね維持している。
 ・ 突堤西側に位置するNo. 144、145は、海浜断面積は2015 (H27) 年11月をピークにやや減少傾向である。浜幅はNo. 144は2021 (R3) 年に減少したが2022 (R4) 年にやや回復がみられる。No. 145は回復～維持傾向である。

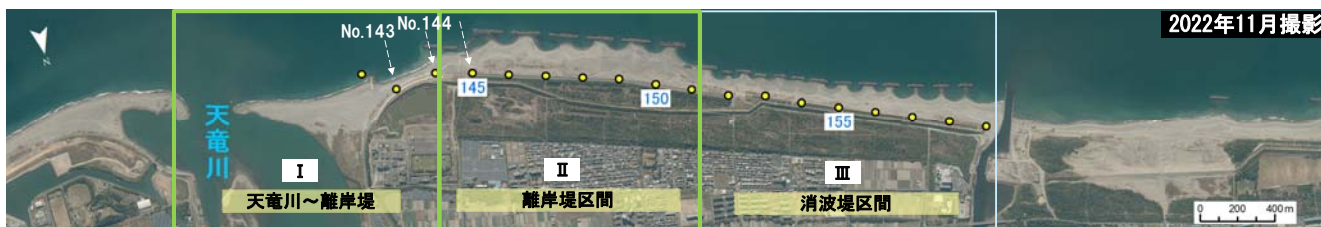
浜幅・海浜断面面積相関 (2022 (R4) 年11月)

- ・ 区域Ⅰは、浜幅と海浜断面面積ともに基準値付近であり、No. 143-1はともに小さい。
- ・ 離岸堤区間である区域Ⅱは、消波堤区間である区域Ⅲと比較して、同程度の浜幅で海浜断面面積が小さい傾向が見られる。

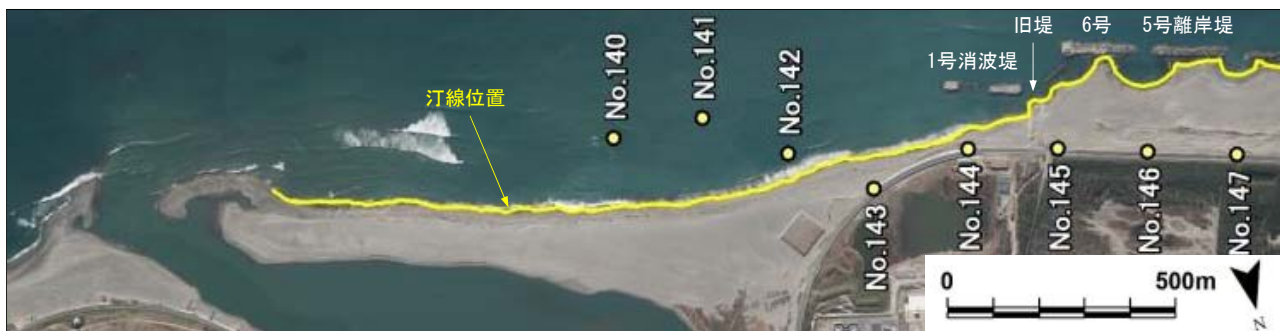
2014年12月 (突堤整備前)

天竜川河口部に整備中の突堤の効果影響を把握するため、突堤周辺の地形変化を突堤整備前の2012年、2014年～整備中2022年11月の空中写真により確認した。

- ・ 突堤～旧堤間の砂浜面積の変化
- ・ 天竜川河口砂州 (右岸側) 面積の変化

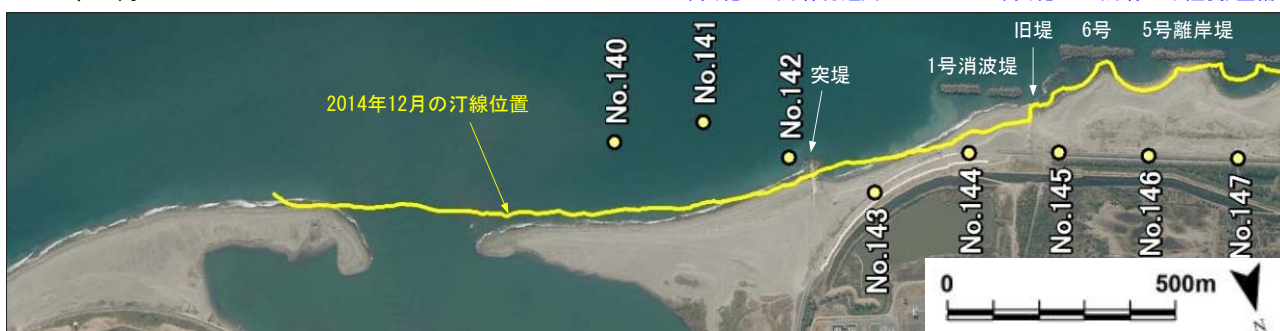
2022年11月

2015年突堤50m (汀線付近)、2020～2021年突堤107m (汀線より陸側) 整備

・2012年～2022年の空中写真から汀線位置の判読を行い、突堤～旧堤間の砂浜面積と天竜川河口砂州（右岸側）面積の変化を算出した（説明資料参照）。

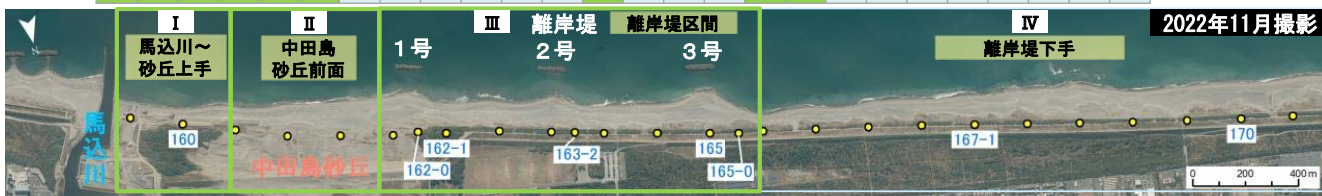
- 2022 (R4) 年はすべての断面で浜幅が基準値を上回っている。
- 2022 (R4) 年は馬込川～砂丘上手、中田島砂丘前面では浜幅は広いものの海浜断面面積が基準値を下回っている (No. 159-1～162 : (b) 評価)。また、3号離岸堤の下手では浜幅と海浜断面面積がともに減少傾向である (No. 166, 166-1 : (b) 評価)

21年度	(b)	(b)	(b)	(b)	(b)	(a)	(a)	(a)	(a)	(a)	(a)	(a)	(a)	(a)	(a)	(a)	(a)	(a)	(a)	(a)	(a)	(a)	(a)
22年度	(b)	(b)	(b)	(b)	(b)	(a)	(a)	(a)	(a)	(a)	(a)	(b)	(a)	(a)	(a)	(b)	(a)	(a)	(a)	(a)	(a)	(a)	(a)

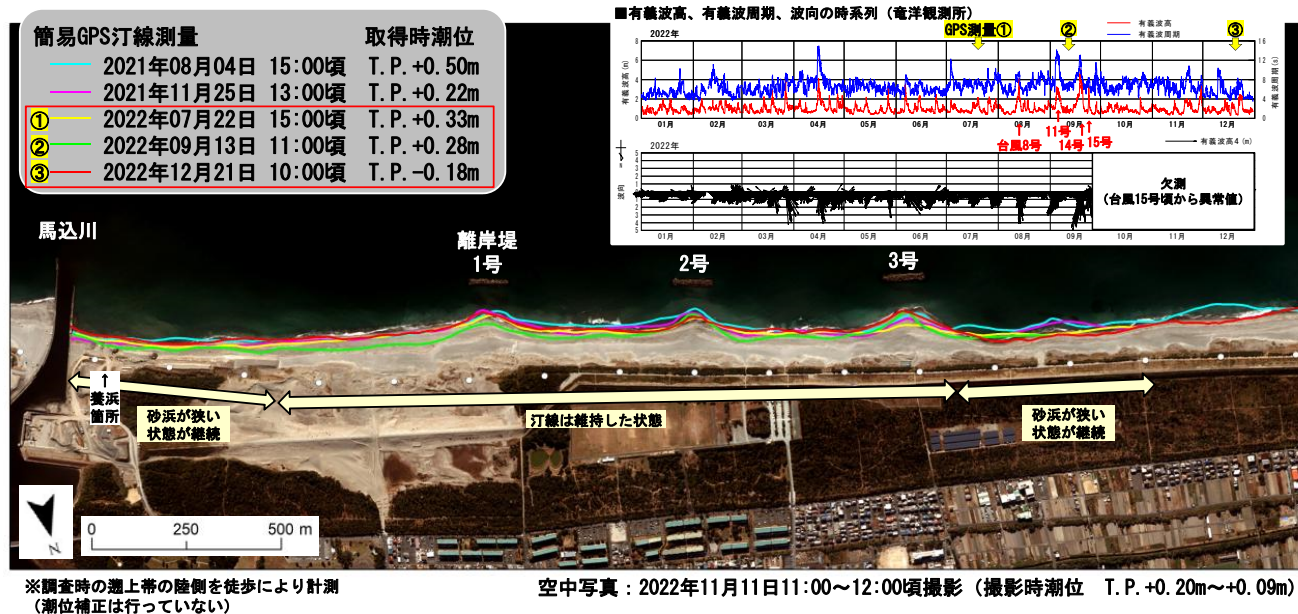
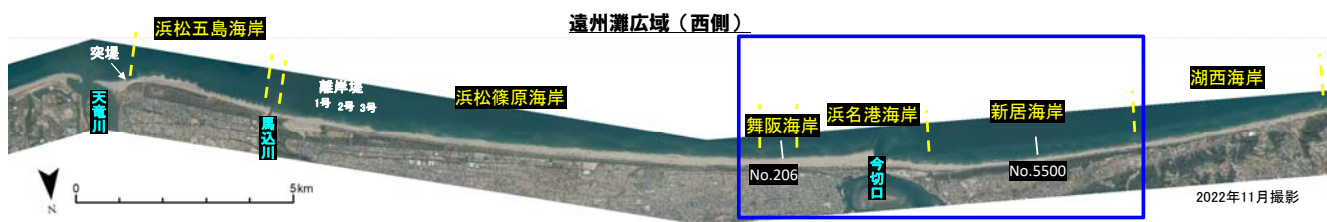
- ・ 養浜再開に伴うモニタリングとして簡易GPS汀線測量を2020年度から開始し、2021年は台風9号、16号来襲前8月と来襲後11月に実施。2022年は台風8号、11号来襲前7月と来襲後9月、台風14号、15号来襲後12月に実施した。
- ・ 台風8号、11号来襲後の2022年9月時は、中田島砂丘前面から1号離岸堤周辺で約20mの汀線後退が見られた。高波浪時の波向きはS方向（東寄り）からの頻度が多く、西方向への沿岸漂砂移動が生じやすい条件であった。
- ・ 次の台風14号、15号来襲後の12月時（干潮時）は約30mの汀線前進により砂浜が回復した状態であった。高波浪時の波向きはSW方向（西寄り）からの頻度が多く、東方向への沿岸漂砂移動が生じやすい条件であった。
- ・ 2022年7月時～12月時は養浜箇所前面は砂浜が狭い状態が継続し、中田島砂丘～3号離岸堤背後の汀線は維持、3号離岸堤下手は砂浜が狭い状態が継続している。引き続き、冬季風浪後のモニタリングを実施していく。

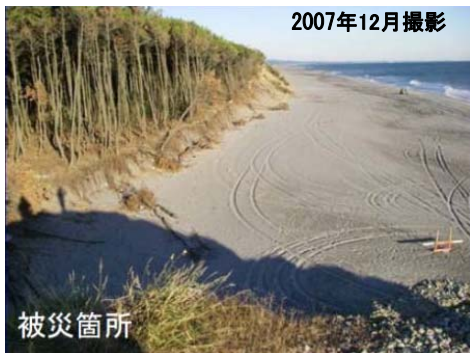
2007年7月の台風4号による堤防（土堤）の侵食状況

- ・竜洋海岸の浜幅・海浜断面積指標の基準値は、2007(H19)年7月のNo.196付近堤防被災時の状況を元に設定した。
- ・被災前（2007年2月）の浜幅は24m、海浜断面積は2,000m²であった。

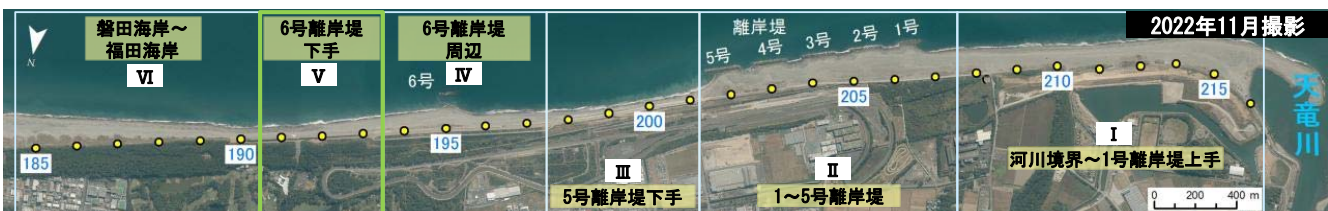
- 2022 (R4) 年12月はすべての断面で基準浜幅と基準海浜断面積を上回っている。
- 5号離岸堤下手 (No. 201付近) と6号離岸堤下手 (No. 191付近) は、侵食が進行した場合は基準を下回る可能性が高いため、引き続き養浜による対策を実施していく必要がある。

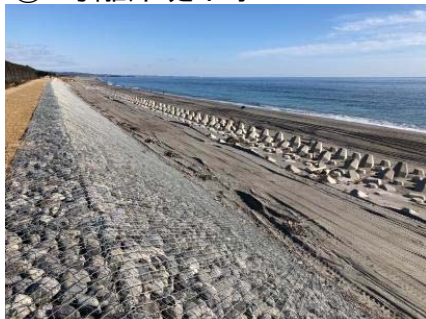
③6号離岸堤下手

- ・ 2018 (H30)、2019 (R1) 年度に高波浪により農林堤 (土塁) が被災し、災害復旧として農林堤整備が実施された。
- ・ 天竜川掘削土砂を用いた養浜を2021 (R3) 年度は8.7万m³実施している。2022年の台風14号・15号来襲後の12月時点では5号離岸堤背後はトンボロが形成された状態である。また、養浜の寄与等により、砂浜些少部の5号離岸堤下手、6号離岸堤下手は汀線が前進傾向であった2021年時の汀線位置を概ね維持している。

→2022 (R4) 年度は養浜量2万m³の実施を予定しているため、モニタリングにより砂浜些少部における養浜の効果を確認するとともに、侵食状況や現地の被災リスクを把握して管理者間で情報共有を図る。

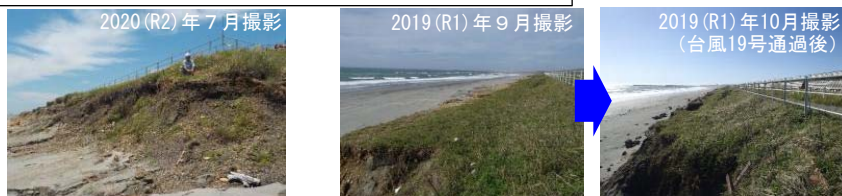
■2019年台風19号による浅羽海岸の侵食状況 (第23回委員会資料)

- 浅羽海岸西側では、2018年台風24号以降、台風の来襲のたびに浜崖の後退が進行しており、2019年10月の台風19号の高波浪で浜崖の拡大が生じている。
 - 台風19号前後の測量成果より、沖合のバーが縮小していることが確認された。第23回委員会では、バーの縮小により、波浪が減衰せずに岸に来襲したことが浜崖拡大の要因と考えられることを報告した。
- ⇒上記より、2020年1月以降のバーの回復状況について確認を行うこととした。

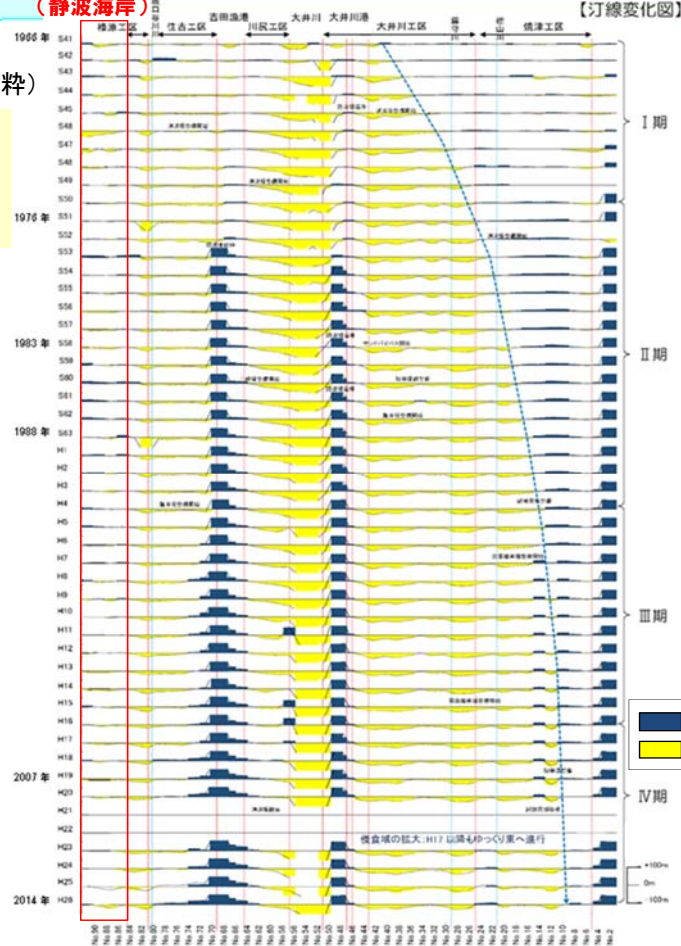
- ・1966(S41)年以降の汀線変化によると、榛原港海岸（静波海岸）の汀線変化は小さい。
- ・勝間田川と坂口谷川浚渫土砂を用いた養浜が静波海岸等で実施されている。
