第23回 遠州灘沿岸侵食対策検討委員会

令和2年7月9日
静岡県

モニタリング結果に基づく現状評価と対応方針について

遠州灘沿岸の長期的な海岸保全の対策の検討について

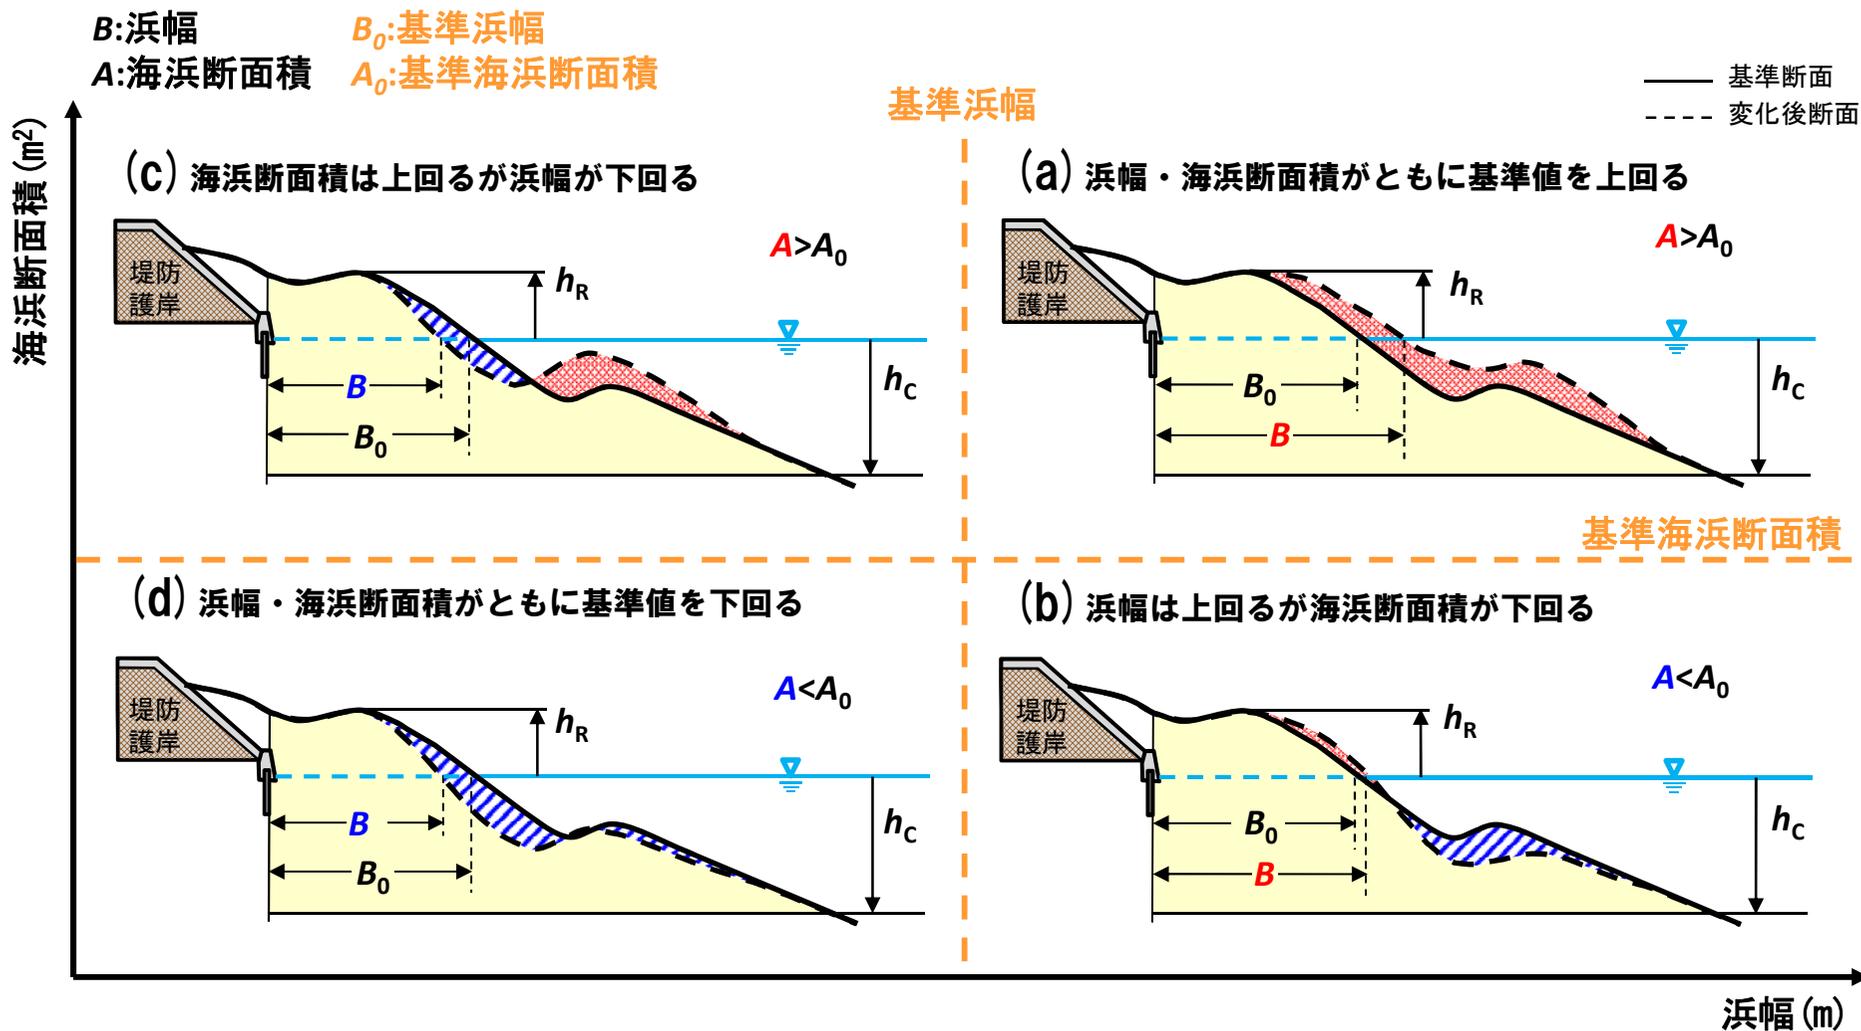
- 現況断面の浜幅と海浜断面面積をそれぞれ基準値と比較し、基準値を上回っているかどうかで (a)、(b)、(c)、(d) の4ランクに区分する。

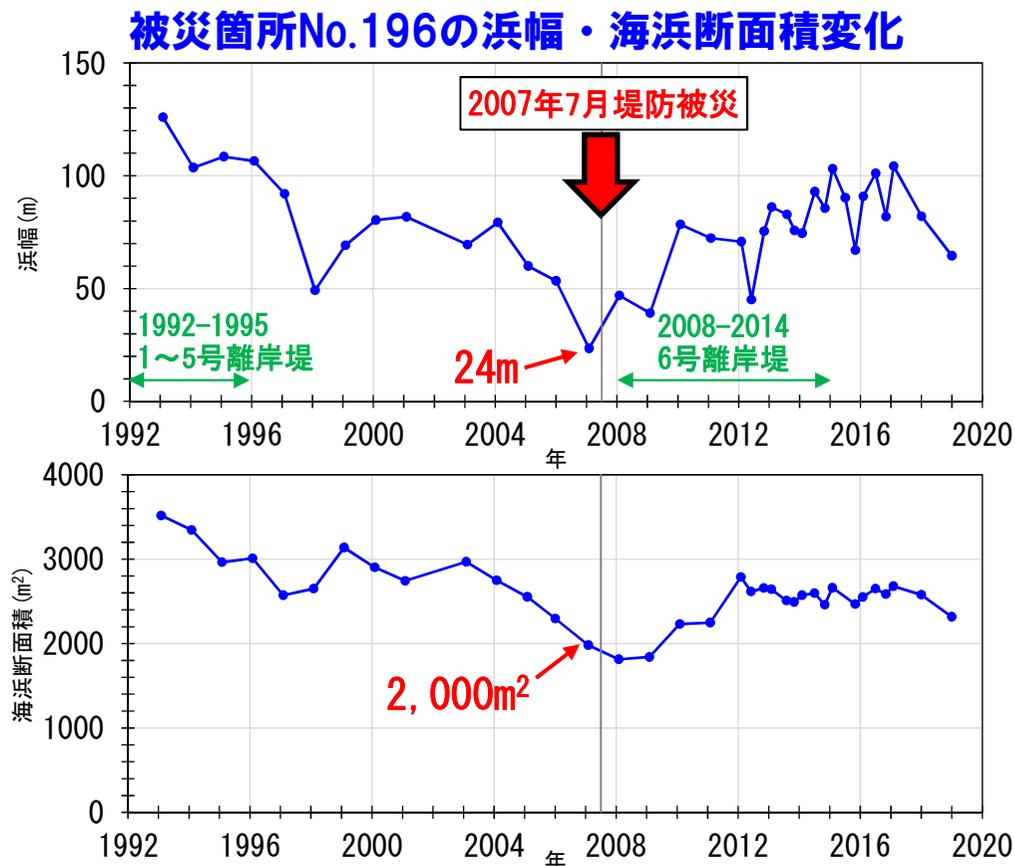
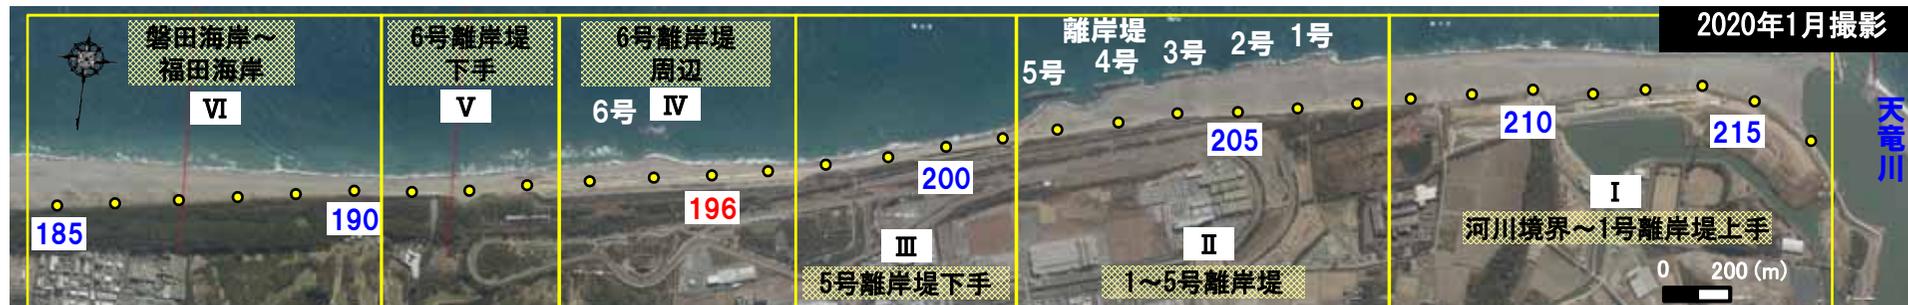
2007年7月の台風4号による堤防（土堤）の侵食状況

- 竜洋海岸の浜幅・海浜断面面積指標の基準値は、2007（H19）年7月のNo. 196付近堤防被災時の状況を元に設定した。
- 被災前（2007年2月）の浜幅は24m、海浜断面面積は2,000m²であった。

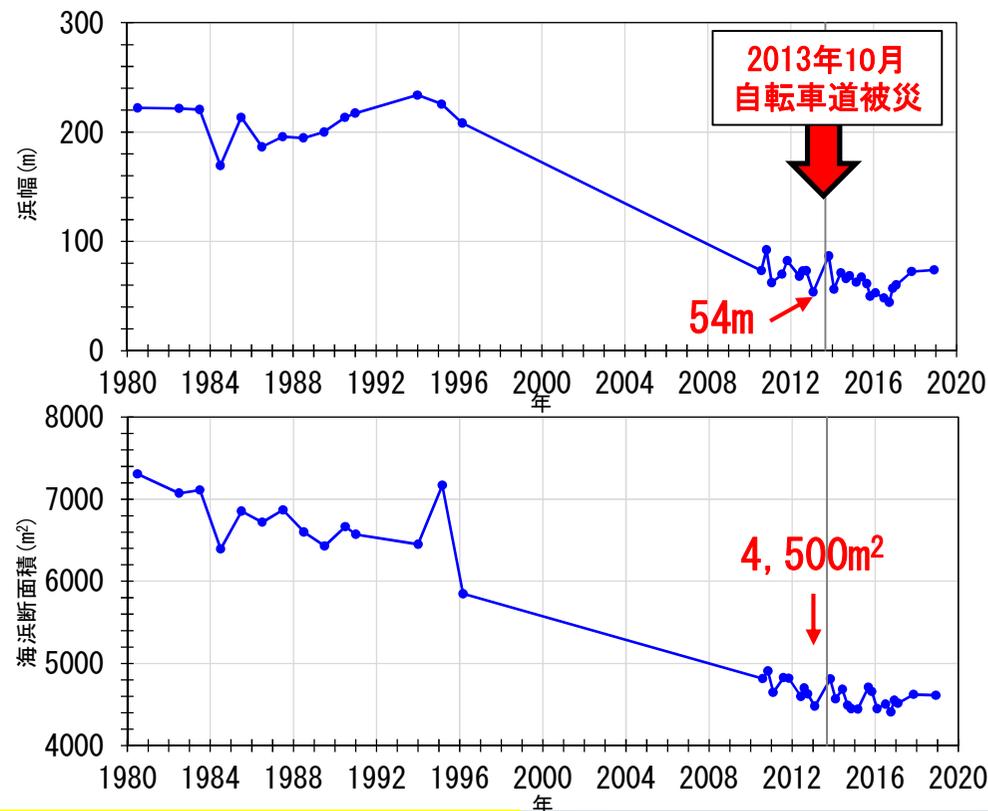
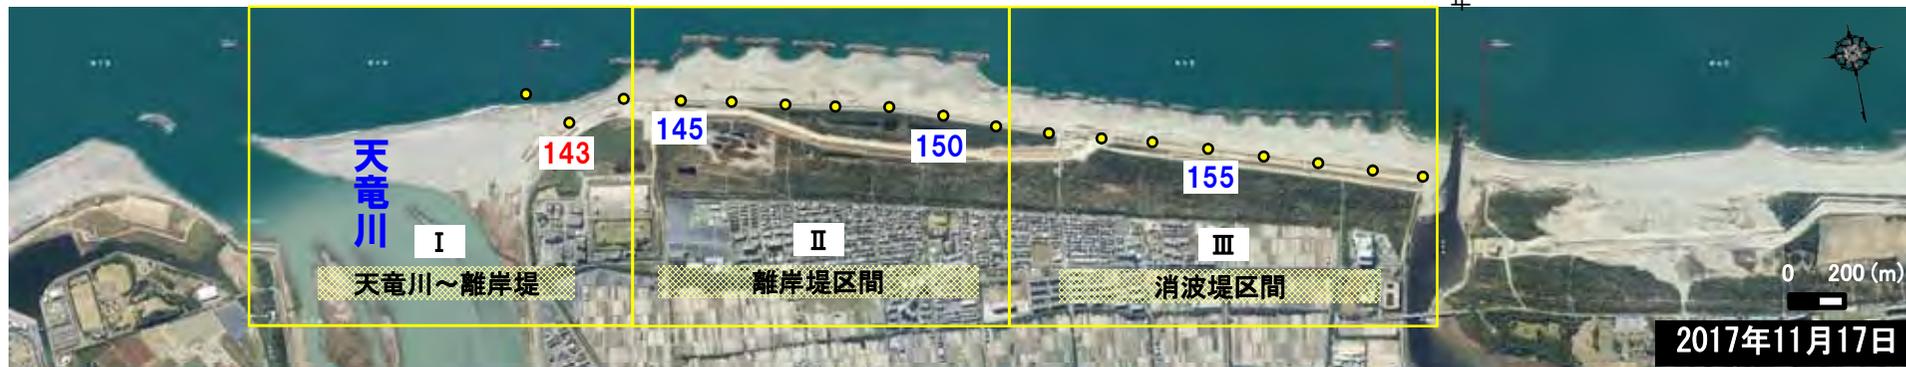
被災箇所No.143の浜幅・海浜断面積変化

- 浜松五島海岸の浜幅・海浜断面積指標の基準値は、2013 (H25) 年10月のNo. 143 付近堤防越波被害時の状況を元に設定した。
- 被災前（2013年2月）の浜幅は54m、海浜断面積は4,500m²であった。

2013年10月の台風26号による越波による被害状況

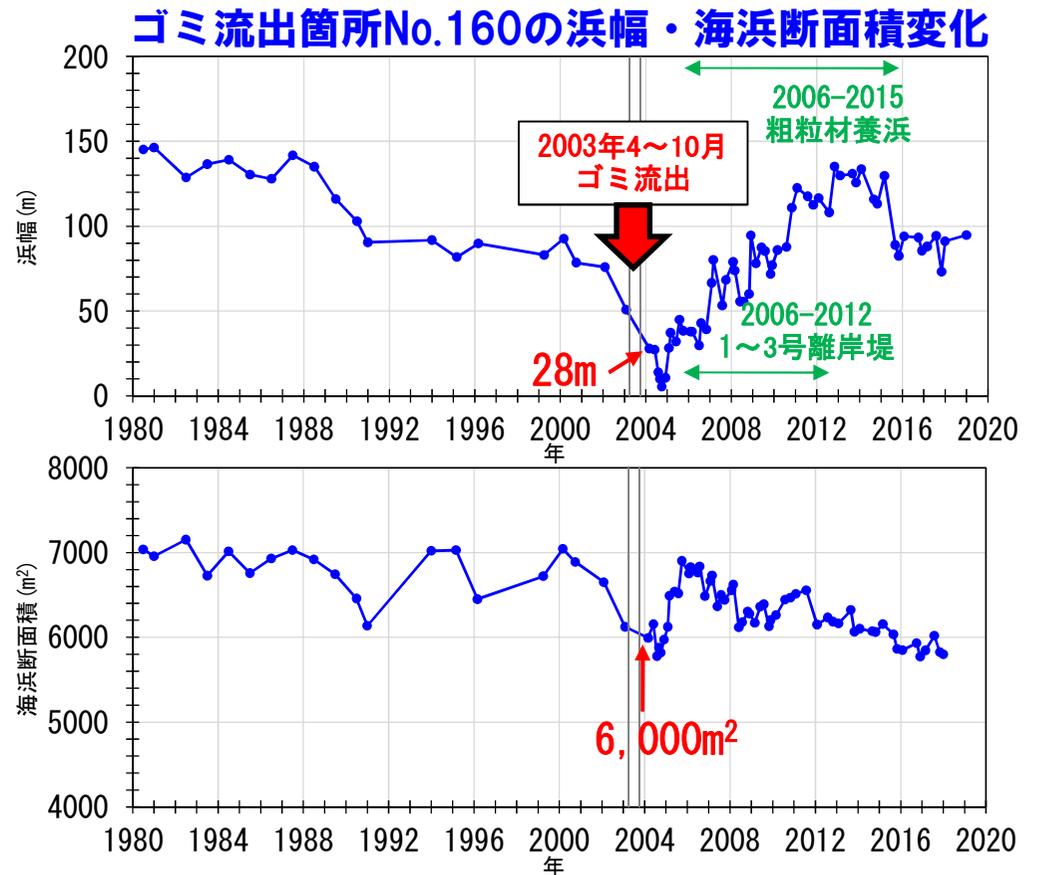
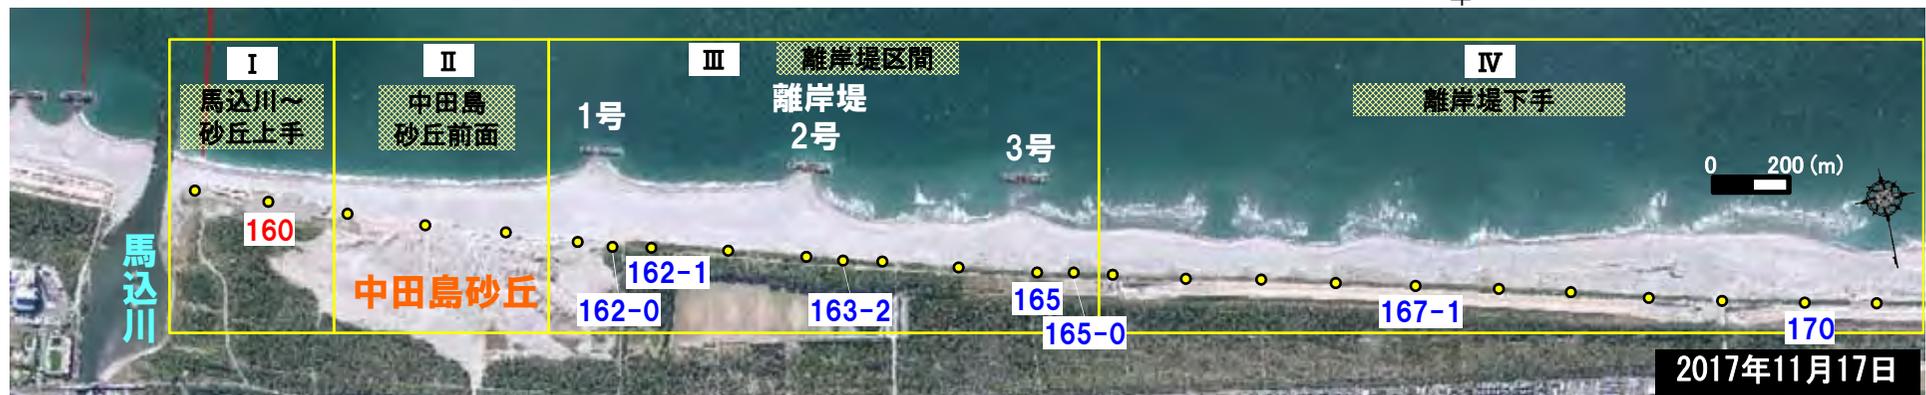
測線No. 160付近での侵食による
ゴミの流出箇所(2004年)

- 浜松篠原海岸の浜幅・海浜断面積指標の基準値は、2003(H15)年4～10月のNo. 160付近からの埋立ゴミ流出時の状況を元に設定した。
- 被災直後（2004年3月）の浜幅は28m、海浜断面積は6,000m²であった。

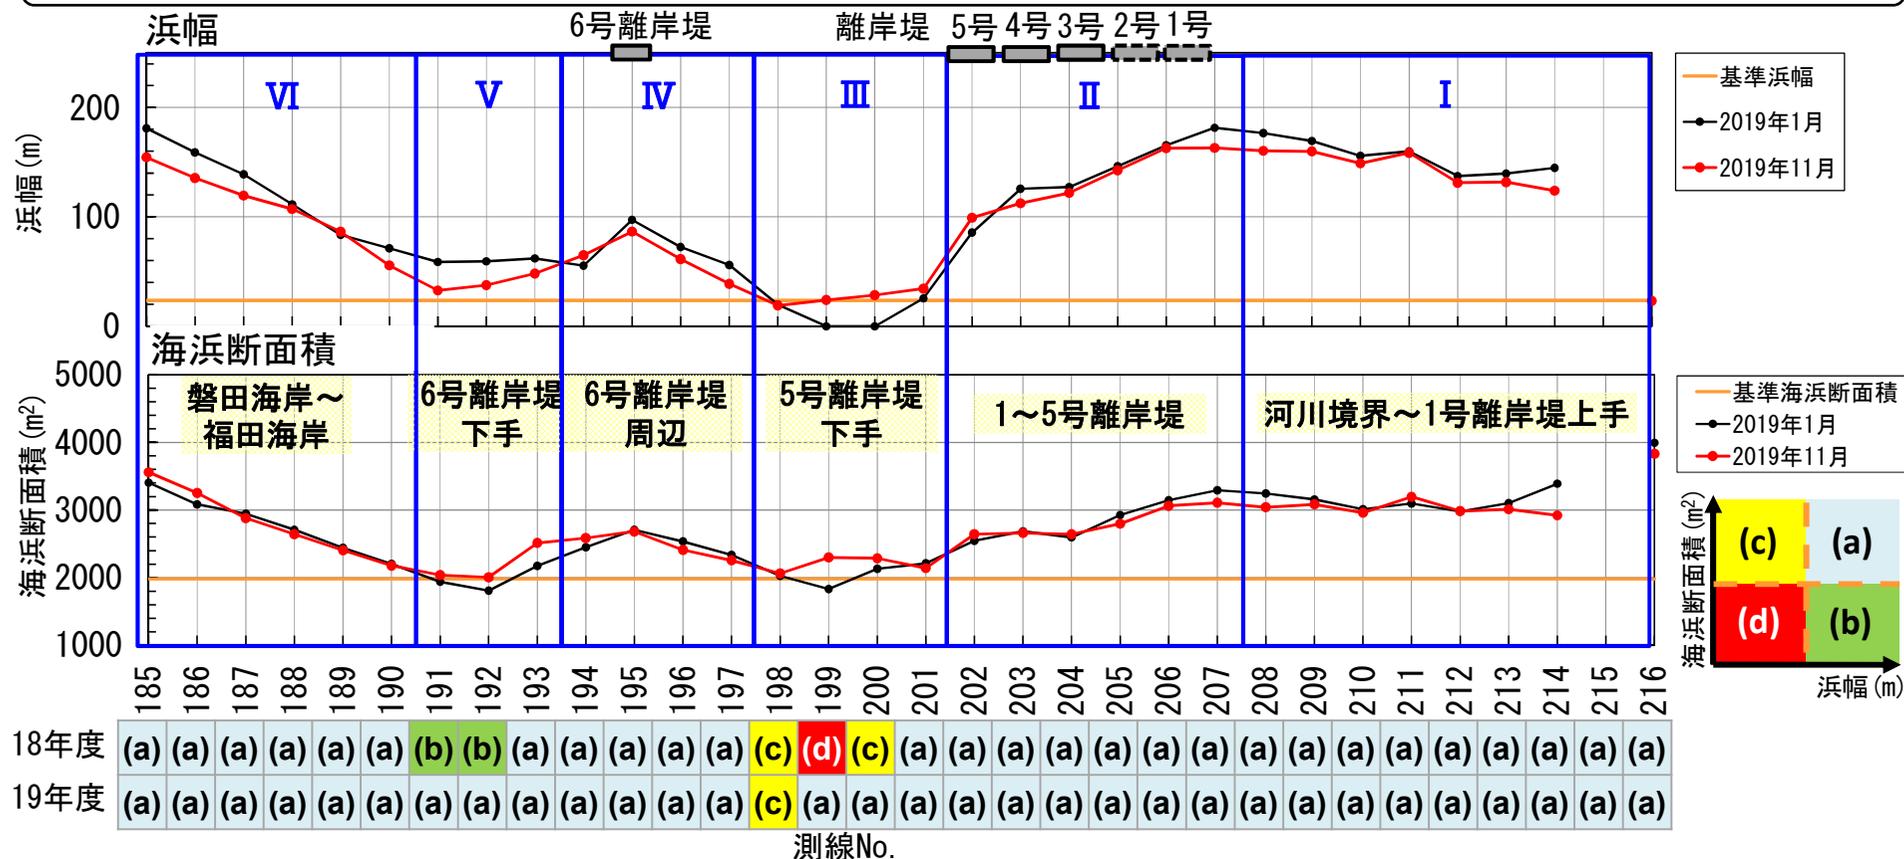
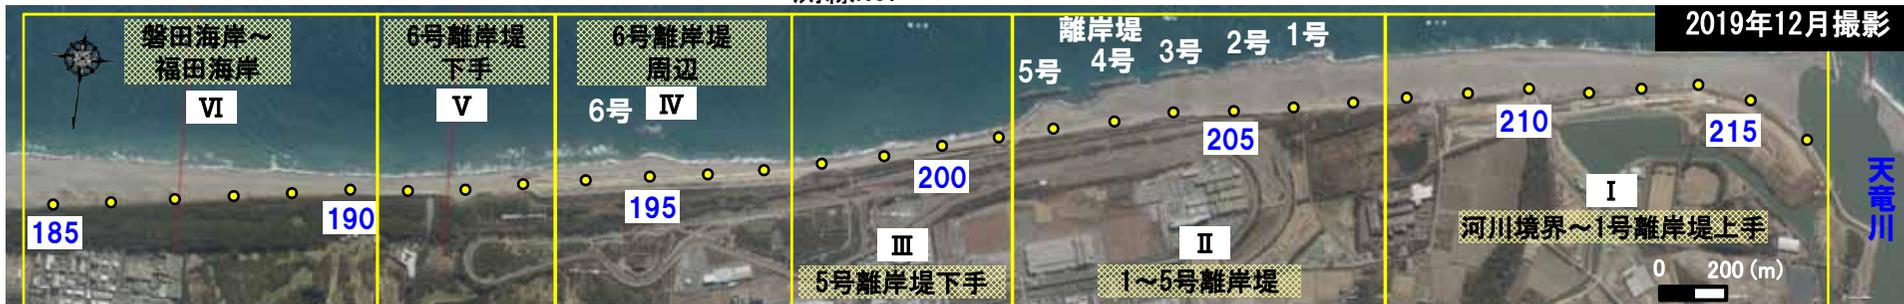
- 2019(R1)年度は5号離岸堤下手で基準浜幅を下回る断面が存在する（No.198：(c)評価）。
- 2019(R1)年度はすべての断面で基準海浜断面積を上回っている。

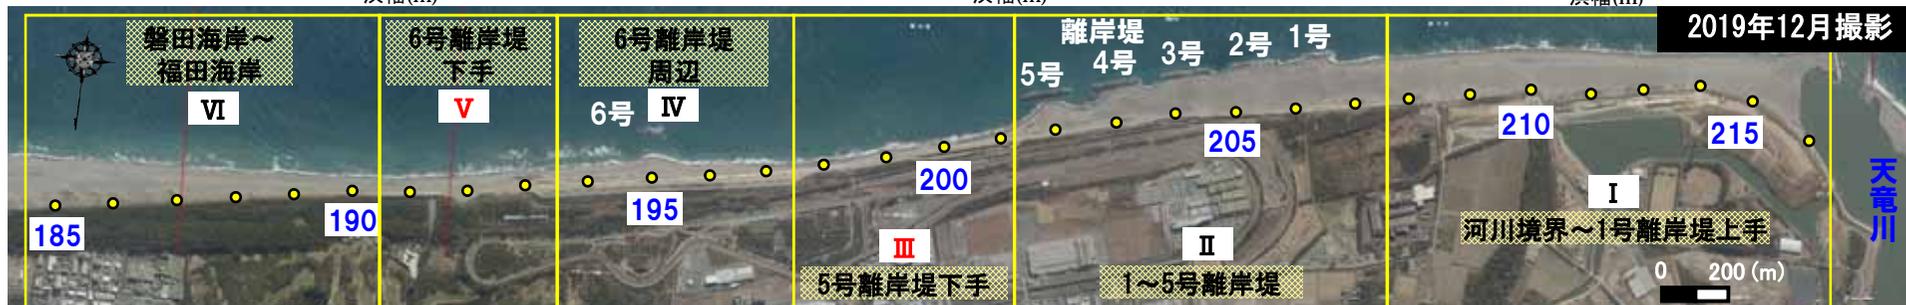
安全度評価結果例 浜幅と海浜断面面積の分布 (竜洋海岸)

- 区域I、II、IV、VIでは浜幅と海浜断面面積とも基準値を十分上回っていることから堤防の安全度は高い。
- 区域IIIではNo. 198で浜幅が基準値を下回っている。
- 区域Vでは浜幅は基準値を上回っているが、No. 191、No. 192で海浜断面面積は基準値と同程度となっている。

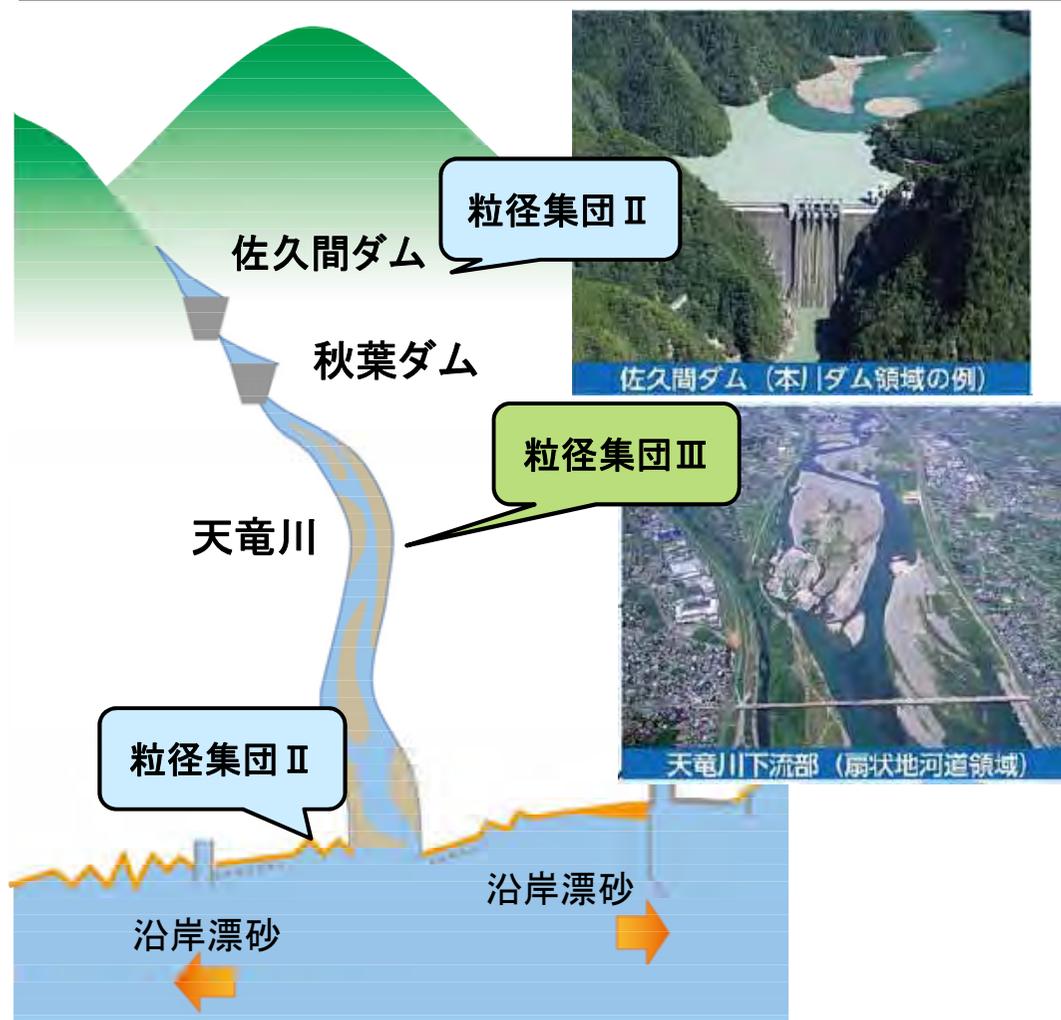
- 天竜川流砂系総合土砂管理計画では、「粒径集団Ⅰ」～「粒径集団Ⅳ」を定義しており、海岸で砂浜を形成する土砂は「粒径集団Ⅱ」が主体である。
- 「粒径集団Ⅱ」の土砂は、本川ダム領域(湛水域)に多く堆積しており、扇状地河道領域に堆積している土砂は「粒径集団Ⅲ」が主体である。

粒径集団Ⅰ (0.010mm ~ 0.20mm) 河道には堆積せず、海岸で沖合に流出してしまう成分
粒径集団Ⅱ (0.20mm ~ 0.85mm) 河道に堆積せず、海岸で砂浜を形成する成分
粒径集団Ⅲ (0.85mm ~ 75mm) 河道に堆積して河床を形成する成分
粒径集団Ⅳ (75mm以上) 河道に堆積して河床を形成する成分

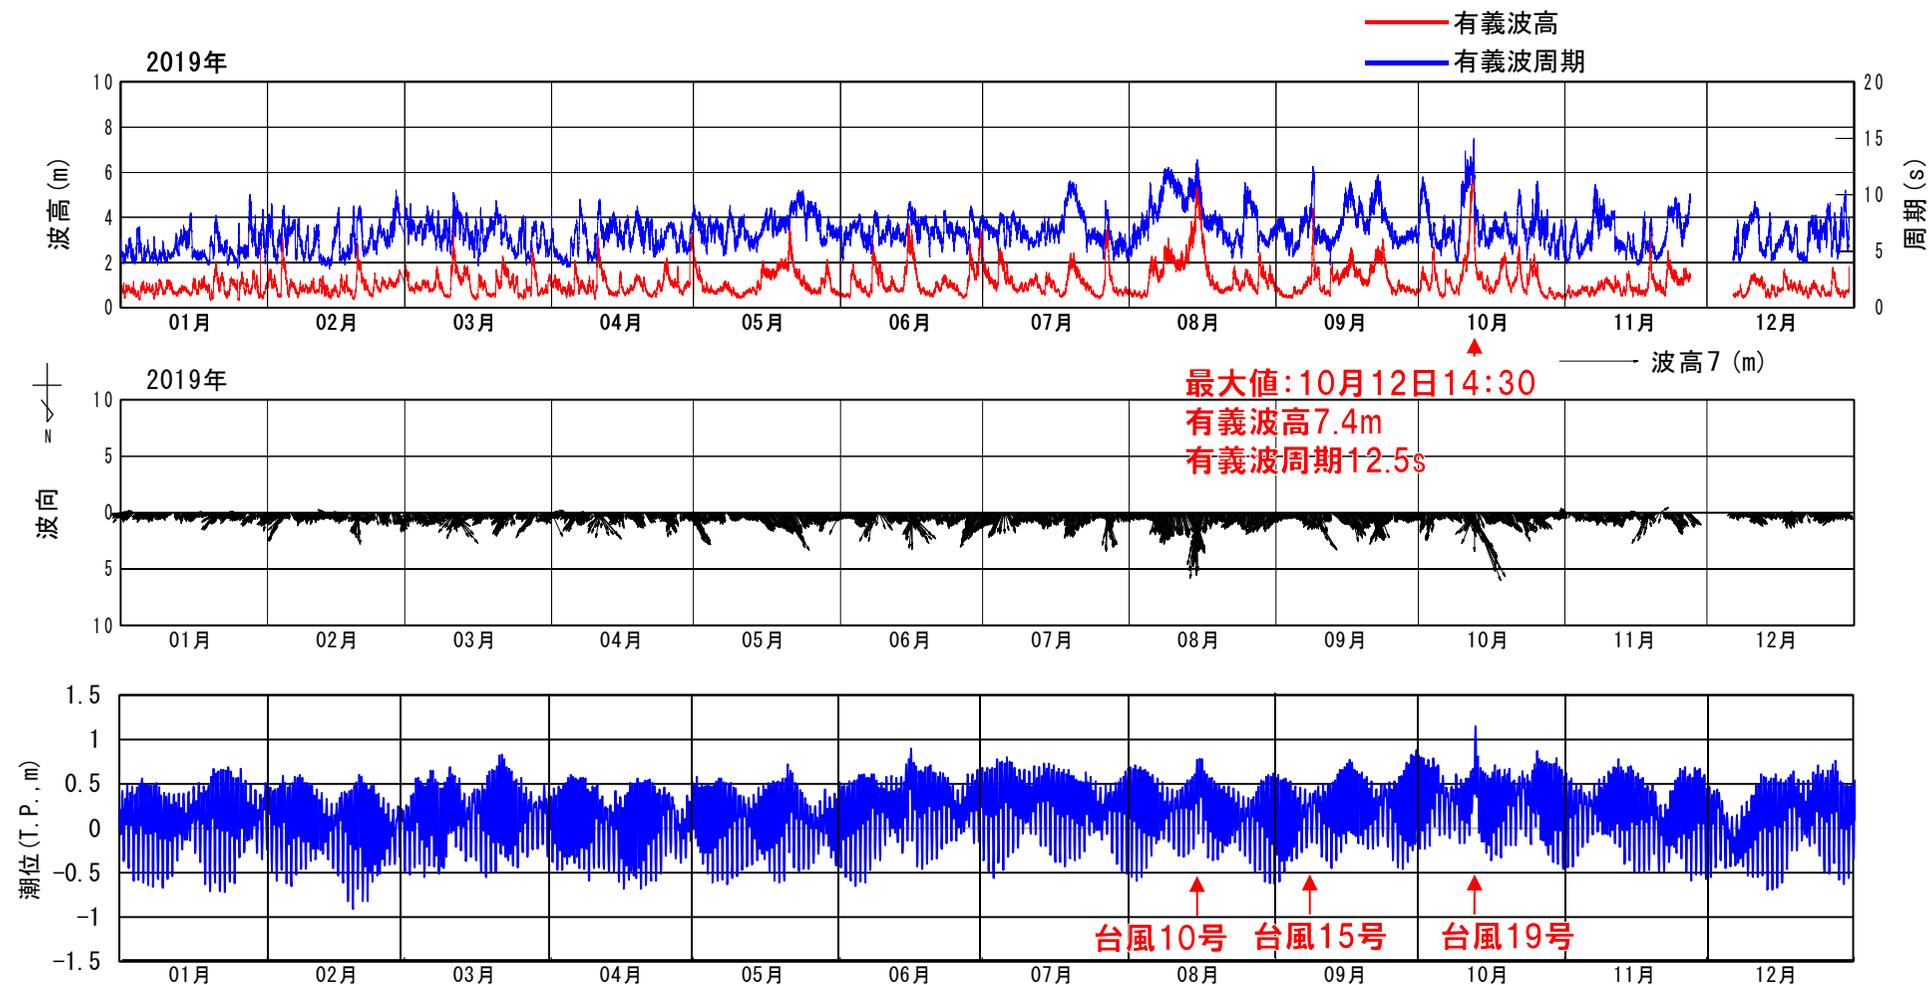
○2019 (R1) 年の有義波高、有義波周期、波向、潮位の時系列
 (波浪: 奄洋観測所、潮位: 舞阪検潮所)

2019 (R1) 年は、台風19号来襲時に年間の最大有義波高7.4mを観測した。

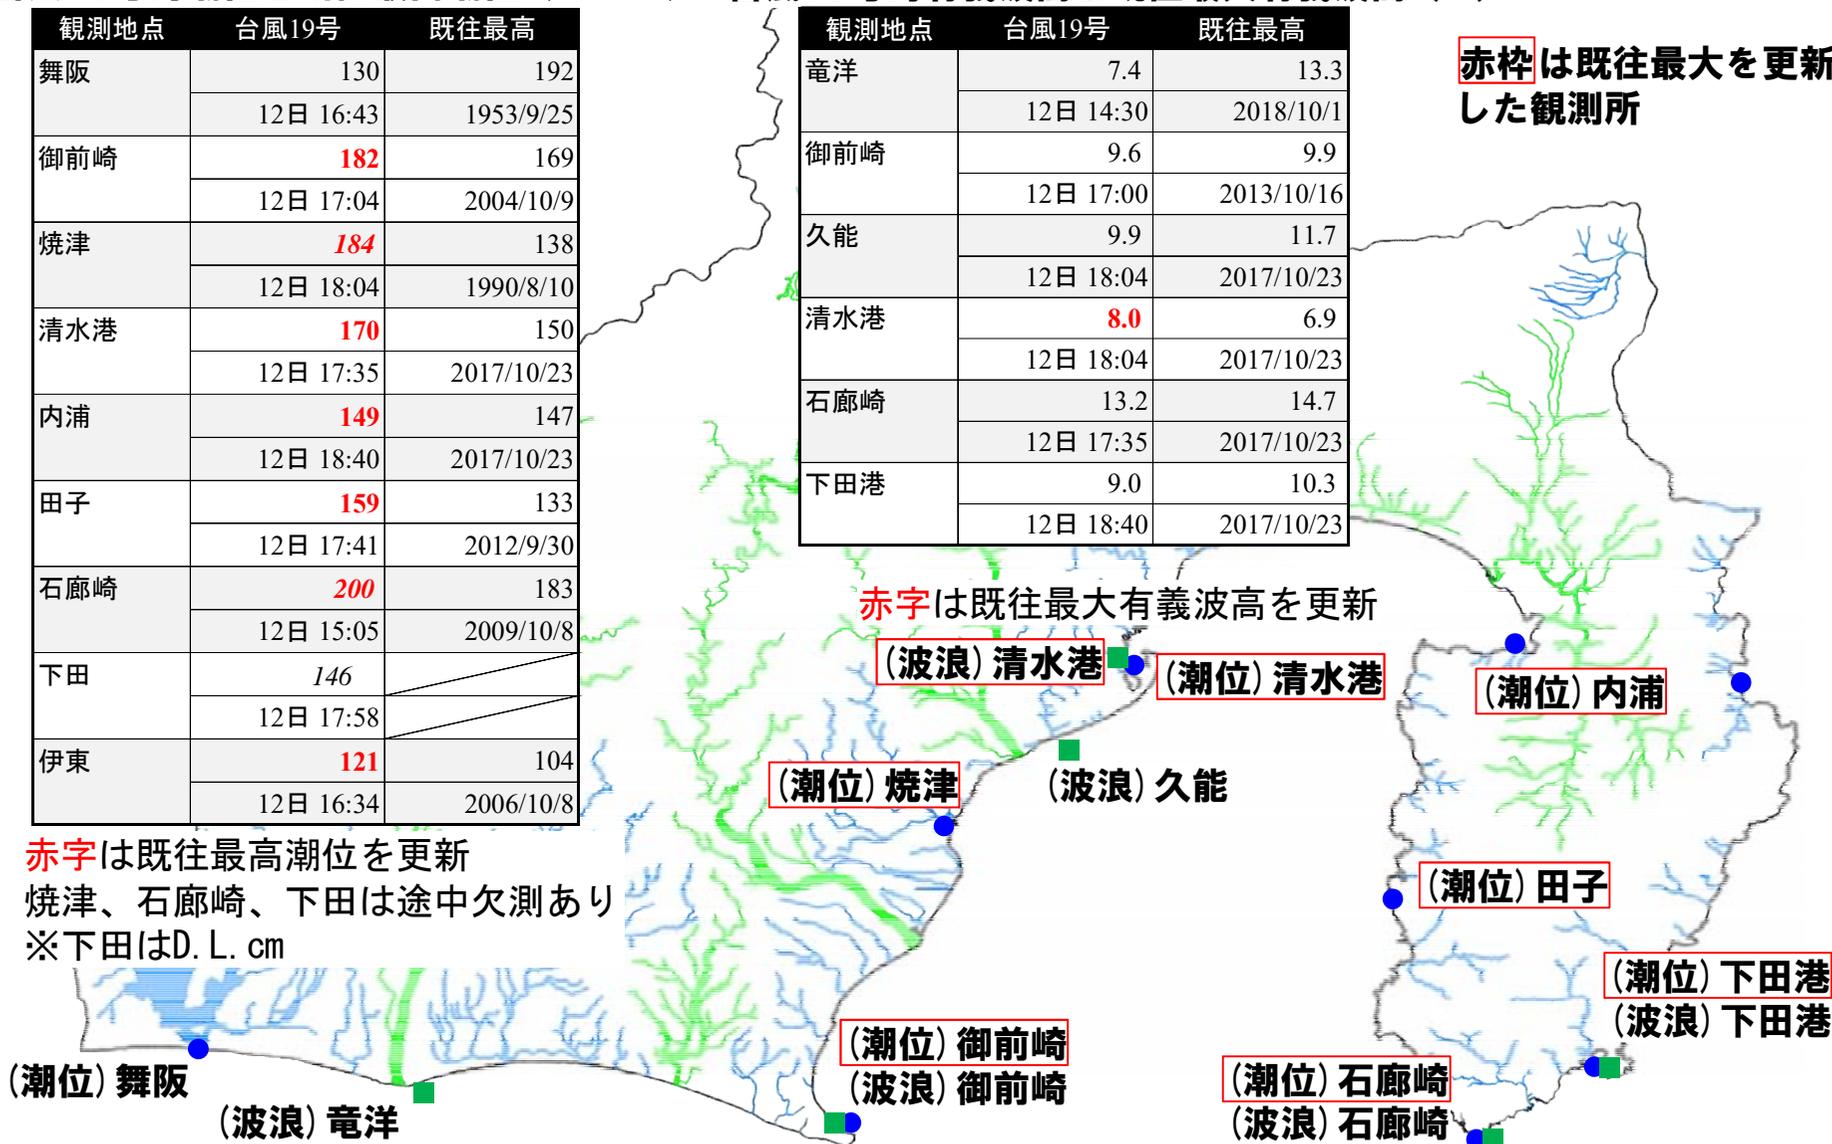
2019(令和元)年の台風来襲状況 (台風19号) (静岡県内の観測値)

- ・ 台風19号来襲時、駿河湾内～伊豆半島の観測所で既往最高潮位を更新した。
- ・ 清水港で既往最大有義波高を更新し、御前崎や石廊崎でも既往最大に近い値を観測した。

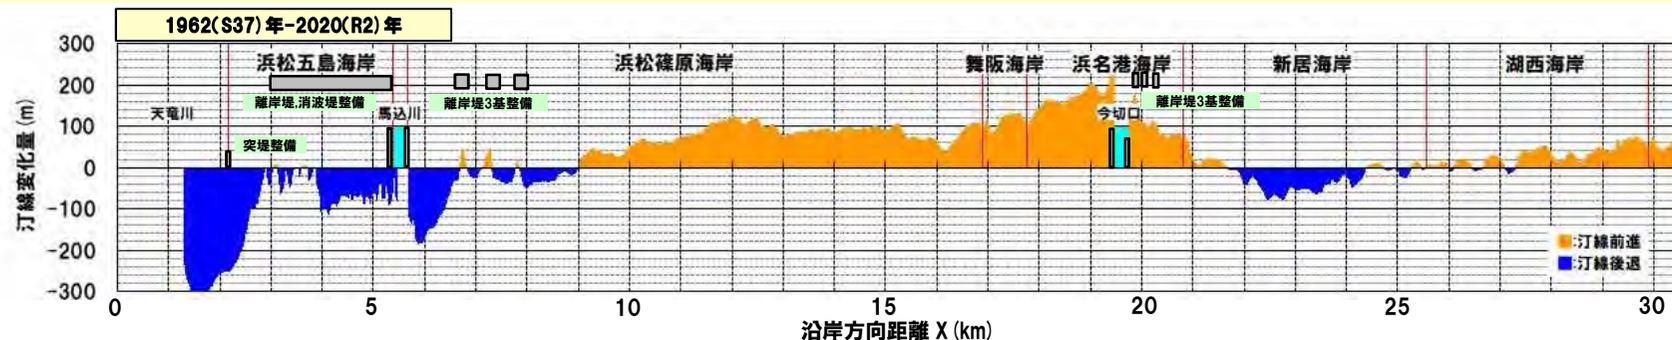
■1962 (S37) 年11月～2020 (R2) 年1月 (57年間) の汀線変化

天竜川河口に近い範囲で後退、X=9km以西から今切口にかけて前進、新居海岸で後退、湖西海岸は安定・前進

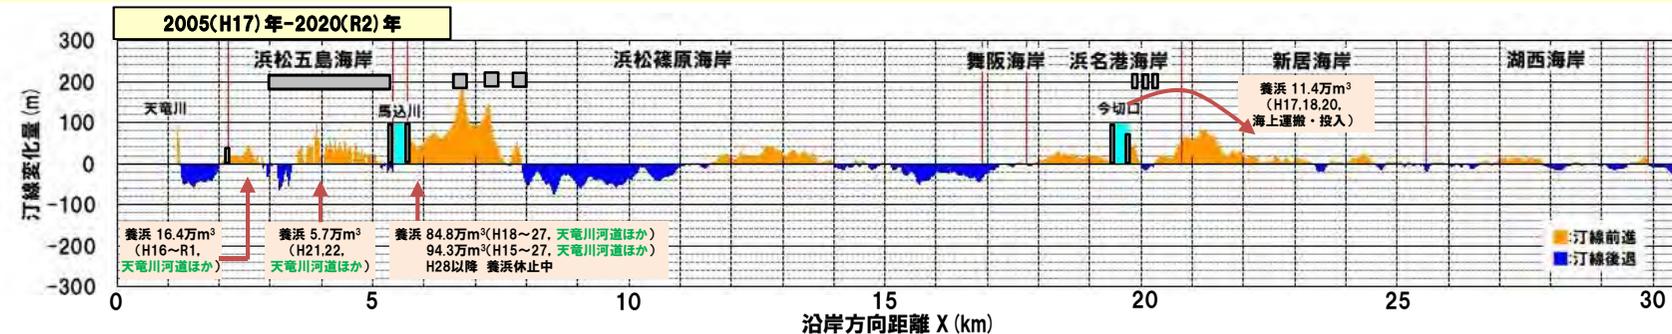
■2005 (H17) 年1月～2020 (R2) 年1月 (15年間) の汀線変化

対策実施箇所は天竜川に近い箇所を除き安定・前進傾向、浜松篠原海岸の3号離岸堤以西で後退傾向、今切口周辺および以西は安定

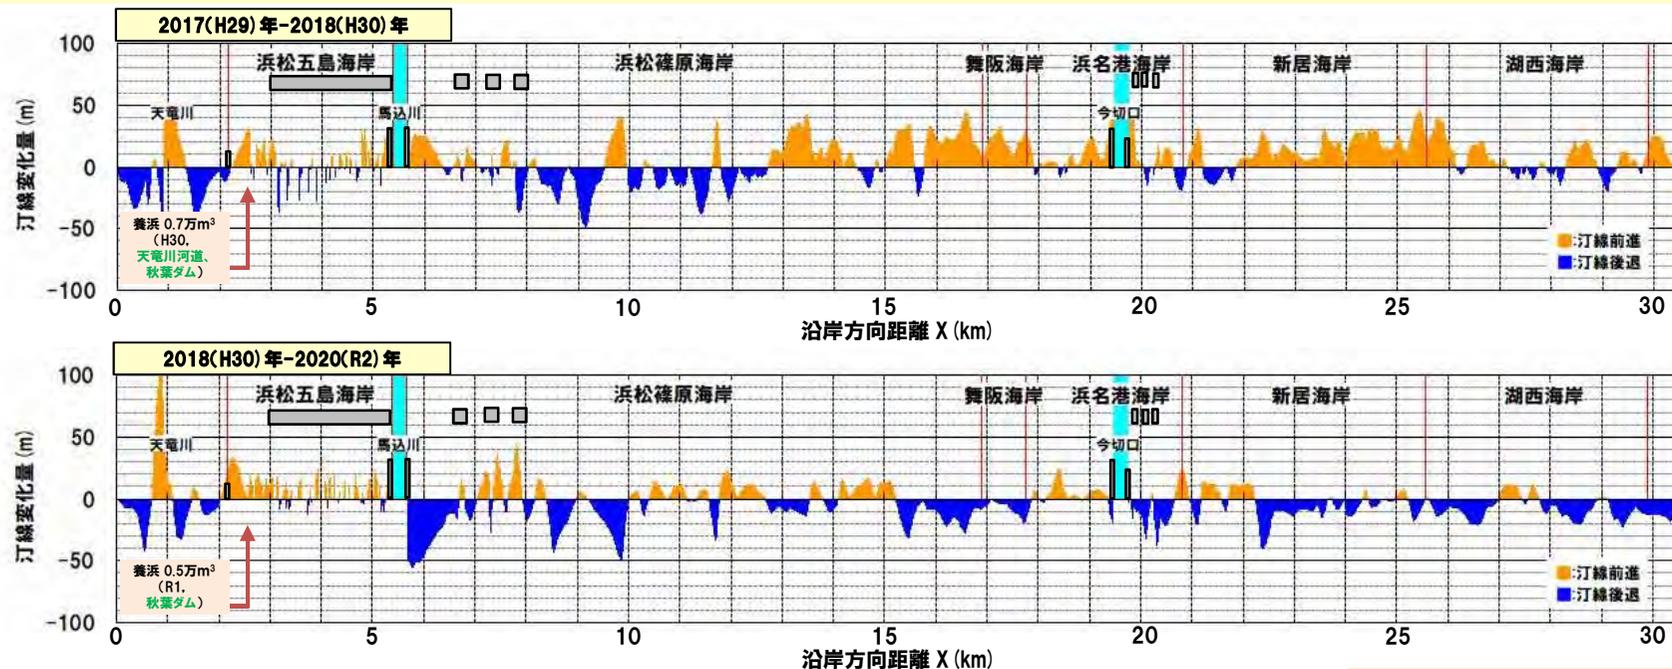
■ 2017 (H29) 年11月～2018 (H30) 年12月 (1年間) および2018 (H30) 年12月～2020 (R2) 年1月 (1年間) の汀線変化

浜松篠原海岸3号離岸堤下手が継続して後退、2020(R2)年1月は馬込川右岸の後退が顕著、その他は一定の傾向を示していない

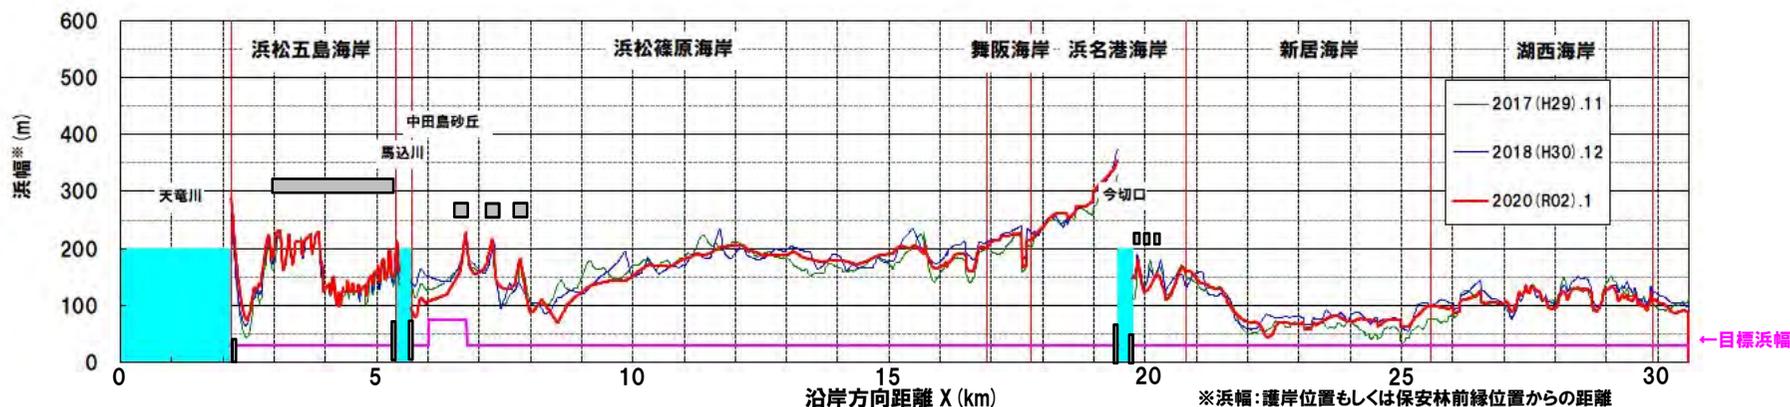
■ 浜幅の沿岸方向分布 (2017年～2020年)

2017(H29)年～2020(R2)年まで防護上必要な浜幅は確保できている

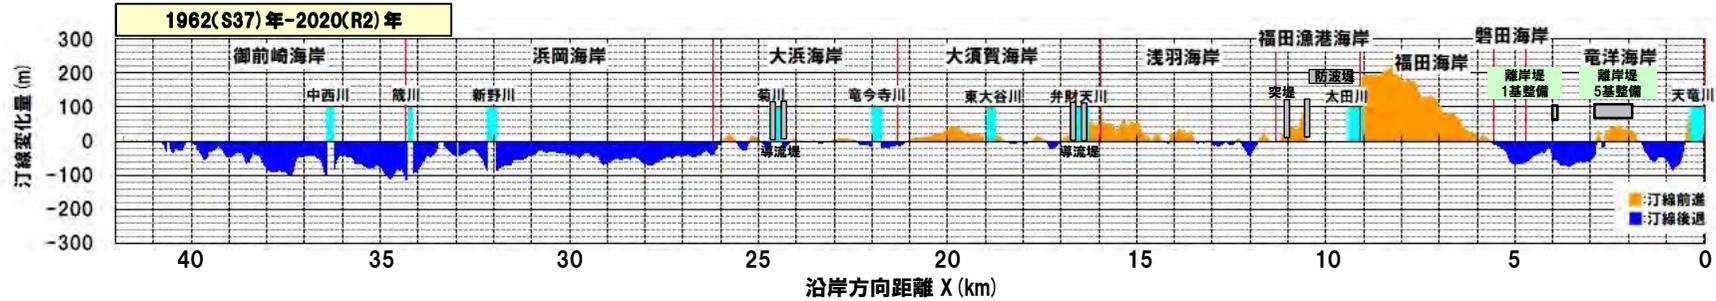
■1962 (S37) 年11月～2020 (R2) 年1月 (57年間) の汀線変化

竜洋海岸離岸堤群下手～磐田海岸で後退、福田海岸で前進、浅羽海岸西側で後退、浅羽～大浜海岸は安定・前進、浜岡～御前崎海岸は後退

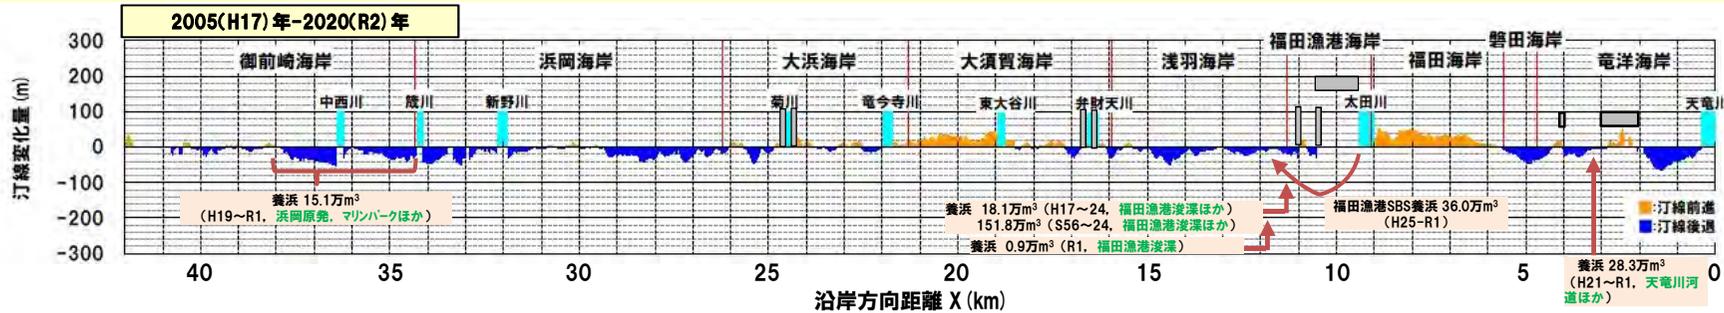
■2005 (H17) 年1月～2020 (R2) 年1月 (15年間) の汀線変化

1962(S37)年からの変化と概ね傾向は変わらない、竜洋海岸は離岸堤背後で前進、浅羽海岸は後退域が拡大

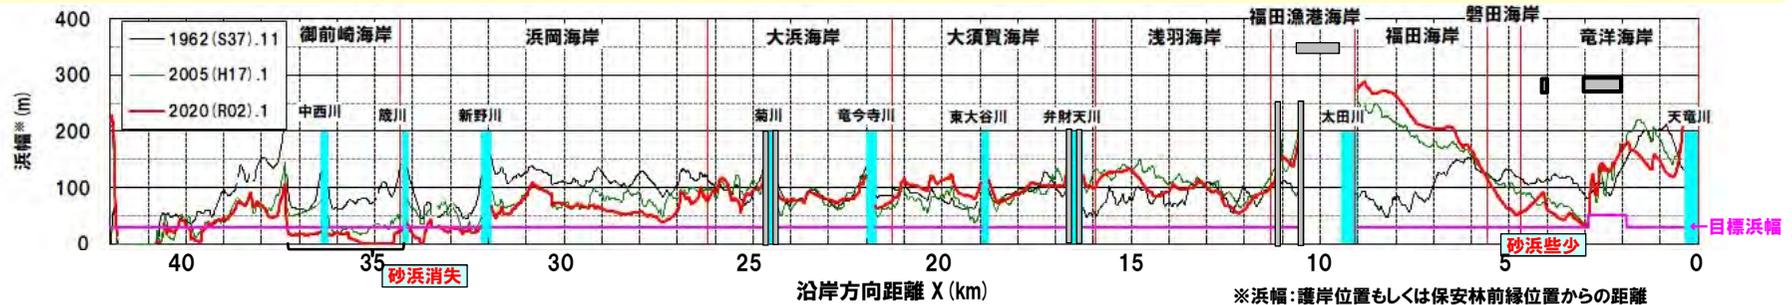
■浜幅の沿岸方向分布

2005(H17)年から竜洋海岸の一部、浜岡海岸、御前崎海岸で目標浜幅を下回る箇所が現れている

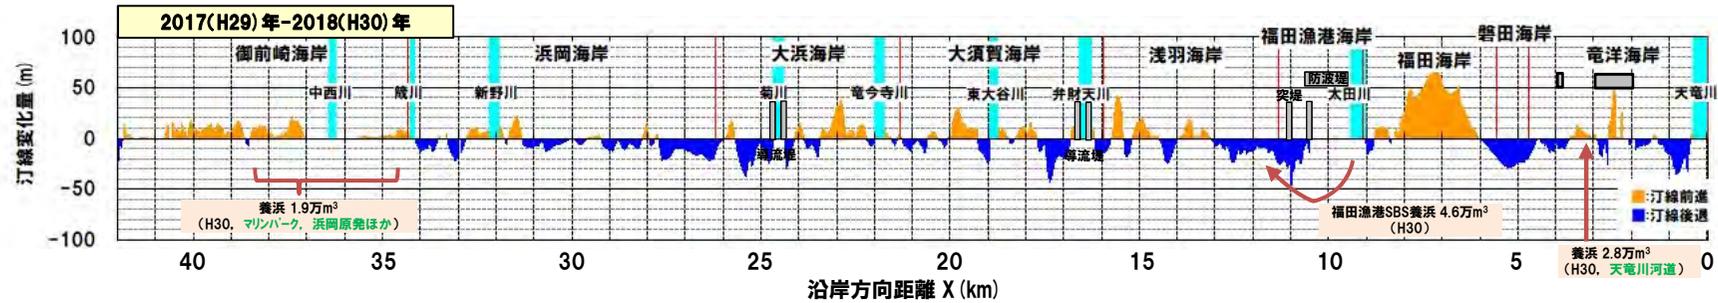
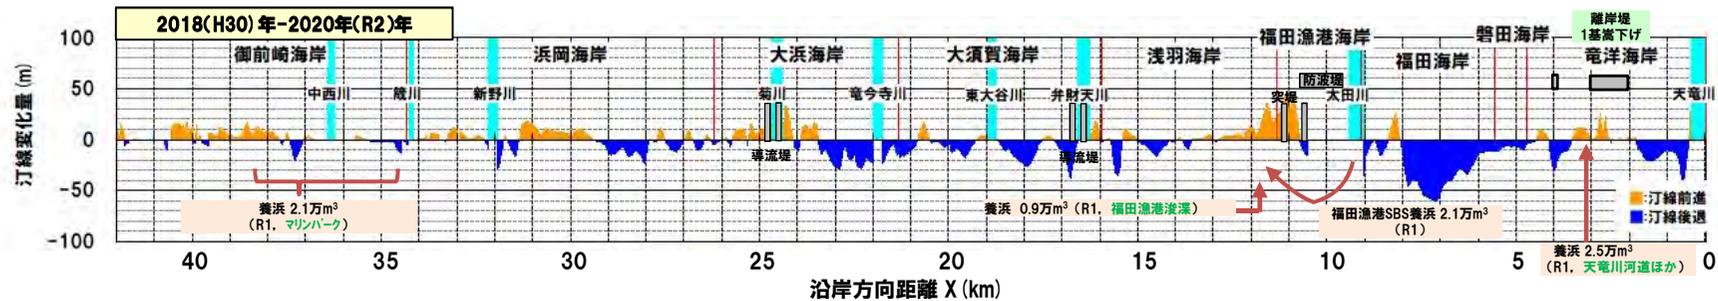
■ 2017 (H29) 年11月～2018 (H30) 年12月 (1年間) および2018 (H30) 年12月～2020 (R2) 年1月 (1年間) の汀線変化

天竜川河口左岸、竜洋海岸構造物下手および浜岡海岸西部～中央部は継続して後退、その他は一定の傾向を示していない

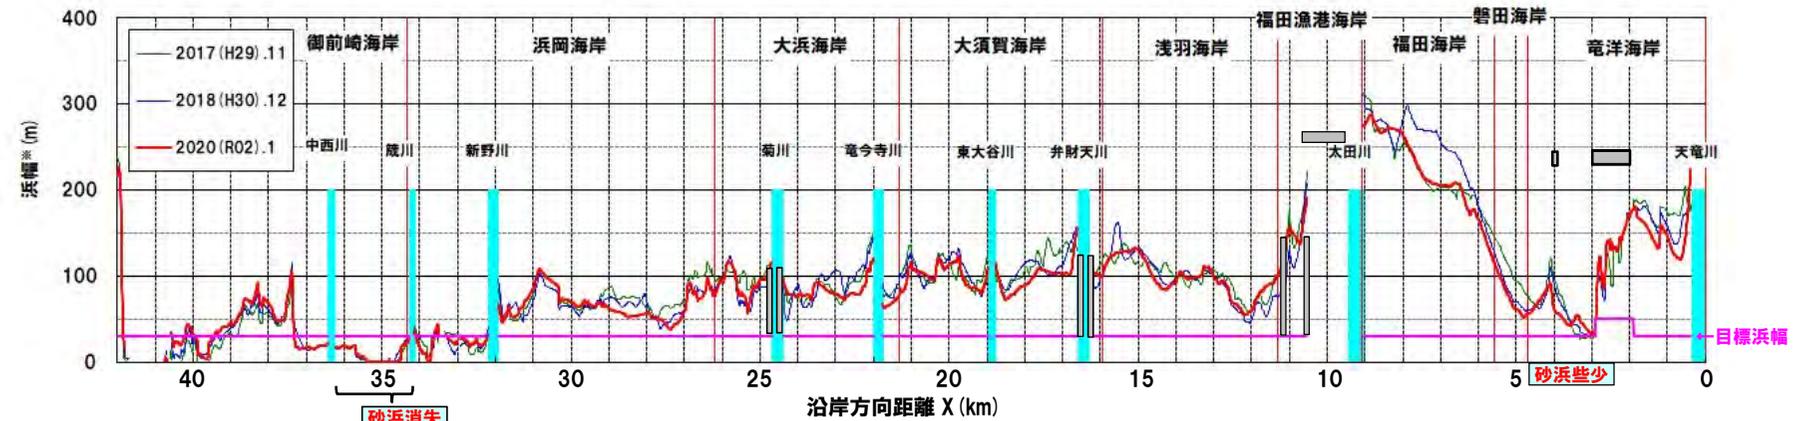
■ 浜幅の沿岸方向分布 (2017年～2020年)

2017(H29)年～2020(R2)年まで竜洋海岸の一部、浜岡海岸、御前崎海岸で目標浜幅を下回っている
