第23回 遠州灘沿岸侵食対策検討委員会

令和2年7月9日
静岡県

モニタリング結果に基づく現状評価と対応方針について

遠州灘沿岸の長期的な海岸保全の対策の検討について

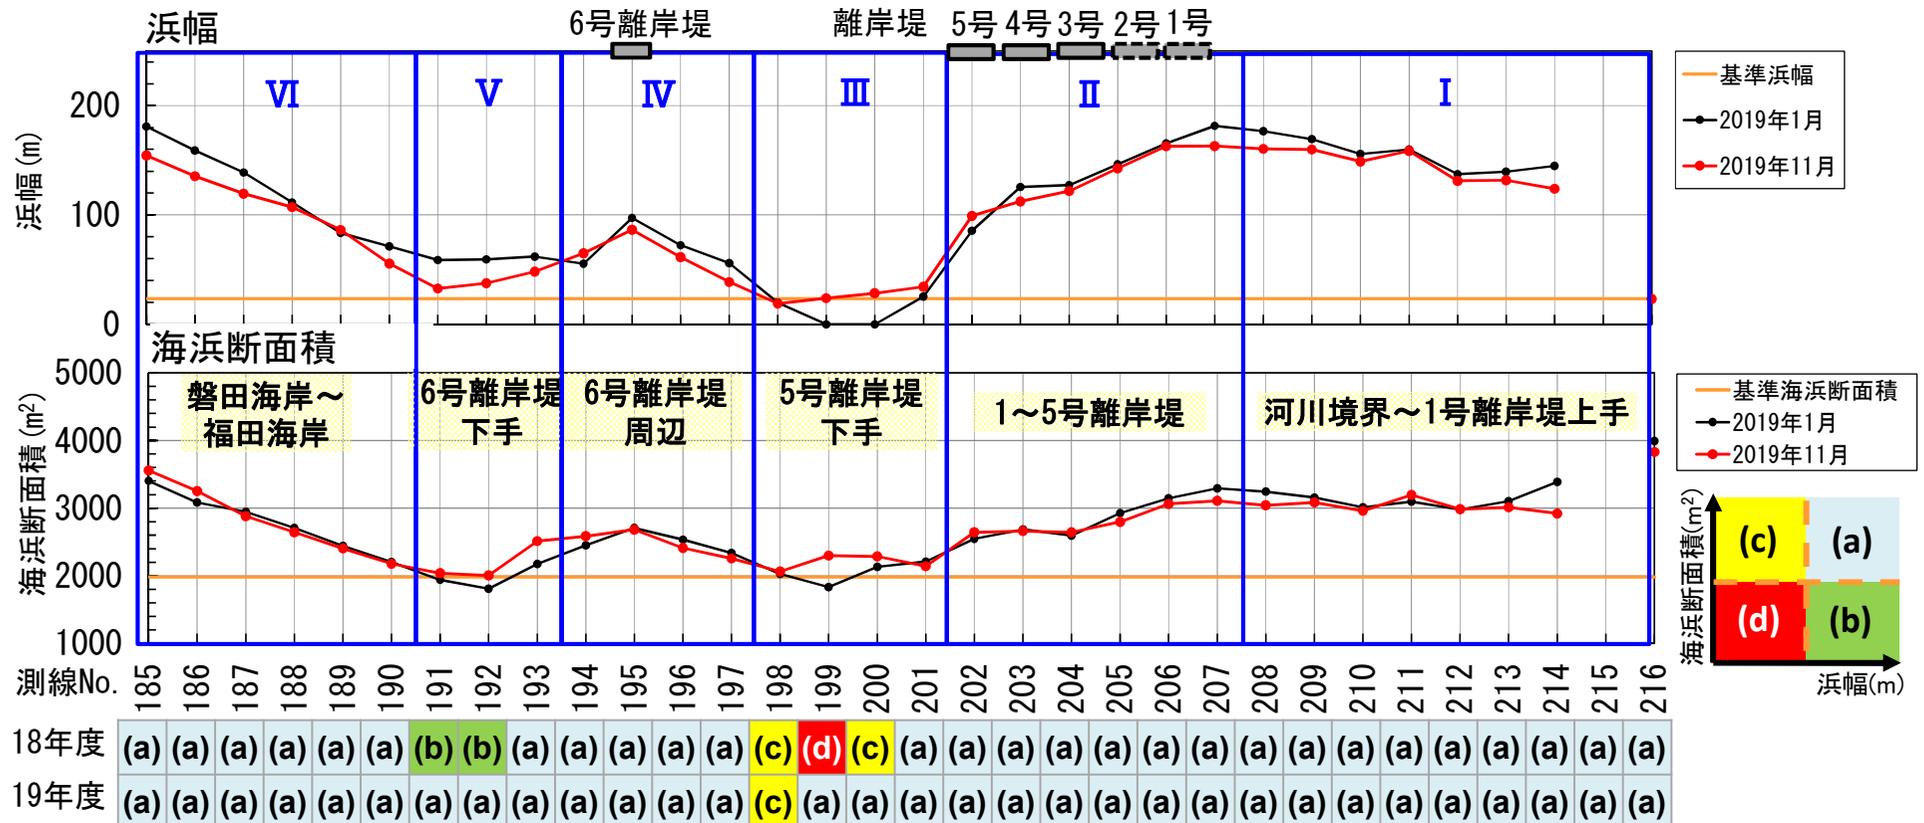
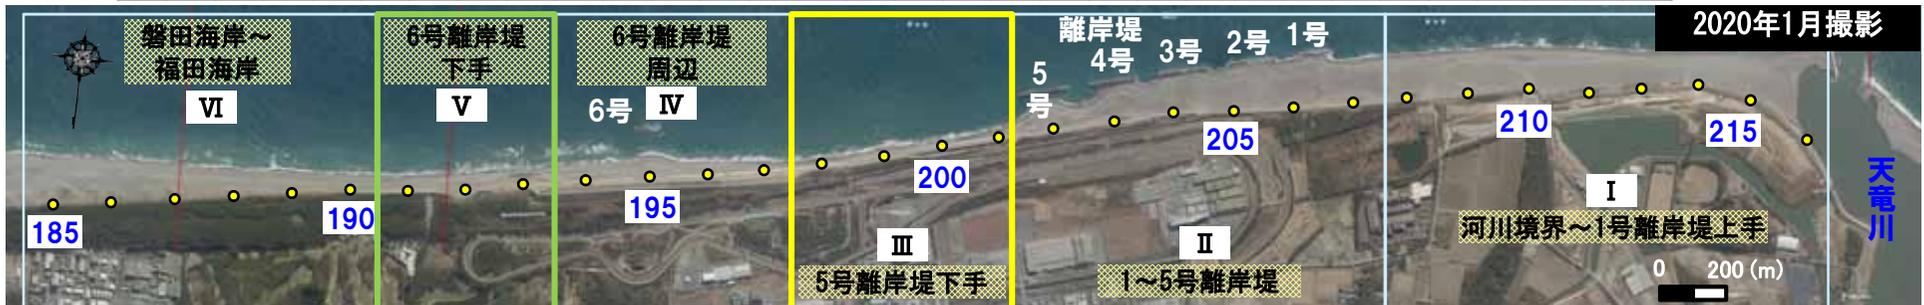
- 2019(R1)年は5号離岸堤下手で基準浜幅を下回る断面が存在する (No. 198 : (c)評価)。
- 2019(R1)年はすべての断面で基準海浜断面積を上回っている。これは、今年度の高波浪が東から来襲していたことによる一時的な回復とも考えられるため、今後も継続して注視する必要がある。

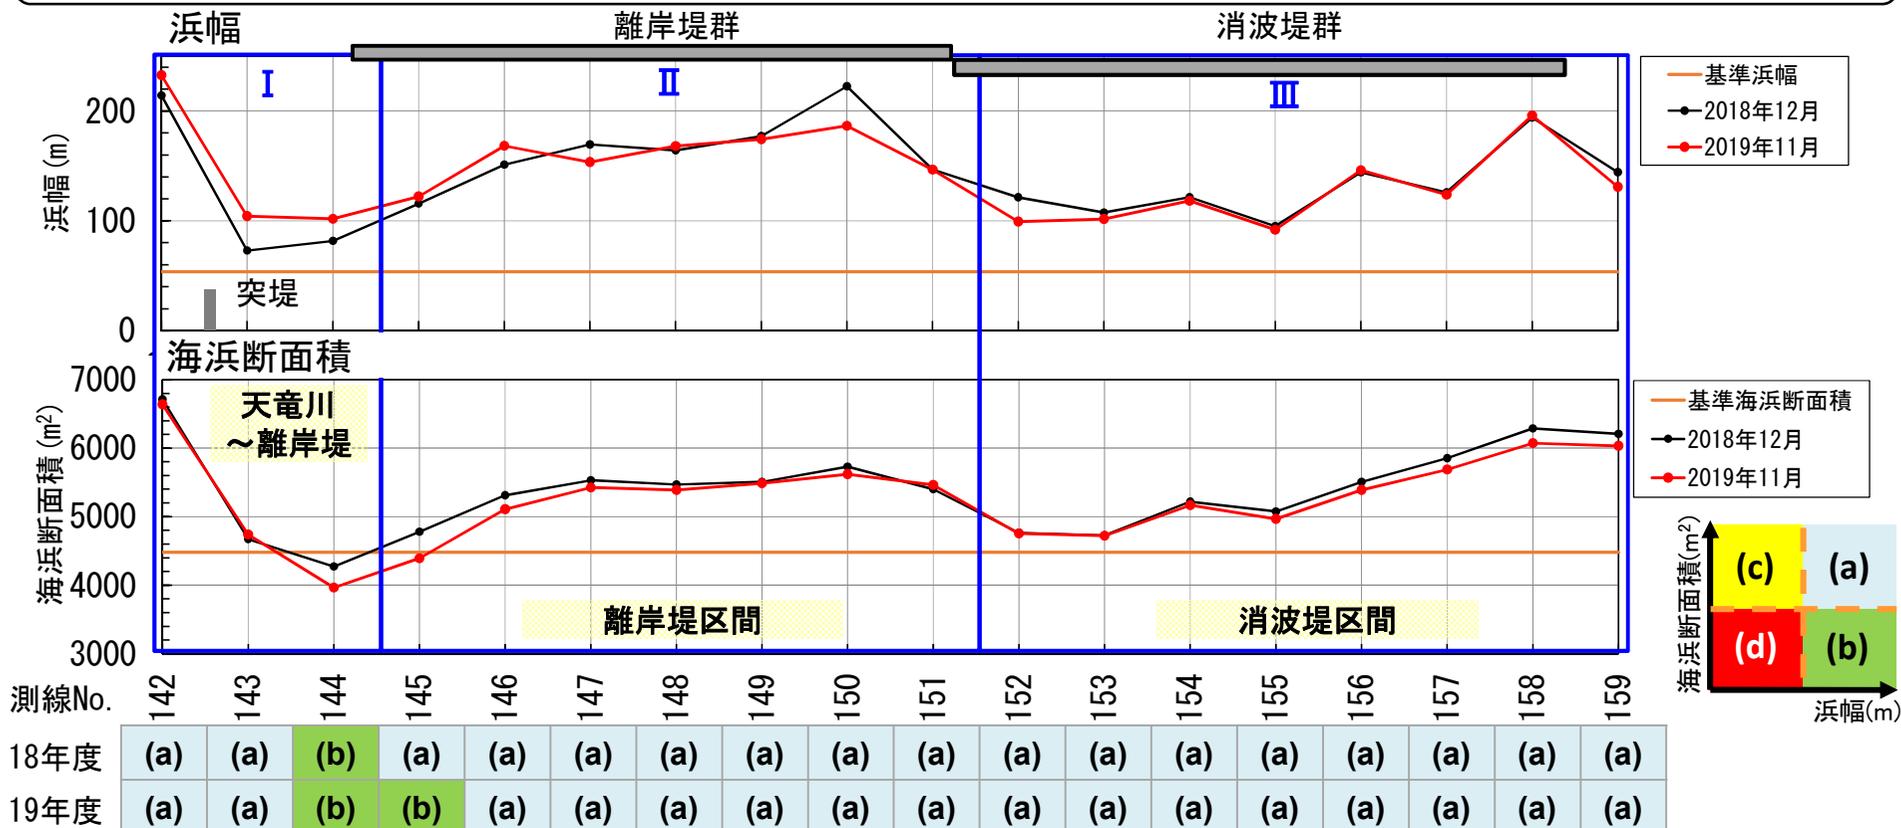
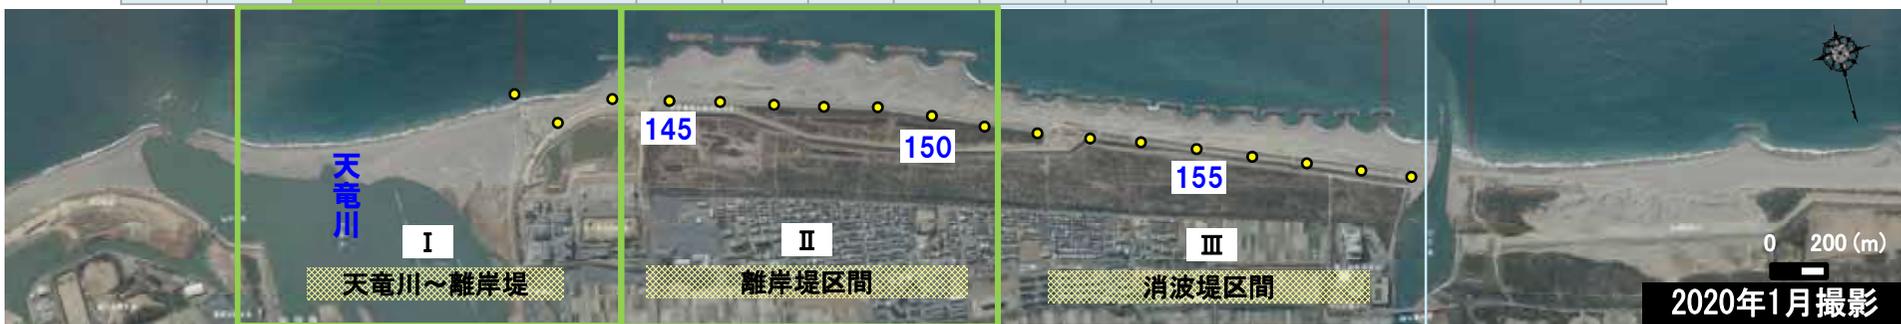
- 2019(R1)年はいずれの場所も浜幅が基準値を上回っている。
- 2019(R1)年は天竜川～離岸堤および離岸堤区間で、浜幅は基準値を上回るものの海浜断面積が基準値を下回る断面が存在する (No.144、145 : (b)評価)。

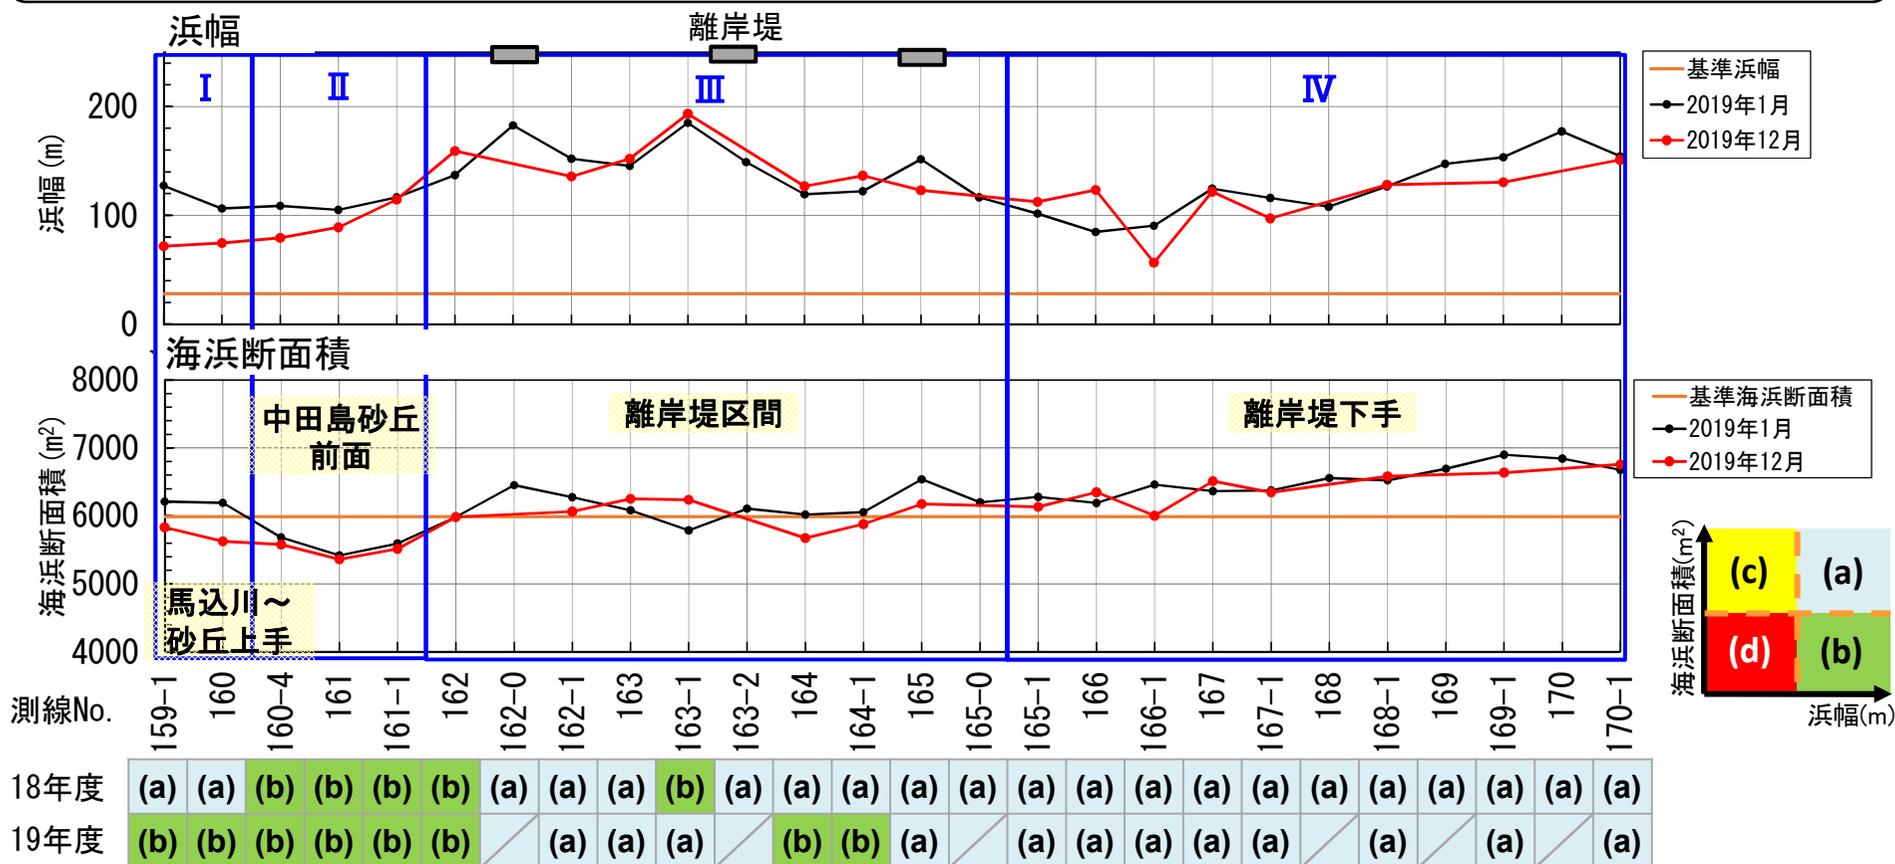
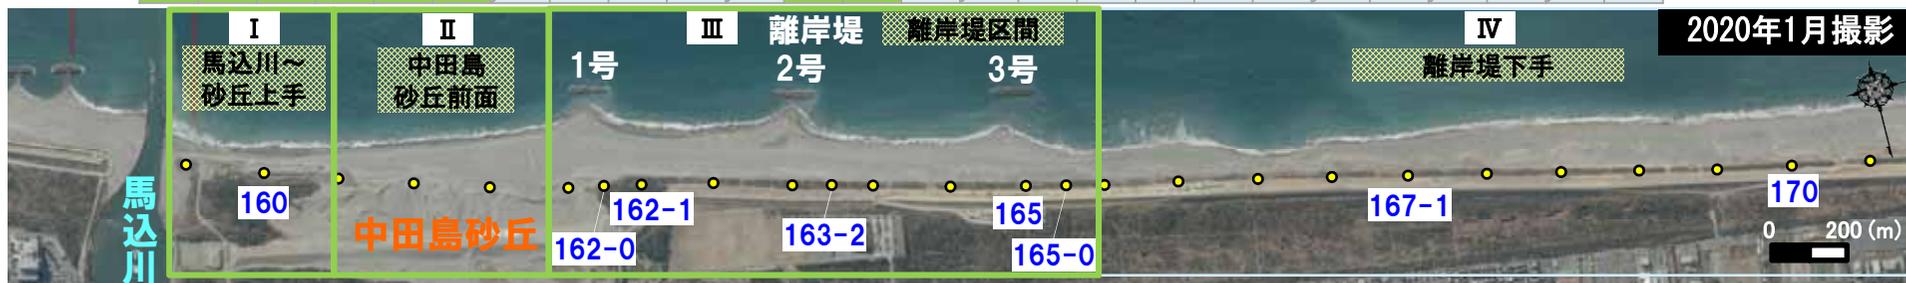
- 2019 (R1) 年はいずれの場所も浜幅が基準値を上回っている。
- 2019 (R1) 年は馬込川～砂丘上手、中田島砂丘前面、離岸堤区間では、浜幅は広いものの海浜断面積が基準値を下回っており (No. 159-1～162、164～164-1 : (b) 評価)、馬込川付近では(b)評価の測点が増加している。

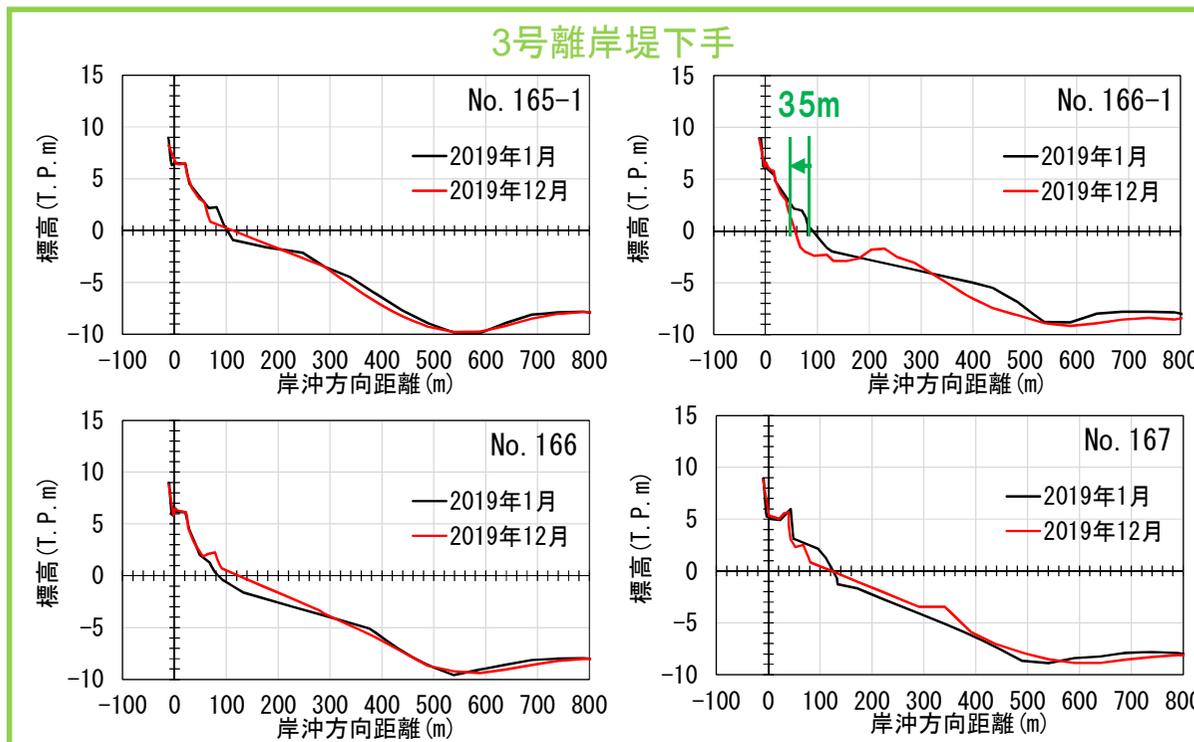
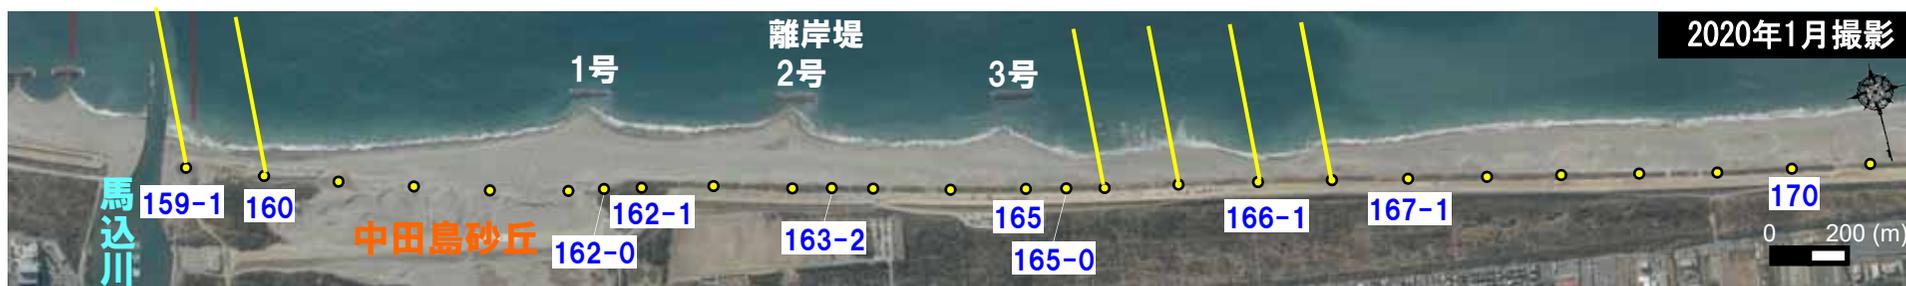
- 測量成果より、馬込川～中田島砂丘上手の範囲で1年間に30～55mの汀線後退が確認できる。No. 160では、T.P. -7m付近まで侵食していることが確認できる。
- 3号離岸堤下手600mに位置するNo. 166-1では1年間に35mの汀線後退が確認できる。その他周囲の断面では顕著な地形変化の傾向は見られない。

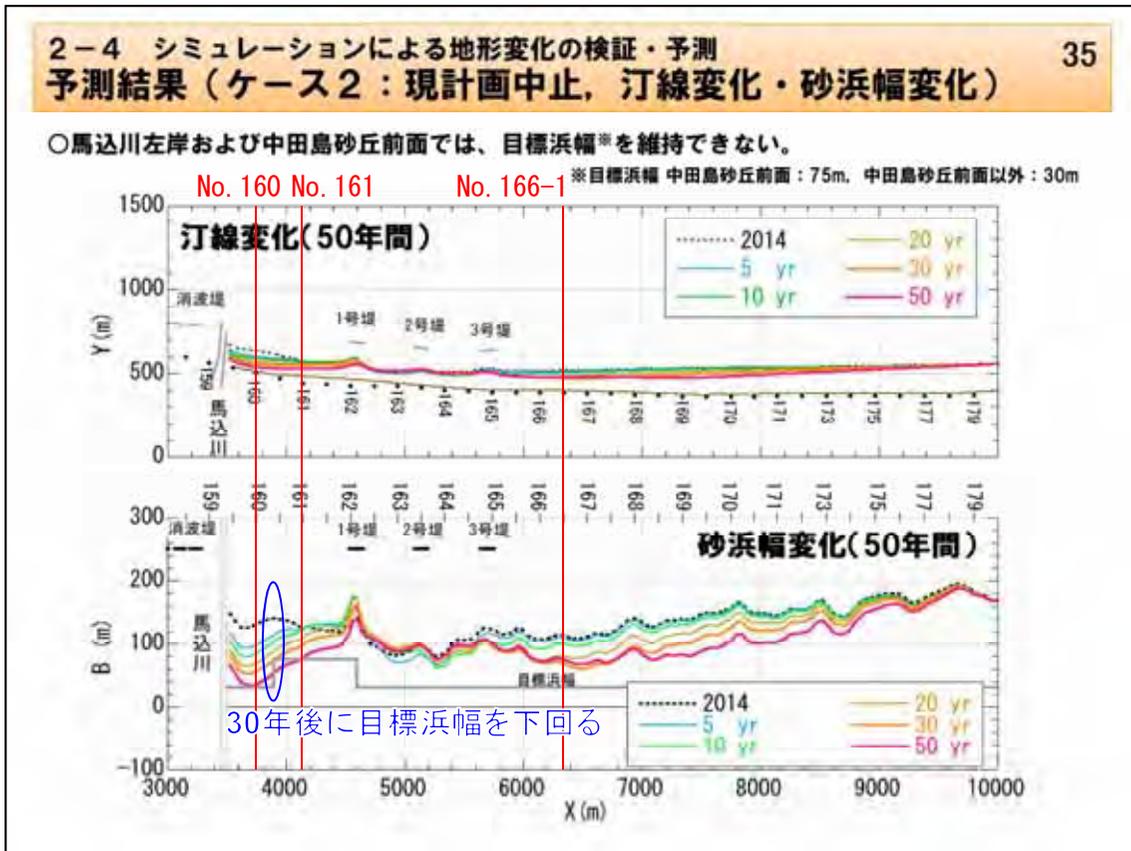
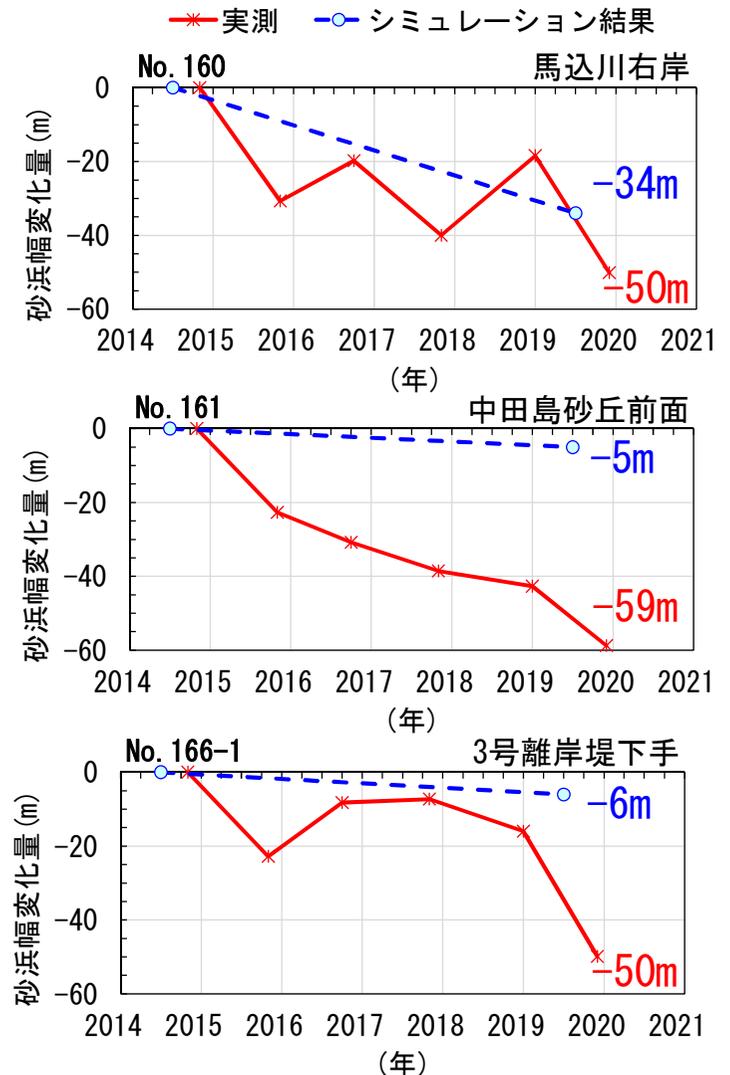
- 2014 (H26) 年の既往検討では、養浜を中止した場合でも20年後 (2034年) までは最も厳しい中田島砂丘前面のエリアでも必要浜幅を維持できる結果を示していた。
- 検討から5年経過した現在、シミュレーション結果より後退速度が大きくなっている。

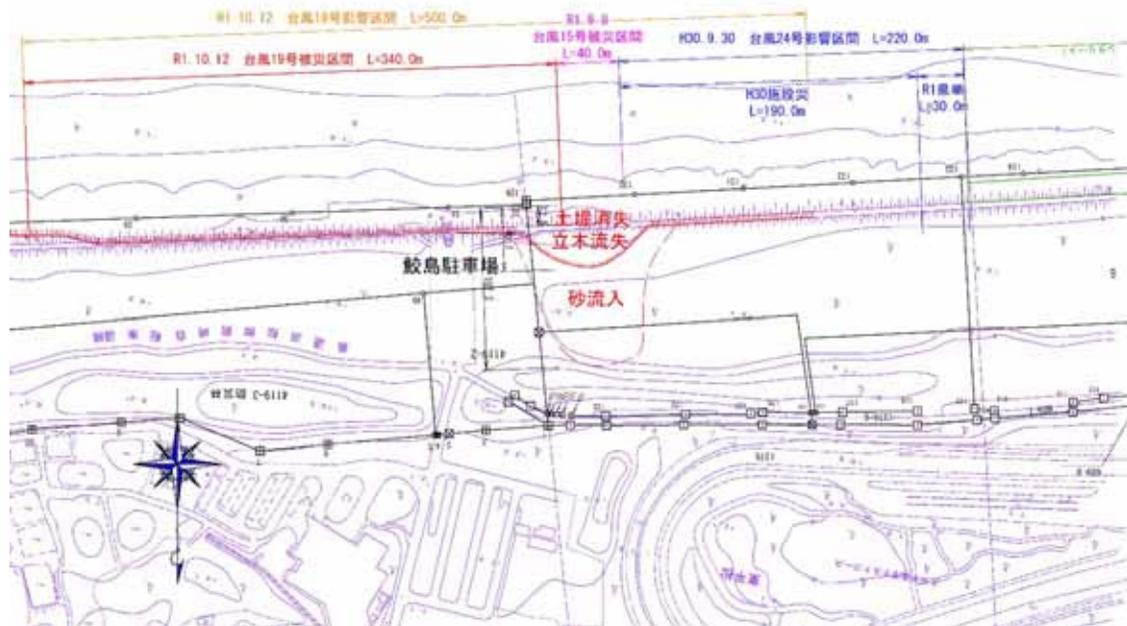
竜洋海岸6号離岸堤東側では2018(H30)年に被災した農林堤(土堤)の復旧工事を実施していたが、台風19号により工事区間を含む東側約900mの範囲で著しい侵食が生じた。

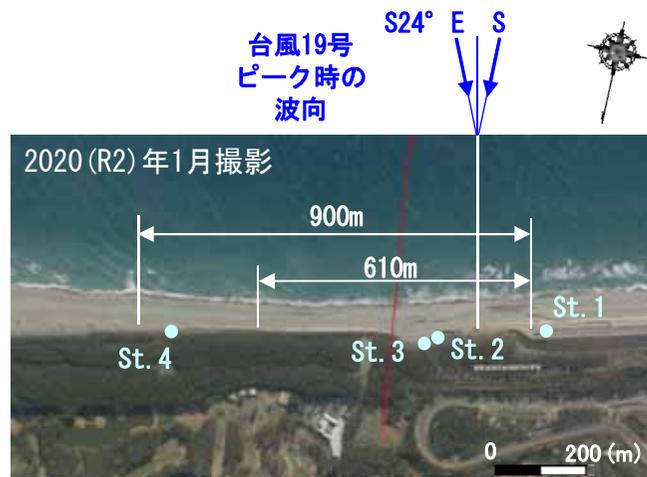
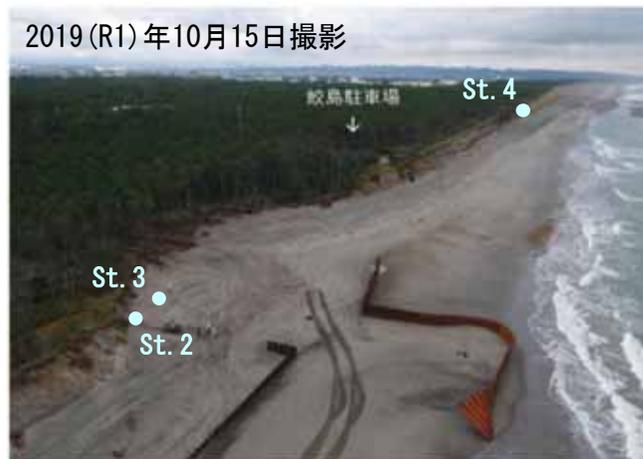
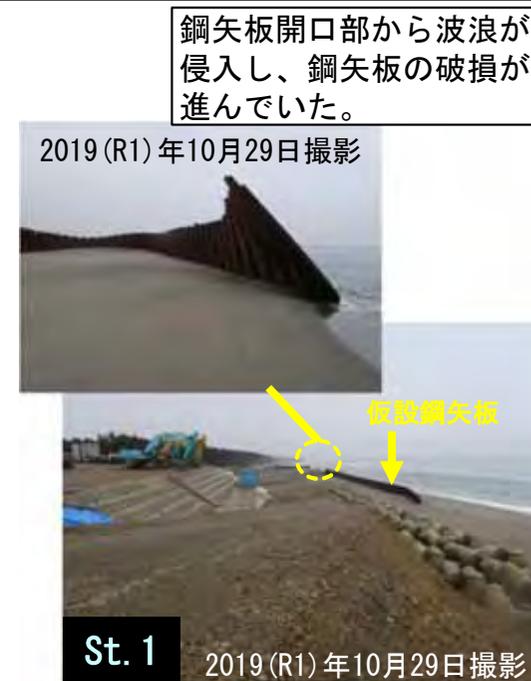
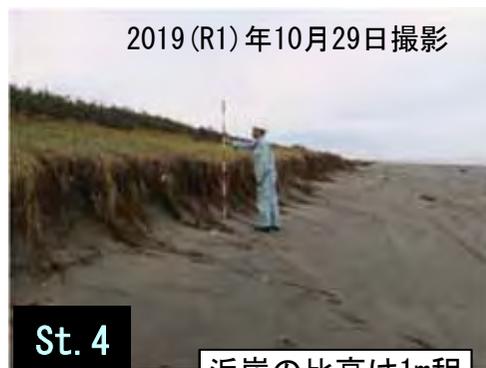
農林堤の復旧工事のために敷設された仮設鋼矢板の破損が進んでいた。また、一部区間では土堤が完全に削り取られ、平坦地が残されていた。浜崖の比高は東に行くほど小さくなっている。

浜崖の比高は1m程度と西側に比べて小さい。

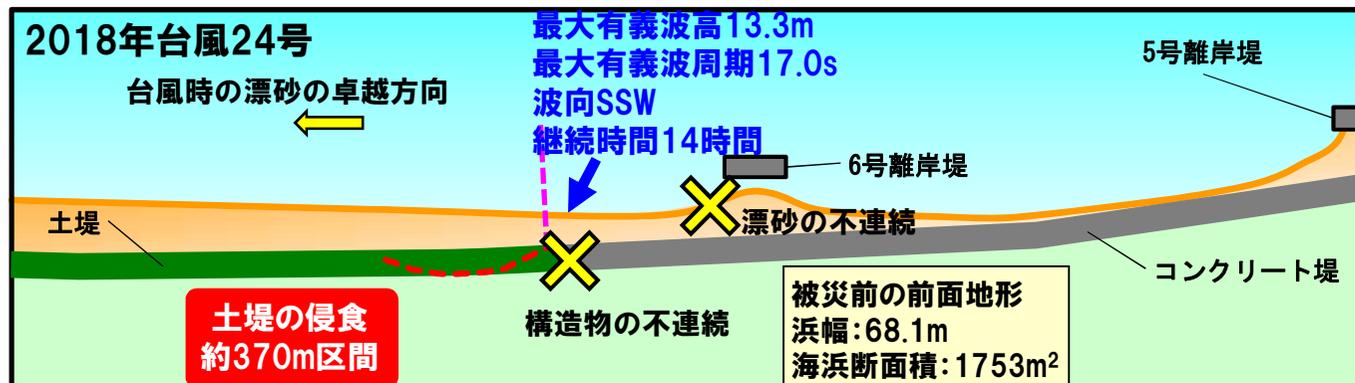
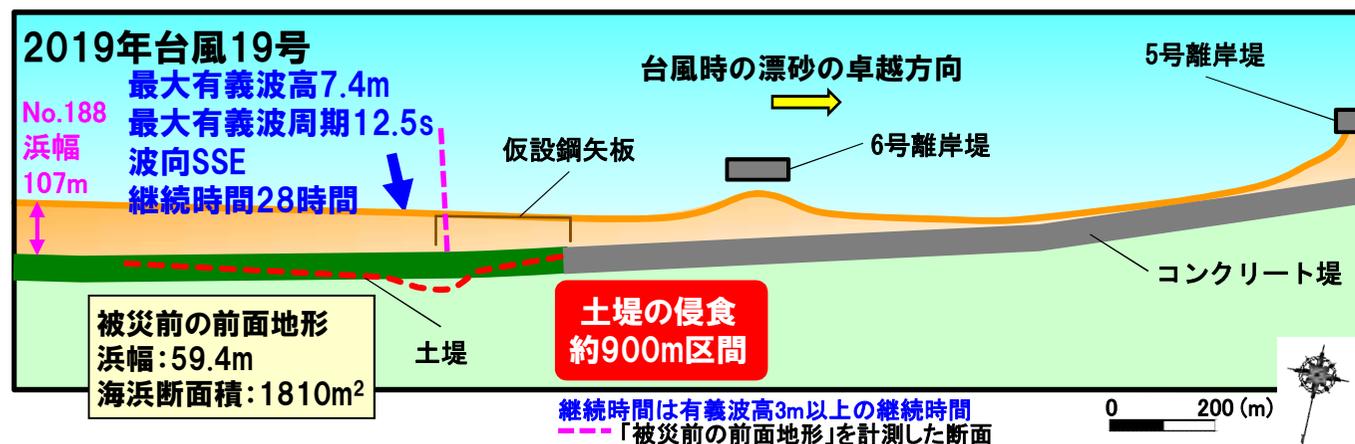
- 2018 (H30) 年台風24号時は、6号離岸堤東側に位置するコンクリート堤の東端から370m区間の土堤が侵食された。このとき、漂砂の卓越方向は東向きであった。
- 被災原因としては、被災箇所の漂砂の卓越方向上手側で離岸堤により漂砂の不連続が生じ、土砂の供給が著しく減少したことと、被災箇所がコンクリート堤に隣接していたことが考えられる。
- 2019 (R1) 年台風19号では、高波の波向が通常とは異なり、逆向きの漂砂が卓越したと考えられる。被災箇所の漂砂の上手側にあたる東側測線No. 188では、浜幅が被災9か月前の2019 (R1) 年1月時点で100m以上あり、離岸堤等沖合構造物やコンクリート堤も存在しない。

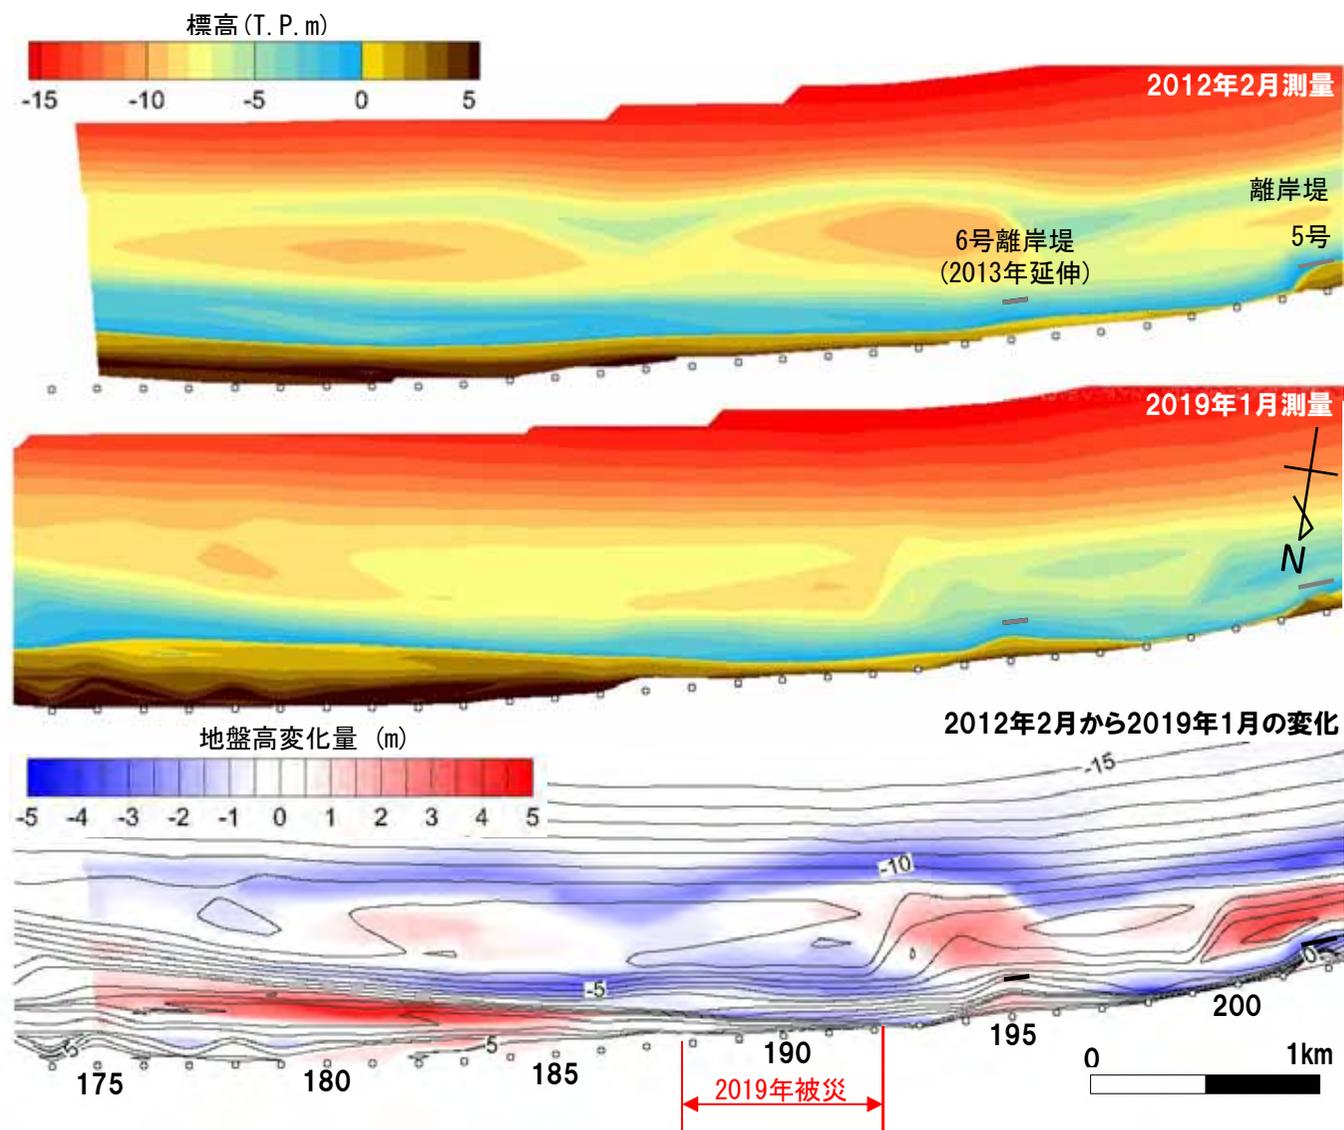
- 2019 (R1) 年1月の竜洋海岸の海底地形を6号離岸堤延伸前の2012 (H24) 年2月と比較すると、6号離岸堤周辺で堆積が、今回被災箇所である6号離岸堤東側の陸域 \sim -10mおよび全沿岸の-8 \sim -10mで侵食が見られる。

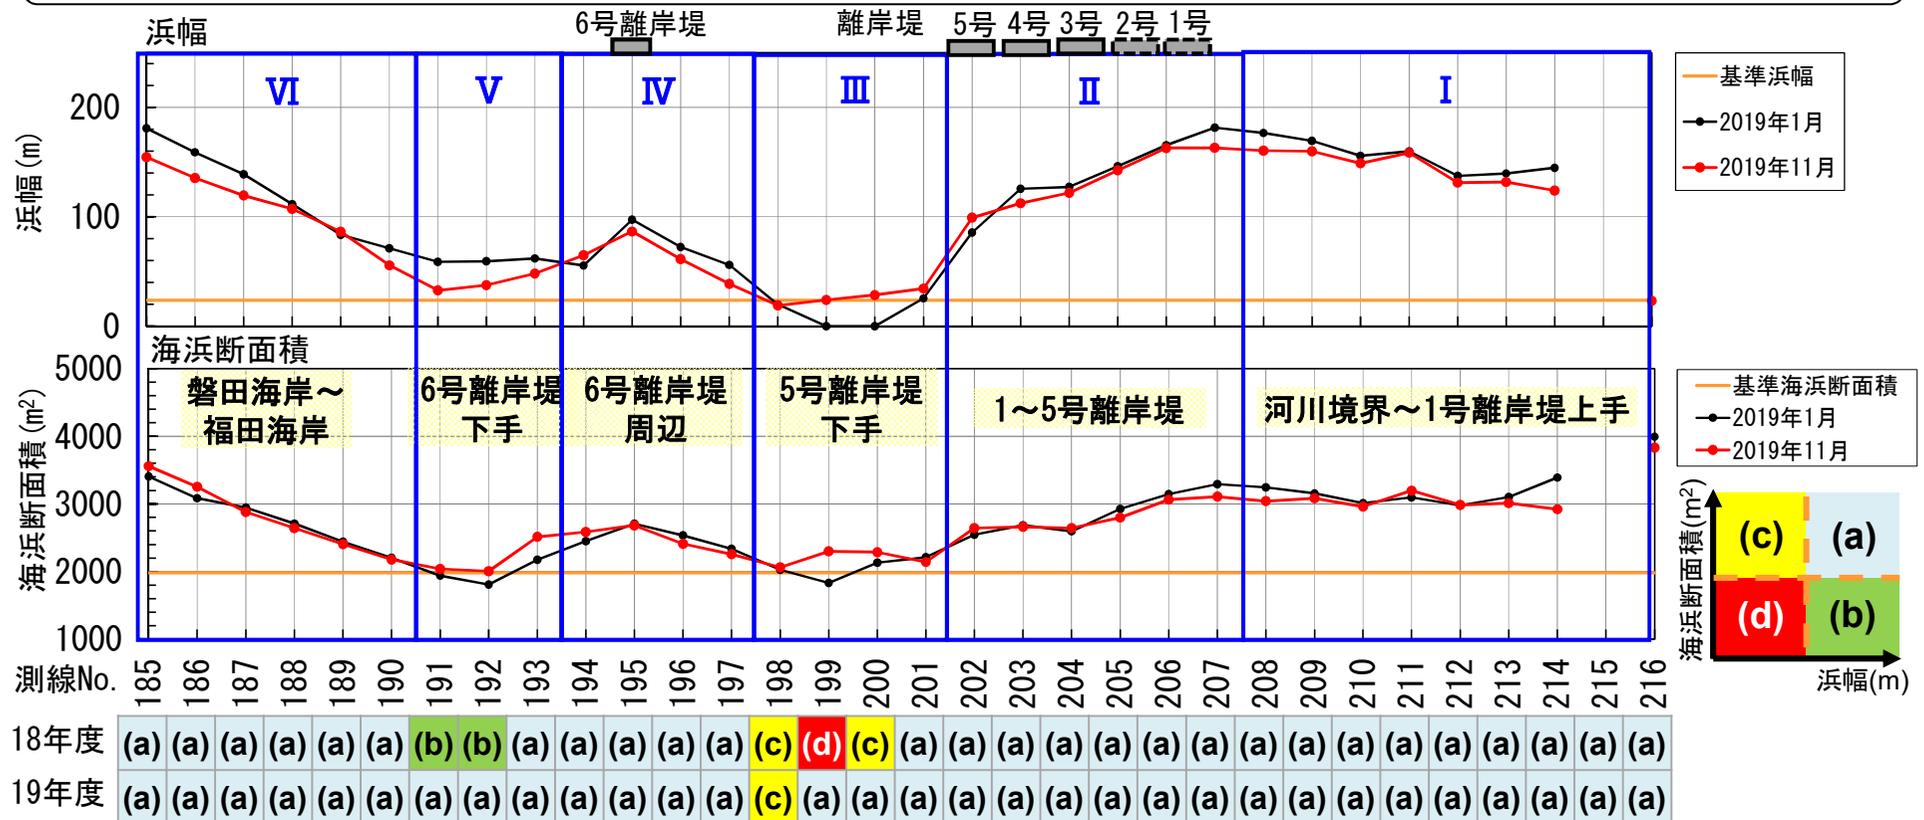
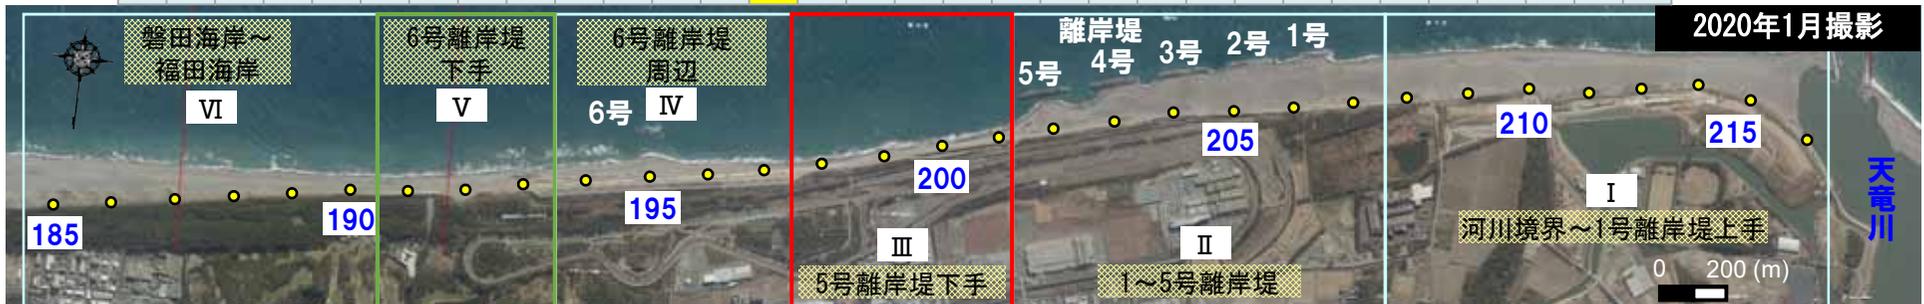
- 2019 (R1) 年の台風19号では、2018 (H30) 年度の測量成果で海浜断面積が基準値を下回ると判定された箇所 (No. 191、No. 192 : (b) 評価) で土堤の被災が見られた。
- 破堤区間の東寄りのNo. 189~190は十分な浜幅を確保しており、海浜断面積も基準値を上回ったが、背後地で浜崖が見られた。

- ・ 台風19号では、浜幅・海浜断面積指標に基づく安全度評価により浜幅が基準値を上回るが海浜断面積が基準値を下回った箇所でも農林堤の被災が生じた。なお、浜幅・海浜断面積指標が基準値を上回っている箇所でも浜崖が生じていた。
- ・ 6号離岸堤東側の沖で侵食が進行し、波浪が減衰せずに沿岸に来襲したことが被災要因であると考えられる。
- ・ このように、竜洋海岸6号離岸堤東側に被災リスクがあることを海岸管理者、保安林管理者が共通して認識し、今後の対応を協議していく。

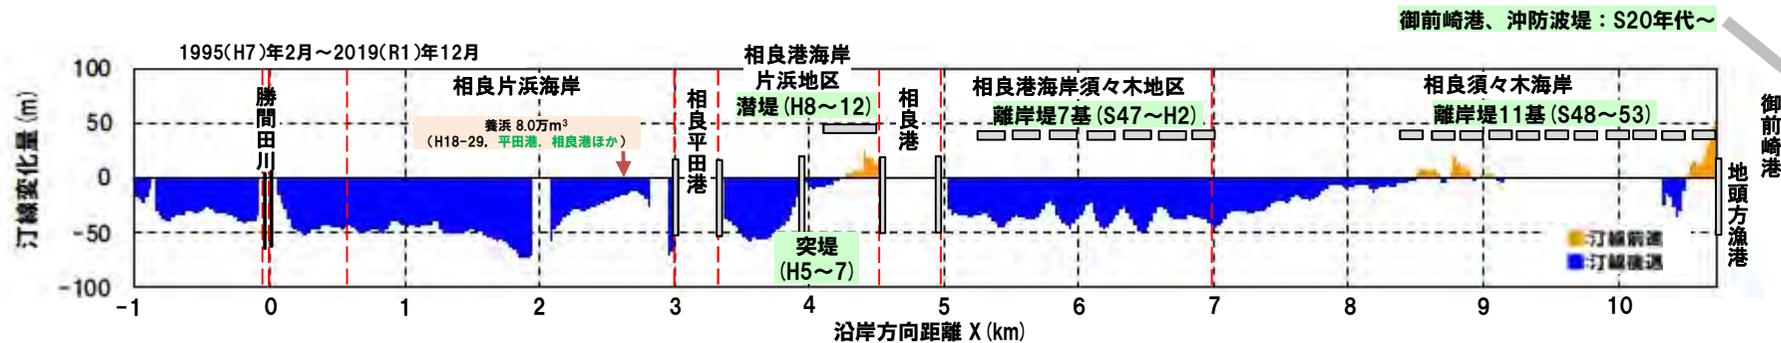
■1995 (H7) 年2月～2019 (R1) 年12月 (25年間) の汀線変化

御前崎港防波堤遮蔽域および相良須々木海岸離岸堤背後の一部で前進、相良港海岸～勝間田川は相良港海岸片浜地区潜堤背後を除き後退

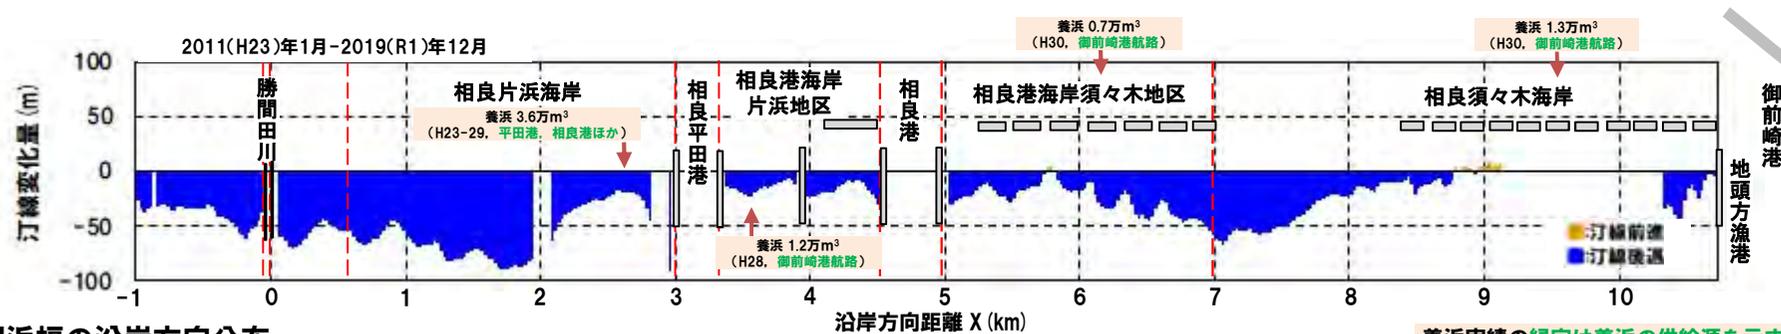
■2011 (H23) 年1月～2019 (R1) 年12月 (9年間) の汀線変化

相良須々木海岸離岸堤背後は概ね安定しているが、それ以外はほぼ全域で後退

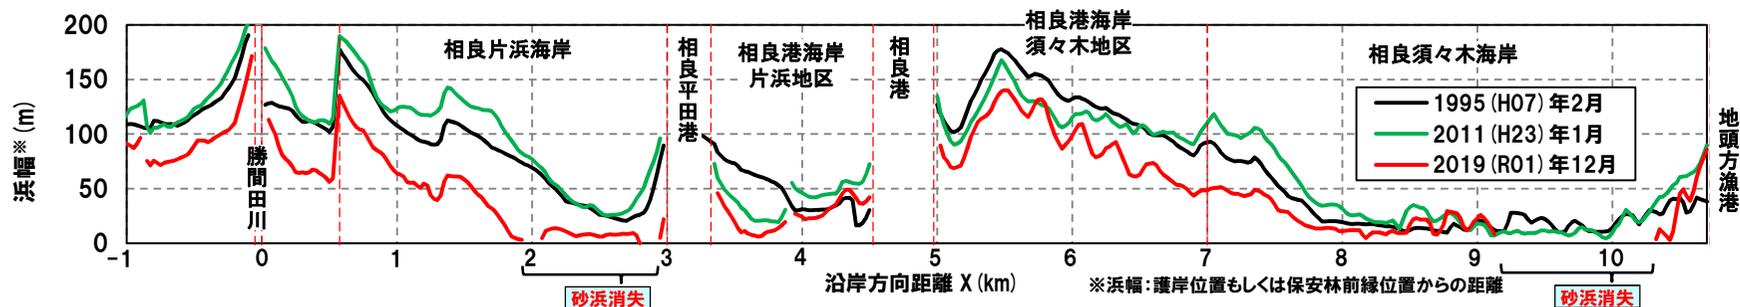
■浜幅の沿岸方向分布

相良片浜海岸、相良須々木海岸の一部で砂浜消失

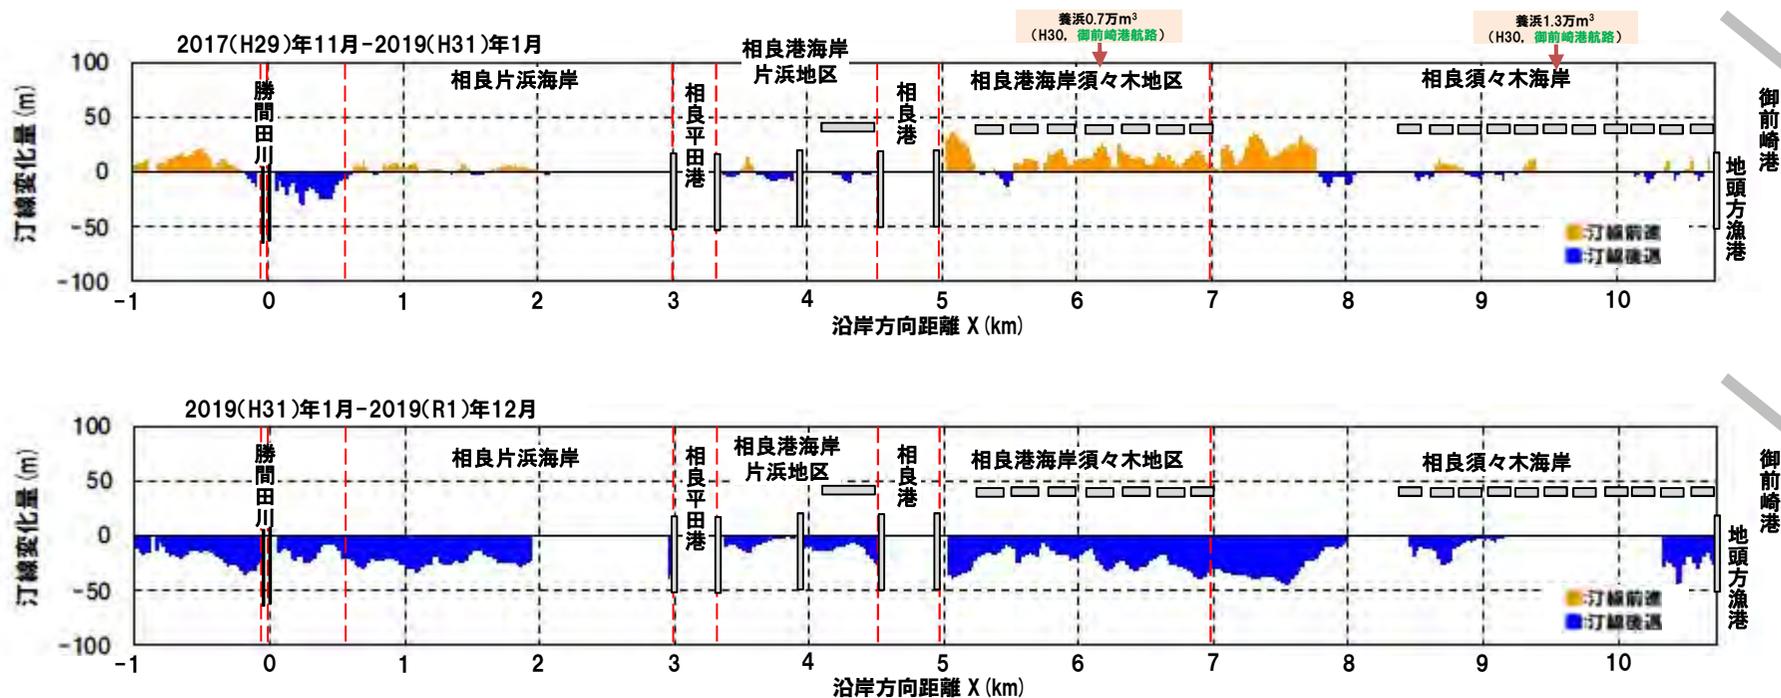
■ 2017 (H29) 年11月～2019 (H31) 年1月 (1年間) および2019 (H31) 年1月～2019 (R1) 年12月 (1年間) の汀線変化

2019(H31)年1月～2019(R1)年12月は全域で汀線後退が顕著

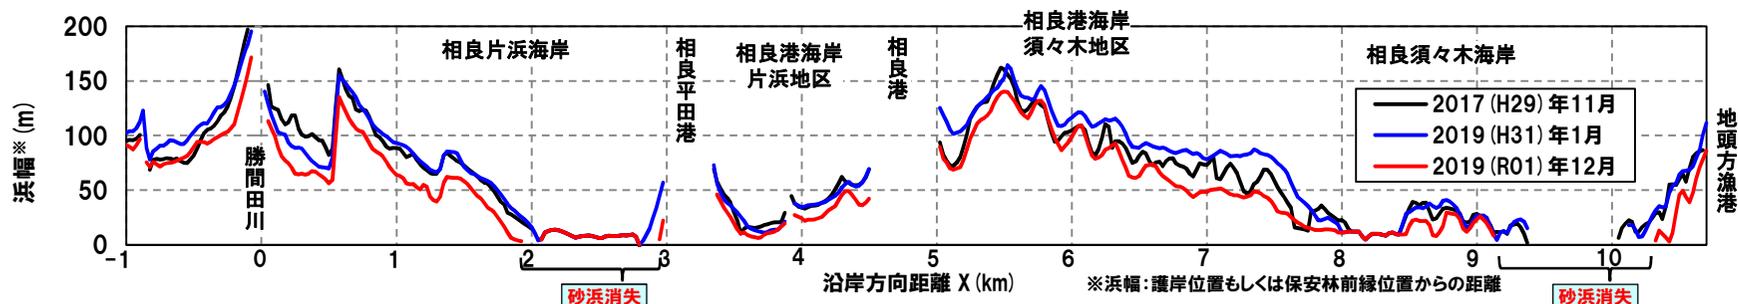
■ 浜幅の沿岸方向分布 (2017年～2019年)

相良片浜海岸、相良須々木海岸の一部区間で砂浜消失、2019(R1)年12月は砂浜消失範囲が拡大

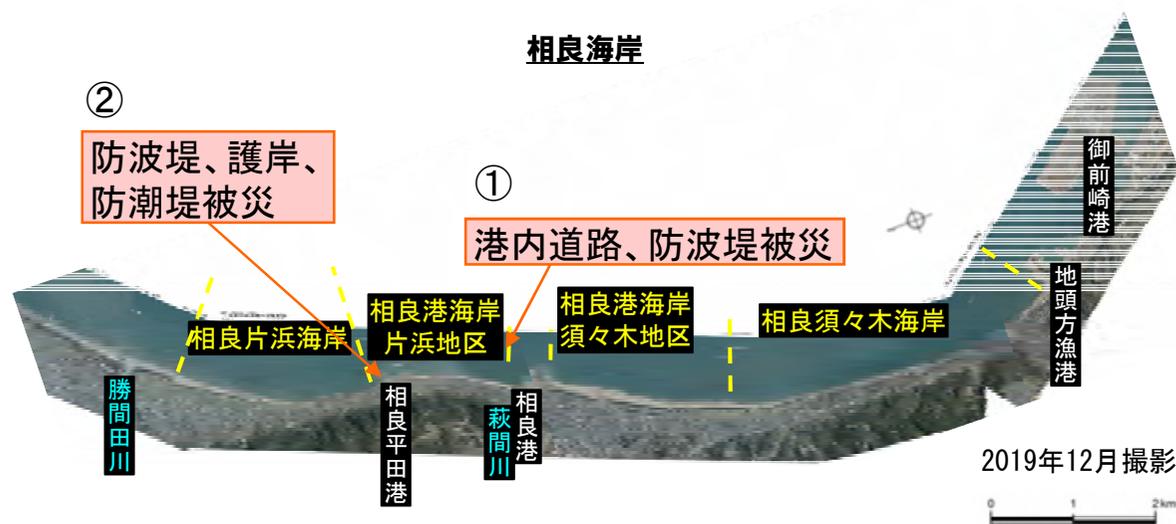
相良海岸では、10月の台風19号により相良港相良地区および相良港平田地区で被災が見られた。
