# 第19回 遠州灘沿岸侵食対策検討委員会 検討資料

平成28年1月19日  
静岡県

# 1. 浜松篠原海岸侵食対策の今後の方針

## 1-1 浜松篠原海岸の侵食対策の計画 (1) 計画の概要

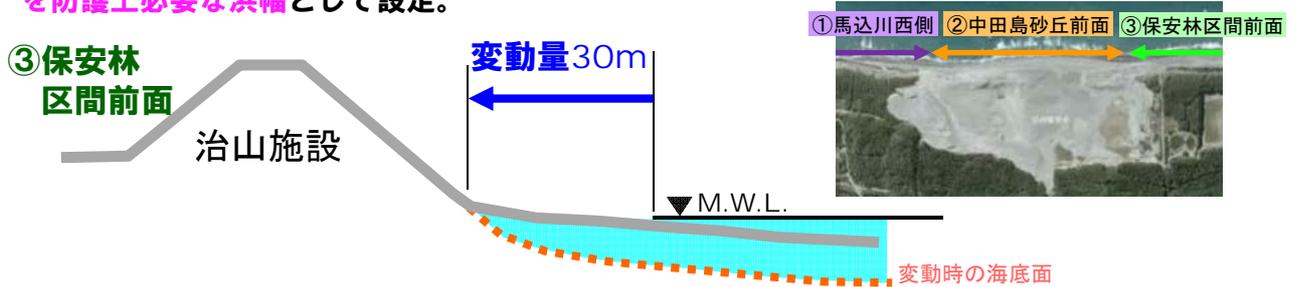
短期的に汀線後退が生じても土堤などの防護施設が侵食被害を受けないだけの浜幅を確保する  
変動量30m→必要浜幅30m以上

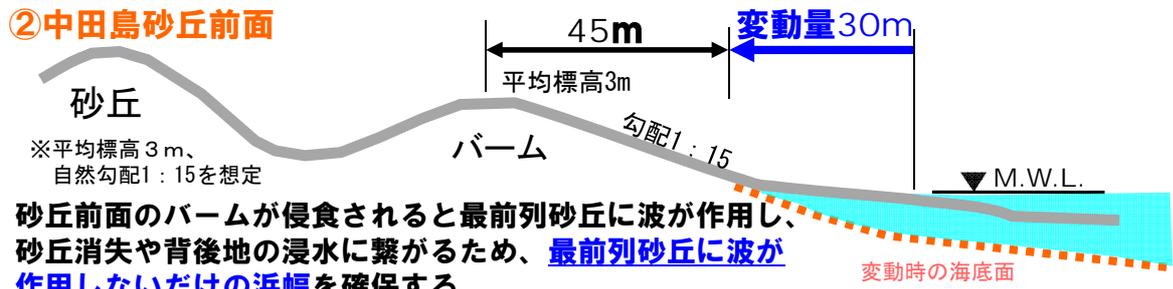
砂丘前面のバームが侵食されると最前列砂丘に波が作用し、砂丘消失や背後地の浸水に繋がるため、**最前列砂丘に波が作用しないだけの浜幅**を確保する

バームから汀線までの距離45m+変動量30m→必要浜幅75m

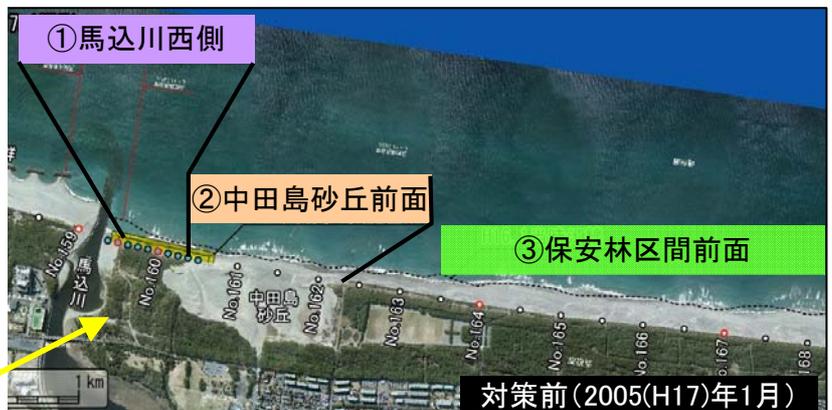
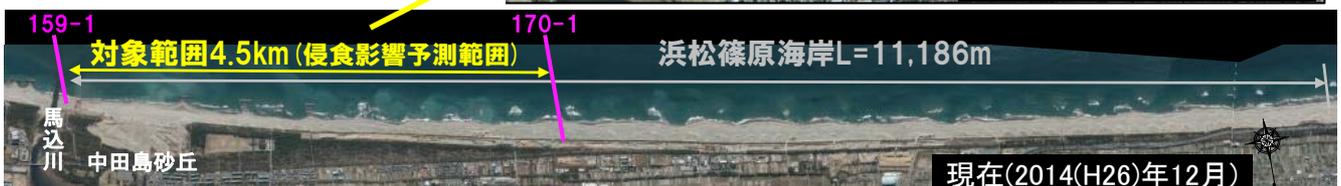
○エリアを3区分し、防護上必要な最低限の浜幅を設定

- ①馬込川西側（現養浜箇所） 30m  
・・・侵食が進行し砂浜が消失した区間
- ②中田島砂丘前面 75m  
・・・侵食が進行し、砂丘消失が危惧されている区間
- ③保安林区間前面 30m  
・・・砂浜は広いが、今後侵食が波及することが予測されている区間

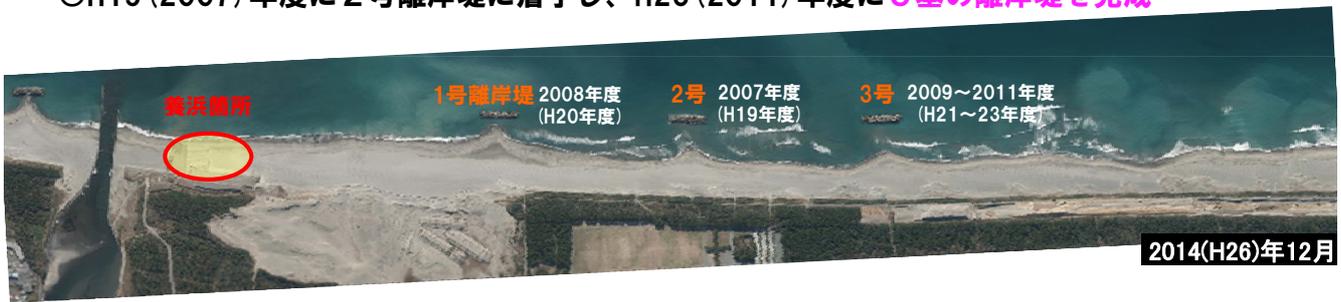
○H19(2007)年度に2号離岸堤に着手し、H23(2011)年度に**3基の離岸堤を完成**

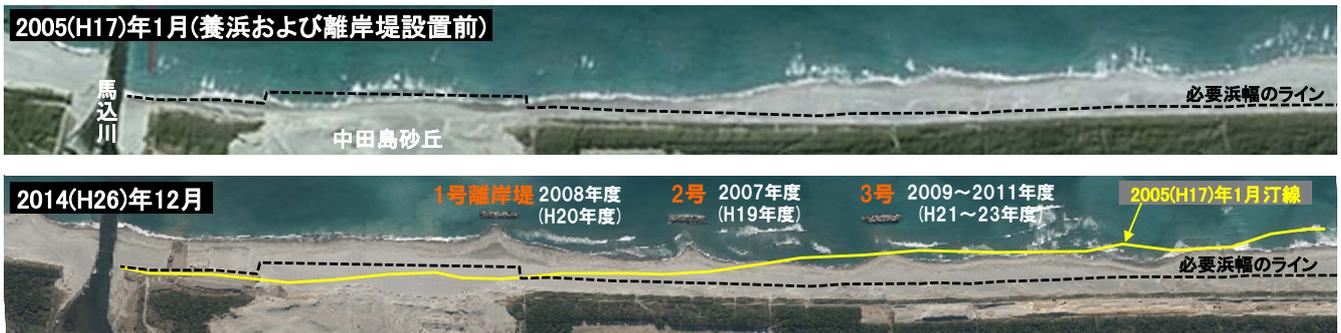
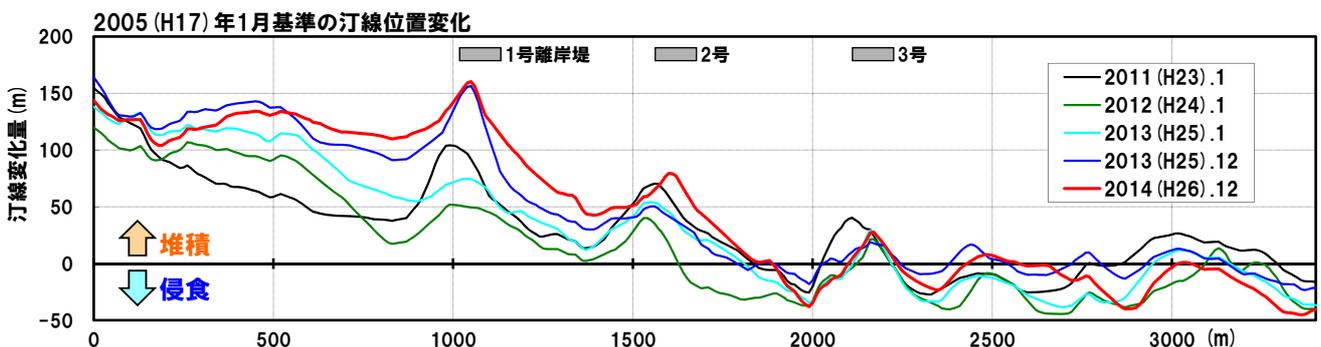
○事業実施(養浜・離岸堤)により、**馬込川河口右岸～3号離岸堤上手までは汀線が前進**

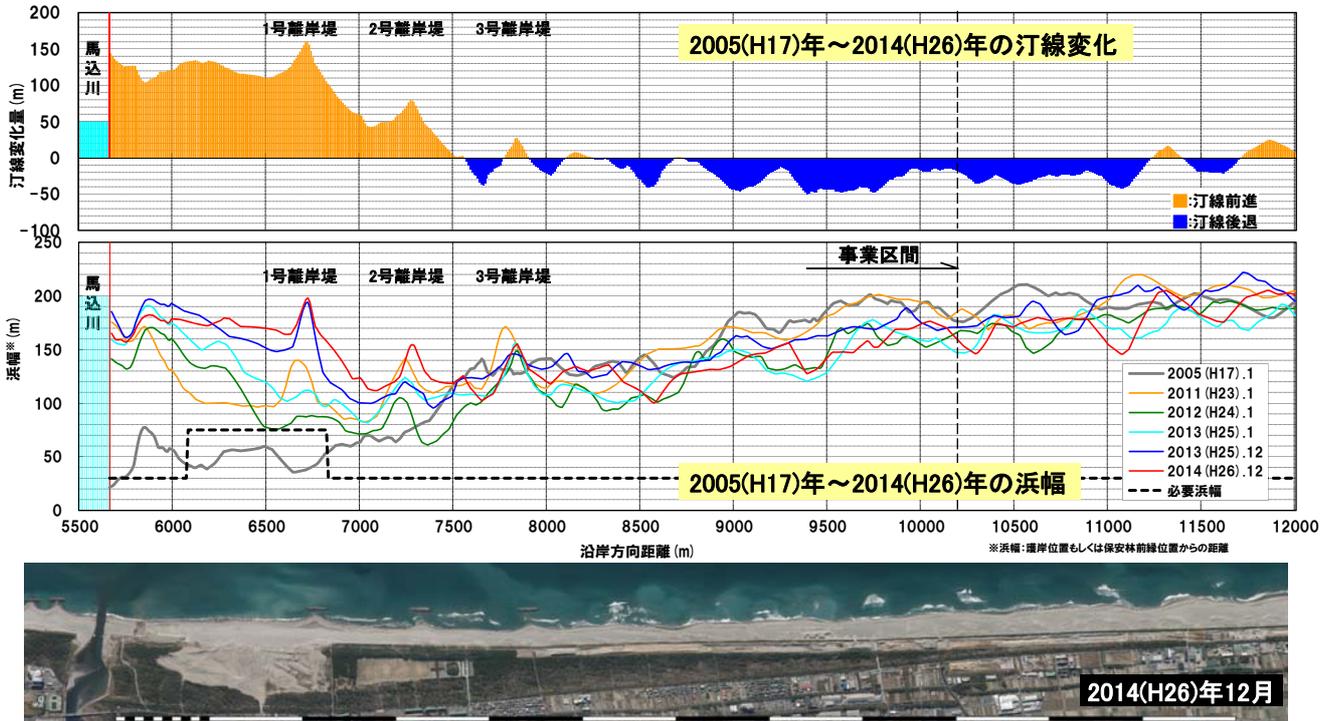
- 3号離岸堤下手は汀線後退が見られるが、浜幅100m程度を確保
- 事業区間全体で計画時に設定した防護上必要な最低限の浜幅を確保

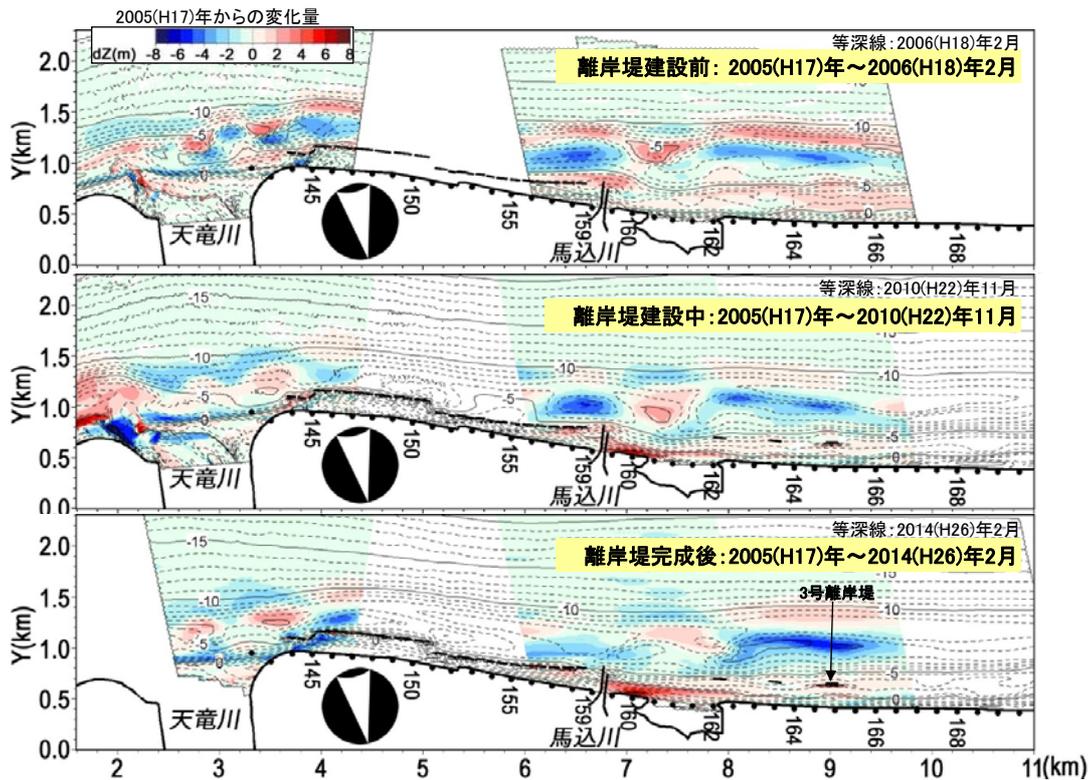
- 馬込川右岸側では養浜の効果による堆積が顕著である。また、離岸堤陸側も堆積が生じている
- 離岸堤沖側では離岸堤建設前より侵食域が形成されており、徐々に侵食が進行している

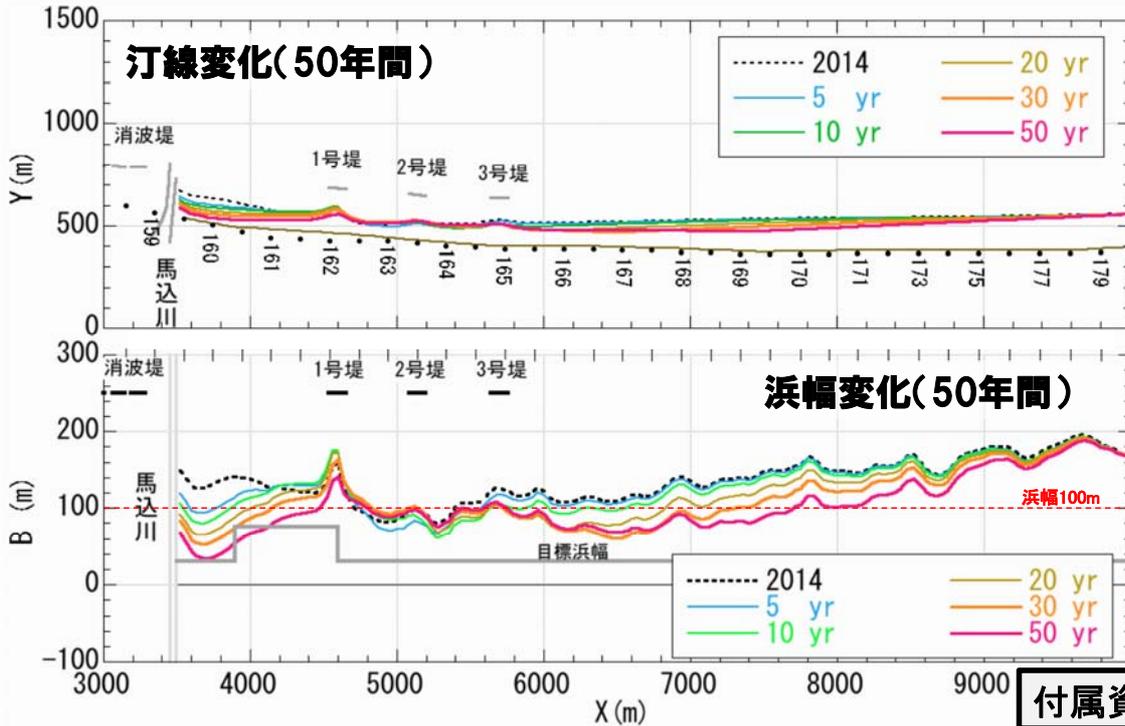
○養浜を中止した場合の等深線変化モデルによる将来地形の予測計算結果では、馬込川右岸、中田島砂丘前面および3号離岸堤下手側で汀線の後退が進行し、30年後には中田島砂丘前面のエリアで必要浜幅を維持できない。

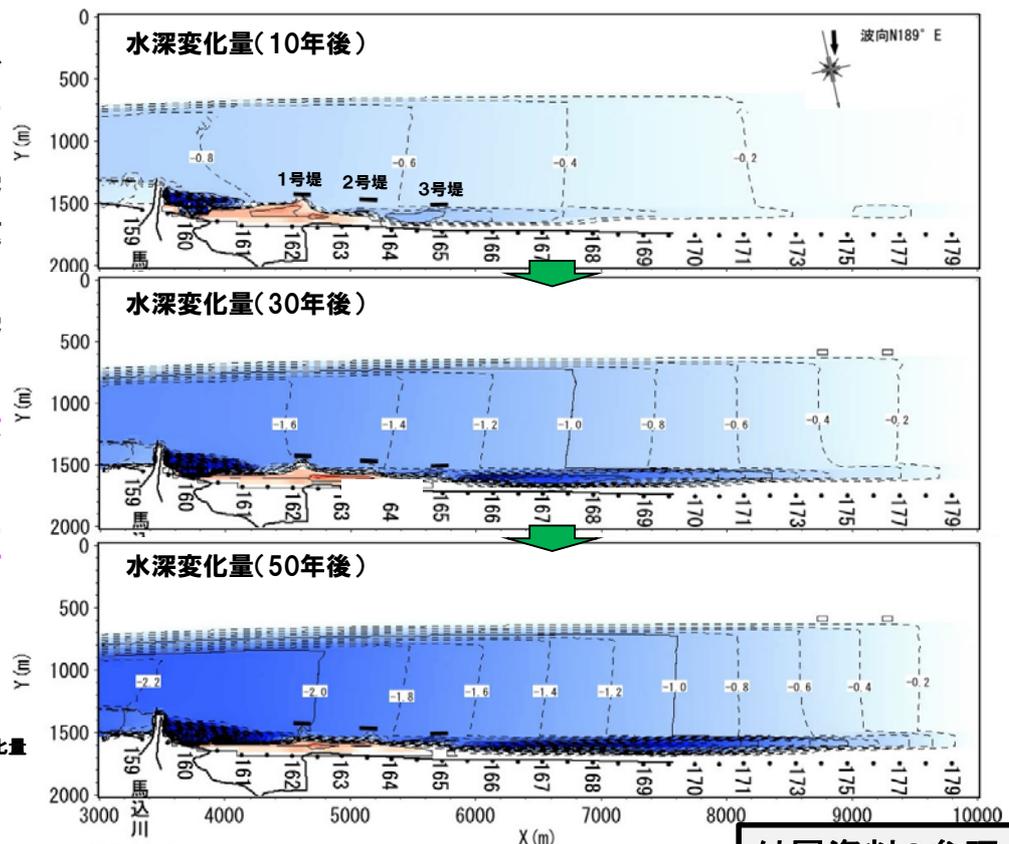
- 養浜を中止した場合の等深線変化モデルによる将来地形の予測計算結果では、馬込川右岸付近の侵食により流出した土砂の一部が離岸堤背後に堆積するが、それ以外の箇所では侵食が進行する。
- 前面海域の侵食は全体的に西側に拡大していく。
- 特に、3号離岸堤下手側の汀線付近の深掘れが進行し、汀線は大きく後退していく。

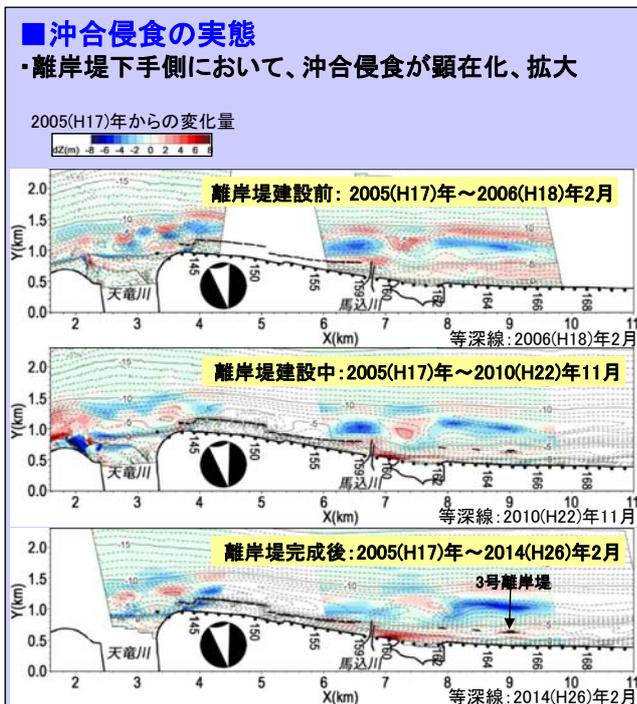
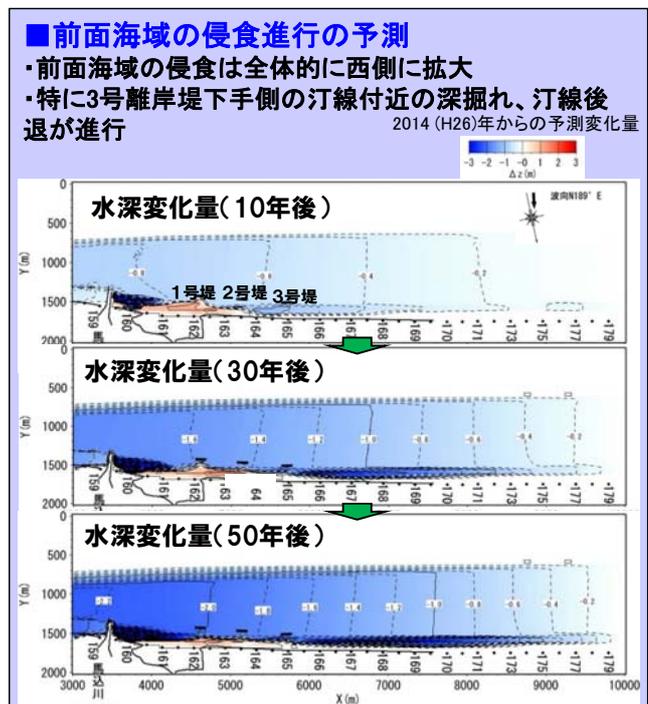
- 計画当初想定していなかった沖合侵食が進行した。
- 前面海域の深み(沖合侵食、汀線付近の深掘れ)の西側への拡大が顕在化した。
- 侵食の進行が予測される範囲は、弱点部である構造物端部(3号離岸堤)下手側である。

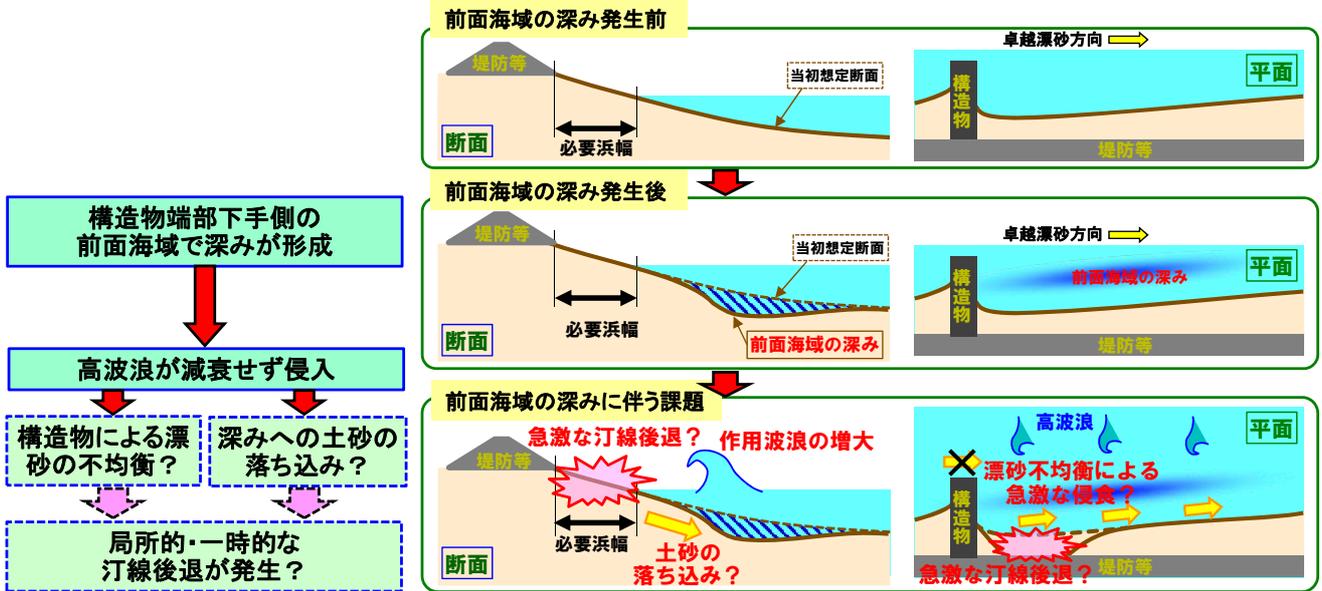
- 前面海域に深みが形成されると、高波浪が減衰せず砂浜に作用する。
- 高波浪により攪拌された土砂が深みに落ち込みやすくなることも考えられる。
- また、構造物端部の下手側では、高波浪時には波向によっては極端な漂砂不均衡が生じることも考えられる。
- これらの条件が重なり、必要浜幅以上に局所的・一時的な汀線後退が生じ、背後の堤防等が被災することが懸念される。

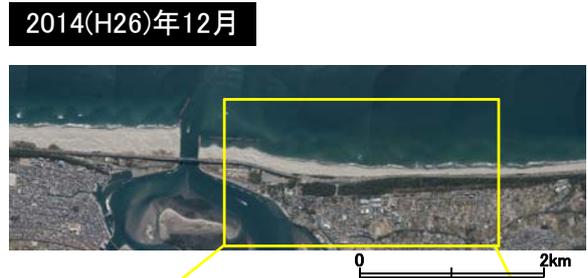
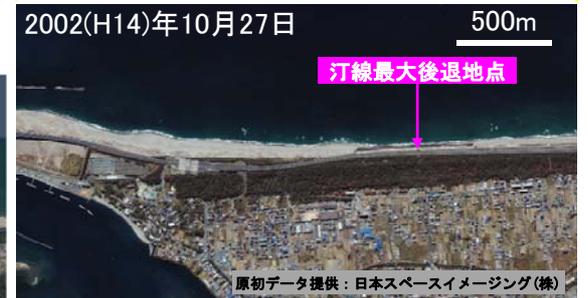
等深線図(2002(H14)年10月) (空中写真:2014(H26)年12月)

- 2002(平成14)年7月から8月にかけて、今切口西側(卓越漂砂の下手側)に位置する新居海岸において急激に侵食が進行し、背後の浜名バイパスの土台が部分的に露出した。

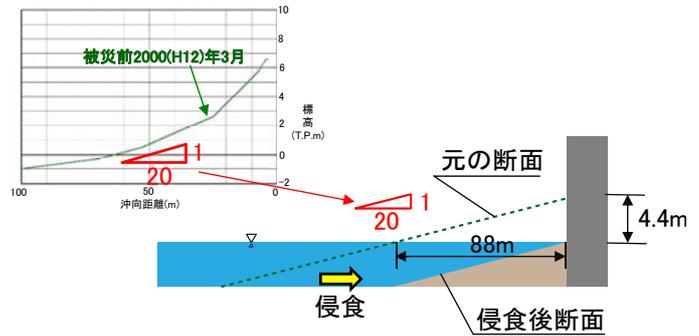
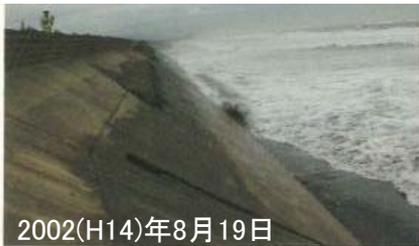
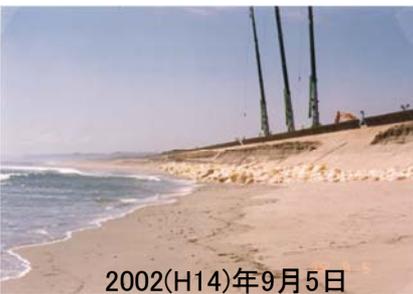
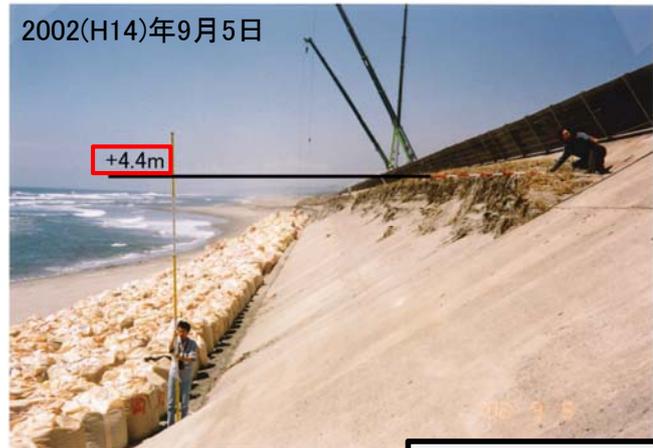
- 2002(平成14)年の新居海岸における局所的侵食では砂丘高は4.4m程度以上、低下した。前浜勾配は1/20と推定されるため、汀線後退量は88mとなる。

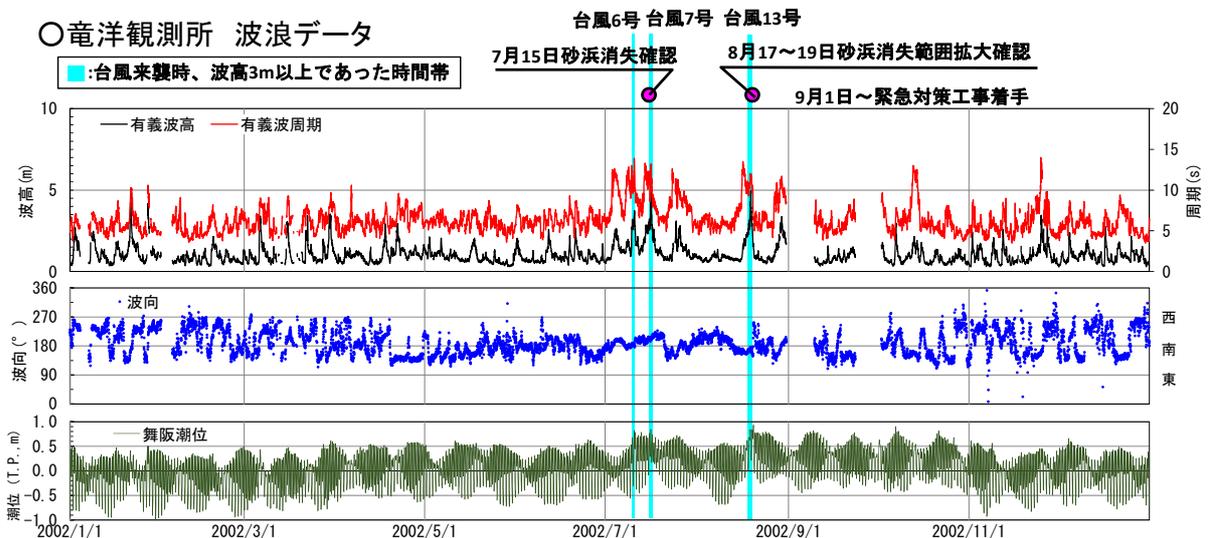
○竜洋観測所 波浪データ

- 2002(平成14)年の新居海岸における被災前後には台風が3つ来襲した。竜洋海岸における最大有義波高、最大有義波周期はそれぞれ下表に示すとおりである。

台風	有義波高	有義波周期	最大値観測時刻	有義波高3m以上の継続時間
台風6号	3.73m	12.2s	7/10 22:00	8時間
台風7号	6.46m	12.9s	7/16 11:00	14時間
台風13号	4.96m	12.0s	8/19 6:00	17時間

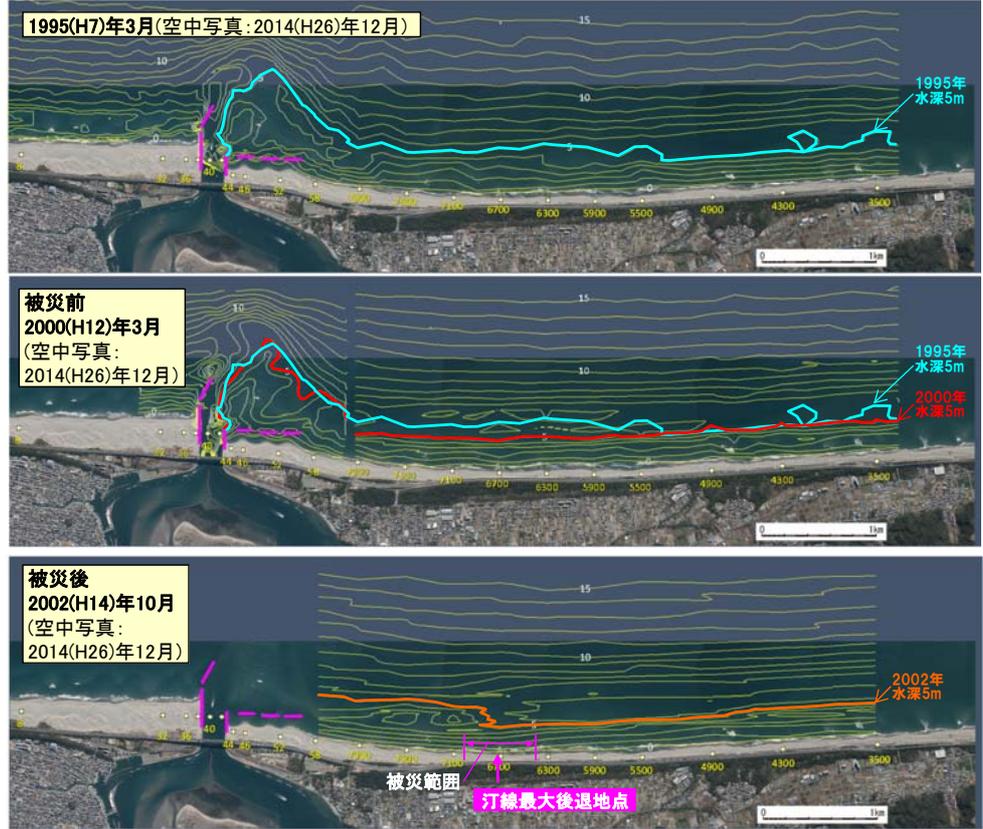
■等深線の経年変化

- 被災前の新居海岸の等深線変化を見ると、経年的に前面水深が深くなっており、被災時には前面に深みが形成されていた。

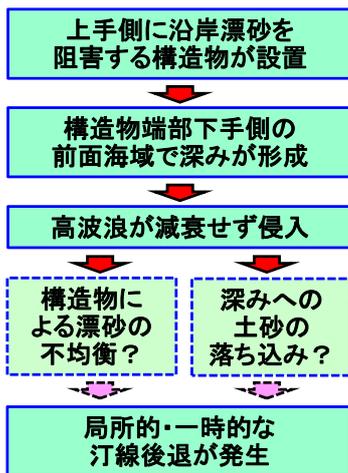
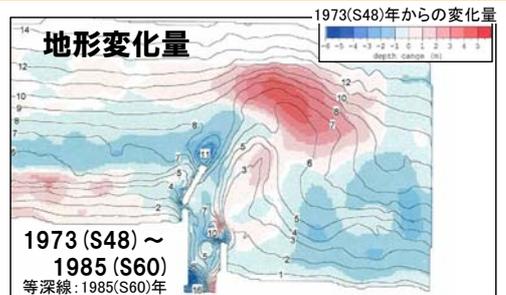
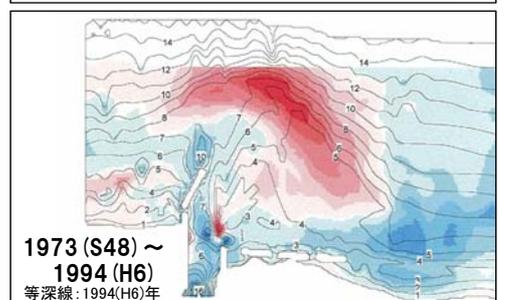
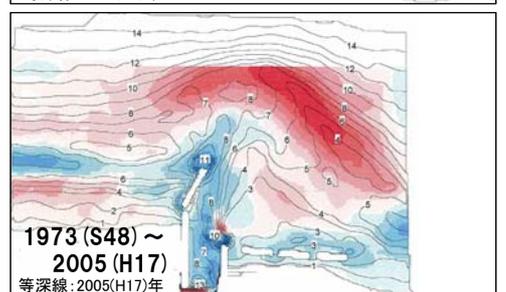
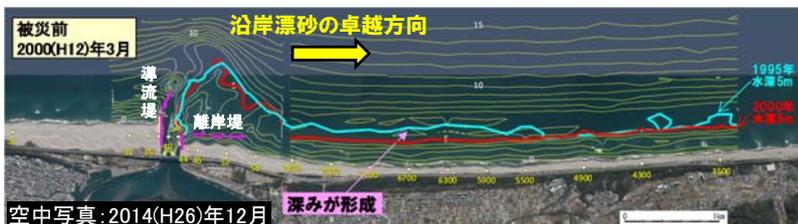
- 前面海域で深みが形成
  - 被災時(2002(H14)年)の新居海岸では、卓越漂砂の上手側に構造物(導流堤・離岸堤)があり、かつ、退潮流の影響もあり、河口を回り込む土砂が十分に到達していなかったと推定される。
  - このような供給土砂の不足により侵食が進行し、深みが形成。
- 高波浪による想定以上の侵食
  - 高波浪等の影響により局所的・一時的に想定以上の侵食が発生。
  - 原因のひとつとしては、構造物による漂砂の不均衡や深みへの土砂の落ち込みが考えられる。

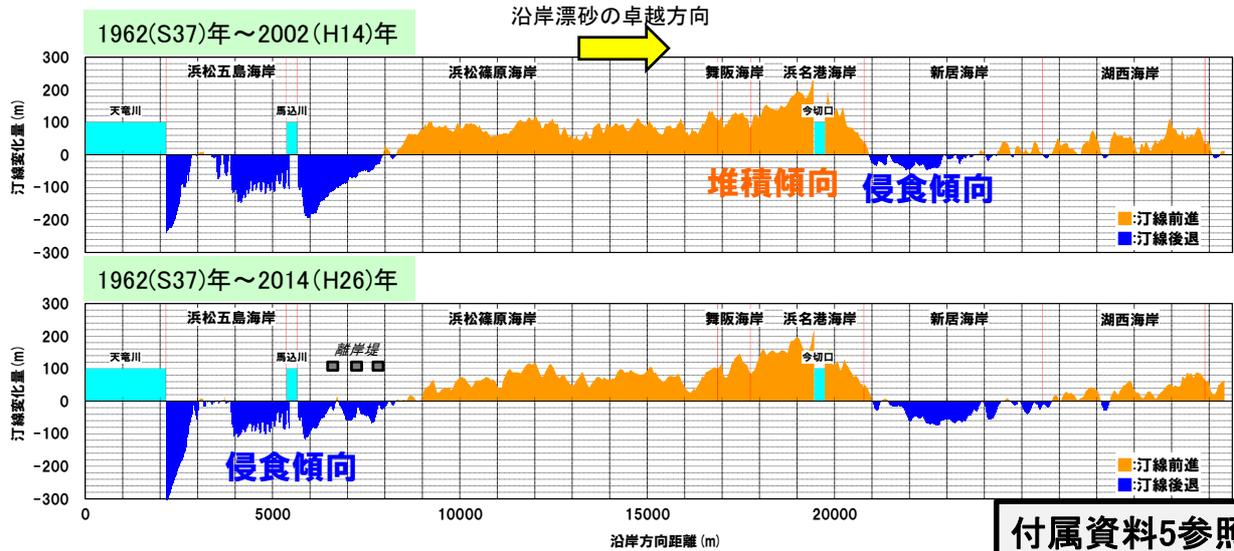
- 新居海岸の漂砂の卓越方向上手側に位置する浜名港海岸は長期的に堆積傾向である。
- 浜松篠原海岸の漂砂の卓越方向上手側に位置する浜松五島海岸は長期的に侵食傾向である。
- 両海岸ともに侵食傾向であるが、浜松篠原海岸は新居海岸と比べ、漂砂供給が殆ど見込めないため災害ポテンシャルが高い。

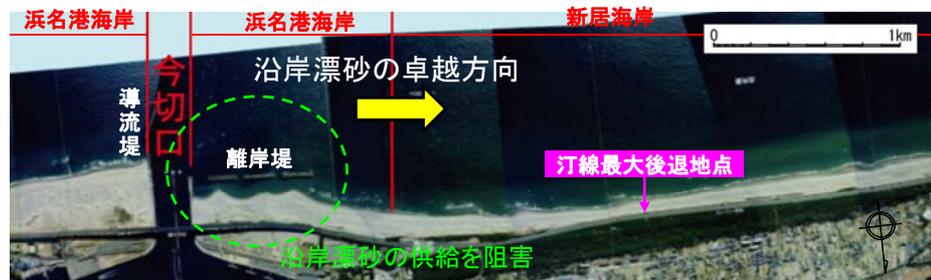
2002(H14)年2月1日  
新居海岸

- 新居海岸は今切口、浜松篠原海岸は馬込川河口の下手側に位置し、対象範囲はそれぞれ上手側に導流堤と離岸堤が設置されており、両海岸とも一連の構造物の端部となり、土砂が供給がされにくい漂砂環境にある。

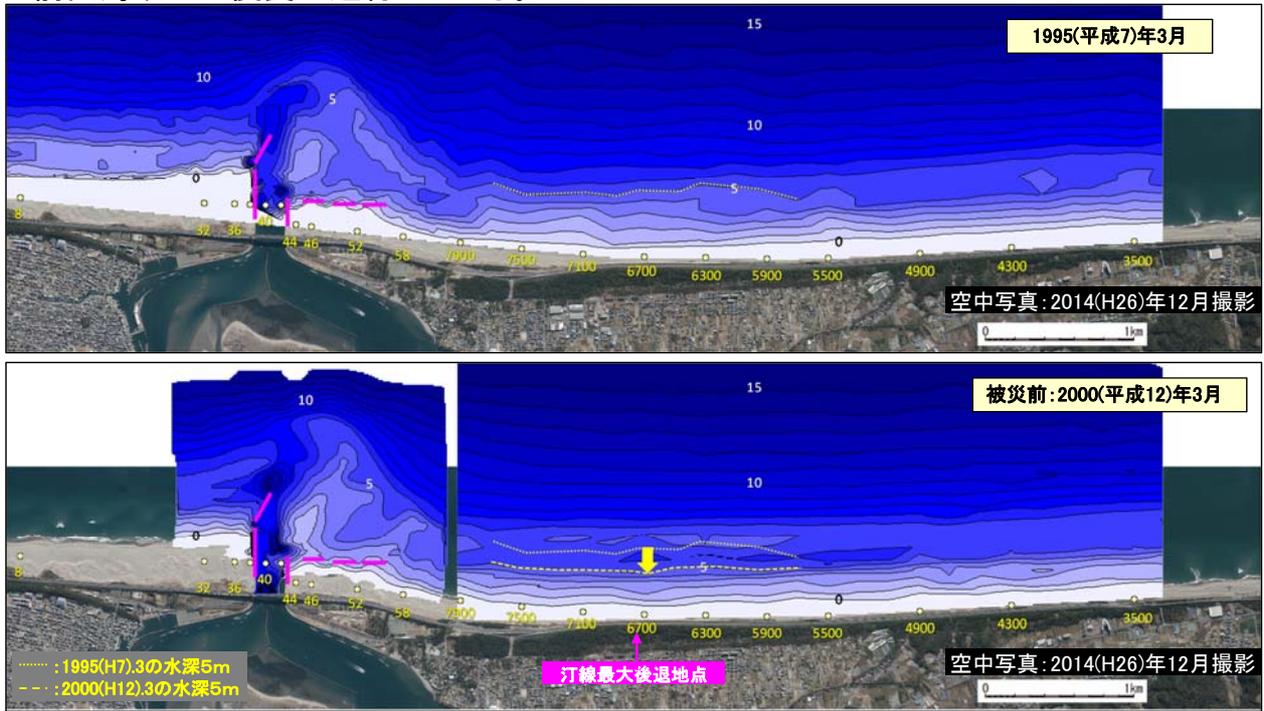
- 1995(H7)年と被災前の2000(H12)年を比較すると、水深5mコンターが陸側に移動しており、前面海域での侵食が進行している。

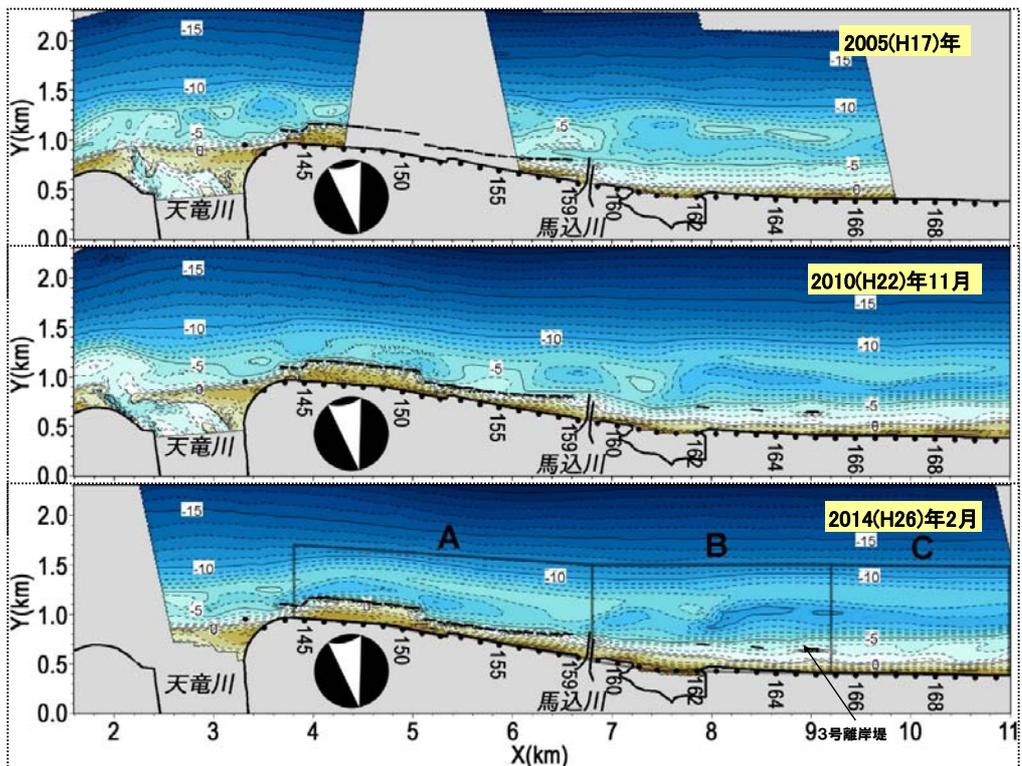
- 離岸堤沖側では離岸堤建設前の2005(H17)年においても侵食域が形成されていたが、**経年的に沖合侵食が進行するとともに、西側に拡大している。**

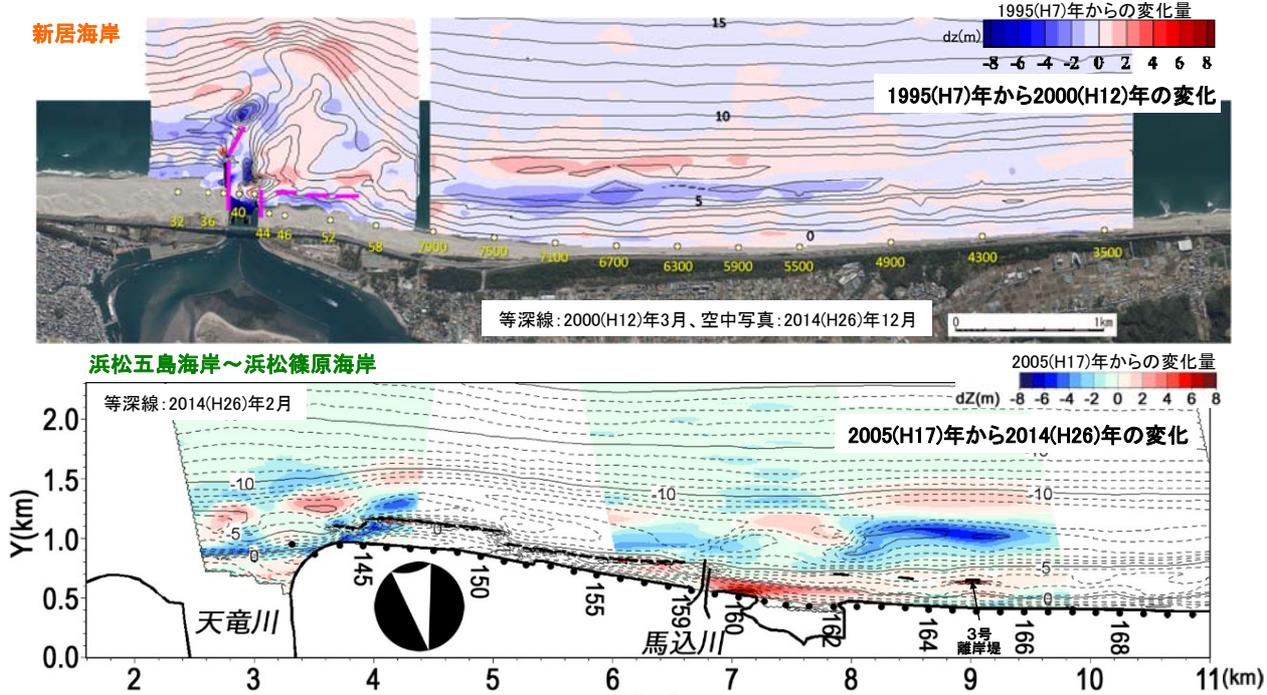
- 新居海岸のNo.7900~4900、浜松篠原海岸の離岸堤以西とともに、前面海域に深みが形成されている。特に浜松篠原海岸ではその深みが大きいことが伺える。

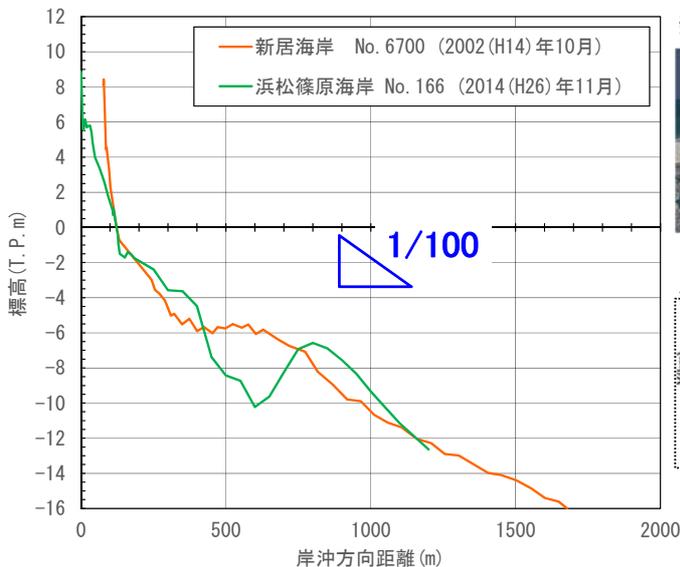
新居海岸 (2002(H14)年10月)

- 汀線から移動限界水深T.P.-12mまでの海底勾配は、新居海岸の被災時期、浜松篠原海岸の現在ともに1/100程度の勾配である。
- 新居海岸No.6700の被災時期の断面形状と、現在の浜松篠原海岸離岸堤下手側No.166の断面形状を比較すると、浜松篠原海岸はバー・トラフ地形が発達して断面積が小さくなっているため、消波機能がより小さいと考えられる。

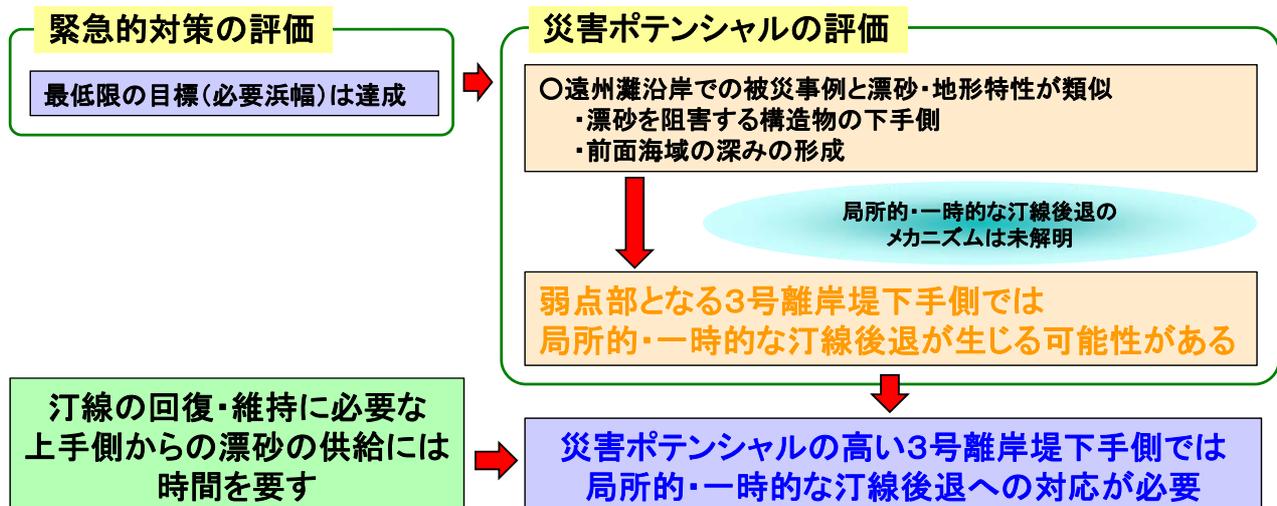
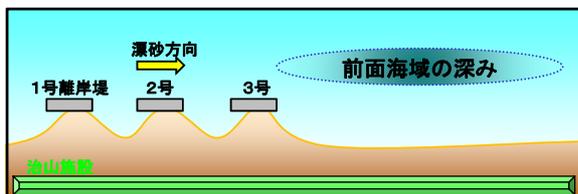
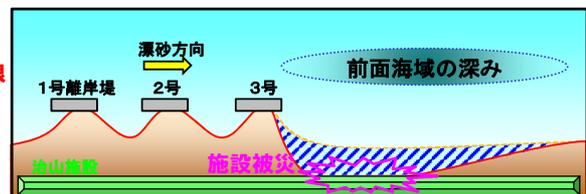
➢ 3号離岸堤下手側では災害ポテンシャルが高く、局所的・一時的な汀線後退は看過できないため、なんらかの対策が必要である。

- 局所的・一時的な汀線後退が浜松篠原海岸でどの程度生じるかは、現時点では知見・データが充分ではないため、新居海岸を参考にして3号離岸堤下手側の必要浜幅を検討していく。
- 新たな浜幅は100m程度を考えている(今後検討)。

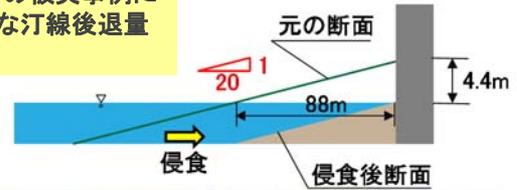
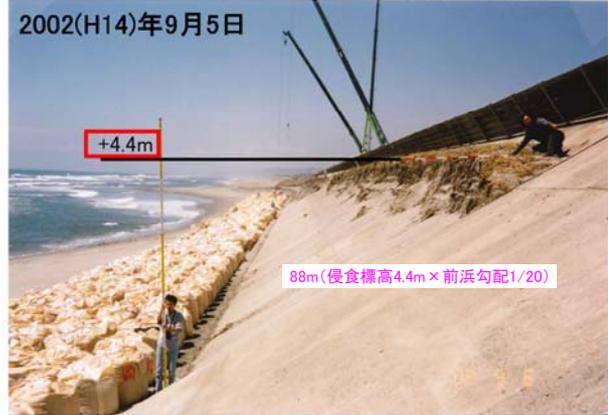
新居海岸の被災事例による急激な汀線後退量(再掲)

新居海岸の事例では最大90m程度(推定値70~88m)の汀線後退が発生

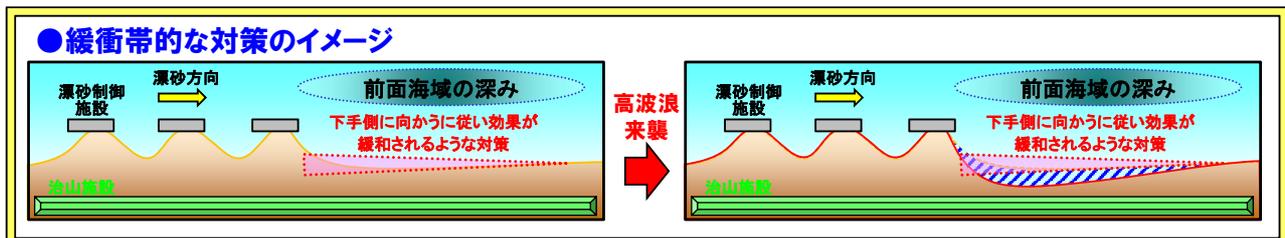
**●緩衝帯的な対策のイメージ**

- このため、対策による効果・影響が下手側に向かうに従って徐々に緩和され、すりつくな緩衝帯的な対策が望ましい。

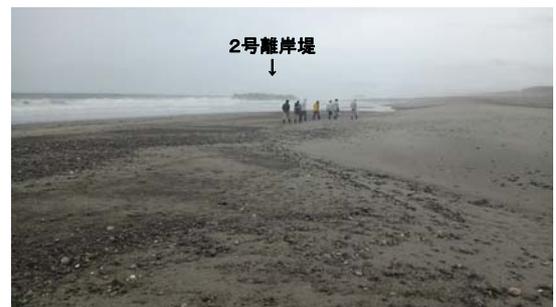
●1号～2号離岸堤間の汀線付近  
(2015(H27)年6月撮影)

- 対策による効果・影響が下手側に向かうに従って徐々に緩和され、すりつくような緩衝帯的な対策としては、**浜松篠原海岸において汀線後退抑制の効果が確認された礫・粗粒材による養浜が有用**であると考えられる。
- 礫・粗粒材は粒径が小さいと高波浪時に大きく移動してしまい、汀線後退抑制効果が十分に発揮できない。一方、粒径が大きいと移動しにくい、漂砂を捕捉する効果が生じ、下手側で侵食する。このことから、汀線後退が大きく生じると考えられる**3号離岸堤近傍には下手側に向けて礫・粗粒材の粒径が徐々に小さくなり、今ある砂浜にすりつくような養浜が理想的**であると考えられる。
- ただし、局所的・一時的な汀線後退のメカニズムは未解明であるため、**具体的な養浜量・粒径、施工方法等については、試験施工・モニタリングも含めて検討していく。**

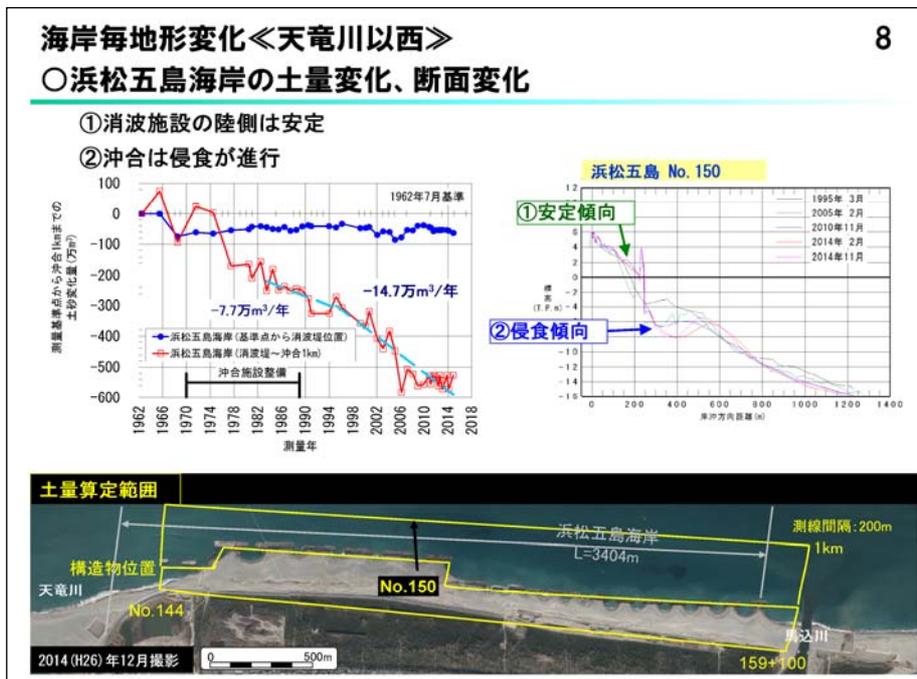
- 浜松篠原海岸の上手側に位置する浜松五島海岸は漂砂供給源である天竜川河口に隣接しているが、近年の土量変化では依然、侵食傾向であり回復には至っておらず、供給土砂量の不足が懸念される。

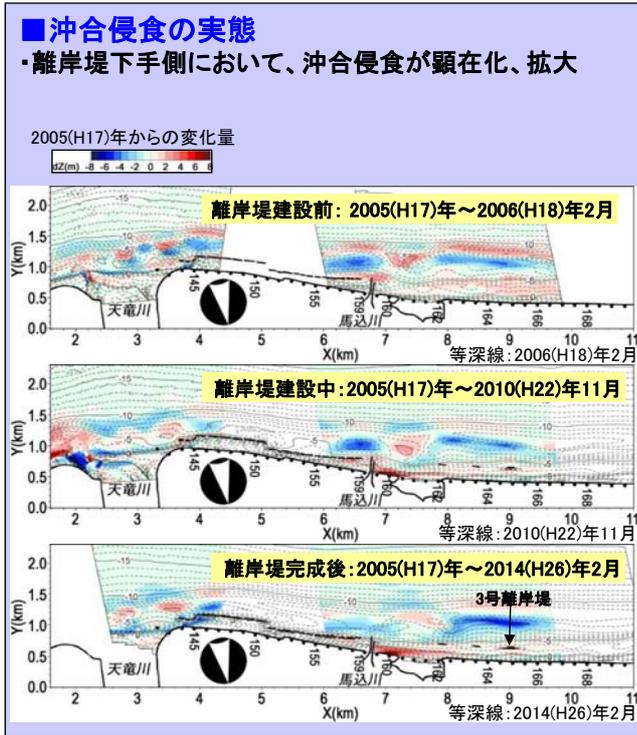
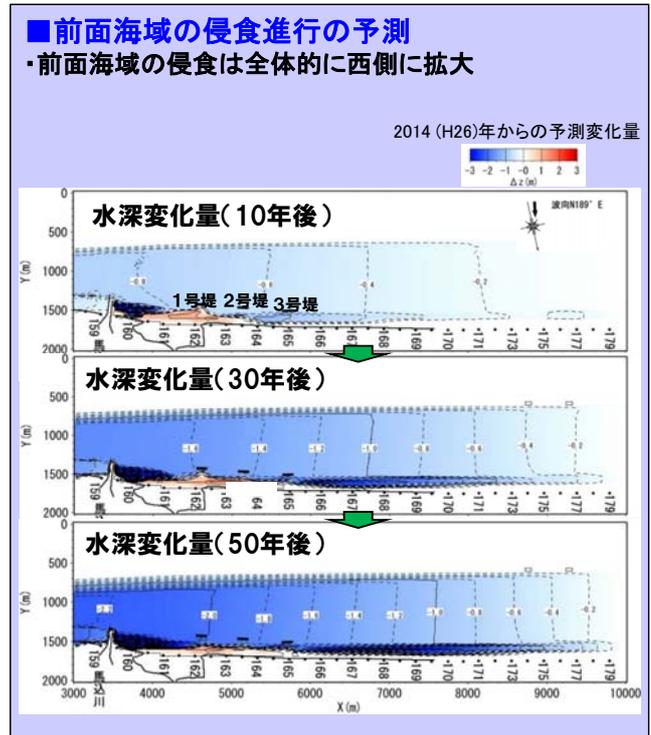
- 沖合侵食により、作用波浪の増大や汀線付近の土砂の落ち込み、離岸堤等施設の被災に繋がる危険性が懸念される。
