土石流災害発生時の雨量規模

流量等觀測結果

地下水に関する考察

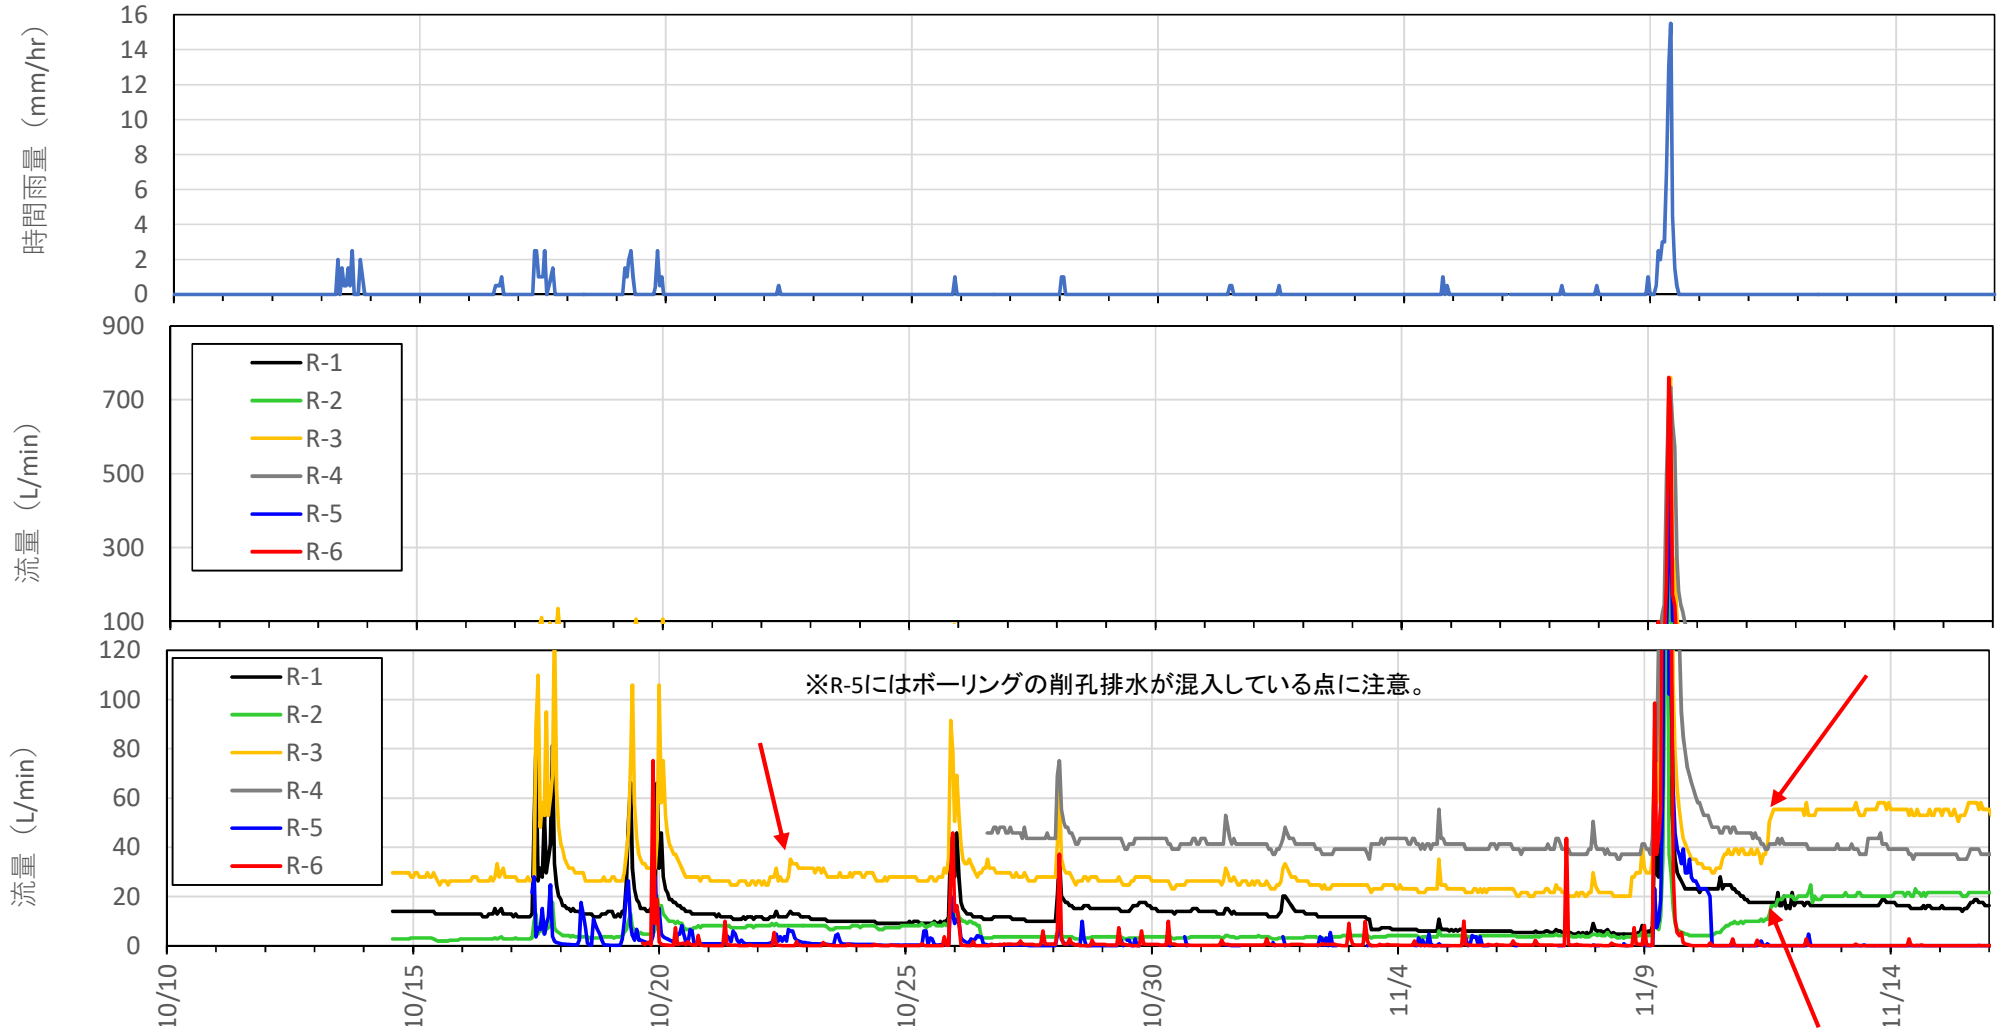
(1) 流量観測 観測結果

- 概して流量の多さは、 $4 > 3 > 1 > 2 > 5 > 6$ 。
- R-1～R-4は無降雨時にも基底流量が認められ、**地下水の流出が示唆される**。
これに対してR-5, 6は降雨時のみの流出であるため、表面流出と考えられる。R6は暗渠なので、地表排水路の地表流出水を集めたものと推察される。
- 11/9の降雨の後、**R-2とR-3において数日後に流量が増加している点が特徴的である**。同様の増加傾向は10/20過ぎにも認められる(赤矢印で記載)。
- 雨量との比較は資料-8で述べる。

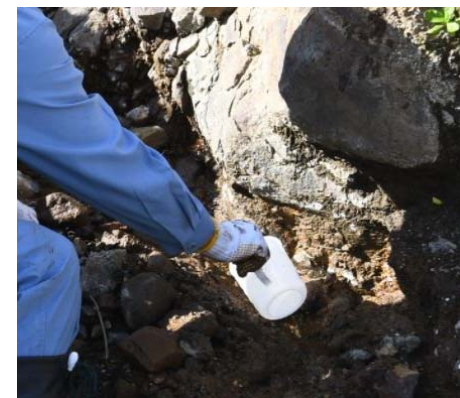
(2) 湧水観測 観測位置図

- 崩壊地内の湧水箇所7箇所で、降雨後等に観測。
※常時湧水があるとは限らない。
- 観測項目は、湧水量、EC(電気伝導度)、pH(ペーハー)。
 - EC(電気伝導度)は一般に、地下水の流動経路が長いと地下水中の電解質の濃度の影響をより強く受けることで値が高くなる。
 - pHは石灰の影響でアルカリに傾く可能性を考慮。

No.1 崩土と地山の境界
No.4 地山内(露岩下部)

No.2 崩土と地山の境界
No.5 崩土上部(湿地状)

No.3 地山(崖錐堆積物)
No.6 地山(崖錐堆積物)

No.7 崩土と地山の境界

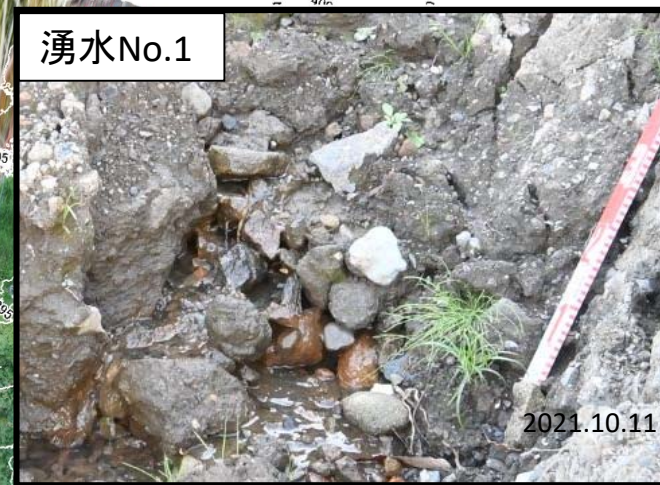
湧水No.1

崩壊土砂と地山の境界
地山は茶色粘土層の土壤

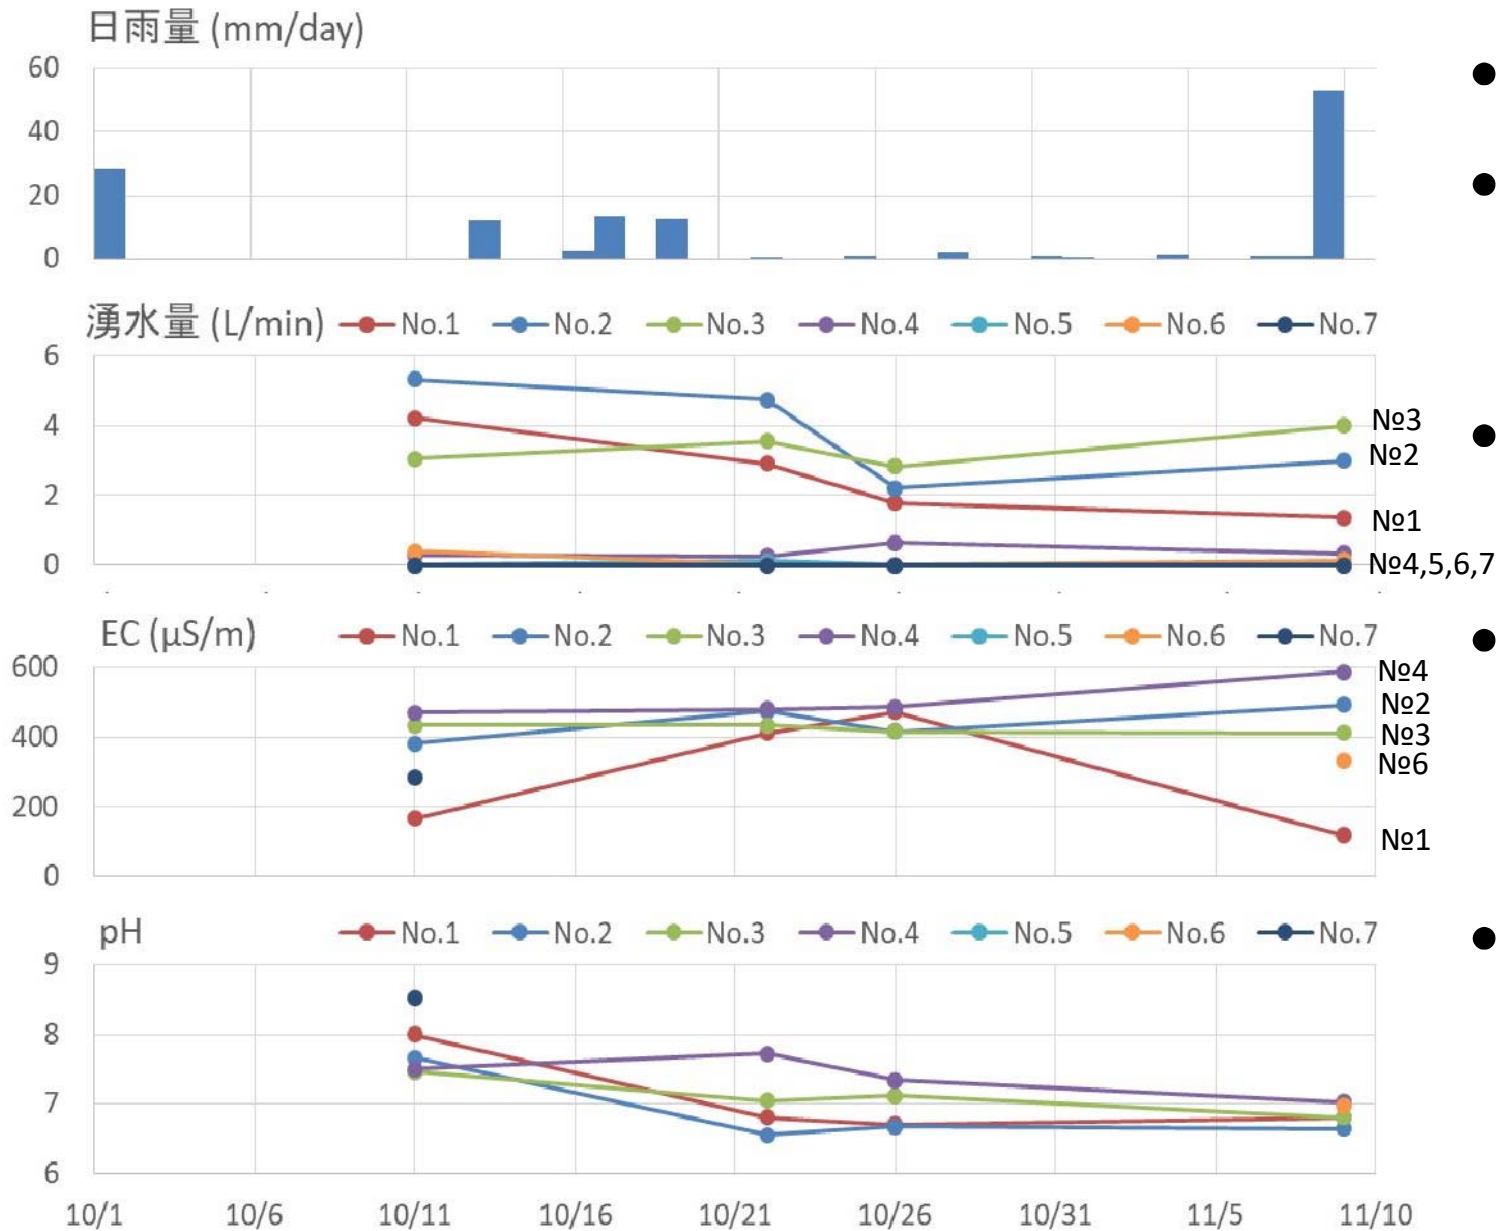
(2)湧水観測 観測結果

- No.1, 2, 3の湧水量が、他箇所より明確に多い。
- その中ではNo.3の湧水量が比較的安定している。No.3は地山(崖錐)の内部、またはそれと崩土との境界に位置する。
- ECは10/11と11/10は箇所ごとのバラツキがあるが、10/22と10/26はそうではない。この理由は不明。
- 10/11と11/10のECについて、造成前の溪床部に位置するNo.1で低く、岩盤内部からの湧水であるNo.4で高い点は、地下水の移動経路の長さによって説明可能。
- pHは10/11時点ではアルカリ性であり石灰の影響が疑われるが、その後中性に以降している。現段階で解釈は困難である。

- 熱赤外画像の湧水点調査から崩壊斜面には多くの湧水点があることが判明した。
- ボーリング孔内の地下水の流動層測定や流向・流速観測結果より、北側の鳴沢川流域から、逢初川崩壊斜面に向かう地下水の流れが確認できた。
- これに対応して崩壊地内の流量観測R-2では、基底流量と降雨終了後数日かけての流量増加が認められ、比較的遠い流域からの地下水の流入が示唆された。
- またボーリングNo.3では、盛土と旧河床の境界付近に極めて透水性の高い地下水層が確認された。
- その下流に位置する流量観測R-1では基底流量が認められるが、R-2とは異なり、降雨後緩やかに減少しており、R-2よりも近い流域からの地下水の流出が示唆された。
- 上記より、崩壊した盛土には大きく分けて2ルート^①の地下水供給があった可能性がある。
 - 鳴沢川流域から逢初川の斜面脚部へ基岩内を通り、降雨後やや遅れて流入する地下水。
 - 上流側の盛土底面の、透水性の高い旧溪床堆積物を通り、降雨後比較的速やかに流入する逢初川の地下水。
 - このことは、電気伝導度の計測結果とも一致（逢初川のNo.1が低く、鳴沢川流域からのNo.4が高い）。

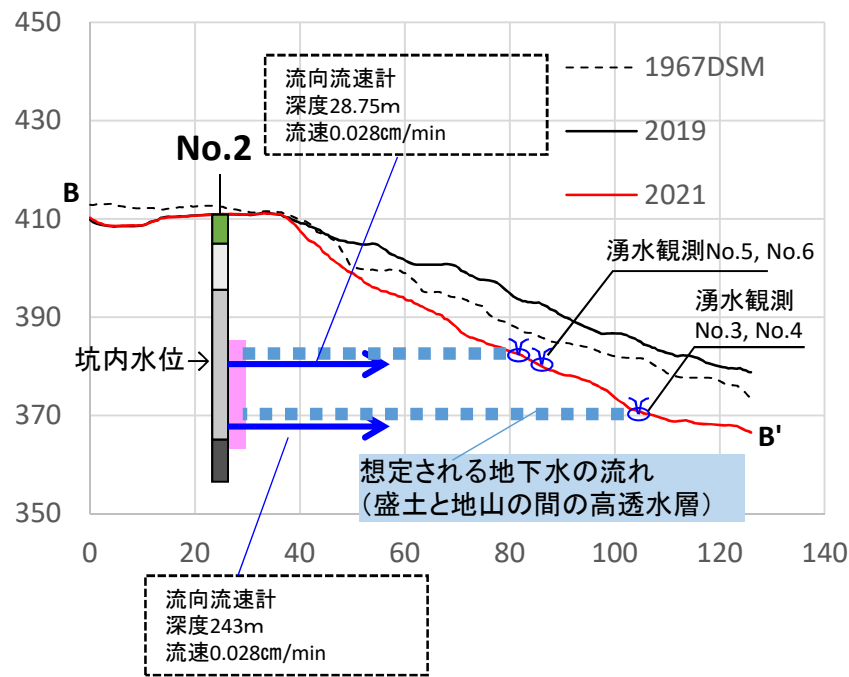
(1) 流向・流速観測結果からみる地下水流動

地下水の流速

- 0.01cm/min
- 0.02cm/min

- 盛土
- 崖錐堆積物
- 溪流堆積物
- 強風化安山岩
- 変質化安山岩
- 弱風化安山岩質溶岩

- 塩水の希釈が認められる範囲

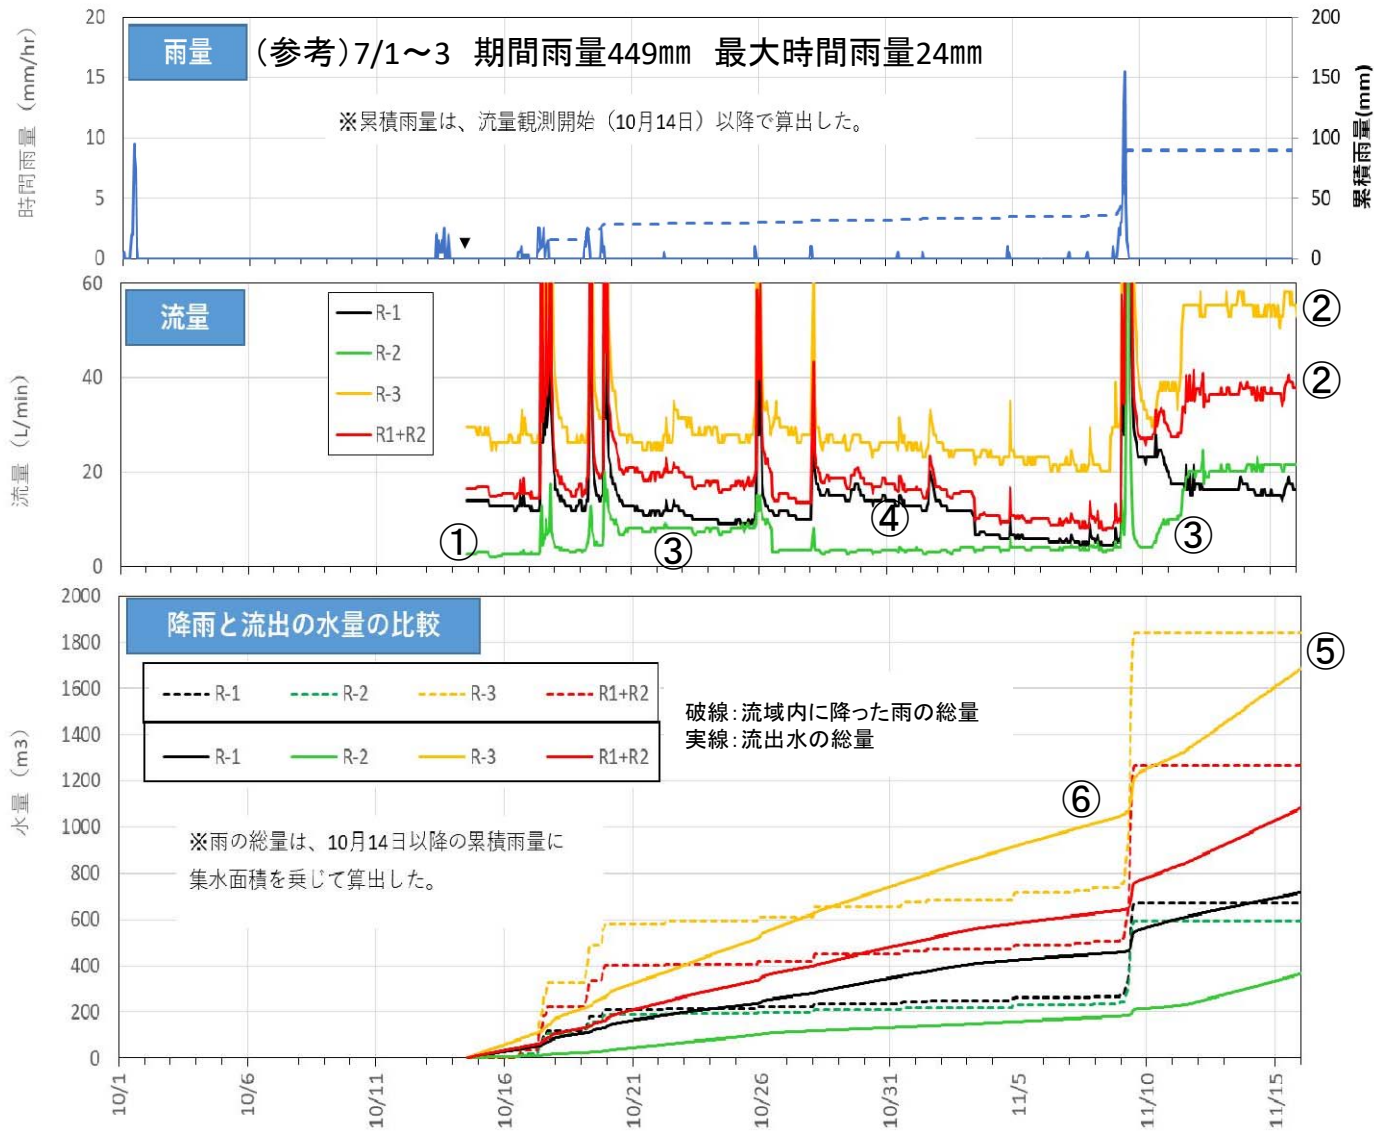
(2) 流量観測結果からの考察-1 R-1～R-3の比較

- ① R-1,2,3とも、無降雨時の基底流量(地下水流出)がある。
- ② R-1とR-2の合計(赤線)よりもR-3の方が流量が大きい。これはR-2～R-3間(排水管露出地点がある)での地下水流出を示唆する。
- ③ 大半の期間ではR-1の流量がR-2を上回るが、R-2は降雨後数日してから流量が増加し、11/12以降はR-1を上回っている。R-2では遠くの流域からの地下水が遅れたタイミングで流出していることを想起させる。
- ④ これに対してR-1は、R-2と比較して降雨後なだらかに流量が低減していることから、R-2よりも近くの流域からの地下水が流出していると考えられる。
- ⑤ 累積の流出水量(下図・実線)は概ね、期間を通じて一定の傾きであり、この程度の弱雨では地下水流出が卓越するが、それに対して強雨では、即時に反応して流量が増えることを示唆する。11/9の降雨後は傾きがやや大きくなっている。
- ⑥ 11/9の降雨の直前には、累計の流出水量が、降雨による水量を上回っている。ただし、まだ観測期間が短いため、これが他流域からの流入によるものか、評価は難しい。

※まだ観測期間が短いことに注意。より長期の観測結果を踏まえて考察する必要がある。

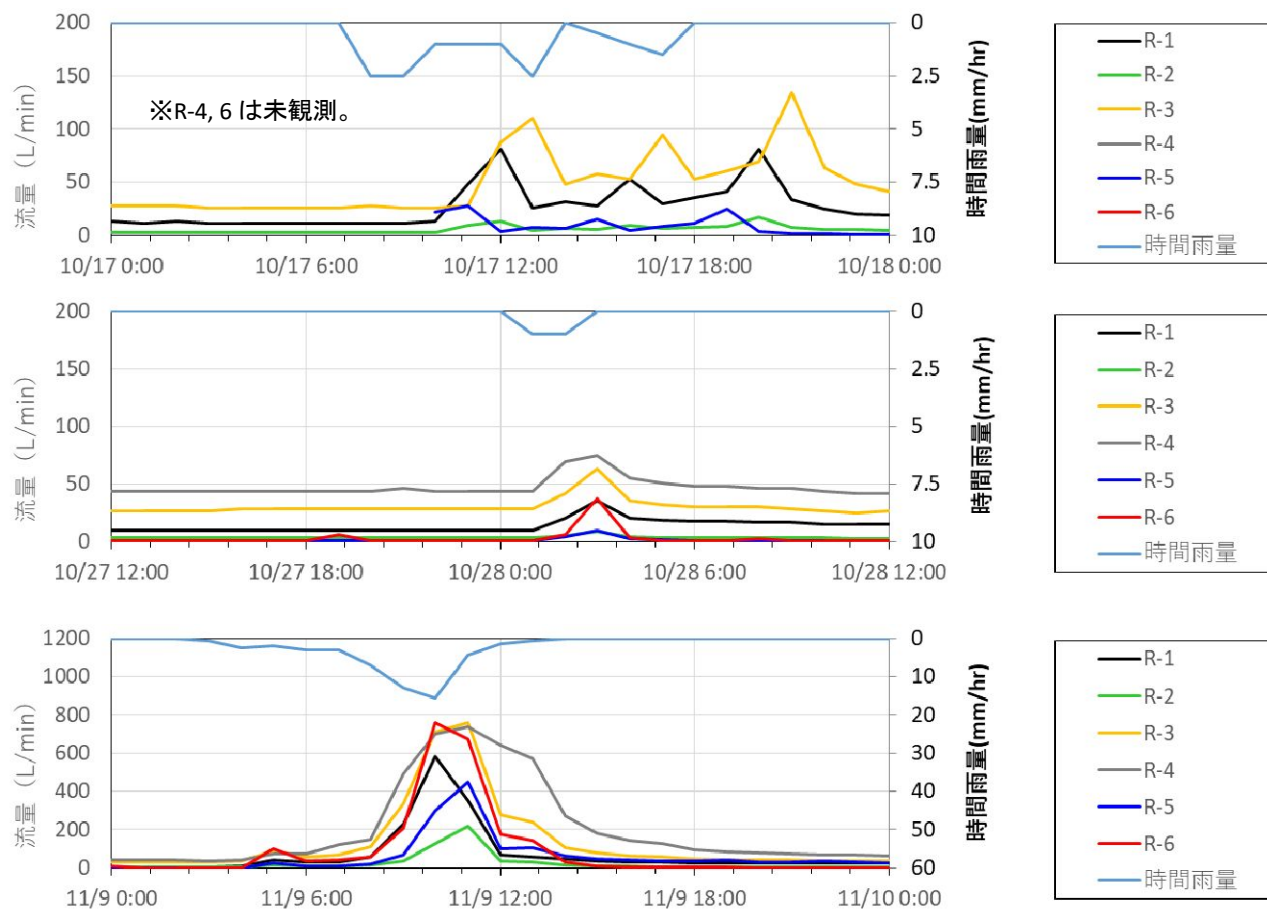
(2)流量観測結果からの考察-3 降雨ピーク付近の比較

- ◆ R-1～R-6における降雨ピークからの流出ピークの遅れは、
 - 降雨強度が極めて小さいケース(上の2つの図)では、1～4時間程度。
 - 降雨強度が比較的大きいケース(最下図)では、0～1時間以内。
- ◆ このような、降雨に鋭敏に対応した流出は、表面流出と考えられる。
- ◆ 「流量観測結果からの考察-1」において、基底流量はR-2がR-1を上回ることもあったが、表面流出ではそのようなケースはない。
- ◆ 降雨強度が比較的大きい最下図では、R-6の流量が最も大きい。これは降雨強度の増加によって表面流出成分が多くなった結果、集水面積の大きさが支配的になったためと考えられる。

※まだ観測期間が短いことに注意。より長期の観測結果を踏まえて考察する必要がある。
