【施設効果事例】 大久保中急傾斜地崩壊対策事業(浜松市西区大久保町)

災害発生日：平成29年10月25日

発生箇所：静岡県浜松市西区大久保町
 (大久保中地区)

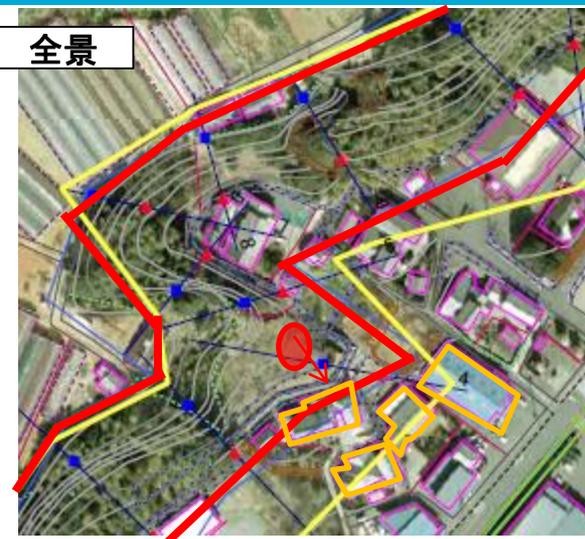
全景

急傾斜地崩壊危険区域
 土砂災害警戒区域

土砂災害発生位置

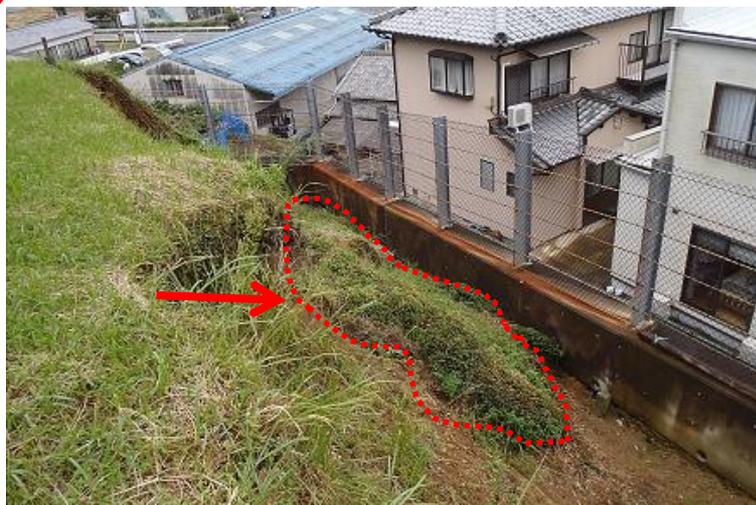
がけ崩れ発生直後 (H29.10.25)

崩壊状況：崩壊土砂捕捉量 約30m³
 状況：10月22日から23日にかけての台風21号の大雨によりがけ崩れが発生したが、待ち受け擁壁が整備されており崩壊土砂を捕捉。保全人家4戸への被害を未然に防止し効果を発揮した。
