# 【施設効果事例】西鴨江西都台急傾斜地崩壊対策事業(浜松市西区西鴨江町)

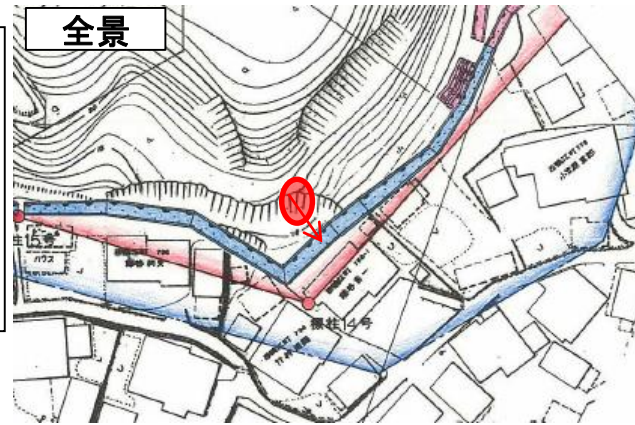
急傾斜地崩壊危険区域 —  
 被害想定範囲 —  
 土砂災害発生位置 ○

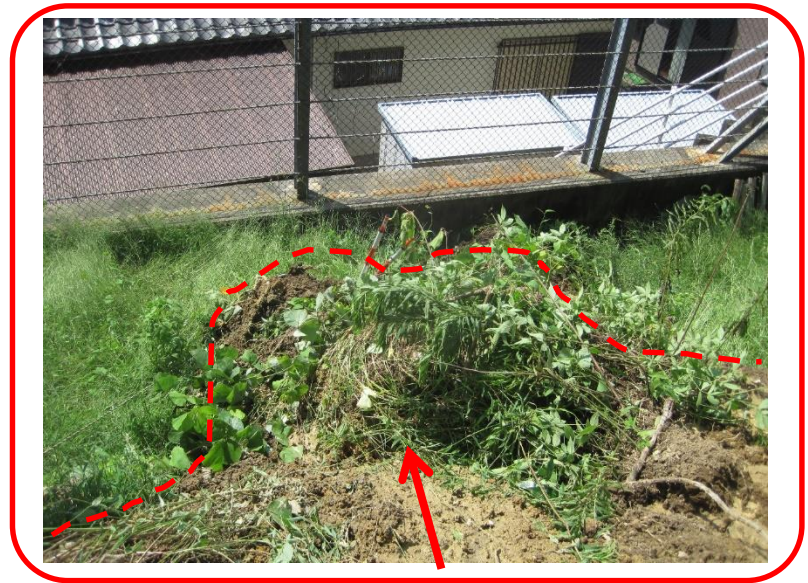
がけ崩れ発生直後 (R01.7.23)

災害発生日：令和元年7月22日  
 降雨状況：連続雨量 192mm  
 (7月22日19時～23日0時)  
 時間最大雨量 91mm  
 (7月22日21時～22時)  
 ※堀留雨量観測所  
しずおかけんはまつしにしくもえちよう  
 発生箇所：静岡県浜松市西区鴨江町  
 崩壊状況：崩壊土砂捕捉量 約3m3  
 状況：7月22日～23日の大雨によりがけ崩れが発生したが、待ち受け擁壁が整備されており崩壊土砂を捕捉。  
 保全人家26戸への被害を未然に防止し効果を発揮した。
