【施設効果事例】 雲見入谷竹カラシ 急傾斜地崩壊対策事業(賀茂郡松崎町雲見)

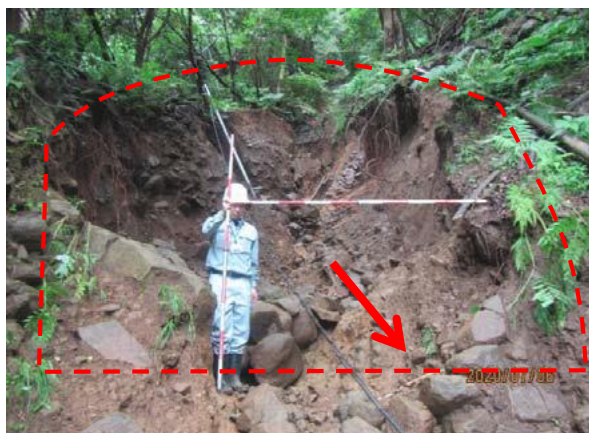
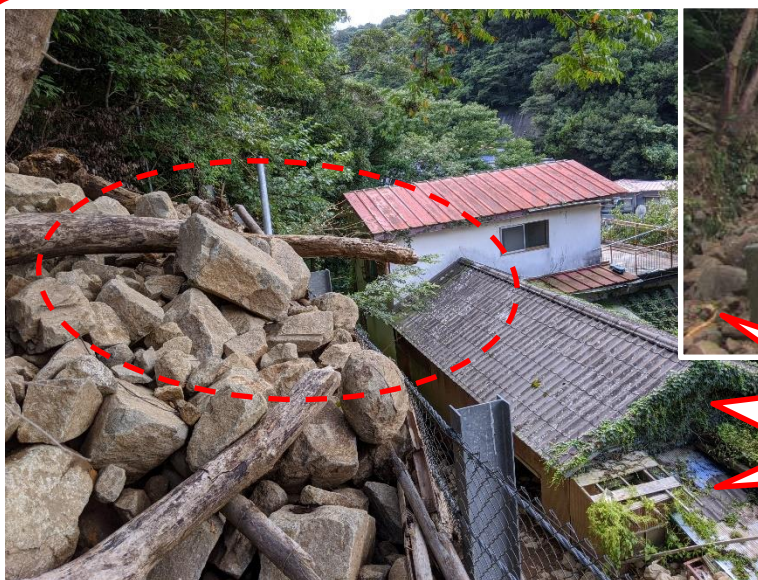
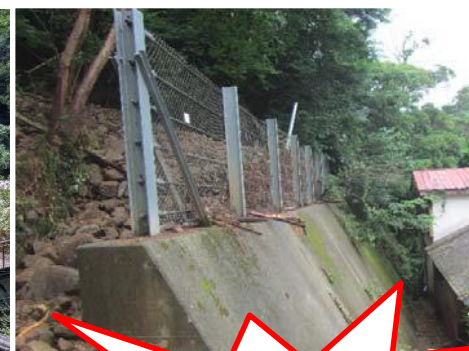
がけ崩れ発生直後 (R2.7.4)

災害発生日：令和2年7月4日
 (梅雨前線による降雨)
 降雨状況：連続雨量 127.0mm
 (7月3日20時～4日9時)
 時間最大雨量 31.0mm
 (7月4日1時～2時)
 ※大峠(県)雨量観測所
しずおかけん かもぐん まつぎきちよう くもみ
 発生箇所：静岡県賀茂郡松崎町雲見
 施設効果：崩壊土砂の捕捉 約500m³
 状況：7月3日～4日の降雨によりがけ崩れが発生したが、待ち受け擁壁が整備されており崩壊土砂を捕捉。土砂の一部は人家に到達したが、直撃を免れ、施設効果を発揮した。

崩壊土砂を
 捕捉！！
