発生箇所：静岡県賀茂郡松崎町池代

施設効果：崩壊土砂の捕捉 約150m<sup>3</sup>

状況：7月14日の降雨によりがけ崩れが発生し、18日の降雨により拡大したが、待ち受け擁壁が整備されており崩壊土砂を捕捉。

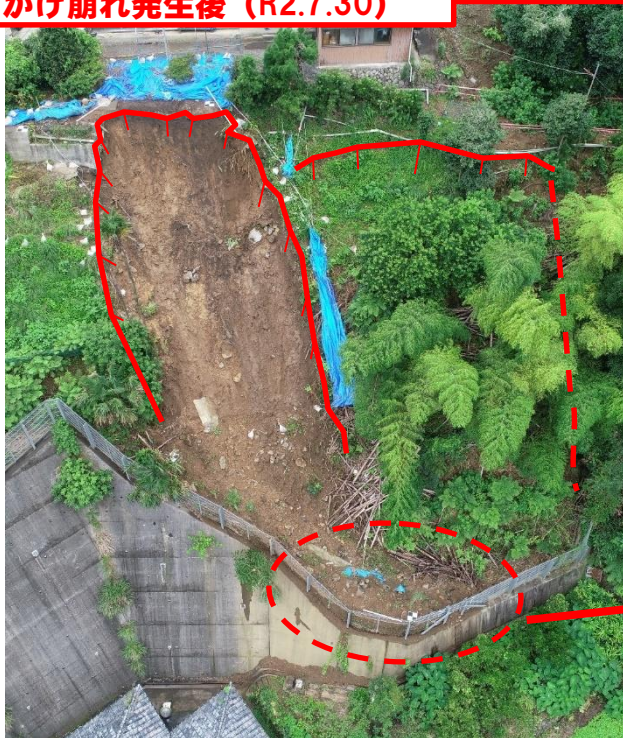
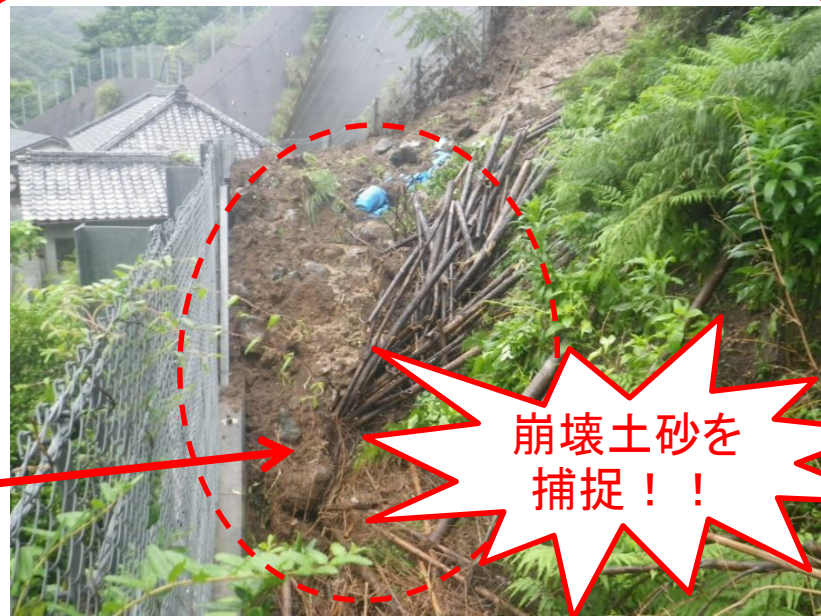
がけ崩れ発生後 (R2.7.30)

崩壊土砂を  
捕捉！！
