安全な看板で お客様に選ばれる会社やお店に！

1 日常点検で、セルフチェック！ 早期発見が事故を防ぎます

身近に潜む、危険!!な看板

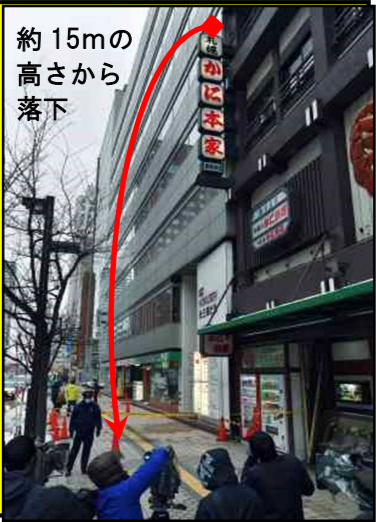
2015年2月、札幌市内の飲食店ビルの外壁に取付けられた看板の一部が落下し、歩道を通行していた女性の頭部に当たり重傷を負わせる事故が発生しました。外壁への取付け部品が腐食したことで強度が低下し、強風の影響で落下したものとみられています。
1997年、台風による強風で渋谷区商店街入口に設置されていた旧アーケード看板(重さ4t)が倒壊、数人が下敷きとなり男性一人が死亡。この事故で商店街組合、役員、理事が計1億円の賠償金を負いました。看板会社が所有者に安全点検を勧めたものの放置されていたそうです。
看板事故が報道されるのは、人身事故を伴う場合などごく一部、氷山の一角に過ぎません。
あなたの看板は、大丈夫ですか？

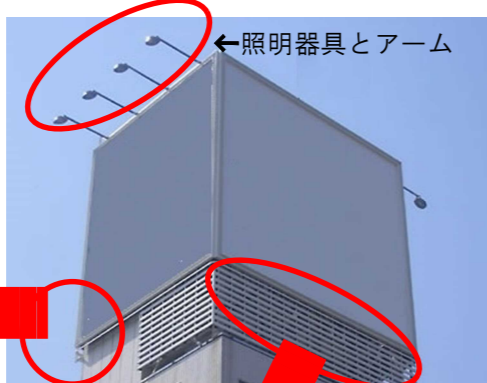
←照明器具とアーム

外照式の屋上看板では照明器具のアーム接合部の腐食やボルトのゆるみがあると器具が落下する恐れがあります。

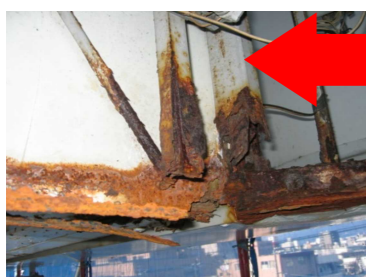
↑板面裏側のサビ、腐食。サビによる腐食はミルフィーユ状に剥がれ崩落する恐れも。

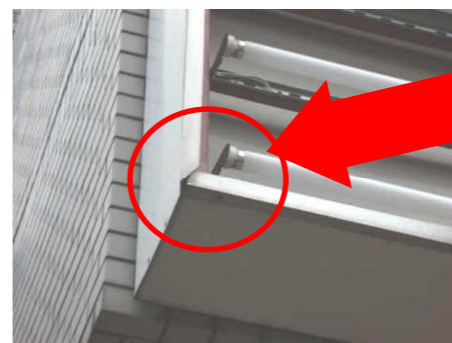
←パネルの変形、ズレ、破損の他、パネルの押さえ枠が変形し落下する場合も。

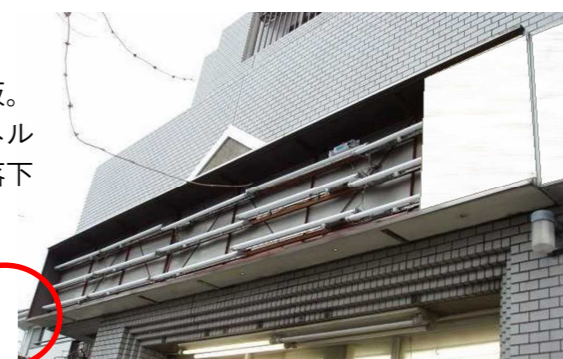
落下したパネル板→

表示パネルの四方を押さえ枠で固定する欄間看板。複数枚のパネルを使用する場合は、隣り合うパネル同士をきちんと固定しないと、振動や風などで落下する恐れがあります。

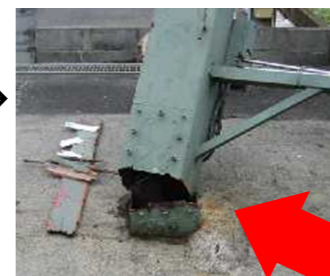
交通の激しい沿道で看板の柱が折れたが、隣地の看板が支えとなり、道路への倒壊を免れた事故。電線を切断すると停電による損害賠償額は膨大な金額になることも。

折れた柱の根元。点検口のボルト穴からサビが入り腐食して、鉄骨が破断した。

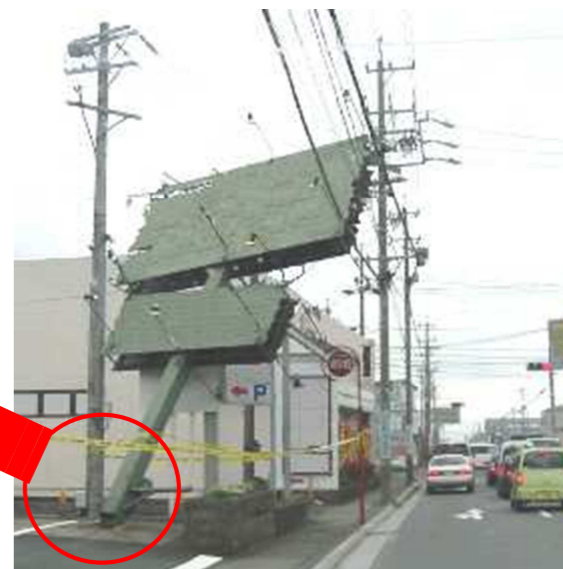
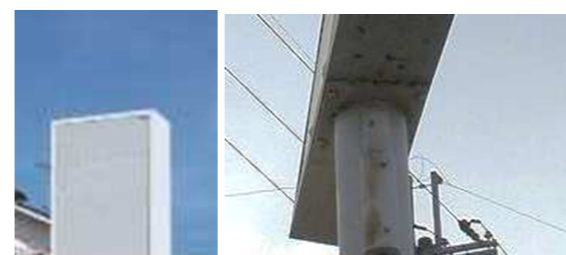
↑看板本体からポールへの汚ダレがあると、接合部にサビや腐食が進行する恐れ。

看板の根元がカバーで覆われている場合、表面はきれいでも内部でサビが進行している恐れも。

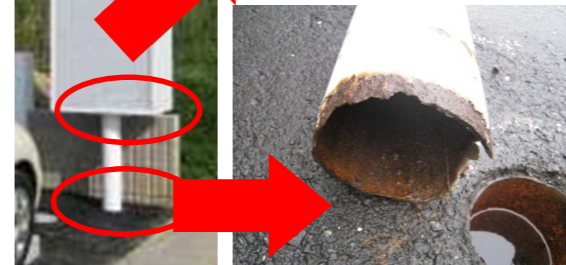
↑柱根元のサビを放置し、倒壊。
