第166回 防災学講座  
2024年9月21日(土)  
◎静岡県地震防災センター

### 海底に記録される地震・津波の記録

東海大学 海洋学部 海洋理工学科  
横山 由香

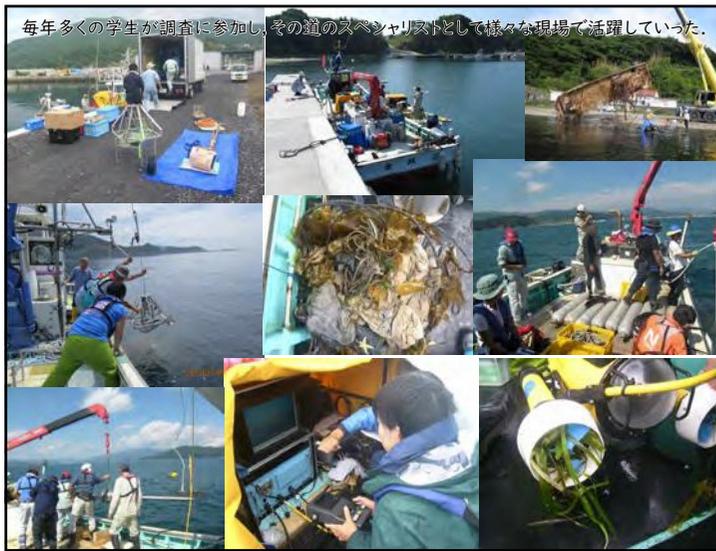
**現地調査**  
調査期間: 2012年~2020年にかけて、年2~3回程度現地調査  
調査地域: 主に 岩手県大槌湾, 唐丹湾, 越喜来湾, 大船渡湾, 広田湾, 宮城県女川湾 など  
調査手法:  
- 海底地形調査: Sonic社製ワイドバンドマルチビーム測深器Sonic2024  
- 地層探査: Innomer社製パラメトリック音波探査装置SES2000 compact  
- 表層堆積物試料採取: スミスマッキングタイプ型採泥器  
- コア試料採取: バイブレーションコアラ, ポリカーボネイトチューブ(直径8 cm)使用, 定方位で採取  
- 周辺海浜堆積物採取: ダイバー潜水による, バイブレーションコア

10年間で 377日調査を実施

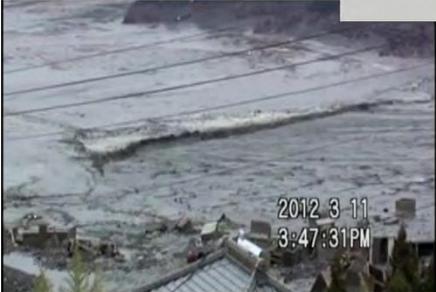
2012年作成

-津波時の映像から、湾奥部では少なくとも水深約20 mまで海底面が露出

露出域 { 第1戻り流れ:水深約20 mまで  
第2戻り流れ:水深約16 mまで

-地震津波後の海底地形図から、水深15~30 mに特徴的な凹凸地形を確認

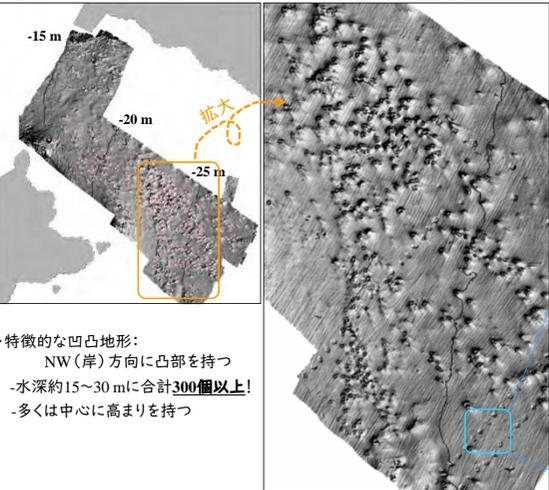
津波後に設置された錘の周辺に凹地はない

・特徴的な凹凸地形:  
NW(岸)方向に凸部を持つ  
-水深約15~30 mに合計**300個以上!**  
-多くは中心に高まりを持つ

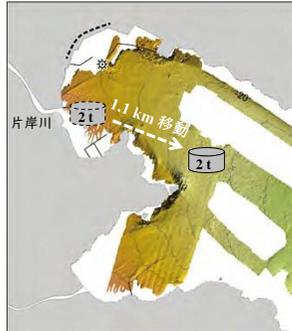
凹凸地形中央の高まりは、水中カメラから**消波ブロック**

⇒形状・サイズから、六脚ブロック  
[参考] 体積:0.859 m<sup>3</sup>, 質量:1.976 t  
⇒元々は、湾奥部片岸川河口にあった

海底回収された六脚ブロック  
ガレキの水中映像(2015年撮影)

津波前後の位置関係から、約2 tの消波ブロックは、約1.1 km移動した!

片岸川 2t 1.1 km 移動 2t

引き波時には、高密度の流れが発生した可能性!  
海底地形・ブロックは、この後どうなる?
