# 富士山火山防災ハンドブック

－ 富士山って、どんな火山？ －

国土交通省中部地方整備局 富士砂防工事事務所・山梨県・静岡県

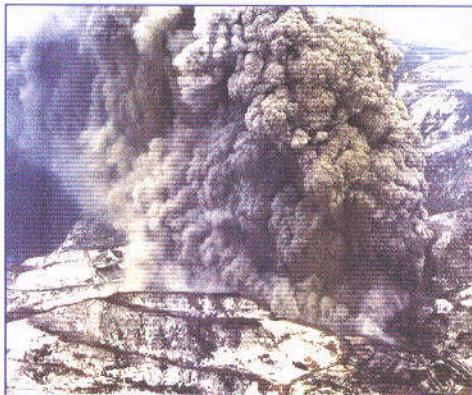
2000年・有珠山(北海道)(提供:アジア航測株式会社)

#### こうかかざんばい 降下火山灰・火山れき

火山から放出される火山灰や軽石・スコリア(※)などのことです。噴火の規模や上空の風の強さによっては、遠くまで到達することがあります。粒径の小さな火山灰は上空の強い風に乗り、1,000km以上も遠くまで到達することがあります。斜面に堆積した火山灰は、土石流や火山泥流の発生の原因となります。

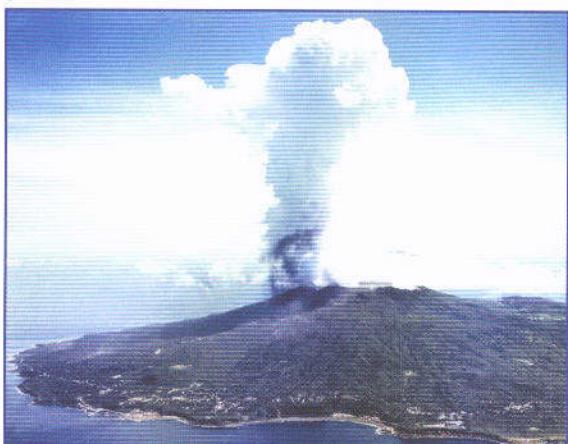
2000年・三宅島(東京都)(提供:アジア航測株式会社)

火山ガスとは、火山活動に伴って放出されたマグマの中の気体と、マグマの熱で地下水が沸騰して発生した水蒸気が混ざったものです。

噴火が休止状態になっていて、噴気だけが出ている火山もありますが、その噴気も火山ガスです。火山ガスには硫化水素や二酸化硫黄などが含まれ、人体に悪影響があります。高濃度の火山ガスを吸うと、死亡することもあります。右の写真は、2000年夏以降、噴火により火山ガスの放出が続いている三宅島です。

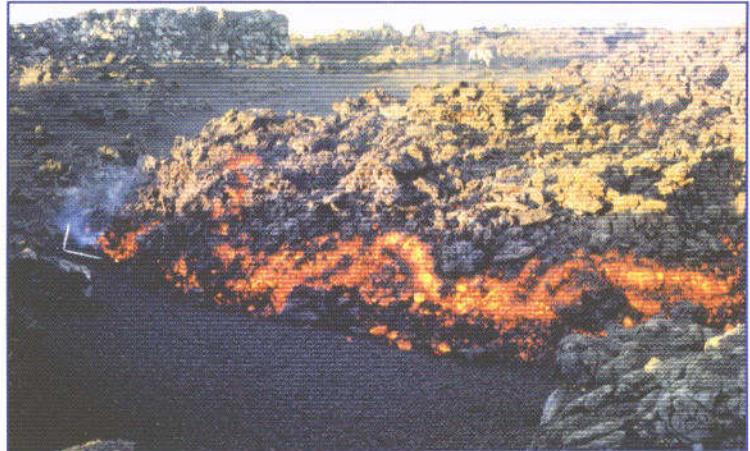
1986年・伊豆大島（東京都）

## 溶岩流

溶岩流は、溶けた岩石が火口からあふれ出して流下するものです。一般に流下速度が遅く、歩いて逃げることも可能です。

しかし、溶岩流は約600～1,100°Cと高温なので、溶岩流の通過するところでは、田畠や人家などの全てのものが焼きつくされ、埋没してしまいます。

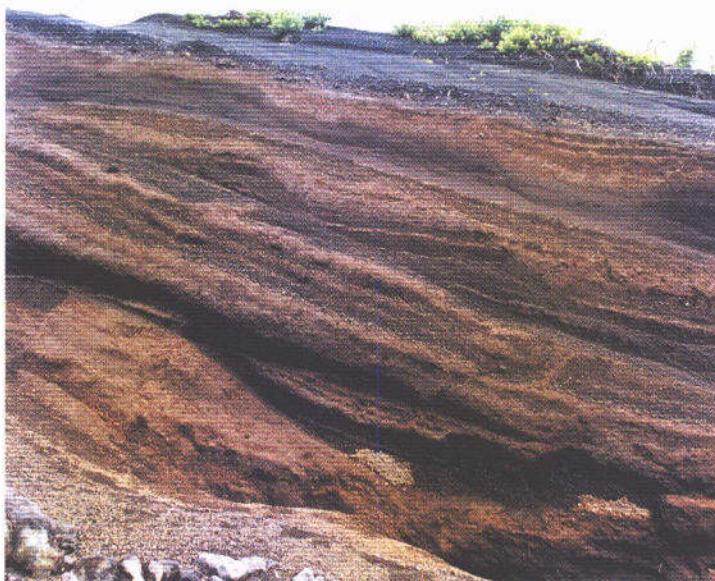
#### ■御殿場市太郎坊

\* 三島溶岩(約1万年前)

富士山の東麓に位置する御殿場市の太郎坊(標高1,400m)には駐車場の近くに大きなながけ(地質断面)があり、富士山の過去の噴出物を見ることができます。ここでは、約1万年前に流出した三島溶岩から、最も新しい宝永噴火の堆積物まで見ることができます。

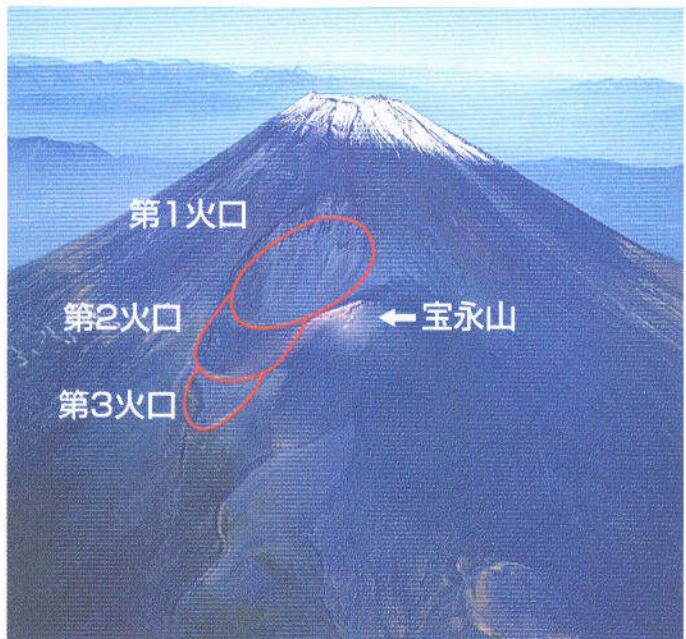
◆富士山の南東斜面に見られる宝永火口

富士山における近世の噴火のハイライトは、江戸時代中期の1707年(宝永4年)に発生した「宝永の大噴火」です。富士山を静岡県側から見上げるとその山体の右側に大きな窪みがあり、その窪みのすぐ脇は盛り上がって、小山を作っているのがわかります。この窪みは「宝永火口」、小山は「宝永山」と呼ばれており、これらは宝永噴火によって作られた地形です。

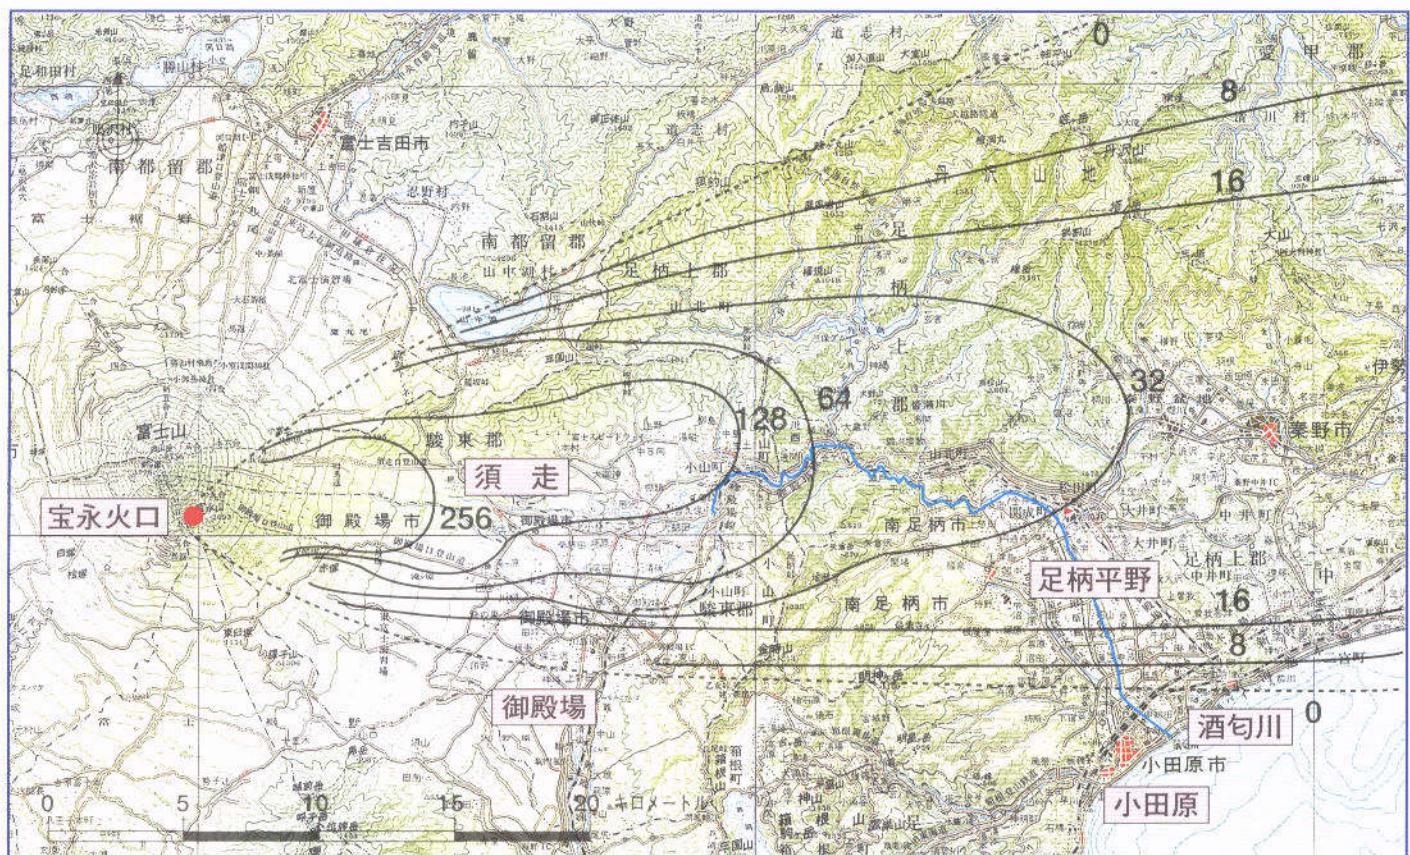
◆宝永噴火時(1707年)に噴出された火山れき・火山灰の分布および厚さ (単位:cm)

1707年12月16日(旧暦では宝永4年11月23日)に始まった富士山の噴火は12月31日まで約半月間続き、山麓の村は大きな被害を受けました。富士山から噴出された火山灰は西風に乗って約100km離れた江戸まで達し、一部はさらに遠くの現在の千葉県銚子市沖や茨城県鹿島灘まで達しました。江戸では噴火開始後10日間にわたり砂や灰が断続的に降り、特に12月19日には粟粒ほどの火山れきが降りました。約100kmも離れた江戸できえもこのような状態であったため、東麓の村々は噴火の影響をまともに受け、壊滅状態になった村もありました。噴火地点に最も近かった須走村(現在の駿東郡小山町須走)では全村75戸のうち37戸が焼失し、残りの38戸もすべて倒壊するという惨状でした。須走村に堆積した焼け砂の厚さは、約2mにも達しました。

須走村だけでなく、現在は御殿場市や小山町の一部となっている富士山東麓の村々にも、焼け砂が降りそぞぎました。噴火後、東麓一帯の村々は厚さ約1～2mもの焼け砂に家と耕地をおおわれ、避難先から戻ってきた人々は飢えに直面し、多数の餓死者が出ました。焼け砂は、その後の降雨により河川に流入し始めました。また、人々は降りつもった焼け砂を除去して川へ捨てたため、焼け砂は少しずつ沢へ押し流され、最後には神奈川県内を流れる酒匂川の本流に集まって下流へ運ばれました。焼け砂は徐々に下流に移動して川底に堆積し、川を浅くしました。そこへ翌年(1708年)8月、激しい豪雨がこの一帯をおそい、酒匂川の堤防が決壊して濁流が足柄平野を埋めつくしました。足柄平野は当時の小田原藩の重要な穀倉地帯でしたが、田畠は泥水の下に埋もれてしまいました。それは、火山噴火がもたらした大水害でした。

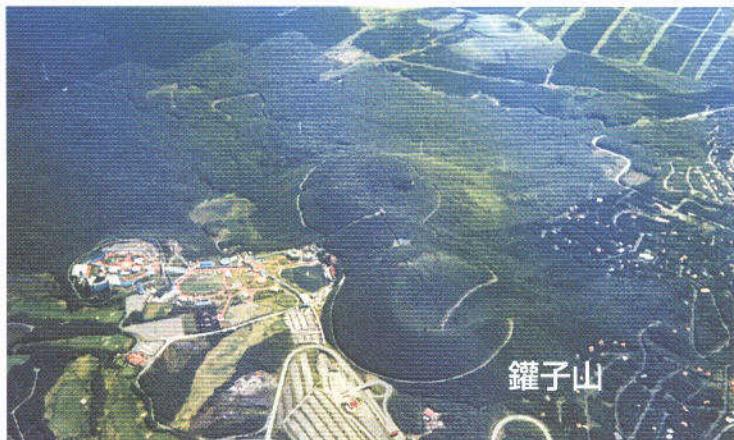
(提供：宮地直道氏)

◆富士山の側火山の1つ、罐子山(静岡県側)

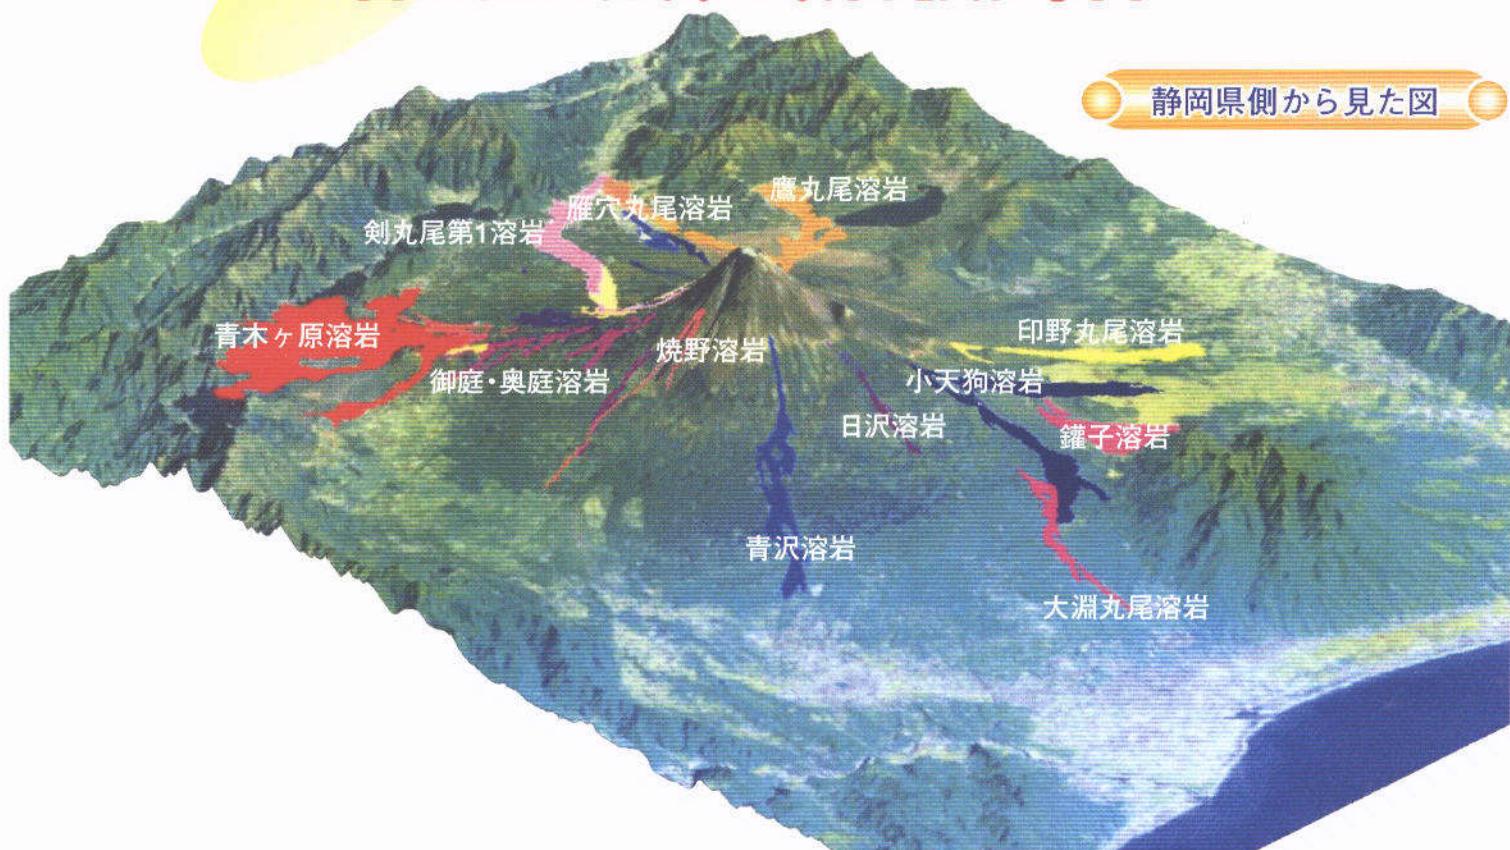
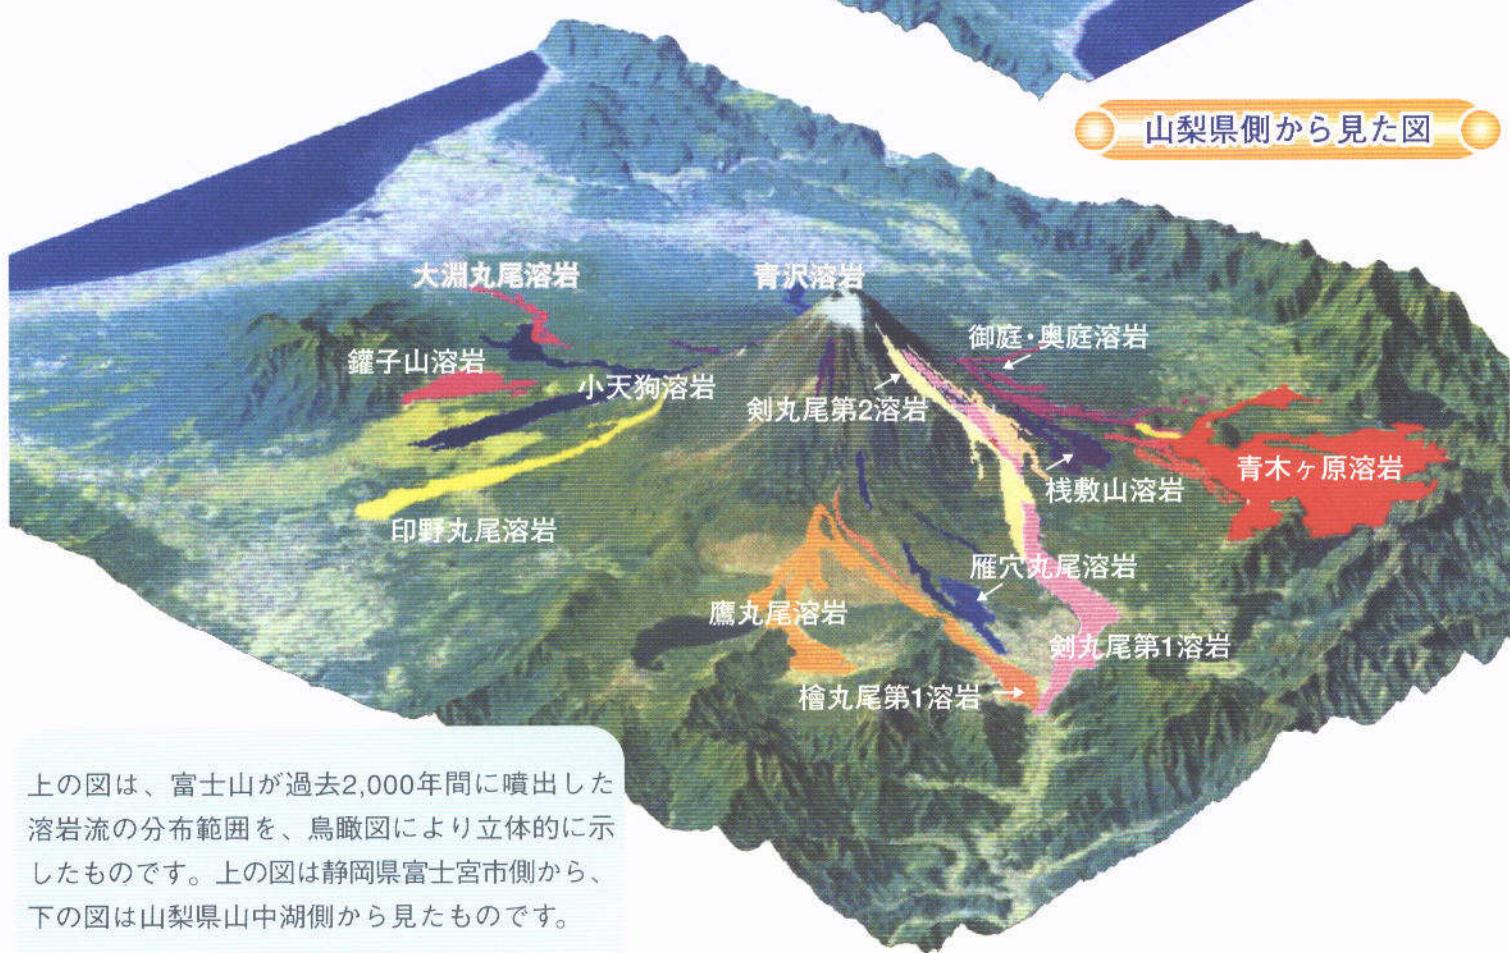
## 富士山の過去の噴出物分布図

静岡県側から見た図

山梨県側から見た図

上の図は、富士山が過去2,000年間に噴出した溶岩流の分布範囲を、鳥瞰図により立体的に示したもので、上の図は静岡県富士宮市側から、下の図は山梨県山中湖側から見たものです。

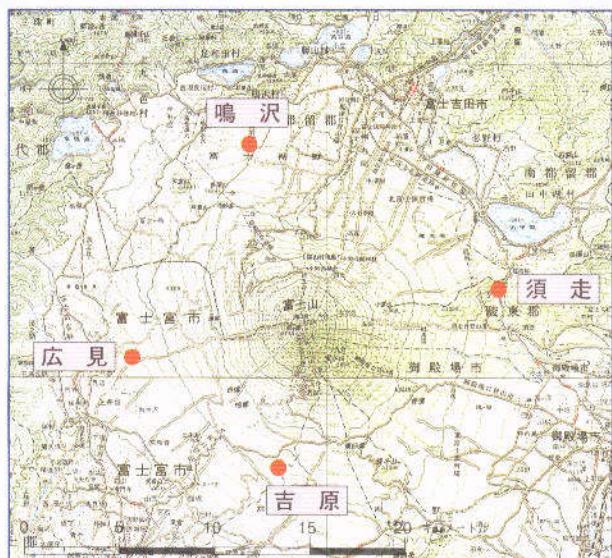
◆防災科学技術研究所で設置している観測機器の位置

富士山が活火山であることは3ページに書きましたが、それでは現在、富士山はどのような活動をしているのでしょうか。国の研究機関である独立行政法人「防災科学技術研究所」(茨城県つくば市)では、1980年(昭和55年)から富士山の火山活動状況の観測を始めました。1995年(平成7年)からは、山頂から約10km離れた4箇所に地震計と傾斜計を設置して、観測を実施しています。

現地に設置された地震計や傾斜計によって観測されたデータは、茨城県つくば市にある防災科学技術研究所に常時送信され、データの解析が行われています。

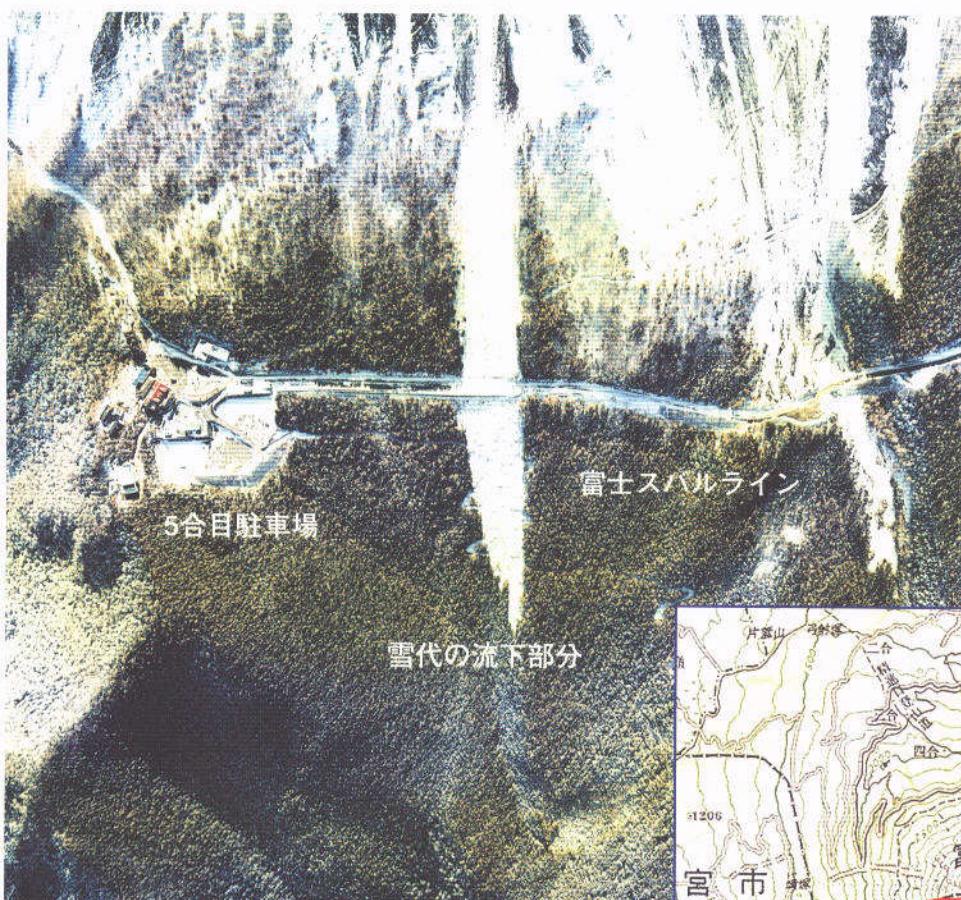
1992年12月8日に富士山の北斜面で発生した雪代の空中写真。写真是山梨県側の富士スバルライン終点付近で、写真左側に見える建造物は5合目の駐車場や山小屋、レストラン等です。雪代は富士スバルラインを横断し、標高2,200m付近で停止しました。

近年では、1992年(平成4年)12月8日、1995年(平成7年)3月17日、1996年(平成8年)3月30日に発生し、山梨県側の富士スバルラインや、静岡県側の表富士周遊道路などが寸断される被害が生じています。

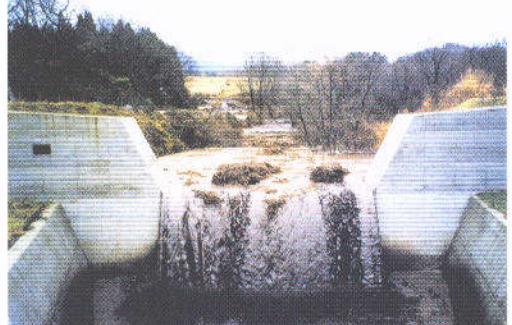
(1992年12月8日発生)

◆富士山西側の栗ノ木沢で発生した雪代

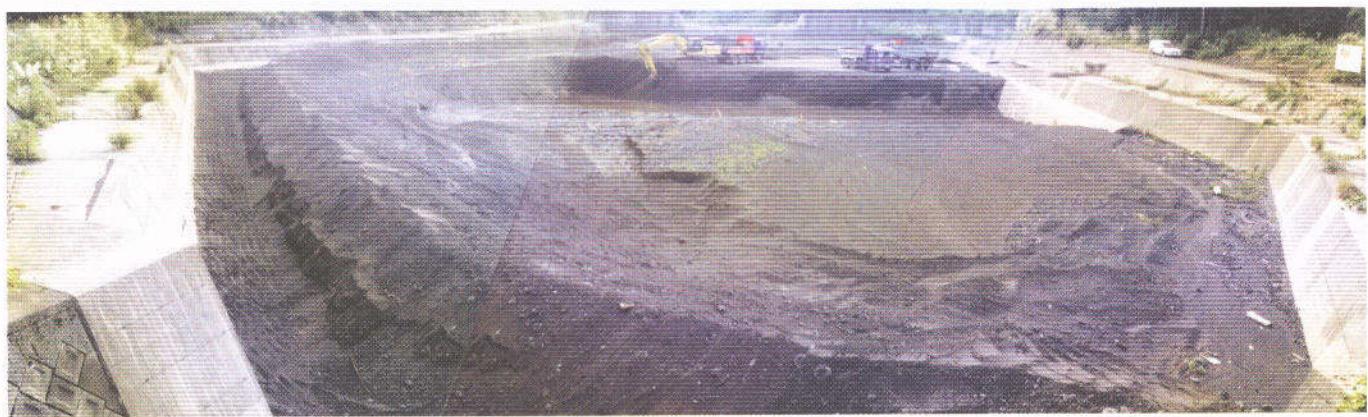
◆富士宮市風祭の沈砂地工に堆積した雪代(1996年3月30日発生)

(土砂を除去しているところ、1999年10月撮影)

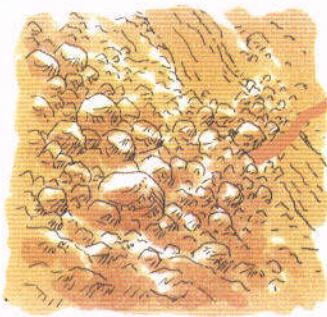
## 4 御中道と大沢崩れ

御中道は富士山の5合目付近をぐるっと1周する道で、古くは修行の道として親しまれていました。しかし約1,000年前に始まった大沢崩れにより徐々に荒廃し、昭和52年以降は危険防止のために通行止めになっています。
