第10回原子力経済性等検証専門部会
平成27年度第3回原子力分科会
合同会議

浜岡原子力発電所 1, 2号機 廃止措置の状況および 廃止措置プラントを活用した国の補助事業採択研究について

平成28年3月30日

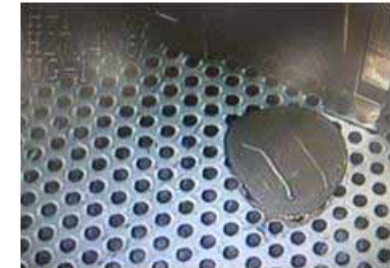
上部格子板
33 X 9mm, 60g
表面線量率：
70 Sv/h (水中)

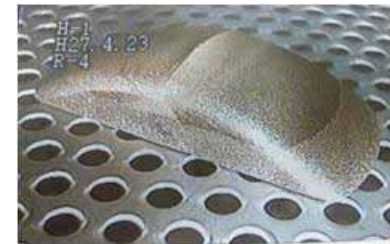
原子炉压力容器 (RPV)
63 x 27mm (base)
厚さ：15mm, 210g
表面線量率：2 mSv/h (水中)

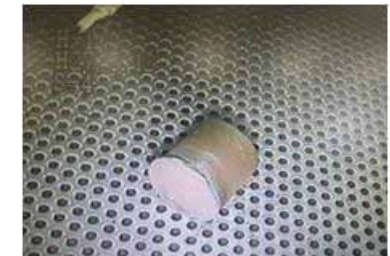
シュラウド
32 X 38mm, 240g
表面線量率：26 Sv/h (水中)

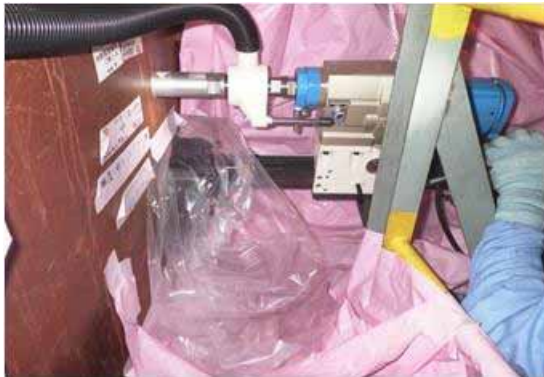
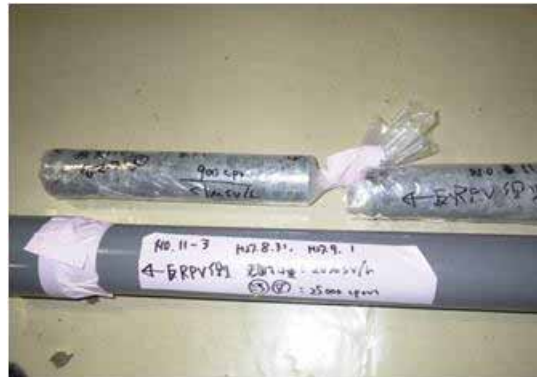
< 熱遮へい壁のサンプリング状況 >

40mm×670mm, 0.6kg
表面線量率：20 μ Sv/h

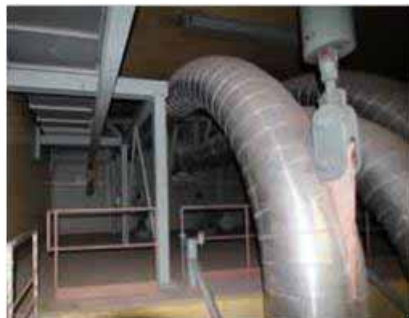
排気筒

原子炉領域周辺設備である排気筒や建屋内のタービン設備等の解体撤去に着手

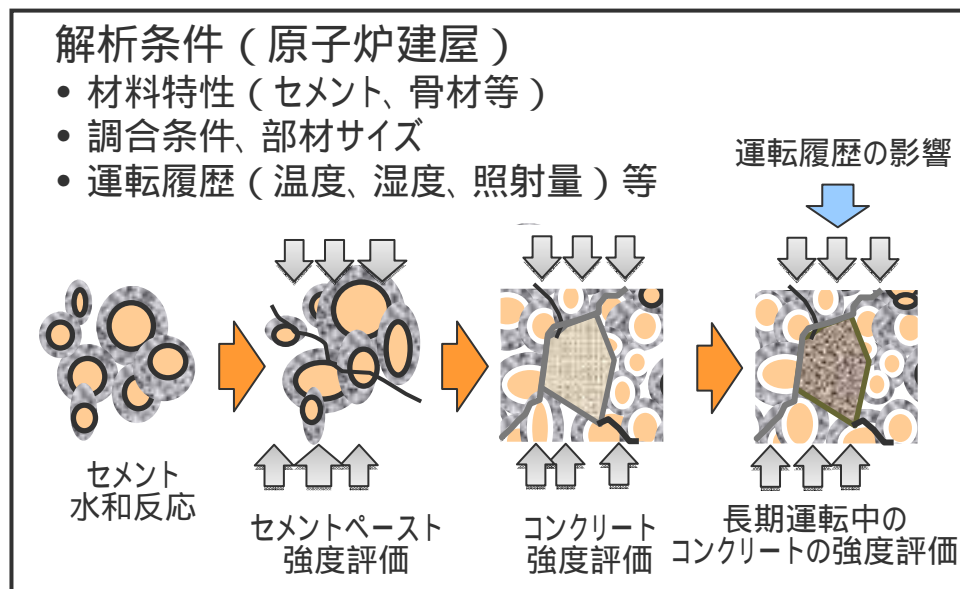
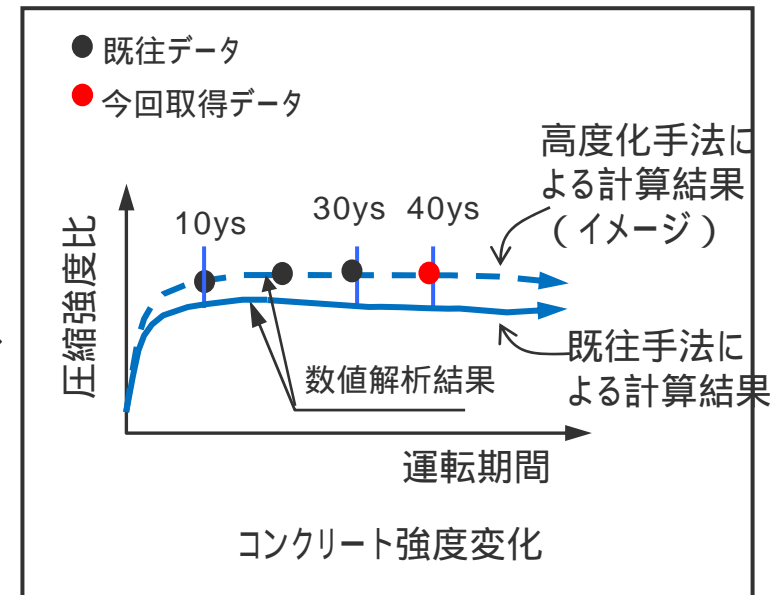
比較検討

解析条件となる劣化度評価指標を組み込んだ解析による長期予測とコンクリートデータベースとの比較検証
最終的に、高経年化コンクリートの健全性評価技術を確立

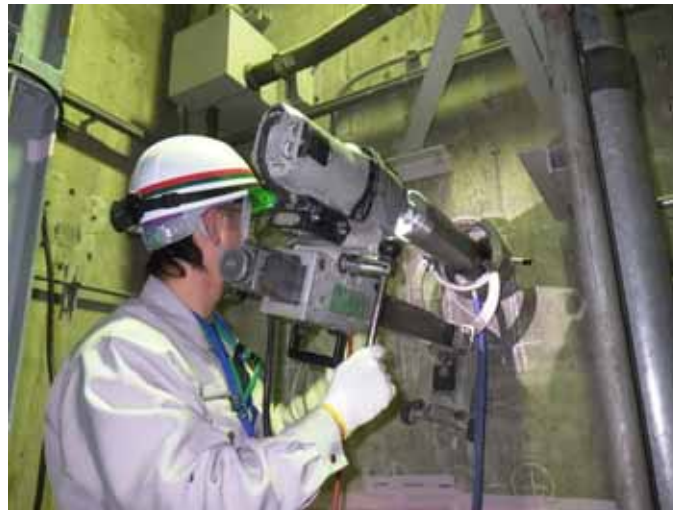
コア採取状況

浜岡 1 号機の原子炉建屋内部壁 4 カ所から計 1 2 本のコアを採取
8 4 体の供試体を切り出し整形し各種試験を実施
