静岡県熱海土木事務所 広報誌

## 逢初川源頭部土砂撤去工事の土砂搬出を開始しました。

### 1 逢初川源頭部の施工状況

## Topics 逢初川源頭部に設置した計器観測結果

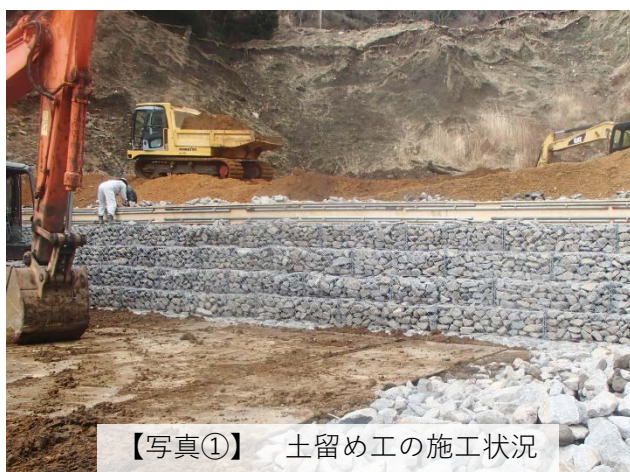
【写真①】 土留め工の施工状況

1月から工事用道路や土留め工の設置を進めており、2月28日から土砂の撤去、搬出作業に着手しました。今年の5月頃（雨季前まで）の土砂撤去を目指し工事を進めていきます。

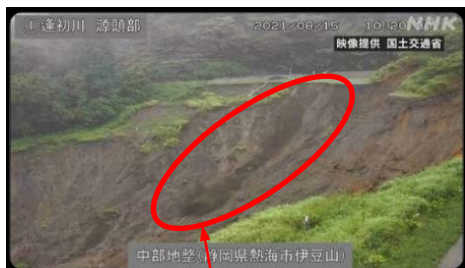
発災後、最大で日雨量176mm、時間雨量47.5mmの降雨があり一部で小崩壊しましたが、地盤伸縮計に顕著な累積変動はありませんでした（下のグラフ）。また、傾斜計についても顕著な累積変動はありませんでした。

**地盤伸縮計 (S-1~4) : 地表の2点間の変位を計測**

※道路通行止めの基準は、1時間に2mm以上の変位

※観測期間は2021.7月~2022.9月、2022年10月から土砂撤去工事のため計器類を撤去（雨量計は移設）

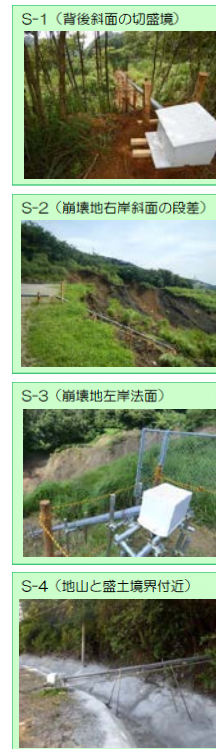
**雨量計 (R-1) : 源頭部の雨量を計測**

**傾斜計 (BK01~06) : 地表面の傾斜を計測**

熱海土木事務所では、源頭部に計器類を設置し変位等を観測してきました。
