岳南地域豪雨災害減災協議会 現状の水害リスク情報や取り組み状況の共有

平成29年3月13日
静岡県富士土木事務所

現状の水害リスク情報の共有

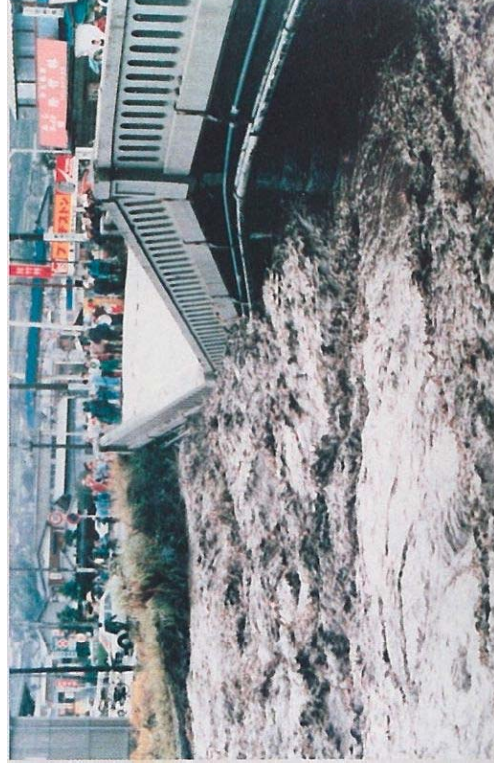
昭和54年10月18日台風20号
県道富士宮由比線野中橋

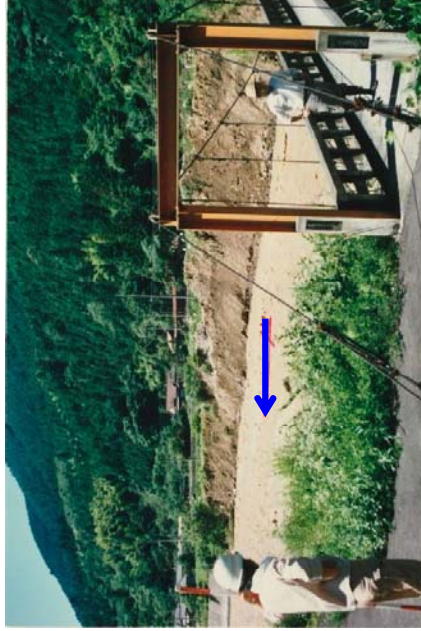
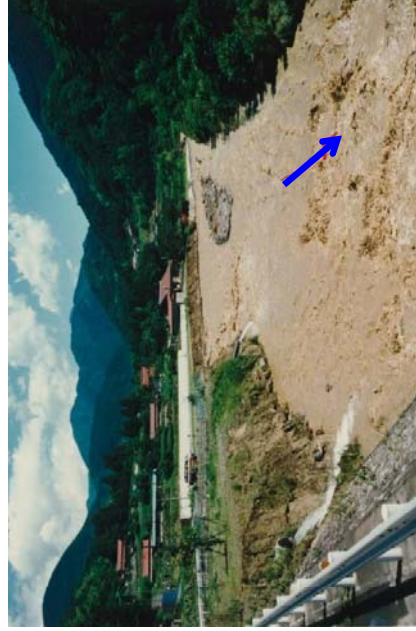
昭和60年6月29日台風6号
稲子川 被害状況

稲子川では、**昭和60年の台風6号による降雨により**、延長 $L=1,365m$ にわたって護岸の流失がおきており、災害関連事業による改修が行われた。

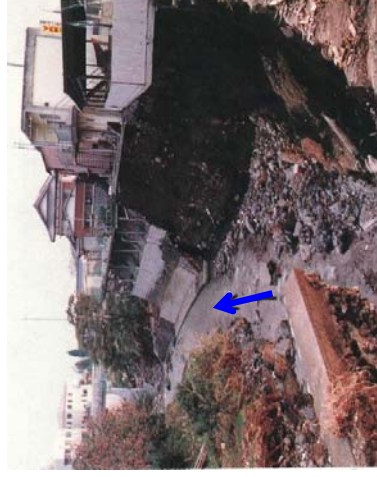
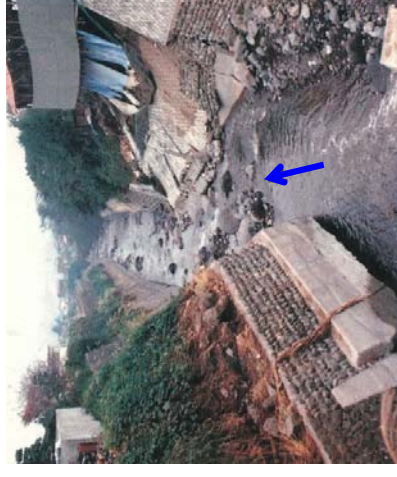
昭和54年10月18日台風20号
弓沢川 被害状況

弓沢川流域では、**昭和54年の台風20号に伴い**最大時間雨量 $83.5mm$ の降雨にみまわれ、床上浸水657戸、床下浸水2,058戸に及ぶ被害が発生した。

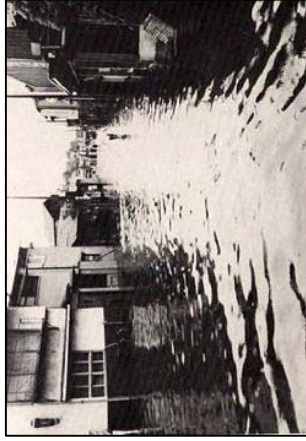
昭和49年7月7日洪水
富士市今泉

昭和49年7月洪水は、台風8号及び梅雨前線の豪雨によるもので、浮島低地及び富士市街地が広範囲渡り浸水し、**床上浸水695戸、床下浸水1,369戸**の被害を記録した。

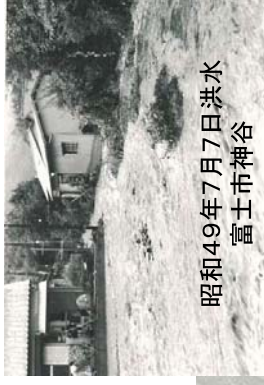
昭和49年7月7日洪水
富士市神谷

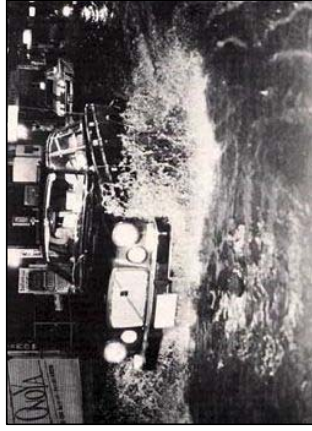
昭和51年8月9日洪水
富士市吉原本町

昭和51年8月洪水は、低気圧及び前線の豪雨によるもので、浸水範囲は昭和49年7月洪水を上回り、戦後最大となる**床上浸水895戸、床下浸水2,871戸**の被害を記録した。

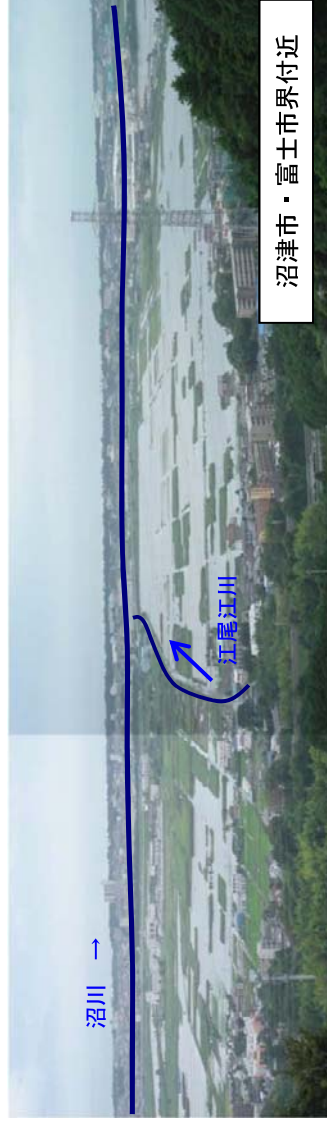
平成19年7月14日洪水による浸水状況

近年においても、地形的要因等により内水被害が頻発しており、平成19年7月、平成26年10月の洪水などで被害が発生している。

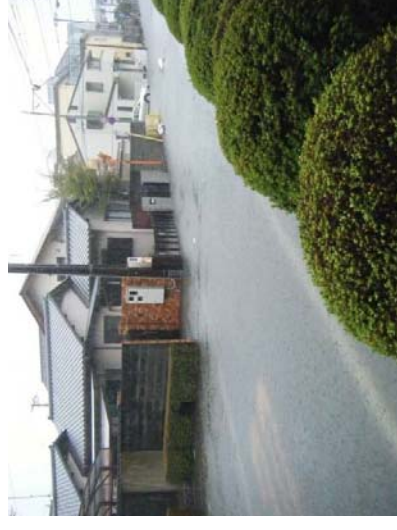
平成26年10月6日和田川
市道冠水状況

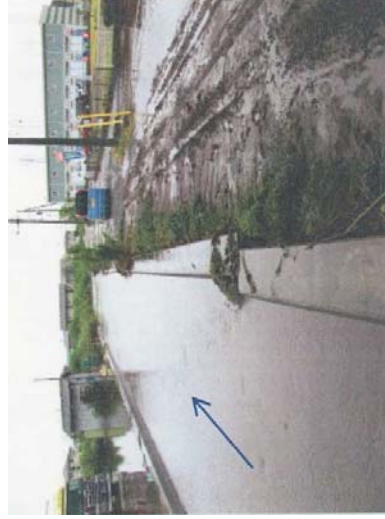
平成19年7月15日江尾江川
河道状況

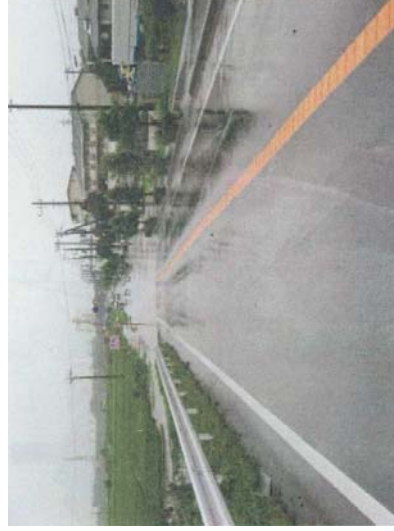
平成19年7月15日江尾江川
市道冠水状況

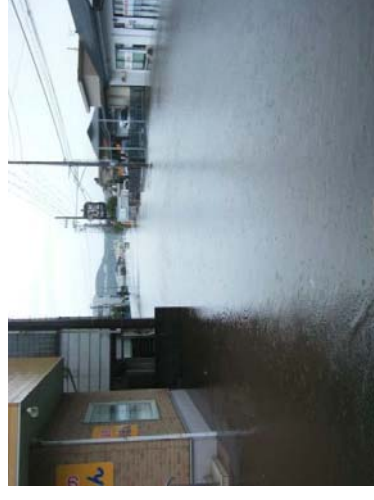
平成26年10月6日小潤井川・伝法沢川
合流部 浸水状況

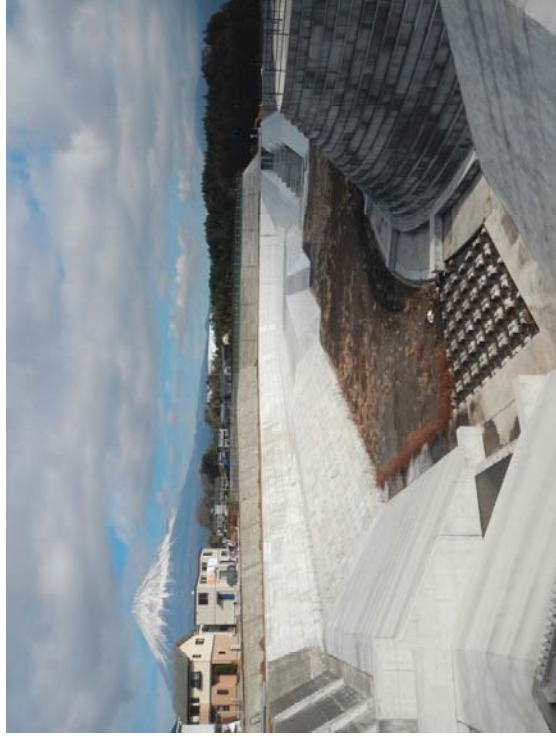
伝法沢川・横堀川調整地

伝法沢川では、小潤井川との合流部で河床勾配が急に緩くなるため川の水が流れにくくなり、浸水被害が発生している。このため、洪水調節を目的とした調整地整備により流下能力の向上を図る。

平成26年度に完成し、現在供用を開始している。
