## 事事故事例

発生日時	令和5年9月5日(火) 午前9時30分頃		
災害の種類	公衆災害	工事区分	倒木処理工
事故内容	NTT引込線切断	被災者	性別・年齢 —
被災状況	一時通信不通	被災者	職業 —

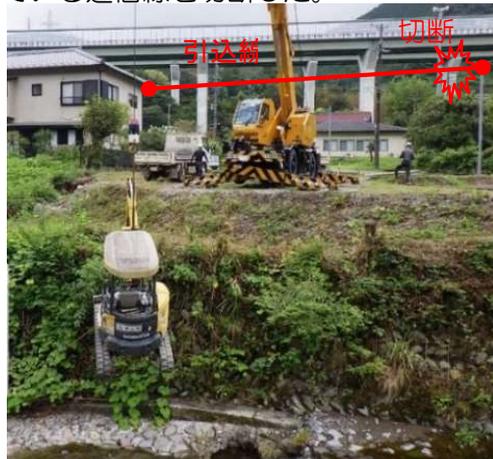
切断した倒木の積み込み作業中、ラフタークレーンのブームが上空を横断している通信線を切断した。

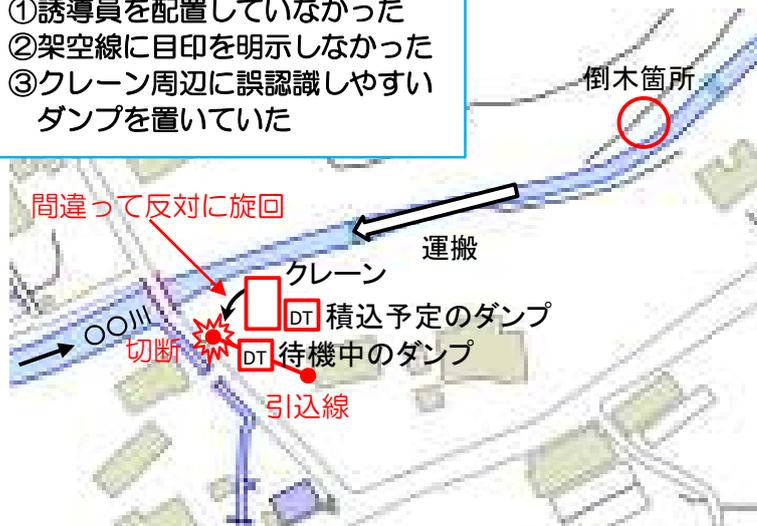
- ①誘導員を配置していなかった
- ②架空線に目印を明示しなかった
- ③クレーン周辺に誤認識しやすいダンプを置いていた

- ①必ずクレーン誘導員を配置する
- ②架空線とわかるもの、もしくは保護管等を設置する
- ③誤認識しやすい車両を置かず作業に必要な車両のみを配置する
- ④作業前のKY等で確認を実施する
