## 事事故例

発生日時	令和3年8月5日(木) 午前10時20分頃			
災害の種類	公衆災害	工事区分	道路除草工	
事故内容	通行車両破損	被災者	性別・年齢	-
被災状況	運転席右側ガラス破損		職業	-

### 【災害の概要】

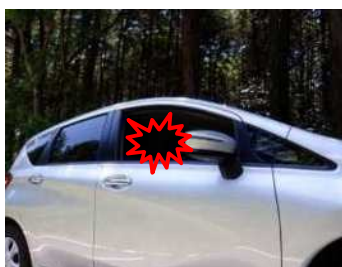
道路路肩法面において、草刈り機による除草工を行っていたところ、飛び石が防止ネットを超えて飛散し、通行車両の窓ガラスを破損した。

通行車両車の破損状況

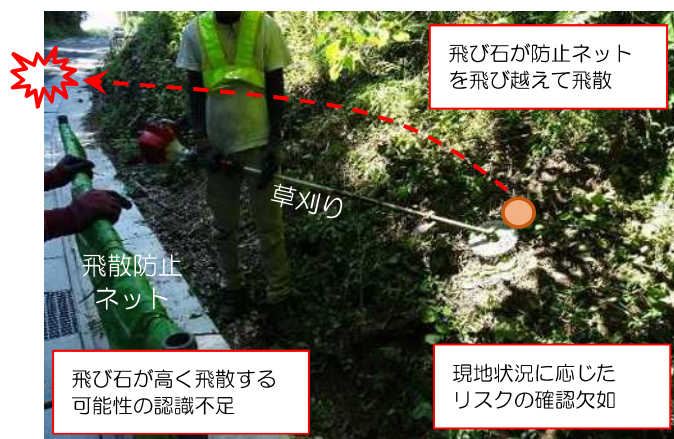
飛散防止ネット

飛び石が高く飛散する可能性の認識不足

飛び石が防止ネットを飛び越えて飛散

現地状況に応じたリスクの確認欠如

安全対策前の現場状況

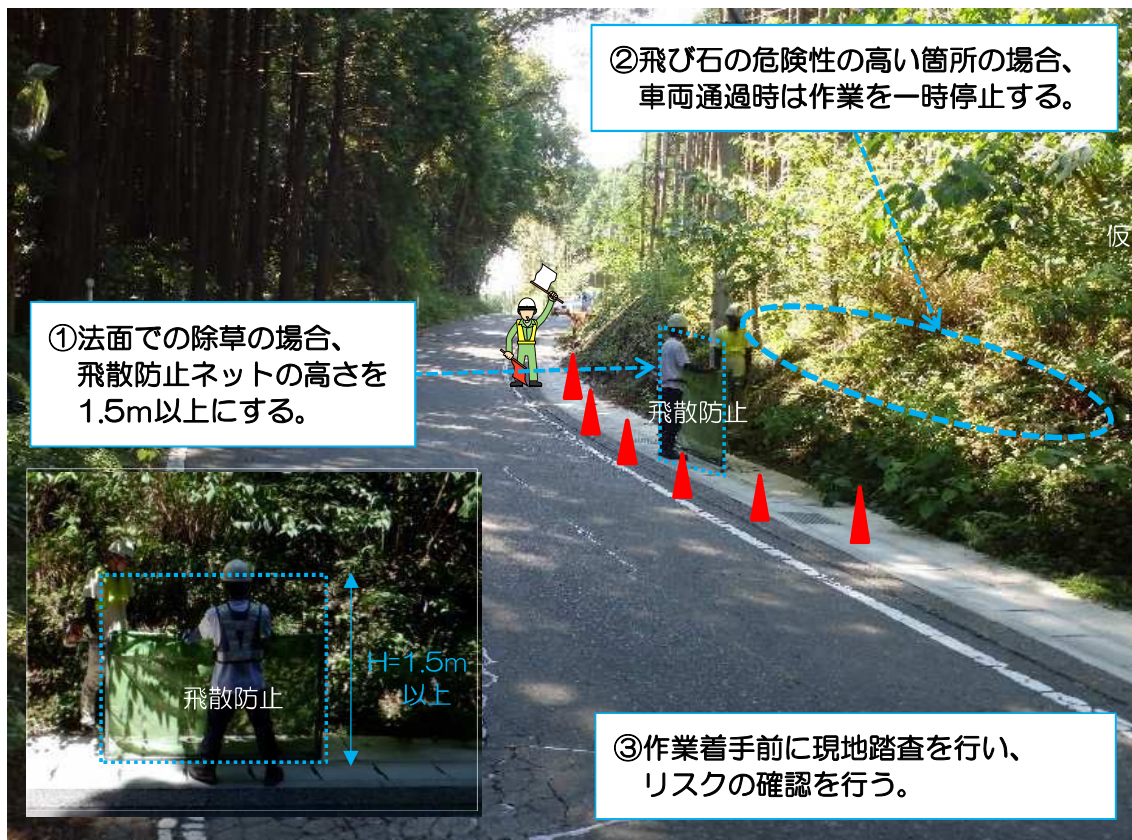
安全対策後の現場状況（イメージ）

①法面での除草の場合、飛散防止ネットの高さを1.5m以上にする。

②飛び石の危険性の高い箇所の場合、車両通過時は作業を一時停止する。

③作業着手前に現地踏査を行い、リスクの確認を行う。
