第2回
浜松市沿岸域防潮堤整備に係る
自然環境検討委員会資料

平成26年1月31日

静岡県浜松土木事務所

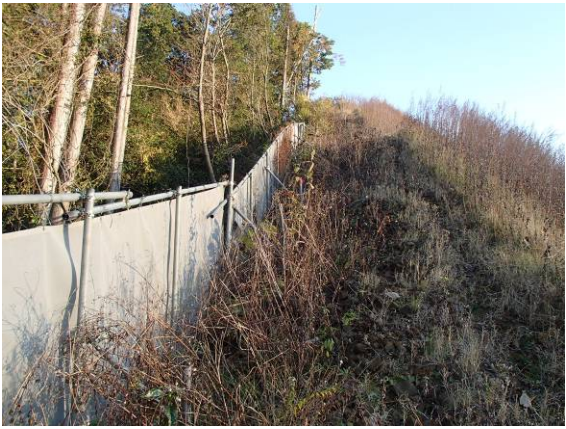
項目	保全対策	イメージ
残存林の保全	<ul style="list-style-type: none"> 幅数十 m の海岸林が伐採されることから、風当たりの変化による生育阻害を軽減するための防風シートの設置を検討する。

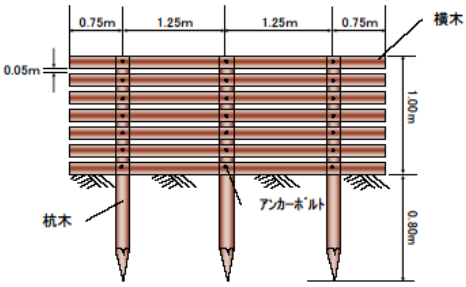
保安林の復旧	<ul style="list-style-type: none"> 海岸林の植生調査によると、健全なクロマツ林は少なかったため、残存する保安林を保護する防風附帯構造物及び保護植栽を検討する。 	<p>防風工 標準図</p> <p>正面図</p>

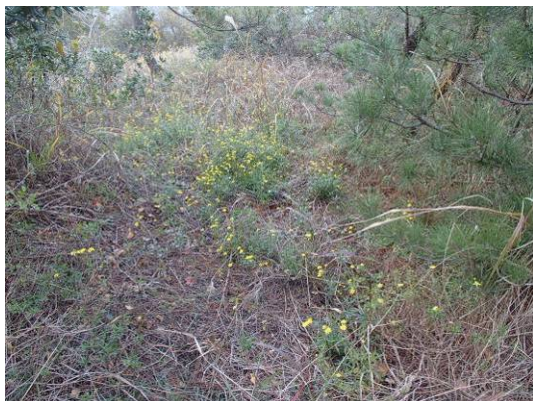
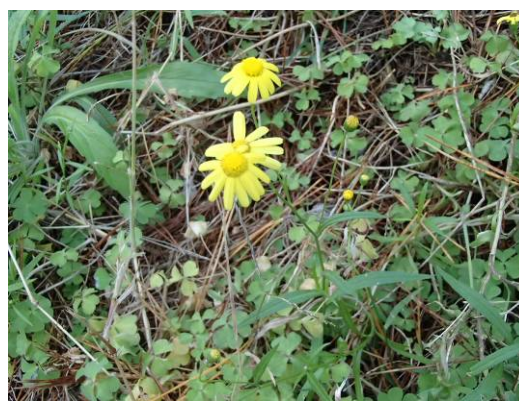
写真 6-1 浜松市南区篠原町の特定外来生物（ナルトサワギク）

本事業区間では、ナルトサワギクの分布が西側に多い状況にある。本施工の次年度着手区間（篠原町 5km）で現地踏査を行った結果、約 2km 区間で生育が確認された。確認区間の西側では林内・林縁ともに優占しており、生育密度は高かった。一方、確認区間の東側では林内、林縁に点在している状況であった。

ナルトサワギク（篠原町：H25. 12. 20）

本事業では、特定外来生物の取り扱いが課題である。防潮堤工事では樹木等の伐採を行うが、特定外来生物に関しては、「運搬」せずに、個体と土壌を盛土材とともに数 m 下に埋設することにより処分する（30cm 以上の覆土による効果）。
