## 2004年台風21号による三重県宮川村の土砂災害

# 四川大地震による土砂災害

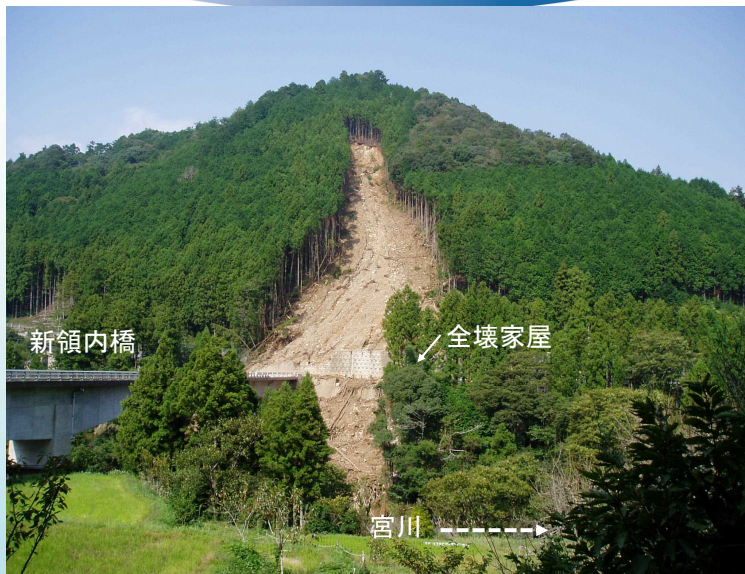
# 小滝(宮川左岸)の斜面崩壊

- スギ林の上部斜面で発生した斜面崩壊による崩土が国道422号沿いの家屋1戸を全壊し、死者1名をだした。
- 崩壊規模は平均幅約20m, 水平長さ約170m, 最大深さ約2m。多量のスギ流木を含む崩壊土砂は一部が宮川に落下し、一部は直下の新領内橋の橋長方向のほぼ中央に達した。

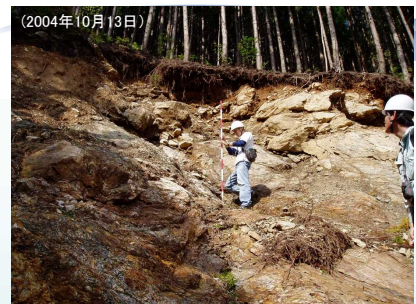
崩壊源頭部に見られた湧水跡

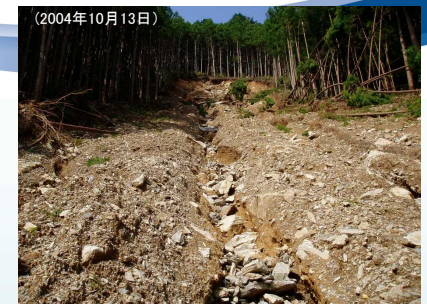
崩落面の侵食痕

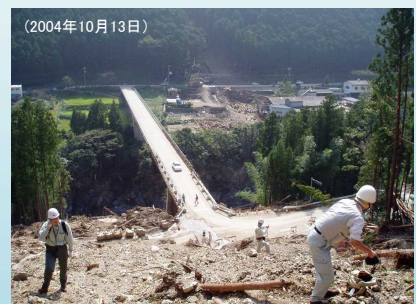
崩壊源頭部から下流を見る

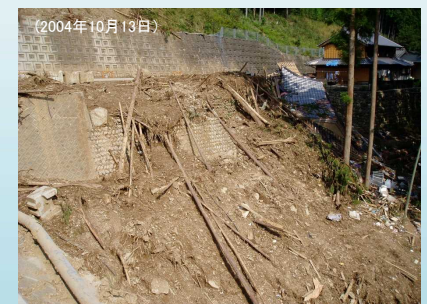
崩土が直撃した人家跡

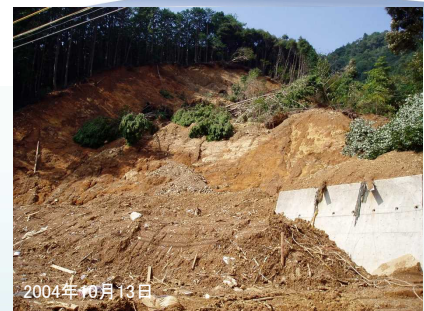
崩壊斜面と残存する擁壁(左側は流失)

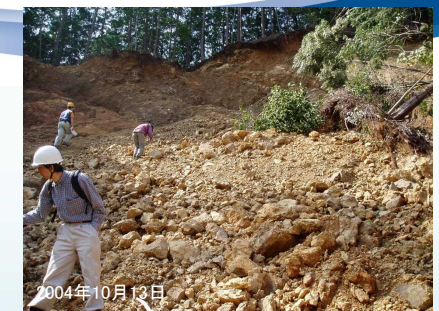
崩壊源頭部の三波川帯泥質片岩、礫径は約5cmが、一部に50cm程度の礫を含む

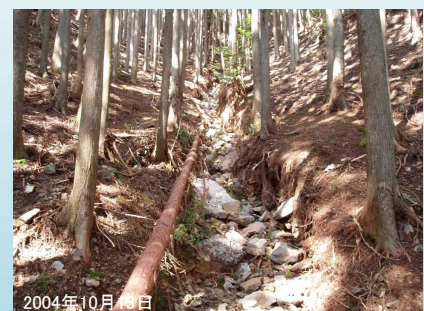
崩壊斜面の左側ヒノキ林内に見られる流下痕

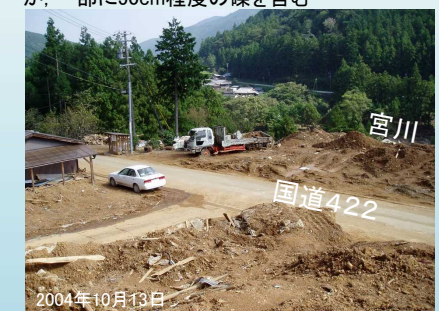
崩壊上部から流下跡を見る

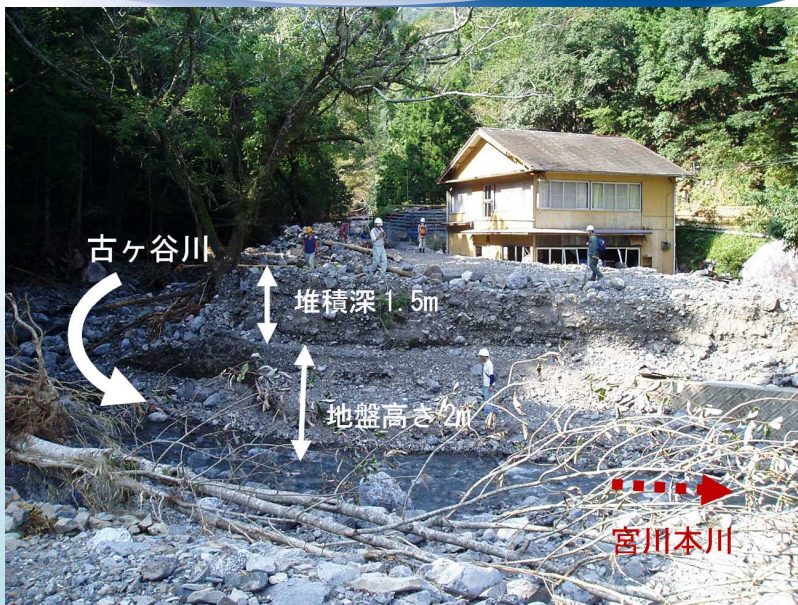
# 岩井地区古ヶ谷の土砂流出

- 宮川との合流部に架かる国道422号古ヶ谷橋の上流、古ヶ谷川から土砂流出があり河床から約2mの堤内地側に流入し左岸側で1.5m堆積した。
- 河床内には砂礫の堆積が少ないこと、堤内地側に堆積した石礫は10~20cmのものが多くことなどから、層流状態で流出・堆積したと判断される。
- おそらく、洪水当時は流下水量が多量であり、これにより相当分の土砂が運搬され、残存したものと推察される。

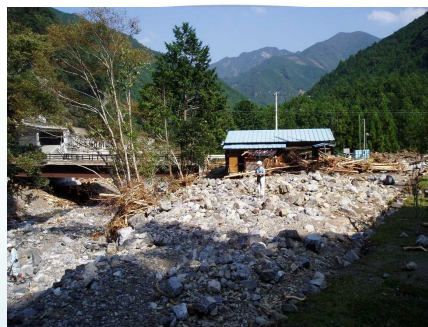
岩井地区国道422沿いの宮川との合流付近

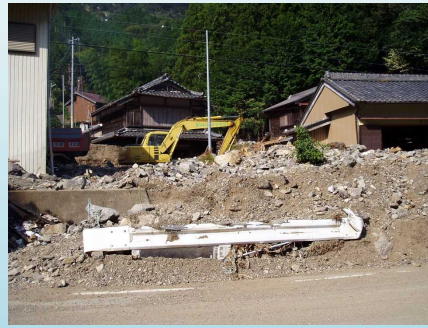
松原地区の土砂流出(国道沿い)

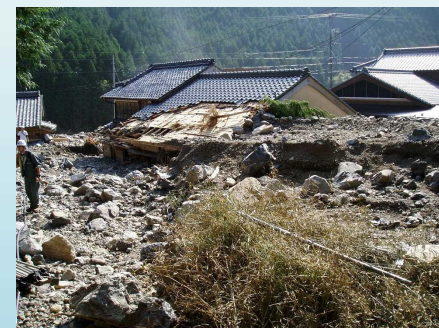
松原地区の土砂流出(溪流沿い)

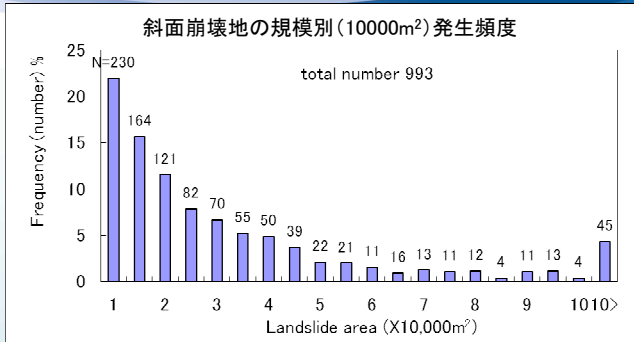
● 10,000m<sup>2</sup>以下が約23%を占め最も多く、面積が大きくなると指数関数的に減少する。崩壊面積20,000m<sup>2</sup>以下で約52%, 30,000m<sup>2</sup>以下で約67%を占めている。

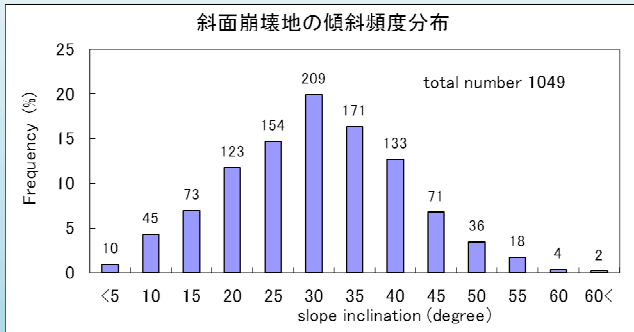
● 崩壊地の傾斜は、頻度が高いのが30°で全体の約20%、傾斜30°～50°の斜面は、全体の約59%を占める。

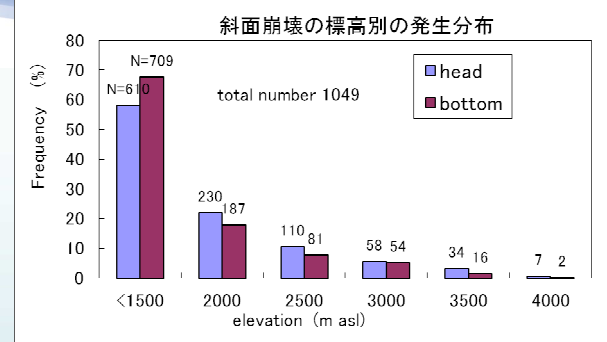
● 当該域は中国内陸部四川盆地北西縁にあり、その標高は800mから3600mにおよぶ。約67%は標高1500m以下で発生しており、標高2500mを越える場合には約20%と少ない。標高が大きくなると気候条件は極めて厳しく風化の進展も早いため、一般的な結果として、堅固な岩盤で構成される急峻な斜面のみが残存することを示した(?)。

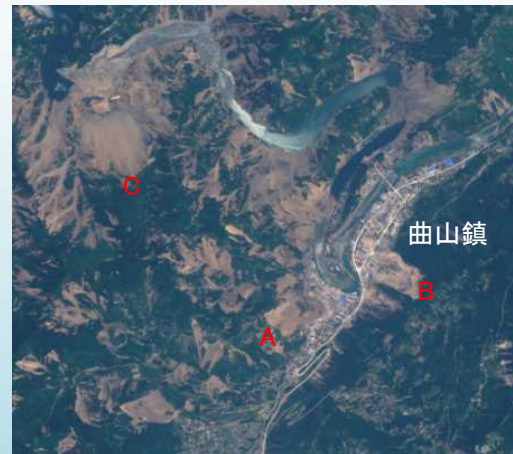
ALOS/AVNIR-2画像(2008年6月4日撮影, Band3,2,1の順にカラー化)

北川チヤン族自治県(北川県)は人口15.8万人、県庁を含む地方行政機関は曲山鎮におかれている。最も地震被害が大きかったのは、曲山鎮で70%以上の建物が損壊した。行政機関の建物も背後斜面に生じた大規模な山腹崩壊土砂(A)により倒壊、病院や学校(B)で1,000人を超す犠牲者があり、死亡人数は8,000を超えたとされる。北川県政府は、曲山鎮の復旧はせず県庁を含む中心街を移転した。市街地を流下する湔江の上流数km地点に位置する唐家山(C)では、大規模な山腹崩壊による巨大な堰止湖が出現したため、天然ダム掘削を主体とする緊急排水処理が実施された。

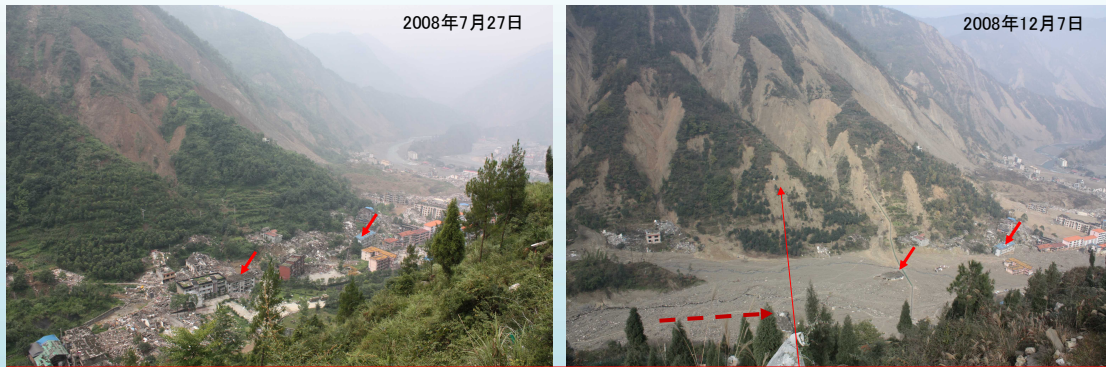
同一建物の埋没程度から深い所では**約20m土砂堆積**の様子がうかがえる。堆積土砂の流入は、上流側に存在する崩壊地の侵食拡大、溪床堆積した不安定土砂に加え、豪雨時に**新規崩壊**した土砂も含まれると思われる。**流入土砂の堆積規模は、幅約150m、長さ約800m、平均層厚10mをとると120万m<sup>3</sup>**である。 49

四川地震の震災区では、2008年9月23日～24日にかけて大雨があり106万人が被災した。避難所にいた4280人のうち、8人が死亡・38人が行方不明、4861軒の民家が全壊したとされる。北川県域では23日22時～24日零時にかけて**352.8mmの豪雨**があり、崖崩れなどが生じたほか、曲山鎮周辺で土石流等が発生した。

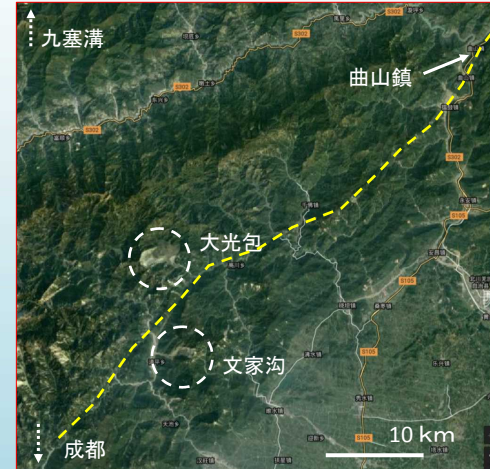
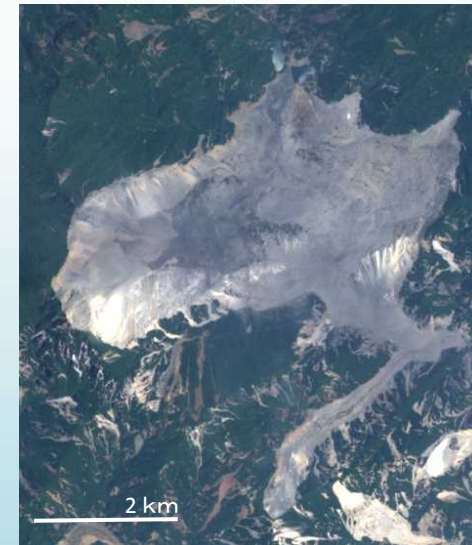
- 四川省安県高川郷囲子坪で発生した地震によるものでは、世界最大規模の「大光包岩盤崩落」。
- 大光包山3047mから山体崩壊し、崩壊面積は長さ約4km、幅約2km、崩壊土量は約7億m<sup>3</sup>。
- この崩落により、囲子坪集落の39名が犠牲となった。
- 現場は私有地で燐の採鉱現場であった。

ALOS/AVNIR-2画像(2008年6月4日撮影, Band3,2,1の順にカラー化)

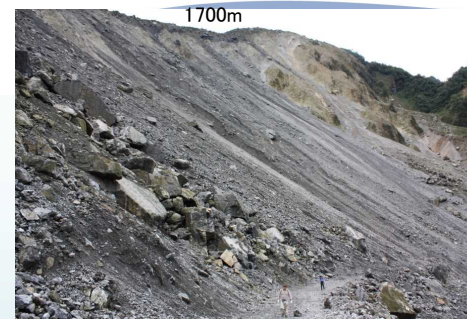
大光包地すべりの崩壊土砂により削剥された斜面

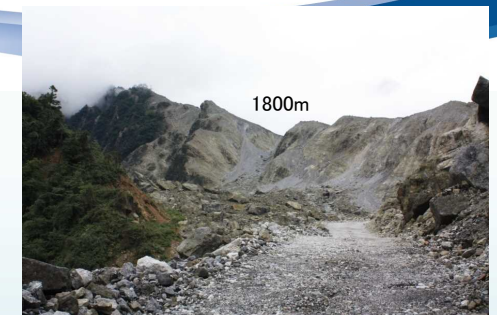
大光包地すべりの崩壊土砂により削剥された斜面と流出土砂

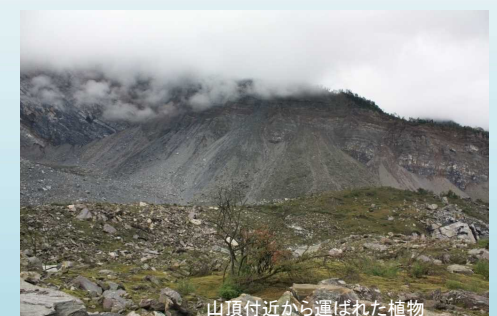
大光包地すべりの左岸側壁

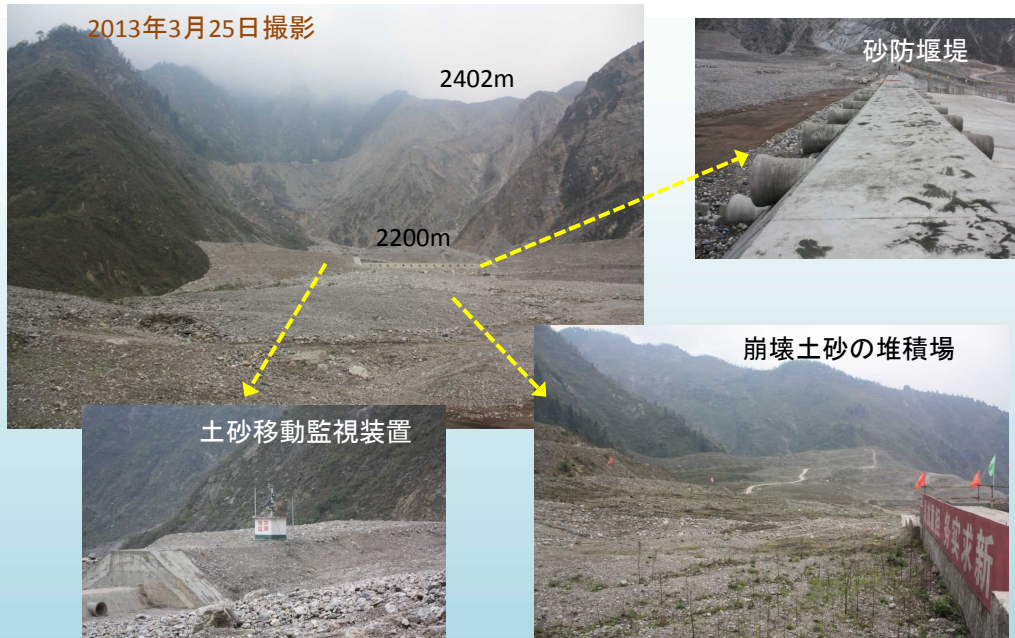
# 清平郷文家沟の大規模岩盤崩落

大光包に次ぐ大崩壊、崩壊量7500万m<sup>3</sup>、2010年8月12日-13日の降雨量227mmにより約430万m<sup>3</sup>の土砂流出、崩落地の出口にある清平郷文家沟で死者・行方不明12人、建物破壊379の被害。施設はその後に設置された。

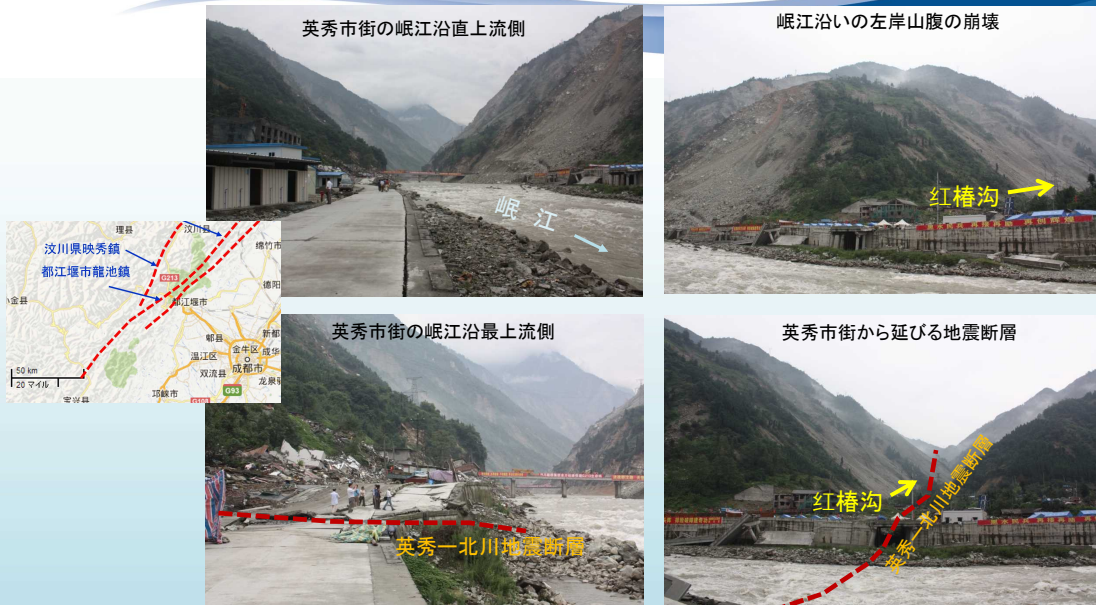
# 映秀市街地周辺の土砂災害(2008年8月2日)

震源に最も近い映秀では、市街地の北方を地震断層が走り約1万人の住民のうち半7,700人が犠牲(死者・行方不明)になったとされる。

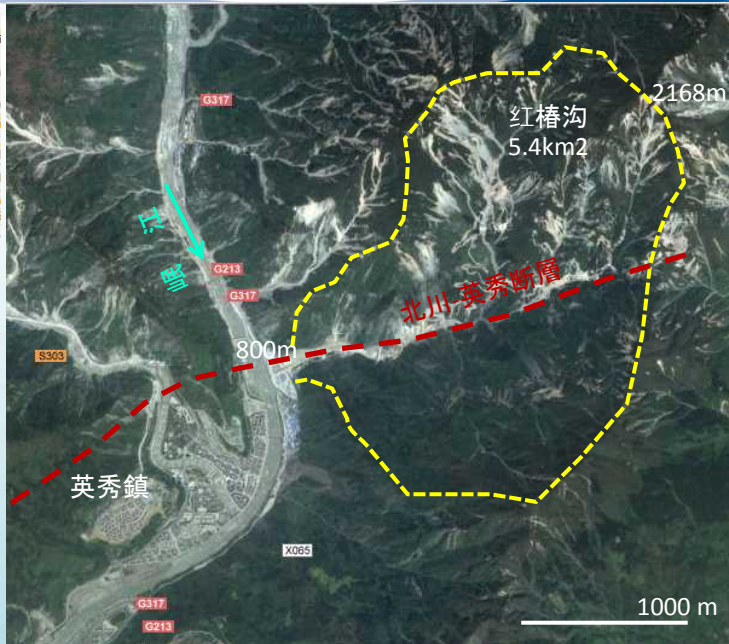
# 震源近くの映秀市二次的土砂災害(2010年8月)

- 降雨量は約160mm(34時間)
- 80万m<sup>3</sup>の土石流が岷江左岸红椿沟から流下し、40万m<sup>3</sup>の土砂が岷江を塞ぎ止めた。
- 建設間もない映秀—汶川高速道路を400mにわたり埋没した。
- 岷江を溢れた流水が新しく建設された英秀市街に流れ込み17人が犠牲となった。

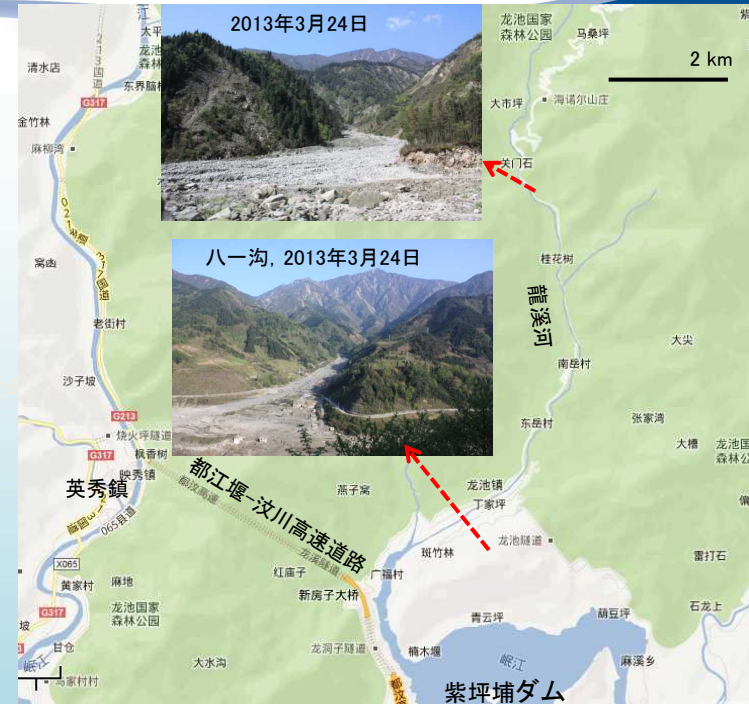
●8月13日15時から18時にかけて降雨量150mmに達する。龍溪河の流量は314 m<sup>3</sup>/sに達し、観測史上最大。

●この豪雨で死亡1人、行方不明12人、観光客800人が足止め、137戸が倒壊あるいは損壊、流域住民5149人に被害が及んだ。

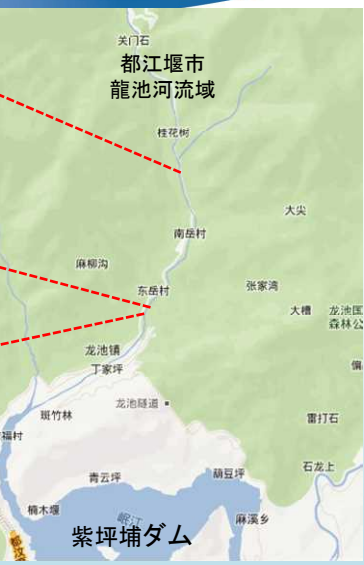
地質災害掲示板  
場所: 東岳村  
災害: 土石流  
伝達: 警報(鐘をたたく)  
避難経路: 赤矢印の方向  
責任者: 龍池鎮東岳村地区委員会  
制作者: 都江堰市国土资源局

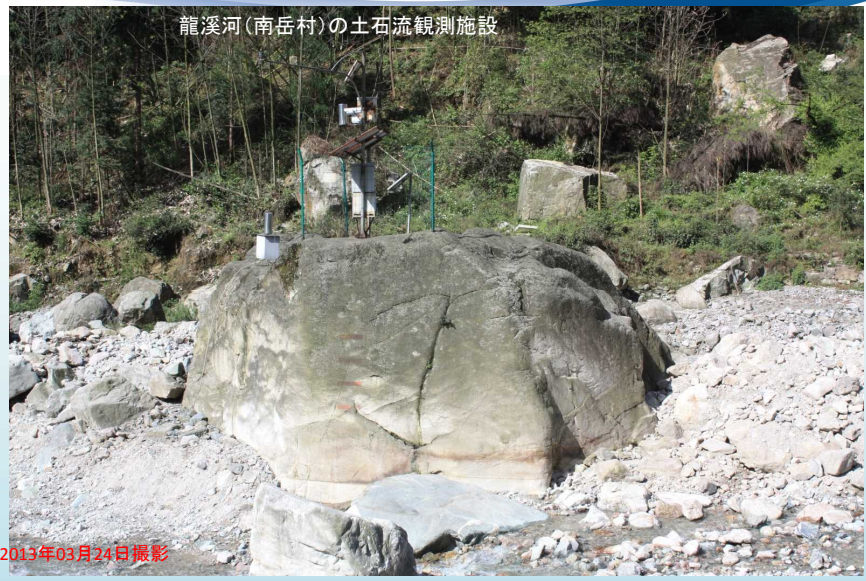
# 都江堰市龍池鎮の土石流観測

土石流観測施設  
約5mサイズの巨礫を利用

- ▶ 降雨量
- ▶ 超音波水位計
- ▶ 気温湿度
- ▶ VTRカメラ
- ▶ 無線伝送
- ▶ バッテリー電源(ソーラー)
