# 新井地区 地区協議会用参考図

第3回地区協議会資料  
(平成28年6月23日)

## 関東大震災被災状況

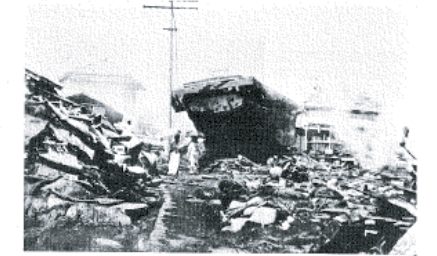
図14-6 茨須美の惨状

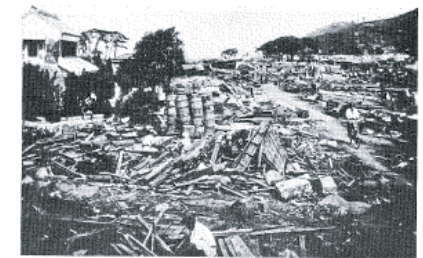
図14-7 茨須美の津波被災状況

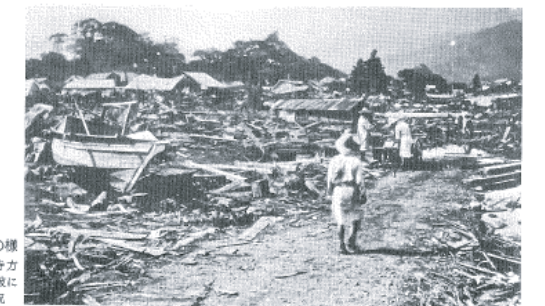
図14-8 茨須美町の様子  
仏光寺方向を見た津波による被害状況

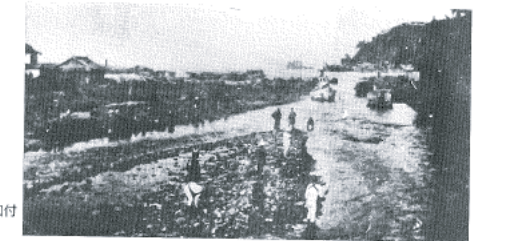
図14-13 伊東大川河口付近の様子
