松原、玖須美、岡、新井地区 地区協議会用参考図

関東大震災被災状況

大正型関東地震（レベル1）最大浸水深図（m）

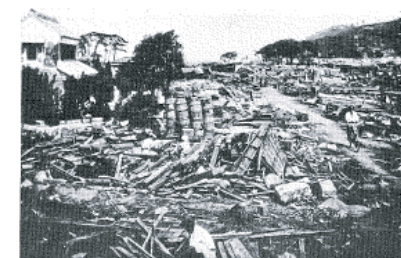
図14-7 玖須美の津波被災状況

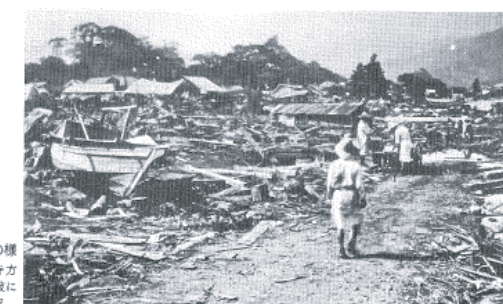
図14-8 現静海町の様子 仏光寺方向を見た津波による被害状況

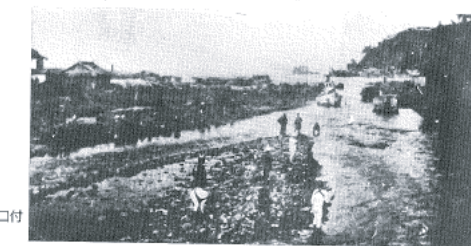
図14-13 伊東大川河口付近の様子
