事例周知・再発防止〔平成26年度発生事例〕

災害の種類	公衆災害：第三者物損事故	工事区分	道路工事
事故内容	自転車が乗入れブロックの段差で転倒	被災者	性別・年齢 女性 19歳
被災状況	衣服(ズボン)の破れ	被災者	職業 大学生

災害の種類	公衆災害：第三者傷害事故	工事区分	舗装工事
事故内容	段差でつまづき転倒	被災者 性別・年齢	男性・76歳
被災状況	両手首内出血	職 業	理髪店 店主

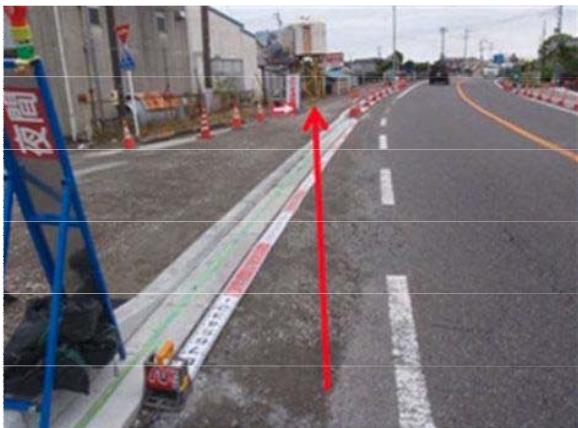
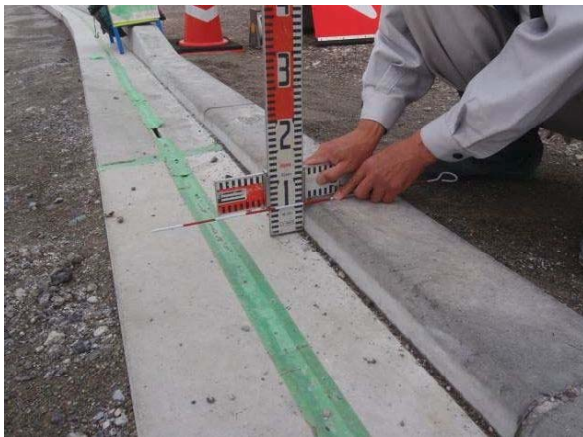
被災者が自転車で走行中、車道から歩道に入る際、一般乗入れブロックの段差(5 cm)にてハンドルをとられ、バランスを崩し転倒した。

□問題点：①乗入れ平ブロックの段差5センチを擦り付けずに通行させた。
②乗入れブロックの表面が滑りやすかった。

被災者は、車道側より矢印の方向へ斜めに進入した。

その際、乗入れブロックの段差(5 cm)にてバランスを崩し、ハンドルをとられ転倒した。

□防止対策：①仮設通路内の段差はゴムマットにより擦り付けを行う。
②仮設通路は、バリケード・標識・赤色灯を設置し、明確にする

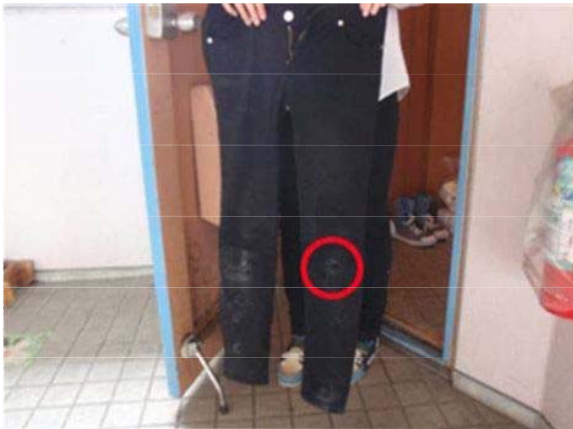
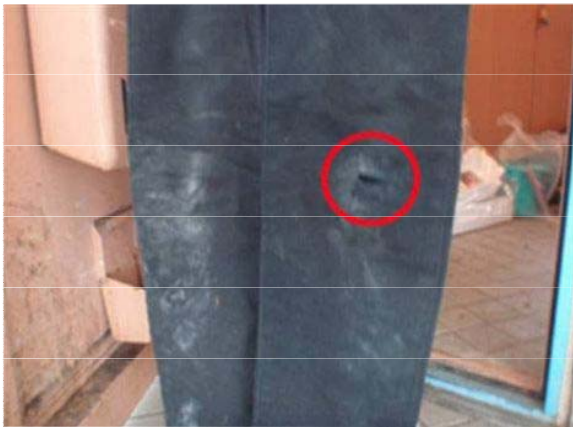
被災者本人と被災者が転倒時に履いていたズボン。
左膝部に、直径にして約3cm程度の穴が開いていた。
