令和6年10月に共同住宅解体工事で発生した埋設配管破損事故の紹介です。

## 埋設管を不使用管と思い込み重機で破損！

【令和6年10月1日 工事事故発生】

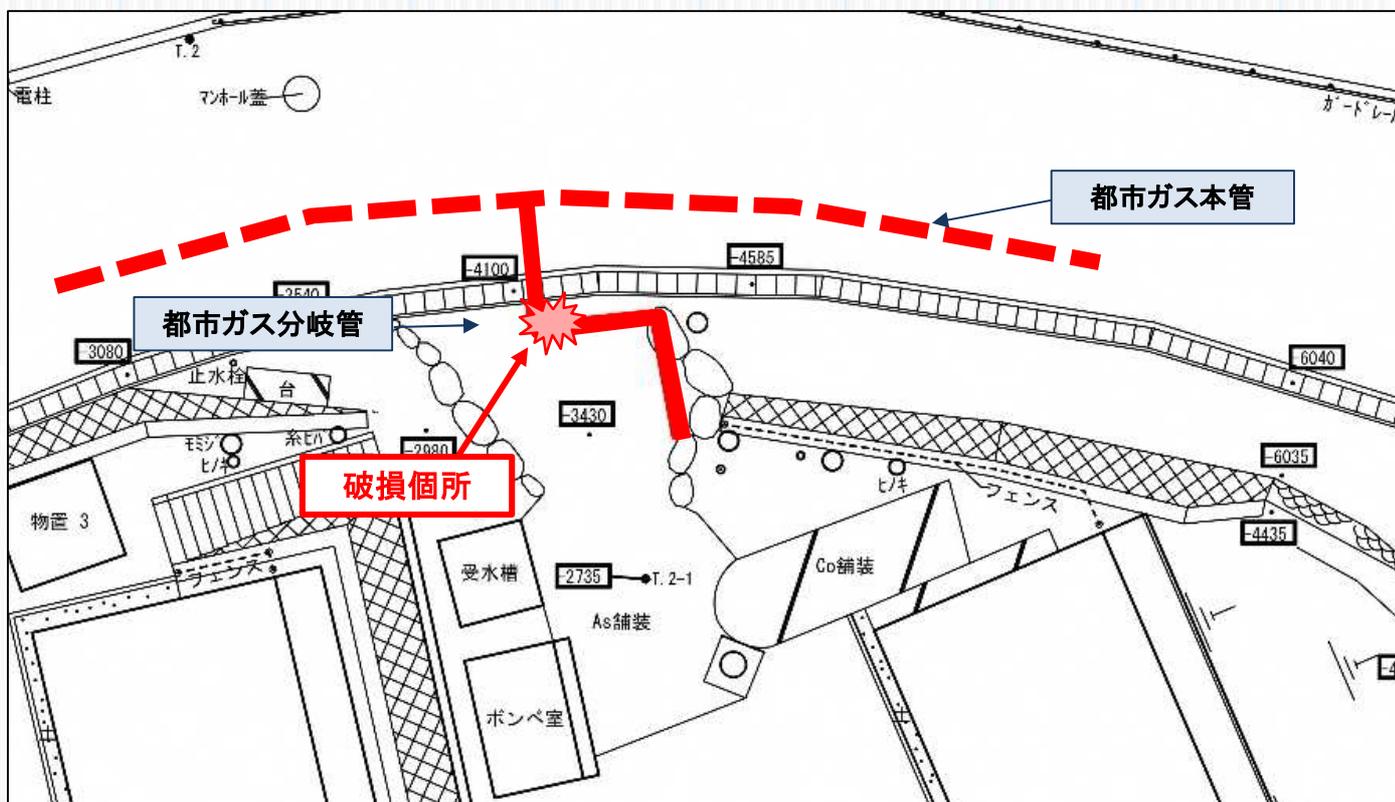
▲破損箇所位置図

敷地内の外構解体工事後の整地作業中、埋設されていた都市ガス分岐管を重機で破損し、ガス漏洩を発生させた。

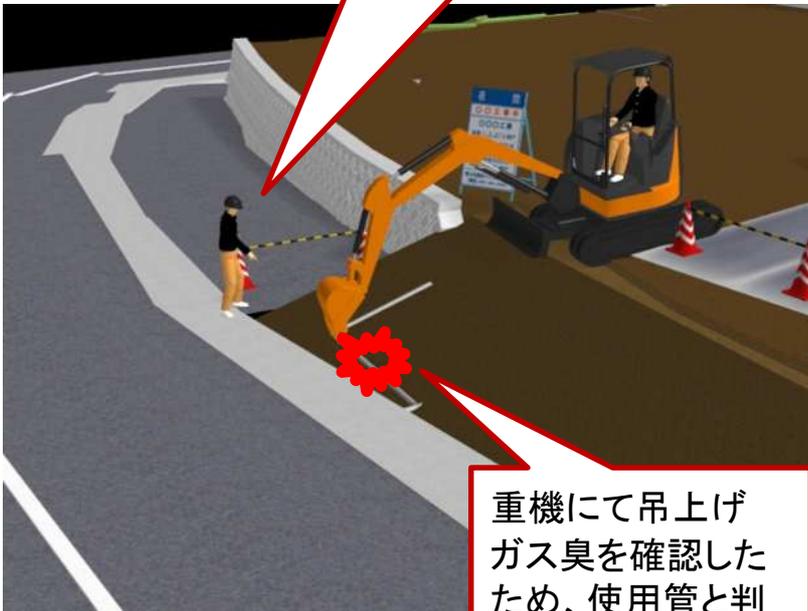
▲ガス漏洩時の状況

- ① 解体した施設がプロパンガスを使用しており、また、工事前の事前調査でも当該埋設管の情報提供がなかったため、**不使用管と思い込み、埋設物管理者や発注者に確認せず、主任技術者の独断で撤去を判断した。**
- ② 作業中に新たに発見された地下埋設物への対応の手順が明確でなかった。

**主任技術者が独断で  
不使用管と判断し、作  
業員に撤去を指示**

- ① 地下埋設物の事故防止マニュアルに基づき、**埋設物管理者への確認や監督員への報告を徹底する**と共に、その取扱い方法を施工計画書に明示する。
- ② 作業中に新たに発見された地下埋設物への対応を**作業手順書**に追加し、その手順を作業員に**教育・周知**する。
- ③ 上記①②に加え、**工事事務ハザードマップ、予想される事故対策リストを見直し、日々のKY活動に活用**する。

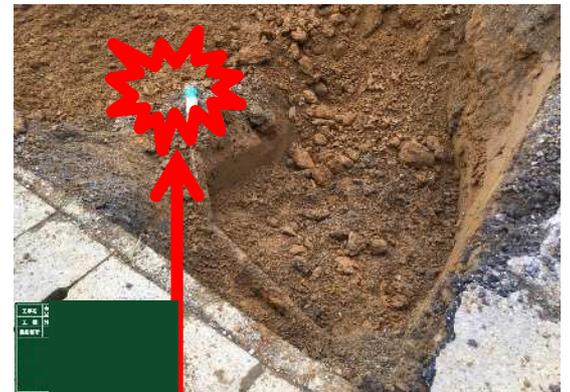
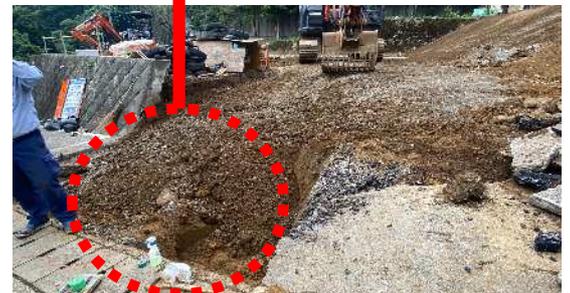
▲ガス漏洩時の状況写真

**重機にて吊上げ  
ガス臭を確認した  
ため、使用管と判  
明！**
