第1章 土石流災害の概要

1.1 災害の概要

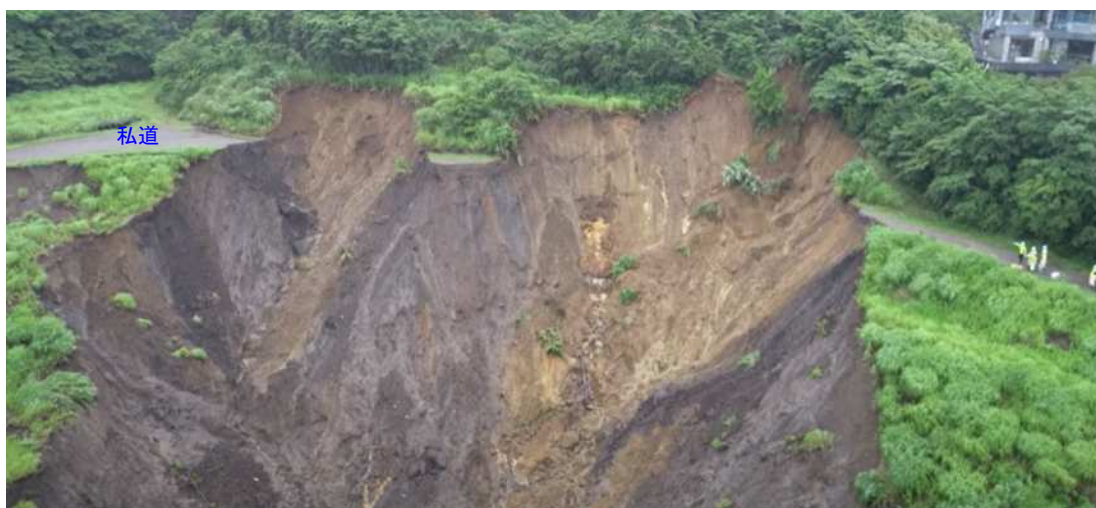
図 1-5 災害直後（7月3日）に撮影した崩落発生源域の UAV 撮影画像

土石流発生源域¹の周辺では、2007年4月に熱海市へ「静岡県土採取等規制条例」に基づく土の採取等計画届出書が提出され、その後土地改変及び土砂の搬入がなされていた。土石流発生後の7月3日に静岡県が撮影したUAV（ドローン）による撮影写真によると、私道の一部を残し、私道の上部及び下部が崩落したことが確認できる。崩落後の滑落崖には、色味の異なる堆積物が複数層重なっており、崩落ブロックとして大きく中央部、左岸部及び右岸部の3つに分かれることが確認できる。また、崩落斜面には湧水と思われる箇所が複数見られる。

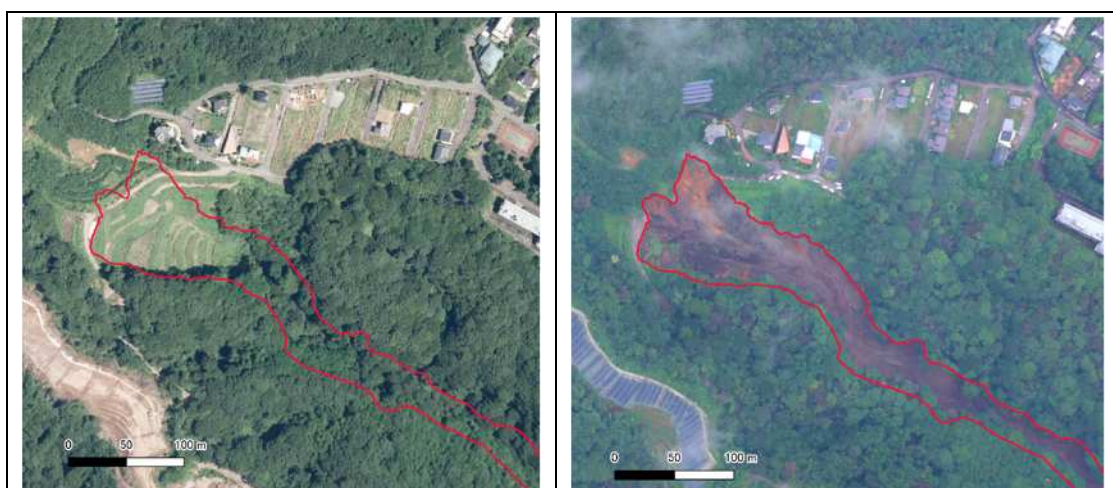
図 1-6 土石流発生源域の状況

出典：地理院タイル「2009年空中写真」、地理院タイル「2021年7月1日からの大雨 正射画像 熱海伊豆山地区（7/6撮影）」を比較
