令和4年9月台風15号関連(事後評価)

■ 台風15号被害を受けての今後の対応について

番号	事業名	箇所名	代表箇所
7	河川改修事業	二級河川 太田川(敷地川工区)	◎

河川砂防局 河川海岸整備課

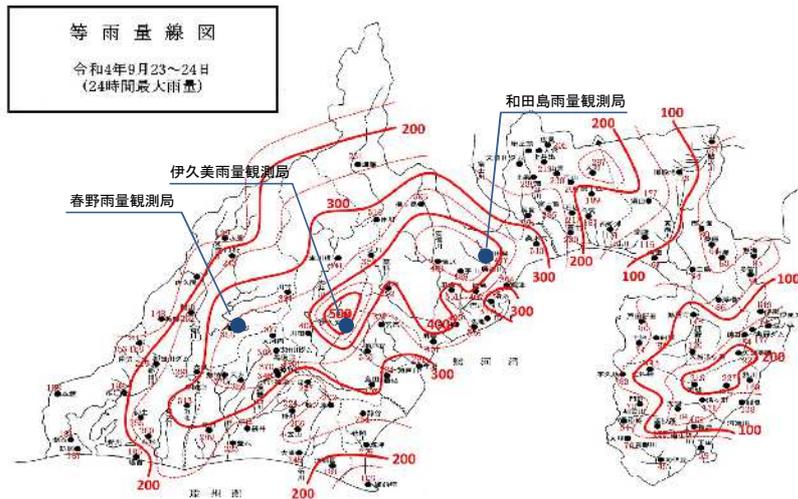
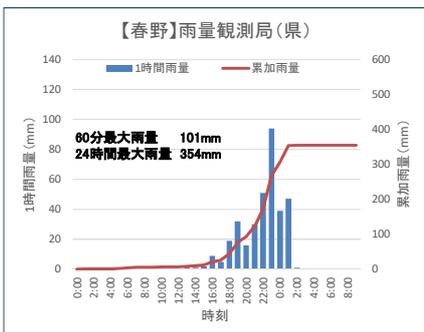
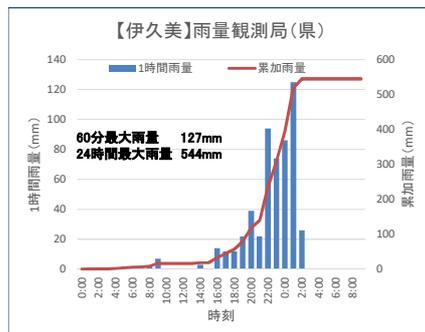
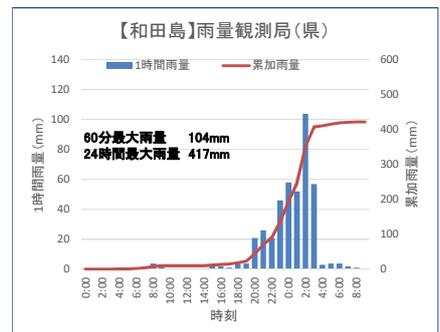
台風15号に伴う降雨の状況

- 9月23日から24日にかけて県中西部を中心に広い範囲で激しい降雨があった。
- 伊久美雨量観測所(島田市伊久美)では、最大1時間降水量127mm、最大24時間雨量544mmという記録的な豪雨が観測された。

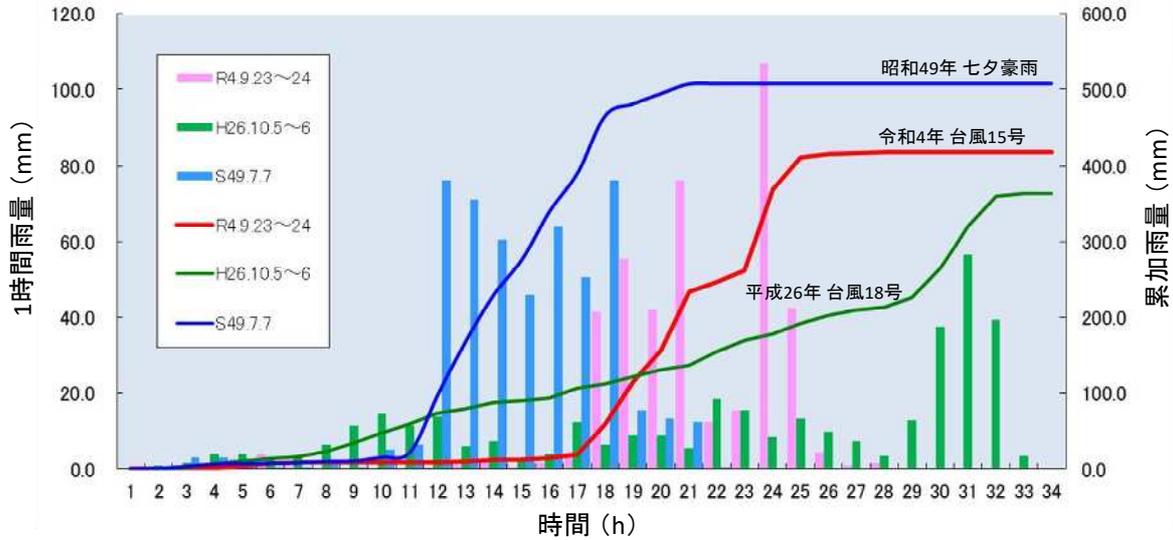
■ 静岡地方気象台におけるS49、H26、R4の降雨比較

- S49.7の七夕豪雨**
 1時間50mmを超え、80mmに達するような豪雨が突発的に発生し、7時間程度連続したことから、総雨量も既往最大となっている。
- H26.10の台風18号**
 降雨の継続時間が30時間を超えるような長雨であり、雨の降り終わりにかけ、1時間40mm～60mmの強い降雨を観測した、いわゆる後方集中型の降雨特性である。
- R4.9の台風15号**
 1時間40mm～80mm程度の強い降雨が4時間継続し、2時間の少雨の後、1時間107mmの記録的豪雨を観測した。1山目の降雨で氾濫危険水位を超過した観測所が多数あり、2山目の降雨によって溢水・越水が各所で発生した。

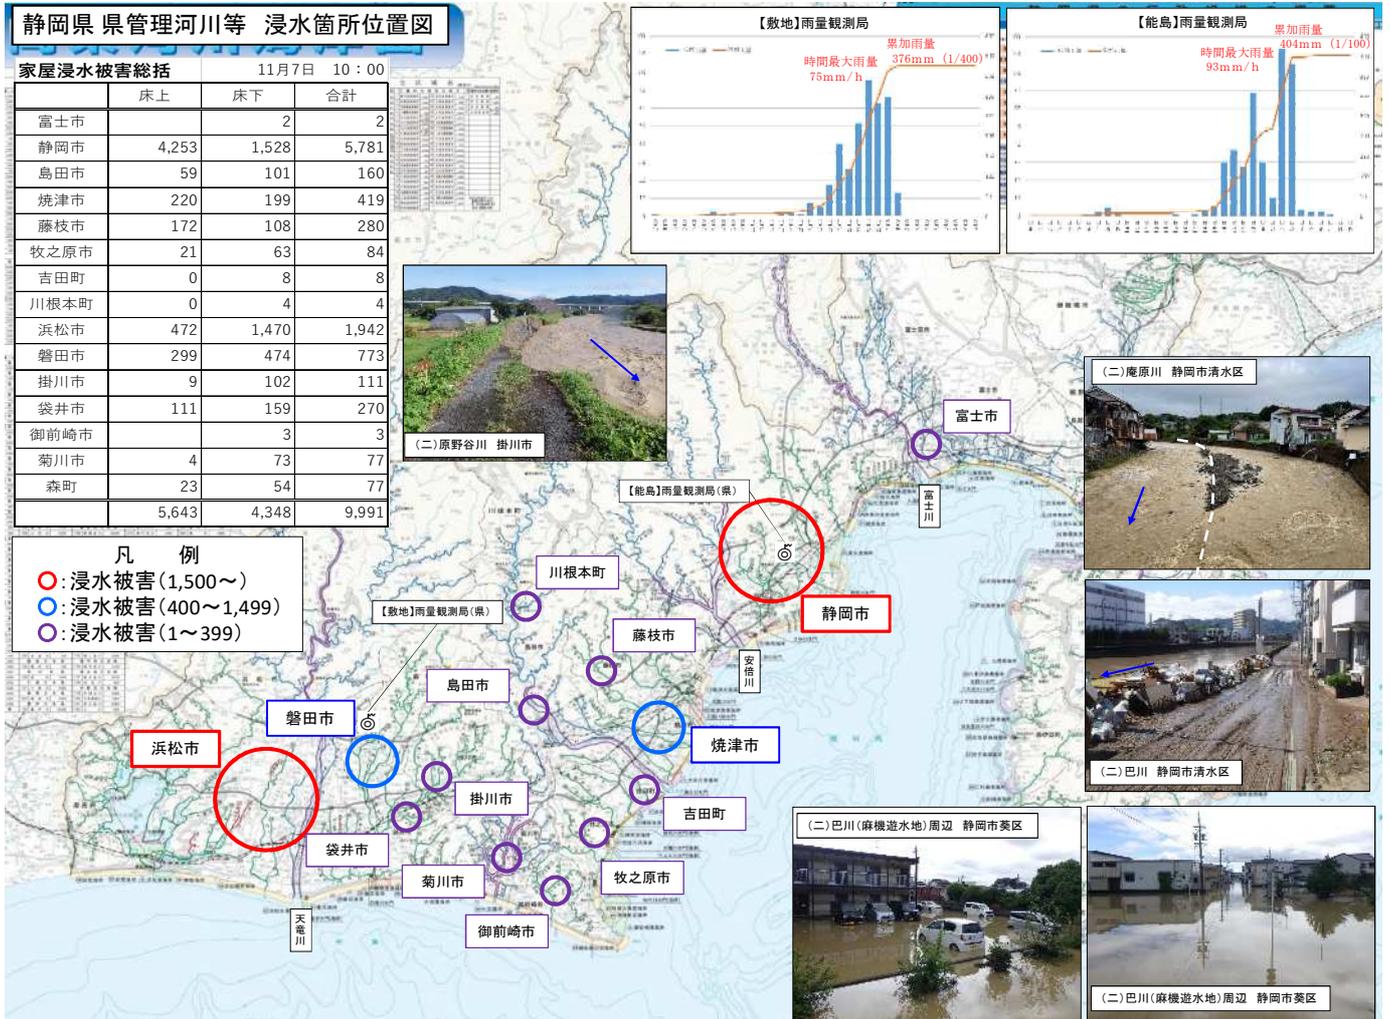
静岡県 県管理河川等 浸水箇所位置図

家屋浸水被害総括 11月7日 10:00

床上	床下	合計
富士市		2	2
静岡市	4,253	1,528	5,781
島田市	59	101	160
焼津市	220	199	419
藤枝市	172	108	280
牧之原市	21	63	84
吉田町	0	8	8
川根本町	0	4	4
浜松市	472	1,470	1,942
磐田市	299	474	773
掛川市	9	102	111
袋井市	111	159	270
御前崎市		3	3
菊川市	4	73	77
森町	23	54	77
	5,643	4,348	9,991

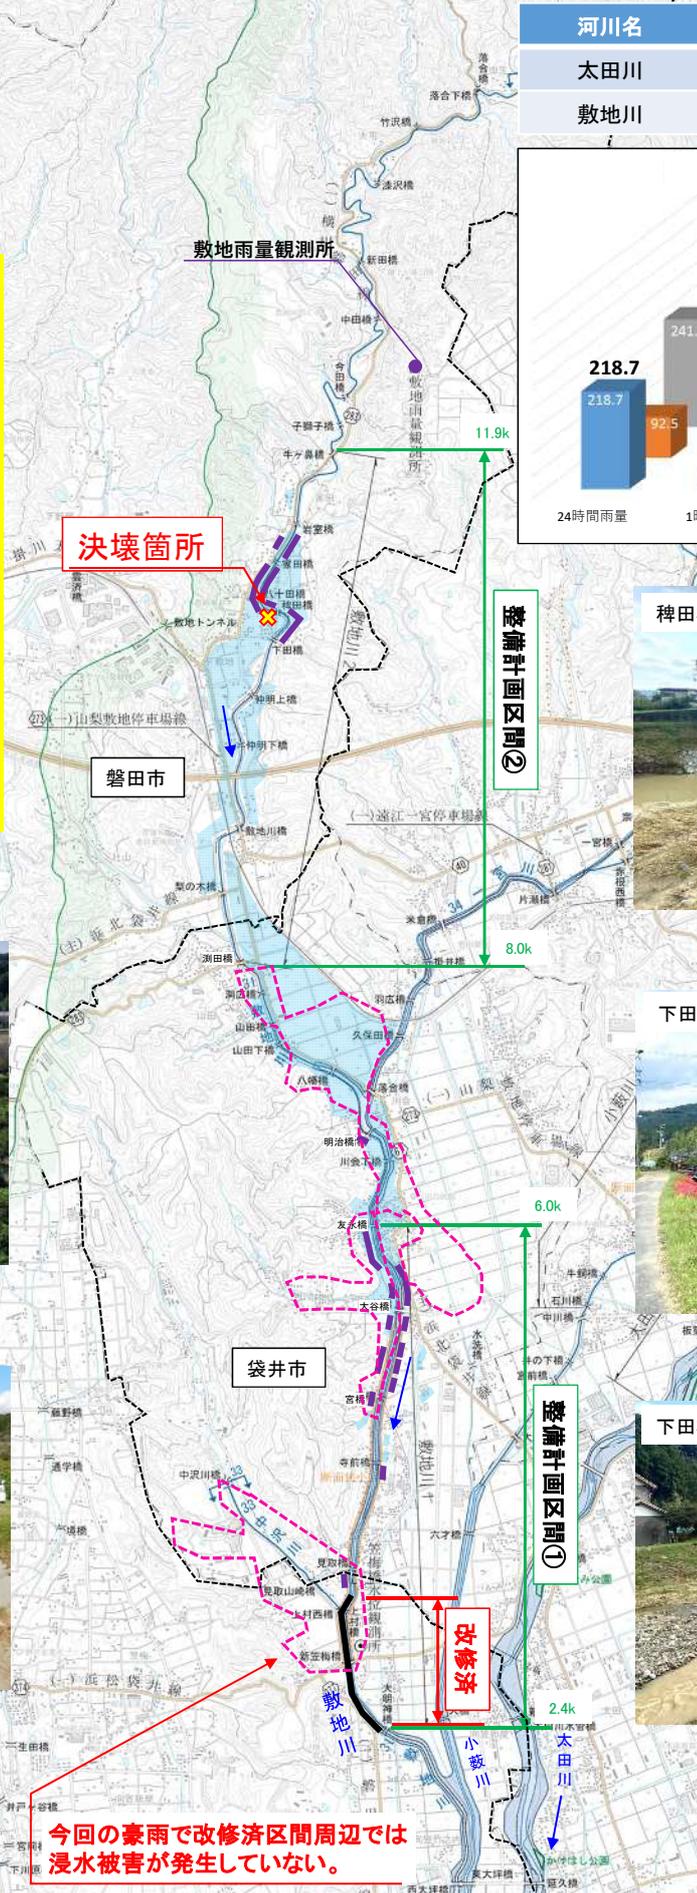
二級河川太田川水系敷地川の被害状況

今回の豪雨で改修済区間周辺では浸水被害が発生していない。

- 凡例
- 越水箇所
 - R4 台風15号浸水範囲
 - S49 七夕豪雨 浸水範囲

計画規模以上の豪雨である令和4年台風15号では、今回整備した箇所よりも上流の未整備区間で多数の浸水被害が発生

未整備区間については、計画規模による河川改修に着手するとともに、超過洪水に対しては、流域治水の考え方のもと、あらゆる関係者が連携して、減災対策を進めていく。
