令和4年度

## 公共事業事後評価

番号	事業名	箇所名	代表箇所
7	河川改修事業	二級河川 敷地川	◎

<広域河川改修事業>  
二級河川太田川 敷地川工区

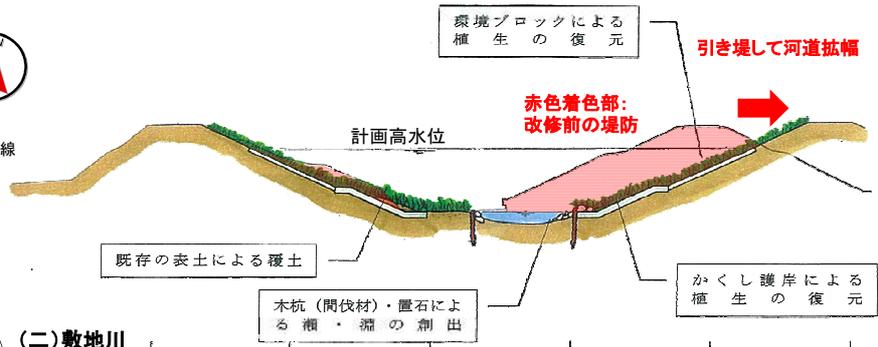
標準横断面図

改修規模 68mm/h 治水安全度 1/5

- 改修延長 : L=2, 600m
- 築堤工 : V=20, 700m<sup>3</sup>
- 掘削工 : V=70, 400m<sup>3</sup>
- 護岸工 : a=9, 422m<sup>2</sup>
- 道路橋 : N= 4 橋
- 樋門・樋管工 : N= 1 基

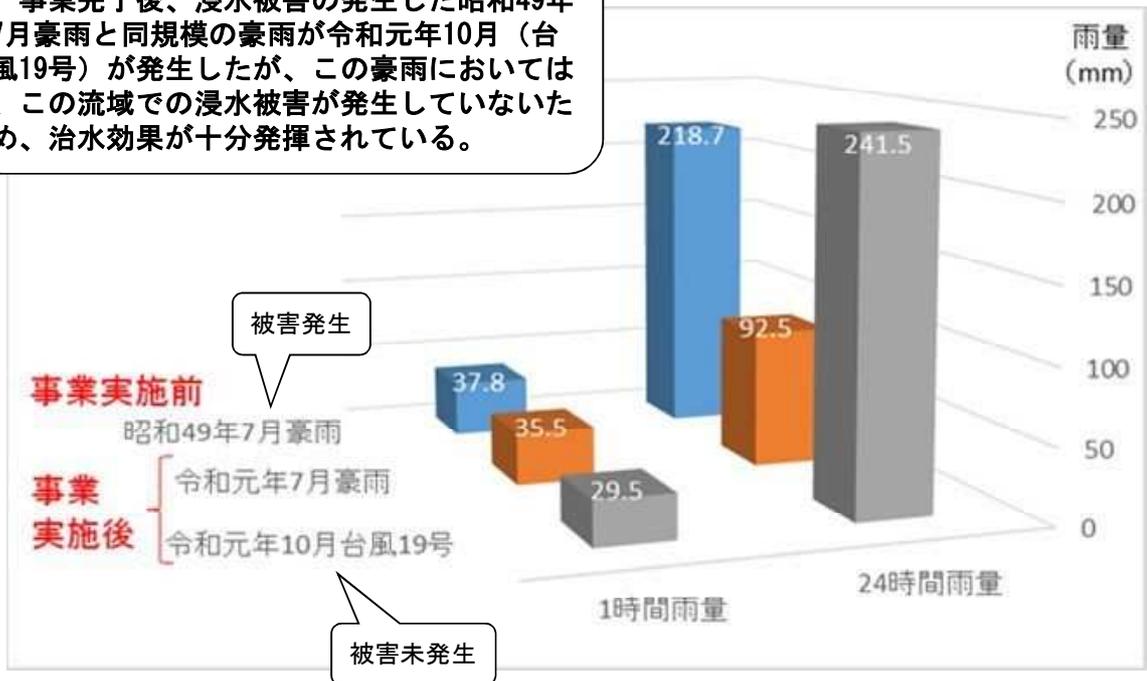
事業完了後、浸水被害の発生した昭和49年7月豪雨と同規模の豪雨が令和元年10月（台風19号）が発生したが、この豪雨においては、この流域での浸水被害が発生していないため、治水効果が十分発揮されている。

事業効果が発現されている

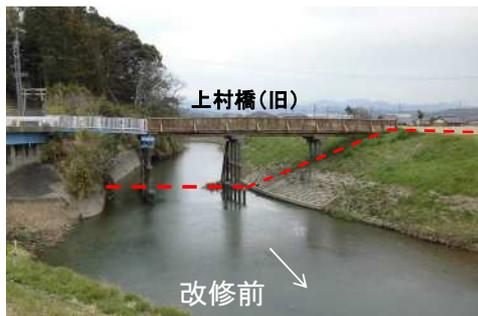
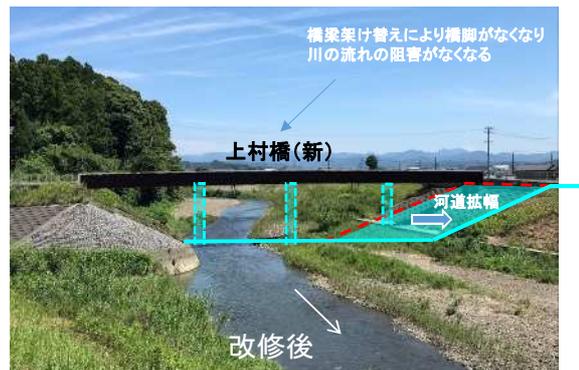
上村橋より上流を望む

河道拡幅により、治水安全度が向上
