あたらしい 林業技術

No.660

海岸防災林における植栽樹種の
耐性と適応配置について

令和元年度

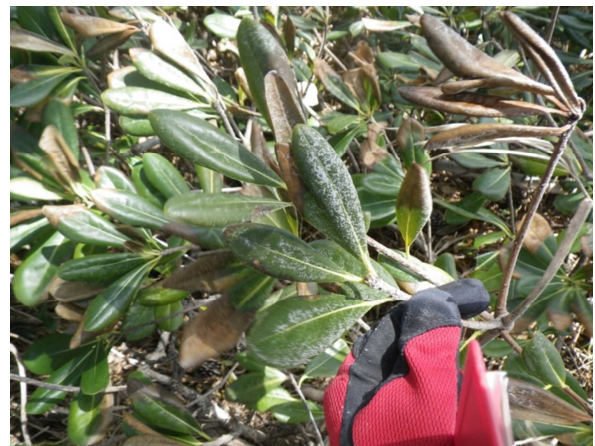
写真1 飛塩が葉に付着した海岸沿いのトベラ

クロマツは、栄養が貧弱な乾燥地によく生育し、葉の形状や樹形から防風、飛塩捕捉等の効果が高いといわれています。トベラ、マサキ、シャリンバイは常緑低木広葉樹で、クロマツほど樹高は高くなりませんが、耐塩性が強く、海水が直接かかるような海岸の崖壁にも見られます(写真1)。

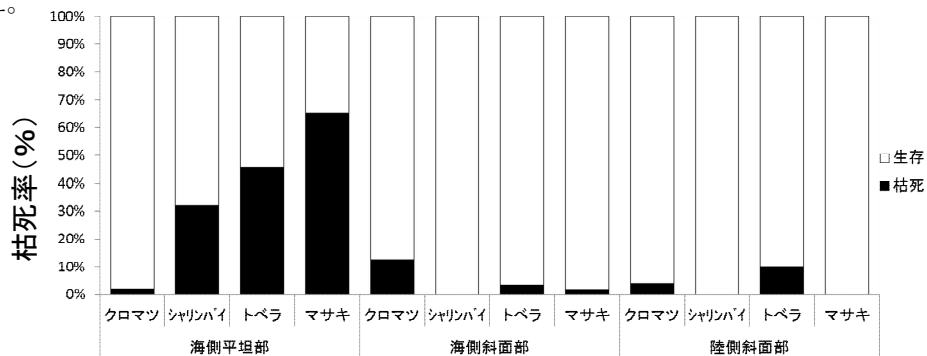
図3 植栽30ヶ月後の各樹種の植栽箇所における枯死率 (植栽本数/枯死本数)

各データロガーの周囲には、2014年12月から2015年2月にかけて、クロマツと3種の広葉樹トベラ、マサキ、シャリンバイを植栽し、活着と生育を30ヶ月間調査しました。植栽木の各箇所における植栽30ヶ月後の枯死率を図3に、それぞれの植栽木の樹高成長量を表1に示します。

海側平坦部(砂土)では、常緑広葉樹の枯死が多く、一方クロマツはいずれの箇所でも活着していました。2015年2月から2015年12月の10ヶ月間の樹高成長量は、いずれの樹種も陸側斜面部が海側平坦部よりも高く伸びていました。しかし、クロマツは30ヶ月経過時点で、植栽箇所による樹高成長の差はなくなっており、いずれの箇所でもよく伸びていました。また、10ヶ月経過以降、新たに枯死する植栽木はありませんでした。一方、シャリンバイ、トベラ、マサキは30ヶ月経過後も海側平坦部

の成長量が小さく、トベラとマサキは海側平坦部ではほとんど成長しておらず、その差が拡大してしましました。さらに、30ヶ月経過時点でも新たな枯死木が継続的に出現しており、あまり活着がよくありませんでした。
