沢の上流域の水生生物等の生息状況の調査や、  
その結果を踏まえた重要種の確定と  
指標種の選定について  
(事前の現地踏査の結果、現地調査の計画)

【資料編】

2025年8月  
東海旅客鉄道株式会社

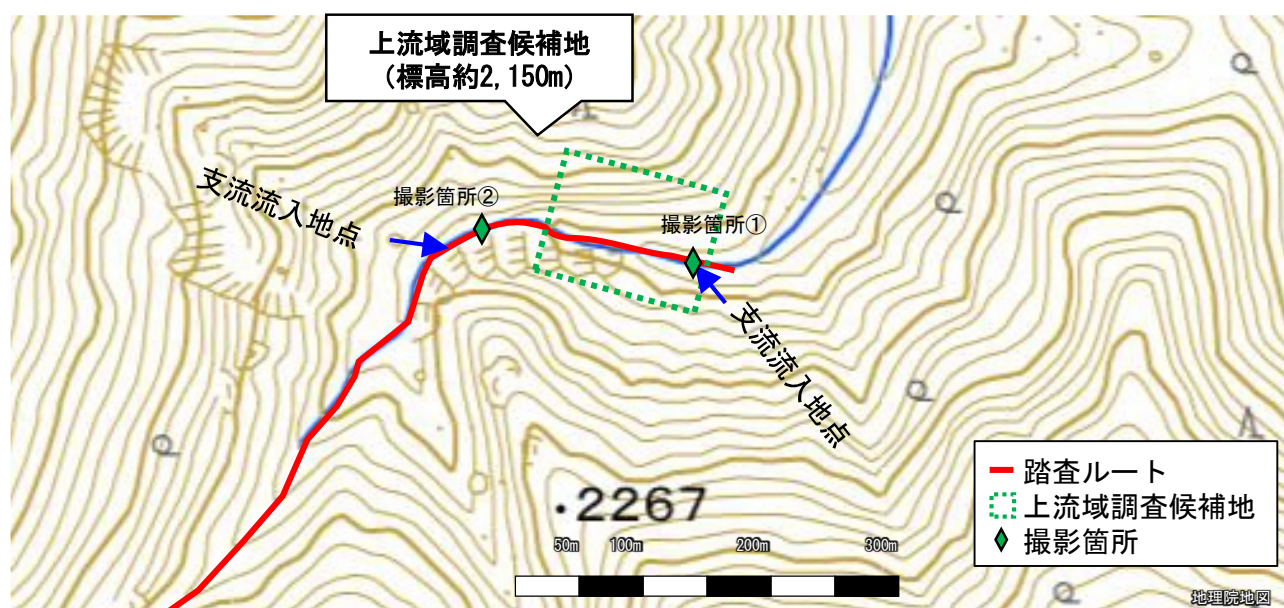
図 1 踏査ルート（内無沢・全景）

図 2 踏査ルート（内無沢・拡大）

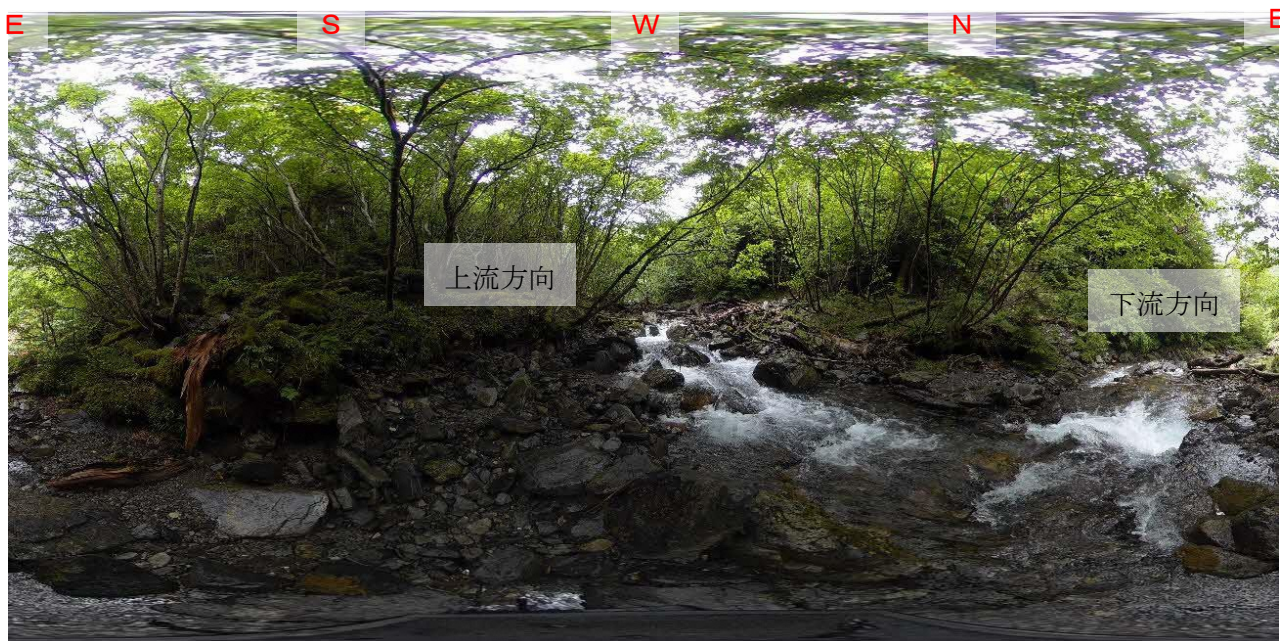
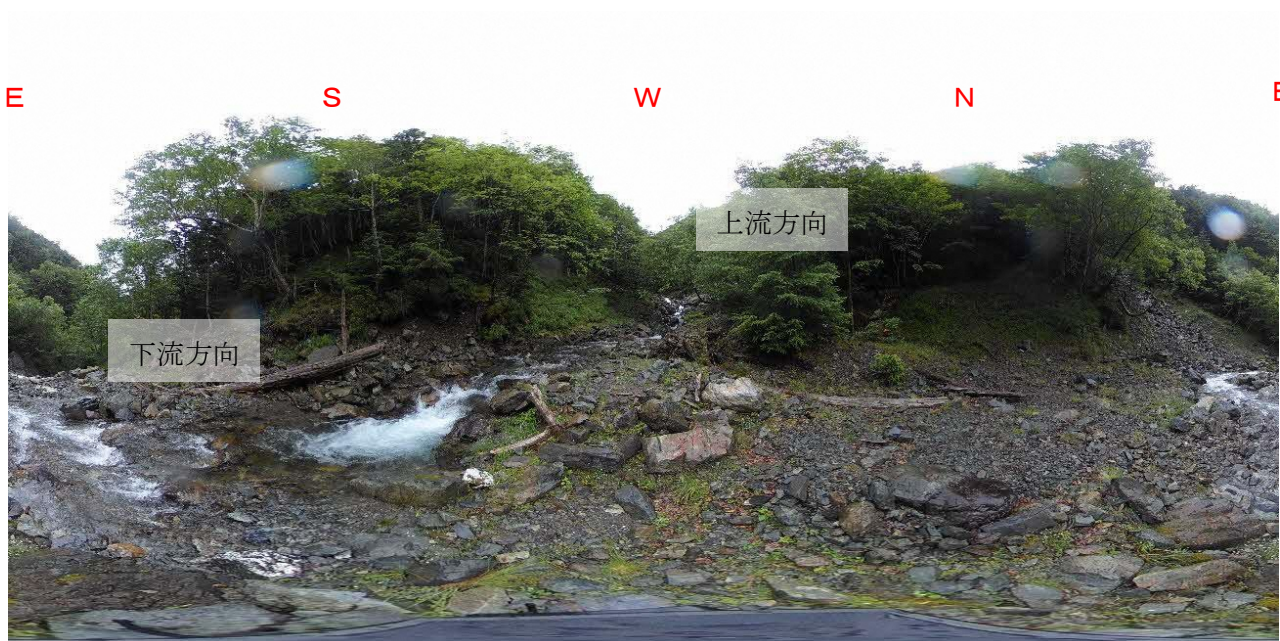
図 3 景観写真（内無沢（撮影箇所①））

図 4 景観写真（内無沢（撮影箇所②））

- ・調査候補地付近は主に小滝と早瀬が連続した構造となっており、淵、斜面等からの染み出しも確認されました。踏査実施時には平瀬は確認されませんでした。淵の水深は2箇所で50cmでした。
- ・沢沿いの水たまりや周辺の斜面から染み出てきた水が溜まっている箇所など、調査候補地内における環境条件の異なる複数箇所の水温、ECを計測しました。採水箇所を図6、水質の結果を表2に示します。

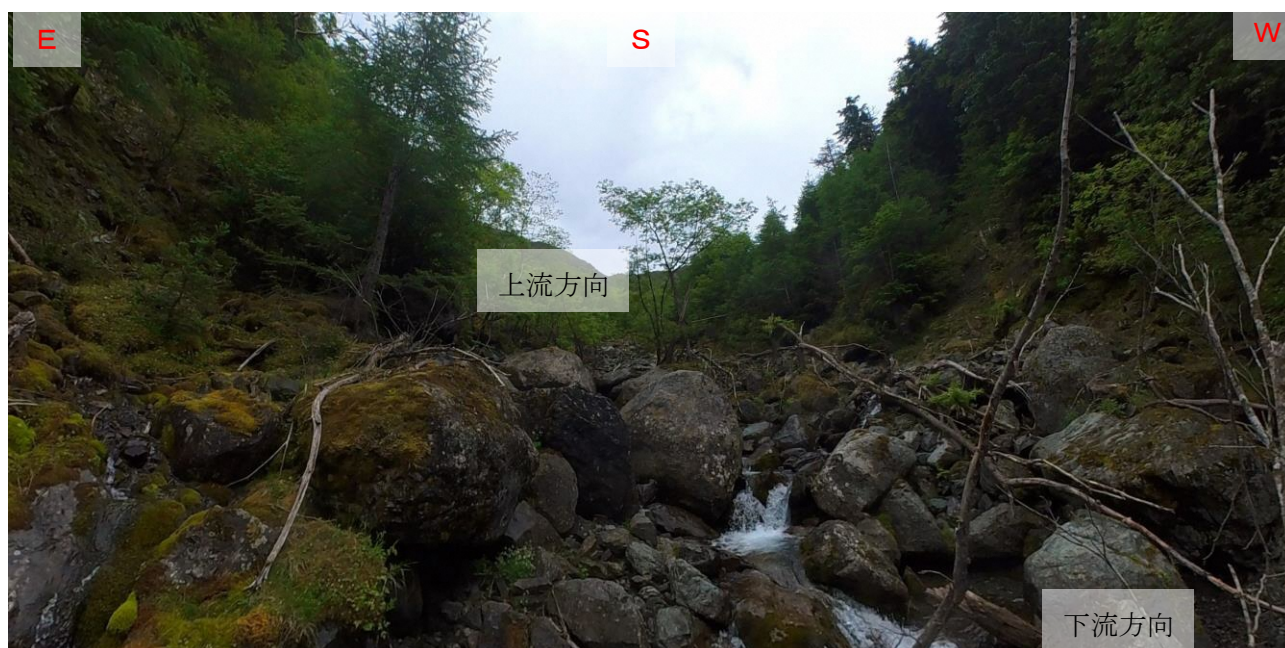
図 8 景観写真（魚無沢（撮影箇所①））

図 9 景観写真（魚無沢（撮影箇所②））

- ・調査候補地付近は小滝、淵を中心に、平瀬、斜面等からの染み出しも確認されました。踏査実施時には早瀬は確認されませんでした。淵の水深は 29～38cm でした。
- ・沢沿いの水たまりや周辺の斜面から染み出てきた水が溜まっている箇所など、調査候補地内における環境条件の異なる複数箇所の水温、EC を計測しました。採水箇所を図 11、水質の結果を表 4 に示します。

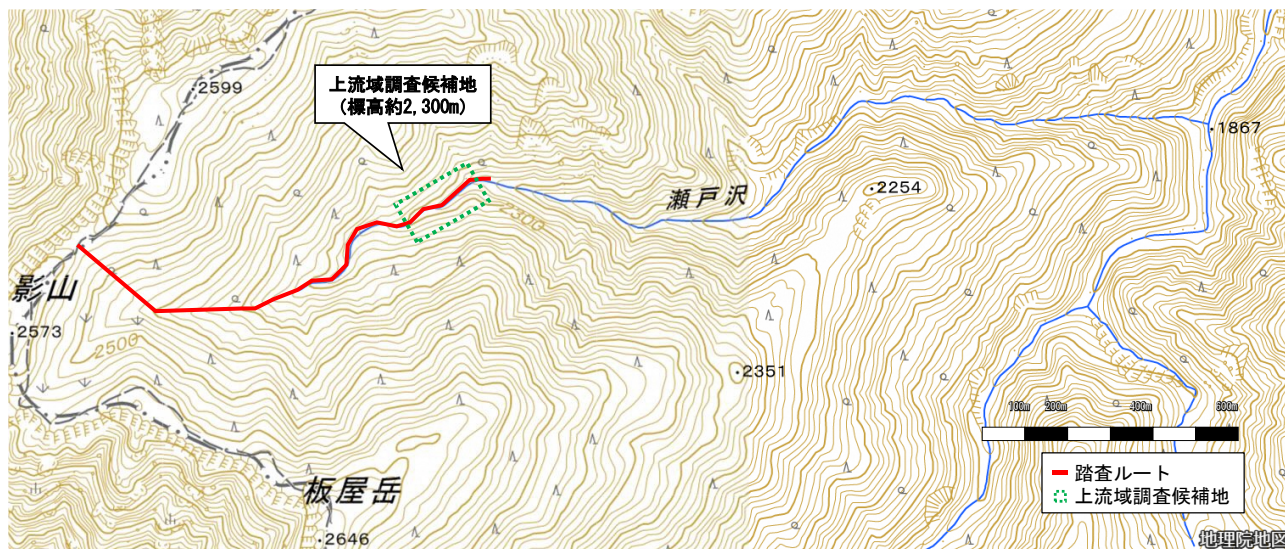
図 12 踏査ルート（瀬戸沢・全景）

図 13 踏査ルート（瀬戸沢・拡大）

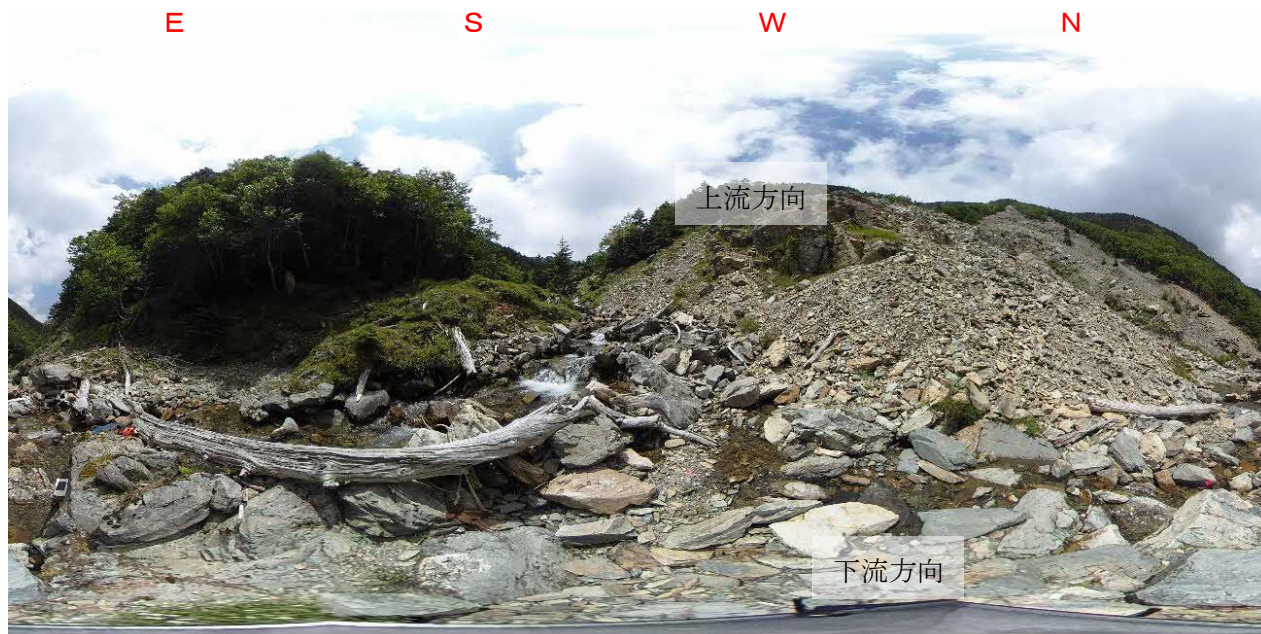
図 1 4 景観写真（瀬戸沢（撮影箇所①））

- ・調査候補地付近は主に小滝と淵、平瀬が連続した構造となっており、斜面等からの染み出しも確認されました。踏査実施時には早瀬は確認されませんでした。淵の水深は 40～50cm でした。
- ・沢沿いの水たまりや周辺の斜面から染み出てきた水が溜まっている箇所など、調査候補地内における環境条件の異なる複数箇所の水温、EC を計測しました。採水箇所を図 16、水質の結果を表 6 に示します。

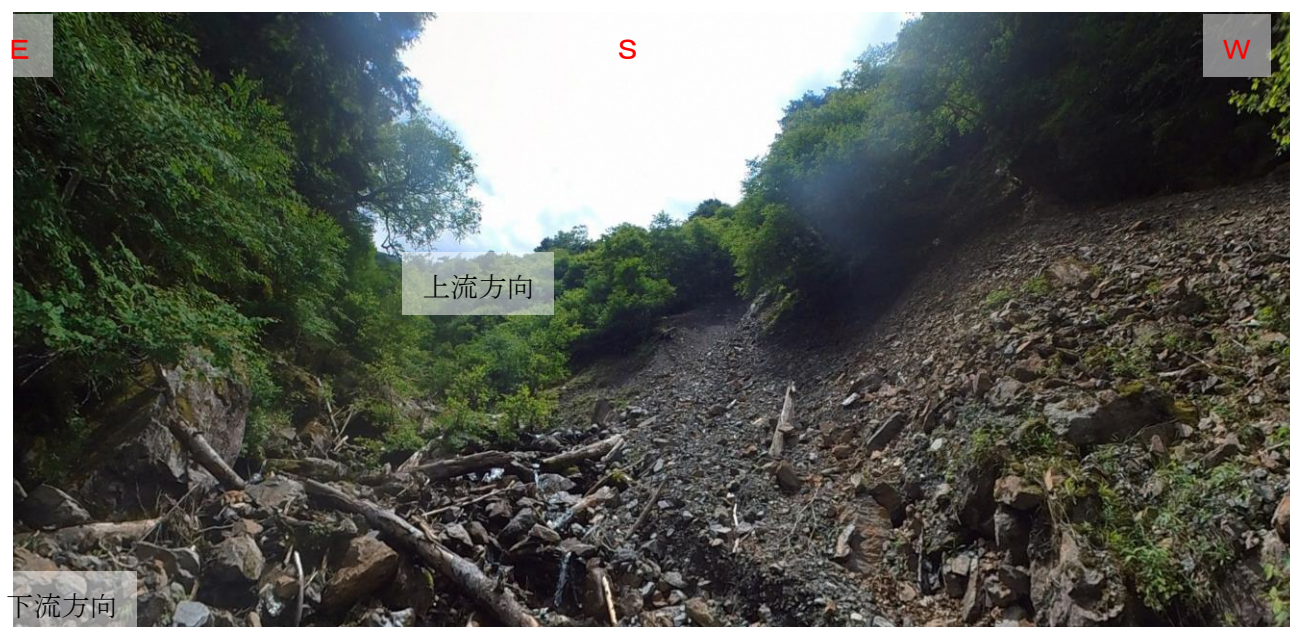
図 19 景観写真（西小石沢（撮影箇所①））

図 20 景観写真（西小石沢（撮影箇所②））

- ・調査候補地付近は小滝、平瀬を中心に、淵、斜面等からの染み出しも確認されました。踏査実施時には早瀬は確認されませんでした。淵の水深は 19～39cm でした。
- ・沢沿いの水たまりや周辺の斜面から染み出てきた水が溜まっている箇所など、調査候補地内における環境条件の異なる複数箇所の水温、EC を計測しました。採水箇所を図 22、水質の結果を表 9 に示します。

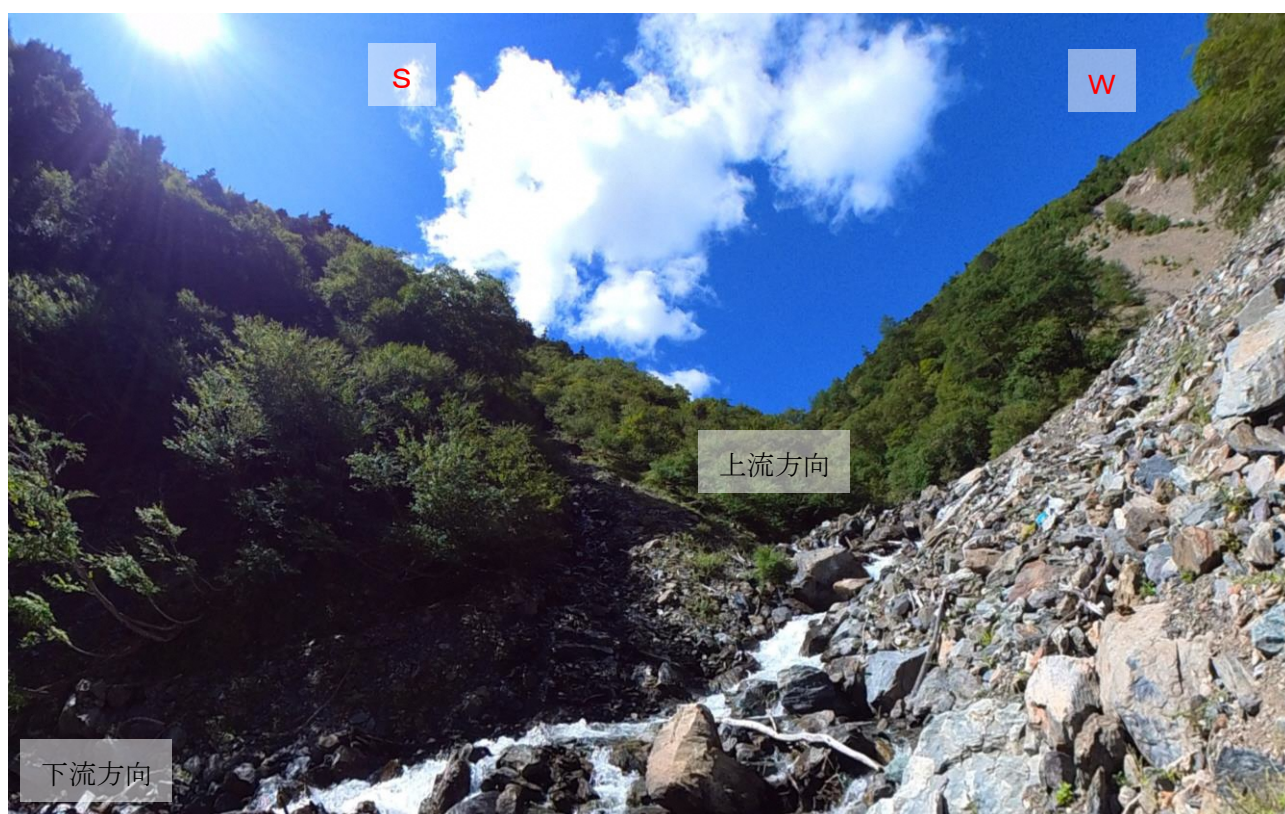
图 2 6 景观写真（蛇拔沢（撮影箇所①））

图 2 7 景观写真（蛇拔沢（撮影箇所②））

- ・調査候補地付近は主に小滝及び淵が連続した構造となっており、早瀬、斜面等からの染み出しも確認されました。踏査実施時には平瀬は確認されませんでした。淵の水深は14～32cmでした。
- ・沢沿いの水たまりや周辺の斜面から染み出てきた水が溜まっている箇所など、調査候補地内における環境条件の異なる複数箇所の水温、ECを計測しました。採水箇所を図29、水質の結果を表12に示します。

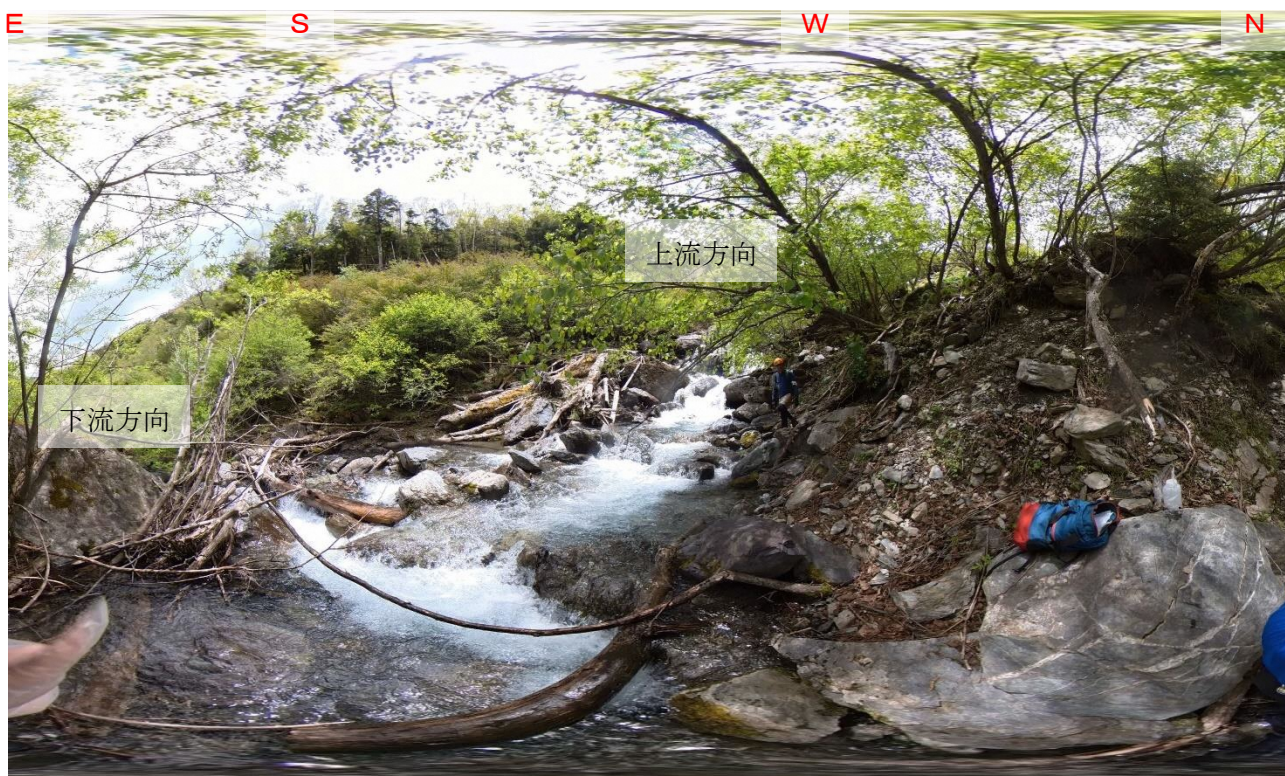
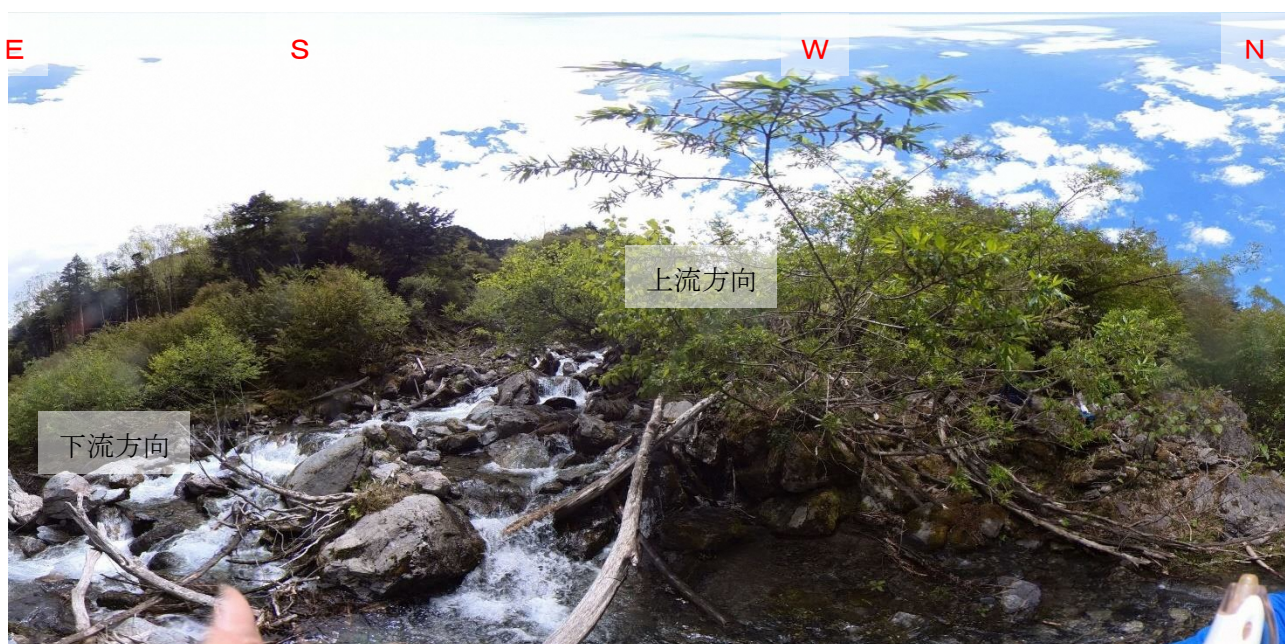
図 3 2 景観写真（悪沢（撮影箇所①））

図 3 3 景観写真（悪沢（撮影箇所②））

- ・調査候補地付近は主に小滝及び淵が連続した構造となっており、一部に平瀬、斜面等からの染み出しが見られました。踏査実施時には早瀬は確認できませんでした。淵の水深は22～29cmでした。
- ・沢沿いの水たまりや周辺の斜面から染み出てきた水が溜まっている箇所など、調査候補地内における環境条件の異なる複数箇所の水温、ECを計測しました。採水箇所を図35、水質の結果を表14に示します。

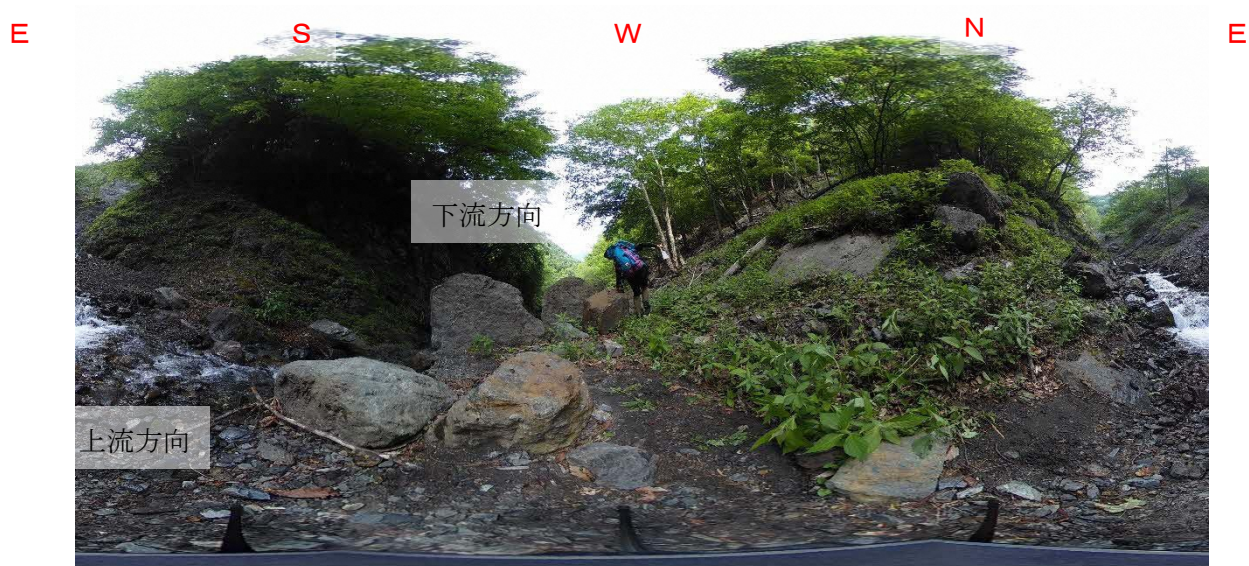
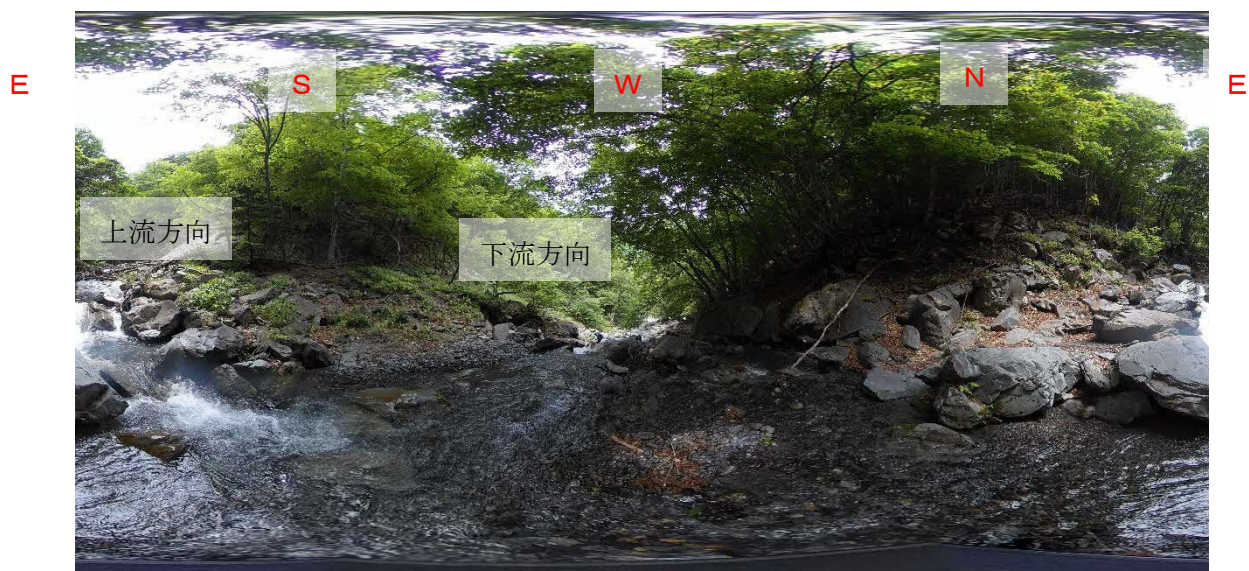
図 3 9 景観写真（ジャガ沢（撮影箇所①））

図 4 0 景観写真（ジャガ沢（撮影箇所②））

- ・調査候補地付近は主に小滝と早瀬が連続した構造となっており、淵、斜面等からの染み出しも確認されました。踏査実施時には平瀬は確認されませんでした。淵の最大水深は 50cm でした。
- ・沢沿いの水たまりや周辺の斜面から染み出てきた水が溜まっている箇所など、調査候補地内における環境条件の異なる複数箇所の水温、EC を計測しました。採水箇所を図 4 2、水質の結果を表 1 7 に示します。

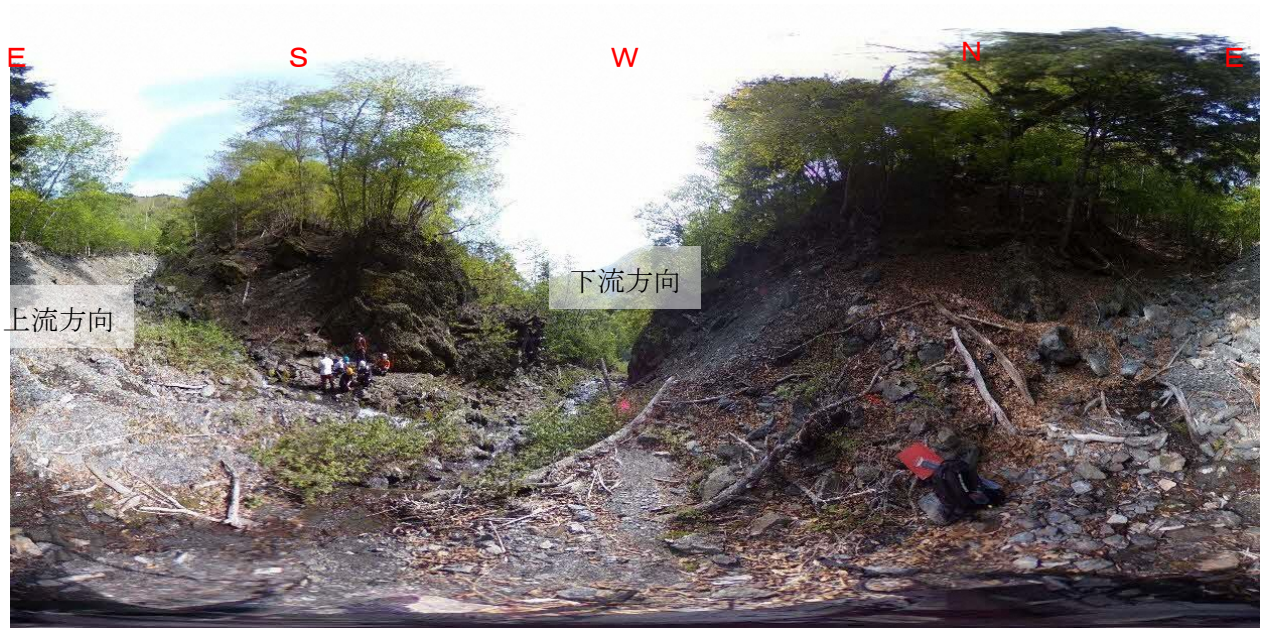
図 4 5 景観写真（流況（撮影箇所①））

図 4 6 景観写真（流況（撮影箇所②））

- ・調査候補地付近は主に小滝と早瀬が連続した構造となっており、淵、斜面等からの染み出しも確認されました。踏査実施時には平瀬は確認されませんでした。淵の最大水深は60cmでした。
- ・沢沿いの水たまりや周辺の斜面から染み出てきた水が溜まっている箇所など、調査候補地内における環境条件の異なる複数箇所の水温、EC を計測しました。採水箇所を図 48、水質の結果を表 20 に示します。

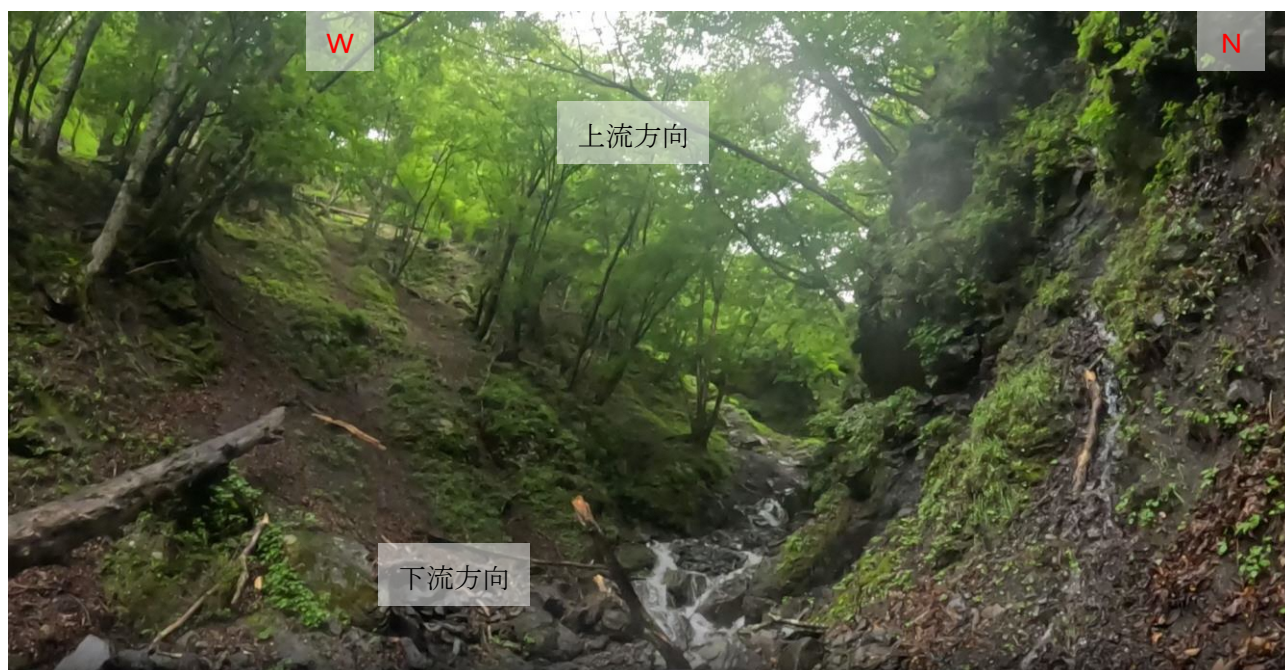
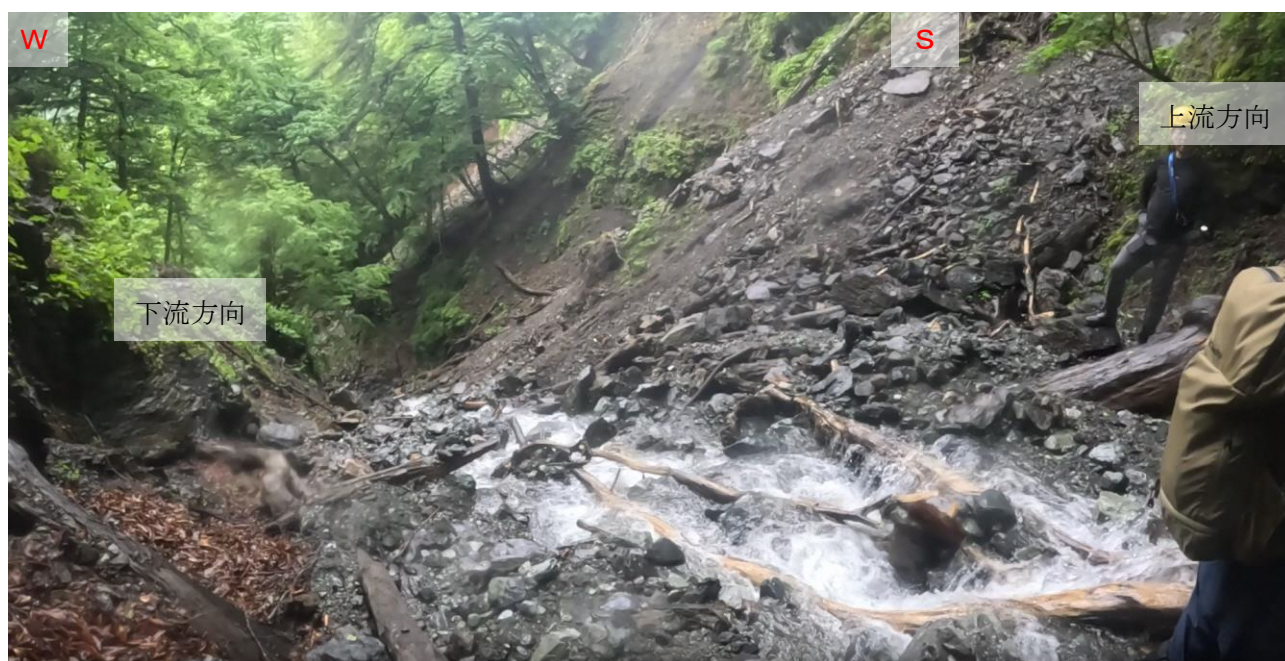
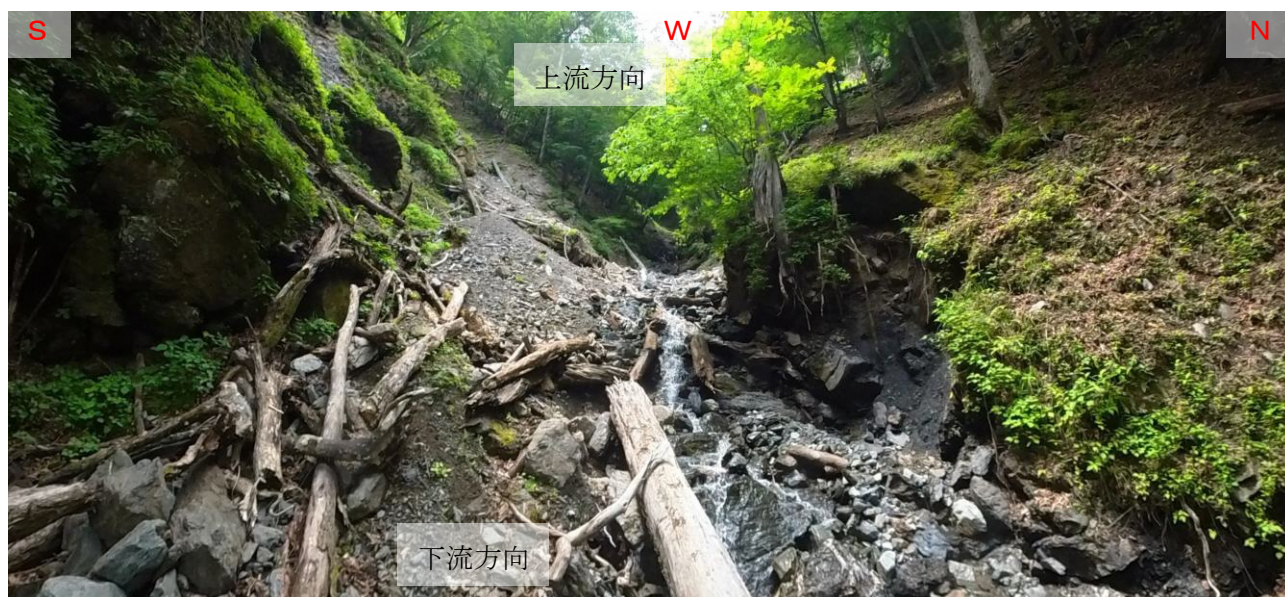
図 5 1 景観写真（二軒小屋南西の沢（撮影箇所①））

図 5 2 景観写真（二軒小屋南西の沢（撮影箇所①））

図 5 3 景観写真（二軒小屋南西の沢（撮影箇所②））

図 5 4 景観写真（二軒小屋南西の沢（撮影箇所②））

- ・二軒小屋南西の沢は、2箇所平均で開空率は23%でした。
- ・調査候補地付近は主に小滝及び淵が連続した構造となっており、斜面等からの染み出しも確認されました。踏査実施時には早瀬、平瀬は確認されませんでした。淵の水深は19～39cmでした。
- ・沢沿いの水たまりや周辺の斜面から染み出てきた水が溜まっている箇所、調査候補地内における環境条件の異なる複数箇所の水温、ECを計測しました。採水箇所を図56、水質の結果を表23に示します。

- ・二軒小屋南西の沢では、調査候補地の確認中に、沢への落石が発生しました。落石が斜面を転がり落ちてくるのではなく、突然頭上から落下してきました。
- ・周辺の地形を確認したところ、現地は兩岸ともに急峻な崖に囲まれており、かつガレ場が目立つ、常に崩れやすい地形であることが確認されました。
- ・落石の予兆を捉えることが困難であり、これらの状況から、現地調査中の安全の確保及び作業時間の確保が難しいと判断し、現地調査の方針としては、方針③「上流域の調査は実施不可（現地踏査を行い調査の安全性等を検討した結果、捕獲を中心とした現地調査と環境DNA分析による調査がともに実施困難な場合）」としたいと考えております。

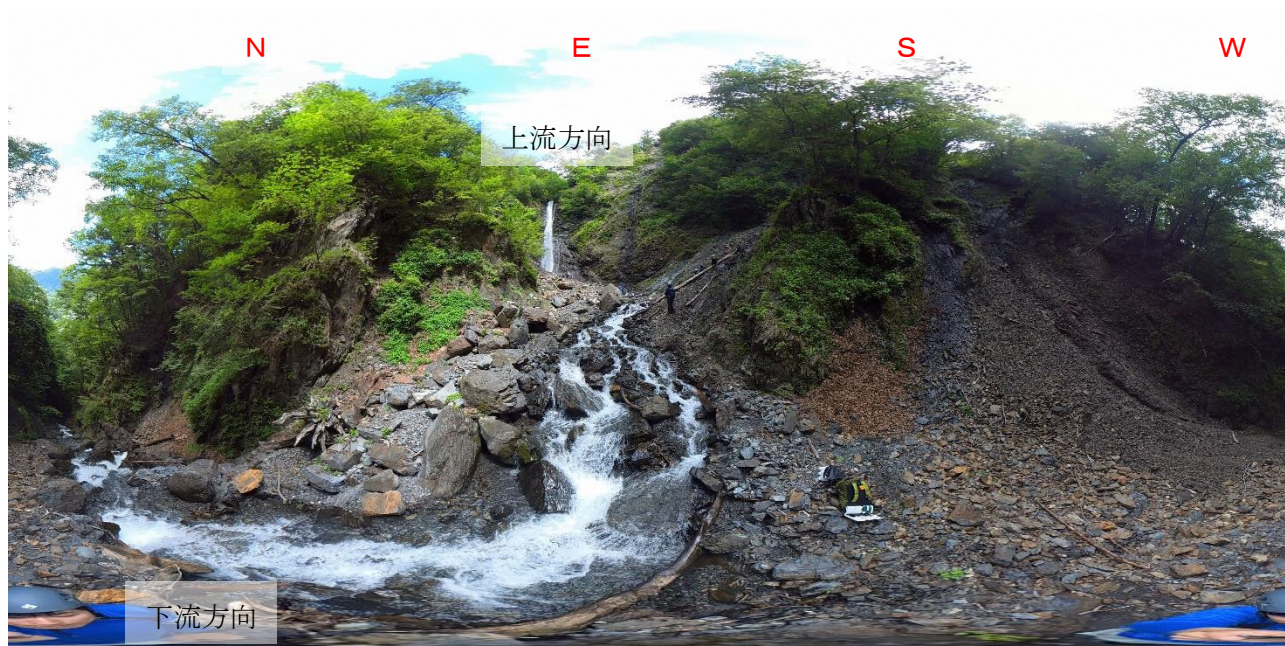
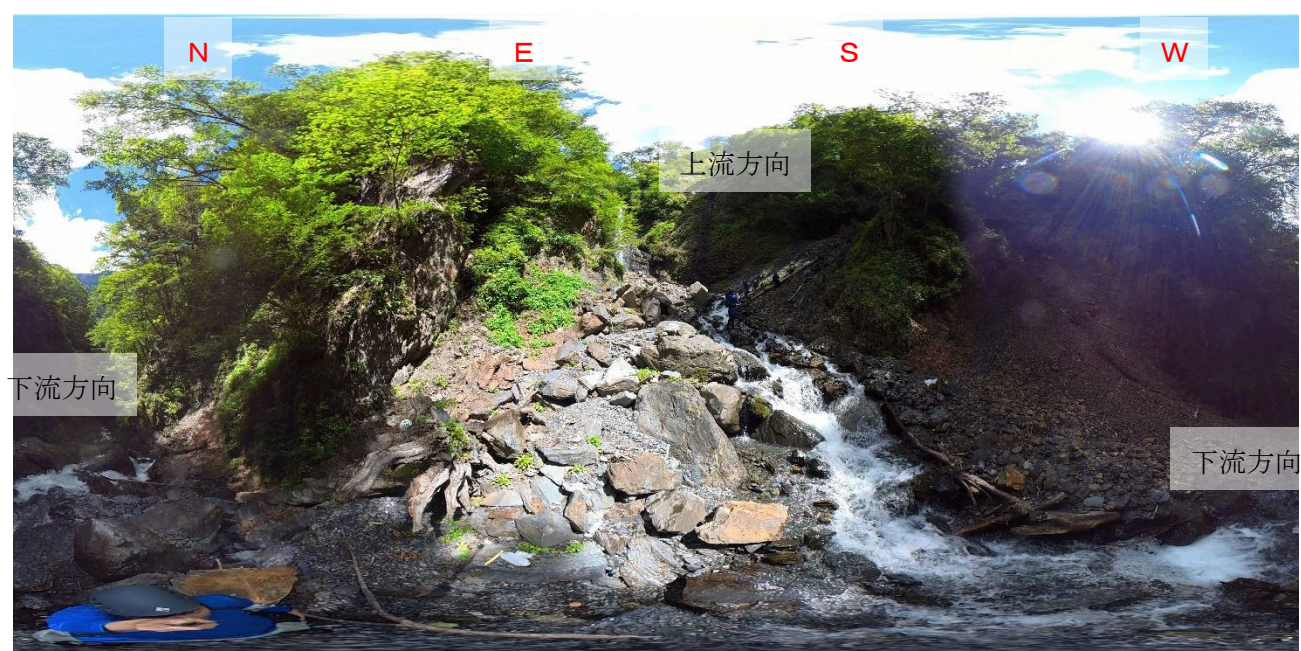
図 6 4 景観写真（車屋沢（撮影箇所①））

図 6 5 景観写真（車屋沢（撮影箇所②））

- ・調査候補地付近は主に小滝と早瀬が連続した構造となっており、淵、斜面等からの染み出しも確認されました。踏査実施時には早瀬、平瀬は確認されませんでした。淵の水深は8～16cmでした。
- ・沢沿いの水たまりや周辺の斜面から染み出てきた水が溜まっている箇所など、調査候補地内における環境条件の異なる複数箇所の水温、ECを計測しました。採水箇所を図67、水質の結果を表28に示します。

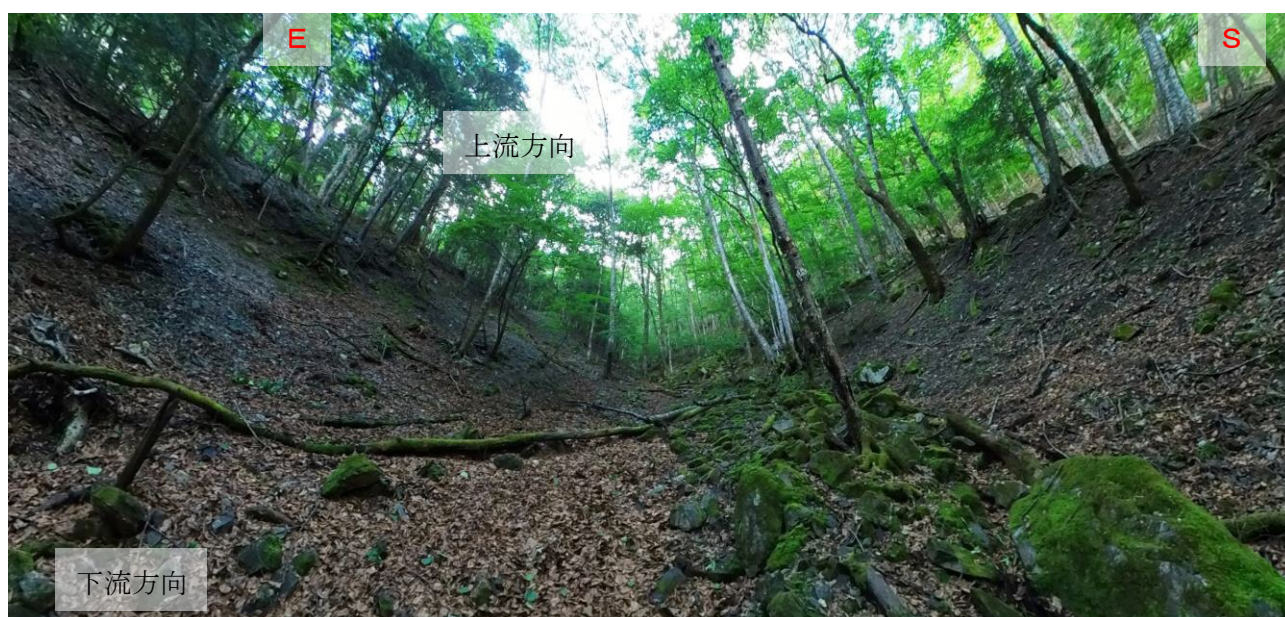
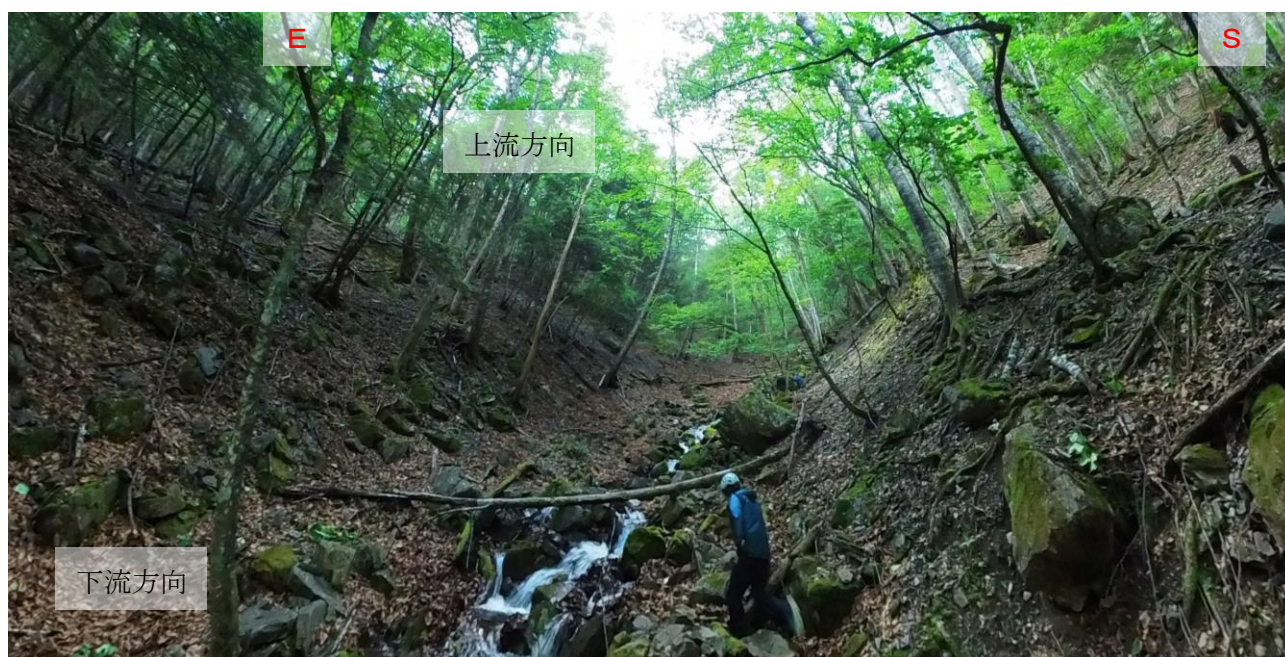
図 6 9 景観写真（大尻沢（撮影箇所①））

図 7 0 景観写真（大尻沢（撮影箇所②））

- ・調査候補地付近は主に小滝が連続した構造となっており、淵、斜面等からの染み出しも確認されました。踏査実施時には早瀬、平瀬は確認されませんでした。淵の水深は12～19cmでした。
- ・沢沿いの水たまりや周辺の斜面から染み出てきた水が溜まっている箇所など、調査候補地内における環境条件の異なる複数箇所の水温、ECを計測しました。採水箇所を図72、水質の結果を表30に示します。

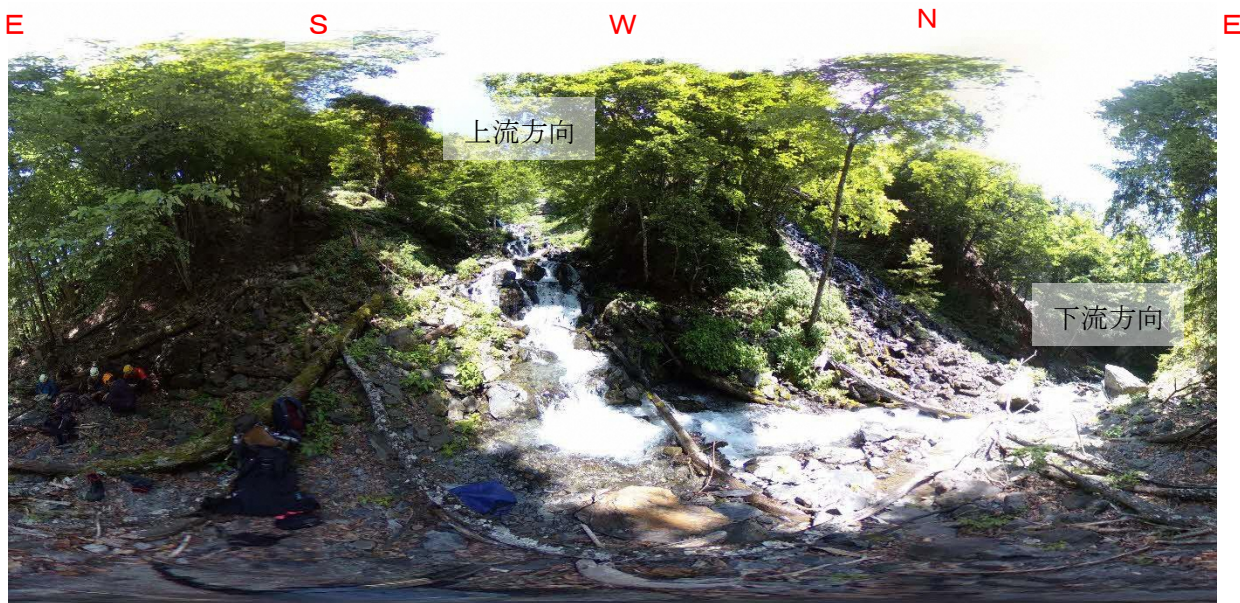
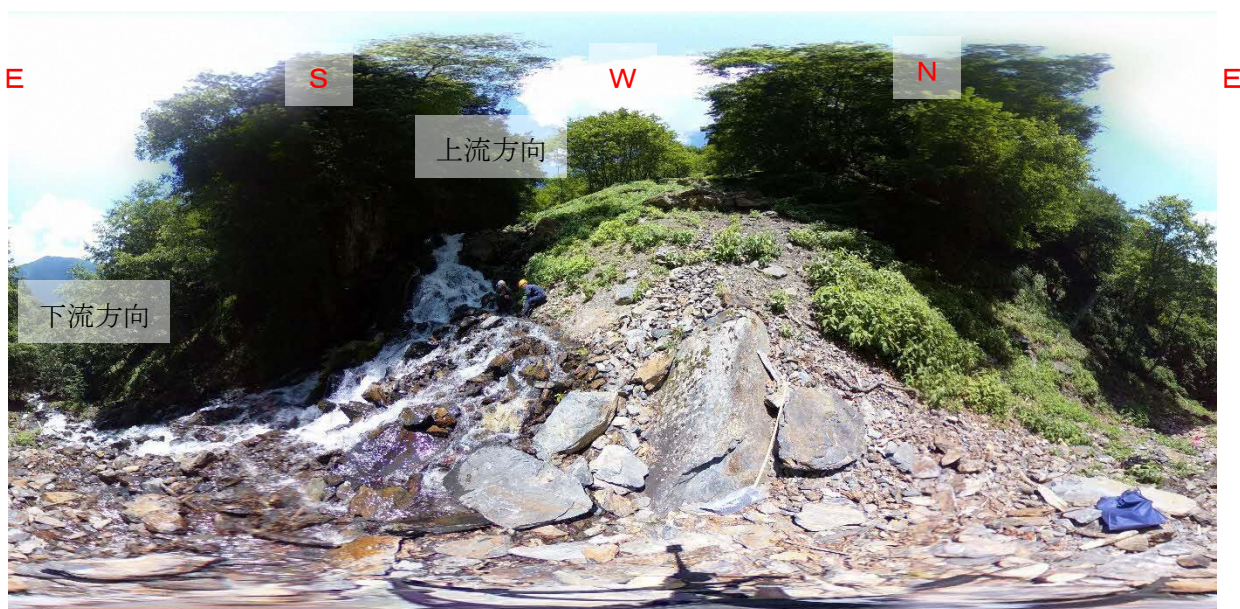
図 7 5 景観写真（蛇沢（撮影箇所①））

図 7 6 景観写真（蛇沢（撮影箇所②））

- ・調査候補地付近は主に小滝が連続した構造となっており、淵、斜面等からの染み出しも確認されました。踏査実施時には早瀬、平瀬は確認されませんでした。淵の最大水深は 35cm でした。
- ・沢沿いの水たまりや周辺の斜面から染み出てきた水が溜まっている箇所など、調査候補地内における環境条件の異なる複数箇所の水温、EC を計測しました。採水箇所を図 7 8、水質の結果を表 3 2に示します。

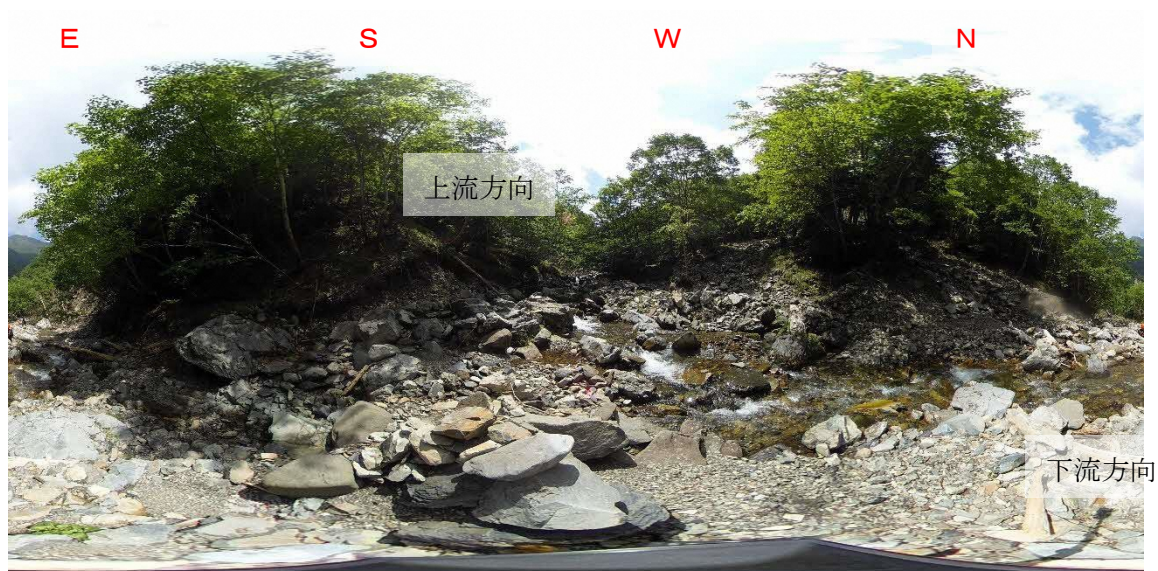
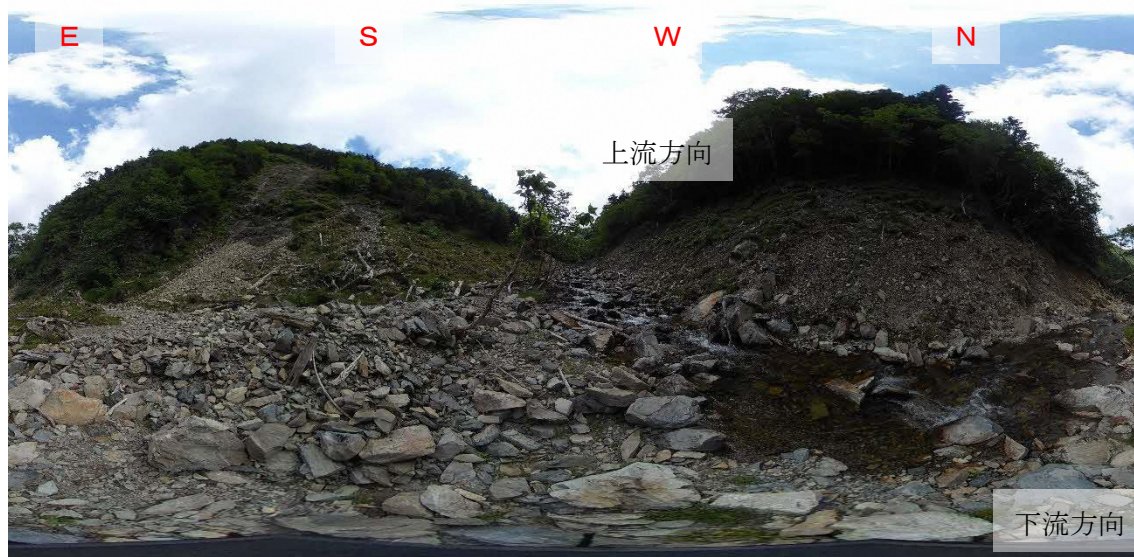
図 8 2 景観写真（三伏沢（撮影箇所①））

図 8 3 景観写真（三伏沢（撮影箇所②））

- ・調査候補地付近は主に小滝と平瀬が連続した構造となっており、早瀬、淵、斜面等からの染み出しも確認されました。淵の水深は 50cm でした。
- ・沢沿いの水たまりや周辺の斜面から染み出てきた水が溜まっている箇所など、調査候補地内における環境条件の異なる複数箇所の水温、EC を計測しました。採水箇所を図 8 5、水質の結果を表 3 5 に示します。
