## 高標高部の地表の湧き水について

#### 4 高標高部の湧水と地下水のつながり

- (1) 千枚小屋付近の1年中枯れない湧水箇所周辺及びそれと同様な状況を示す湧水箇所周辺における湧水や植物への水分の供給経路に関する断層、破碎帯や地形、地質との関連性

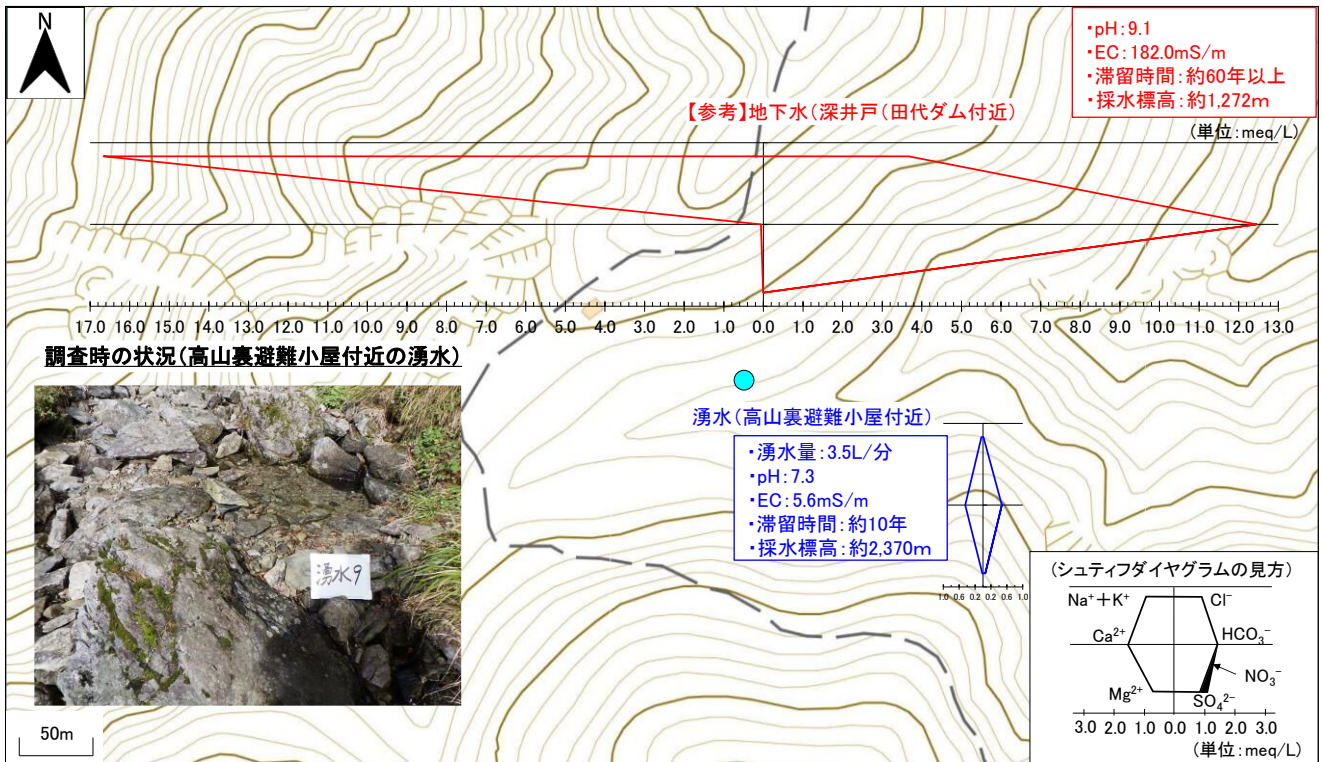
図 5 成分分析の計測結果まとめ (高山裏避難小屋付近の湧き水)

- ・分析結果を、図 3～図 5、表 3～表 4に示します。
- ・溶存イオン分析の結果、各湧き水の各イオン濃度は非常に少なく、一般的に地表水や浅層地下水に見られるようなカルシウムイオン（Ca<sup>2+</sup>）と重炭酸イオン（HCO<sub>3</sub><sup>-</sup>）の濃度が卓越した水質特性を示しました。また、pHは6.7～7.9で中性を示し、電気伝導度ECは1.6～5.6mS/mとなりました。
- ・一方、計画路線近傍の深井戸（田代ダム付近）では、一般的に滞留時間の長い地下水に見られるようなカルシウムイオン（Ca<sup>2+</sup>）とマグネシウムイオン（Mg<sup>2+</sup>）の濃度が極端に少なく、ナトリウムイオン（Na<sup>+</sup>）と重炭酸イオン（HCO<sub>3</sub><sup>-</sup>）濃度が卓越した水質特性を示しました。また、pHは9.1で弱アルカリ性を示し、電気伝導度ECは182.0mS/mとなり、各湧き水の値と比較して非常に高い値となりました。

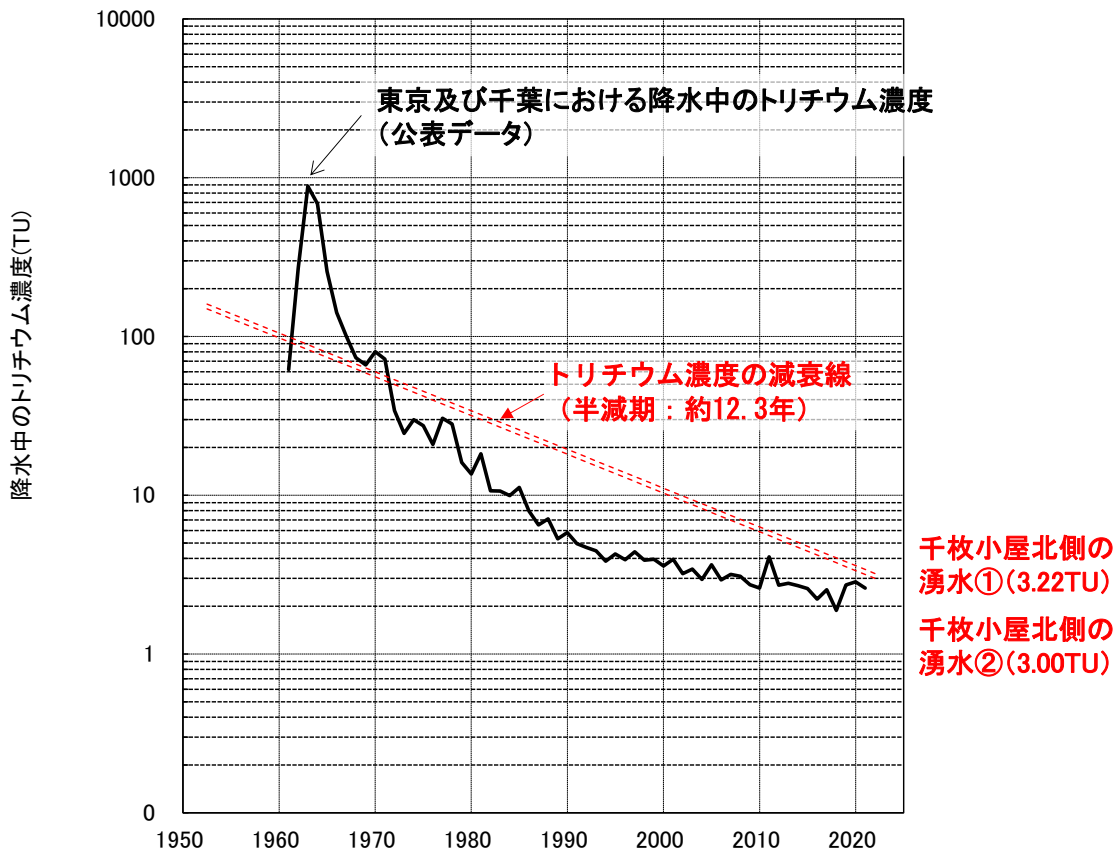
図 7 トリチウムによる滞留時間の分析 (千枚小屋北側の湧き水)

- ・地表の湧き水の滞留時間の推定を行うため、トリチウム分析と六フッ化硫黄（SF<sub>6</sub>）の分析を実施しました（表 5、図 6～図 10）。
- ・地表の湧き水の分析結果を、過去に実施した井戸の深さがトンネル掘削箇所と同等である深井戸（田代ダム付近）の結果と比較し、地表の湧き水と深部地下水との関連を検討しました。
- ・トリチウム分析は、降水中のトリチウムの濃度が 1950～60 年代の核実験により急上昇していることから、各湧き水の涵養年代が 1950～60 年代よりも古いのかどうかを特定するために用いられるものです。
- ・トリチウム分析の結果、各地表の湧き水の涵養年代は 1950～60 年代よりも新しく、深井戸（田代ダム付近）の涵養年代は 1950～60 年代よりも古いということが確認されました。
- ・また、更に詳細に滞留時間を推定するため、六フッ化硫黄（SF<sub>6</sub>）の分析を実施しました。
- ・六フッ化硫黄（SF<sub>6</sub>）の分析は、工業化に伴い大気中の六フッ化硫黄（SF<sub>6</sub>）の濃度が過去数十年の間に上昇していることから、その上昇傾向を利用して滞留時間を推定する分析であり、滞留時間が 0～40 年の地下水の年代推定において、信頼性が高い分析です。
- ・六フッ化硫黄（SF<sub>6</sub>）の分析の結果、各地表の湧き水の滞留時間は、約 10 年～約 17 年と推定されました。
- ・なお、表 3 では、深井戸（田代ダム付近）について、参考に六フッ化硫黄（SF<sub>6</sub>）の分析結果を記載しておりますが、トリチウム分析の結果、涵養年代が 1950～60 年代よりも古いということが確認されているため、年代推定の最適年代が 0～40 年の六フッ化硫黄（SF<sub>6</sub>）の分析結果ではなく、トリチウム分析の結果が信頼性の高い結果であると考えています。

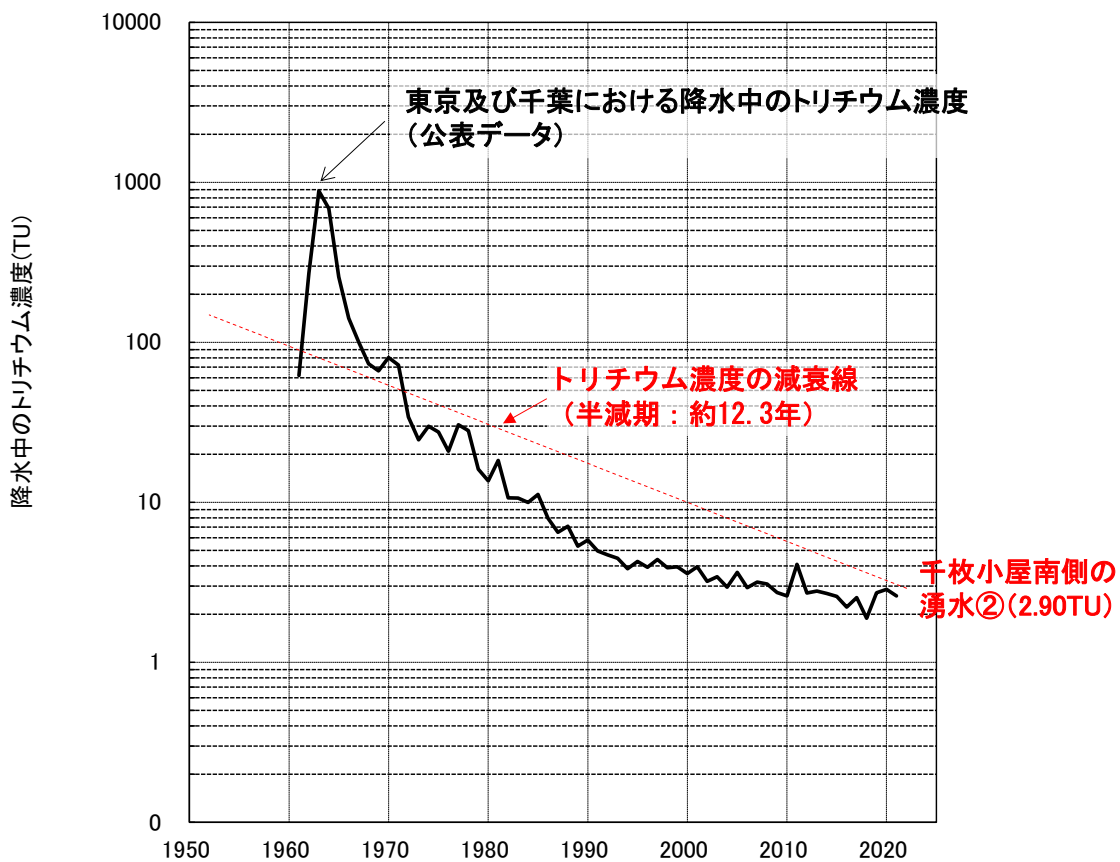
図 8 トリチウムによる滞留時間の分析 (千枚小屋南側の湧き水)

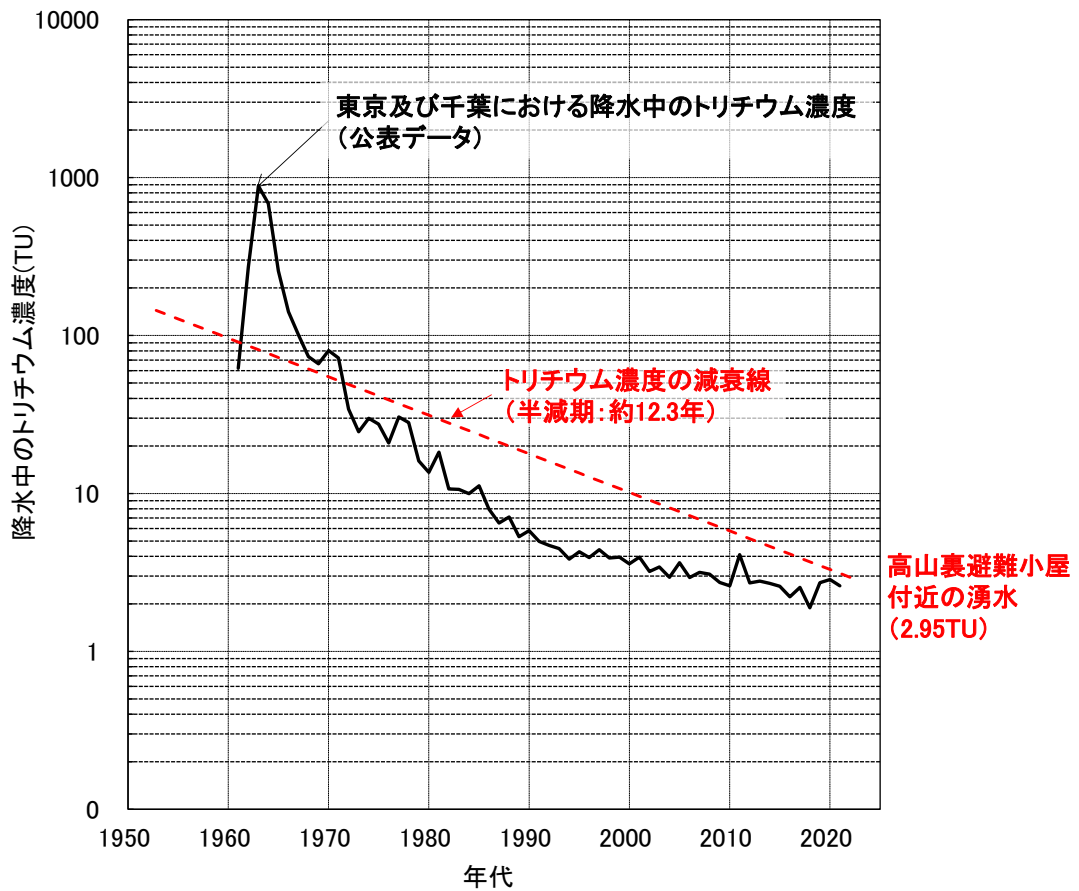
図 10 トリチウムによる滞留時間の分析 (高山裏避難小屋付近の湧き水)

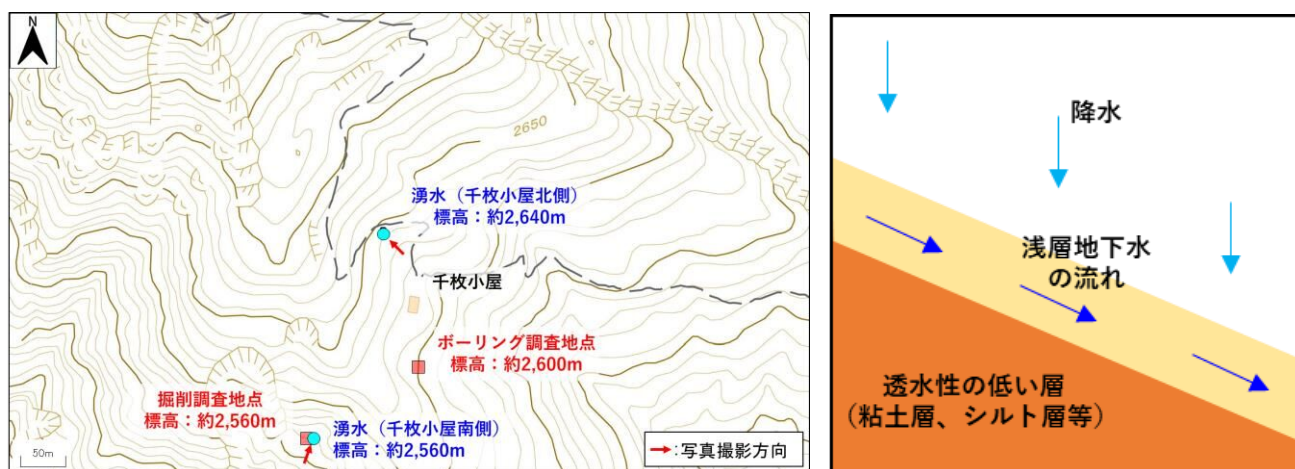
図 1 2 千枚小屋付近の位置図と斜面を流下水浅層地下水のイメージ図

- ・千枚小屋周辺の地形図及び周辺斜面の状況を図 1 2～図 1 4にお示します。
- ・千枚小屋付近で行ったボーリング調査の結果から、GL-0.00m～0.55m で礫混じり粘土が確認されています(巻末参考資料:千枚小屋付近でのボーリング調査の結果について)。
- ・また、1年中枯れないとされている千枚小屋南側の湧き水箇所で、深度 1.0m 程度の掘削調査を実施した結果、GL-0.3m～0.5m で固結した礫混じりシルトが確認され、その上部には礫を主体とする崖錐が確認されました(図 1 5)。
- ・この粘土層やシルト層は、この地域の地形の成立過程において、母岩が水を含んで風化することによって生成されたものであり、ボーリング調査と掘削調査の両者から確認されていることから、周辺に広く分布していると考えられます。また、この粘土層やシルト層は透水性が低い層であると考えられます。
- ・千枚小屋南側の湧き水箇所で確認された GL-0.3m～0.5m の固結した礫混じりシルト上部の礫を主体とする崖錐は、斜面の表層が風化し、表面の地質が重力方向に移動することによって形成されたものと考えられます。
- ・降雨がこうした礫を主体とする崖錐にもたらされると、透水性の低いシルト層が存在することにより、水は地下深部へ降下浸透するよりも斜面下流方向に流下し、斜面の傾斜の変化や微細な谷のように水が集まりやすい地形(微地形学上、リルやガリーと呼ばれる水が流れた窪んだ跡)がある場合には、土中に過剰に含まれる水分が地表に湧出すると考えられます。実際に、千枚小屋南側の湧き水箇所では、GL-0.3m～0.5m で確認された固結した礫混じりシルト層の上部を、湧き水が流れていることを確認しました。
- ・以上のとおり千枚小屋南側の湧き水は、微地形に依存して地表面付近の不飽和帯(掘削調査で確認された礫を主体とする崖錐)を局所的に流動する地下水に起因しており、トンネル掘削箇所付近の深部地下水に起因するものではないと考えられます。

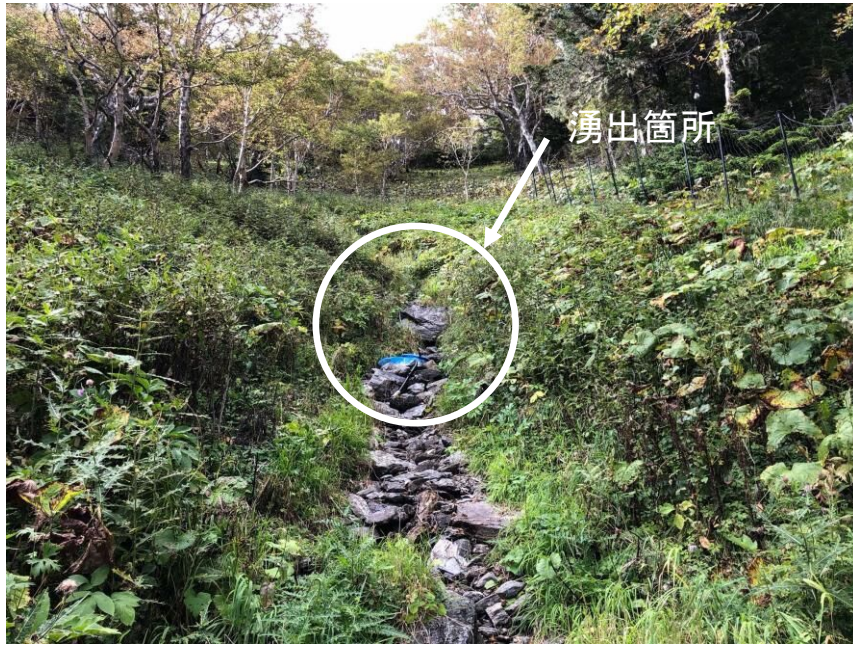
図 1 3 湧き水（千枚小屋北側の状況）

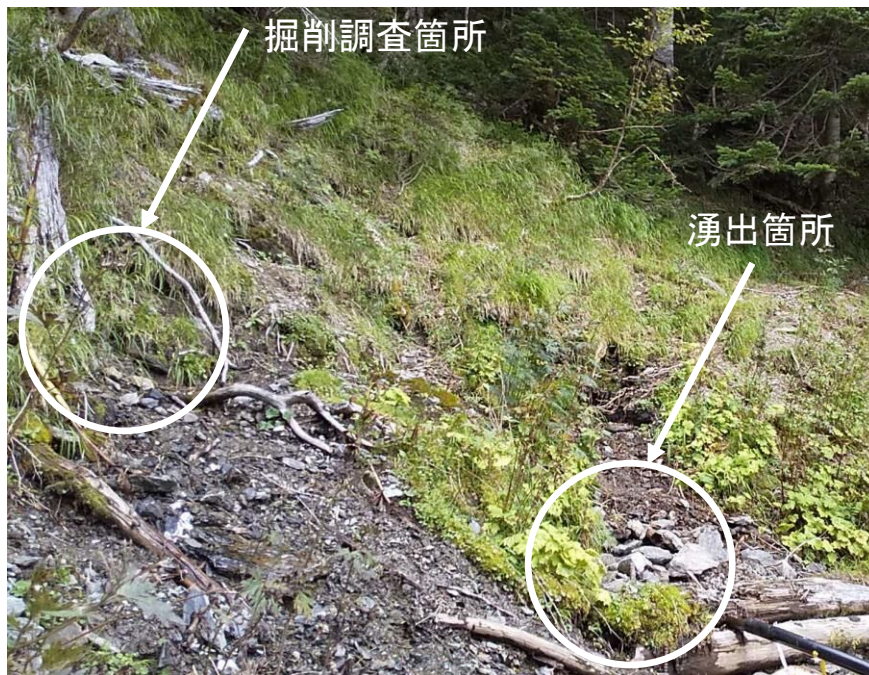
図 1 4 湧き水（千枚小屋南側の状況）

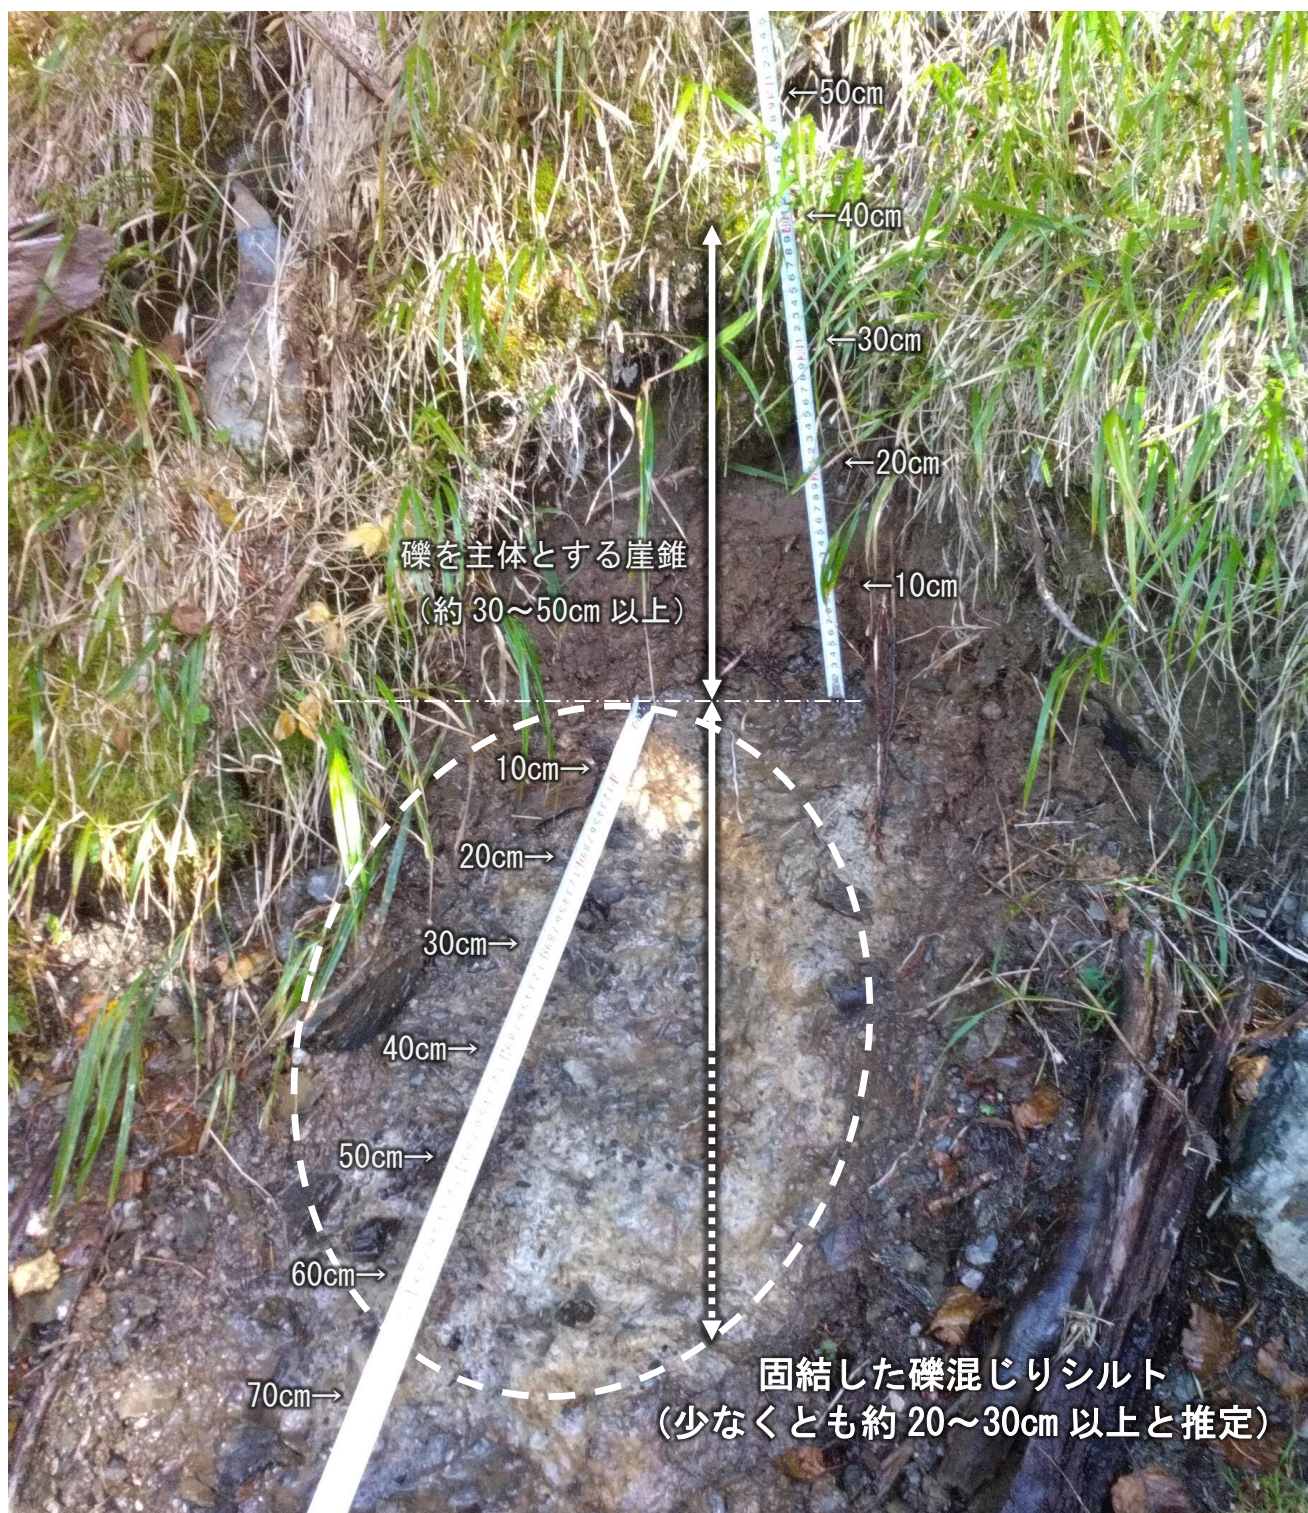
図 15 湧き水箇所の地質 (千枚小屋南側の湧き水)

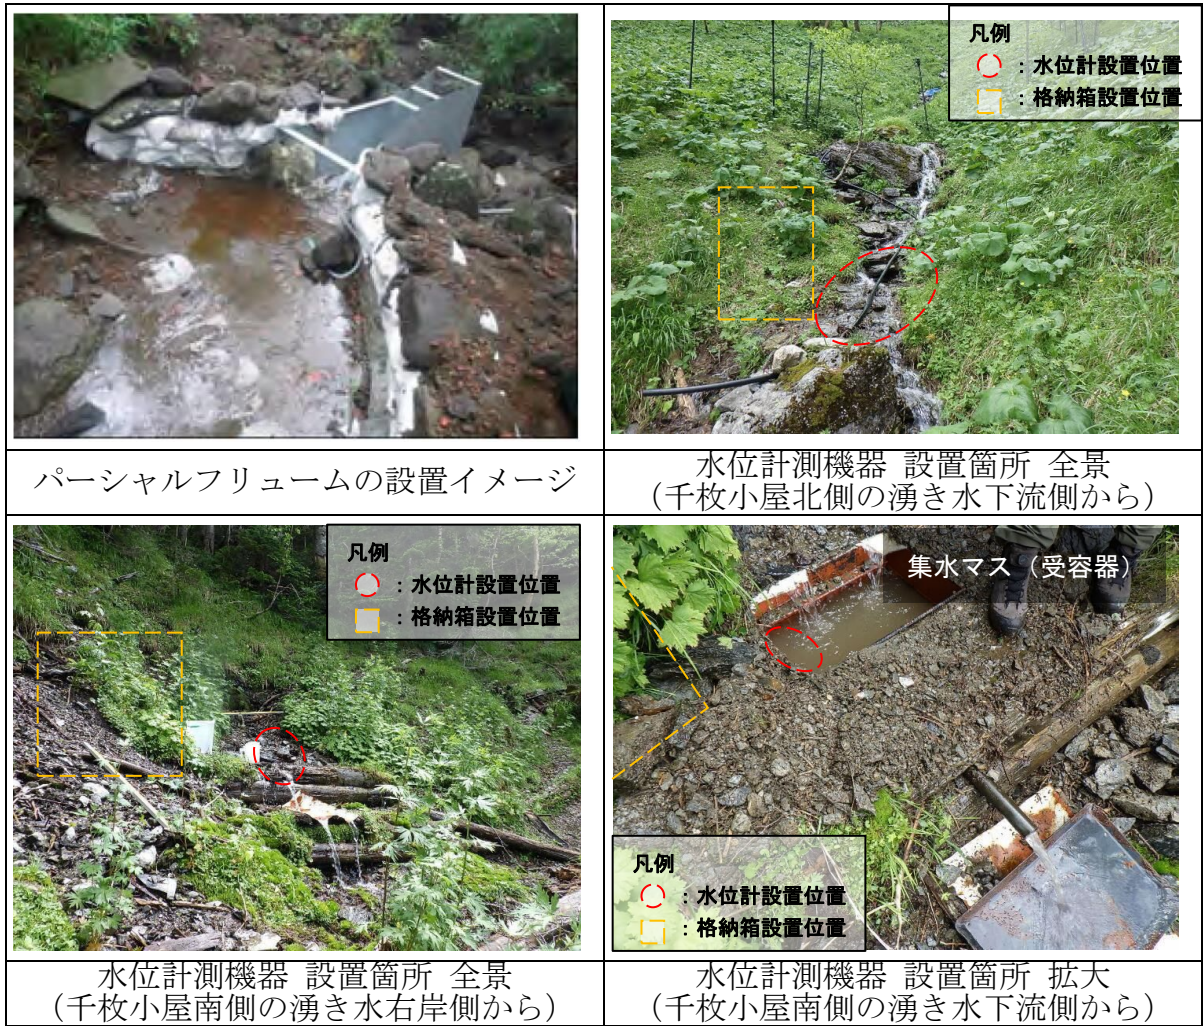
図 17 地表面付近の湧き水モニタリング (1/2)

- ・地表面付近の湧き水について、現地に水位計を設置し、湧き水の状況を連続測定します。
- ・千枚小屋北側の湧き水については、山小屋利用のために湧き水の一部を取水している流路にパーシャルフリューム<sup>1</sup>及び水位計を設置し、流量を確認します。
- ・また、千枚小屋南側の湧き水については、地形の制約上、パーシャルフリュームを設置して湧き水を集めることが困難であるため、山小屋利用のための集水桝に水位計を設置し、湧き水の量の変化を確認します。なお、千枚小屋北側の湧き水と南側の湧き水については、通信機器を設置することにより、JR 東海静岡工事事務所において、水位データをリアルタイムで確認できるようにする計画です。
- ・荒川小屋付近の湧き水と高山裏避難小屋付近の湧き水については、湧き水の流路に水位計を設置し、流量を確認します。水位データは、水位計内に保管され、現地でのデータ回収の都度、水位の状況を確認します。
- ・また、(2) 2) で示した間隙空気圧と間隙水圧についても計測を継続し、トンネル掘削時には、その時点までに計測されてきた間隙空気圧と間隙水圧の計測結果と比較し、トンネル掘削に伴う圧力変化が生じているかどうかを確認し、トンネル掘削による地表の湧き水への影響を考察します。

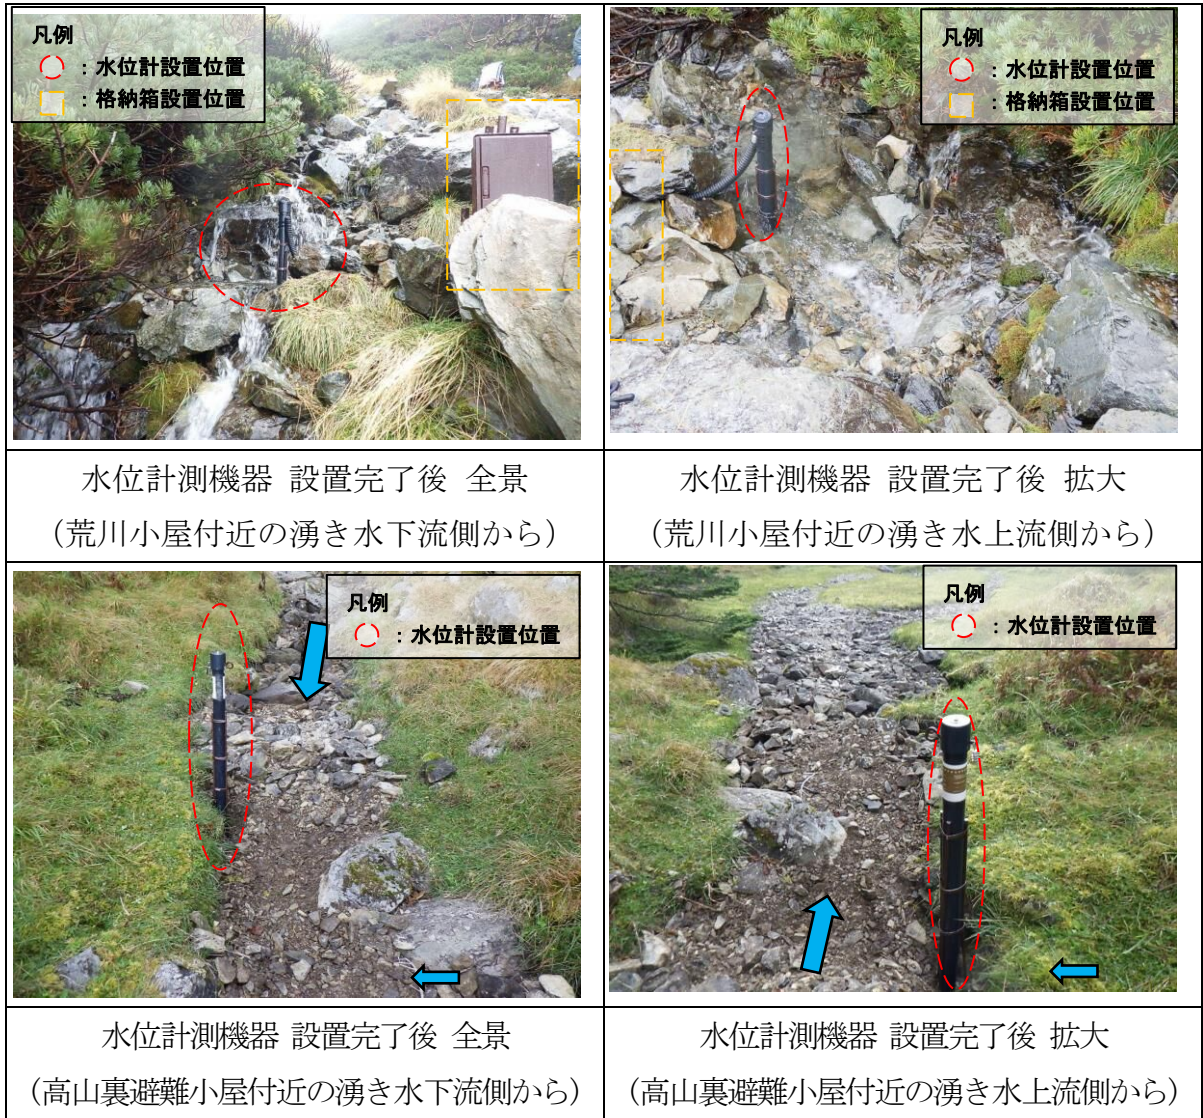
図 18 地表面付近の湧き水モニタリング (2/2)

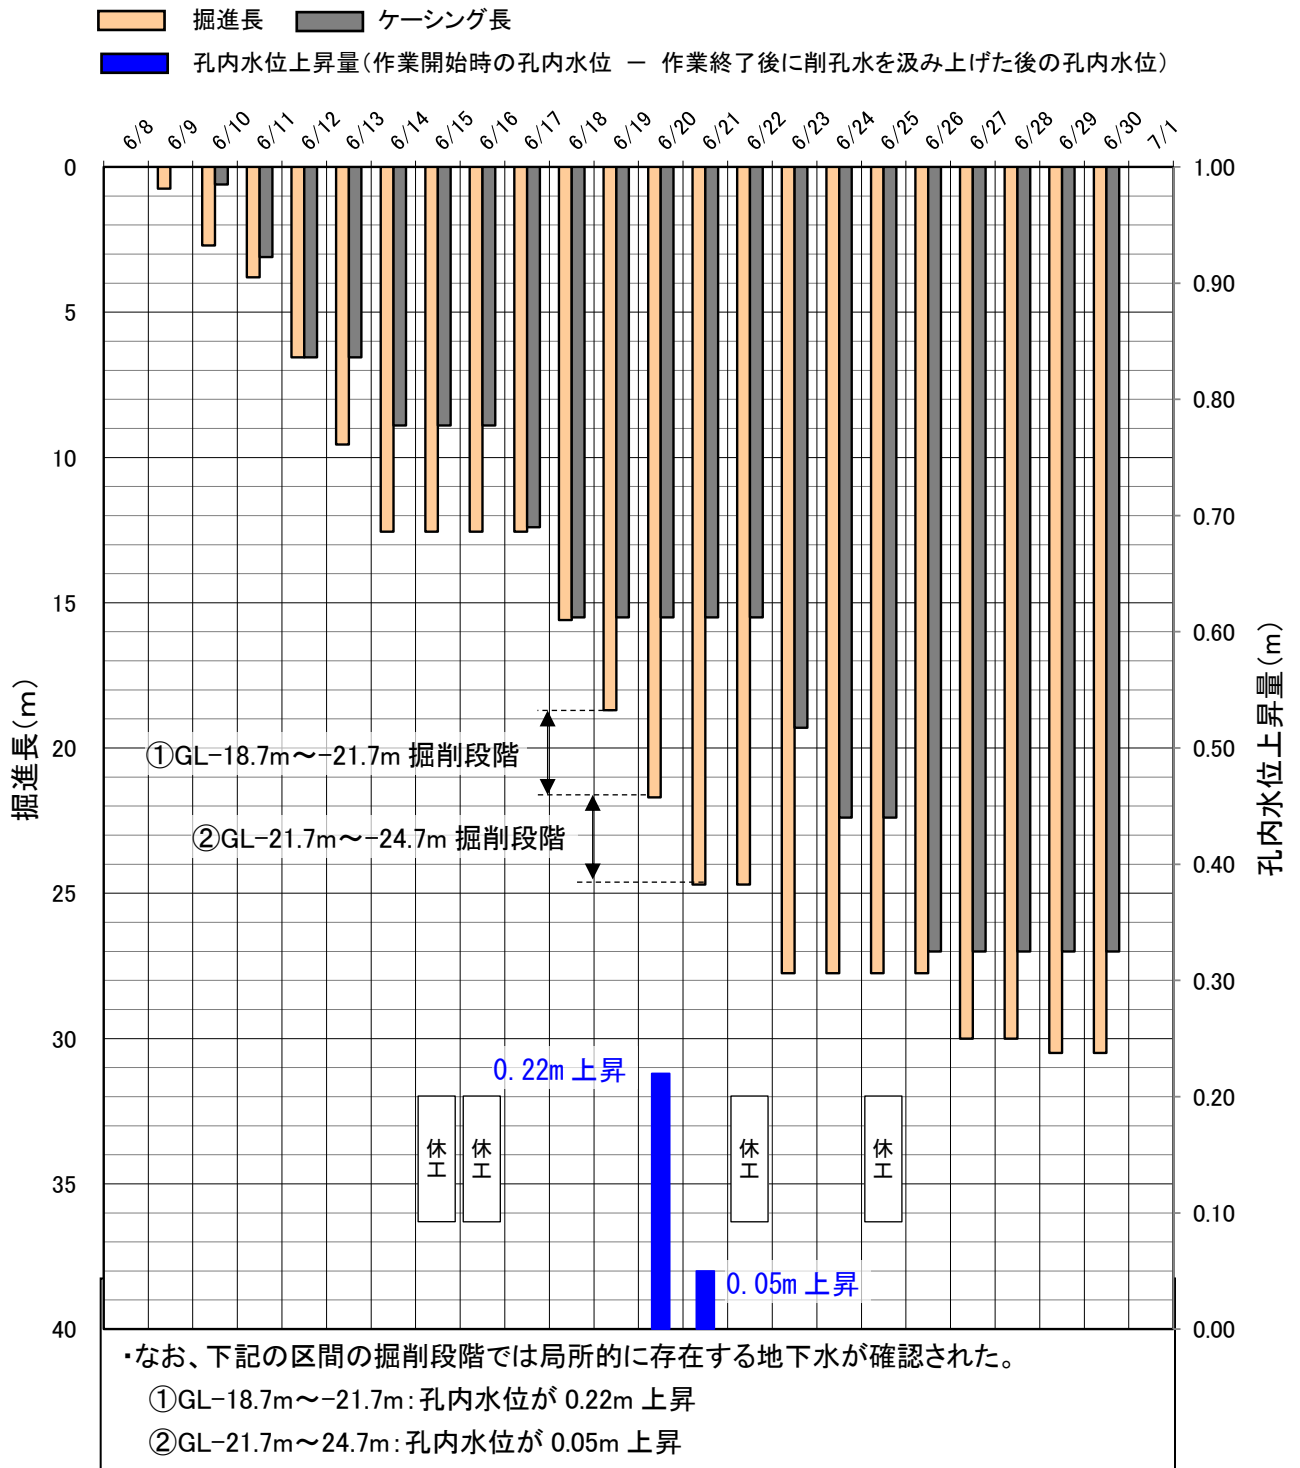
図 20 ボーリング掘削状況、孔内水位状況 (千枚小屋付近)

- ・ボーリング調査によって得られたコア及び柱状図から、GL-0.00m～0.55m で礫混じり粘土が確認されており、その下層には GL-0.55m～1.95m で玉石混じり砂礫、GL-1.95m～30.50m で粘板岩が確認されました (図 19)。
- ・また、掘削作業中は地下水位を調べるため、作業終了後に孔内に溜まった削孔水を抜き出し、翌日の作業開始時に孔内水位の変化を確認しました (図 20)。
- ・その結果、掘削終了 (GL-30.50m) までの間には安定した地下水位はないと考えられます。
- ・なお、図 20 に示す① (GL-18.7m～21.7m 掘削段階)、② (GL-21.7m～24.7m 掘削段階) においては、前日の作業終了時と比較して孔内水位の上昇が確認されましたが、これは粘板岩の中でも透水性が低い考えられる弱風化帯が GL-19.90～22.30m 付近で確認されており (図 19)、その上層に局所的に存在する地下水が確認されたものと考えられています。
