山梨・静岡県境付近の調査状況及び
工事の計画について（報告）

令和6年12月

東海旅客鉄道株式会社

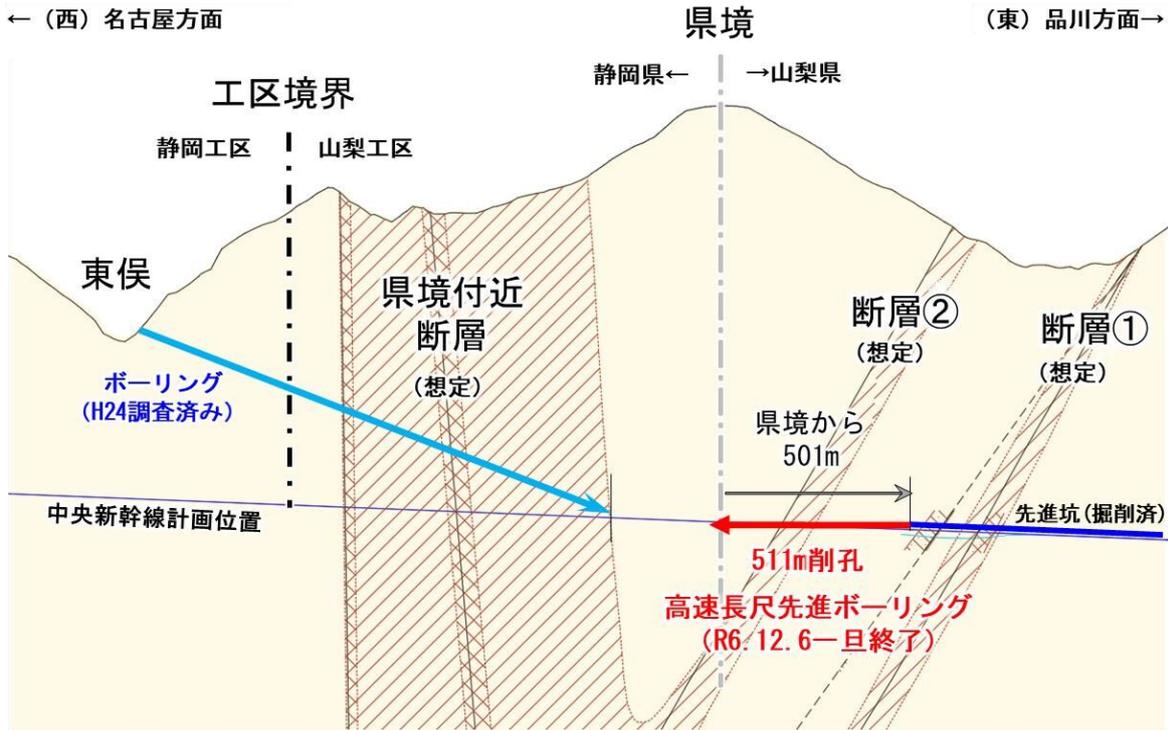
図 1 高速長尺先進ボーリングの進捗状況 (令和6年5月～)

- ・令和6年5月に、県境まで501m地点から高速長尺先進ボーリングを再開し、孔口から511m（山梨・静岡県境から静岡県側10mの地点）まで削孔しました（図1）。
- ・ボーリング調査の再開以降、削孔と削孔した孔を保護するケーシング（保護管）の挿入作業を交互に行ってきましたが、これまでに脆い地質の区間を何度か通過し、これ以上ケーシングの挿入作業ができないところまで達したため、ケーシングによる保護なしで通常の削孔のみを行ってきました。
- ・その後、山梨県内の地質の脆い箇所（特に孔口から370m付近）に到達し、昼夜連続で止めることなく削孔したことで当該箇所は通過できましたが、削孔した後に孔の周りが崩れることで削孔ロッドが拘束される状況が見られ、また、ビット交換（※）により引き抜いた後に孔詰まりが発生しました。
※高速長尺先進ボーリングのビット（先端部）は、削孔の進捗に伴って摩耗すること等により交換が必要となります。その場合、一旦ビット及び全てのロッドを引き抜く必要があります。
- ・孔詰まり後も削孔を試みましたが、孔口から370m付近よりも先には進まず、また、それ以降も孔詰まりが解消しなかったことから、これ以上の調査継続は困難と判断し、12月6日をもってボーリング調査を一旦終了することとしました。
- ・その後、12月12日時点では孔内で止水作業を実施しています。
- ・なお、県境まで300mの地点に達して以降は、ボーリングの湧水量や水質（水温、pH、電気伝導度）について頻度を上げて日毎に報告を実施しつつ、スリバチ沢の流量や河川流量（田代ダム下流、千石）の計測も実施し、測定や確認の都度速やかに報告してまいりました。

※断層②に関する調査結果は反映していません。

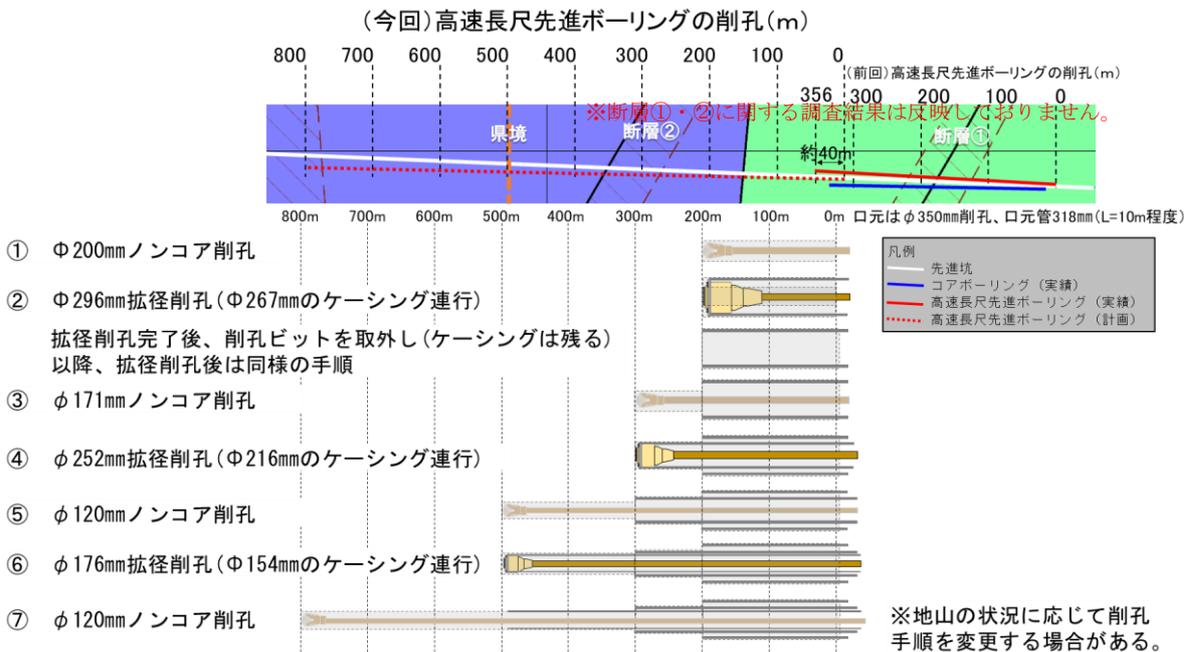
図 2 高速長尺先進ボーリングの削孔手順 (計画：専門部会提示済み)

- ・削孔手順については地山状況等に応じて変更しました (計画: 図 2、変更後: 図 3)。具体的な手順は図 3 にお示しするとおりですが、地質の脆い箇所に対応すべく、複数回分用意していた段落としについて、計画に対して全体として前倒しで実施しつつ、削孔を進めました。

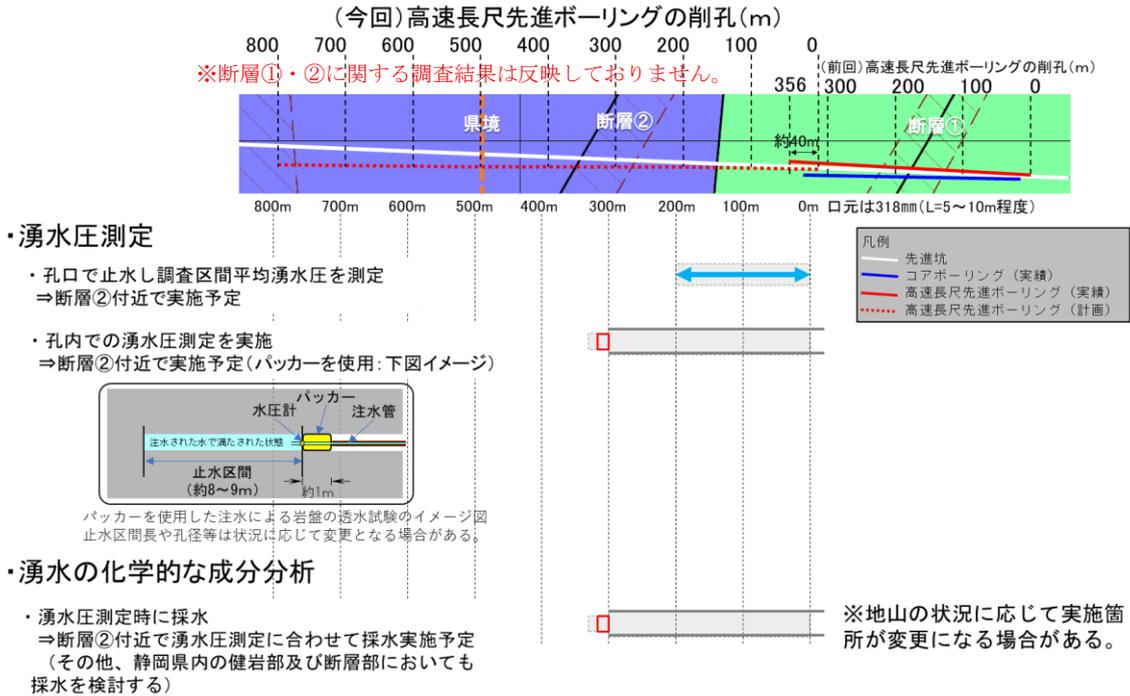
図 4 湧水圧、コア採取、成分分析の実施箇所 (計画: 専門部会提示済み)

- 一方で、孔内での湧水圧測定については、予定していた1箇所からもう1箇所を加え、計2箇所で行いました（計画：図 4、実績：図 5）。具体的には孔口から229m～244mの区間及び273m～296mの区間を対象として実施しました。測定結果の詳細については**3）湧水圧測定の結果（速報）**においてお示します。

- 湧水の化学的な成分分析についても、1箇所加えて計2箇所を対象としました（計画：図 4、実績：図 5）。具体的には孔口から296m削孔した時点（ケーシング先端位置は259m）、及び孔口から511m削孔（※）した時点（同様）において、採水を実施しました。（現在分析中のため結果については今後お示しします。）

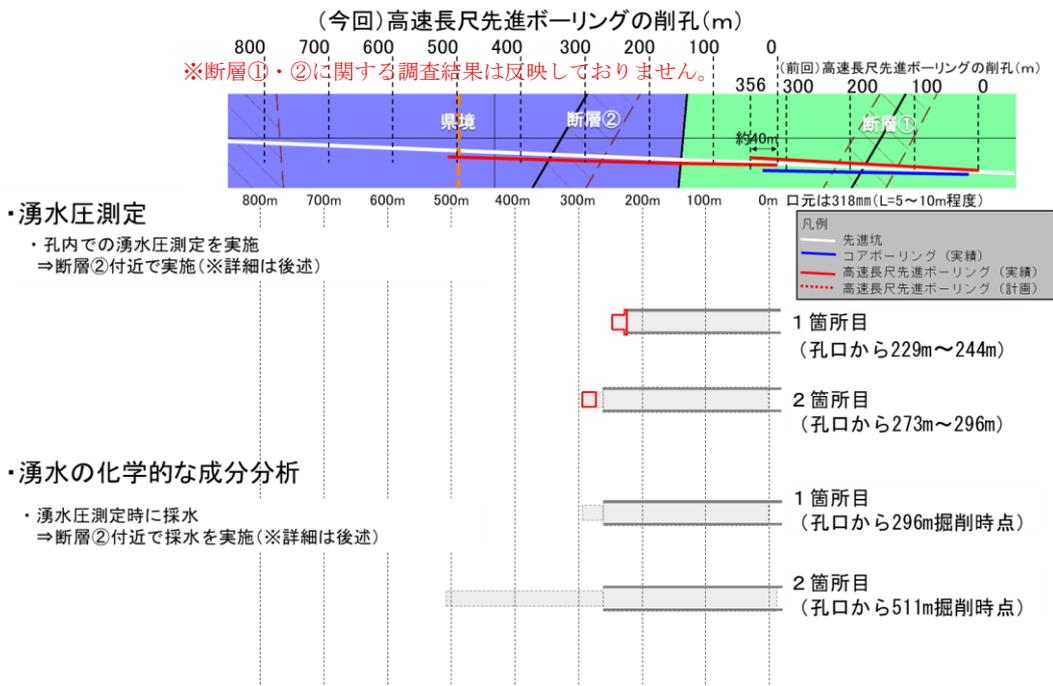
図 5 湧水圧、コア採取、成分分析の実施箇所 (実績)

- ・各種測定項目の内、孔口から200mの位置で実施する予定であった、孔口で止水した上での調査区間平均湧水圧の測定は、後述するように孔口から130m~160m付近(特に145m付近)で確認された軟弱な地山を早期に保護するた

めに、可能な限り速やかにケーシングの挿入を行う必要があったため、結果として測定は実施できておりません。

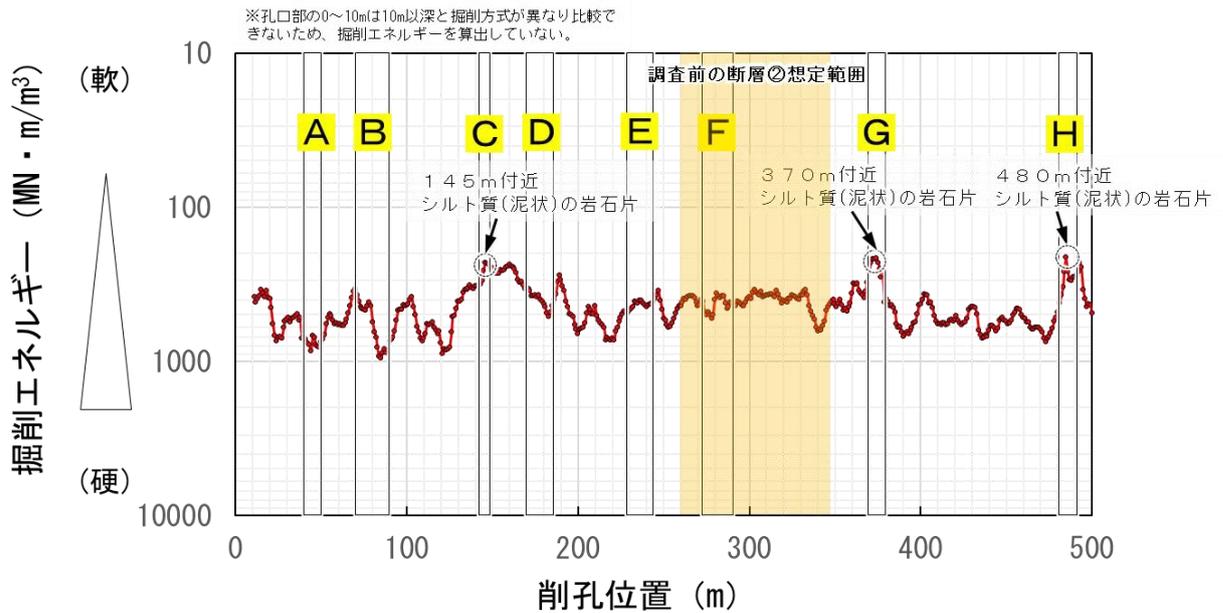
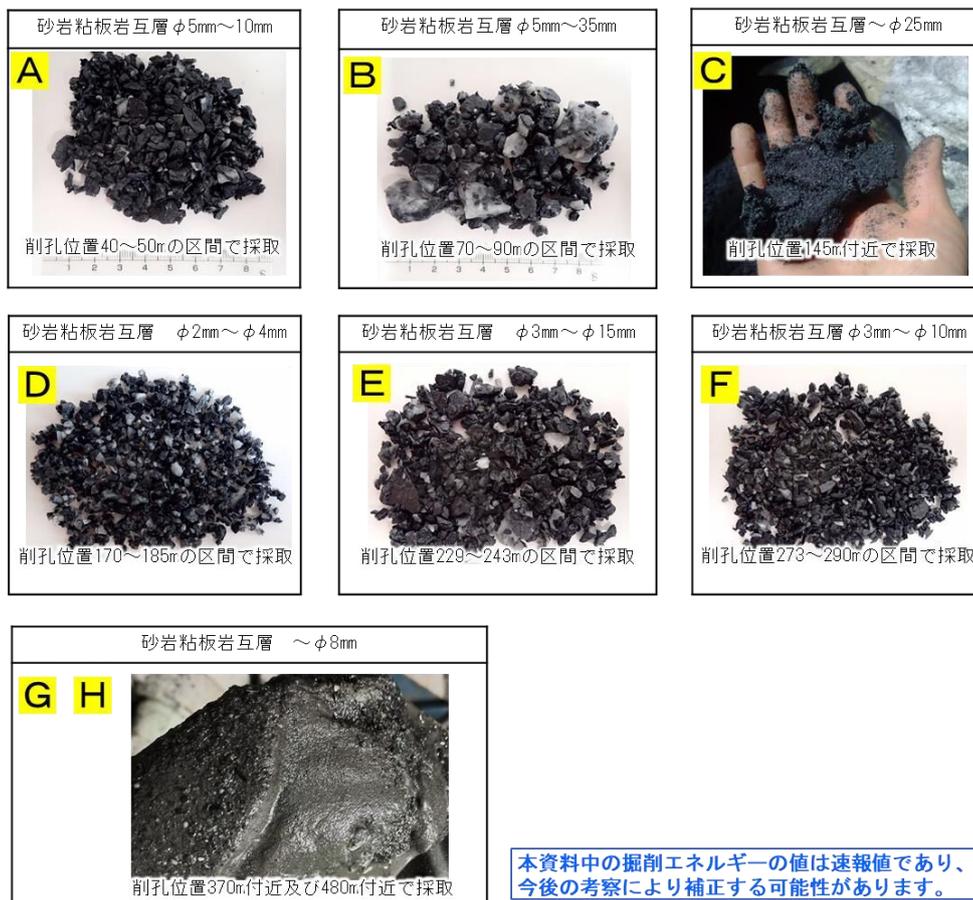
図 6 掘削エネルギー値及び代表的な岩石片

- これまでの調査状況に関して、掘削エネルギー値とスライム観察結果から評価します。
- 孔口から130～160mでは連続的に掘削エネルギー値が低くなっており（図 6）、岩石片の粒径が均一では無いため、軟弱な地山が続いているものと考えられます。特に、孔口から145m付近からはシルト質（泥状）の岩石片が排出されました。（図 6の写真C）
- 孔口から200m以降、引続き粘板岩及び砂岩粘板岩互層の地質が続きました。掘削エネルギー値は300～800MN・m/m³の範囲で高低を繰り返しており、硬質と軟質な地質が繰り返す地山が続きましたが、孔口から370m付近及び480m付近で掘削エネルギー値が300MN・m/m³を下回る箇所があり、シルト質（泥状）の岩石片が再度排出されました。（図 6の写真G、H）

- ・ 図 6 の掘削エネルギーグラフに着色した「調査前の断層②想定範囲」と比較すると、軟弱な地質は断層想定範囲の前後、かついくつかの箇所に分かれて出現したことが分かります。この点については、今後考察を深めてまいります。

※前述のとおり、削孔と削孔した孔を保護するケーシング（保護管）の挿入作業を交互に行ってきましたが、図6にもお示しするとおり、これまでに脆い地質の区間を何度か通過し、これ以上ケーシングの挿入作業ができないところまで達したため、 $\phi 120 \text{ mm}$ ノンコア削孔に移行しました。

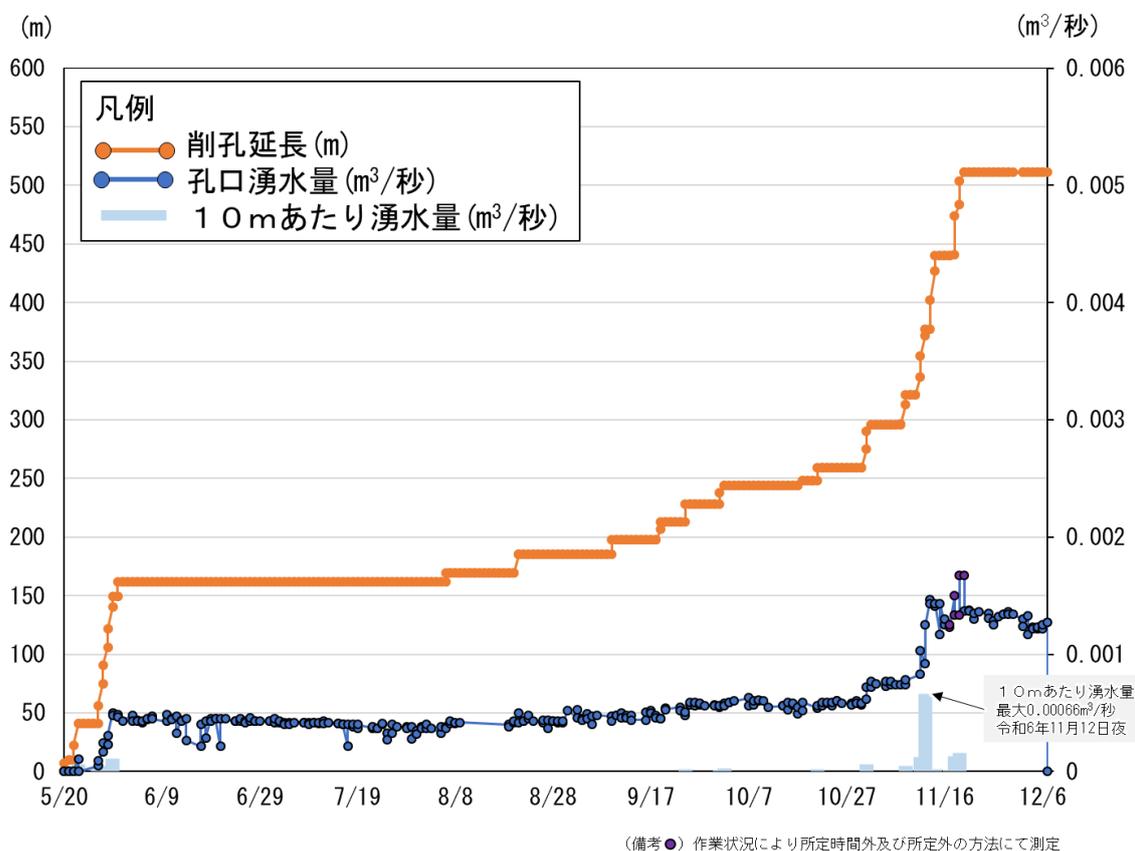
図7 孔口湧水量と10mあたり湧水量

- 次に、孔口湧水量については $0.0004 \sim 0.0017 \text{ m}^3/\text{秒}$ で少ない状況が続きました。また、10mあたり湧水量については最大 $0.00066 \text{ m}^3/\text{秒}$ であり、管理値である10mあたり $0.05 \text{ m}^3/\text{秒}$ と比べて非常に小さい状況で推移しました（図7）。

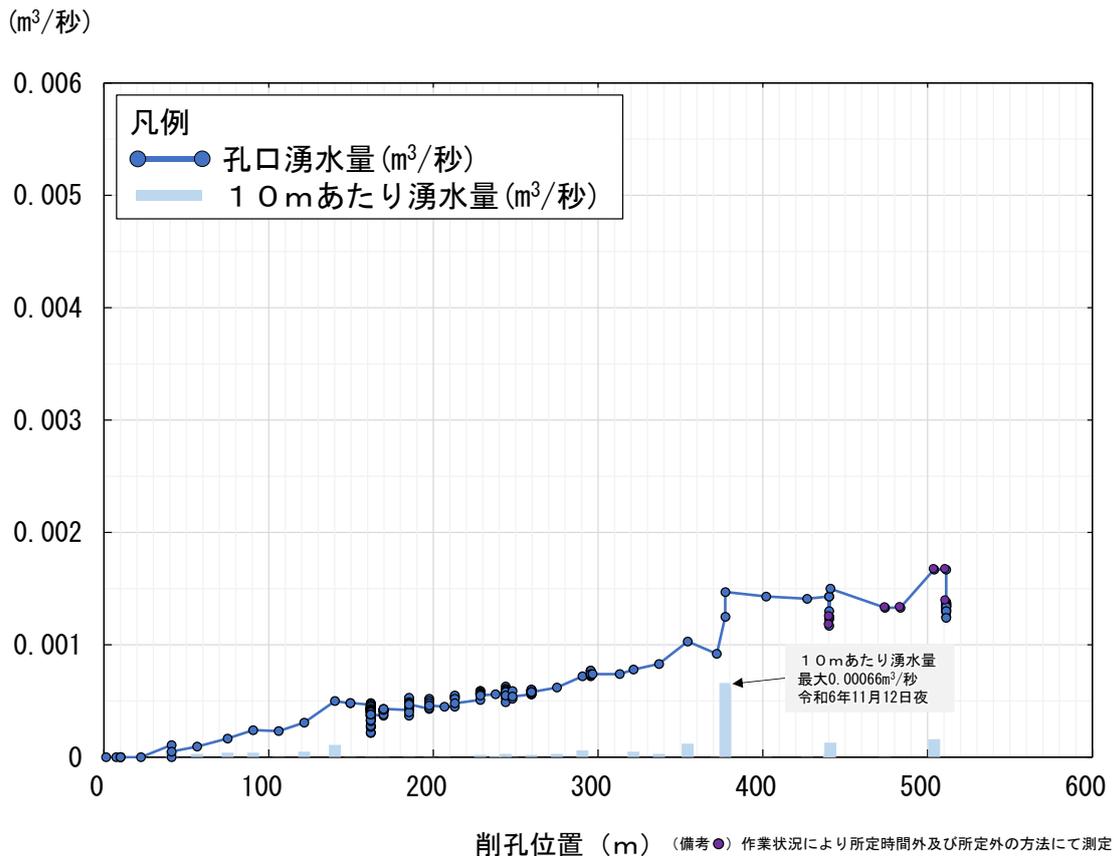
図 8 削孔進捗における孔口湧水量

- なお、孔口から概ね300m以降は、370m地点で一時的に増加が見られる他は、 $\phi 120 \text{ mm}$ ノンコアの削孔進捗が大きく伸びた（※）分、図8のとおり、削孔延長に比例して湧水量が増加しています。

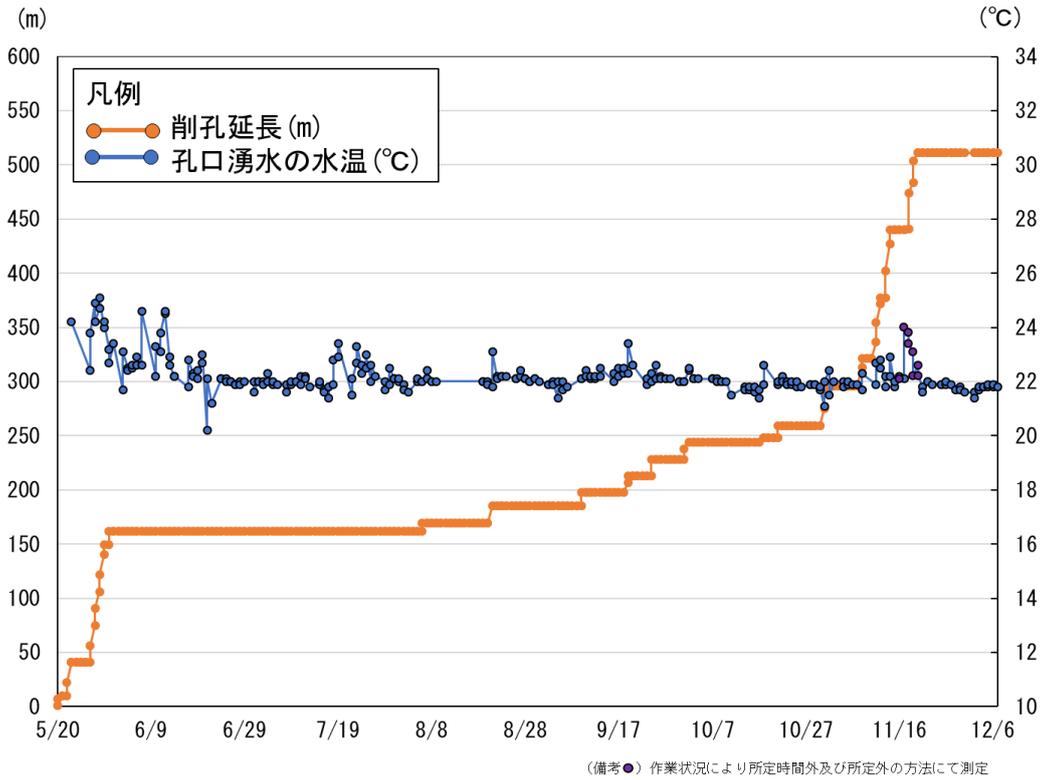
図 9 孔口湧水の水温

- ・水温、水質(pH、EC)の測定結果は図 9～図 11にお示しするとおりです。
- ・EC (図 11) について、概ね11月以降、値として2.5mS/m前後から3.5mS/m前後に微増しています。例えばセメンチング等の作業時にはこの値が明確に増加しますが、図 11で値が微増している期間においては基本的に上記のような作業は実施していないため、作業(調査)起因ではないものと想定されます。
- ・そのため、少しずつ地下水の成分が変化しているものと考えていますが、詳細については、現在実施中の湧水の化学的な成分分析の結果に合わせて、引き続き考察を進めます。

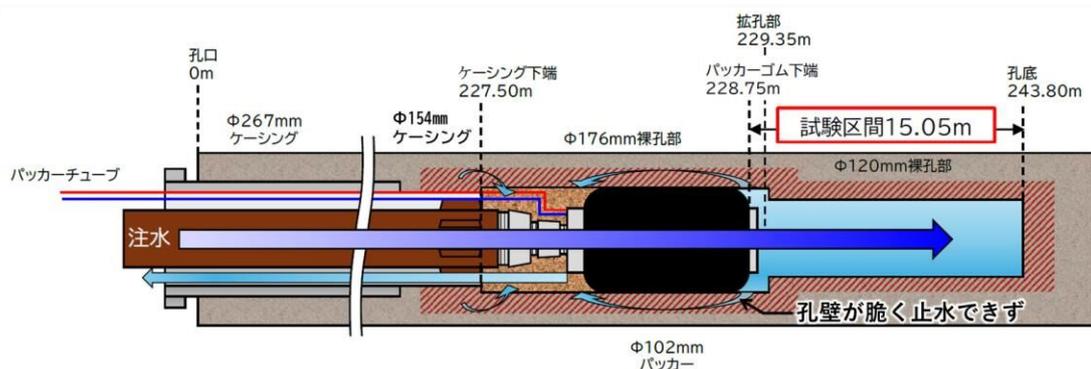
1 回目の測定 注水による方法

- ・ 孔口から 229 m～244 m の区間 (以下、「1 回目の測定」という。)、孔口から 273 m～296 m の区間 (以下、「2 回目の測定」という。) の 2 区間で湧水圧測定を行いました。測定にあたっては、断層②と想定される区間の透水性を確認するため、これまでの高速長尺先進ボーリングの掘削エネルギー値の実績を踏まえ、孔口から 200 m 以降において掘削エネルギー値が $400 \text{ MN} \cdot \text{m} / \text{m}^3$ を下回る比較的軟質な地山を含んだ区間を選定しました。
- ・ 湧水圧測定の方法は、水平方向のボーリング孔を対象とした基準等が無い場合、鉛直方向のボーリング孔を対象とした方法 (JGS1322「地盤工学会基準 注水による岩盤の透水試験方法」) を参考として実施しました。
- ・ 1 回目の測定では、測定区間内に生じる湧水量が非常に少なく、湧水圧も非常に小さい測定環境であったため、孔口からの注水による方法で測定を行いまし

た（図 1 2）。

- 水平方向のボーリング孔における湧水圧測定は技術的な難易度が高く、また孔壁が脆く崩れやすい状況で、一度目に挿入したパッカーが損傷しました。そこで、二度目のパッカーは一度目より孔口側にずらして挿入しましたが、測定区間を完全に止水することが出来なかったため、孔口より送り込む注水量と、孔口から排出される排水量を計測して補正することで、湧水圧を測定しました。その結果、測定区間（約 1 5 m）における透水係数は $8.7 \times 10^{-8} \text{ m/秒}$ と算出されました。

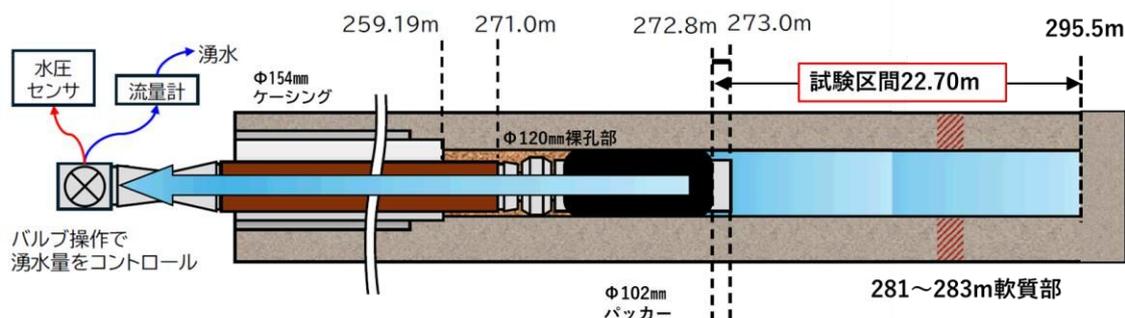
2 回目の測定 揚水による方法

- 一方で、2 回目の測定では、測定区間内に生じる湧水量が 1 回目よりは多い状況で、ある程度の湧水圧がある測定環境であり、パッカーによって測定区間を完全に止水することができたため、揚水による方法で測定を行いました（図 1 2）。

- ・ 2回目の測定も1回目と同様にパッカーが損傷する可能性があったため、確実性を高めるべく、損傷を回避できる位置でパッカーを拡張させました。測定対象区間は、1回目と同様に孔壁が脆く崩れやすい状況であったと考えられるものの、パッカーは正常に膨張し、測定区間を完全に止水することが出来ました。その結果、測定区間（約23m）における透水係数は $2.3 \times 10^{-8} \text{ m/秒}$ と算出されました。
- ・ なお、2回目の測定区間は1回目と同様に硬質部と軟質部を含む地山（※）であるため、得られた透水係数は区間を平均した値となります。
※測定区間の掘削エネルギー値は断層①の掘削エネルギー値と比べて低く推移しており、特にエネルギー値の低い281～283mは、断層の影響により破碎された脆い地山である可能性があると考えます。
- ・ 今回得られたデータについては、さらに考察を進めてまいります。

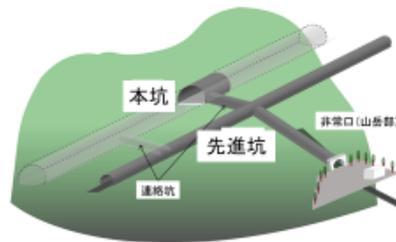
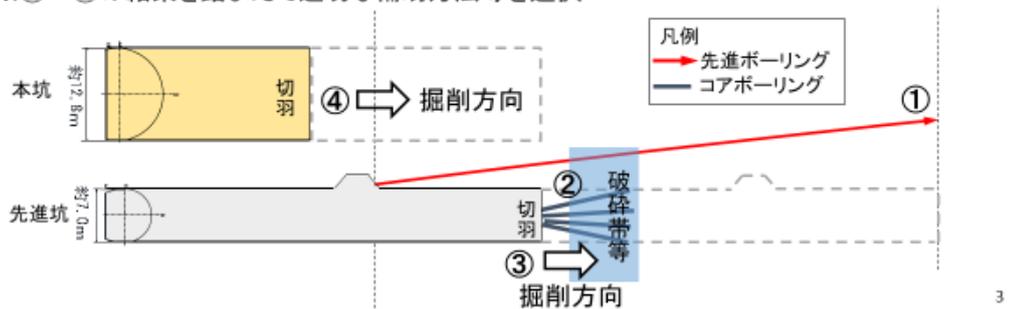
図 1 3 先進坑等の掘削手順

○先進ボーリング、先進坑、本坑掘削の手順

①先進ボーリングの実施

※できる限り早く前方の地質(破碎帯等の位置)や湧水の状況を事前に把握

②コアボーリングの実施

※破碎帯等や湧水量の変化が著しい場所、地質の変化が想定された箇所等で実施し、透水係数などの物性値を把握

③先進坑の掘削

※本坑より小さい断面で掘削し、地質や湧水の状況を詳細に把握

④本坑の掘削

※①～③の結果を踏まえて適切な補助方法等を選択

- ・ 南アルプストンネルの先進坑の掘削については、これまでに専門部会等で図13等をお示し手順をご説明していますが、山梨県内においても、先般実施したように高速長尺先進ボーリングによって地質や湧水等の状況を把握できた区間において先進坑を掘削し、山梨・静岡県境の付近まで進めています。

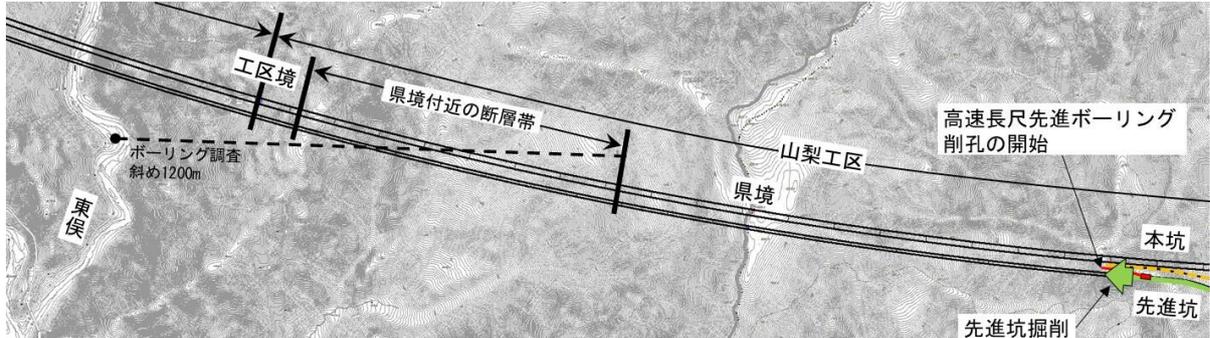
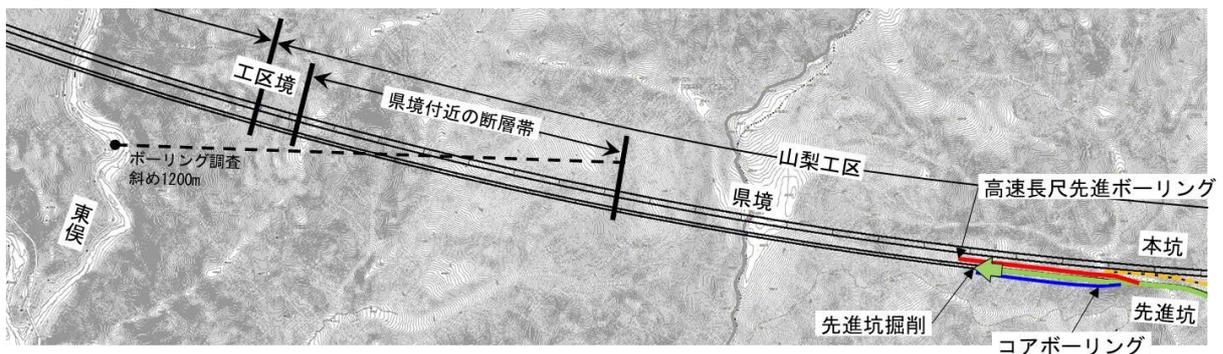
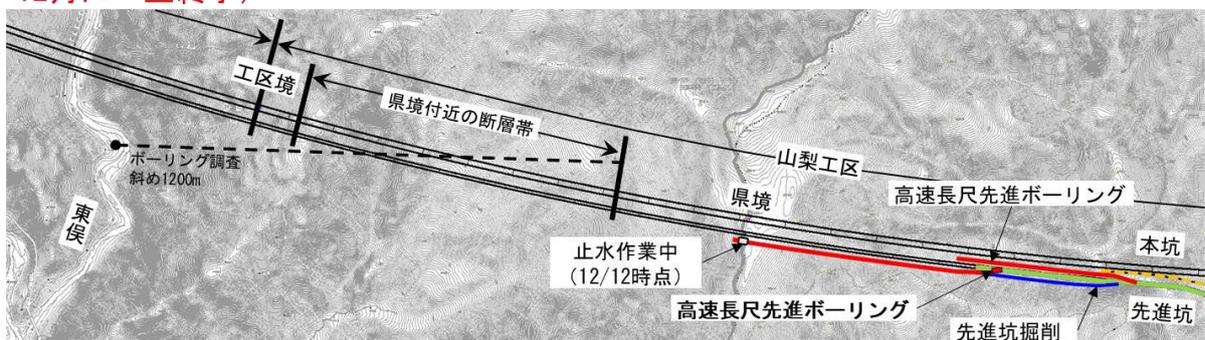
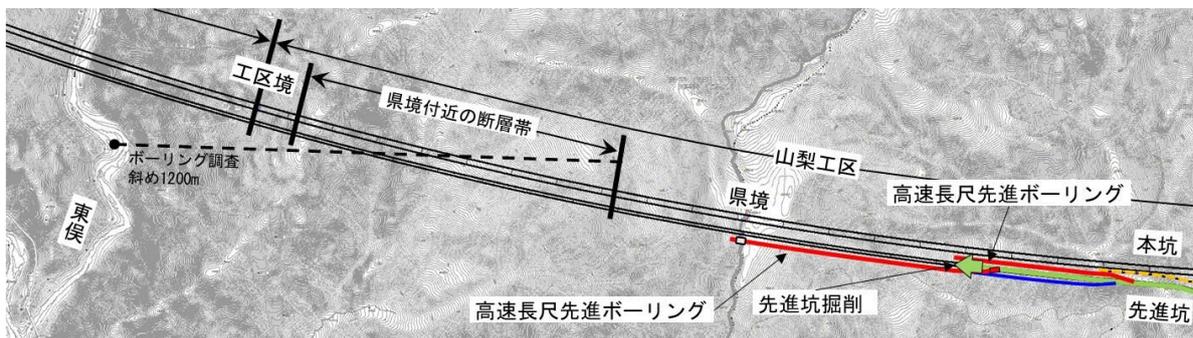
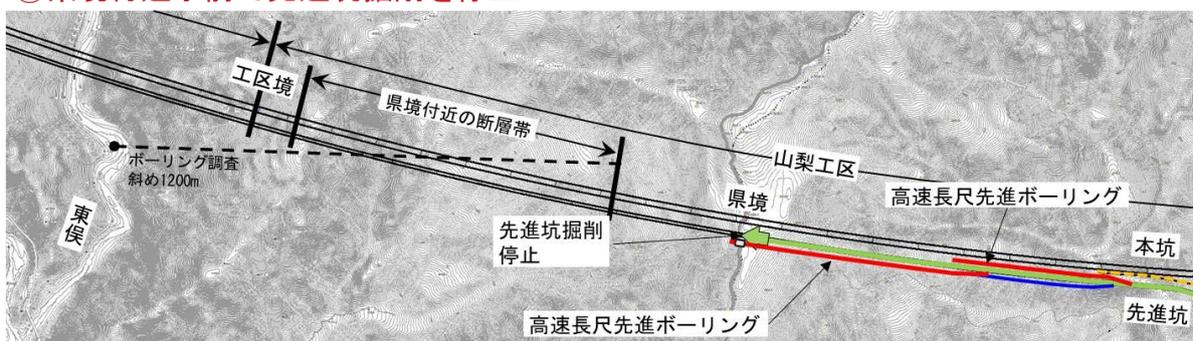
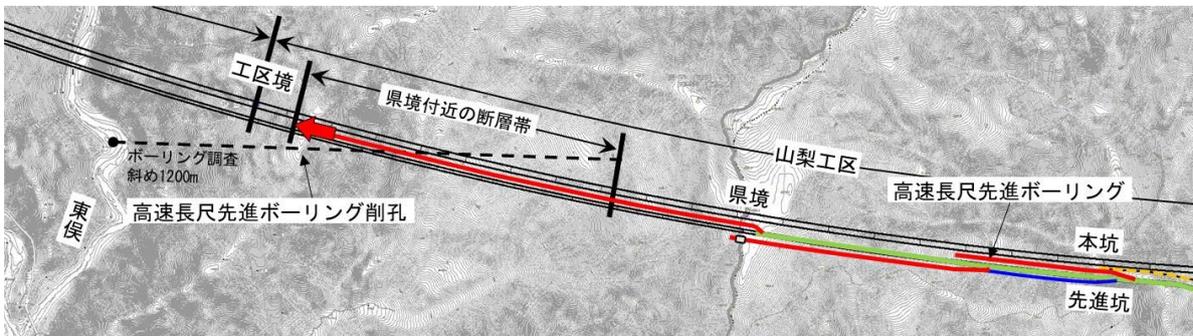
図 1 4 先進坑掘削等の手順 (黒字は既に終了、赤字は現在以降の内容)

① 高速長尺先進ボーリング調査の開始

②-1 高速長尺先進ボーリング調査(R5.10~R6.5迄メンテナンスのため一時中断)、先進坑を掘削

②-2 高速長尺先進ボーリング調査(R6.5より先進坑掘削が進んだ箇所より再開し、12月に一旦終了)

③ 先進坑を掘削(R7.1より)

※県境から山梨県側に300m地点に達するまでに、以降の区間に関わる対話を実施

④ 県境付近手前で先進坑掘削を停止

⑤ 先進坑より県境を越えて高速長尺先進ボーリング調査を実施

・以上、今後の先進坑掘削等の手順を図14にお示しします。

- ・なお、県境付近まで掘削を進めたのち、県境を越えた静岡県内の高速長尺先進ボーリングを計画しております(図 1 4⑤)が、その内容やリスク管理については、別途静岡県と対話を行ってまいります。
