# 監視指導状況報告書

### ①赤井谷残土処分地

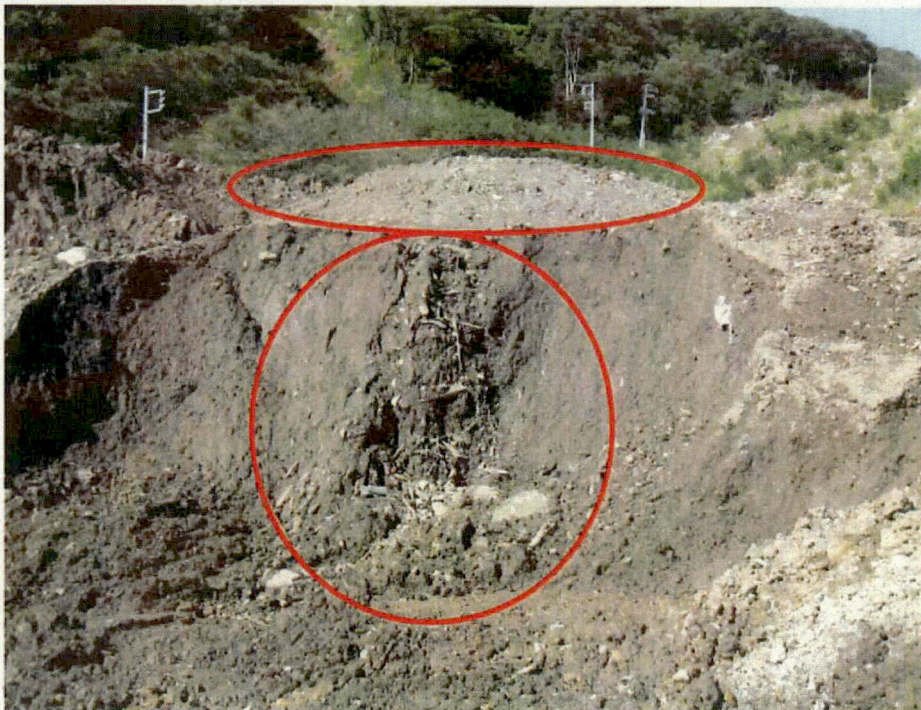
- ・先日の台風の影響か、残土処分場も上部の残土保管場所も雨であちこち崩落が見られた。
- ・先日掘り起こして仮置きした木くずの山及び埋め戻した穴は変化なかったが、仮置き木くずの山の下の土砂が崩落しており、その崩落面から木くずが新たに埋まっているのを確認した。(写真①)
- ・重機が10/26調査時とは別の位置に置かれており、なんらかの理由で動かされたものと思われる。

写真① <sup>赤丸</sup>上の囲いが仮置きした木くずの山。 <sup>赤丸</sup>下が崩落した断面から現れた木くず

- ・引き続き監視を行う。
- ・関係者に試掘及び撤去を求めていく。進展しないようなら、文書指導を行う。

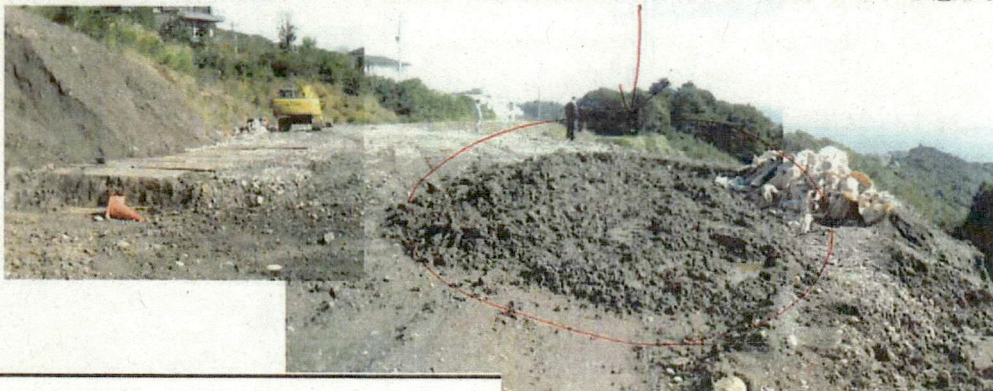
奥から入り口方向を望む。写真右側の上段部の斜面側の土が盛り上げられている感じ。
