横断歩道橋のあり方の検討

平成25年10月23日 静岡県 交通基盤部 道路局

静岡県交通基盤部

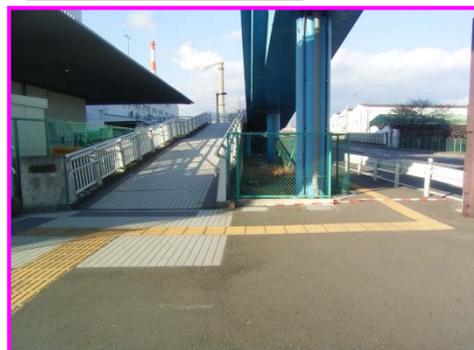
スロープ式※

※「道路の移動円滑化整備
ガイドライン」
傾斜路の勾配：8%以下

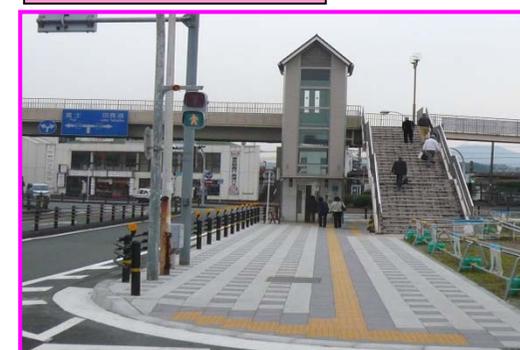
昇降機併設型

富士宮駅前（県道富士宮停車場線）の事例
駅前周辺が「バリアフリー重点整備地区」に指定されたことから、歩行者の利用が多いなどの理由により特定経路に位置付けられた横断歩道橋について、昇降機（エレベータ）を併設した。

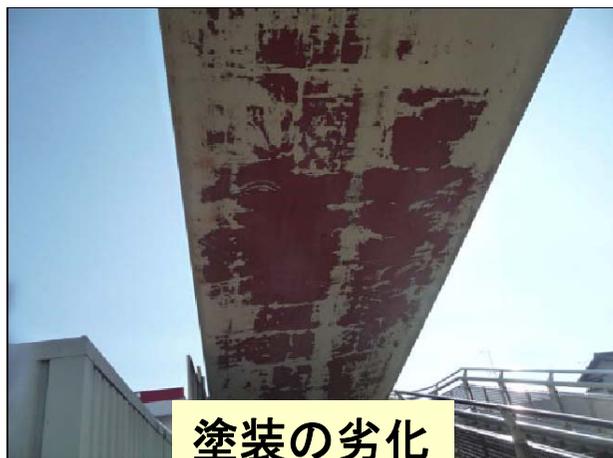
塗装の劣化

- ・損傷や劣化による補修（塗装等）の必要箇所の増加

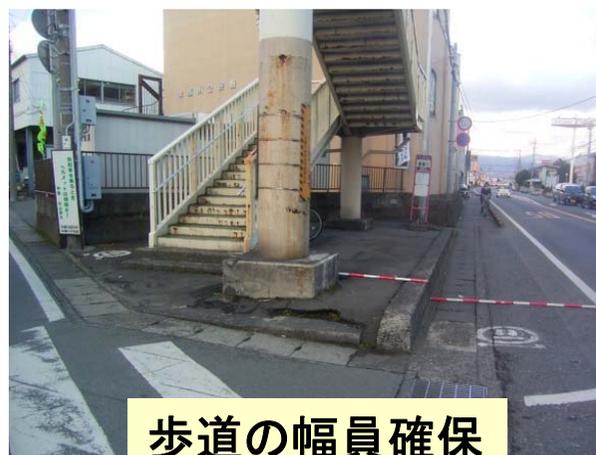
歩道の幅員確保

- ・高齢者の乱横断による事故の発生
- ・歩道橋の橋脚や階段により歩道幅員が狭い
- ・歩道橋の橋脚や階段により視認性が悪い

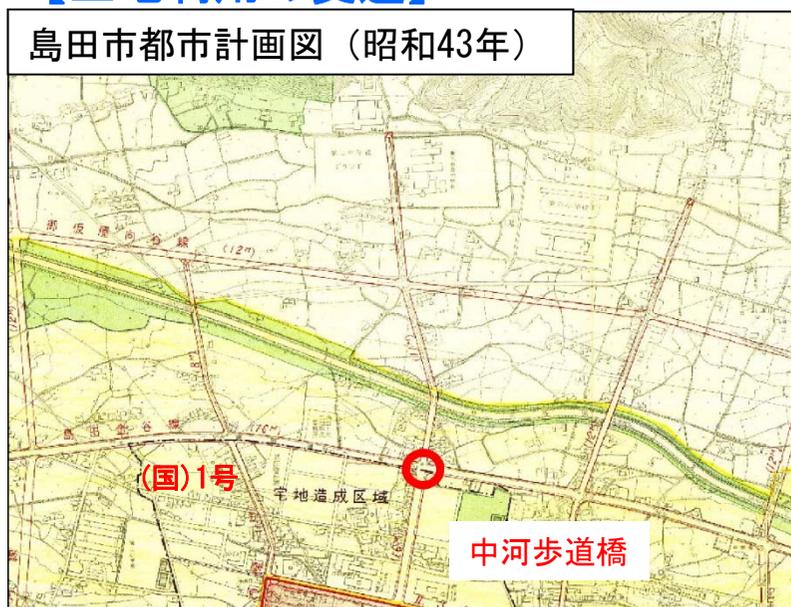
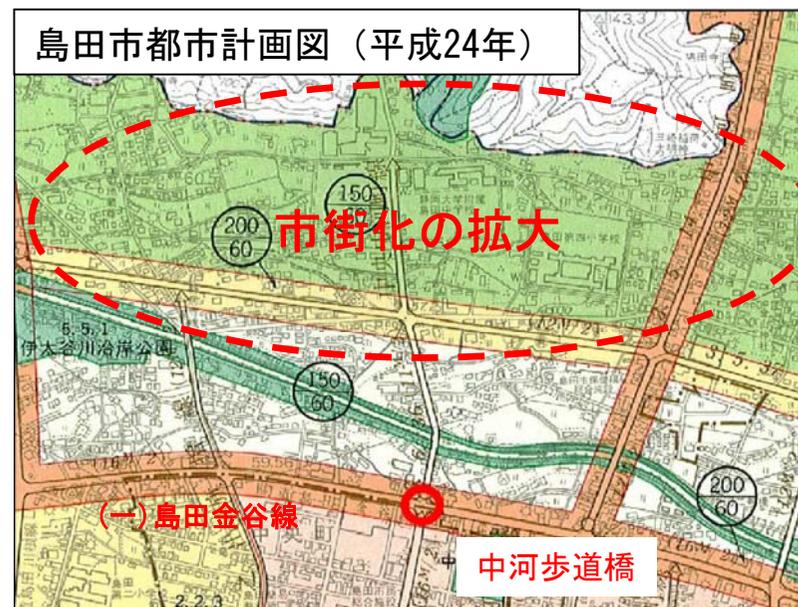
【土地利用の変遷】

○ 県道島田金谷線以北の市街化が進み、歩行者が増加したため南北交通の安全確保のための必要性は高い

都市計画（土地利用）の状況	
設置時（昭和41年）	<ul style="list-style-type: none"> ・当該地の用途地域は住居地域であり、当該道路南側は住居地域として宅地造成区域となっているが、住宅はまだ疎らである。北側は用途地域外であり主に農地（田地）。 ・当該道路は(国)1号であり、広域都市圏を結ぶ主要幹線道路である。
現在（平成25年）	<ul style="list-style-type: none"> ・当該地の用途地域は準住居地域であり、当該道路南側は第二種住居専用地域、北側は第二種低層住居専用地域となっている市の中心部である。 ・当該道路が県道へ変更後も大幅な交通量の減少はなく、市の東西を結ぶ幹線道路としての機能を有している。

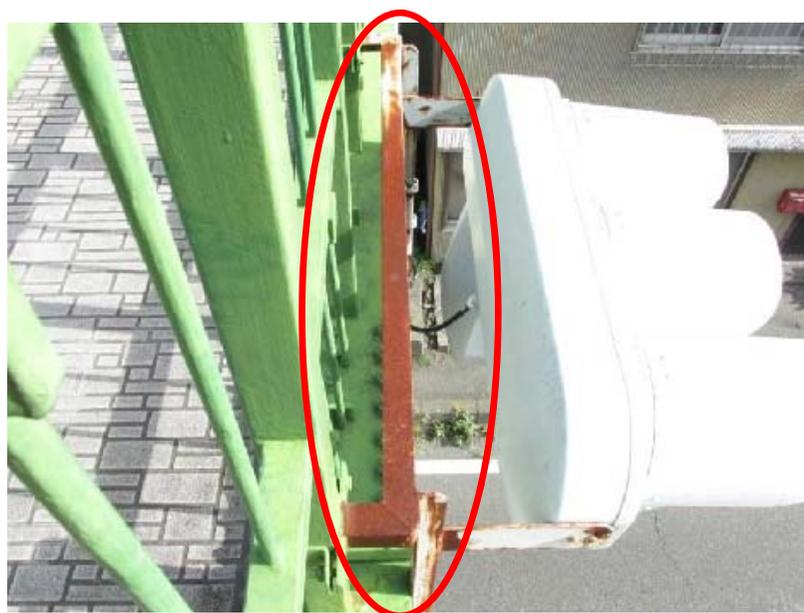
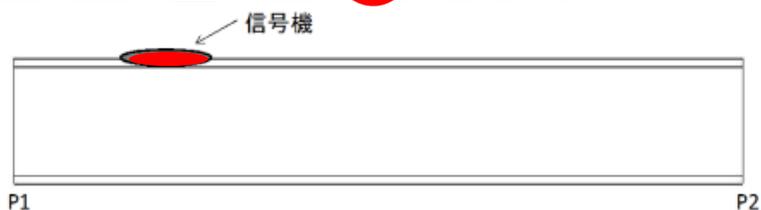
信号機の取付部腐食

○ 局部的な接合部の腐食が進んでいるが、今後の維持管理により補修可能

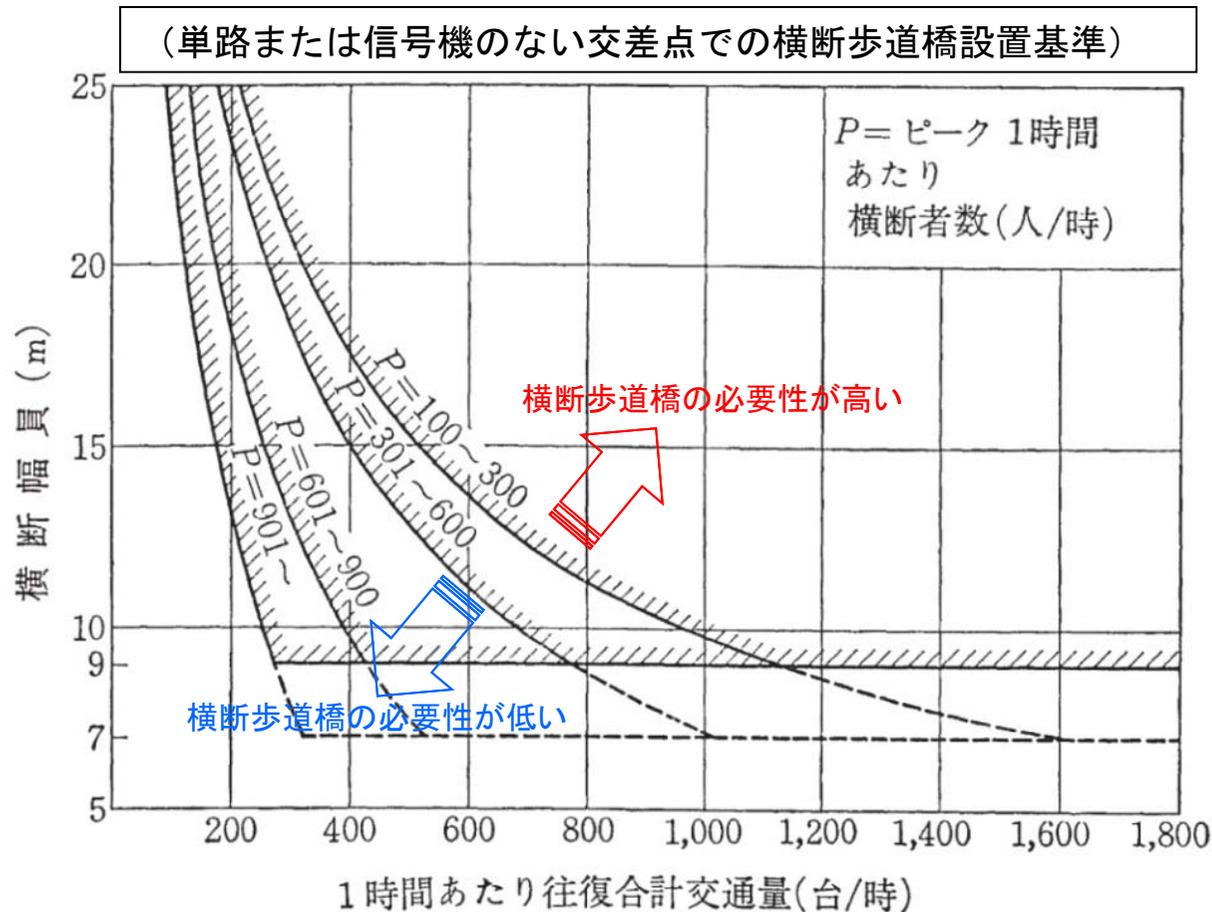
「立体横断施設技術基準・同解説」の基準の確認

- 利用者数がピーク 1 時間あたり 100 人以下
- 横断者数と交通量、横断幅員の関係図により、横断歩道橋設置の必要性を判断

撤去条件	確認・検討事項	撤去の判定	留意事項
A	利用人数 交通量 道路幅員	ピーク1h当たり利用人数=168人>100人 ピーク1h当たり往復自動車交通量 =14,593台/12h(H12センサ)×10.4(%) (ピーク率)=1,518台/h 横断(車道)幅員 W=10m	該当しない	—
B	利用率	横断歩道橋利用者数 / (横断歩道利用者数+乱横断者数) =413人 / (413人+88人) =82(%)	該当しない	—
C	通学路指定	通学路指定されており、前後の道路形状から通学路の変更は不可能	該当しない	通学路変更
D	代替機能の確保	交差点内の3箇所に横断歩道あり	該当	警察の承諾が必要
E	老朽化対策	一部に腐食が確認されたが、補修可能である	該当しない	—
F	環境対策	景観、ゴミ放置に関する意見はなく、必要性は低い	該当しない	—
G	視認性対策	視認性不良による事故危険性は少ない	該当しない	—
H	防犯対策	死角等による防犯対策の必要性は低い	該当しない	—
I	バリアフリー対策	バリアフリーの重点整備地区であり、特定道路の終点部であるが、 交差点内に横断歩道が設置されているため、現時点において 横断歩道橋にエレベーターを設置する必要性は低い	該当しない	—

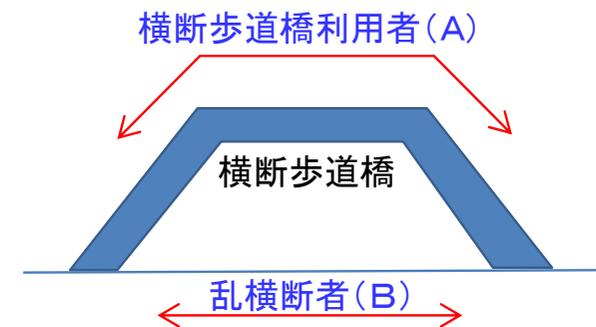
横断者全体に占める横断歩道橋利用者の割合を確認

○利用率 (%)

$$= \frac{\text{横断歩道橋利用者数 (A)}}{\text{横断歩道橋利用者数 (A)} + \text{乱横断者数 (B)}} \times 100$$

○12時間当りの利用率が30%以下
(他県の基準値の最低値を参考)

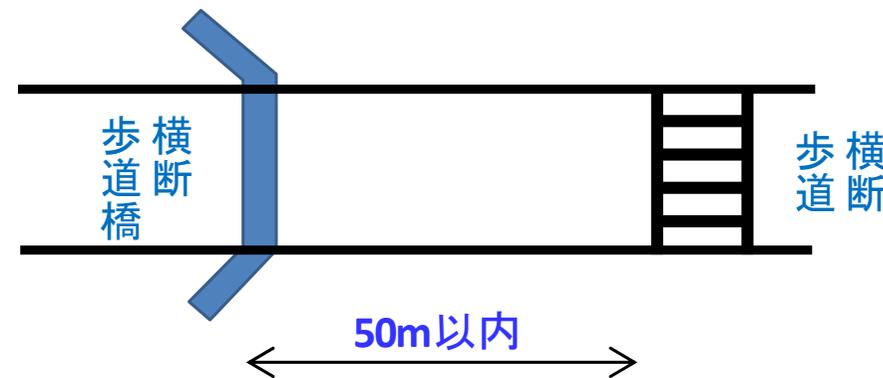
代替施設（横断歩道）の有無の確認

- 近傍（概ね50m以内※）に横断歩道（地下横断歩道も可）が設置されている又は設置することが可能か確認
